5. 鉄筋コンクリート造建築物の調査と結果

5.1 被害調査概要

5.1.1 調査目的

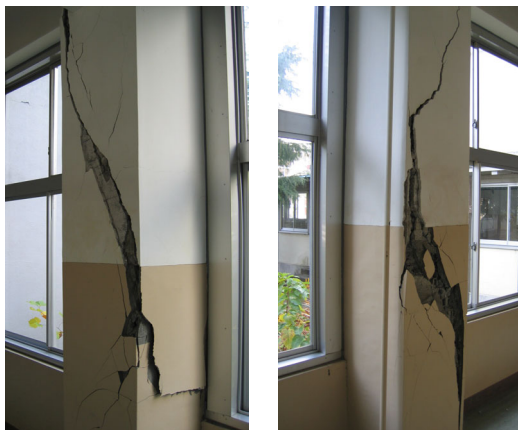
校舎の部材に見られた具体的な損傷は、腰壁やたれ壁が取り付け短柱となった RC 造柱のせん断破壊（写真 5.1）やせん断ひび割れで、特に特別教室棟の 1 階の柱は軒並みせん断破壊しているという状況（写真 5.2、3）であった。なお、普通教室棟と管理・普通・特別教室棟は平面及び立面において全く同じ構造である。

写真 5.1 特別教室棟の 1 階廊下側
短柱のせん断破壊

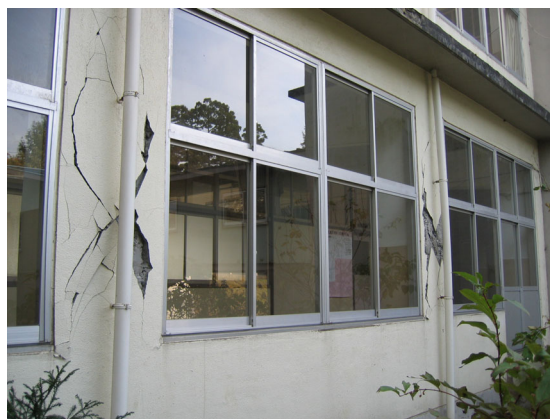
写真 5.2 特別教室棟の 1 階廊下側の被害

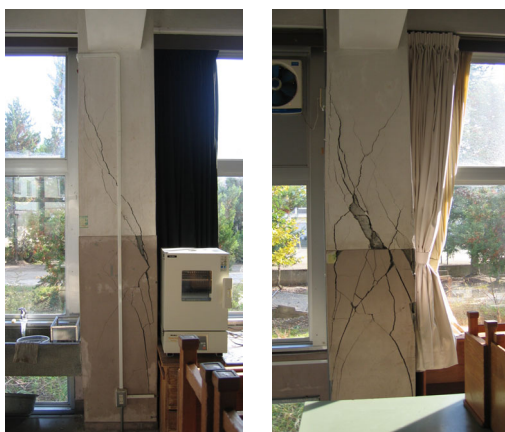
なお、特別教室棟では、短柱だけでなく、南側の比較的アスペクト比が大きな柱でもせん断破壊が生じている。その理由として、他の棟よりも柱の主筋量が多いことがあげられよう。特別教室棟の柱は断面が $500 \times 600 \text{ mm}$ 、主筋は脚部が $28-22 \phi$ 、頭部が $20-22 \phi$ 、せん断補強筋は $9 \phi - @150$ であるが、普通教室棟と管理・普通・特別教室棟の柱は、断面が $500 \times 500 \text{ mm}$ 、主筋は脚部が $20 \sim 24-22 \phi$ 、頭部が $14 \sim 16-22 \phi$ 、せん断補強筋は $9 \phi - @150$ である。

写真 5.3 特別教室の 1 階教室側柱のせん断破壊

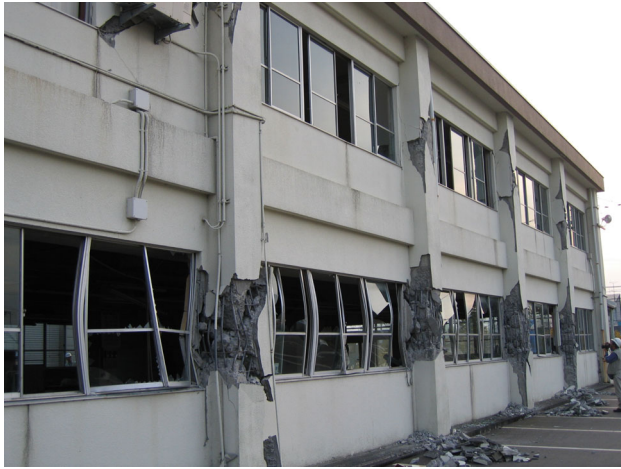
昭和 40 年代に竣工した 2 階建 R C 造に大破の被害が生じている。平面形状は矩形である。本建築物は元は工場であったが、地震時は倉庫として利用されていた。なお、2 階には重量のある物品等は置かれていなかった。この建築物は短柱（柱主筋 $\phi 22$ 、せん断補強筋 $\phi 9 \cdot 90$ 度フック・間隔は材中央で $@250$ 程度、端部は $@125$ 程度、クリアスパン 1500mm、断面 600×600 mm）のせん断破壊が顕著であり（写真 5.5）、柱部材の損傷度は外周部の短柱はおおむね V で、室内側の柱は II 程度であった。また偶角部柱は壁が取り付いており、損傷度が 0 という柱も存在していた。柱の損傷度調査の結果を 5.3.2) に示すが、1 層は大破している。2 層も 1 層同様に大破と判断されるが、外周部の柱のうち階段室側の構面の柱は損傷度 IV 以下であり、建築物の損傷が対称ではないことから、地震時に剛性偏心によって建築物がねじれ挙動を起こしたものと推察される。

写真 5.4 建物 B (RC 造 2 階建倉庫)

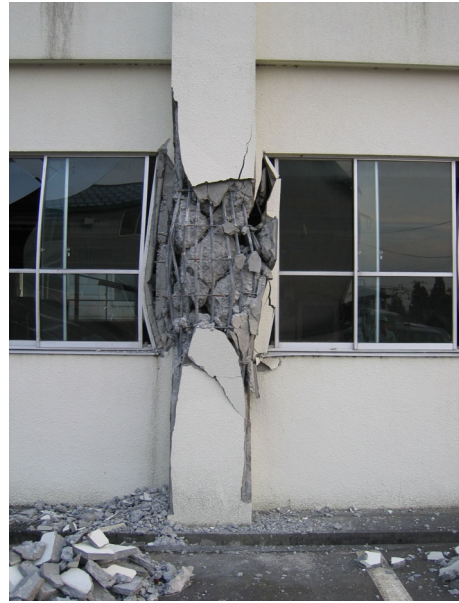
写真 5.5 短柱のせん断破壊

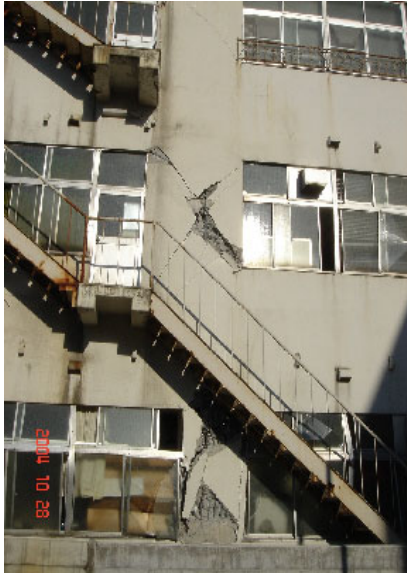
本建築物は、複数回の増築を重ねている。具体的には、昭和 43 (3 階建て)、44 年 (7 階建て)、55 年 (7 階建て)、57 年 (3 階建て)、昭和 63 年 (3 階建て)、平成 2 年 (4 階建て) にそれぞれ建設されている。各建築物 (病棟) はエキスパンションジョイントによってそれぞれ独立した構造体となっている。上記構造物の中でも昭和 43 年の建築物 (写真 5.6) はもっとも損傷が大きく、1 階 (600*600mm、主筋 29φ、せん断補強筋 9φ@300 (端部はそれより多い)、90 度フック) 及び 2 階の短柱がせん断破壊している (写真 5.7)。それ以外の損傷としては昭和 44 年棟の短スパン梁のせん断破壊 (写真 5.8、せん断ひび割れ幅は 1 階から上階へ順に 0.5、1.1、2mm 以上 (かぶり剥落)、2mm 以上、0.7、0.45、0.4mm) や梁端部の曲げひびわれ (写真 5.9) などが確認された。同棟の廊下部分の壁 (壁厚 120mm、鉄筋@250 シングル配筋) にも顕著なせん断破壊が認められた (写真 5.10)。また昭和 55 年の建築物は非構造壁に大きな損傷が見られた (写真 5.11)。それ以外のいわゆる新耐震基準に基づき設計された建築物の損傷度は極めて小さかった。建築物全体としては昭和 43 年の建築物の被災度は大破、昭和 44 年が小破、その他は軽微以下であると判断される。

写真 5.6 建築物 C の昭和 43 年竣工棟

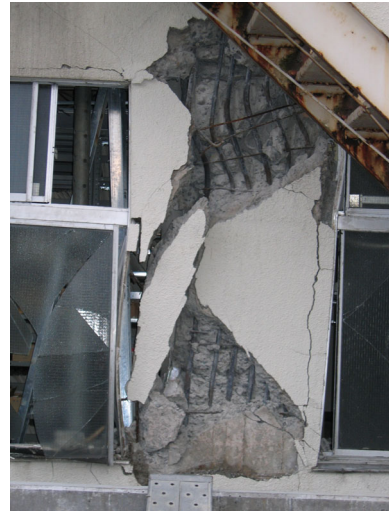
写真 5.7 昭和 43 年竣工棟の短柱のせん断破壊

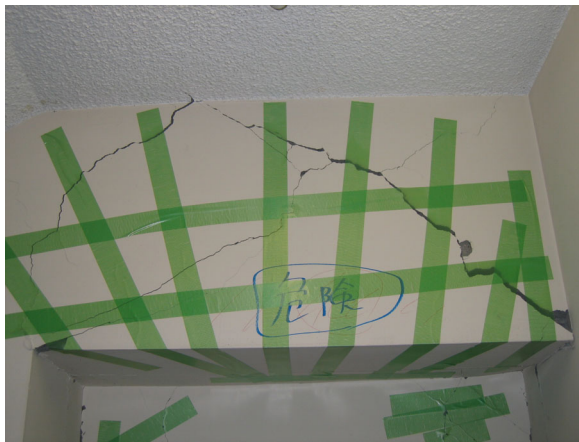
写真 5.8 昭和 44 年竣工棟の短スパン梁のせん断破壊

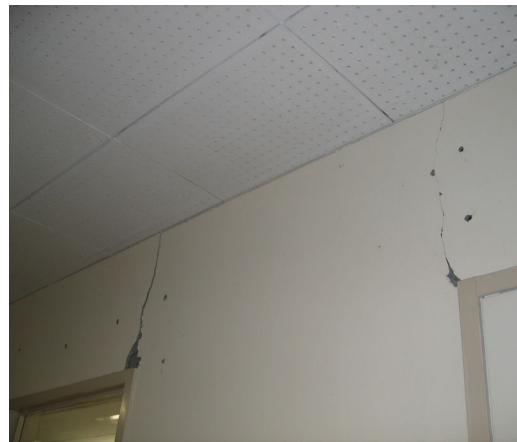
写真 5.9 昭和 44 年竣工棟の梁端の曲げひび割れ

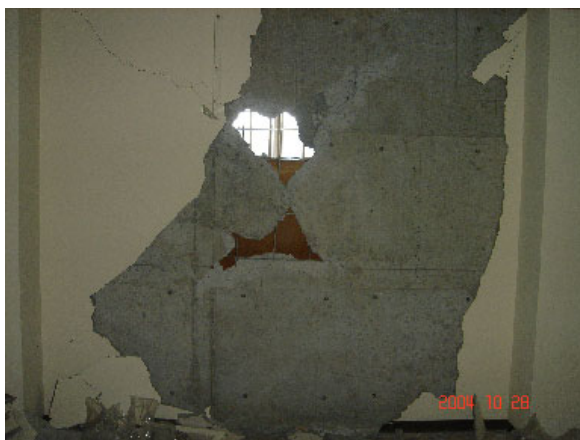
写真 5.10 昭和 44 年竣工棟の壁部材のせん断破壊

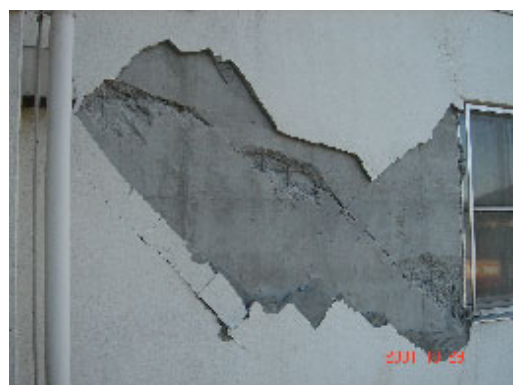
写真 5.11 昭和 55 年竣工棟の非構造壁部材の損傷

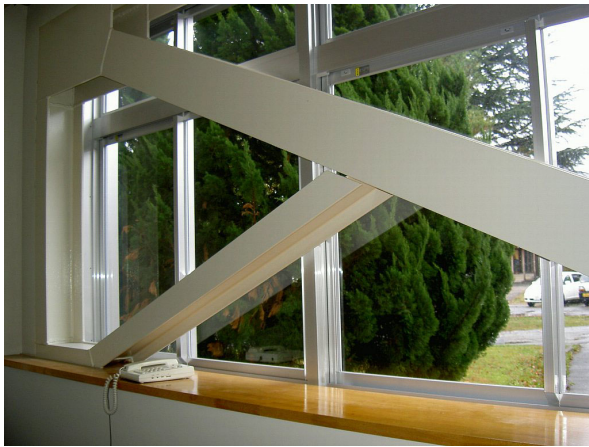
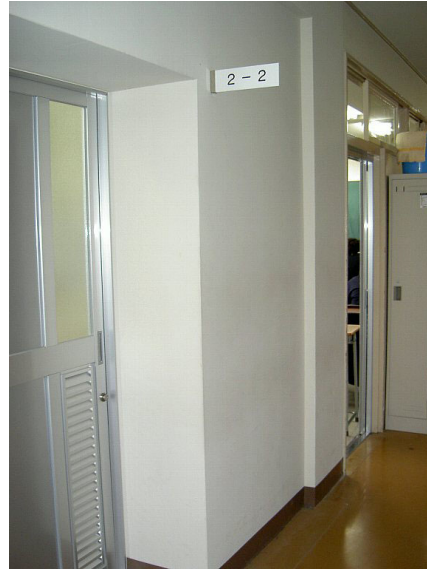
管理及び普通教室棟：耐震補強工事が完了した建築物の北半分では（写真5.12、13）、東構面：鉄骨ブレース補強、中構面および階段室周辺：RC造耐震壁増設、西構面：壁柱増設）、被害は殆ど見られない。一方、補強工事を行っていない南半分では西構面の壁柱（腰壁等の影響で短柱化）の多くの箇所にせん断ひびわれが発生しており、その内の2~3ヶ所では大きくせん断破壊している。また、階段室周りや張間方向の耐力壁にもせん断ひびわれ（ひびわれ幅2mmを超えるものもあり）が発生し、腰壁などにもひびわれの発生が見られる（写真5.14、15）。東構面の柱では、腰壁が柱部材よりも外側に張り出して取り付いている影響か、損傷は殆ど起きておらず、ラーメン架構である中構面にもひびわれの発生は見られない。本棟の他、いずれの建築物においても、窓ガラスの破損は起きていなかった（耐震補強部分は耐震サッシ）。

写真 5.12 耐震補強（鉄骨ブレース補強）

写真 5.13 耐震補強（RC造壁増設）

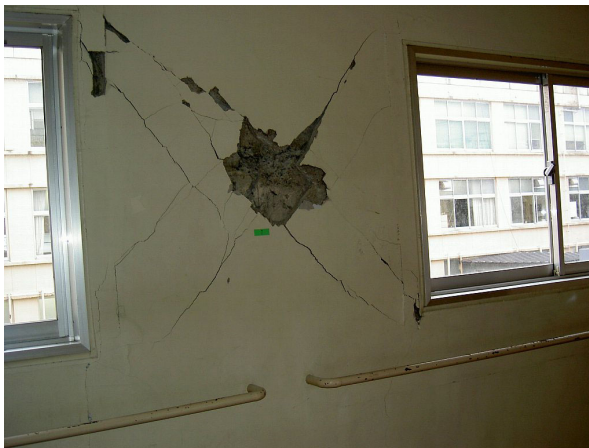
写真 5.14 壁柱のせん断破壊
（管理及び普通教室棟、2階西構面）

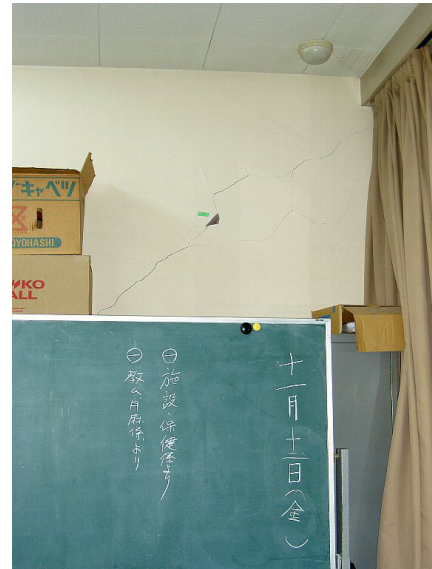
写真 5.15 耐力壁のせん断ひびわれ
（管理及び普通教室棟、1階張間方向）

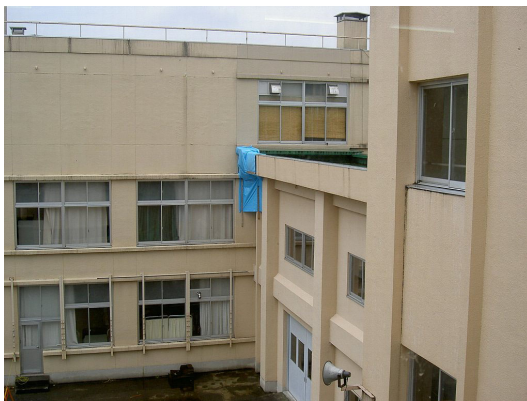
管理及び普通教室棟と特別教室棟は渡り廊下で結ばれているが、その特別教室棟側のエキスパンションジョイント（EXP.J）部に衝突の跡が見られ（写真5.16）、1階短スパン梁にはせん断ひびわれが発生している（写真5.17）。特別教室棟、工業科棟では、階段室周りの壁等に軽微な損傷が見られた程度で、大きな被害は発生していない。農業科棟も被害は発生していないとの説明があった。

写真 5.16 EXP. J部の被害
（管理及び普通教室棟～特別教室棟間）

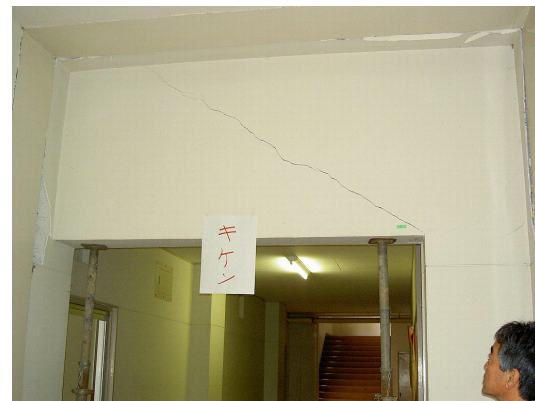
写真 5.17 短スパン梁のせん断ひびわれ
（特別教室棟、EXP. J部1階）

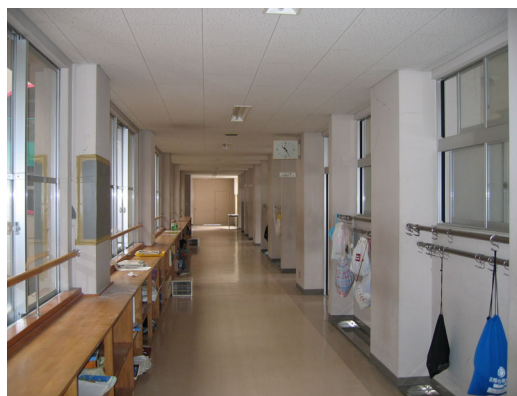
写真 5.19 腰壁による柱の短柱化

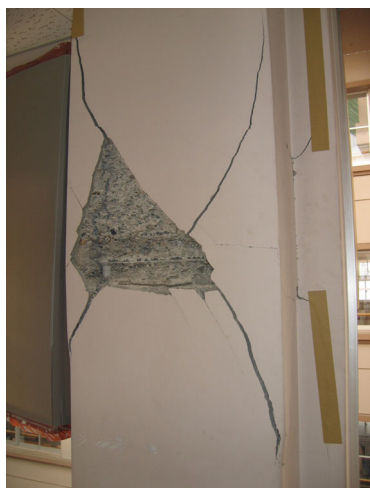
本建築物は平成 4 年竣工の 4 階建て建築物である。関係者の話では地盤はきわめて良好とのことである。平面は矩形で中央部分は吹き抜けとなっており、その周りに廊下が配され、更にその外側に教室がある。吹き抜けに面する柱 A (3 階:600*450mm、主筋 6-D25 (SD35)、せん断補強筋 D13@100 (SD30A)、クリアスパン 1800mm (実測値)) および教室と廊下側の間の柱 (3 階:700*700mm、主筋 8-D25 (SD35)、せん断補強筋 D13@100 (SD30A)、クリアスパン 1250mm (実測値)) に腰壁が取り付け短柱 B となっている (写真 5.19)。3 階ではこれらの短柱全てにせん断ひびわれが発生しており、その一部はせん断破壊 (損傷度 IV) に至っている (写真 5.20、21)。なお、これらの柱と腰壁の間には構造スリットは設けられていない。一方、3 階でせん断破壊した柱の直下の 2 階柱の断面形状、クリアスパンは同様であるが、柱 A の中には主筋量が増加 (8-D25) しているものもあった。また柱 B は腰壁との間に亀裂が確認され長柱化した傾向が確認され、いずれも損傷度は I 程度であった。ちなみにコンクリートの設計基準強度は 21 N/mm^2 である。以上の調査結果を踏まえ柱の損傷度調査を行った結果 (5.3.3) 参照)、建築物 3 層の被災度は中破に近い小破であった。また体育館は 2 棟あり、一方は天井材が損傷しているが、落下するまでには至っていなかった。

写真 5.20 中庭側の短柱のせん断破壊

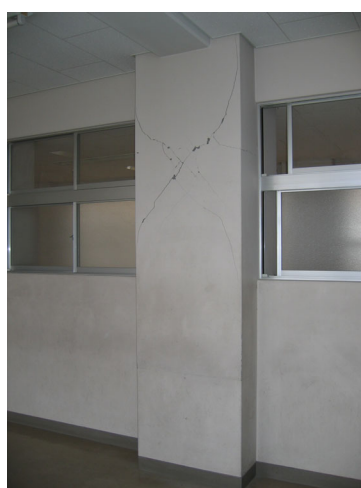
写真 5.21 教室の短柱のせん断破壊

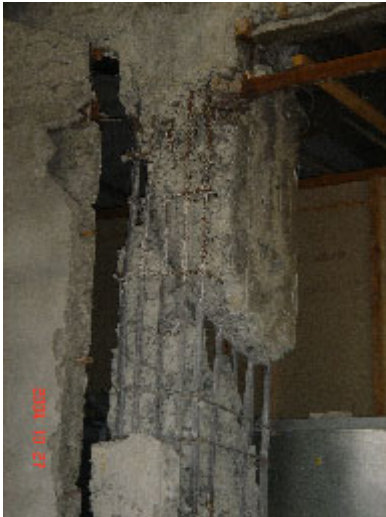
RC 造一部 3 階建て店舗である。柱（写真 5.22、23）や柱梁接合部に大きな損傷が見られ、特に柱部材でせん断破壊し軸力保持能力を完全に喪失しているものも確認された。主筋、せん断補強筋ともに丸鋼を用いている。また、ブロック造による間仕切壁が転倒していた。

写真 5.22 柱のせん断破壊

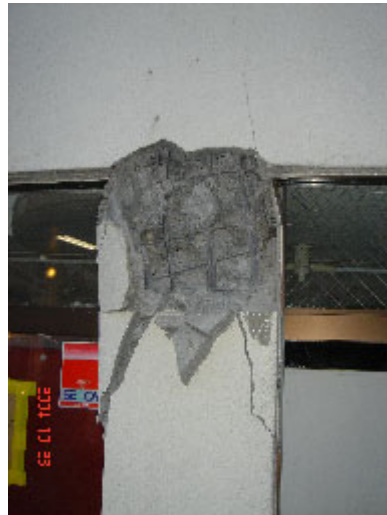
写真 5.23 柱頭部の損傷

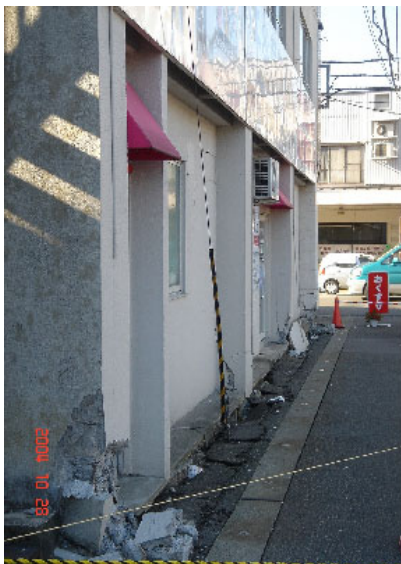
写真 5.24 長手方向の柱

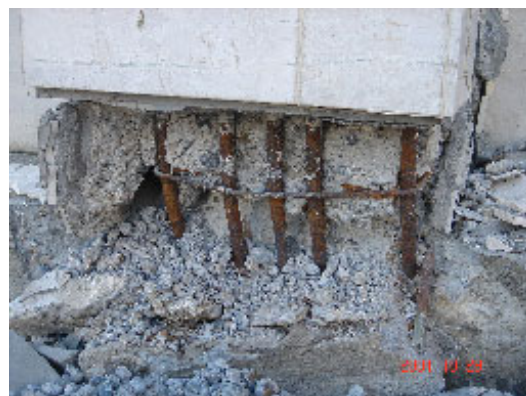
本建築物は一部 4 階建て RC 造である。長辺方向の柱（写真 5.24）の 1 階柱脚部のヒンジゾーン（写真 5.25）の主筋が座屈するなど激しく損傷し、曲げ降伏後にせん断破壊が生じたものと推察される。

写真 5.25 柱脚ヒンジゾーンの主筋座屈

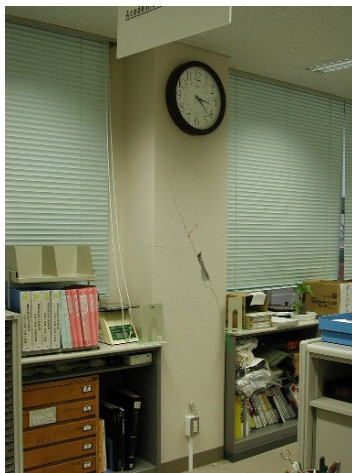
長辺方向 18 スパン、短辺方向 3 スパン（中廊下+教室 2）の 4 階建て RC 造建築物である。すでに鉄骨ブレースによる耐震補強が施されている。この補強は長辺方向の中央約 10 スパンにのみ施されており、入り口付近の補強されていない部分の 1 階柱にせん断ひび割れが生じていた。このようなひび割れは屋内側でも約 2mm の幅で生じていた。上層階ではこの被害は見られない。また補強部分（1 階）の柱数本にも同様に損傷度Ⅱ程度のせん断ひび割れが見られた（写真 5.27）。今後、この損傷が震動によるものか、不同沈下などそれ以外の原因によるものかについて検討を要する。一方、このような補強された部分の被害がどの程度まで許容されるかについては、今後の補強設計の目標と関連づけて検討していく必要がある。

写真 5.26 屋内柱のせん断ひび割れによる損傷

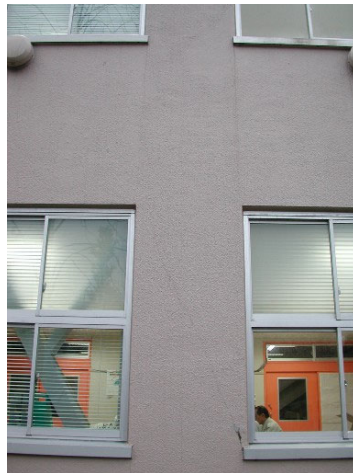
写真 5.27 補強された柱のせん断ひび割れ

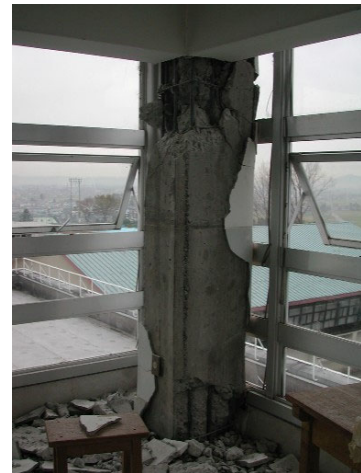
1号館は昭和 38 年竣工の建築物であり、最上階にあたるペントハウスの 4 本の柱すべてがせん断破壊（写真 5.28）していた。鉄筋は丸鋼（主筋径 19mm、帯筋径約 9mm）を用いており柱脚部で計測した帯筋間隔は 300mm であった。

写真 5.28 柱のせん断破壊（ペントハウス）

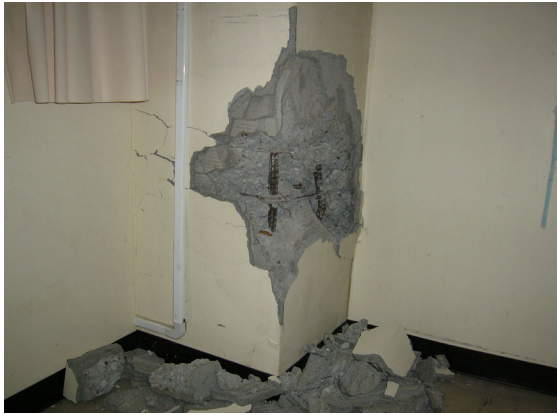
- ・病棟(6階建て、1971年竣工)2階の南西角の柱の主筋が座屈(写真5.29)している。その主筋はD22、フープは丸鋼 $\phi 8\text{ mm}@130$ 。フープの定着は 90° フックで、定着長さは $6d$ (d はフープ筋径)と思われる。
- ・主筋の圧接部に、鉄筋破断(1ヶ所)が見られた。この圧接部のコブは非常に小さい(写真5.30)。
- ・病棟2階外壁の傾斜: 検長 $1,000\text{ mm}$ において、北に 3.5 mm 、西に 2 mm 。
- ・病棟2階外壁の南西角の柱脚部で、仕上げが浮き上がっていたことから、そのすぐ内側のコンクリートが圧壊していることも考えられる(写真5.31)。
- ・病棟2階南西角の病室の床で、不陸を計測した。検長 $1,000\text{ mm}$ において、座屈した柱の周辺: 西が 2 mm 下がり、南に 4 mm 下がり。床中央付近: 南に 6 mm 下がり。中廊下: 北に 3 mm 下がり。
- ・その他、2階の柱、壁において、ひび割れが認められ、東側側面の柱にもせん断ひび割れが生じた。

写真 5.29 6階建病棟の2階南西角の柱

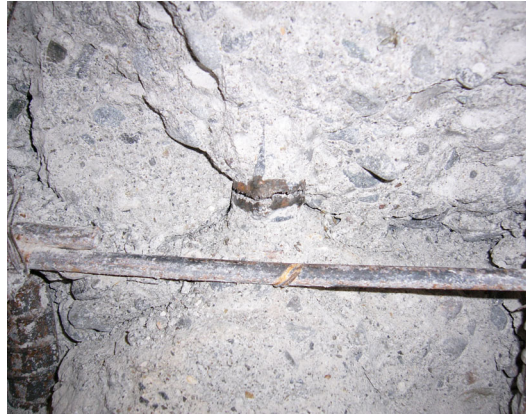
写真 5.30 2階南西角の柱の詳細
(中央が主筋圧接部の破断箇所)

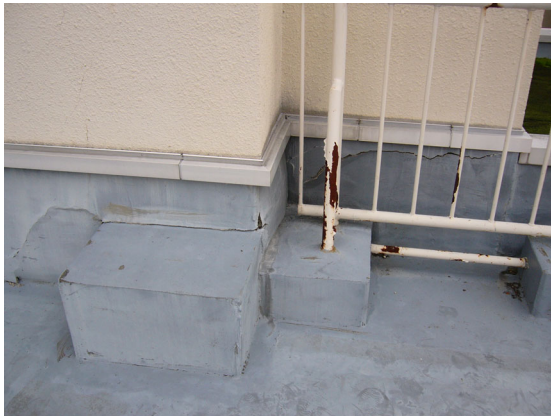
写真 5.31 2階南西角の柱の外側
(仕上げが浮き上がっている)
(写真中央から手前に向かって、1F
柱を屋上まで延長させた部分が見
える。)

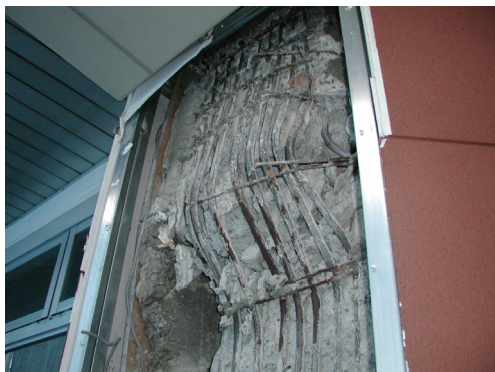
本建築物は昭和 41 年竣工の RC 造 4 階建ての建築物であり、商店街の十字交差点の角地に建つ複合商業ビルである。通りに面する構面には壁が少なく、背面の階段室側に偏在しているため平面的に偏心した建築物である。1 階の通りに面する柱の多くはせん断破壊しており（写真 5.32）、特にメインストリート側となる建築物の短辺方向の柱では主筋が座屈し、顕著な軸変形が見られる。また、外柱だけではなく内柱にも軸変形を伴うせん断破壊が見られた。2 階以上の構造躯体の被害については、仕上げ材の存在により未確認である。その他の被害としては、屋上に設置された煙突の外装材（ブロック）が剥がれ落ちて、隣棟へ被害を与えていた。

写真 5.32 建築物 J の柱のせん断破壊

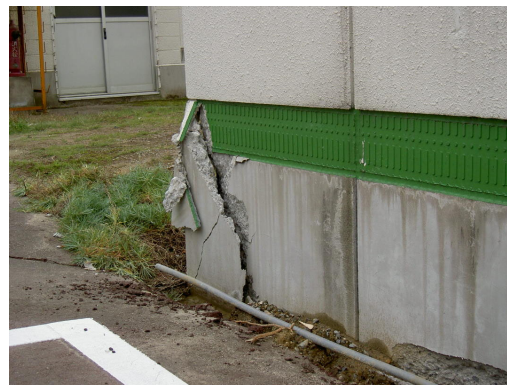
平成 6 年竣工の 4 階建 RC 壁式構造建築物で外観からのみの詳細調査を行った。1 号棟及び 2 号棟共に上部構造への被害はほとんど見られなかった。しかし両建築物とも布基礎の一部に破損（写真 5.33）が見られた。また不同沈下により基礎部分が最大で約 20cm 沈下しており一号棟は南方向（短辺方向）に約 1/30 傾斜、東西方向（長辺方向）には傾斜はほとんど見られない。二号棟は南方向（短辺方向）に約 1/50 傾斜している。東西方向（長辺方向）には傾斜は見られない。1 号棟 2 号棟とも窓ガラスが割れるなどの被害は無かった

写真 5.33 基礎の破壊状況

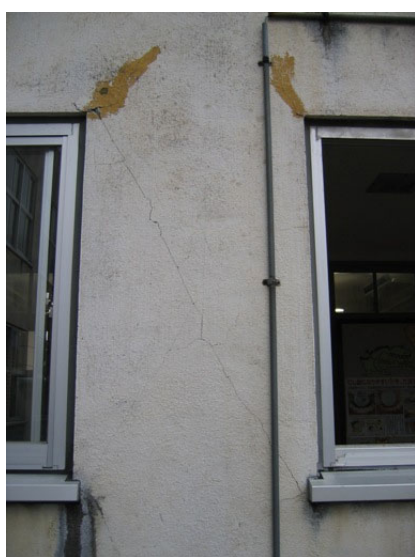
地上 3 階建ての学校建築物で、平面はコの字型 (エキスパンションジョイントはなし) である。2 列の直線部分は片廊下式の教室であるが、柱数 (スパン数) は異なっており、スパン数の少ない構面にある柱の損傷度が比較的大きい。詳細調査の結果、いくつかの柱に損傷度 II のせん断ひびわれ (写真 5.35) が生じているものの、ほとんどの柱は損傷度 I 以下であり、建築物としての被災度は小破であった。柱の損傷度調査の結果を、5.3.5) に示す。また、渡り廊下の接続部分で衝突による破壊が確認された (写真 5.36)。

写真 5.35 柱のせん断ひびわれ

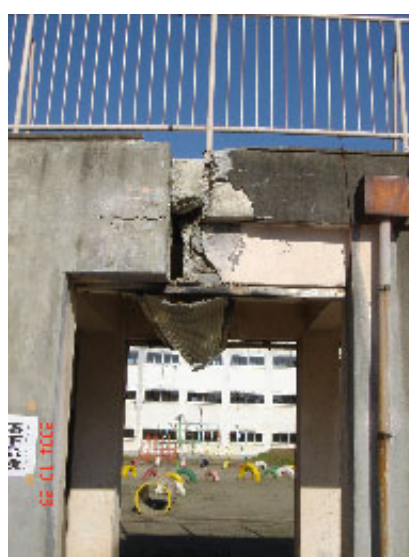
写真 5.36 渡り廊下接続部の衝突

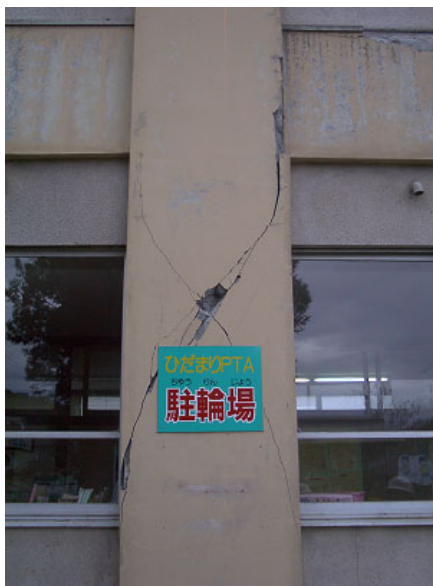
柱の損傷度調査の結果を 5.3.7) に示す。被害は、北校舎の 1 階柱にせん断ひび割れ（14 スパンのうち、損傷度Ⅳの柱が 1 本（写真 5.37）、損傷度Ⅲの柱が 3 本）が見られ、北校舎と南校舎をつなぐ中廊下の Exp. J 部にも損傷が見られた。南校舎は 1 階柱の 3 本ほどが損傷度Ⅱ程度と軽微。北校舎は応急補強なしに使用されている。

写真 5.37 1 階柱のせん断ひび割れ

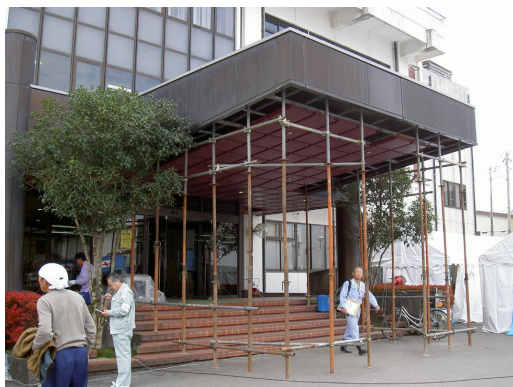
昭和 54 年竣工の 3 階建 RC ラーメン構造建築物の本館とその数年後に竣工したと思われる 3 階建の別館について詳細調査を行った。外観及び一部内部の目視による調査を行ったが構造部材への被害はほとんど見られず被害は軽微であった。またその他の被害として鉄骨の片持梁の玄関庇が損傷（写真 5.38）、また本館と別館との間のエキスパンション（写真 5.39、40）が損傷していた。また別館が目視で傾いていたため計測したところ西方向に約 1/100、北方向に約 1/200 傾斜していた。本館、別館とも窓ガラスが割れるなどの被害は無かった。

写真 5.38 庇の損傷

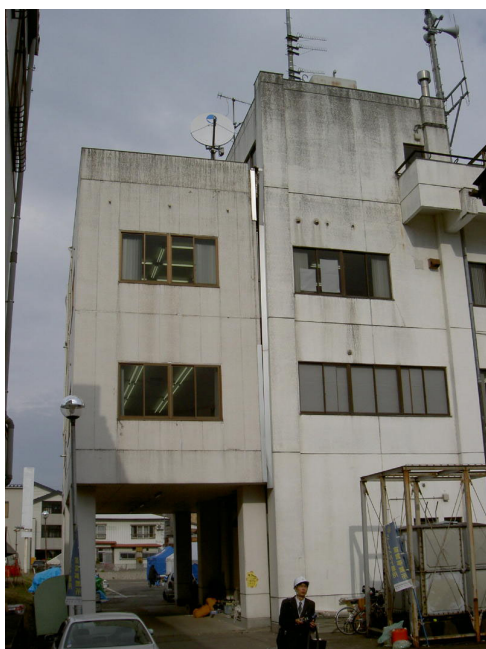
写真 5.39 エキスパンション部分

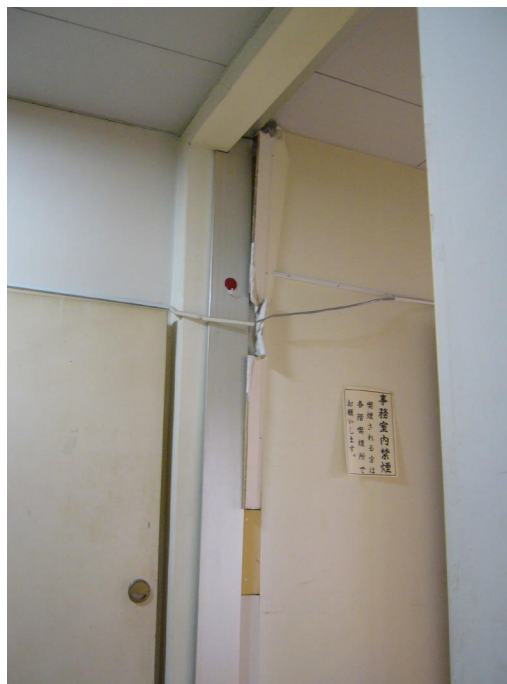
写真 5.40 エキスパンション損傷状況
(室内 2 階)

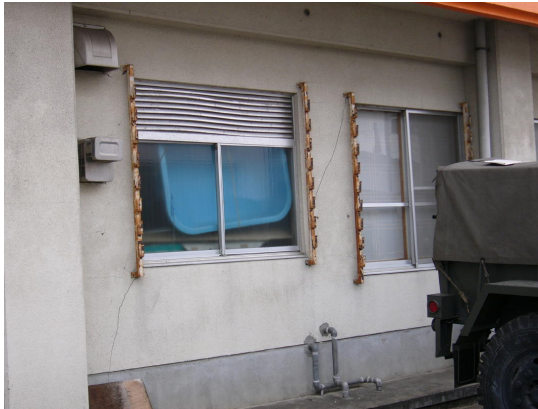
昭和 53 年竣工の 2 階建 RC ラーメン構造建築物で外観及び内部からの詳細調査を行った。調査結果、雑壁のせん断ひび割れ（写真 5.41）及び外壁の開口隅角部付近のひび割れ（写真 5.42）が見られたが妻壁（写真 5.43）や柱などの構造部材には大きなひび割れ等はほとんど見られず被害は軽微であった。その他、窓ガラスが割れるなどの被害も無かった。

写真 5.41 外壁亀裂状況（雑壁）

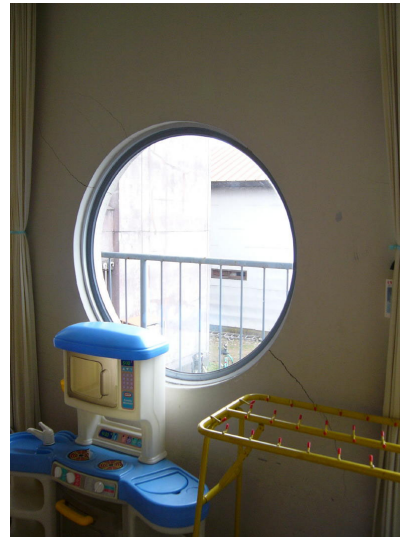
写真 5.42 開口部亀裂（2 階丸窓）

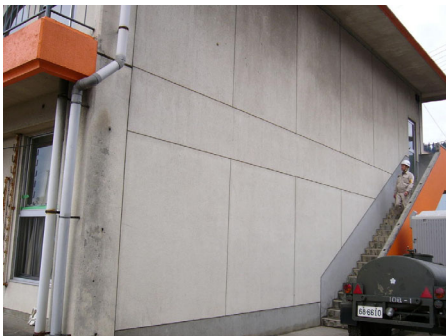
写真 5.43 外壁亀裂状況（妻壁）
