8. 免震建築物の調査と結果

8.1 被害調査概要

8.3 免震建築物の調査結果

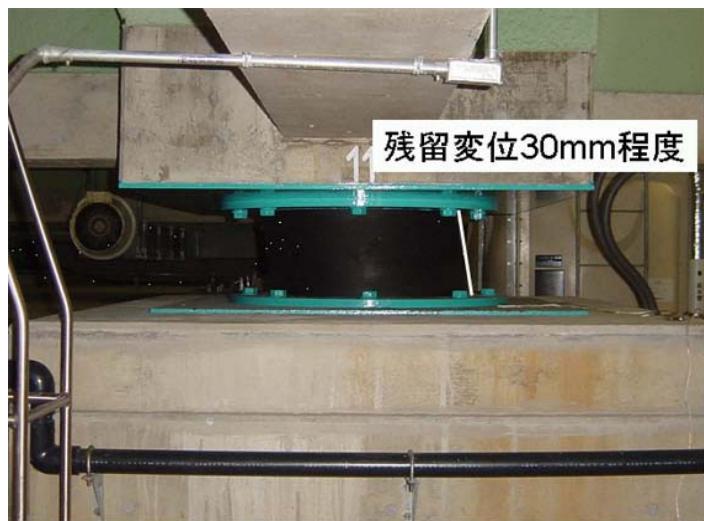
図 8.3 積層ゴムの状況

免震層の残留変位の目視と残留変位の測定を行った。図 8.3 に示すように、残留変位は長辺方向(南北方向に近い)に約 30mm 生じているが、短辺方向には残留変位がほとんどない状態であり、積層ゴムではほぼ同程度の値が生じている。

すべり支承のすべり軌跡や設備配管の設置台の軌跡が残されており、その軌跡から免震層が 150 mm 以上変位した様子が確認でき、変形の大きい方向は建物の 45 度の向き(方位で東の方向)である。本震等による地震動で免震層が十分に変形し、免震効果が現れたことが推察される。

また残留変形の大きさは免震部

材の特性と関係していると考えられるが、すべり支承を併用しているため、すべり支承の摩擦係数の大きさにより、この程度の残留変位が生じることも考えられる。

小千谷に建設された免震建築物において、免震部材に大きな移動が生じている軌跡が確認された。また地震動観測における加速度記録から、本建物は十分な免震効果を示したことが確認できた。積層ゴムには残留変形が生じているが、免震層が十分な変位が生じた証拠とも言える。残留変形の大きさは免震部材の特性と関係しているため、すべり支承の摩擦係数等免震部材の力学特性に基づいた検討が必要となる。

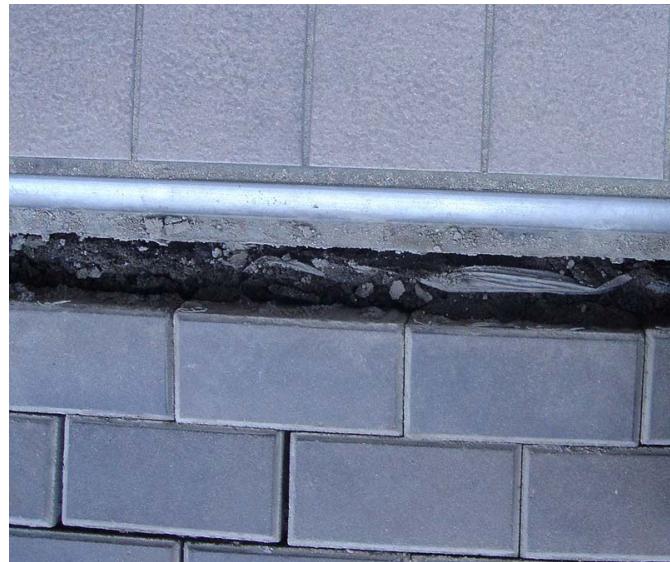
図8.4 正面入口付近の免震・非免震部分の様子

図8.4に、正面入り口付近には、免震層の移動により周辺の敷石が押された様子が観察された。免震と非免震との間の部材の設置状況を確認する必要がある。正面以外の部分においては特に問題が発生している箇所は見られなかった。
