平成 19 年能登半島地震初動調査（'07.3.26～27）速報
（'07.4.6 16:00 最終版）

国土交通省 国土技術政策総合研究所
独立行政法人 建築研究所

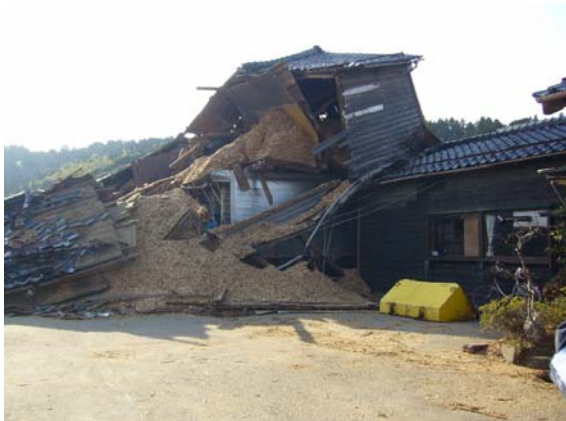
- ・ 比較的古い住宅が密集している地区。
- ・ チップ工場の社屋、倉庫兼住宅が、それぞれ倒壊（写真 5.1）、大破（写真 5.2）していた。
- ・ 土塗り壁などを有する比較的古い構法による建物が選択的に倒壊（写真 5.3）している。都会家屋の部材には腐朽（写真 5.4）が確認された。

写真 5.1 倒壊したチップ工場

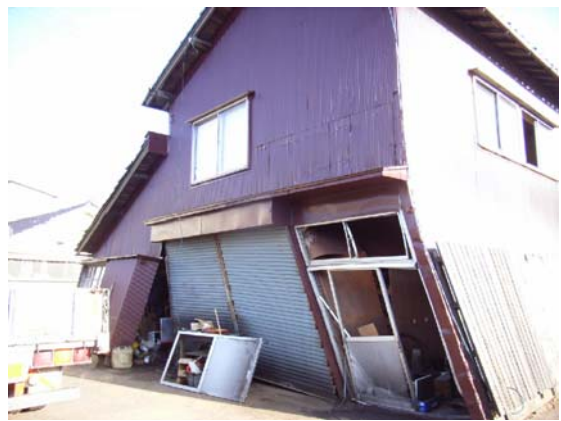
写真 5.2 倒壊寸前のチップ工場の倉庫

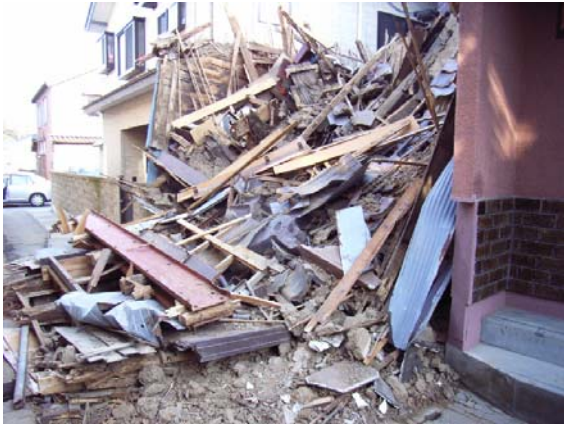
写真 5.3 鳳至地区で選択的に倒壊した家屋

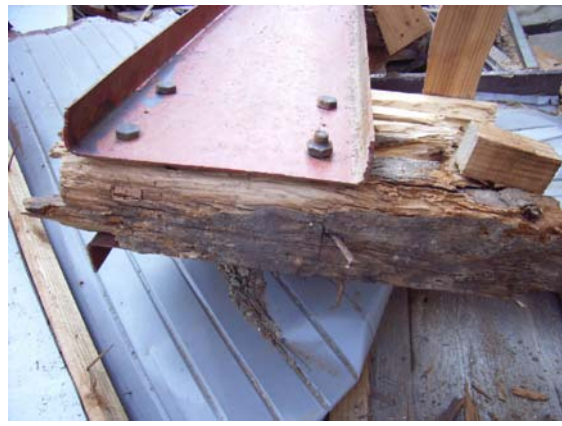
写真 5.4 左の家屋の鉄骨梁と木材柱の腐朽

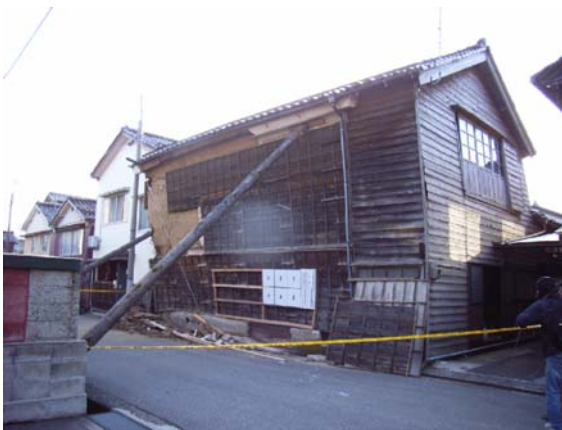
写真 5.5 倒壊寸前の土塗り壁を有する家屋

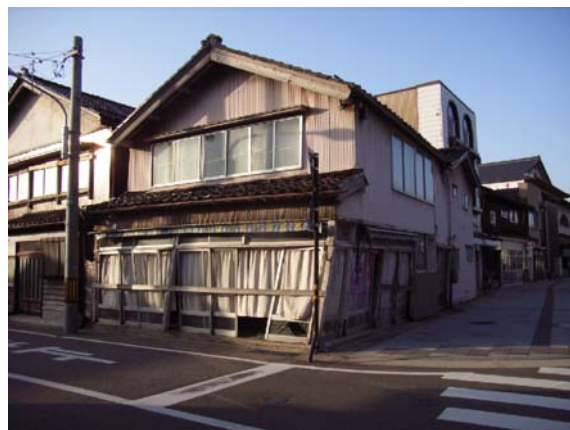
写真 5.6 大きく傾いた店舗併用住宅

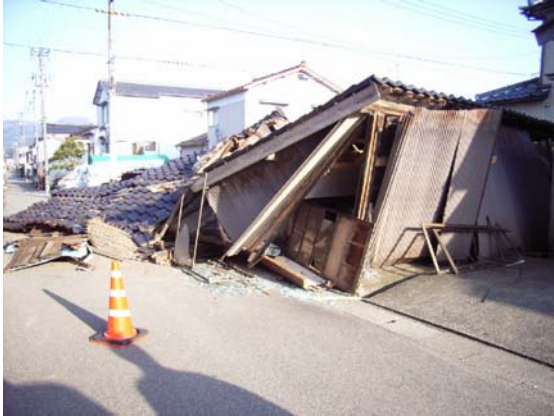
写真 5.7 1階車庫か倉庫の建物の倒壊

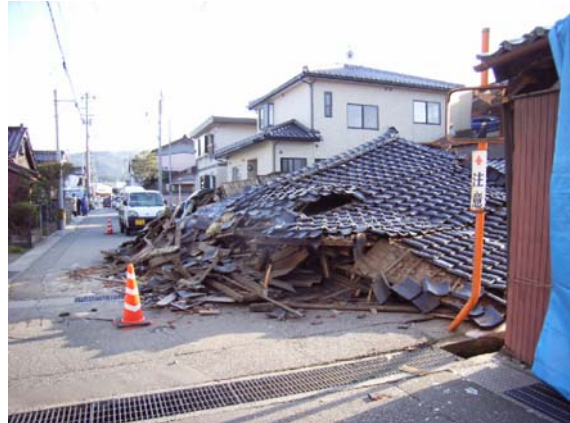
写真 5.8 道路をふさぐ倒壊例

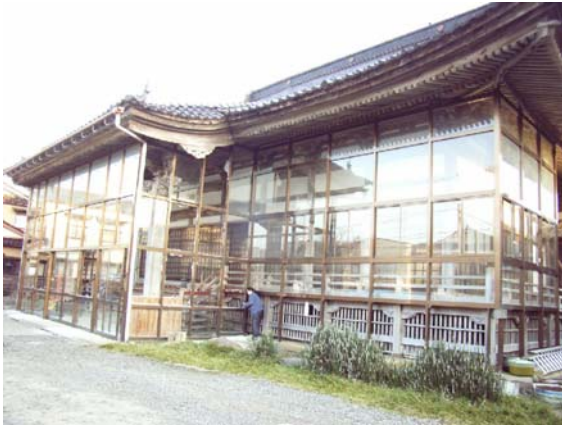
写真 5.9 カーテンウォールの被害

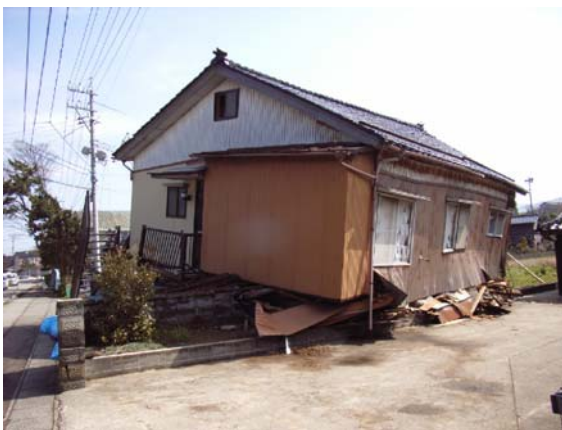
写真 5.11 小伊勢地区の倒壊家屋

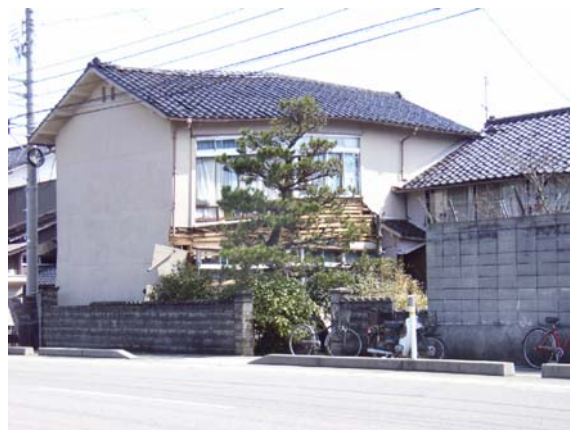
写真 5.12 小伊勢地区で大破した家屋

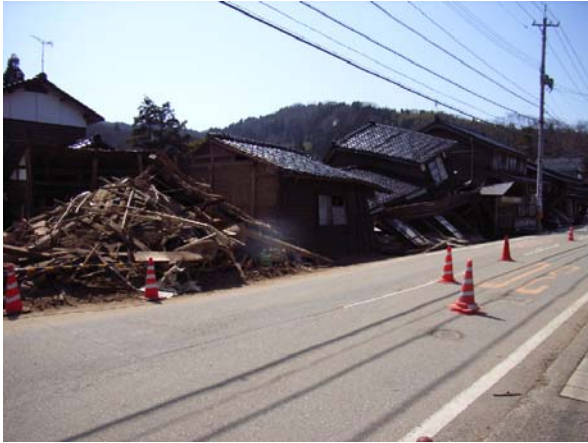
写真 5.13 倒壊家屋が建ち並ぶ駅前地区

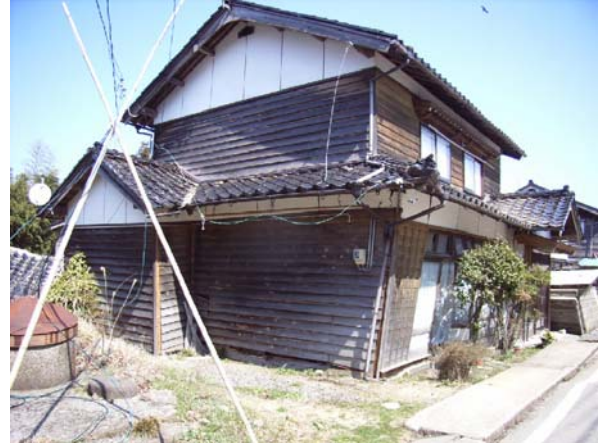
写真 5.14 道路側に大きく傾いた家屋

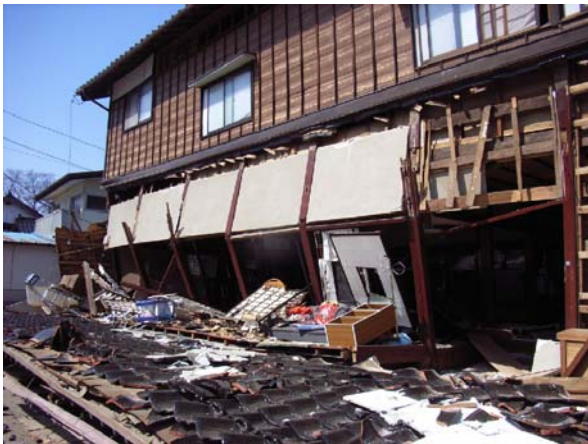
写真 5.15 倒壊は免れたが柱が折損した住宅

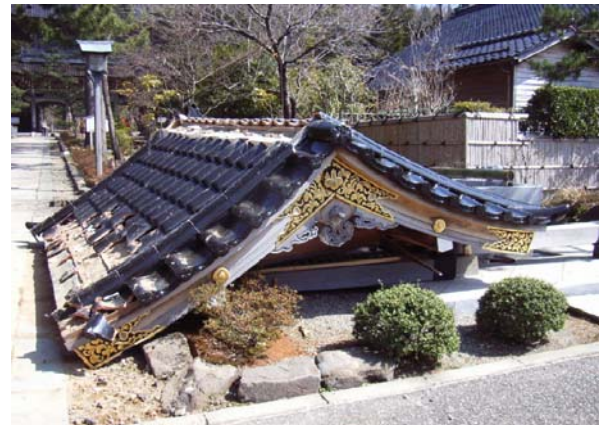
写真 5.18 倒壊した手洗いの東屋

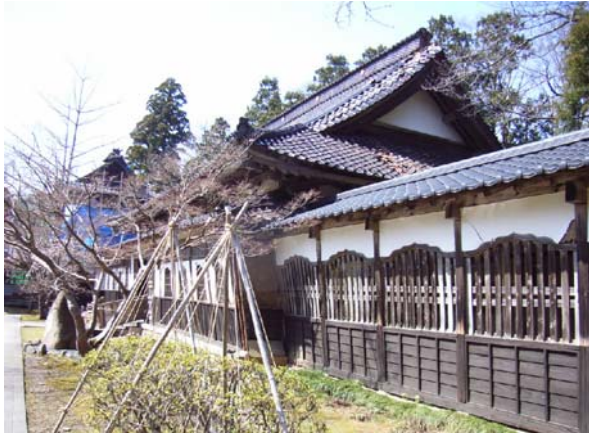
写真 5.19 被害が大きい山門左奥の建物

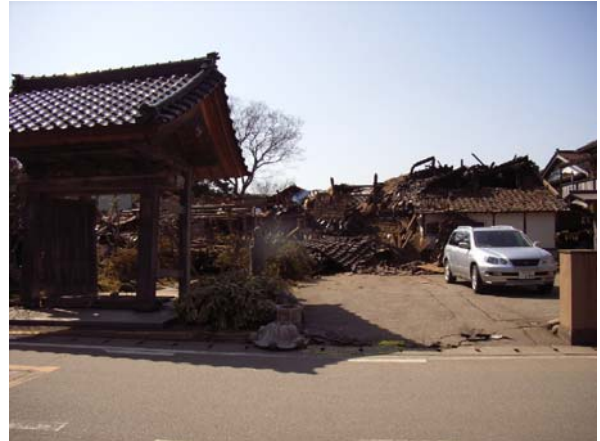
写真 5.20 倒壊して壊滅的な被害を受けた興禅寺

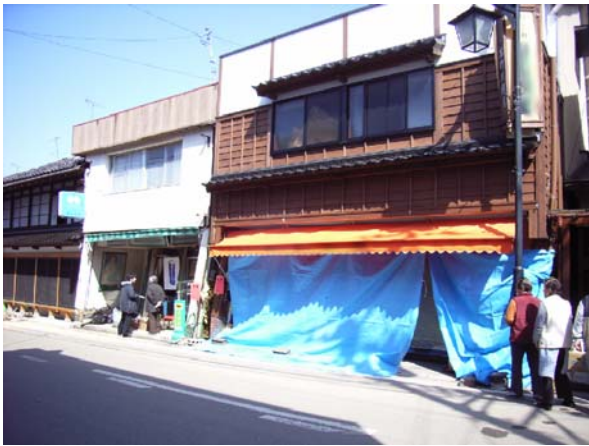
写真 5.21 大きな被害を受けた店舗併用住宅

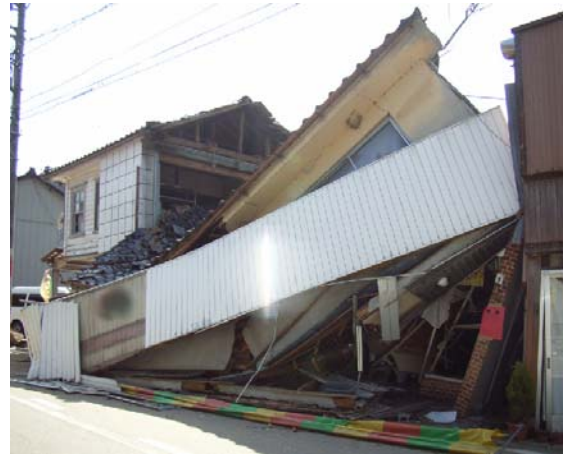
写真 5.22 倒壊した店舗併用住宅

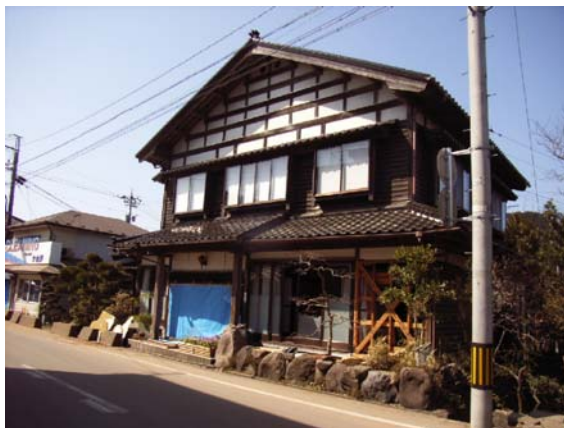
写真 5.23 被害は受けたが残留変形小の民家

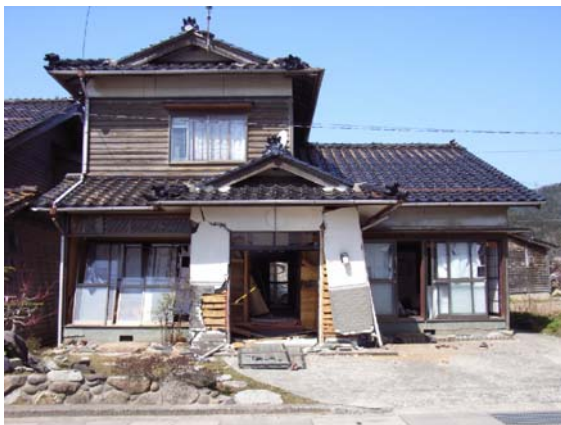
写真 5.25 外装、建具が大破した建物

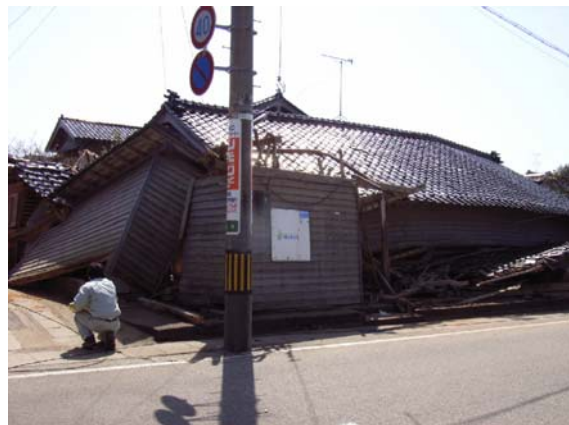
写真 5.26 比較的古い構法の倒壊家屋

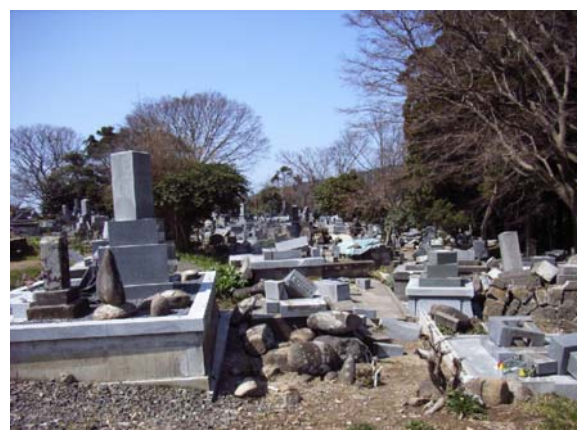
道下地区の南側に隣接する丘の上にある墓地における墓石の転倒状況（写真 5.28）から、主として東西方向に大きな震動を受けたと思われる。東西方向が目抜き通りの方向でこれに面する建築物の間口には開口が多く、直交方向は比較的壁が多いため、東西方向が弱軸方向となっており、同方向大きな残留変形を有する建物（写真 5.29）が多いが、これに直交した住戸は南北方向に大きな残留変形を有するもの、特に道路側に大きな残留変形を有する建物（写真 5.30）が比較的多いのが目に付いた。

写真 5.28 ほぼ全て東西方向に倒れた墓石

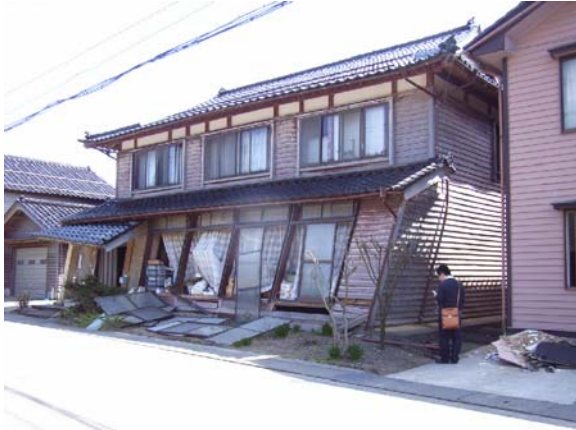
写真 5.29 通りの方向の残留変形が大きい住宅

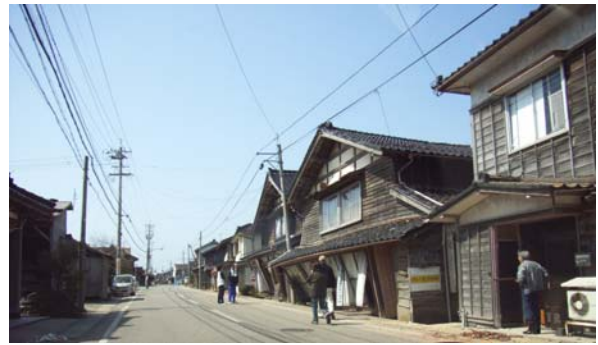
写真 5.30 道路側に大きく傾斜した家屋群

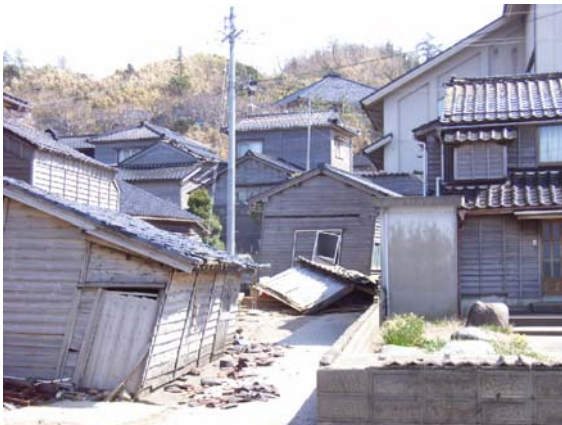
写真 5.33 黒島地区の海岸付近の町並みと倒壊建物

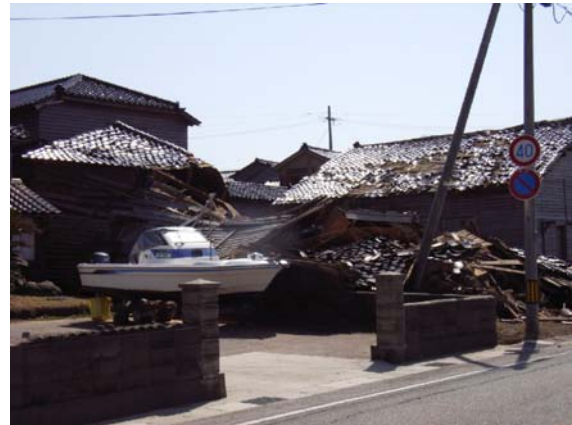
写真 5.34 倒壊した納屋又は倉庫

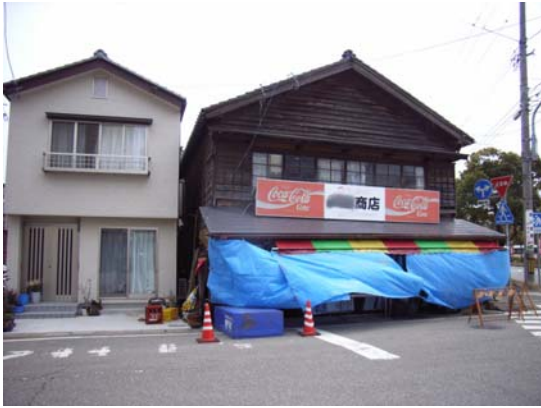
写真 5.39 倒壊した店舗

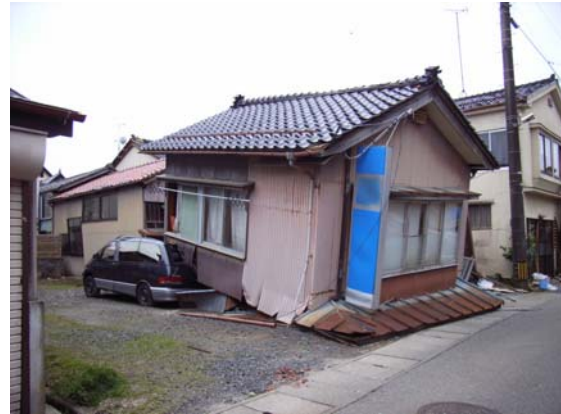
写真 5.40 倒壊し車両をつぶした家屋

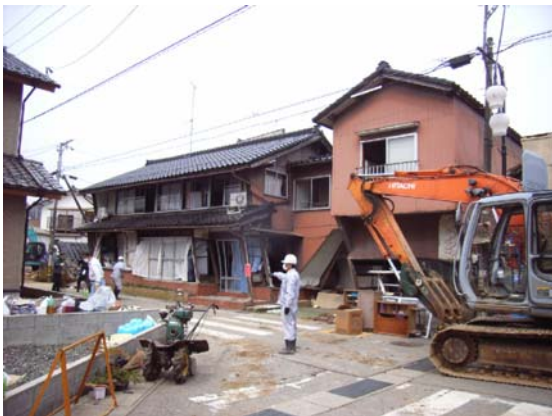
写真 5.41 残留変形が大きい店舗併用住宅

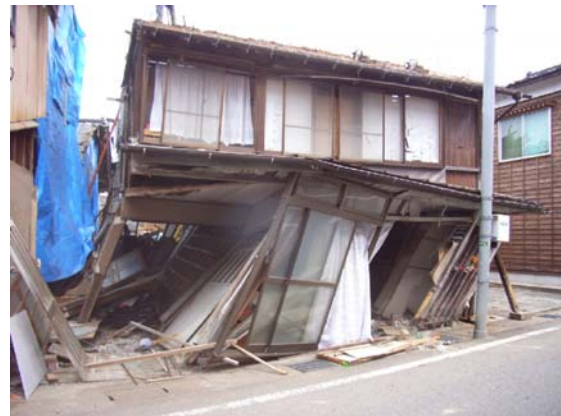
写真 5.42 倒壊寸前の建物

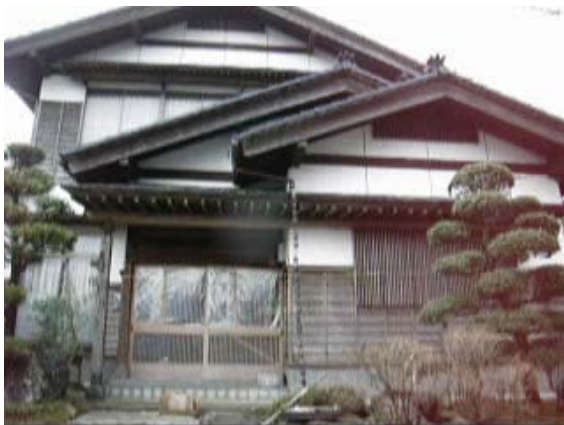
写真 5.43 外観上被害が軽微な建物

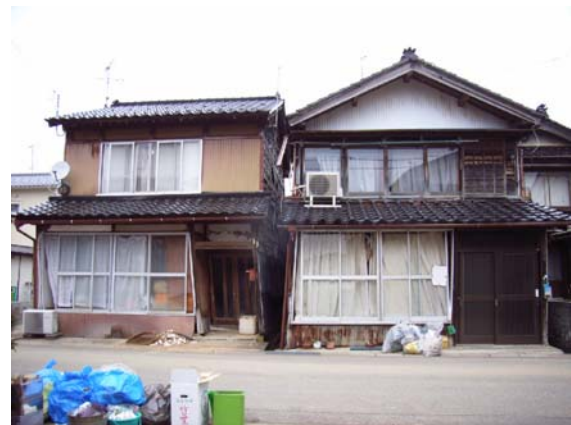
写真 5.44 衝突して外側へ傾いた建物

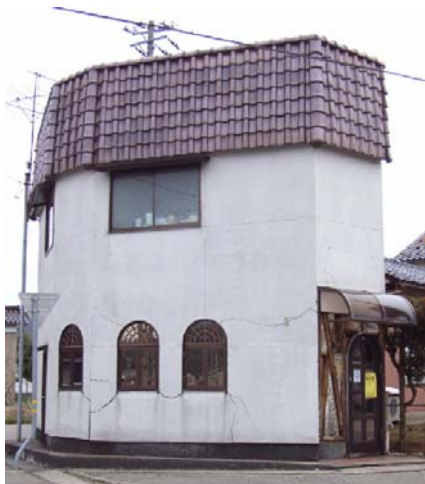
写真 5.45 躯体の腐朽が確認された店舗

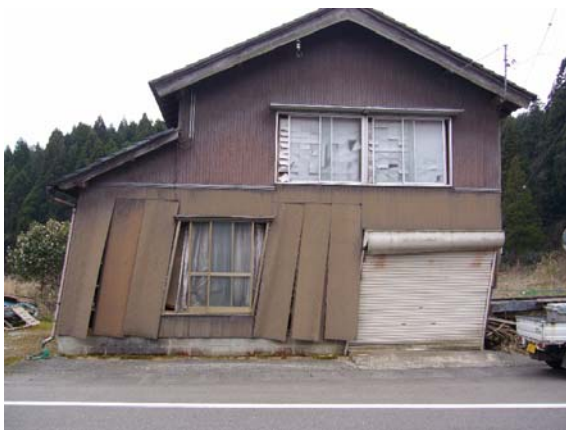
写真 5.47 残留変形が大きい車庫付き家屋

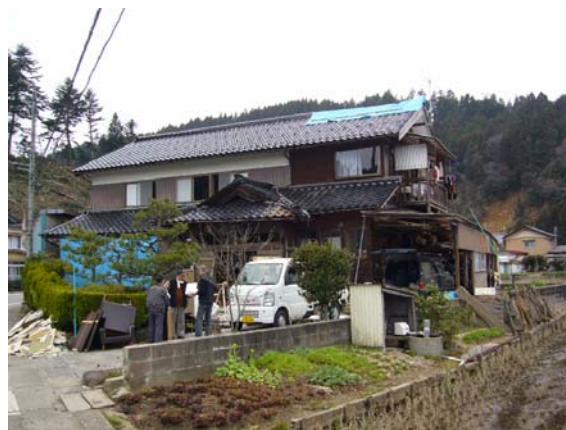
写真 5.48 大破した家屋

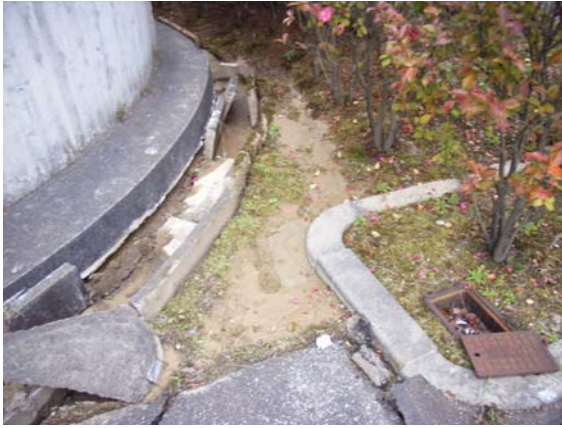
旧田鶴浜町舎である支所庁舎自体は、ほぼ無被害。敷地の地盤変状が大きく、噴砂痕(写真 5.49)が見られた。液状化のため、震度計が傾いていた。震度計は、計測震度 6.2、最大加速度 745.9 gal を記録していた。

写真 5.49 田鶴浜支所裏の噴砂痕

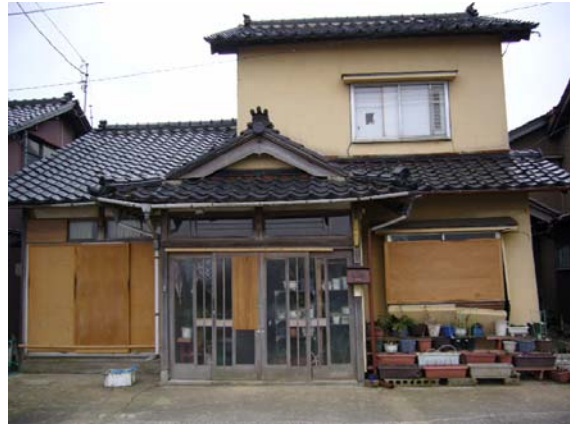
写真 5.50 国道 249 号線沿いの被害家屋

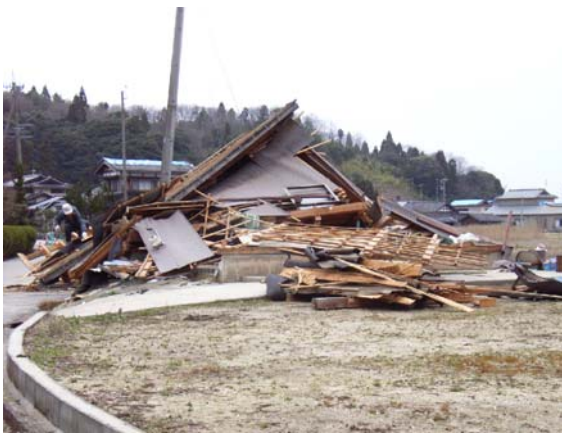
写真 5.51 倒壊した作業所または倉庫

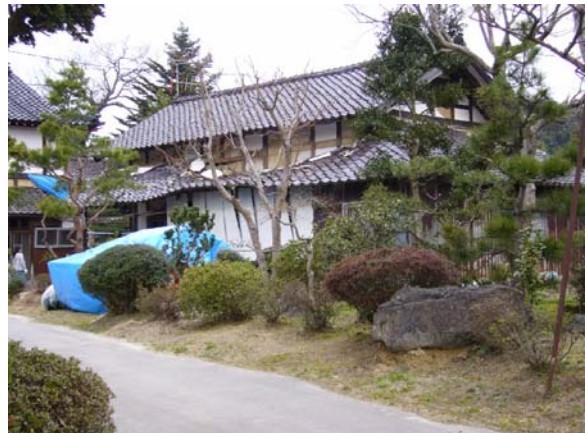
写真 5.52 奥原地区で大破した家屋

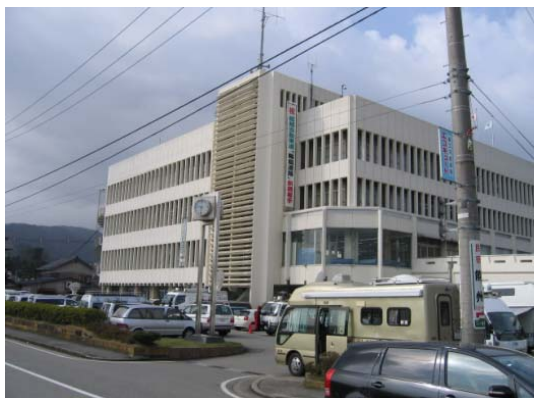
写真 6.1 輪島市役所 (RC造4階建て)
(建物無被害、周辺地盤の隆起・ひび割れ)

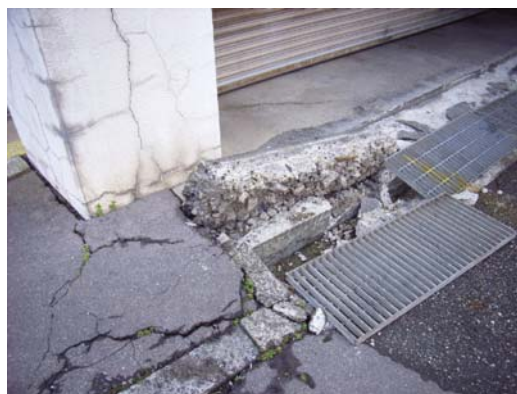
写真 6.2 輪島市役所周辺地盤の隆起・ひび割れ

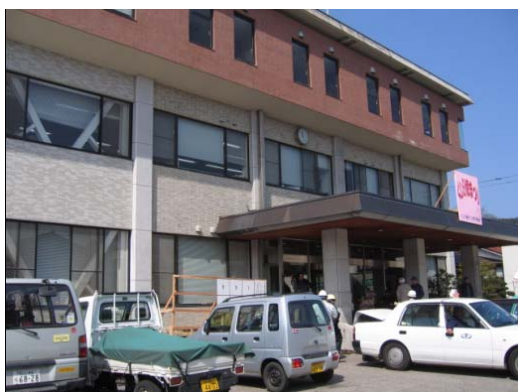
RC造3階建て。構造体の被害は見られない。建物は新耐震以前だが、鉄骨ブレースを用いた耐震補強がなされている(写真6.3)。建物中庭に震度計が設置されており、震度6強を観測した。震度計の記録紙には、最大加速度1300ガルの値が記されている。周辺地盤の変状、ひび割れが激しい。また、調査時点で、オフィス家具は飛散したままの状態であった(写真6.4)。

写真 6.3 門前町役場 (RC造3階建て)
(建物無被害、周辺地盤の隆起・ひび割れ)

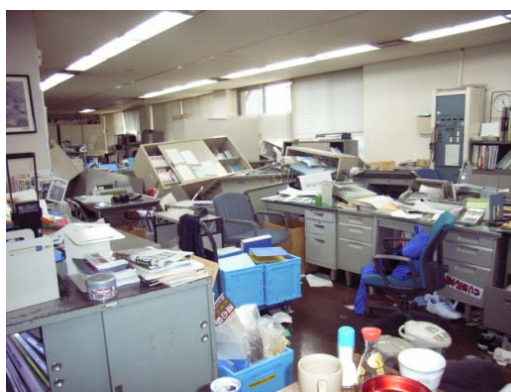
写真 6.4 室内のオフィス家具の転倒被害は大きい

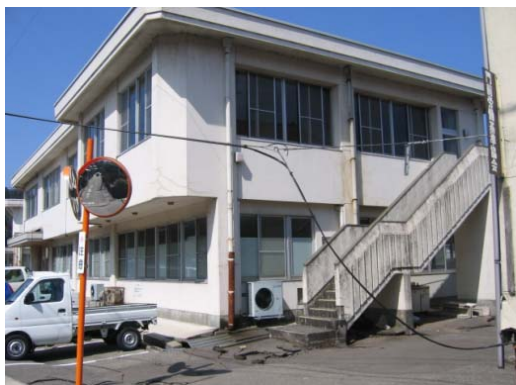
RC造2階建て（写真6.5）。昭和55年に建設。柱に軽微なひび割れが見られる。建物周辺の地盤に隆起・ひび割れ（写真6.6）が見られる。

写真 6.5 門前地区の総合福祉会館
（柱、外壁に軽微なひび割れ、周辺地盤の変状）

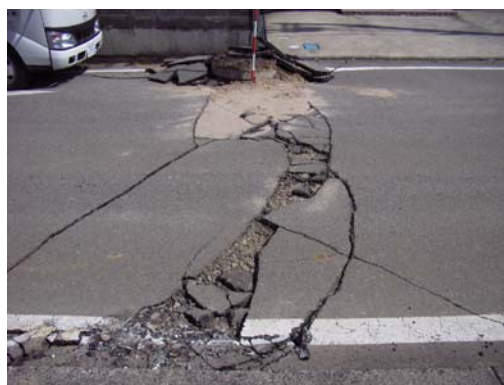
写真 6.6 総合福祉会館周辺の地盤変状

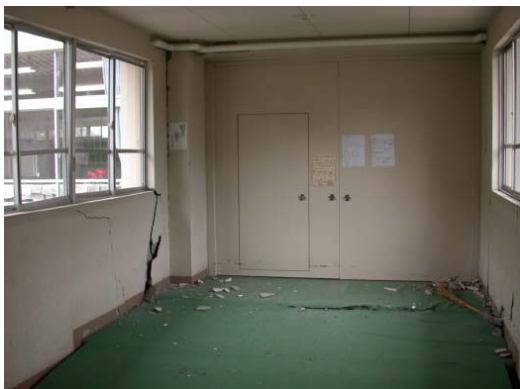
写真 6.11 校舎と講堂の渡り廊下の被害

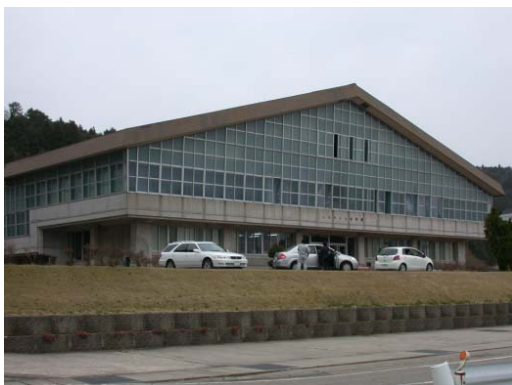
比較的新しい体育館。本体は RC 造、屋根は鉄骨トラス。被害は、正面のガラスが数箇所、枠ごと地上に落下している（写真 6.13）。側面も 1 箇所ガラスが破損した。本体は、ほとんど無被害、ただし柱・梁に微少なひび割れが見られる。

写真 6.13 七尾市中島体育館

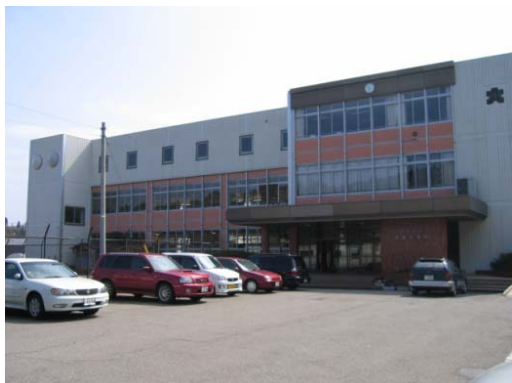
鉄骨造3階建て（写真7.1）。受水槽浮き上り、玄関タイルひび割れが確認された。また、ヒアリングによると、屋上の給水塔パイプの破断、体育館の天井パネルずれがあるとのこと。

写真 7.1 大屋小学校（S造2階建て）（軽微な被害）

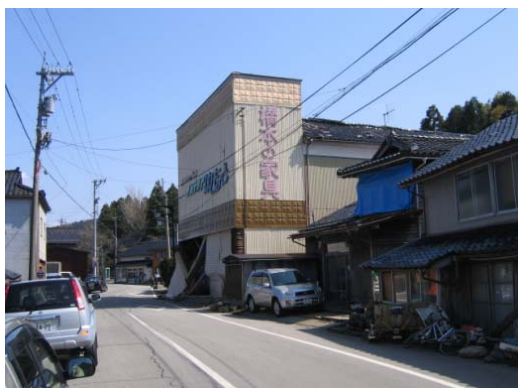
写真 7.2 大破したS造店舗（門前地区、2階鉄骨梁の溶接部が破断し、2階が落下）

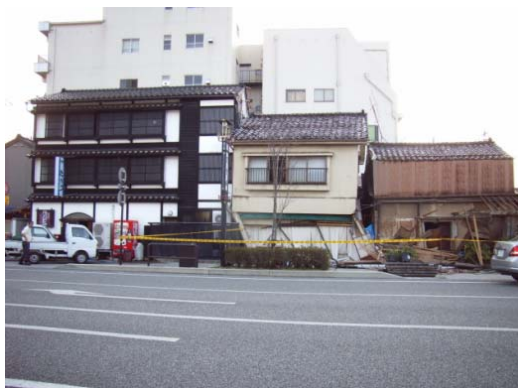
写真 7.3 大破したS造店舗（輪島地区、1階部が倒壊し、隣接建物に寄りかかった状態）

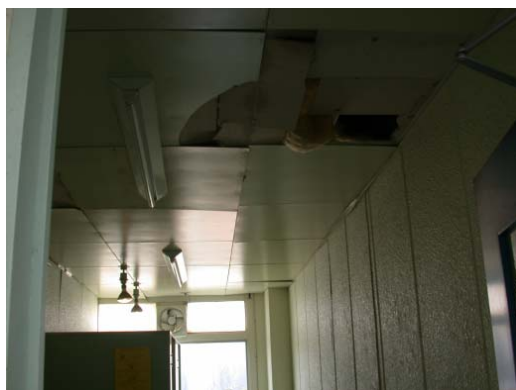
写真 7.5 天井パネル被害

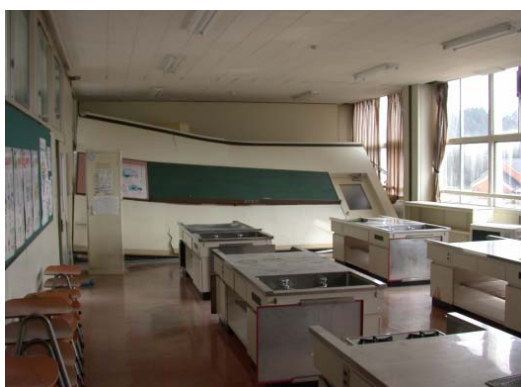
輪島市の大屋小学校と同じタイプの鉄骨造3階建て（写真7.4）。昭和54年建設で、耐震補強はなされていない。高台の上に位置しており、建物周辺の地盤ひびわれは少ない。3階の教室の間仕切り壁が、多数被害を受けており、倒壊したものもある（写真7.6、7.7）。外部鉄骨階段脇の壁材も脱落しかかっている（写真7.9）。鉄骨柱・梁には、座屈・破断等は見られず、建物の残留変形もほとんどない。体育館の床が一部沈んでいるのが確認された。

写真 7.6 間仕切り壁倒壊

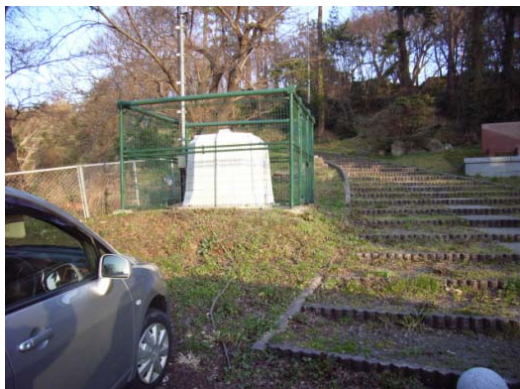
写真 8.1 K-net 輪島 設置位置

最大加速度は、NS:519 ガル、EW:396 ガル、UD:142 ガル。設置位置は、公園に上がる階段の途中で、平地ではない（写真 8.1）。周辺に中破程度の住宅建物が 2 棟（写真 8.1, 8.2）あるが、とくに他の地域と比べて被害は顕著ではない。

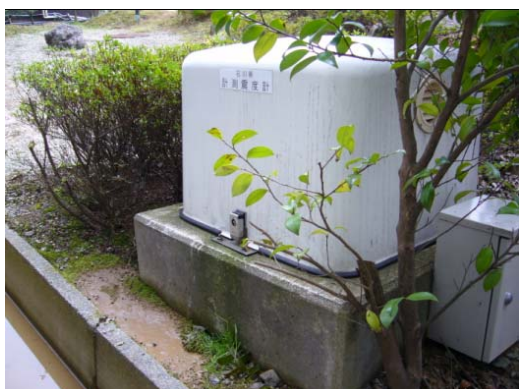
写真 8.7 石川県震度計

田鶴浜支所庁舎の裏庭に、建物から 1 m 以内の近い場所に設置されている (写真 8.7)。計測器のアウトプットには、2007 年 3 月 25 日 09 時 41 分 49.2 秒、震度 6 強 (計測震度 6.2)、最大加速度は 745.9 ガルと記録されている。震度計は液状化により、基礎が浮き上がって傾いた状態 (写真 8.8) になっている。周辺の地盤変状も著しい。
