## 第2章 目次(2-1~2-24)

## 2. 被害一般及び初動調査概要

## 2.3 初動調査概要

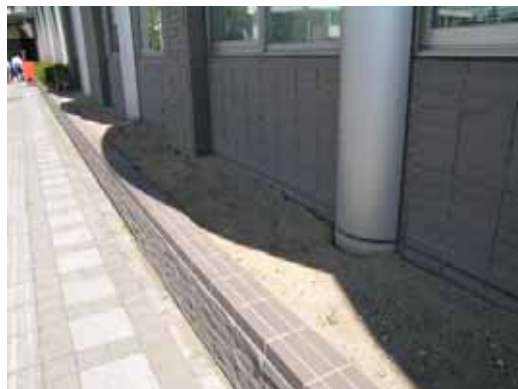
栗原市築館のA建築物では、建築物周囲の間隙（5 cm程度）、内外の柱仕上げ材（タイル）の落下、内装亀裂等の軽微な被害が確認された。

(b) 建築物脚部の地盤との隙間

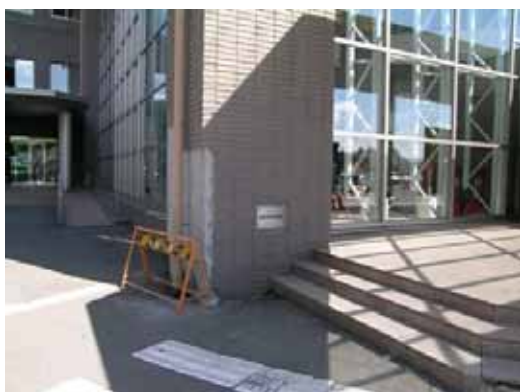
(c) 外装タイルの剥落

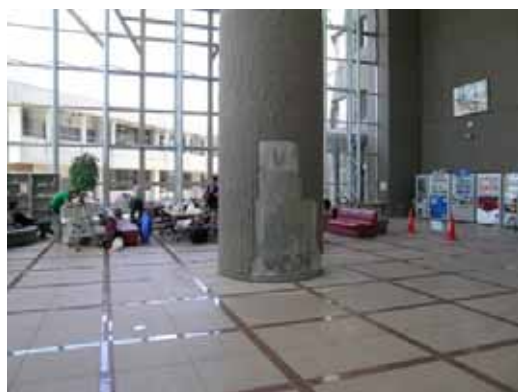
(d) 内部柱の仕上げタイル剥落

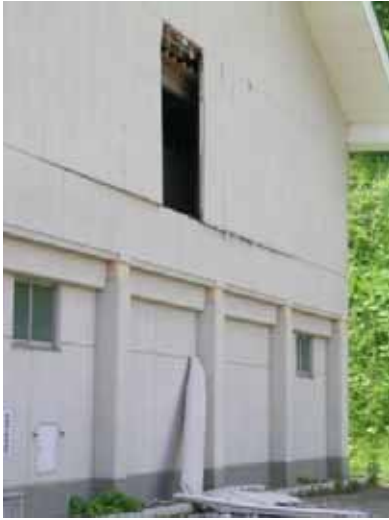
栗原市栗駒のB小学校では、体育館の妻面の外装ALCパネルの落下、法面の崩壊による校庭の亀裂が確認された。体育館は応急危険度判定で危険とされている。

体育館は平成4年に建てられた下部鉄筋コンクリート造、上部鉄骨造の体育館で、西側妻面のALCパネル4枚が落下し、隣接するパネルも下部が外側にずれて危険な状態にある。ALCパネルは、縦壁挿入筋工法により、上部で鉄骨から金物を用いて止めつけられており、下部では鉄筋コンクリート外壁上に乗せ、縦筋は鉄筋コンクリート壁上のアンクルに対して簡易な溶接がなされていたようである。

(a) 西側妻面の外装ALCパネルの落下

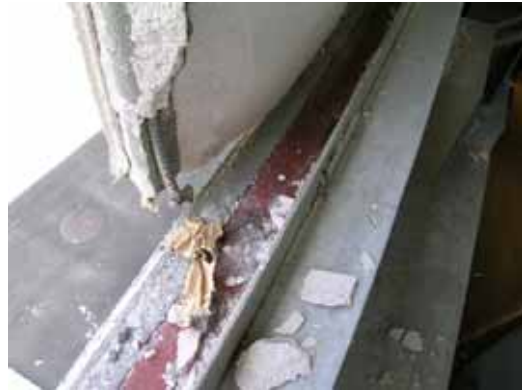
(b) ALCパネル下部詳細

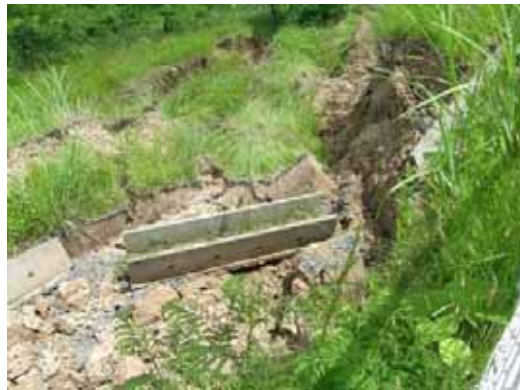
校庭の南側で法面の崩壊があり、校庭に亀裂が生じていた。また、体育館の西側に隣接する木造建物の2階東側部分のサッシに脱落が生じていた。

図-2.3.3 B小学校校庭南側の法面崩壊

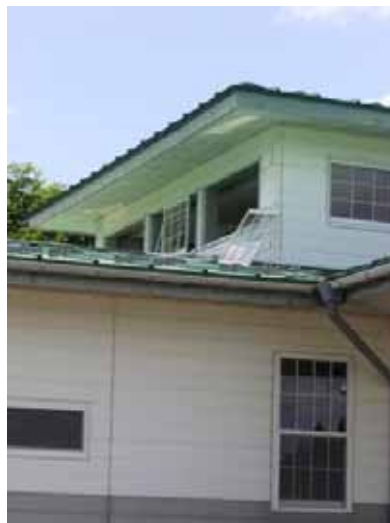
図-2.3.4 B小学校に隣接する木造建物の2階サッシの落下

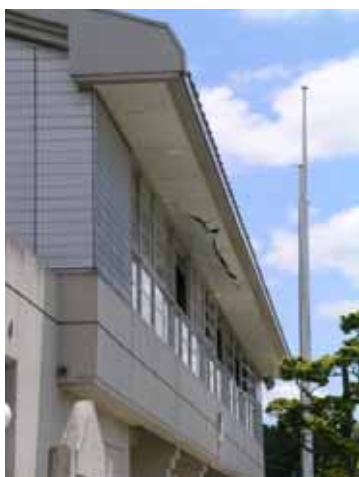
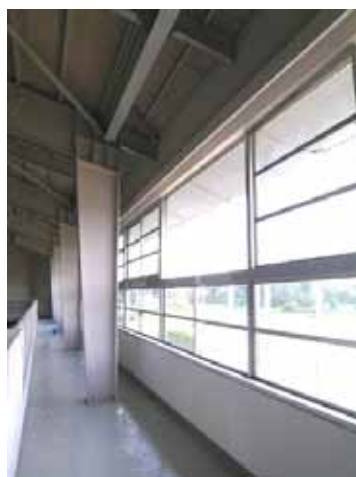
栗原市栗駒稲屋敷にあるC小学校では、体育館（1階RC造、2階鉄骨造）において、窓ガラスの破損、軒天のケイ酸カルシウム板の落下、吊照明の基部のゆがみ等の被害があった。体育館は応急危険度判定では危険と判定されている。

窓ガラスの破損及び軒天の外装材の落下は、南北両面で同様に発生している。3年前の地震（平成17年宮城県南部地震と思われる）においても同様の被害があったとのこと。サッシの上部は、軒のH形鋼には直接取り付けられておらず、軒先に設けた軽量鉄骨下地の垂れ壁につながっており、当該部分の面外剛性の不足によりサッシ上部が面外に振動したり、軒裏の金具が大きく変形した結果、これらの被害につながったと推定される。

(a) 南側被害状況

(b) 同内部

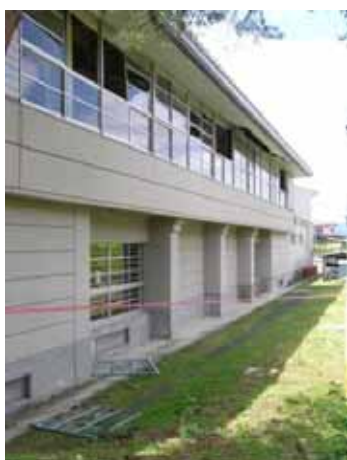
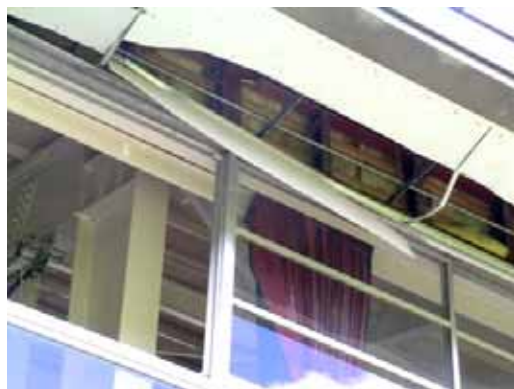
(c) 北側被害状況

(d) 同詳細

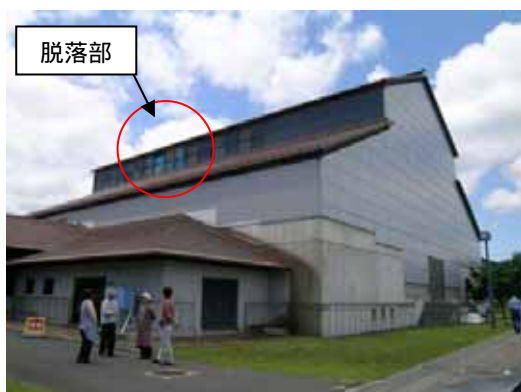
栗原市栗駒岩ヶ崎にあるD建築物において、南側高窓のサッシの脱落の被害があった。応急危険度判定では要注意の判定である。D建築物は体育館（練武場）として利用されており、高窓が設けられた部分を鉄骨トラスとして張り間方向に大きなスパンを飛ばしており、振動による変形があったものと推定される。構造的に対称に高窓が設けられている北面ではサッシの脱落等の被害は確認されなかった。

(a) D建築物外観及び南側脱落部

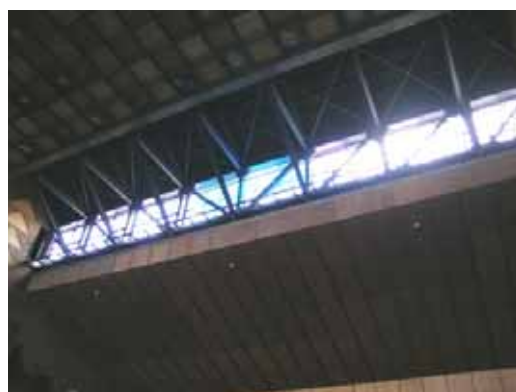
(b) 高窓部分内部鉄骨トラス

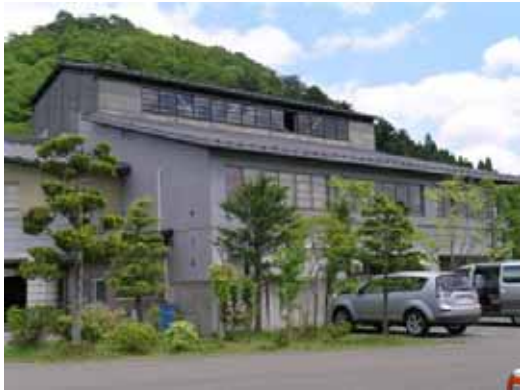
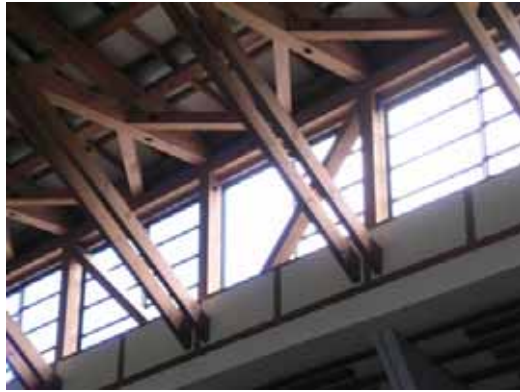
コミュニティホールは、下部が鉄筋コンクリート造で小屋組は木造である。木造小屋組部分に設けられた高窓の1か所でサッシの脱落があった。体育館は鉄骨造で、けた行方向端部には比較的大きな軒の出があり、4隅のうち1か所で軒天のケイ酸カルシウム板の落下があった。また、天井2か所に取り付けられたバスケットゴールのフレームを構成する斜材の接合部が破壊して、一台では斜材1本が脱落、もう1台では斜材1本が垂れ下がる被害があった。

(a) コミュニティホール外観

(b) 高窓サッシ脱落部の内部小屋組

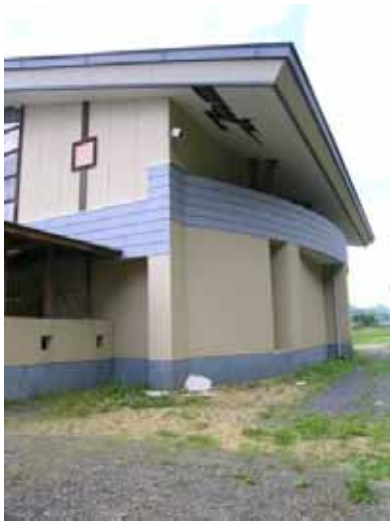
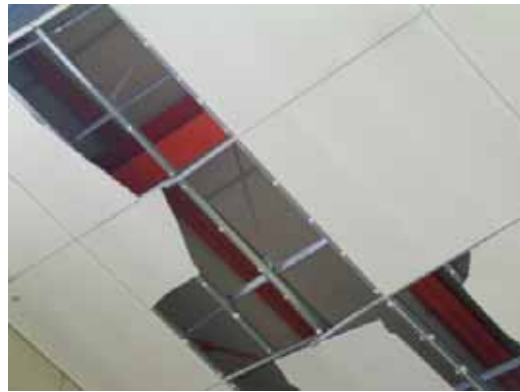
(a) 軒天外装材落下

(b) 軒天外装材落下部分詳細

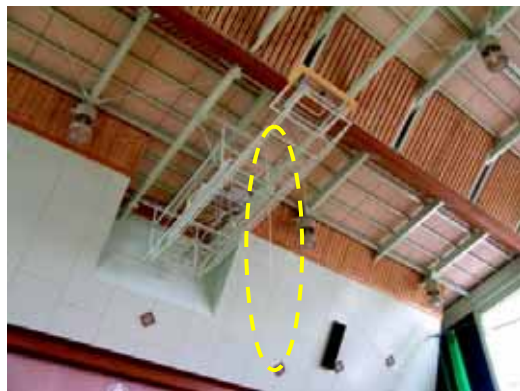
(c) バスケットゴール損傷（斜材が垂れ下る）

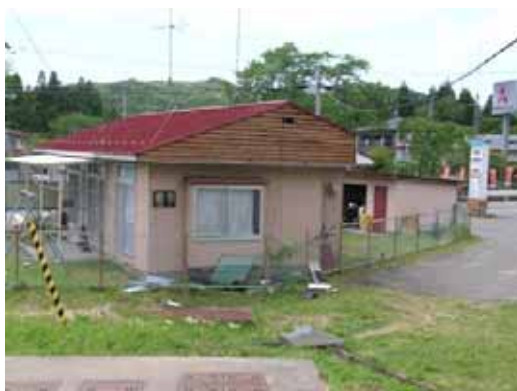
図-2.3.11 栗駒松倉地区の住家被害（妻壁仕上げ剥落）

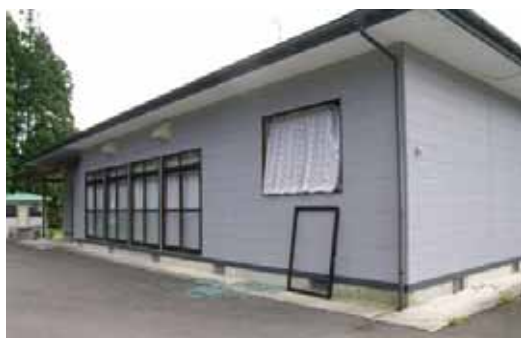
栗駒沼倉上滝の原にあるF建築物では窓サッシの脱落があり、その向かいの2階建て木造住宅で窓の損傷がありシートが張られていた。また、これと隣接する伝統的構法の住宅では、サッシの脱落、土壁の剥落等の被害があったが、残留変形は小さく、木造躯体の損傷は確認されなかった。また、同敷地内で礎石の上に土台を流した小屋で、壁量が多いこともあり、土台から上が滑動したのみで上部構造の被害がほとんどない建物もあった。また、その近隣では、補強鉄筋の入っていないと見られるブロック塀の倒壊や、石碑の基部を囲む擁壁の崩壊、水路際の地盤の沈下（2～3 cm程度）が確認された。

(a) 建築物F（窓サッシ脱落）

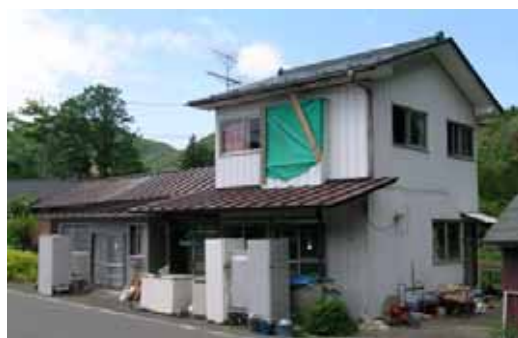
(b) 住宅の窓の損傷

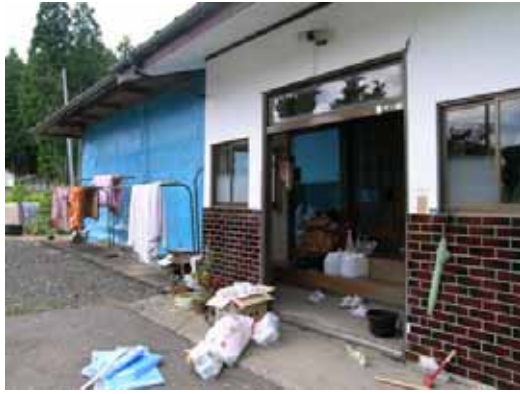
(a) 外壁損傷及びサッシの脱落

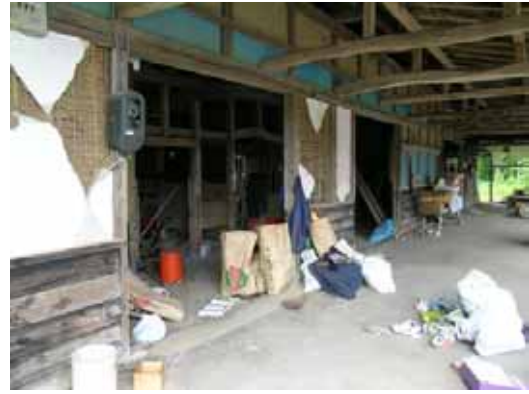
(b) 同住宅牛小屋の土壁剥落

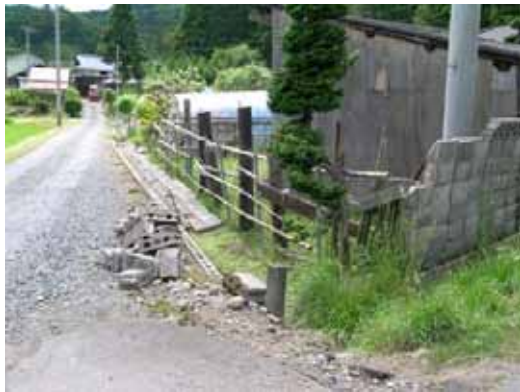
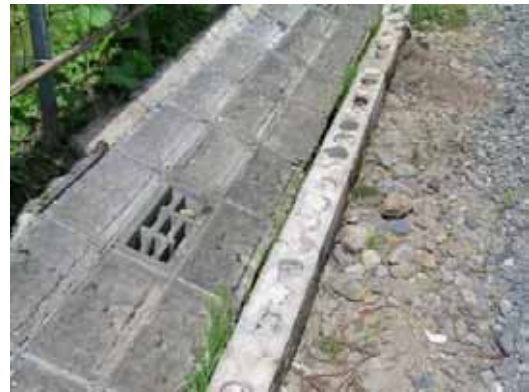
(a) ブロック塀の倒壊

(b) 同詳細 鉄筋は見当たらない

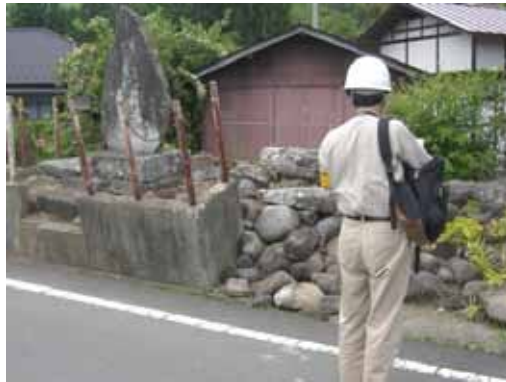
(a) 石碑基部の崩壊

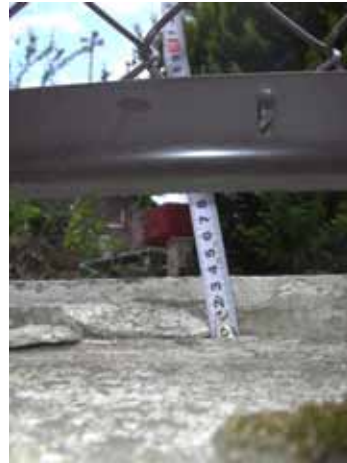
(b) 水路際の地盤の沈下

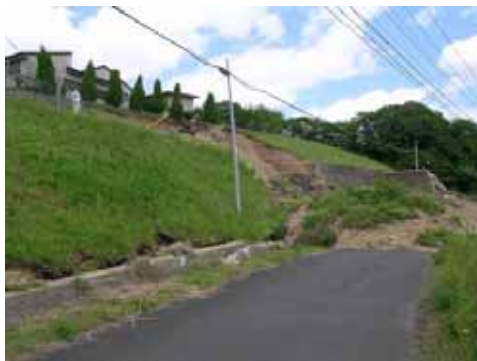
栗原市鷺沢のG工業高校では、敷地南側斜面の盛土擁壁で大規模な崩壊があり、擁壁上部の敷地で地盤に幅10cm程度の亀裂が1メートルほどの間隔で2箇所発生し、建物基礎下に隙間ができる状態となった。敷地は切土・盛土によって4段に造成され、それぞれ盛土端部で軽微な地割れが見られた。また、最上段の擁壁頂部には、はらみ出しを生じていた。体育館では妻面（西側）の窓ガラス1か所及び北面の窓ガラス1か所の破損、ステージ脇の2階天井板の一部落下があった。

(a) 南側斜面擁壁の崩壊

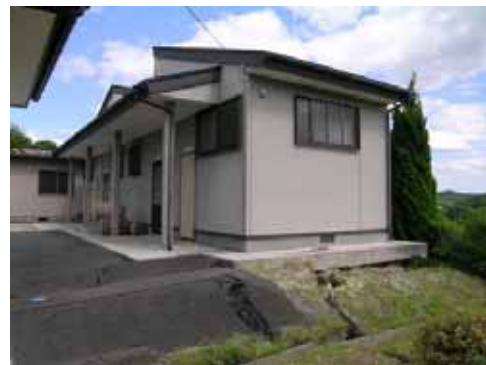
(b) 南側斜面擁壁上部の建物（基礎下に地割れ）

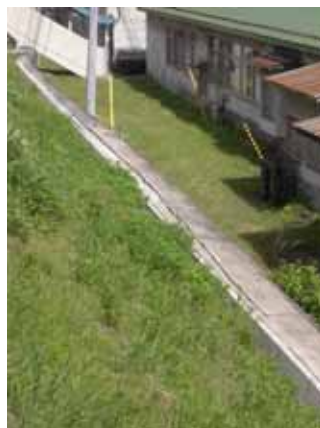
(c) 北側最上段の擁壁頂部のはらみ出し

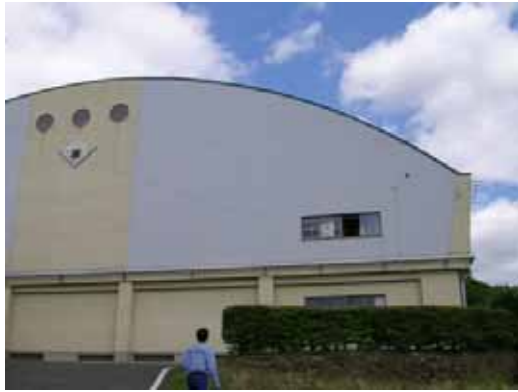
(a) 体育館妻面の窓ガラス破損

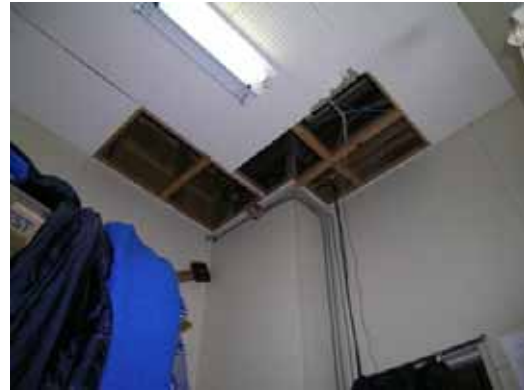
(b) ステージ脇2階天井板の落下

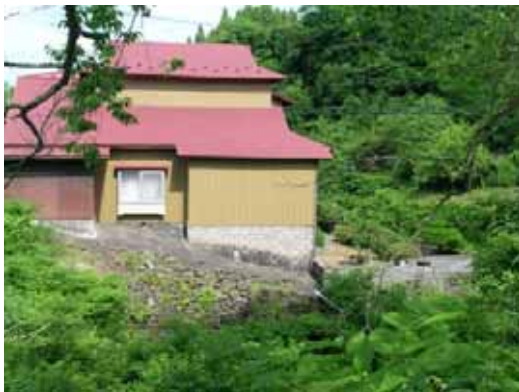
鶯沢南郷の鉛川沿いの住宅で、川側の地盤の擁壁に亀裂が入り、応急危険度判定で要注意とされた例があった。川を挟んだ向かい側（西側）の町営住宅の敷地にも亀裂が認められた。道路対面（北側）の店舗併用住宅も要注意の判定であるが、外観上損傷等はなく、詳細は不明である。

(a) 擁壁の亀裂があった住宅

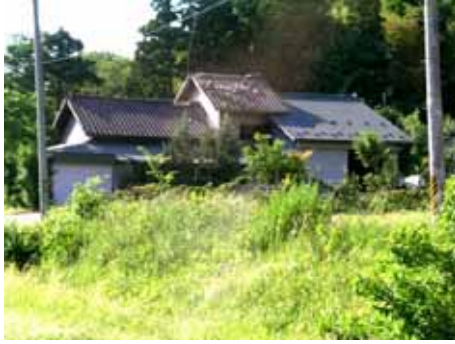
(a) 住宅の棟瓦の落下

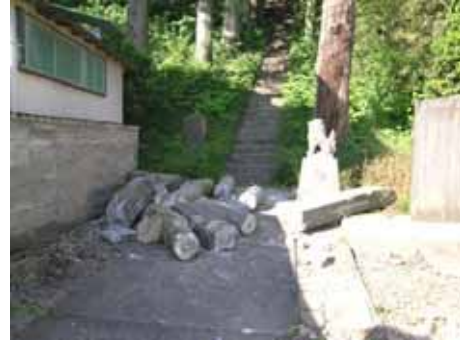
(b) 石造鳥居の倒壊

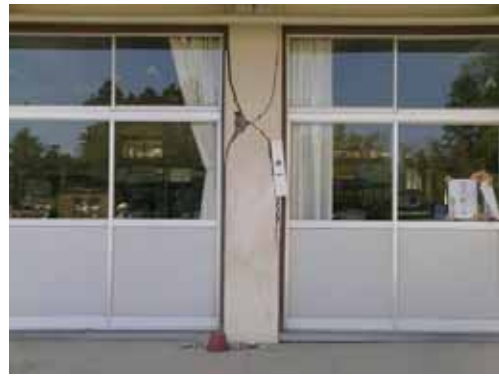
旧校舎は昭和38年に建てられた鉄筋コンクリート造の校舎で、南面外部に面した1階柱11本中、少なくとも7本において、せん断ひび割れが確認された。内部では、階段周り、及び2階の柱にも損傷が認められた。

(b) 1階柱のせん断破壊

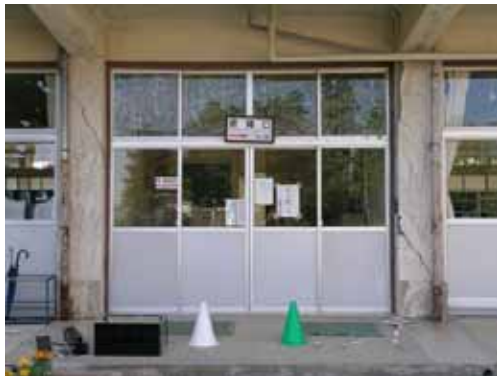
(c) 1階出入口脇の柱の損傷

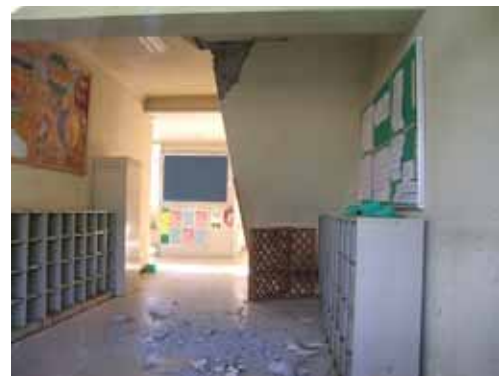
(d) 1階階段上部の損傷

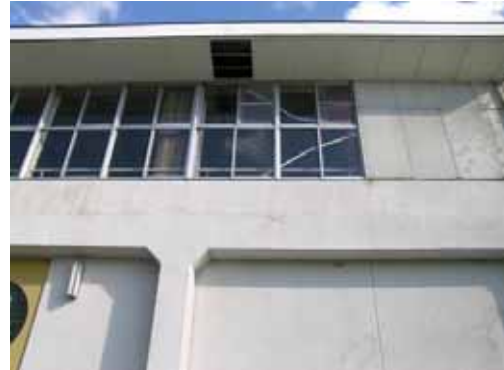
また、体育館は昭和51年に建てられた下部鉄筋コンクリート造、上部鉄骨造の体育館で、鉄骨造部分について、桁行方向に関してはブレースを両端部の架構のみに配置する設計であったが、これらのブレースが、すべての位置（計4箇所）において、座屈及び端部接合部の破壊を生じていた。また、両けた面（南面、北面）での窓ガラスの破損、北面の一部で内装面材の剥離、北側（2か所）及び西側（1か所）の一部軒天の落下等の被害が、確認された。

(b) 軒天落下及びブレース座屈

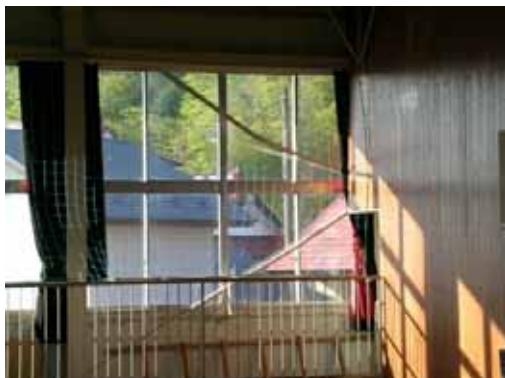
(c) ブレース座屈（内部より）

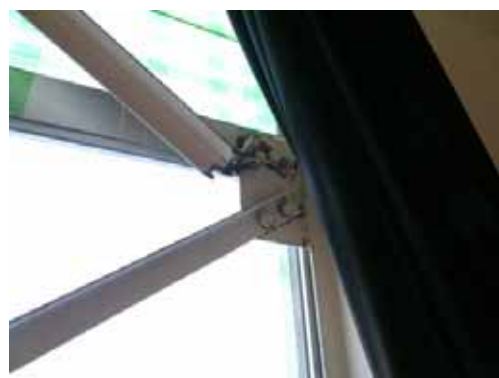
(d) ブレース端部接合部の破壊

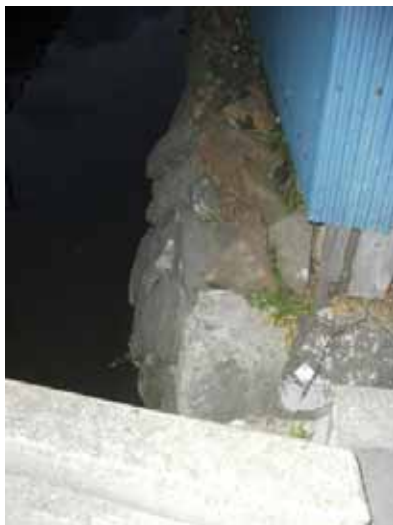
また、市役所西側の水路際の高さ1m程度の石積み擁壁にはらみ出し、モルタルのはがれが見られた（今回の地震によるものか不明）。

(a) 擁壁はらみ出し

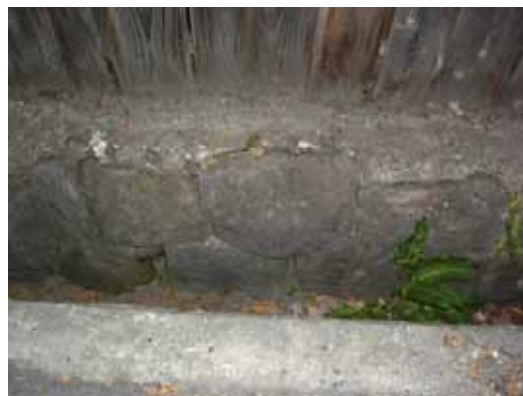
(b) 擁壁モルタルはがれ

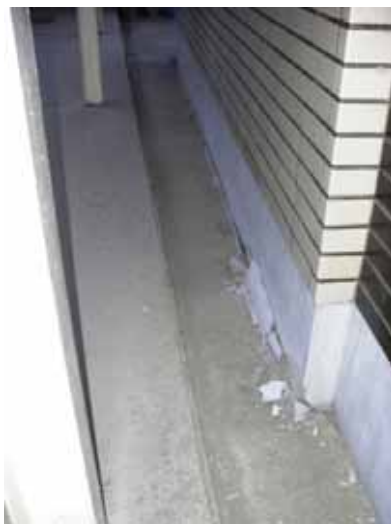
大崎市古川のI中学校においては、RC造3階建ての新校舎（築年不明）の東側妻壁脚部にごく軽微な破損が見られた。また、現在は使用されていない木造2階建ての旧校舎（築年不明）の棟瓦の落下が見られた。

(a) 新校舎東側妻壁脚部の破損

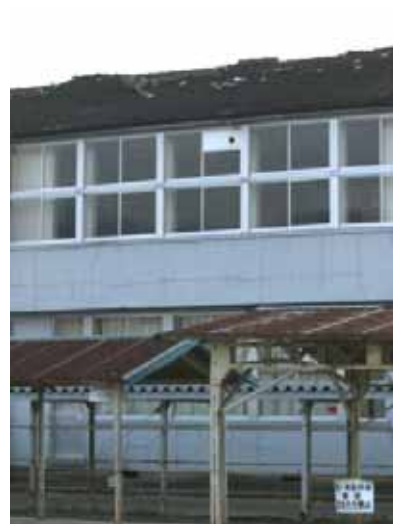
(b) 旧校舎の棟瓦落下
