5. 免震建築物の調査

免震建築物は、1980年代から国内で建設が始められ、現在に至るまで大臣認定（時刻歴応答解析）のほか、平成12年以降は告示（平12建告第1446号、同第2009号）に基づく安全確認が行われていることもあり、広く普及しつつある。本震発生直後より被災地に建設された免震建築物の情報を収集^{5.1)}し、現地調査を行った。その目的は、免震挙動の形跡を目視で確認するとともに、建物使用者へのヒアリングや観測記録の入手・分析等を行うことで、地震時の免震建築物の安全性確保が適切に行われていることを確かめることである。

5.4.1 A建築物

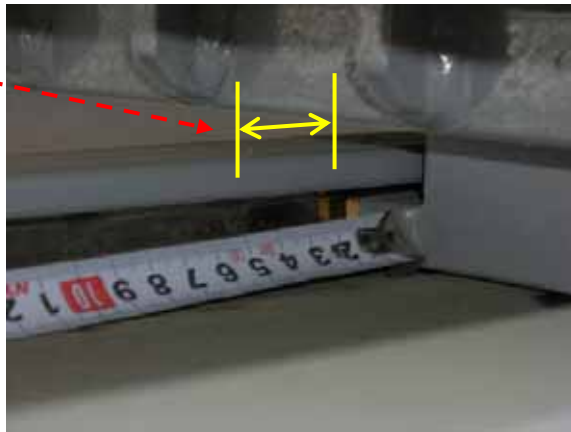
目視調査の結果、エキスパンションジョイント(通路)床面内装には東西方向に1.5cm程度のずれが、免震建築物周囲のクリアランス保護用の蓋には、1cm程度の傷がみられた。さらに、入口ポーチの先端部の支承において、すべり跡と考えられる3～4cm程度のほこりの除去が見られた。免震層内の変位計は、単に免震層にグリッドの描かれた板を設置し、板の表面に接しないように上部構造から指示棒が固定されたもので、ヒアリングにあるような最大変位は確認できず、調査時の残留変位は、南西に2mm程度であった。本震直後の計測以降、余震で徐々に免震層が原点復帰したと考えられる。

(e) 支柱内部すべり跡 (南北約3~4cm)

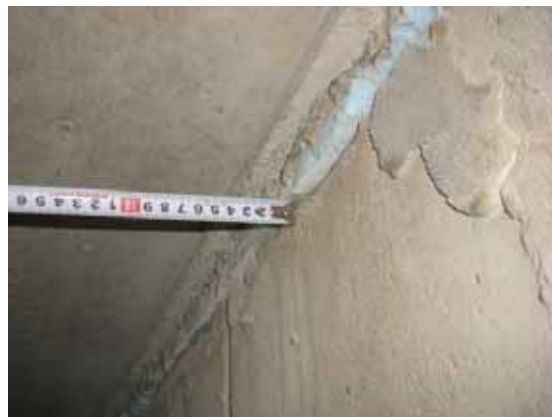
目視調査の結果、免震層内において、積層ゴムの残留変位、犬走りの鉛直クリアランスのシール材と免震層周囲の擁壁の間のずれが確認された。このずれは南北方向については北側に1.5~2cm程度と見られ、免震建築物周辺では、シール材と躯体との縁切り用と見られるフィルム状のシートのはみ出しも見られたが、免震層中央付近では残留変位が見られない部材もある等、躯体コンクリートの乾燥収縮による変形など他の要因である可能性も考慮すべきである。なお、スタッフによれば、本震時のゆれは東西方向に卓越していたとのことであり、フィルム状のシートのはみ出しは東側外周で大きく、南側では若干、他の部分ではほとんど見られなかった。ただし、当該建築物に関しては「岩手・宮城内陸地震：震度6弱の揺れを半減、宮城県栗原市内の病院で免震効果実証」^{5.2)}において、地震時の免震層の変形量は東西方向と南北方向それぞれ100mm前後と推定されている。

図-5.4.6 シール材(スチレンボード:水色)と免震層周囲の擁壁とのずれ(北に1.5~2cm程度)

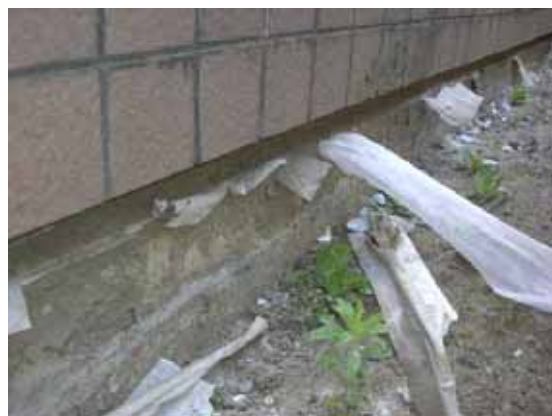
図-5.4.7 フィルム状シートのはみ出し(東側外周部)

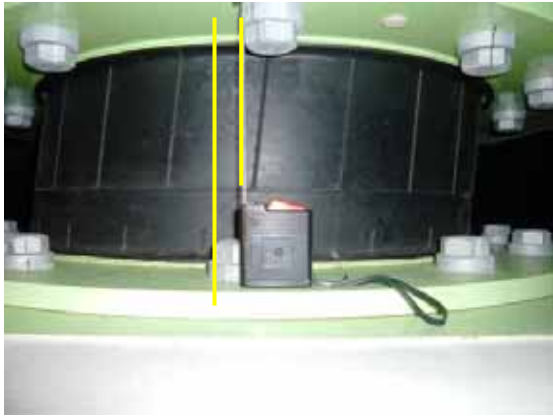
(a) 外周部 (約2.5cm)

図-5.4.8 積層ゴムの残留変位

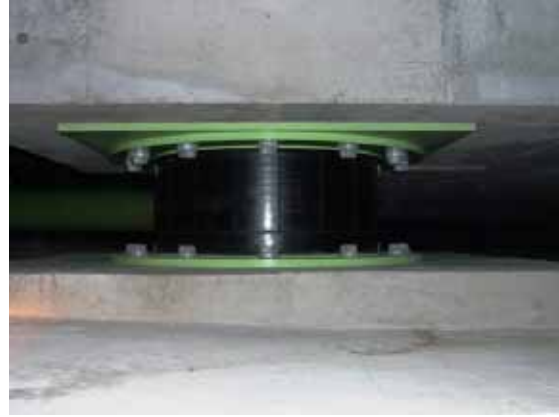
(b) 中央部 (ほぼゼロ)

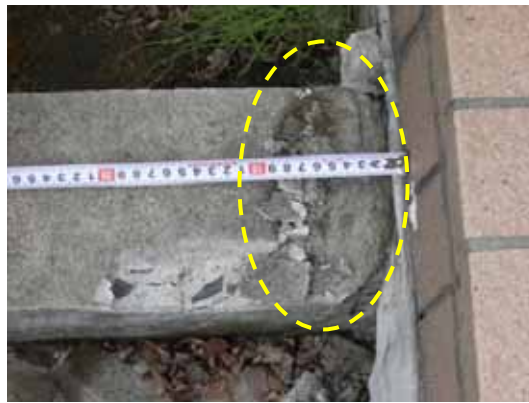
その他クリアランス周りにおいて、犬走り下面シール材によると見られる破損や、躯体から外につながる配管の基部カバーの損傷・脱落、周囲地盤の沈下及びそれによると見られる舗装ブロックの変状があった。また、エキスパンション部周辺では、カバーの衝突等によるものと見られる損傷や金属柵の傾斜の被害が見られた。

図-5.4.9 免震層犬走り (茶色タイル部) の破損 (5 ~ 10cm程度)

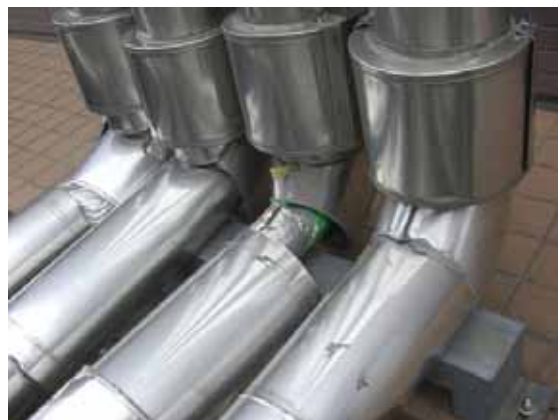
(b) 屈曲部カバーの損傷・脱落落下

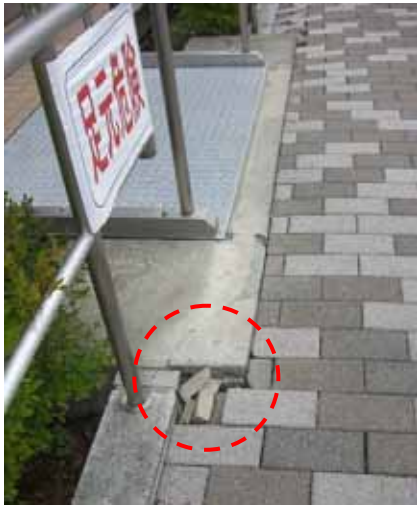
(a) タイルの乱れ

図-5.4.11 地盤変状による被害

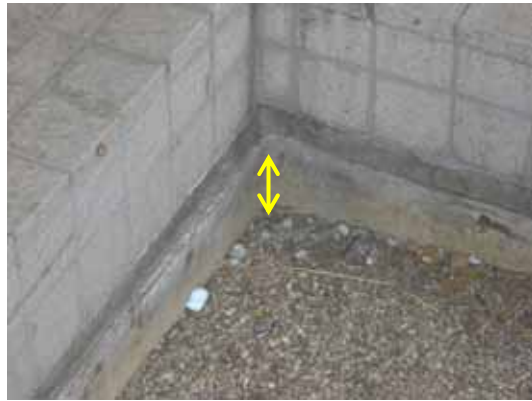
(b) 立上り部の露出（最大5 cm程度）

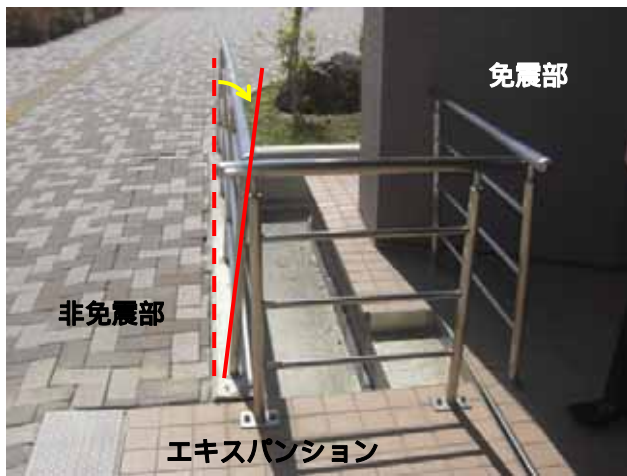
(a) 金属柵の傾斜

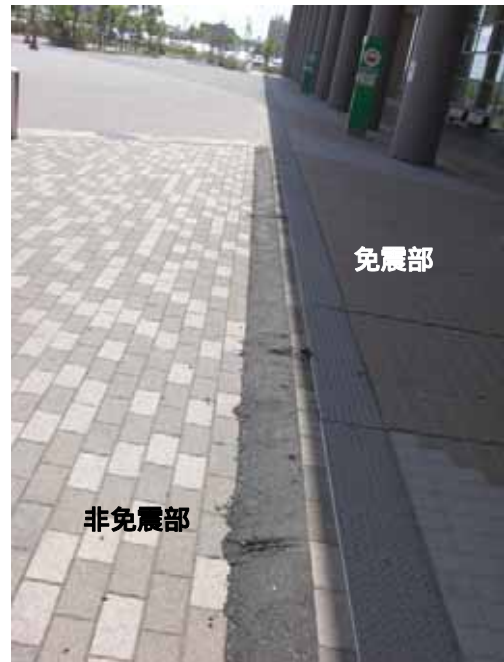
(b) 舗装の損傷（補修済み）

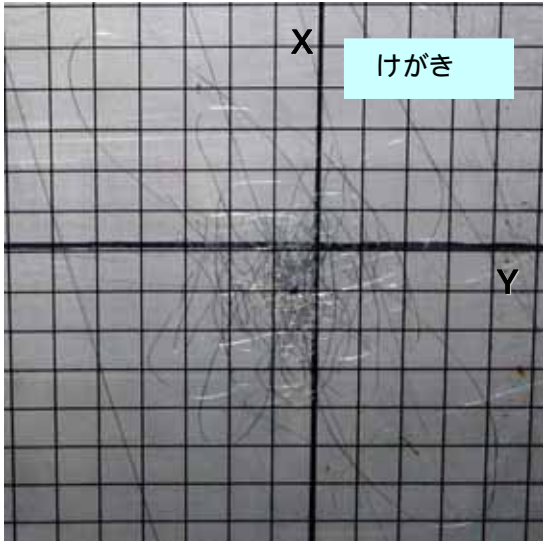
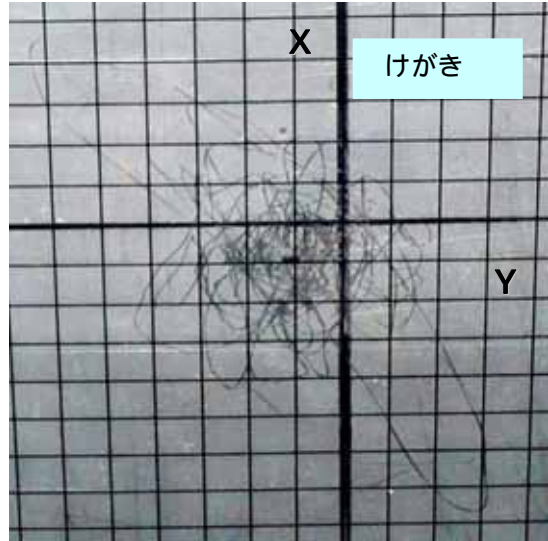
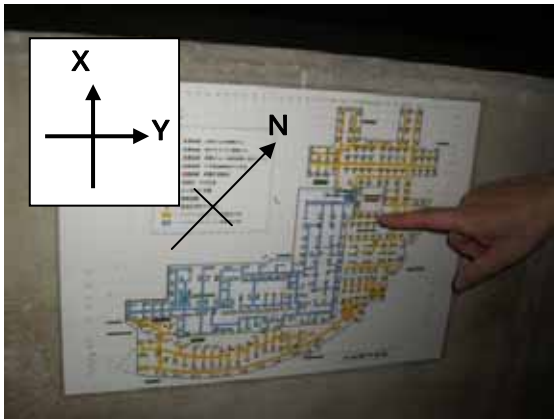
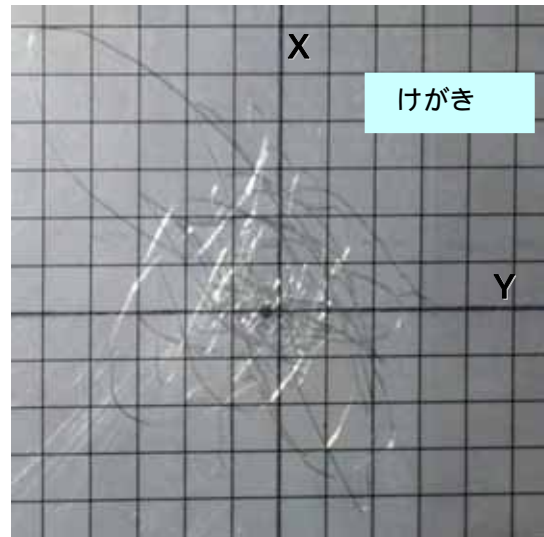
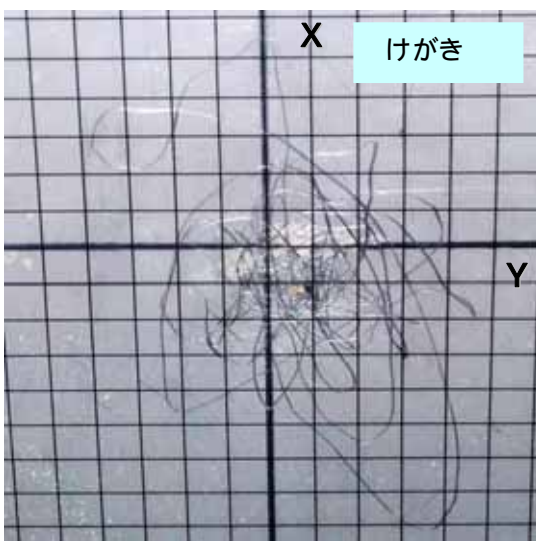
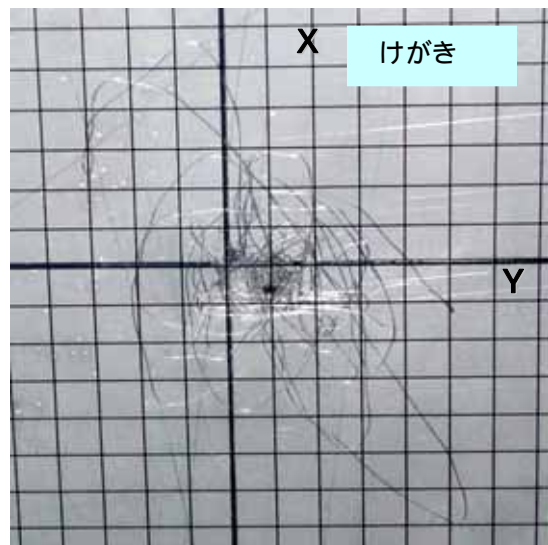
免震層の目視調査により、上記e)のけがき変位計による軌跡を確認した（図-5.4.18参照）。免震層内の位置によってそれぞれ軌跡の形状が異なっていたが、主要な変位の方向はすべて東西方向であると考えられる。その他の免震層の移動跡としては、十字型転がり支承の下側レールのカバーが、支承コマ部から北西（X）及び北東（Y）方向に、それぞれ3cm程度離間していた。

図-5.4.18 けがき変位計による本震の応答変位オービット (5mmグリッドを重ねて撮影)

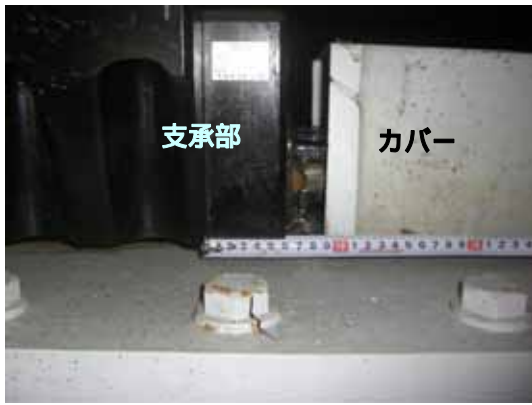
(a) X方向：北西

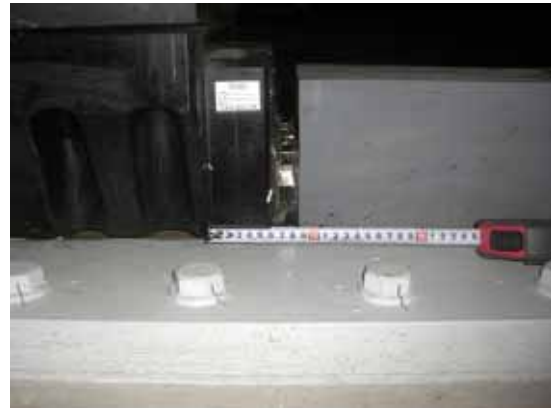
(b) Y方向：北東

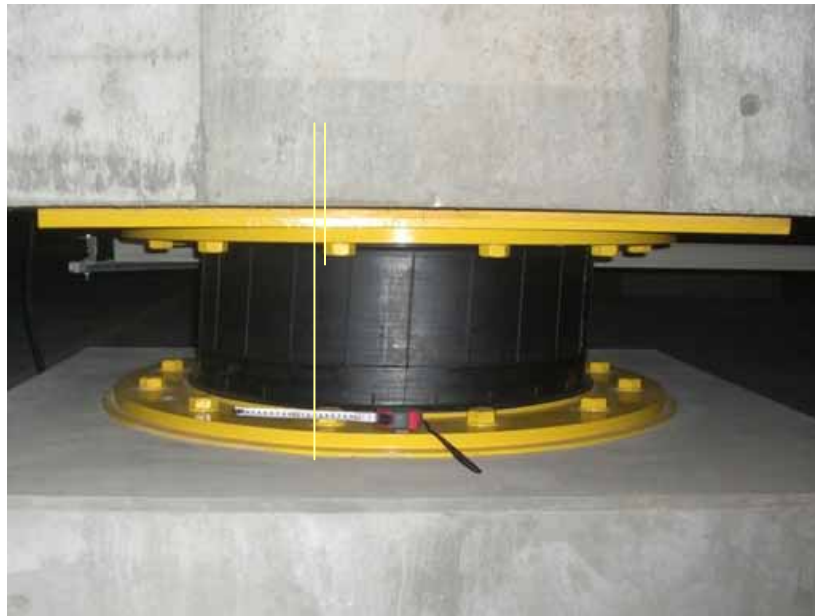
けがき変位計の本震直後（一次調査時）の残留変位は5mm程度であった。また、積層ゴムの残留変位（2cm程度）も確認した。しかしながら、躯体のコンクリートの施工後の乾燥収縮の経年変化等の原因により、けがき変位計設置後に原点位置が変化していた可能性もある。

図-5.4.20 積層ゴム残留変位 (X方向、2 cm程度)

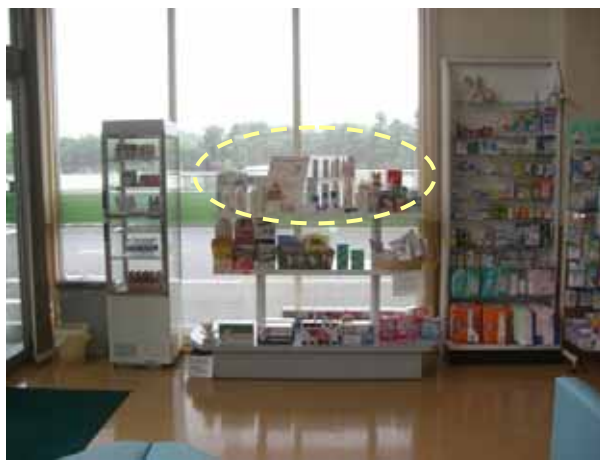
病院近くの薬局（非免震・1階建て）でも聞き取り調査を実施した。本震直後の状況としては、構造躯体に被害はなく、商品棚の最上段の商品や、調剤室の薬剤用プラスチックボトル、紙箱等の軽いものを中心に落下していたとのことであった。

図-5.4.23 付近の薬局における被害箇所（最上段の商品が落下。調査時は復旧）

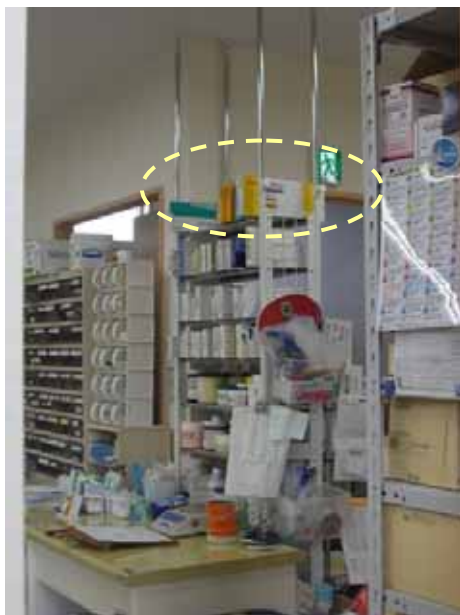
(a) 落下した紙箱

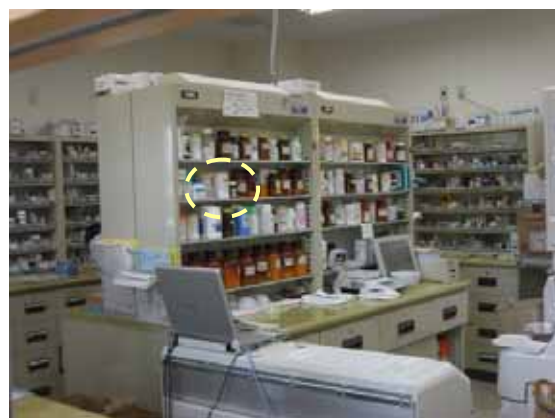
(b) 落下したプラスチックボトル

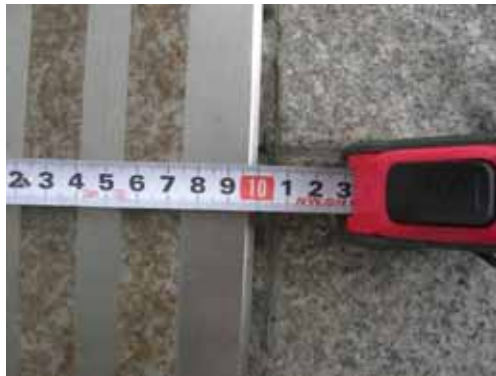
目視調査の結果、設置された下げ振りが数ミリ原点から移動していたが、本震以前の状況は記録されておらず、今回の地震によるものか不明である。また、建築物の周辺でエキスパンションカバー付近において1cm程度の移動跡と見られる痕跡（東方向）が確認できた。

図-5.4.27 東側エキスパンションの移動跡（東西約1cm）

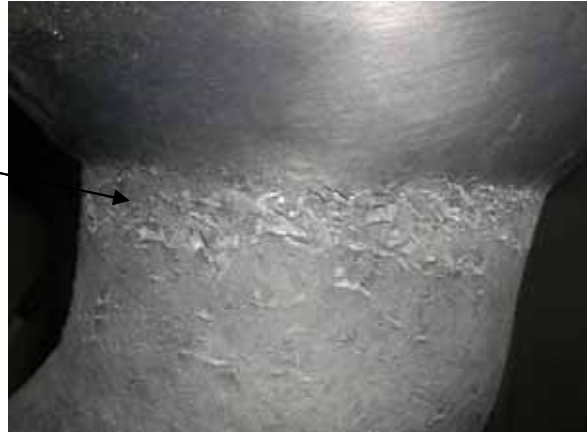
目視調査の結果、免震層において鉛ダンパーの表面の変状（屈曲部付近で、ささくれ状のしわが主に断面の南北方向の表面に生じている）や鋼材ダンパーの塗料のはがれが確認できた。これらは、前回の地震で同様に変状があった跡をきれいにした部分であり、今回の地震で生じたものであるとの説明があった。また、犬走り部のゴムによるカバーも乱されていた（今回の地震によるものか不明）。なお、残留変位は確認できなかった。また、免震表示はなかったが、クリアランスは実測で45cm程度で

(b) 鉛ダンパー屈曲部のささくれ状の変状

- a) 地震直後の目視点検で積層ゴムのゴムカバーの脱落が見られた。現在はカバーを付け直している。
- b) 鋼材ダンパーの取り付け部分ががたついており、ボルト増し締め等の措置を講ずる予定である。
- c) 大臣認定の建築物であり、性能評価時の条件（一定以上の震度を経験した場合）に該当するため、免震部材メーカーが点検を実施した。鉛ダンパーについては部材特性の変化（エネルギー吸収性能の低下）の可能性があるが、メーカー撤退により代替品の調達が難しく、最終的に交換が必要かどうかについては、特性の変化を想定した上で改めて解析を行う等、免震建築物としての性能をトータルで評価した上で判断してもらいたい、と言われた。今後、学識経験者へ相談したいと考えている。

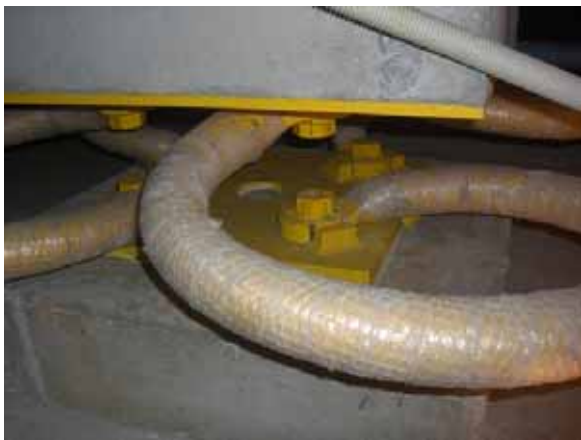
(c) 鋼材ダンパー及び塗料のはがれ

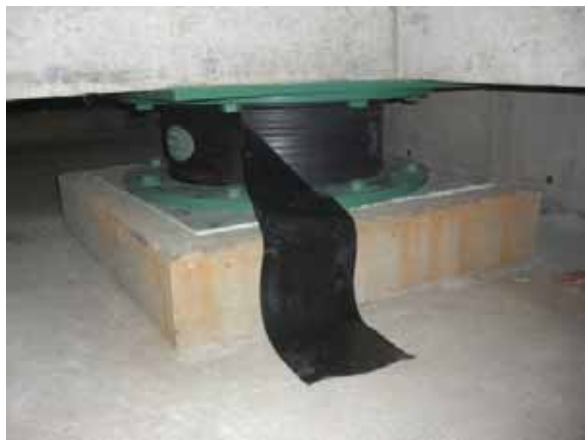
(d) 積層ゴム支承及びカバー脱落
(本震直後の点検時の状況を再現したもの)
