平成 21 年 7 月 27 日群馬県館林市竜巻被害調査報告

国土交通省 国土技術政策総合研究所 総合技術政策研究センター 喜々津 仁密
独立行政法人建築研究所 構造研究グループ 奥田 泰雄

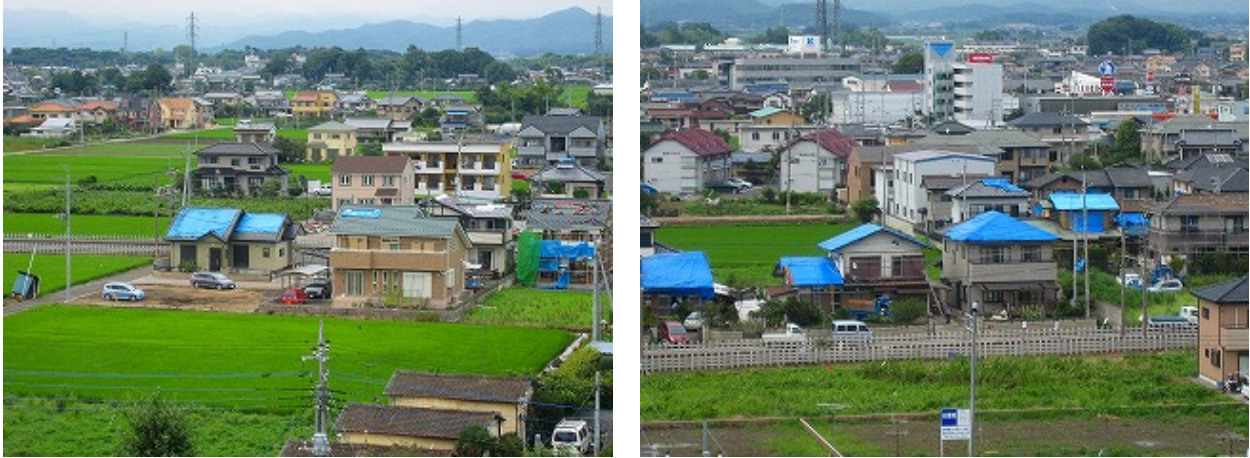
写真1に、館林厚生病院屋上から撮影した屋根を覆ったブルーシートの分布状況を示す。被害を受けた住宅の範囲が限定的であることがわかる。表1は、館林市の調査による7月28日現在の住宅等と車両の被害状況である。また、同日現在で人的被害は、軽傷者18（ガラスの破片による切り傷等）、重傷者1の計19名となっている。

写真1 屋根を覆ったブルーシートの分布状況

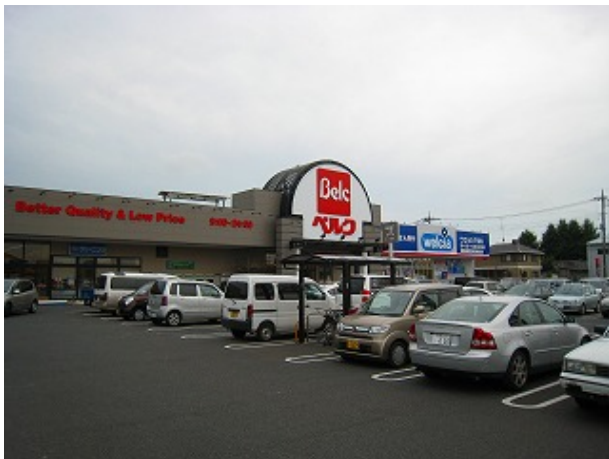
当商業施設では、竜巻発生当時に駐車場に停めてあった乗用車が横転する等の被害が発生したが、調査を実施した7月28日午後3時には営業を行っていた（写真2）。1階には2か所の店舗入口があり、一方の軒天井の仕上げ材が一部浮き上がり、落下の恐れがあったため、調査時には仕上げ材が撤去されていた（写真3）。屋上駐車場では、店舗入口軒天井の仕上げ材の脱落（写真4は修復中の状況）、歩行者用通路上の屋根材の一部飛散（写真5）のほか、フェンスの変形や消火設備の損傷がみられた。

写真2 駐車場の状況

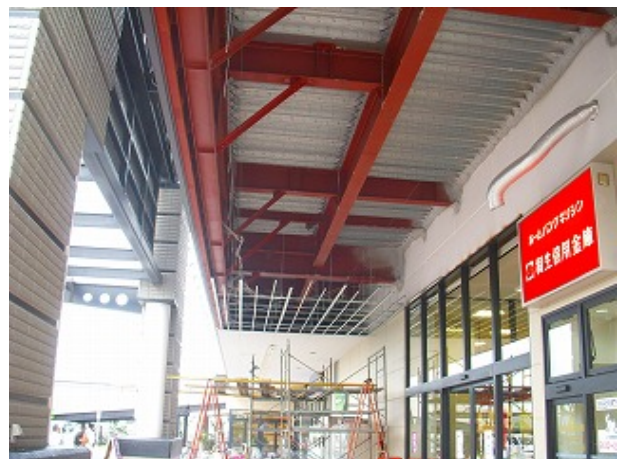
写真3 1階店舗入口の軒天井仕上げ材の撤去状況

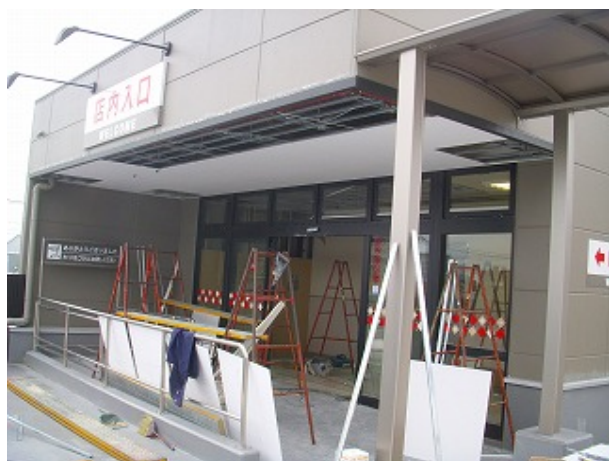
写真4 屋上駐車場脇の店舗入口

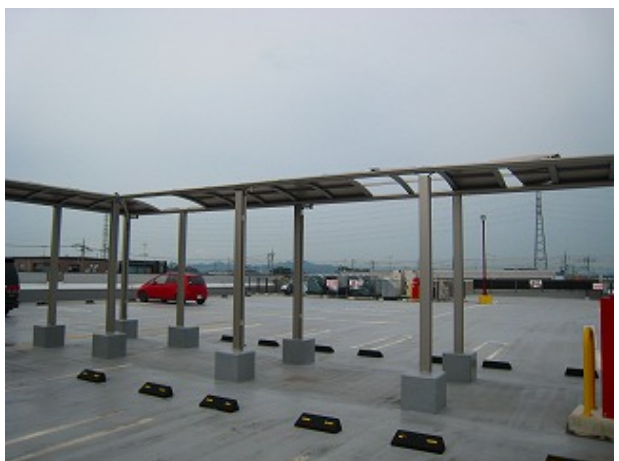
写真5 屋上駐車場の歩行者用通路上の屋根

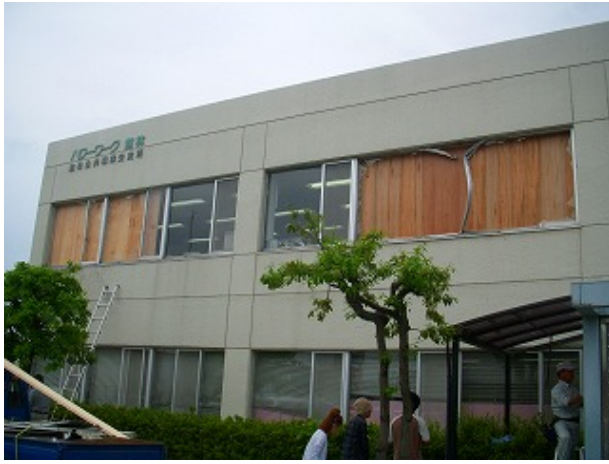
南西側に面した壁面では、2階の窓ガラスが複数箇所大きく破損しており、窓サッシが著しく変形していた（写真6, 7）。なお、南西面以外の方向に面した壁の窓ガラスについては、北西に面した窓ガラスが一か所破損していた以外、被害が認められなかった。

写真6 2階窓の破損（南西からみる）

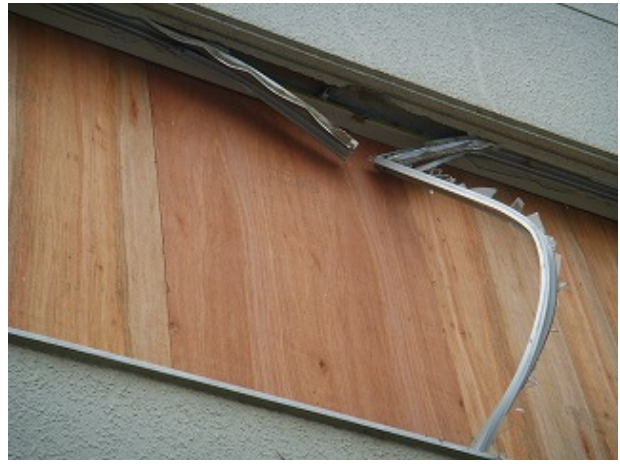
写真7 窓サッシの変形

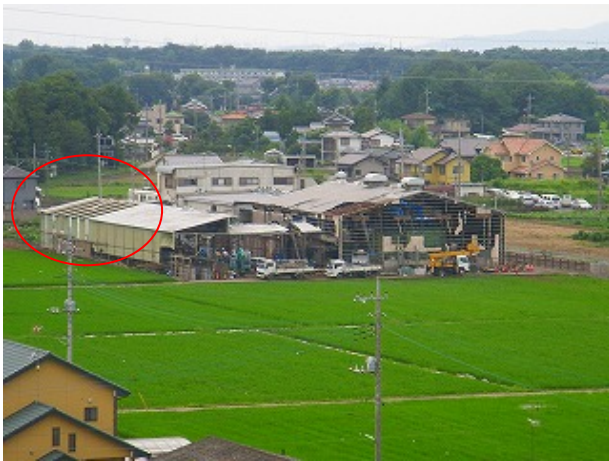
写真8～14に示す工場では、壁面仕上げ材の剥離（飛散）が著しい（写真9）。また、屋根ふき材も広範囲に剥離している（写真8, 14の赤丸内）。

写真8 被害状況の遠景（南東からみる）

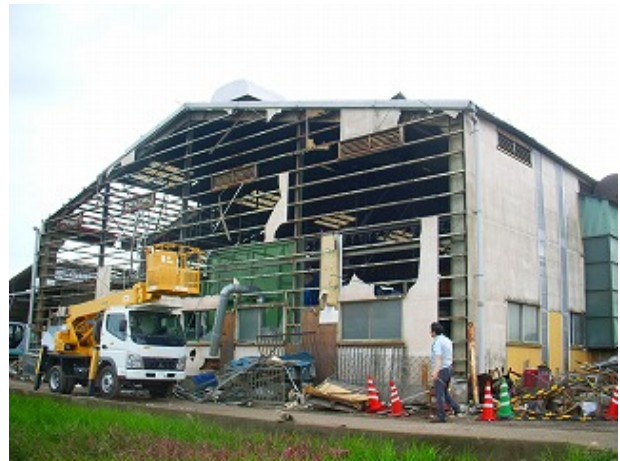
写真9 壁面の被害状況（北東からみる）

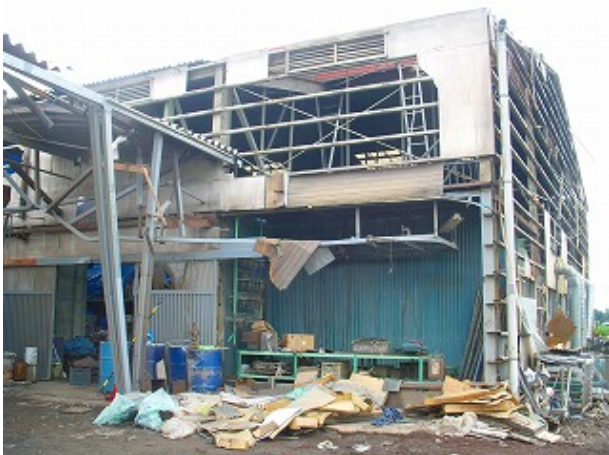
写真10 壁面の被害状況（南東からみる）

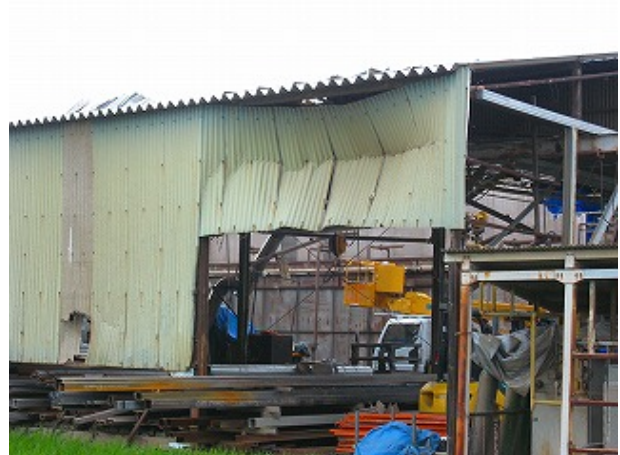
写真11 壁面の損傷状況

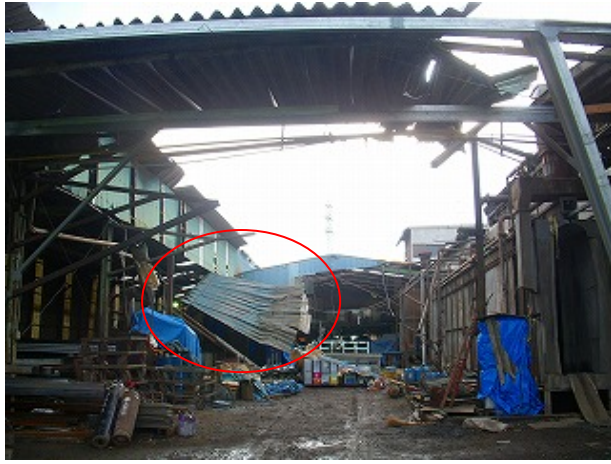
写真 12 工場内部の状況（屋根ふき材の飛散）

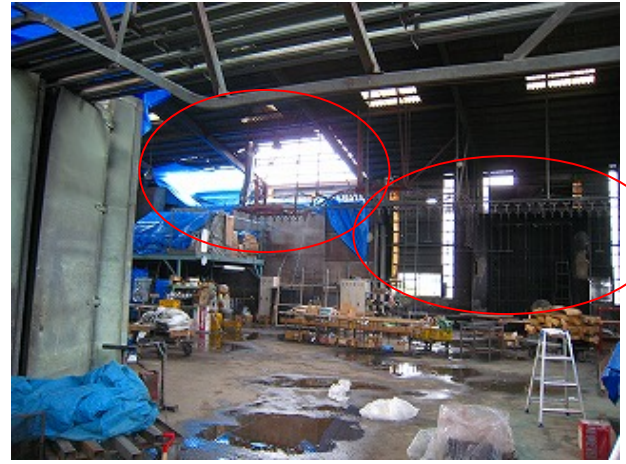
写真 13 工場内部の状況（屋根ふき材等の剥離）

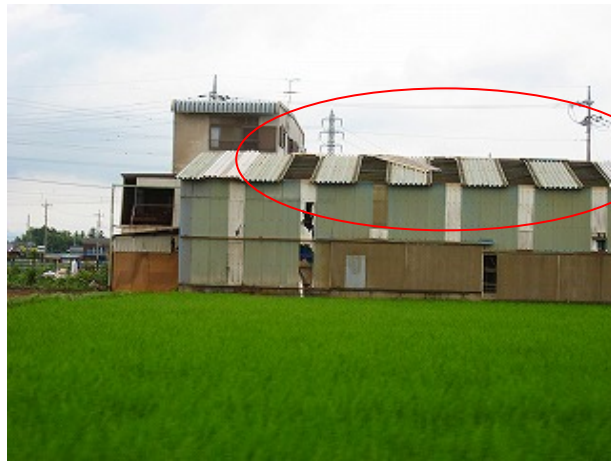
写真 14 屋根ふき材の剥離

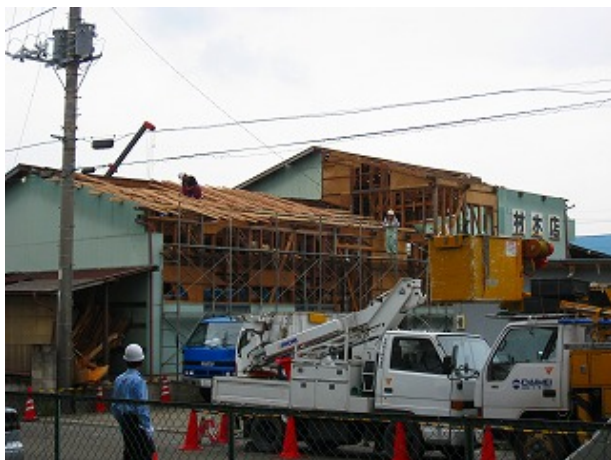
写真 15 に材木店、写真 16 に作業用倉庫の被害状況を示す。材木店では、北東に面する側の被害が著しく、屋根ふき材の飛散や小屋組構成部材の損傷のほか、壁面仕上げ材も飛散している。調査時には、既に修復作業が行われていた（写真 15）。

写真 15 材木店の屋根と壁面の被害（北東からみる）

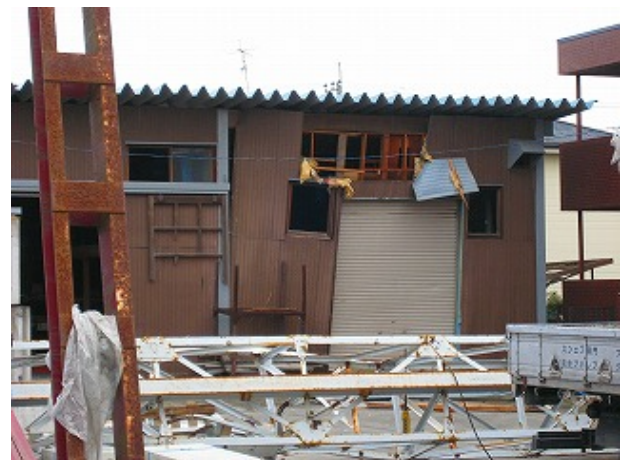
写真 16 作業用倉庫の壁面の損傷

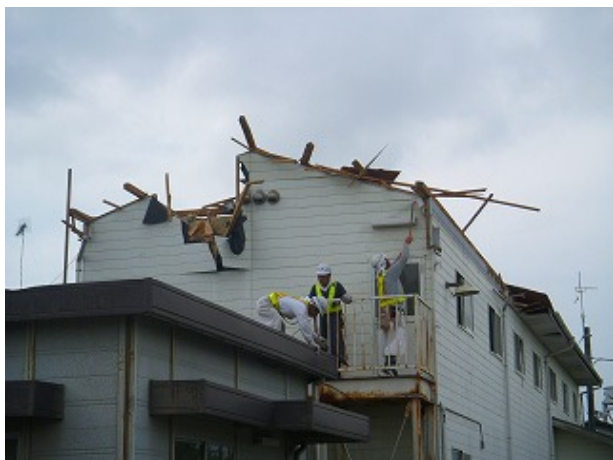
木造小屋組の構成部材の損壊が著しく、けらば側から見ると母屋や棟木が損傷して、垂木、野地板、屋根ふき材が飛散している（写真 17, 18）。なお、小屋組の損壊範囲で小屋梁（軒桁と羽子板ボルトで緊結）と一部の小屋束と母屋は残存していることを確認した。

写真 17 小屋組の被害状況

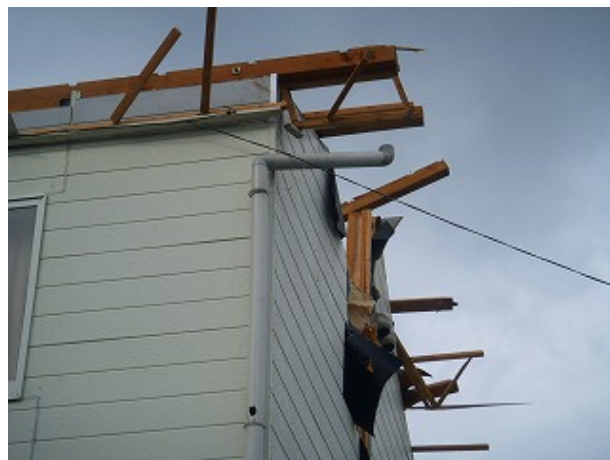
写真 18 小屋組（けらば部）の被害状況

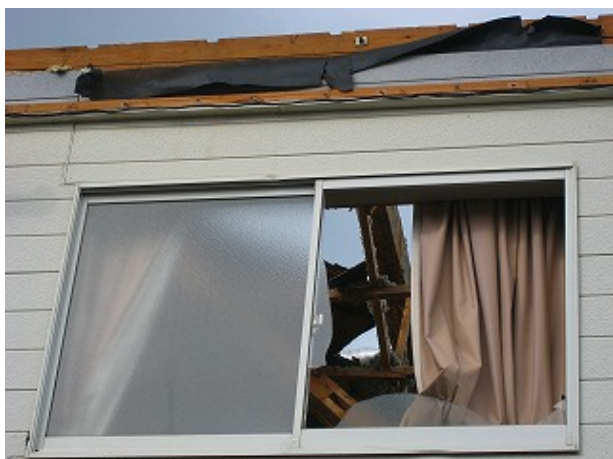
写真 19 窓ガラスの損壊

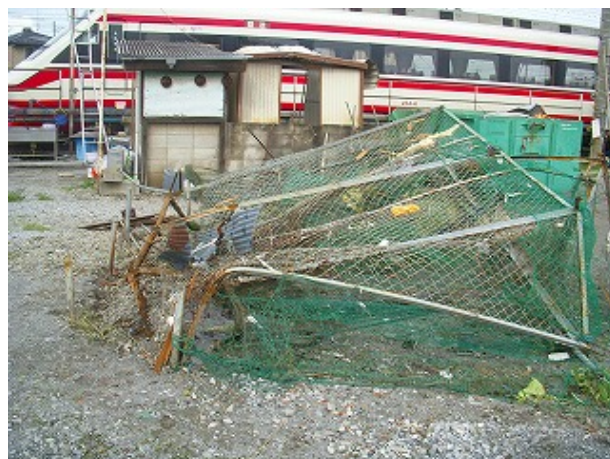
写真 20 フェンスの著しい変形

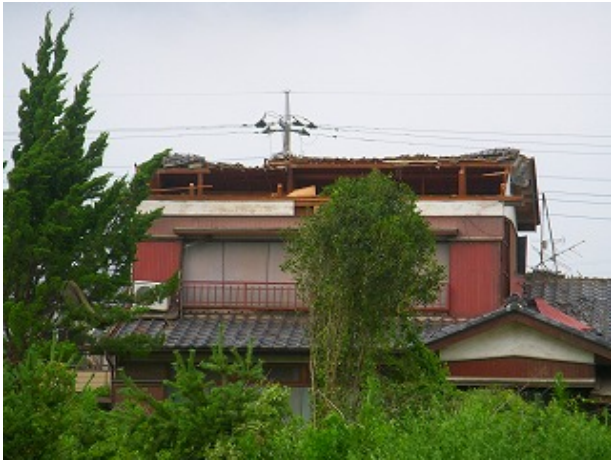
写真 21 小屋組の倒壊（西からみる）

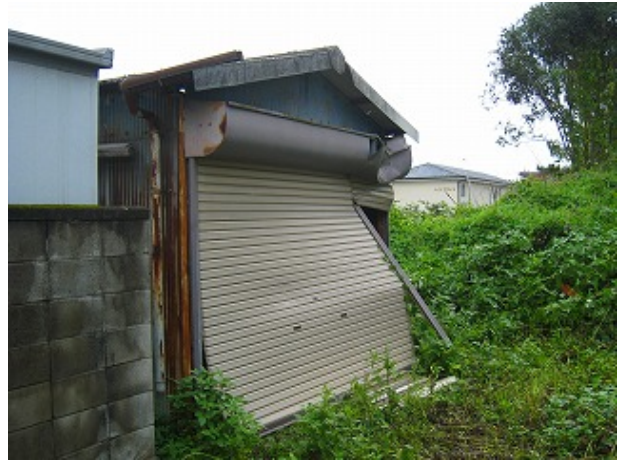
写真 22 シャッターの外れ

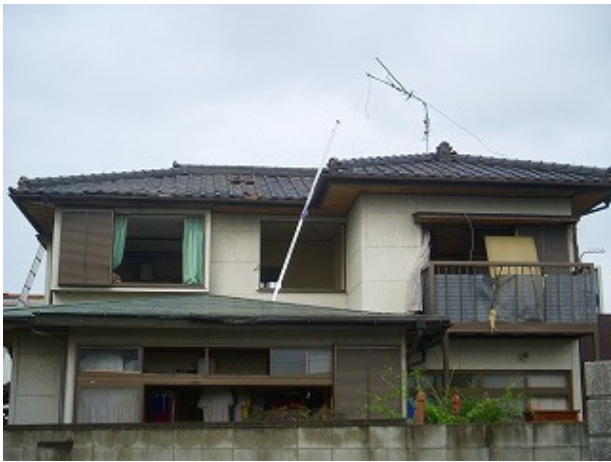
写真 23 開口部の破損とテレビアンテナの曲がり

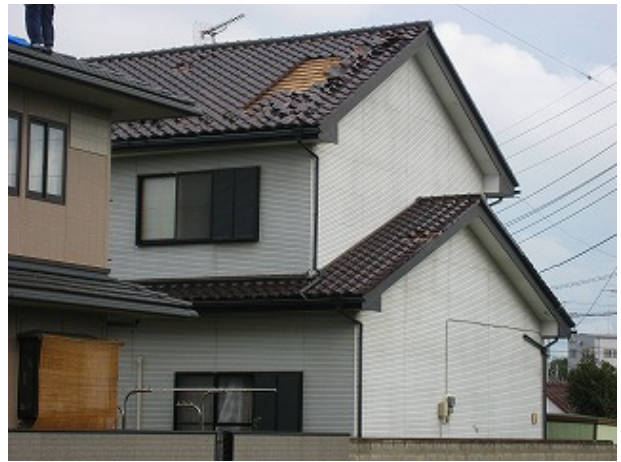
写真 24 屋根瓦のずれ

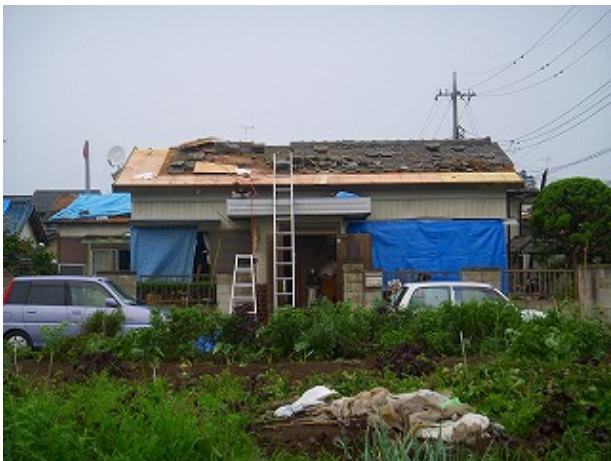
写真 25 屋根瓦のずれ

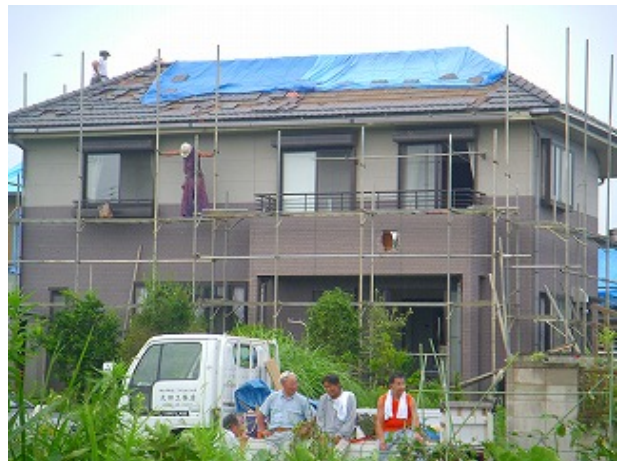
写真 26 屋根瓦のずれと壁面の飛来物衝突痕

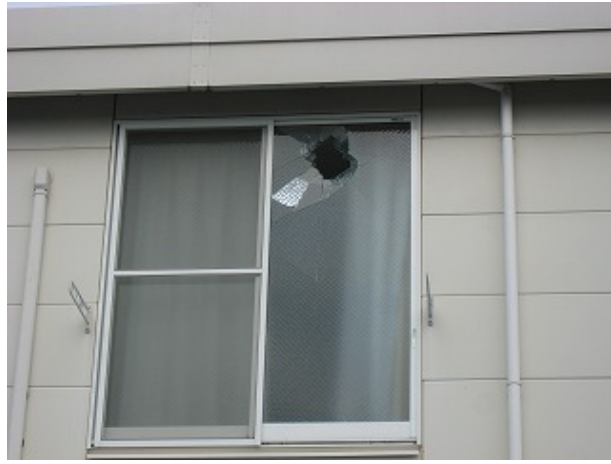
写真 27 窓ガラスの飛来物衝突痕

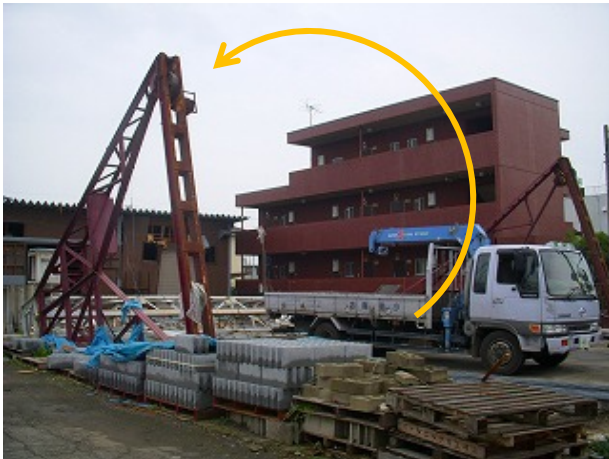
写真 28 滑節構造をもつ移動式クレーンの転倒

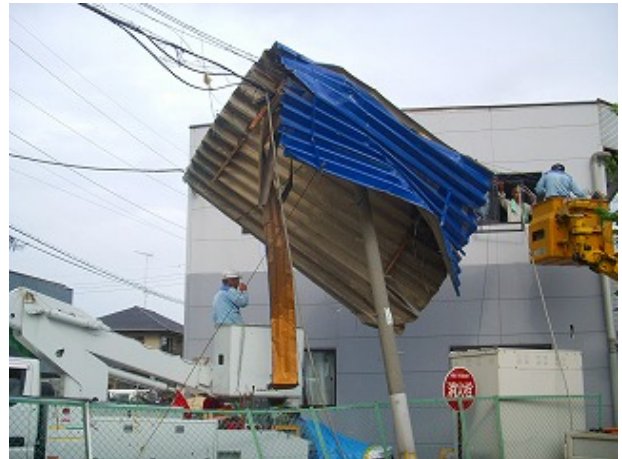
写真 29 鋼板製屋根の飛散

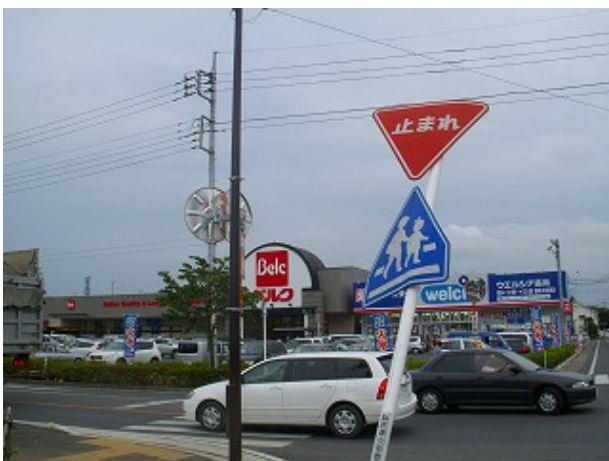
写真 30 道路標識の折損

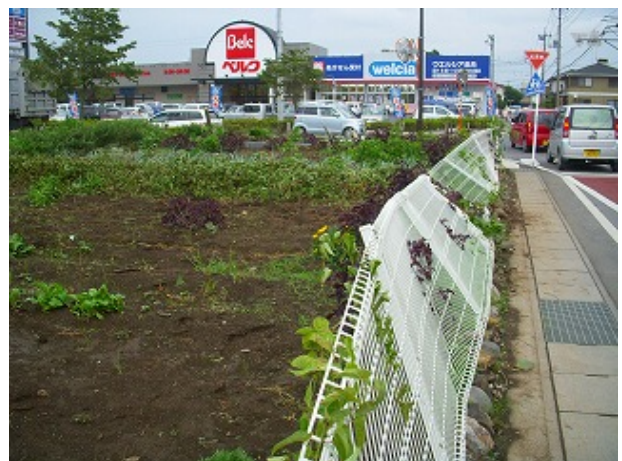
写真 31 フェンスの変形
