平成 15 年 9 月に沖縄県宮古島で発生した 台風 14 号による建築物等の被害について（速報）

構造研究グループ 首席研究員 奥田 泰雄
同 研究員 喜々津 仁密

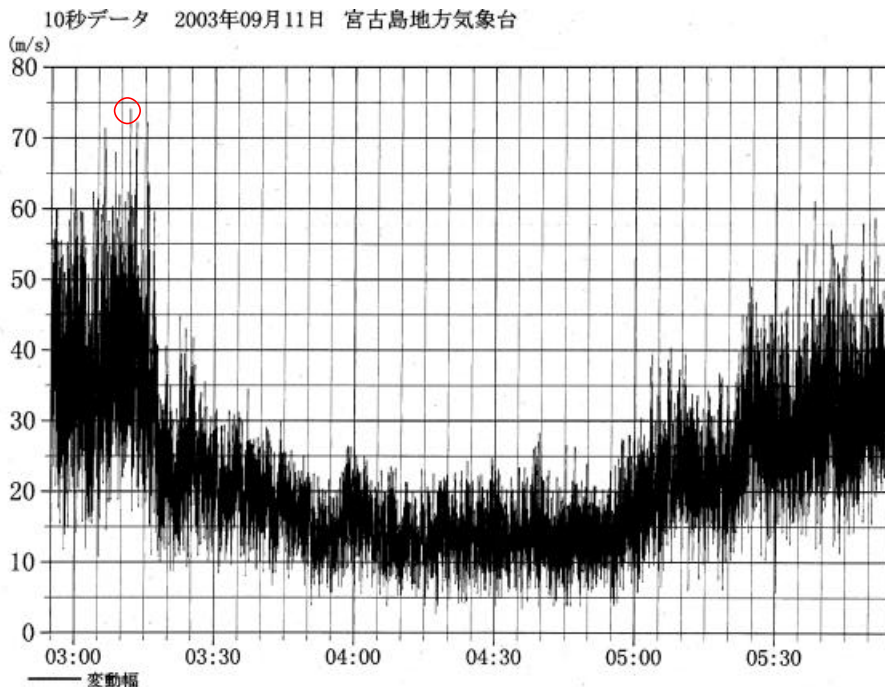
図8 宮古島地方気象台での風速記録

図7,8は宮古島地方気象台での時間降水量、海面校正気圧、風の記録である。風向風速計は1995年に導入されたFF-11（風速測定範囲0.5-90m/s、距離定数5m以下）で観測している。9月11日午前3時12分に最大瞬間風速74.1m/s（北）を観測している（図8中印）。台風の本心が通った前後で風向は反転し、西から南方向に変化し、同日午前5時38分に所謂吹き返しの風（瞬間風速61m/s）を記録している。また、台風の通過後に時間降水量が50mmを超える激しい降雨を記録している。

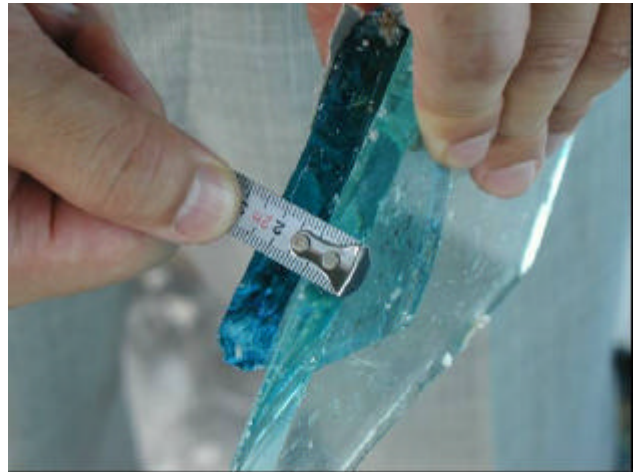
- ・ 鉄筋コンクリート造6階建て・平成7年竣工
- ・ 管制塔室（6階部分 管制塔の高さ22.4m）の複層ガラス12枚のうち6枚が破損（写真3,4）。複層ガラスは高さ約2200mm、幅1900~2300mmであり、屋外側（熱線反射ガラス）、屋内側（フロートガラス）の厚さがそれぞれ12mm、10mm、空気層は10mmである（写真2）。このガラスの設計風速は建築基準法によると約70m/sと算定された。管制塔の管理者によると、まず写真3,4に示す北西と南東方向壁面の2枚の窓ガラスが破損したとのことである。室内の飛散物によって、内側ガラスだけ割れているものもあった。
- ・ 管制塔2階事務室の北西側（滑走路側）の窓が飛来物によって破損している。

写真2 複層ガラス

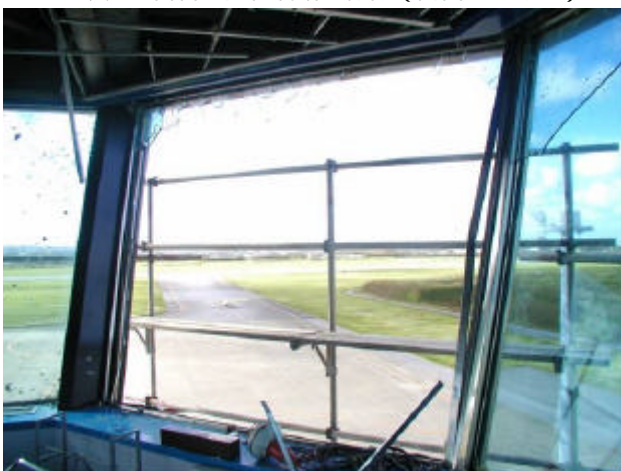
写真3 北西方向壁面の破損状況

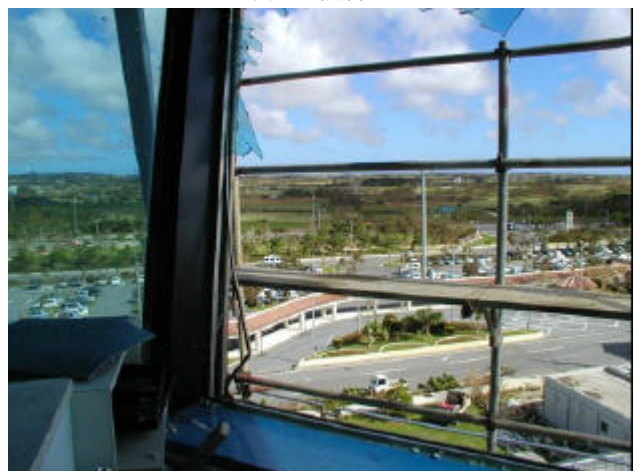
写真4 南東方向壁面の破損状況

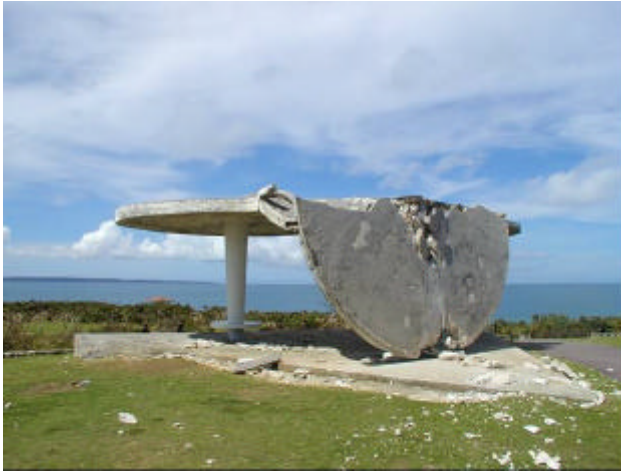
- ・ 鉄筋コンクリート造・築年数不明
- ・ 北東側の屋根版 (厚さ約 160mm・地上からの高さ約 2900mm) が倒壊している (写真 5)
- ・ 鉄筋に対するコンクリートのかぶり厚さは 3~4cm で、使用している異形鉄筋の径は約 13mm である (写真 6)
- ・ 鉄筋コンクリート造による工作物の強風による被害例であり、きわめて珍しい事例である。

写真 5 西平安名岬展望所の概観 (東からみる)

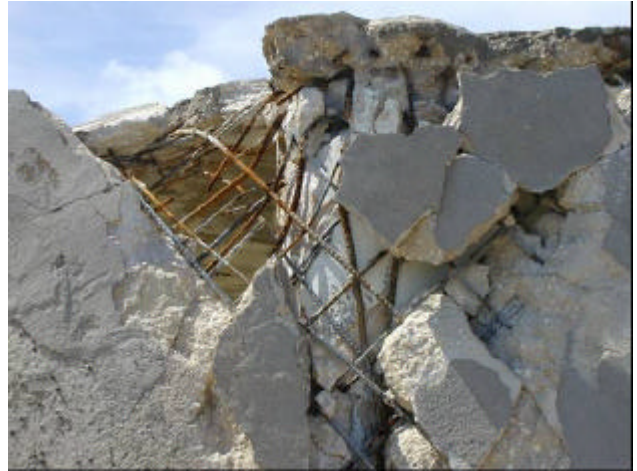
写真 6 屋根版の倒壊

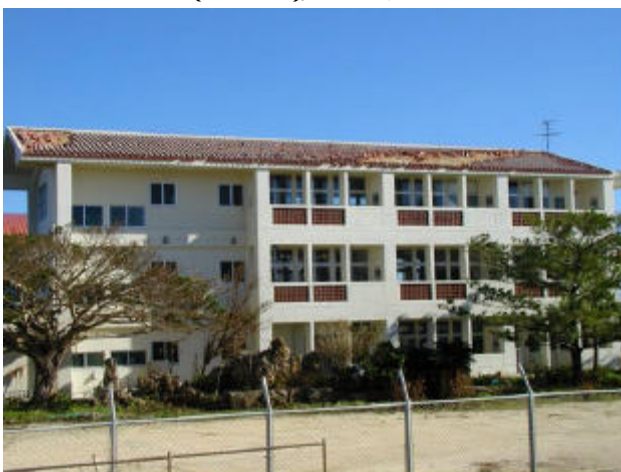
- ・ 鉄筋コンクリート造 3 階建て (一部 2 階建て)・築約 15 年
- ・ 切妻屋根部分の屋根ふき材が飛散しており、3 階建て校舎部では、東西両方向の屋根ふき材が被害を受けている (写真 7)。なお、敷地内に隣接する体育館 (築約 3 年) の被害はほとんどみられない。

写真 7 平良市立狩俣中学校の概観 (南東からみる)

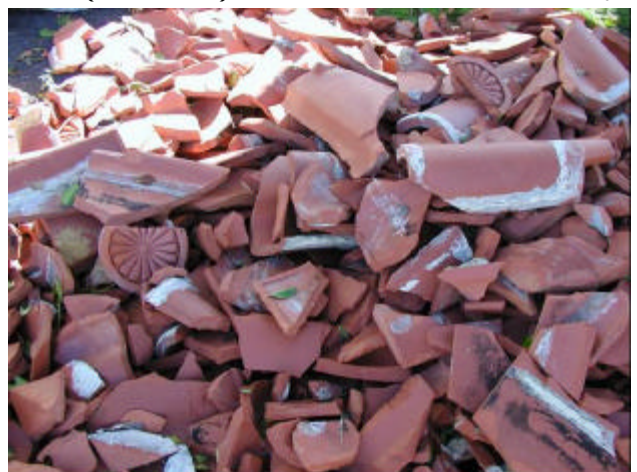
写真 8 破損した屋根ふき材(瓦)

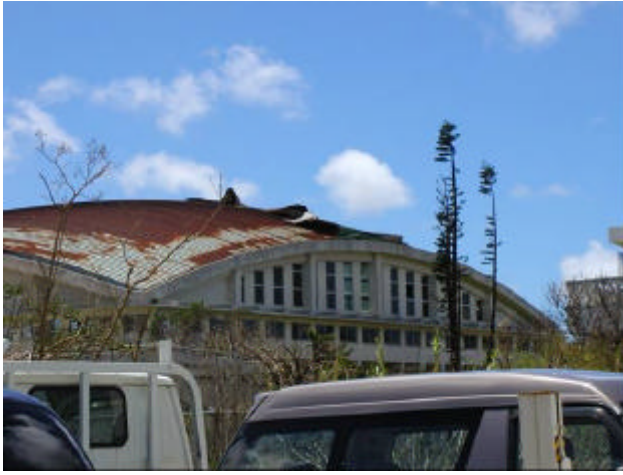
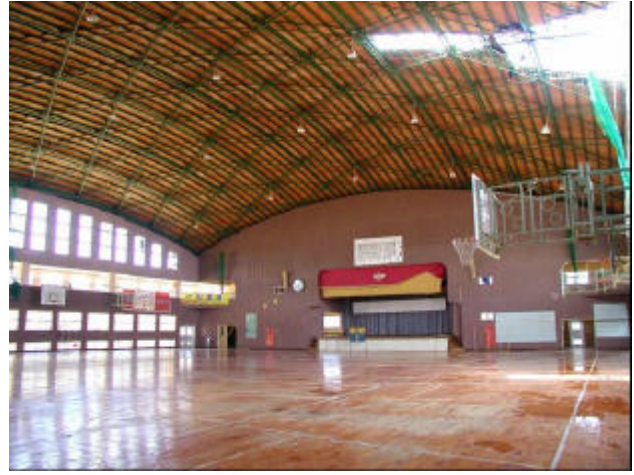
- ・ 鉄筋コンクリート造・昭和 52 年竣工
- ・ 体育館屋根の北西側の屋根ふき材が剥離しており (写真 9,10) 主に南東側の窓ガラスは数十枚破損していた。管理者の話によると、被災直後、体育館入口の 4 枚の扉、靴箱及び跳び箱は屋根ふき材が剥離した箇所の真下まで約 20m 移動していたとのことである。
- ・ 同敷地内の校舎の屋根北側部分にも損傷がみられる。

写真9 体育館の概観（北からみる）

写真10 体育館内部

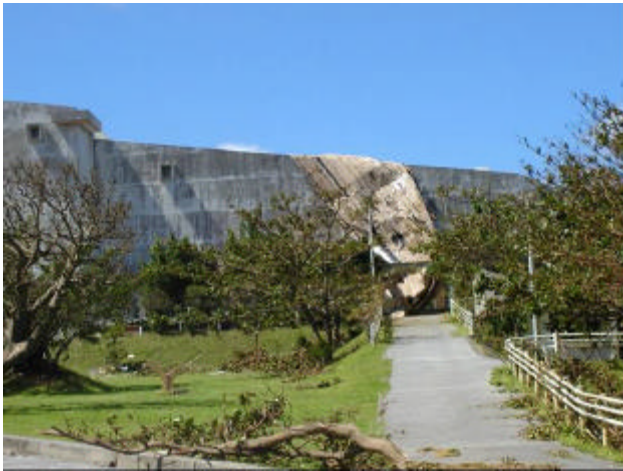
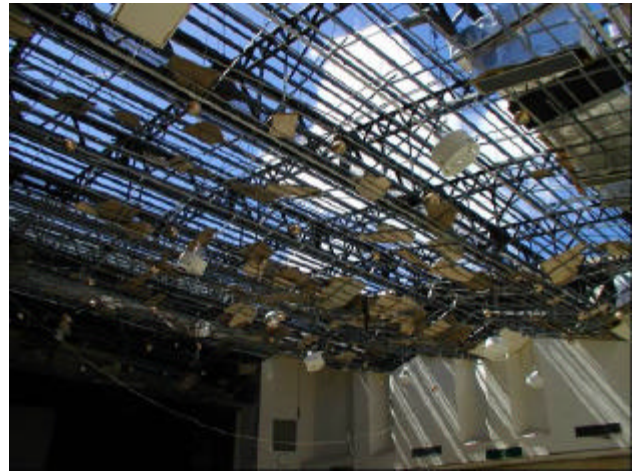
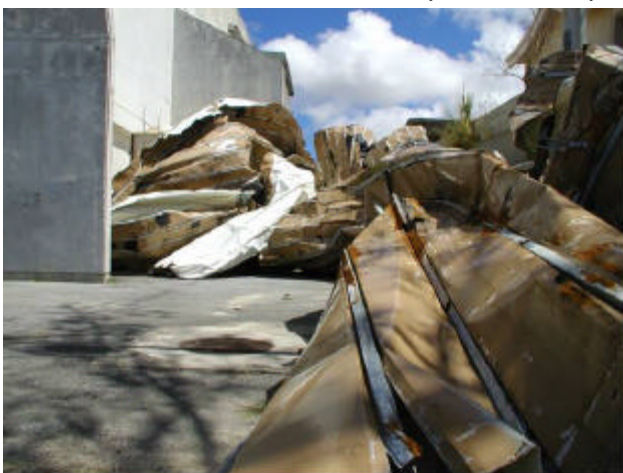
- ・ 鉄筋コンクリート造（一部鉄骨造）2階建て・昭和60年竣工
- ・ 大ホールの屋根ふき材の多くが剥離し（写真11～13）中庭北側に天井仕上げ材が多く飛散している。
- ・ 平良市立中央公民館の北東方向に隣接する翔南高等学校の体育館はほぼ無被害と思われる（写真14）

写真11 平良市立中央公民館の概観（北東からみる）

写真12 大ホール内の鉄骨造による屋根骨組

写真13 剥離した屋根ふき材（南西からみる）

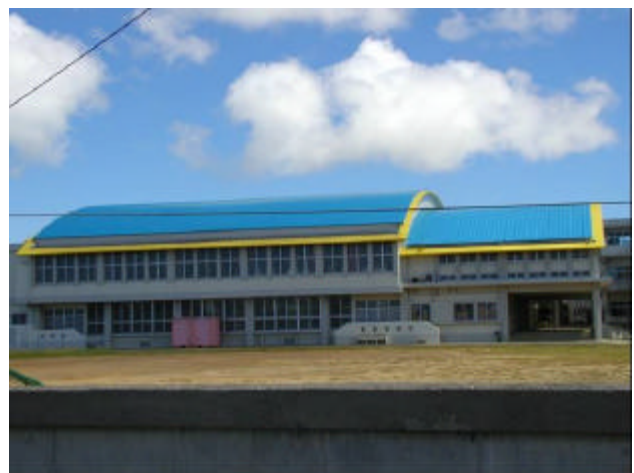
写真14 隣接する翔南高等学校体育館

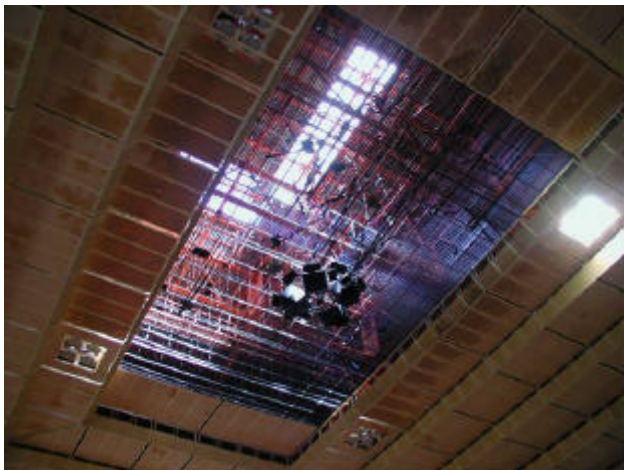
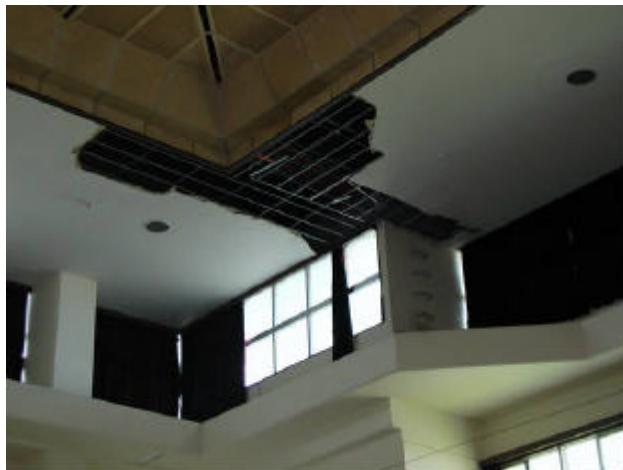
- ・ 鉄骨鉄筋コンクリート造2階建て・昭和59年竣工
- ・ 天井中央部の屋根ふき材が飛散し、天井仕上げ材が床面に多数落下している（写真15,16）

写真15 天井中央部の破損

写真16 天井仕上げ材の破損

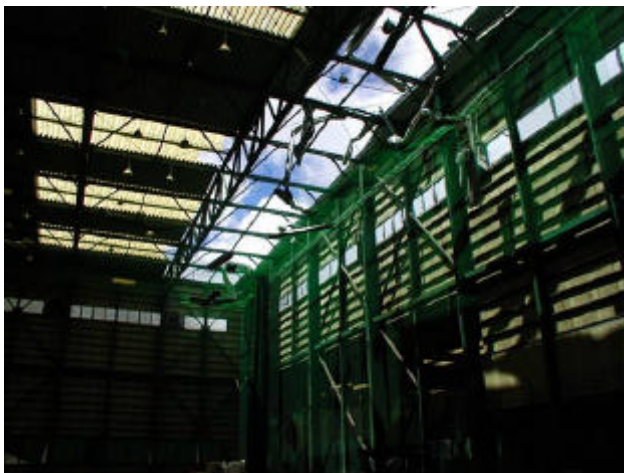
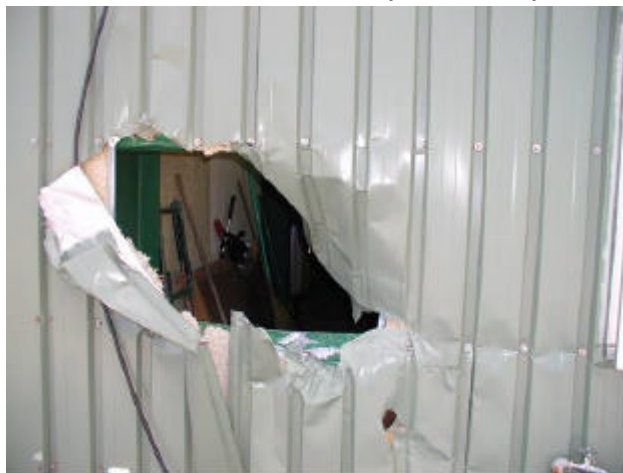
- ・ 鉄骨造・竣工年不明
- ・ 北側端部の屋根ふき材が飛散し、北側壁面に飛来物による損傷が多くみられる（写真17,18）

写真17 多目的屋内運動場の屋根ふき材の飛散

写真18 北側壁面の損傷

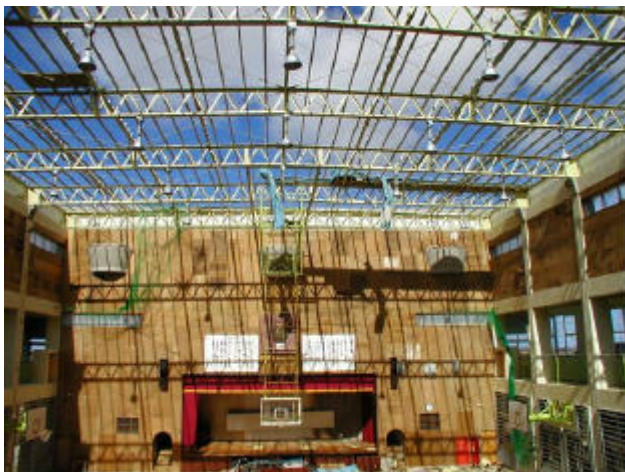
- ・ 鉄筋コンクリート造（一部鉄骨造）2階建て・築年数不明
- ・ 屋根ふき材全体が飛散しており、ガラスの破損も多数みられる（写真19,20）

写真 19 体育館内部の概観

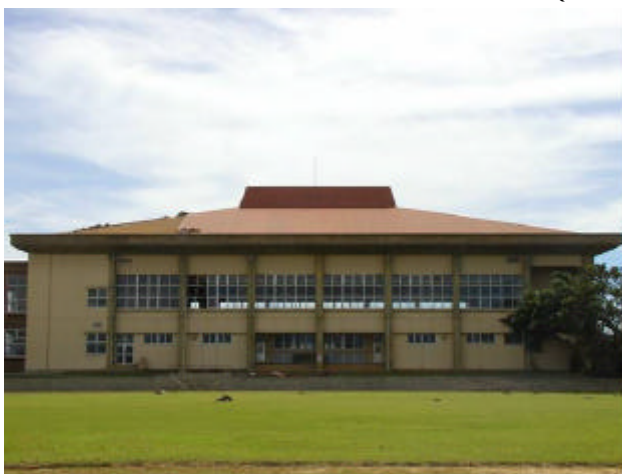
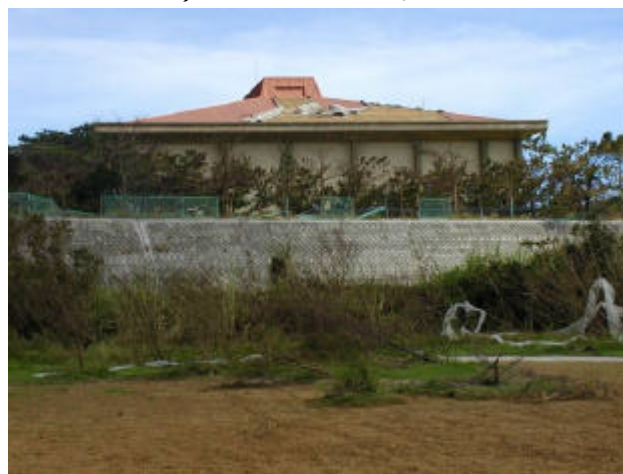
- ・ 鉄筋コンクリート造2階建て・築年数不明
- ・ 東西両方向の隅各部の屋根ふき材が飛散しており、東側敷地内にその多くが散乱している（写真21,22）。また、屋内の天井仕上げ材も損傷している。
- ・ 北側に道路をはさんで隣接する福祉施設（鉄筋コンクリート造）は無被害の様子。

写真 21 上野村体育館の概観（北からみる）

写真 22 上野村体育館の概観（西からみる）

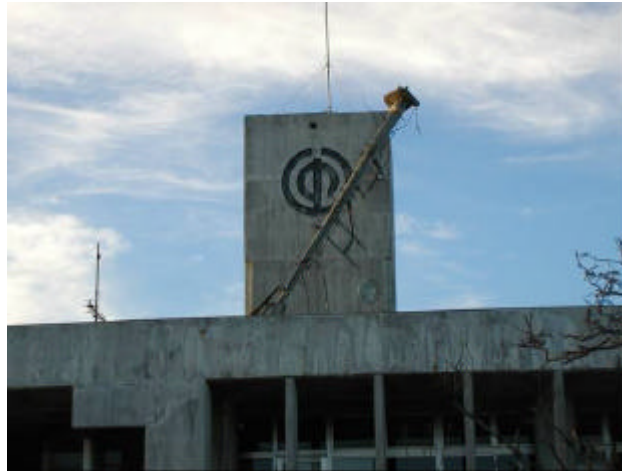
- ・ 鉄筋コンクリート造・築年数不明
- ・ 屋上に設置された通信用鉄塔が転倒している（写真23）。建築物自体の被害はほとんどみられない。

写真 23 通信用鉄塔の転倒

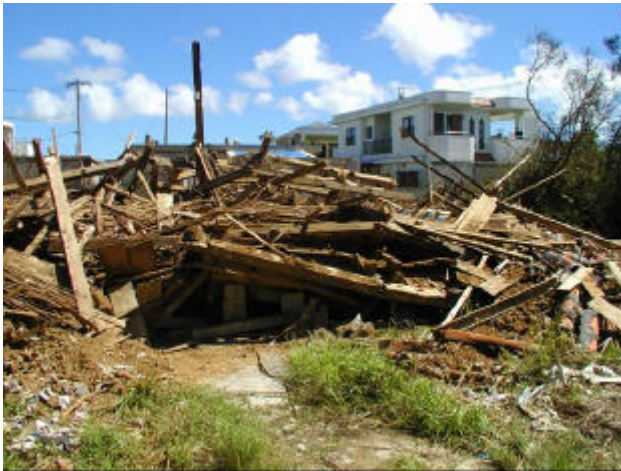
- ・ 木造平屋建て・築年数不明
- ・ 構造骨組自体が全て倒壊している（写真24）。東側に隣接する木造住宅の被害はほとんどみられない（写真25）。

写真 24 木造住宅の倒壊

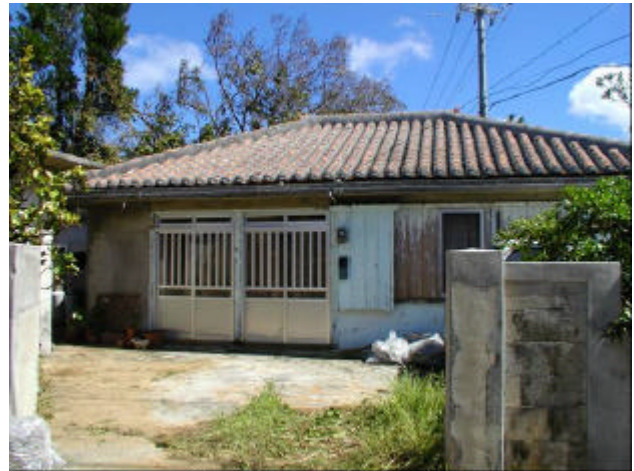
写真 25 無被害と思われる木造住宅

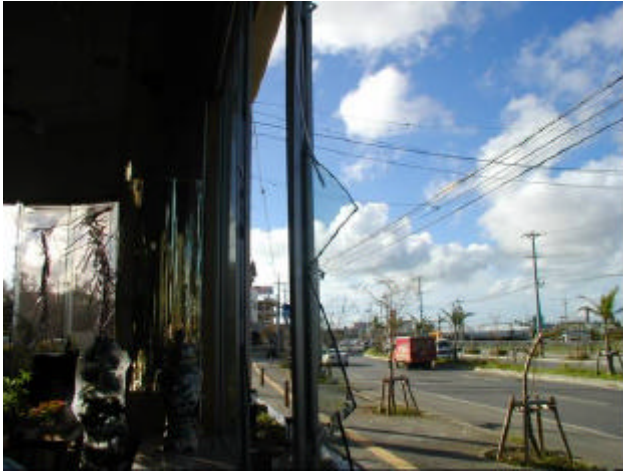
- ・ 鉄筋コンクリート造2階建て・築年数不明
- ・ 平良城辺線に面する窓ガラス（幅2m前後・高さ約4m・厚さ12~15mm）が損傷している。窓ガラスのサッシが屋内側（南西方向）に湾曲しており、面外変形を受けた傾向を示している（写真26）。厚さ15mmの窓ガラスの設計風速は約55m/sである。
- ・ 西側の窓ガラスも損傷しており、屋外にガラスが散乱している（写真27）。

写真 26 窓ガラスの損傷（南からみる）

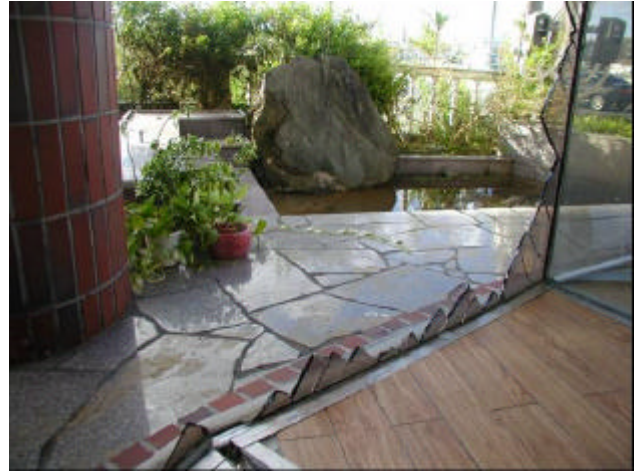
写真 27 窓ガラスの損傷（北からみる）

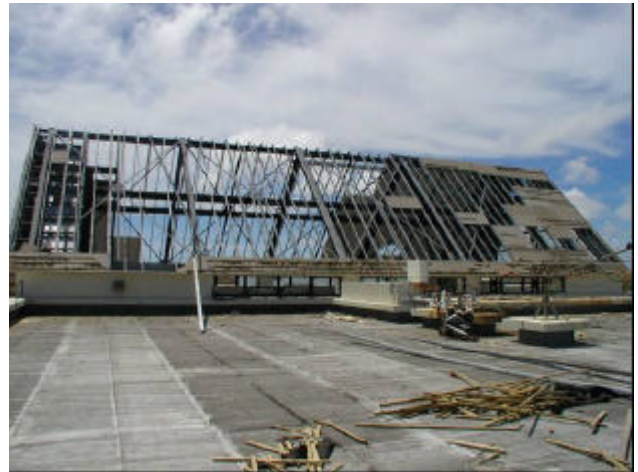
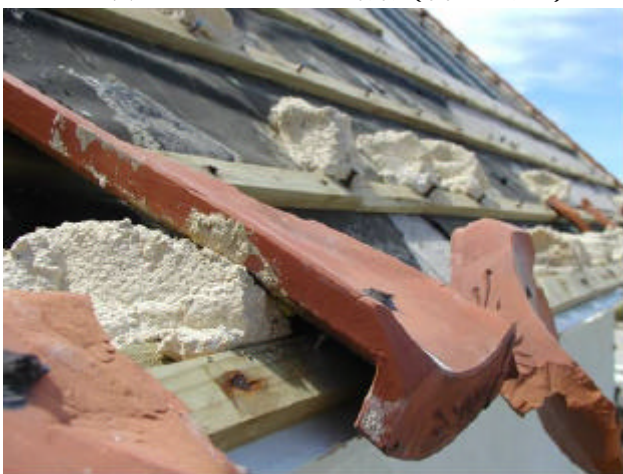
- ・ 鉄筋コンクリート造 2 階建て・平成 8 年竣工
- ・ 切妻屋根の屋根ふき材が飛散している。海に面した北東側の面のほうがより多く飛散している（写真 29,30 ）
- ・ 海に面した 2 階北東側の窓ガラスはほぼ全壊の状態である（写真 31 ）
- ・ 玄関入り口上の天井仕上げ材も多く飛散している。

写真 29 切妻屋根面の被害（北東からみる）

写真 30 屋根ふき材

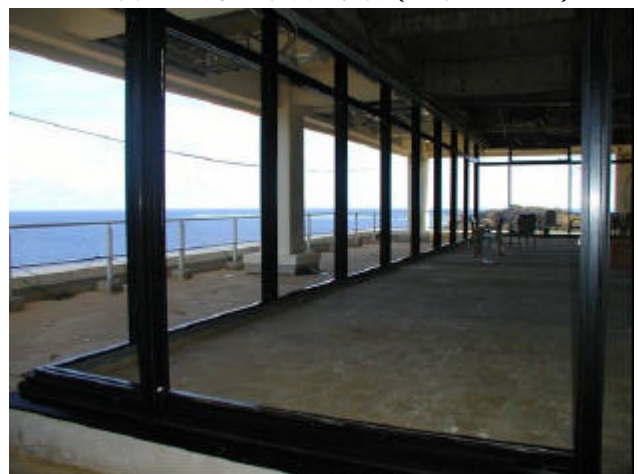
写真 31 海に面した 2 階窓ガラスの被害

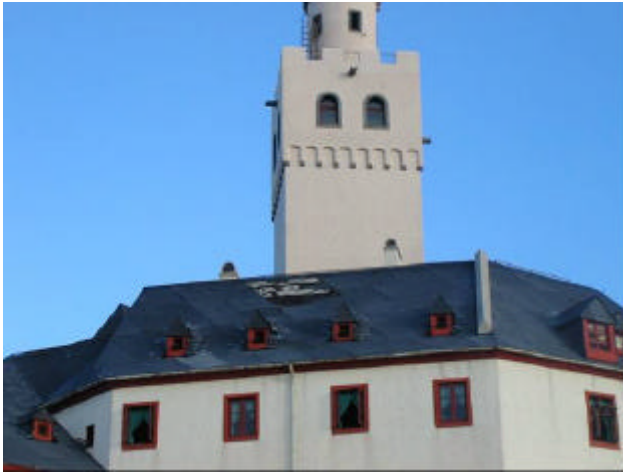
- ・ 鉄筋コンクリート造・築年数不明
- ・ 北側の屋根ふき材が一部飛散している（写真32）。
- ・ 同敷地内の樹木が北から南に向かって傾斜しており、北側の枝葉がちぎられている（写真33）。

写真32 屋根ふき材の飛散（北からみる）

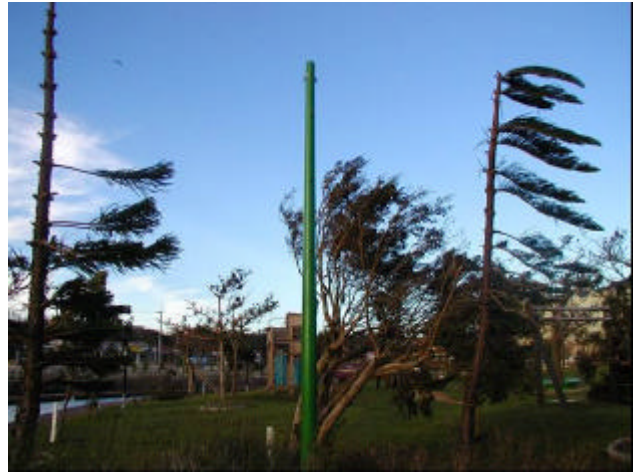
写真33 樹木の被害

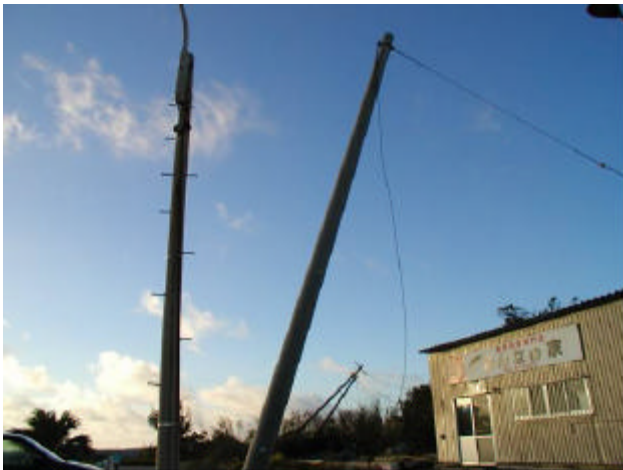
- ・ 木造平屋建て・築年数不明
- ・ 海に面した道路沿いの電柱が東方向に傾斜している（写真34）。
- ・ 海に面した壁面（北西側及び南西側）に浮き上がりや飛来物による損傷がみられる（写真35～37）。

写真34 鮮魚直売所前の電柱の傾斜（西からみる）

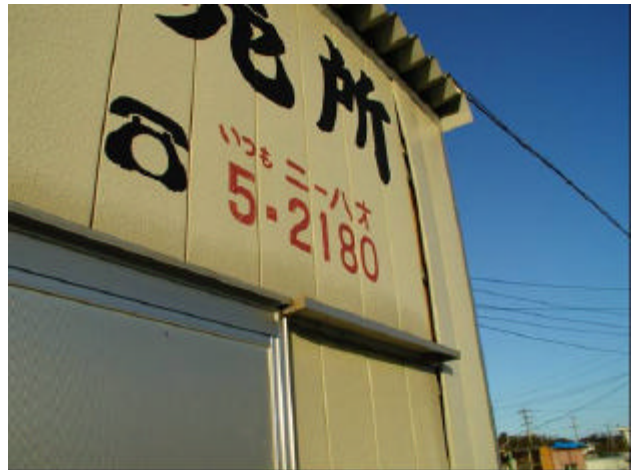
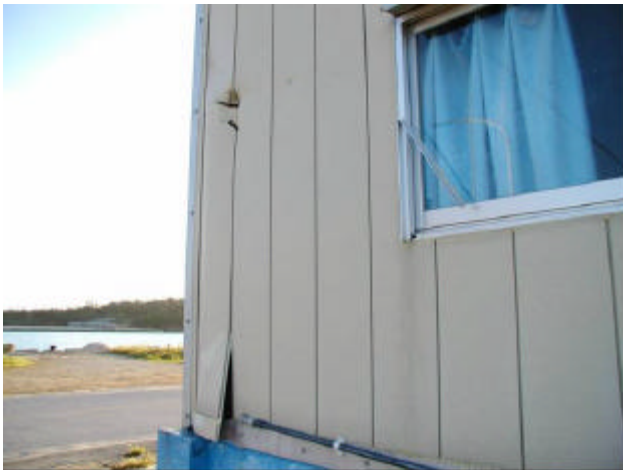
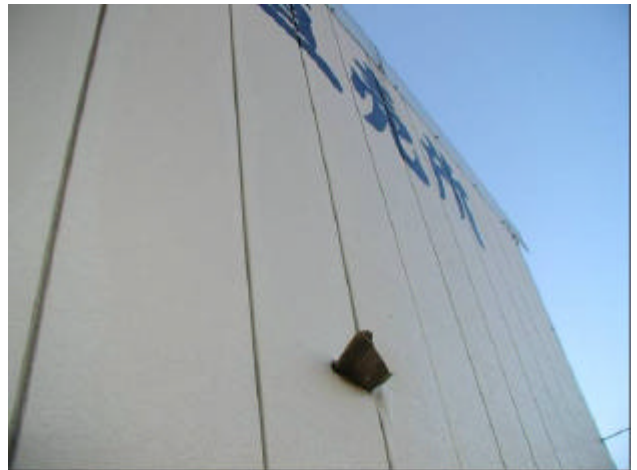
写真35 壁面隅角部の浮き上がり（北西からみる）

写真36 壁面隅角部の浮き上がり（南西からみる）

写真37 飛来物による損傷（南西からみる）

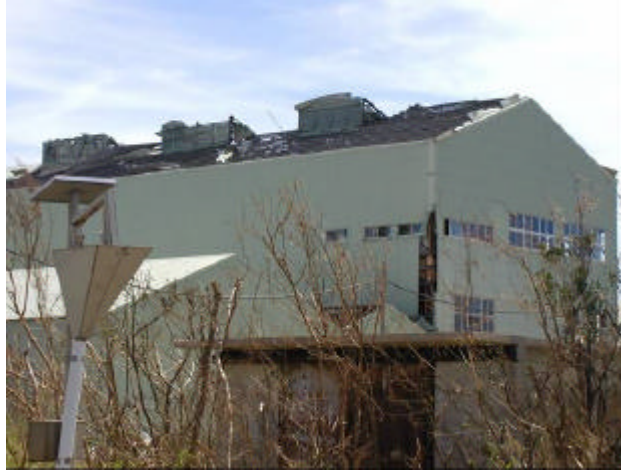
- ・ 鉄骨造・築年数不明
- ・ 切妻屋根面の屋根ふき材が飛散し、壁面の隅角部が損傷している（写真 38）

写真 38 切妻屋根及び壁面隅角部の被害（北東からみる）

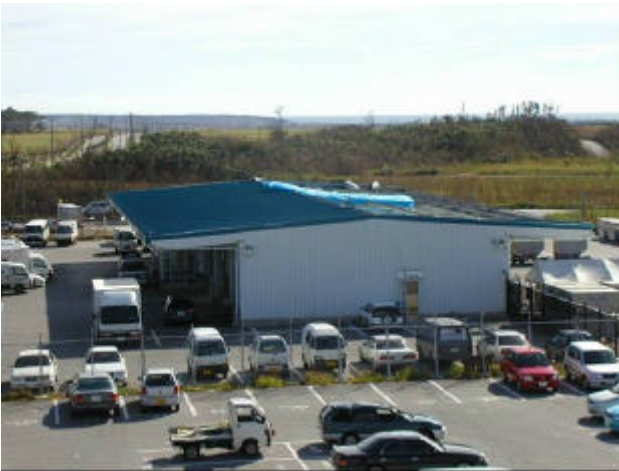
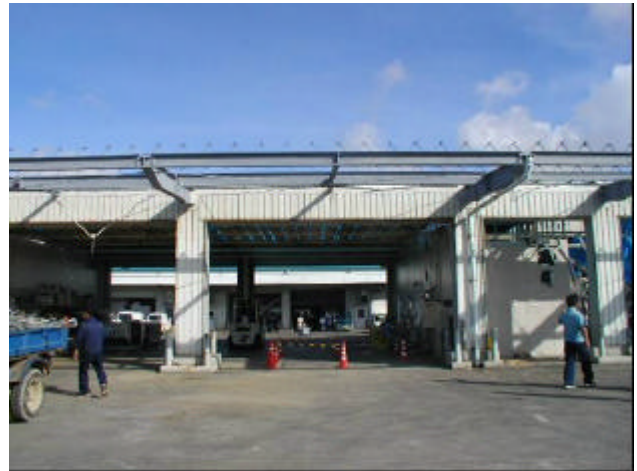
- ・ 鉄骨造平屋建て・平成 9 年竣工
- ・ 切妻屋根北西側の屋根ふき材がほぼ全て飛散している（写真 39,40） 開口部の巻き取り式シャッターも南東側の一部を除き、ほとんどのものが損傷を受けている。
- ・ 被害発生時、敷地内の 4t トラック等が数台横転していた。

写真 39 宮古空港内貨物庫の概観（北東からみる）

写真 40 屋根底部分の屋根ふき材の飛散（北西からみる）

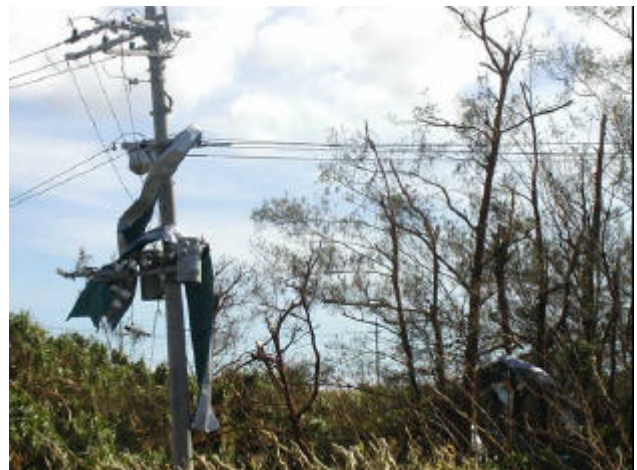
写真 42 貨物庫南西の電柱にからみつく屋根ふき材

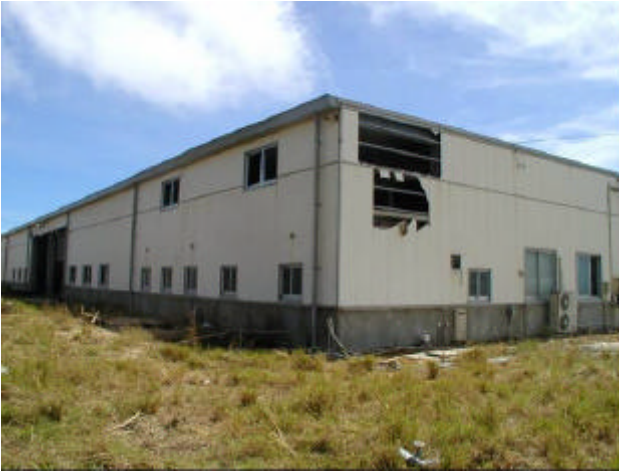
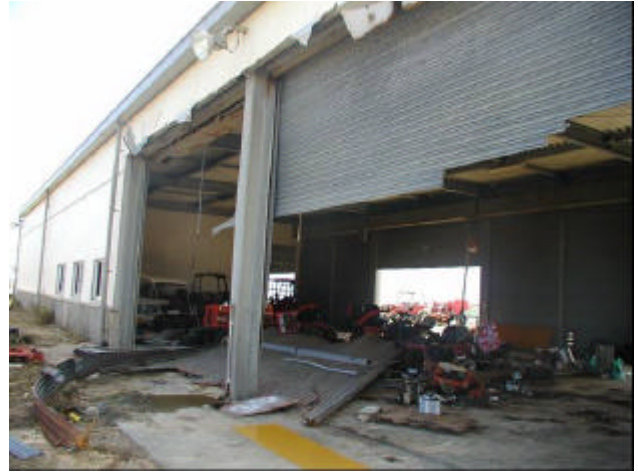
- ・ 鉄骨造2階建て・築年数不明
- ・ 北側壁面の隅角部及び開口部が損傷している（写真 43,44）。南側開口部のシャッターは一部を除き、被害は軽微なようである。
- ・ 内壁も剥離するなどの被害がみられる（写真 45）。
- ・ 格納庫北側に位置する事務室の天井仕上げ材が損傷している（写真 46）。

写真 43 重機用格納庫の概観（北からみる）

写真 44 開口部の損傷（北からみる）

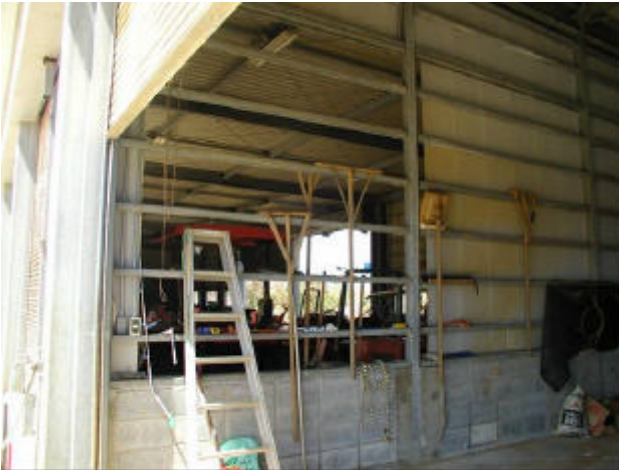
写真 45 内壁の損傷

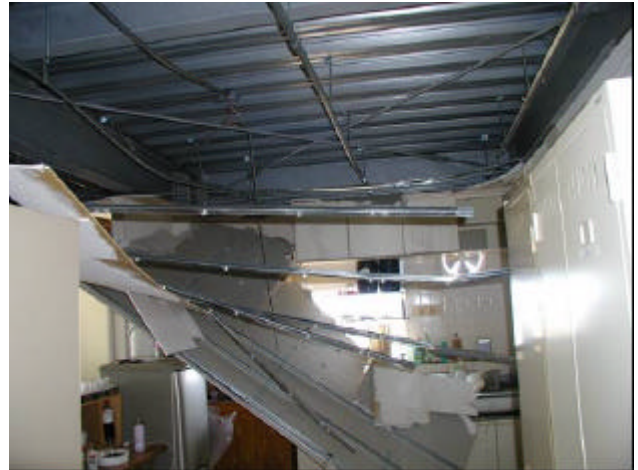
写真 46 事務室内の天井仕上げ材の損傷

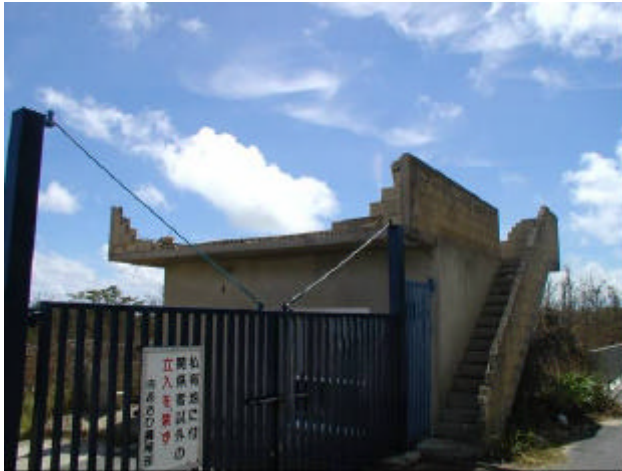
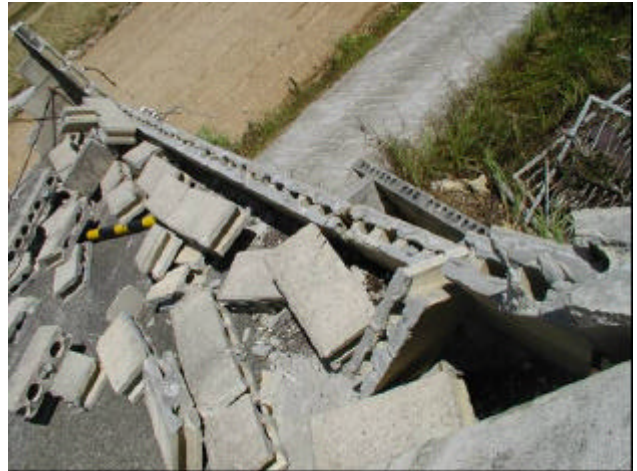
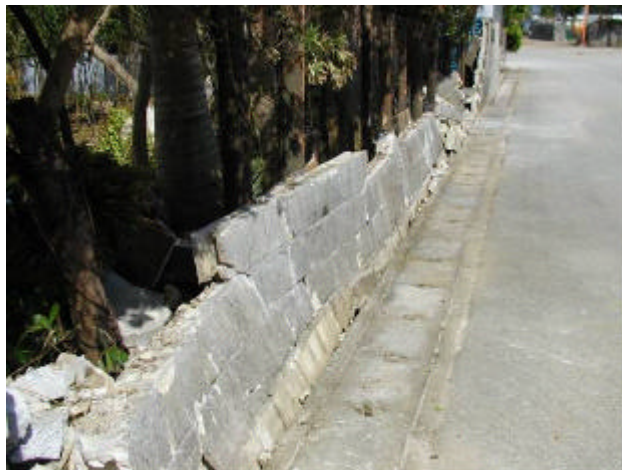
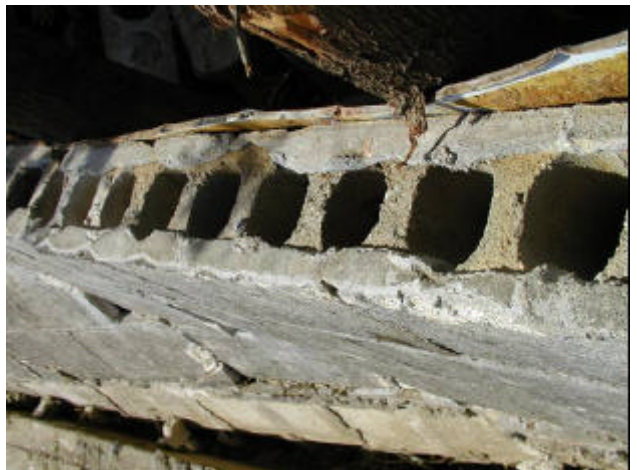
- ・ 横筋の挿入はみられない。

写真 47 ブロック塀の被害（平良市狩俣地区 1）

写真 48 ブロック塀の被害（平良市狩俣地区 2）

写真 49 ブロック塀の被害（平良市荷川取地区 1）

写真 50 ブロック塀の被害（平良市荷川取地区 2）

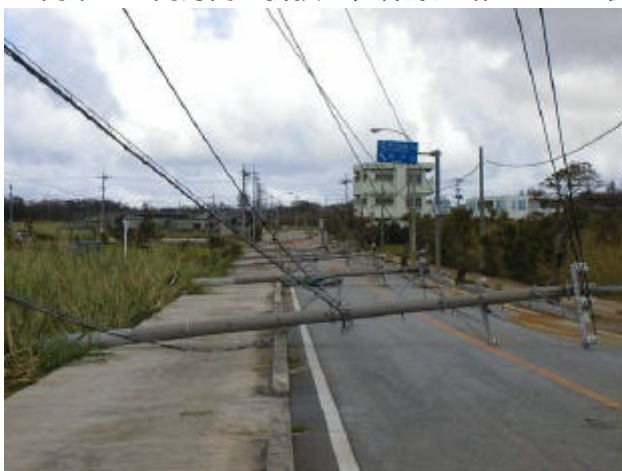
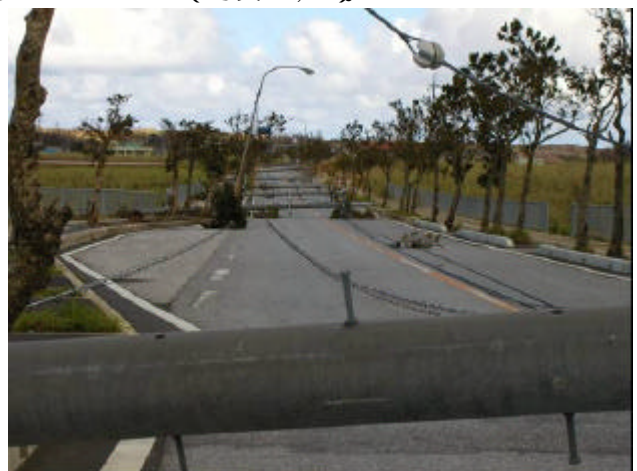
- ・ 南東から南方向に折損し、幹線道路を塞いだ状態となっている（写真 51,52）

写真 51 平良城辺線沿いの電柱の折損 1

写真 52 平良城辺線沿いの電柱の折損 2

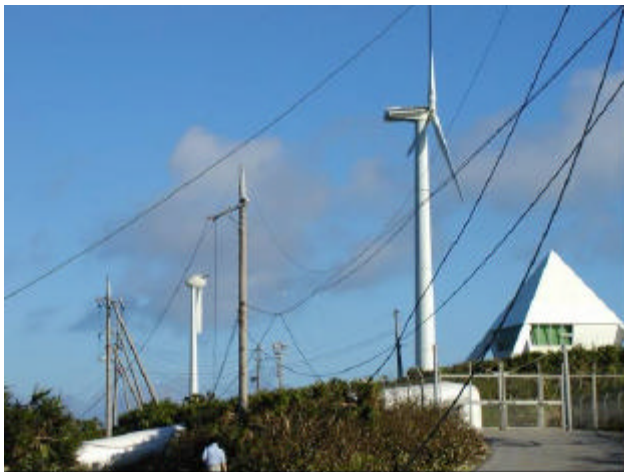
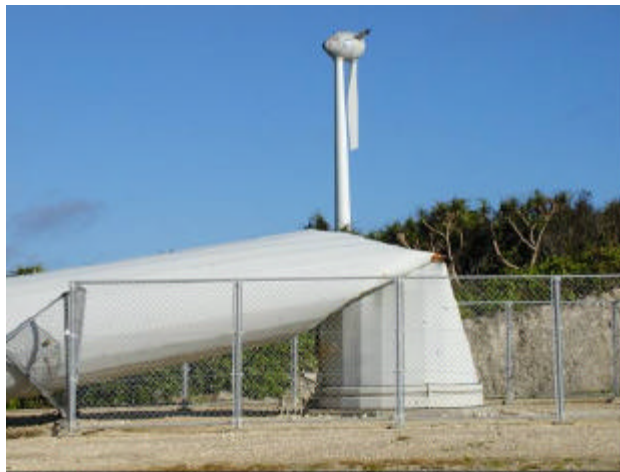
- ・ 大型プロペラ型風車（400kW用3基、250kW用1基）の被害（写真53）。
- ・ 南西方向へタワー部の下層部から折損し、倒壊している。基礎自体は無被害のようである（写真54）。
- ・ タワー部が無被害でも、ブレード部等が損傷しているものもみられる（写真56～58）。

写真 53 宮古風力発電実証研究設備の概観（南からみる）

写真 54 5号機の倒壊（南からみる）

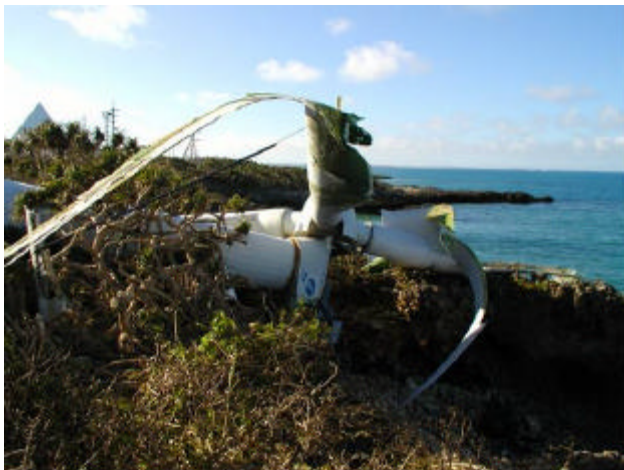
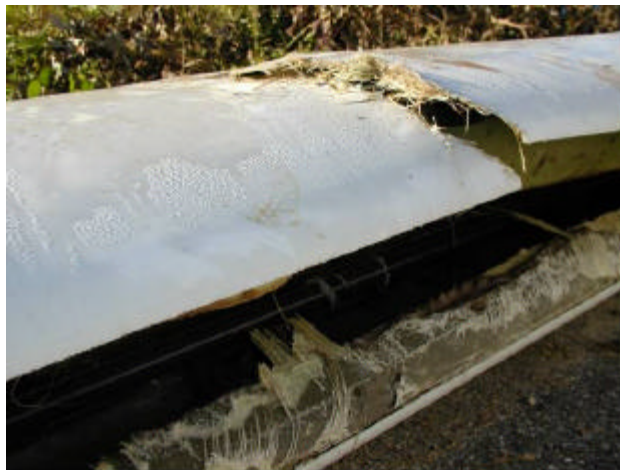
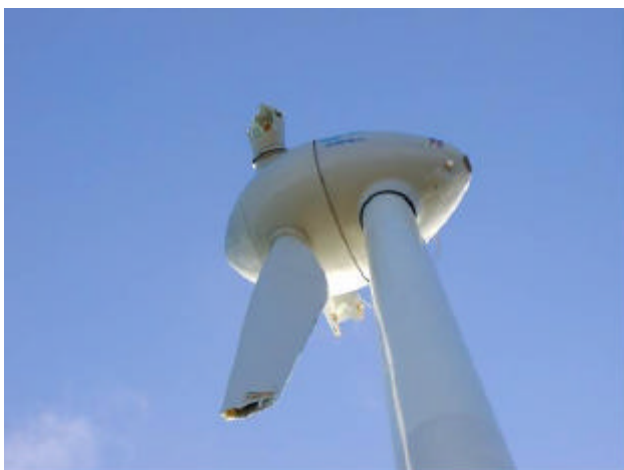
写真 55 ブレード部 1

写真 56 ブレード部 2

写真 57 6号機の概観

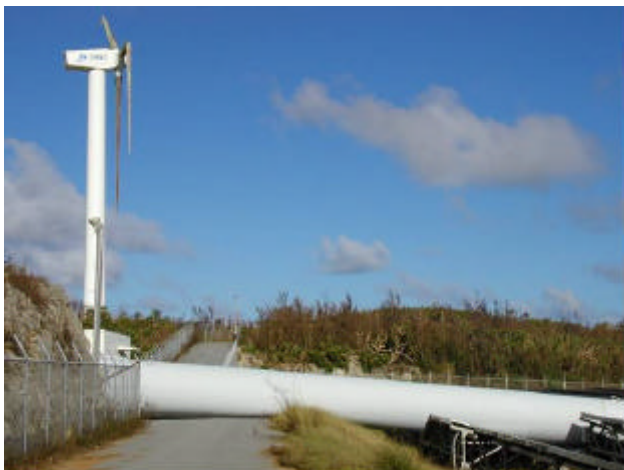
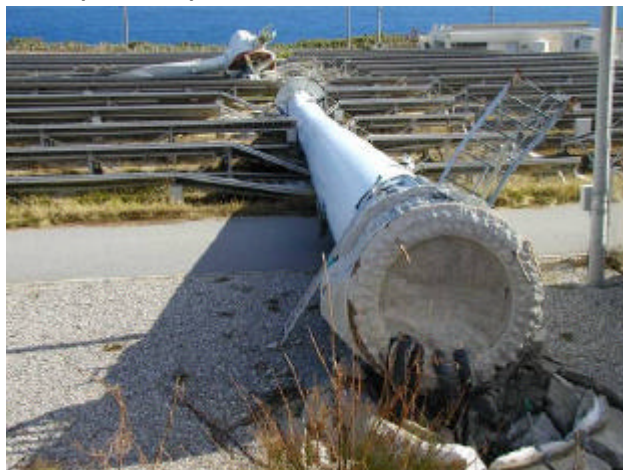
- ・ 大型プロペラ型風車 2 基の被害（写真 59）
- ・ 基礎のコンクリート部分からタワー部が倒壊している（写真 60）

写真 59 宮古太陽光発電実証施設の概観（西からみる）

写真 60 タワー部の倒壊（北からみる）

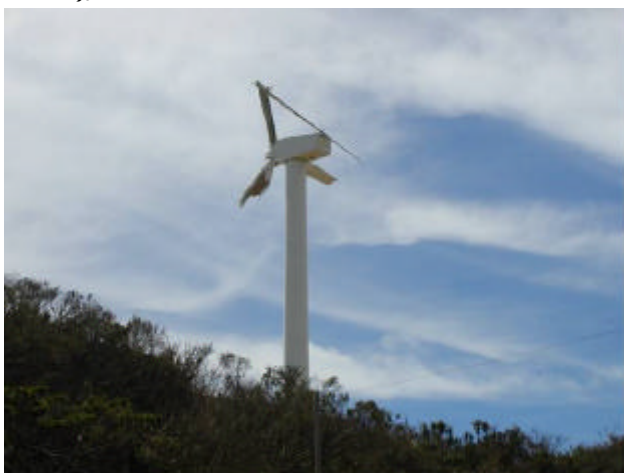
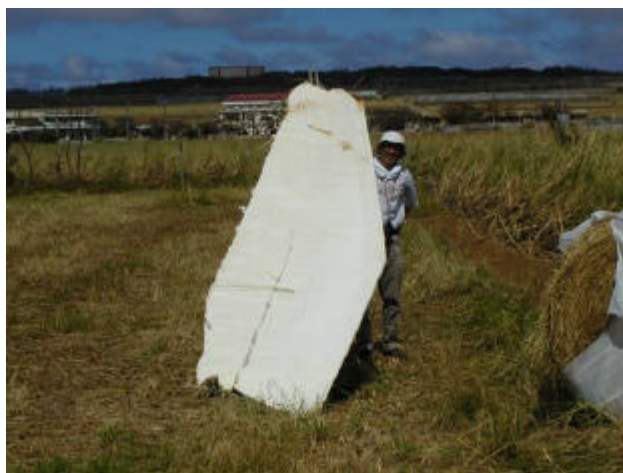
- ・ 大型プロペラ型風車 1 基の被害（写真 61）、ブレード部が折損し、西側の畑内へ飛散している（写真 62）

写真 61 風力発電施設の概観（南東からみる）

写真 62 ブレード部の飛散

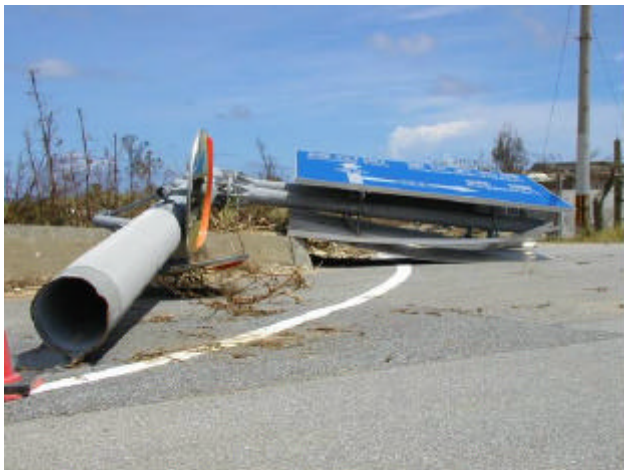
- ・ 保良西里線沿いの道路標識の柱の脚部から折損し、南東方向へ転倒している（写真 63）
- ・ 看板、道路標識、電柱の転倒又は折損方向が異なっている（電柱が北西方向に転倒している）（写真 64）

写真 63 道路標識の折損（保良西里線沿い）

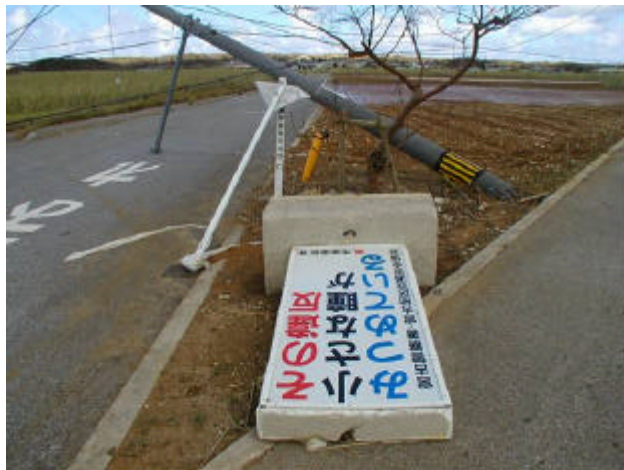
写真 64 看板等の転倒及び折損（平良城辺線沿い）

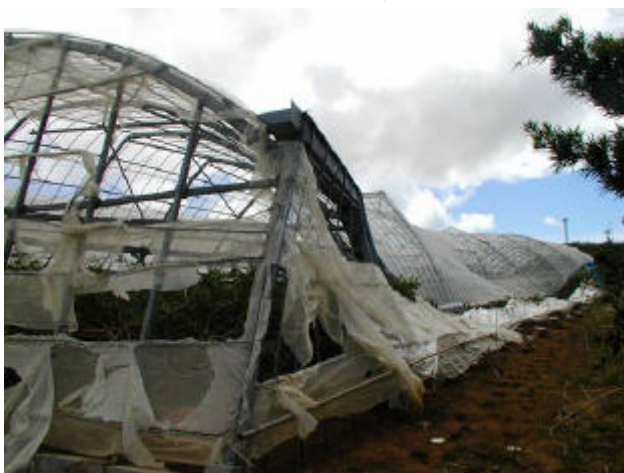
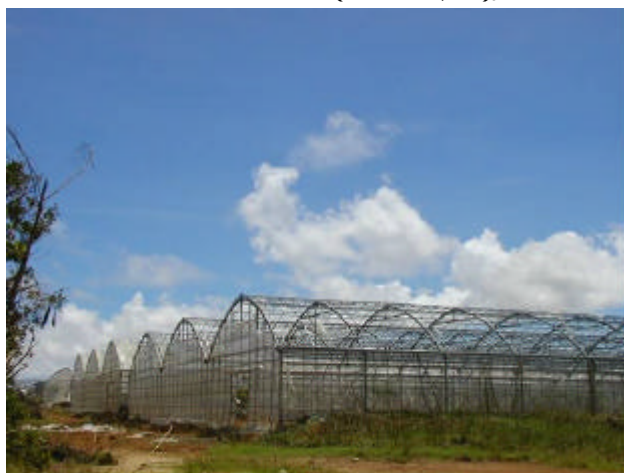
- ・ ビニールの剥離のみでなく、鋼管及びH型鋼による骨組の変形もみられる（写真 65,66）

写真 65 ビニールハウスの被害 1（平良市東仲宗根地区）

写真 66 ビニールハウスの被害 2（平良市西原地区）

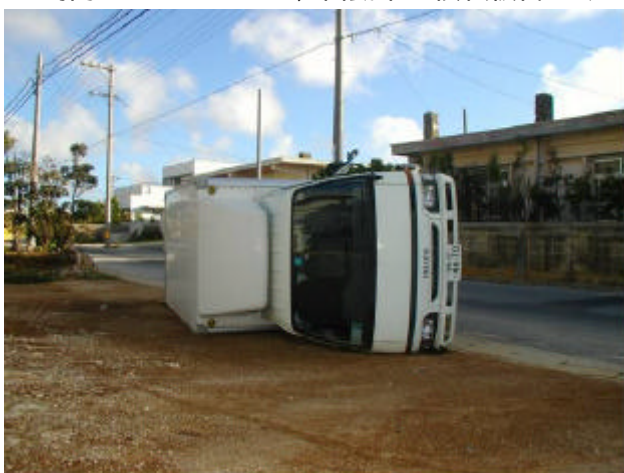
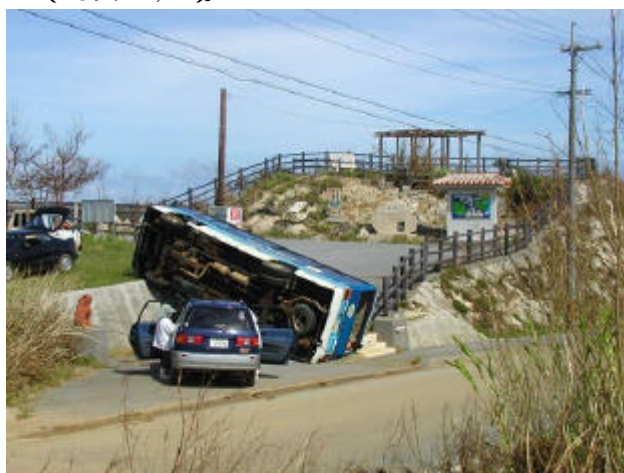
- ・ 島内の至るところで、自動車の横転被害がみられた（写真 67,68）

写真 67 自動車の横転 1（平良市内）

写真 68 自動車の横転 2（来間島内）
