## 米国アイオワ州におけるトルネード被害調査報告

建築研究所構造研究グループ 主任研究員  
(現在 アイオワ州立大学客員研究員)  
喜々津 仁密

アイオワ州立大学工学部航空工学科 教授  
P. P. サーカー

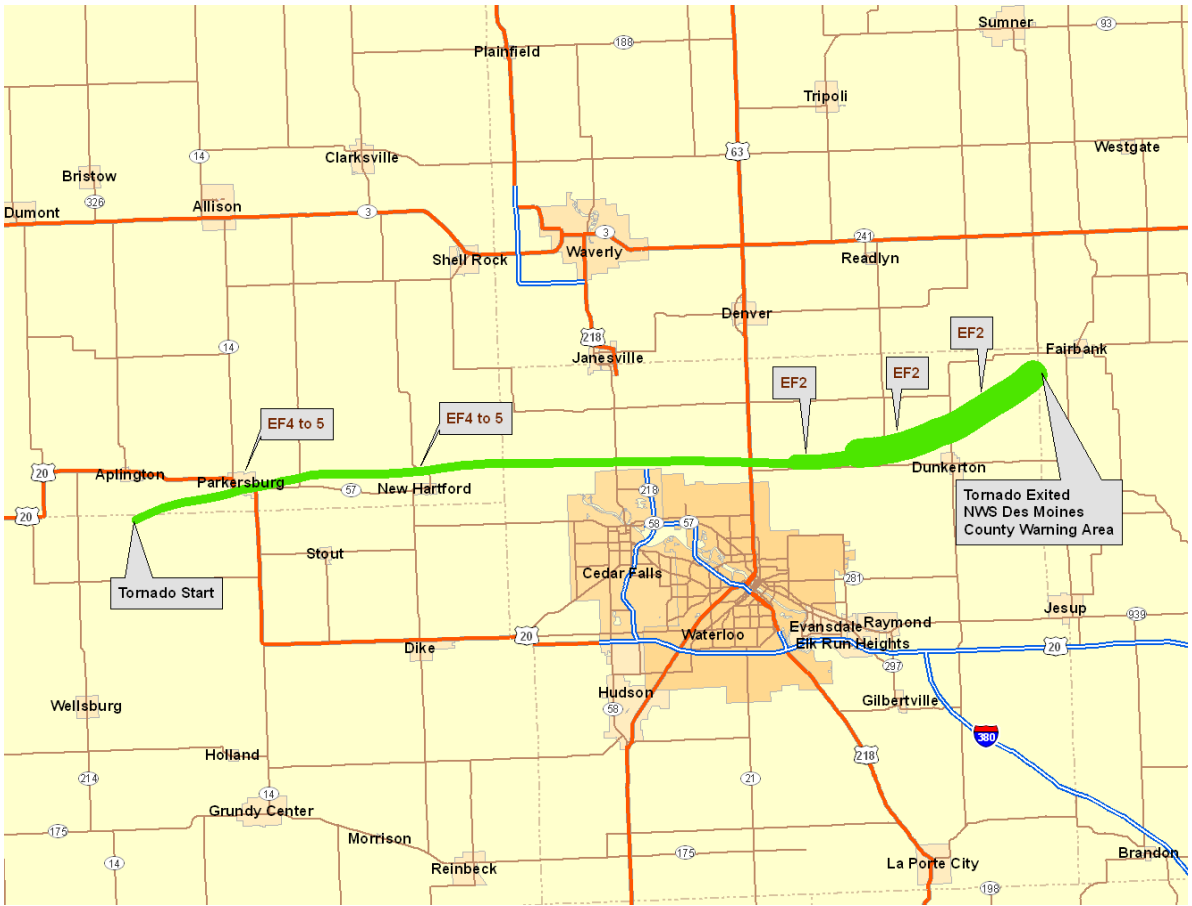
図1 トルネードの進行経路と拡張藤田スケール

トルネードの進行経路と各地での規模を図 1 に示す。タッチダウンの推定時刻は午後 4 時 48 分であり、5 時 58 分に **Black Hawk** 郡と **Buchanan** 郡との境界で確認されるまで東方向に約 43mile (69km) 進んだ。したがって、この間の平均移動速度は約 60km/h になる。

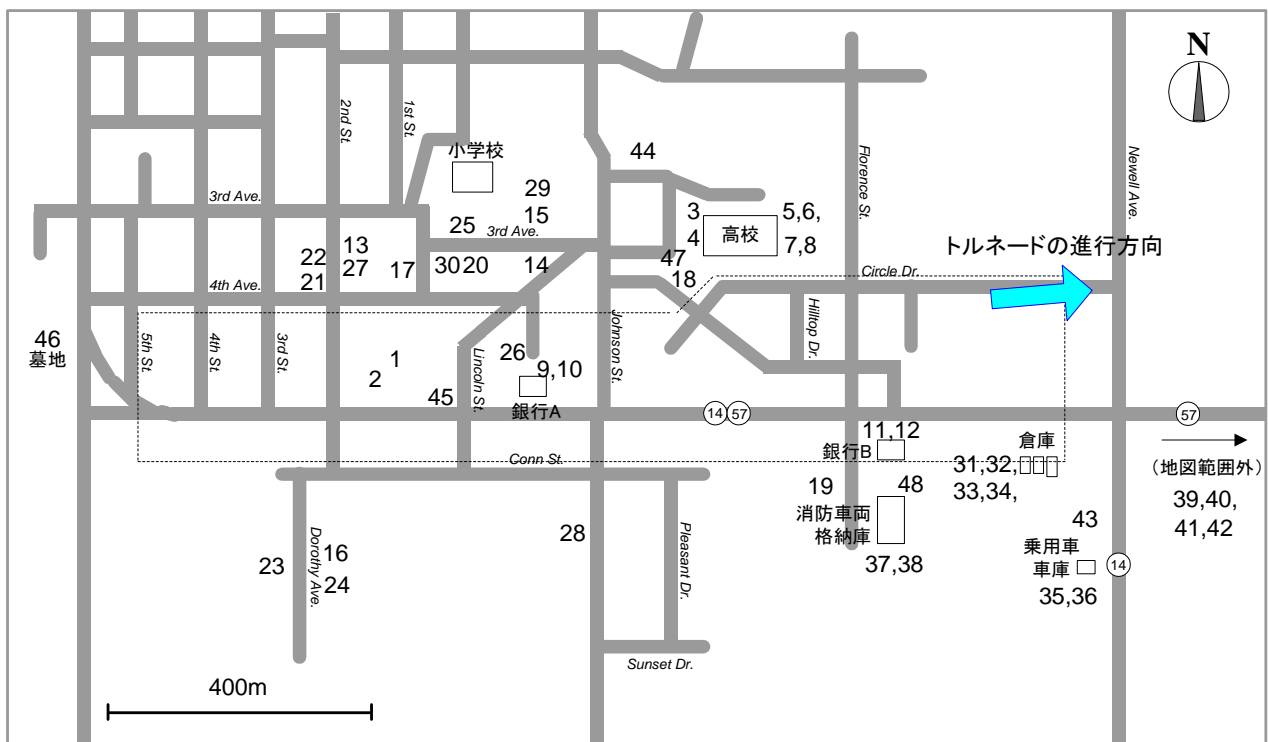
図2 Parkersburgの主な被害分布図

図2にParkersburg内の略地図を示す。図中の点線で囲んだおおよその範囲では、ほとんどの住宅の上部構造が残存しておらず、上部構造を構成する枠組材も多数散乱しており、同地域の中でも特に住宅被害が甚大であると思われる。

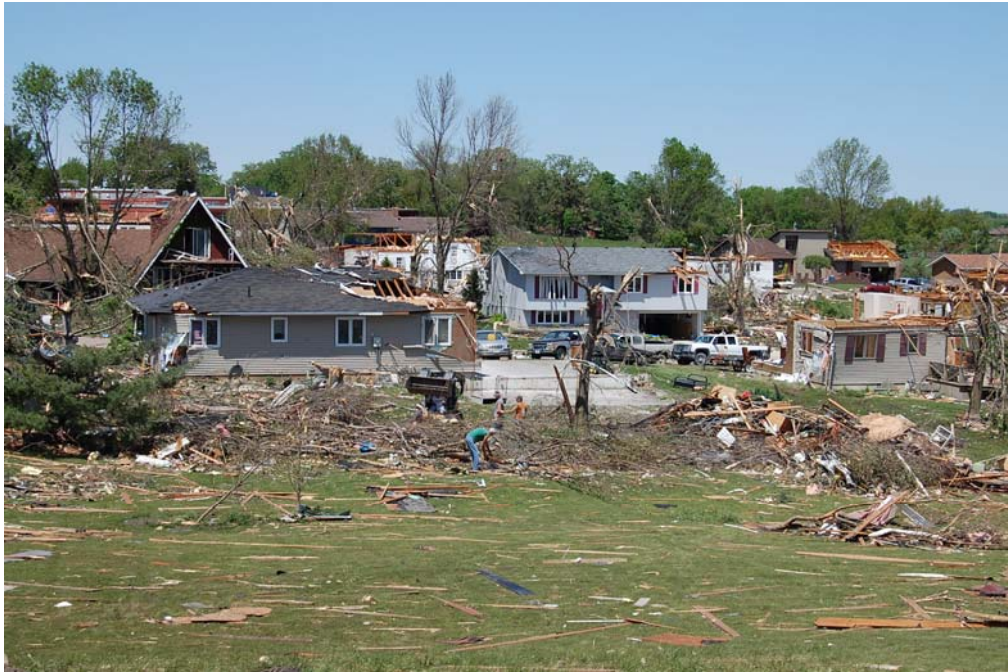
写真1 被害が集中した通りの遠景（北方向を撮影）

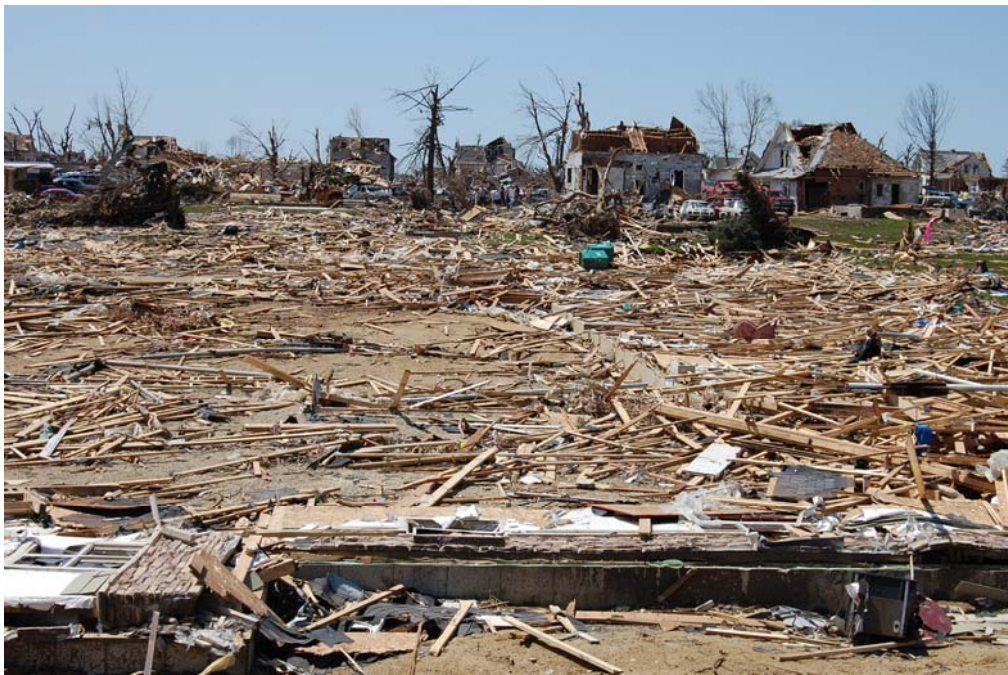
写真2 多数飛散した住宅の枠組材等（西方向を撮影）

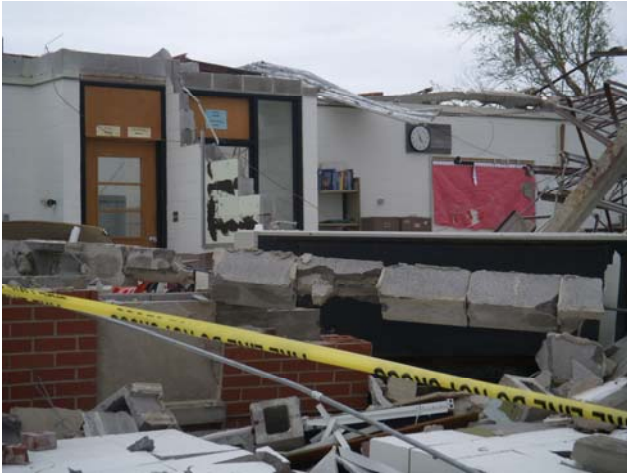
高等学校校舎の被害を以下に示す。構造種別はコンクリートブロックによる組積造であり、校舎西側の教室の壁面（写真3,4）、校舎東側の壁面（写真5,6,8）が倒壊している。東側の壁面そばでは、鉄筋が挿入された構造部材の破壊も確認された（写真7）。また、広範囲にわたって屋根が崩落しており、窓ガラスも多数破損している。写真3中の時計の針が4時55分で止まっている。

写真3 教室の壁の倒壊

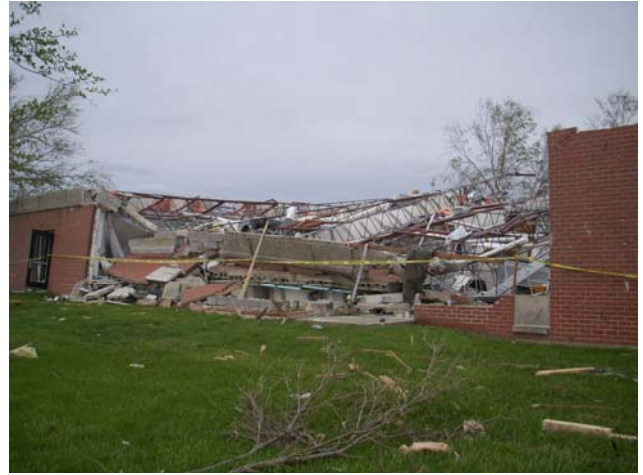
写真4 教室の壁の倒壊と屋根の崩落

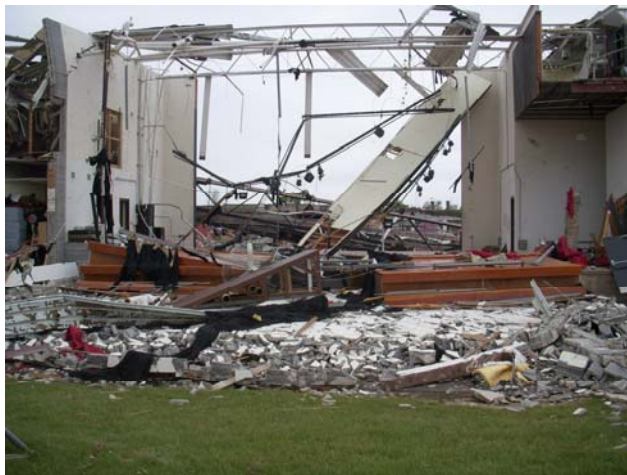
写真5 壁の倒壊と屋根の崩落

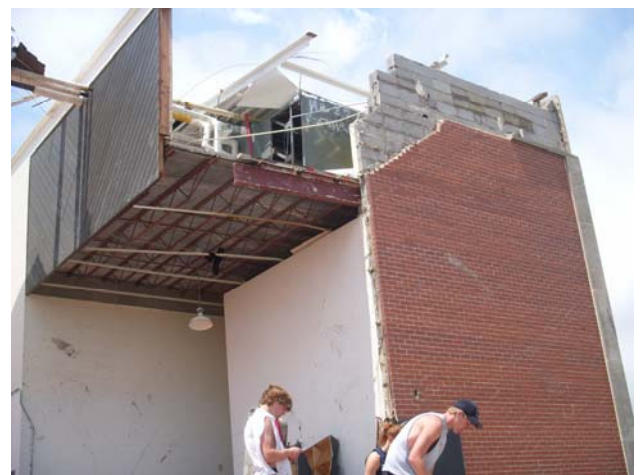
写真6 壁の倒壊部分

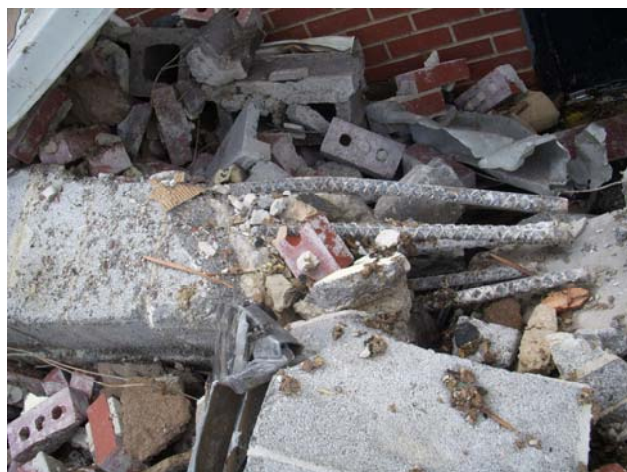
写真7 鉄筋が挿入された構造部材の破壊

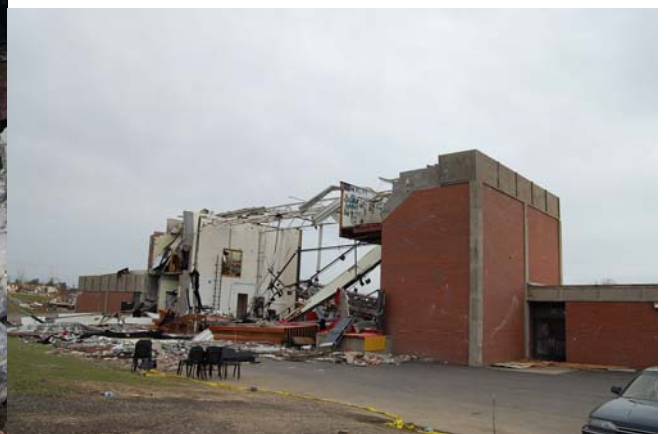
写真8 被害状況の概観

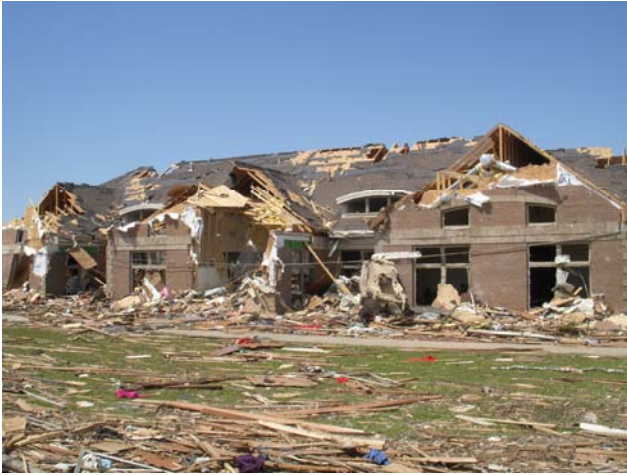
銀行 A, B の被害状況をそれぞれ示す。構造骨組自体は木造である。銀行 A のほうが壁面の倒壊等の構造部材の被害が著しい。

写真9 被害状況の概観（銀行A）

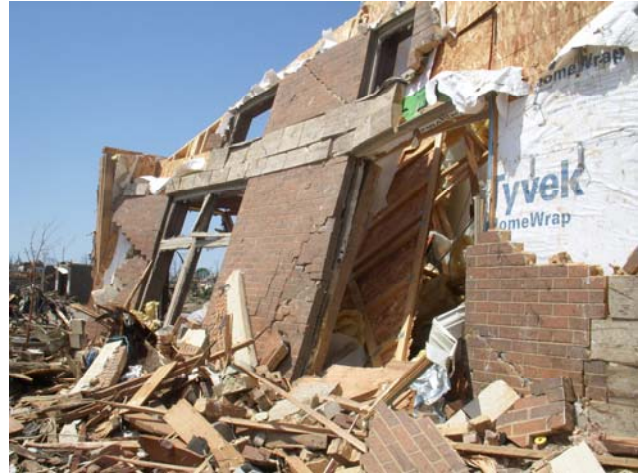
写真10 壁の倒壊（銀行A）

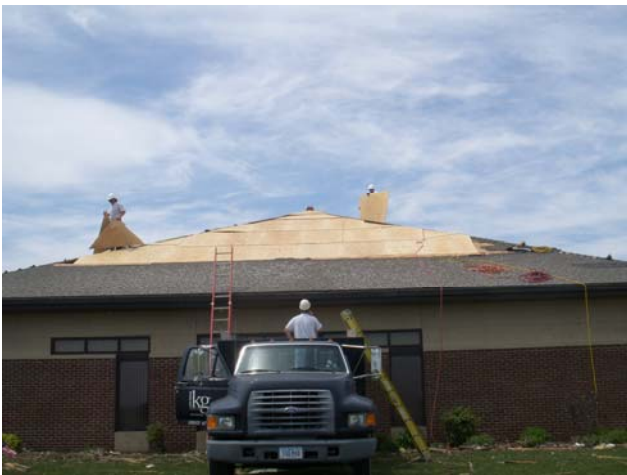
写真11 屋根ふき材の飛散（銀行B）

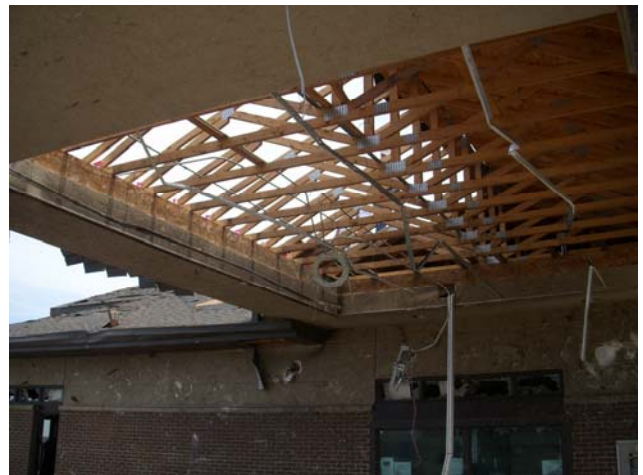
写真12 屋根ふき材と軒下面の飛散（銀行B）

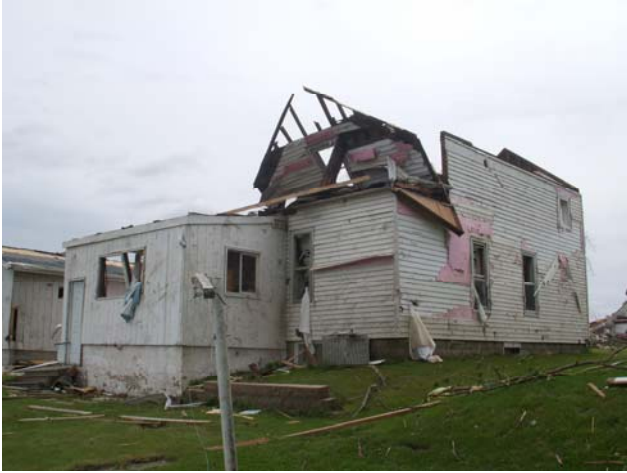
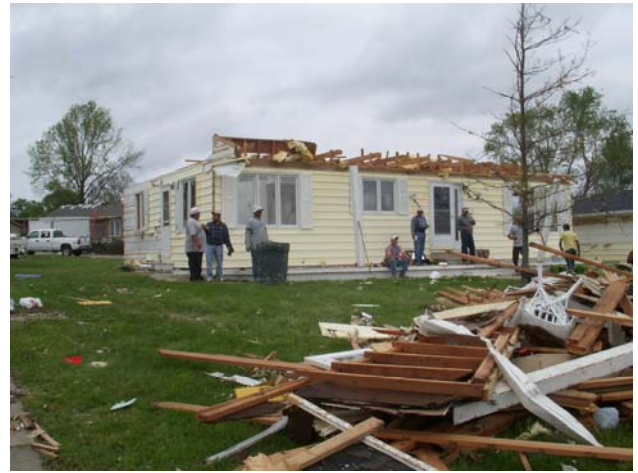
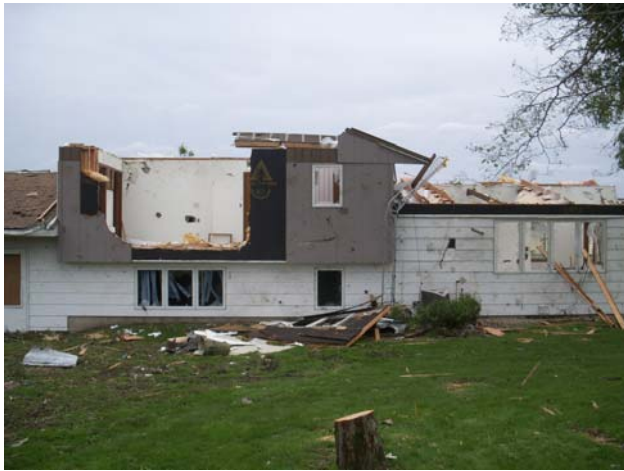
写真 13 の二階の小屋と妻壁は東方向に転倒しており、トルネードの進行方向に合致している。写真 13, 14, 15 の被害事例では壁自体はほとんど自立しているが、写真 16 の被害事例では壁が倒壊して鉛直支持能力が喪失することにより、小屋組が倒壊（崩落）している。

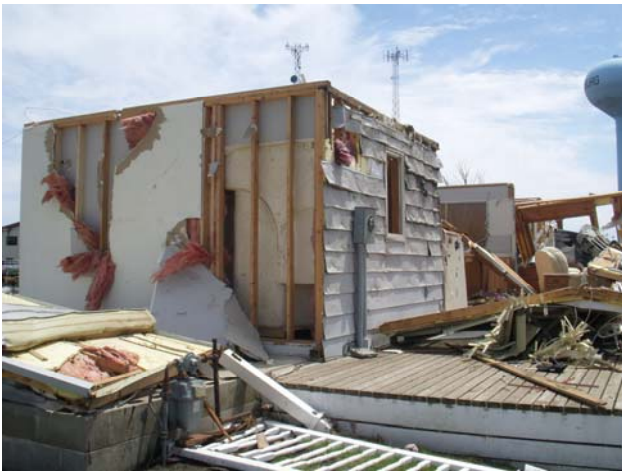
写真 19

一部の居室まわりの外壁と間仕切壁のみが残存している被害例が多い。例えば、写真 19 はシャワー室が残存している例である。

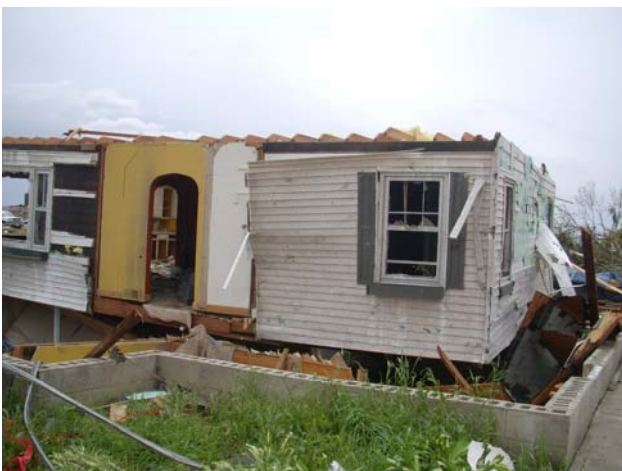
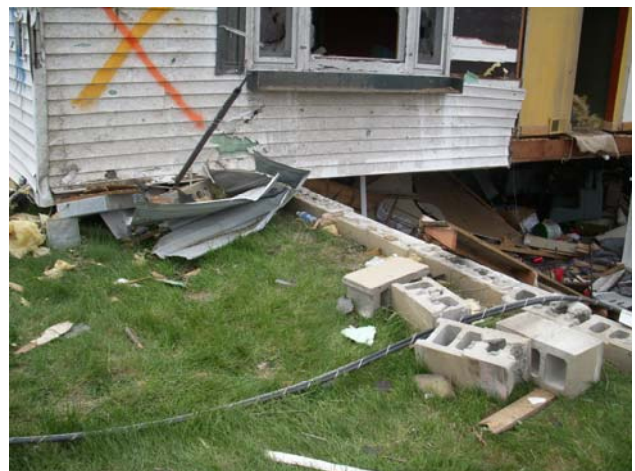
写真 21 の住宅は西方に、写真 23 と 24 の住宅は東方にそれぞれ移動している。また調査をした範囲では、地下室の壁面から繋がった基礎のコンクリートブロック中に鉄筋の挿入は認められなかった。

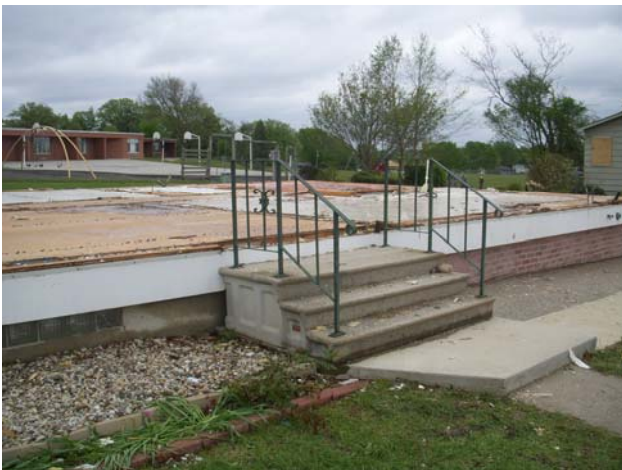
写真 25

上部構造の飛散被害には、1階の床版が残存している場合（写真 25）と1階の床版も飛散して、基礎と地下室のみ残存している場合（写真 26）がある。

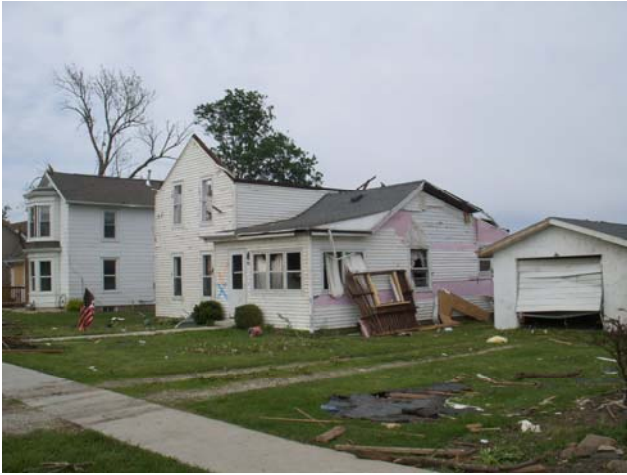
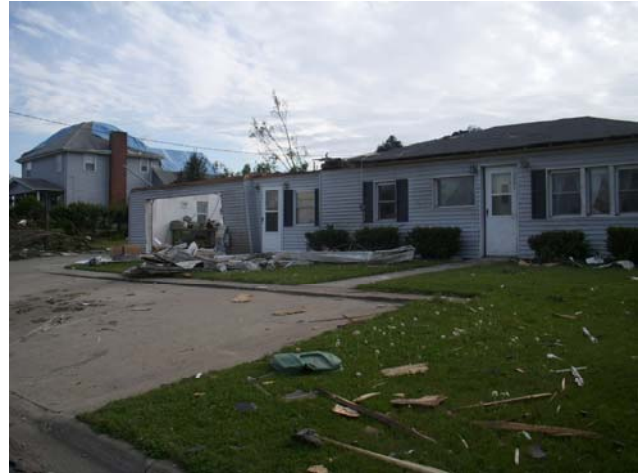
一般にトルネードや竜巻被害の特徴として、台風被害の場合と比較して被害範囲の境界が明確であることが挙げられる<sup>5)</sup>。写真 27 と 28 は被害範囲のおおよその境界を表すものであり、いずれも手前の住宅が小屋組の被害を被っているのに対して奥の住宅は屋根ふき材等の比較的軽微な被害にとどまっている。また、写真 29 と 30 に示すような飛来物による壁面等の被害も多数認められた。飛来物の多くは住宅の枠組材である。

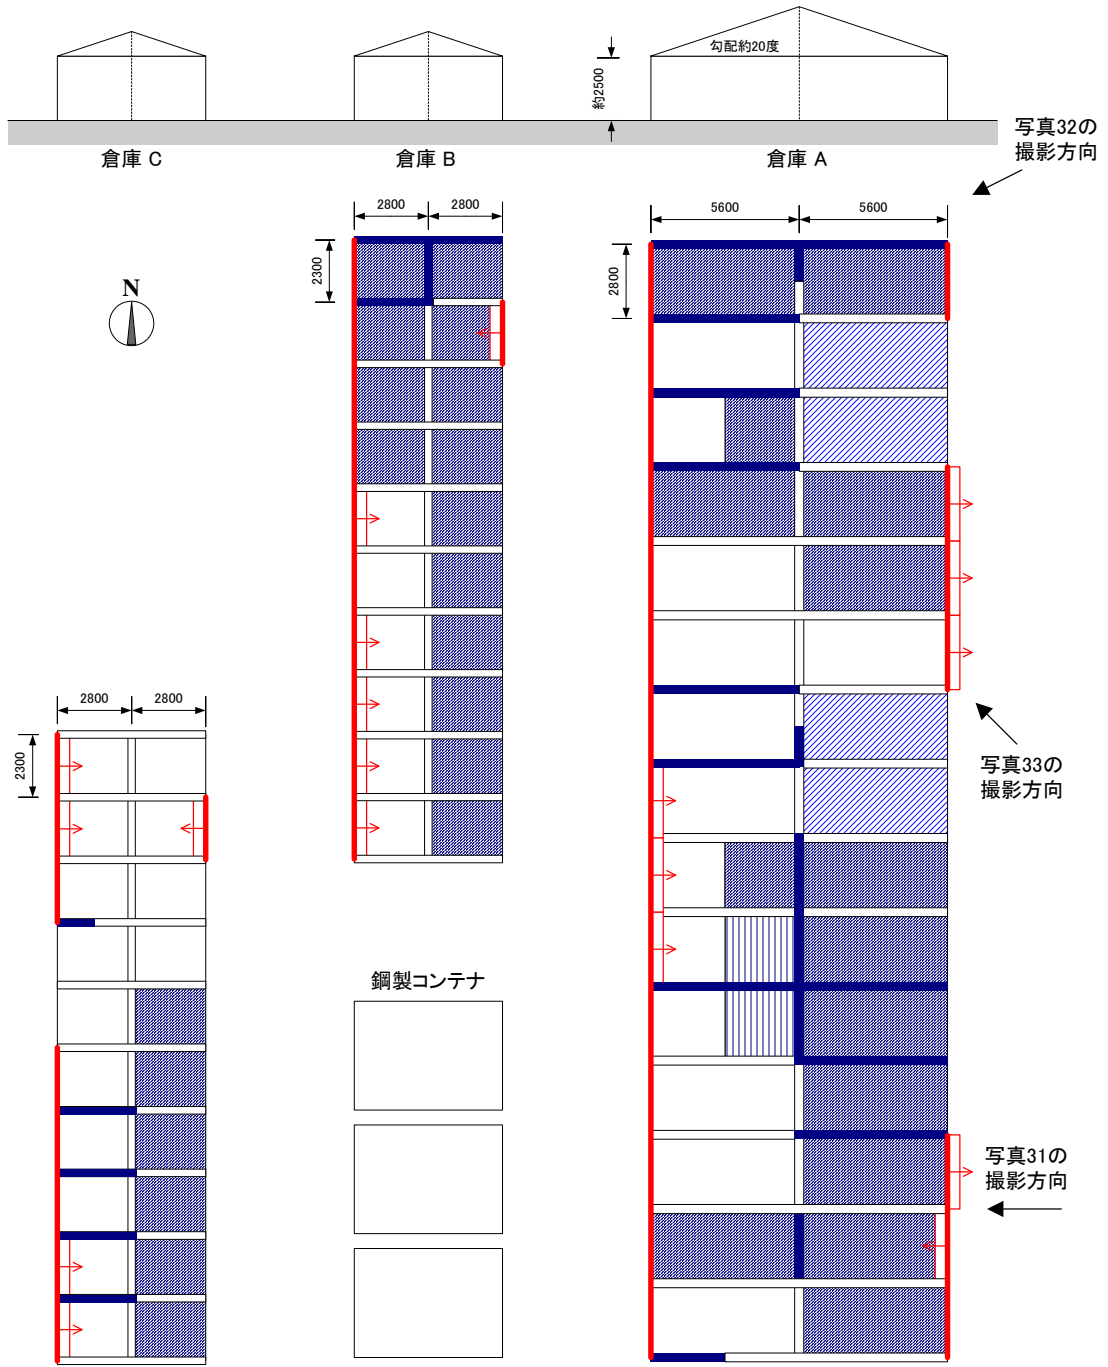
図3 倉庫の被害状況

隣接した 3 棟の倉庫は切妻型の屋根であり、桁行方向はシャッターが連続している。図 3 をみると、いずれの倉庫も東側のユニットは大部分が屋根の被害、一方の西側のユニットは大部分がシャッターの被害をそれぞれ受けており、対照的な結果となっている。またシャッターの被害に関しては、西側のユニットは内側に、東側のユニットは主に外側にそれぞれめくれていることがわかる (写真 33)。特に倉庫 A、B の北側端部では、妻壁と小屋が飛散しており被害が著しい (写真 32)。

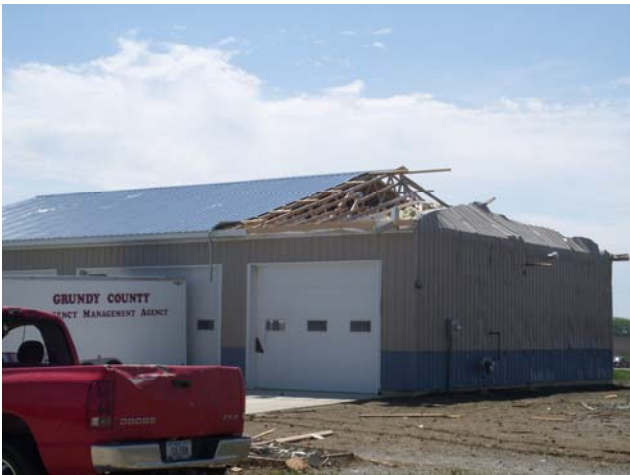
写真 35

また、乗用車車庫は屋根の西側端部が飛散しており (写真 35)、消防車両格納庫のシャッターは西面 8 個のうち 7 個、東面 2 個全てが飛散又は落下していた (写真 37)。

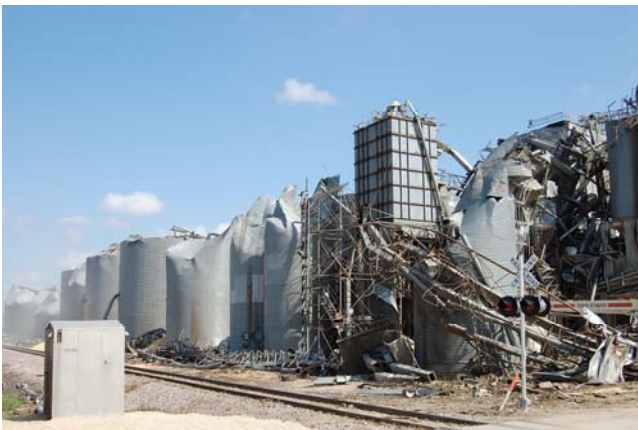
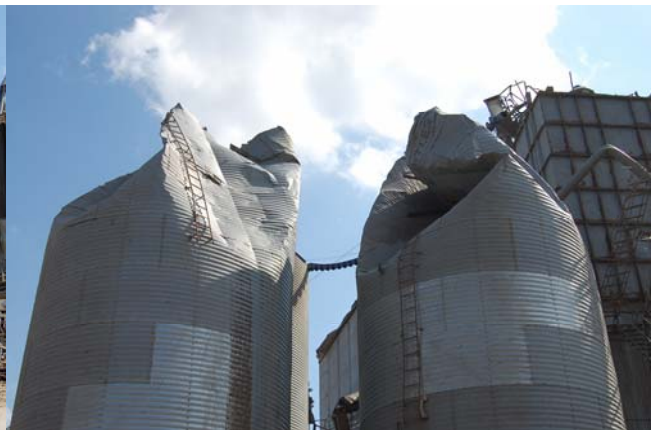
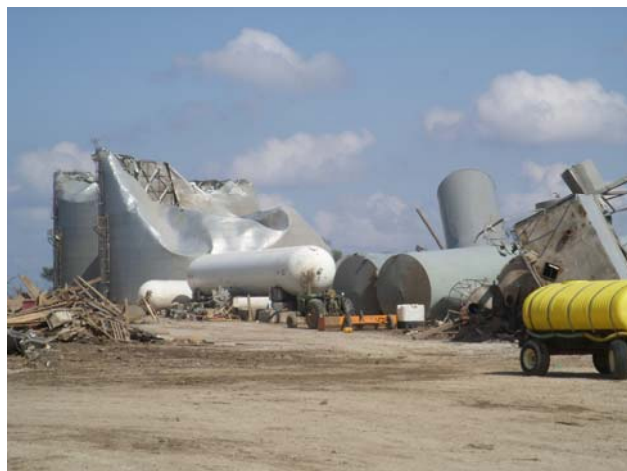
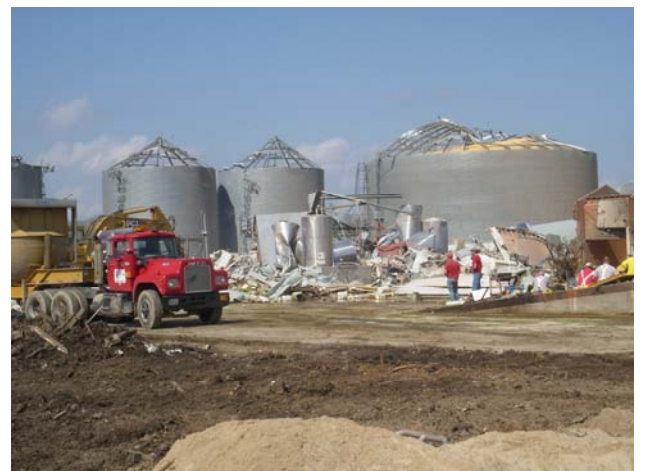
Parkersburg から 57 号線を東に約 3km 走った地点（図 2 の範囲外）での肥料工場タンクの被害事例を以下に示す。タンク頂部での鋼板のはく離や大きな変形のほか、直径が比較的小さいタンクが転倒する等の被害がみられた。

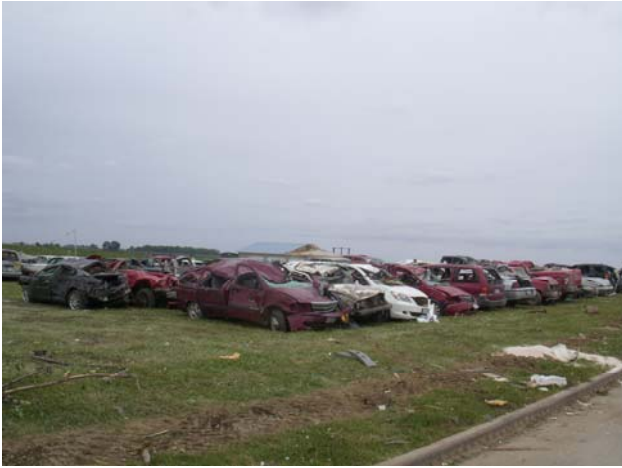
写真 43 運び込まれた被害車両

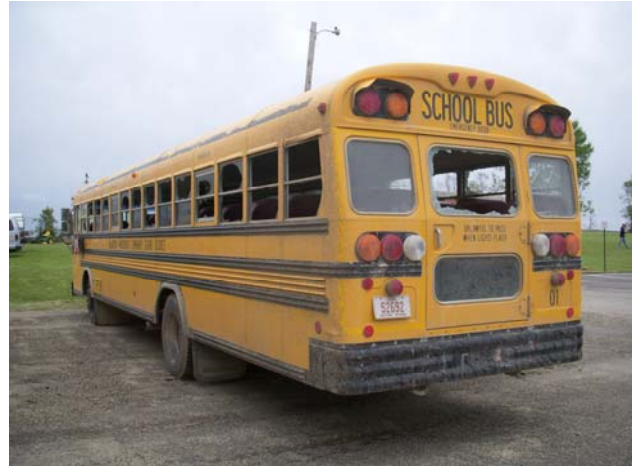
写真 44 バスの窓ガラス破損

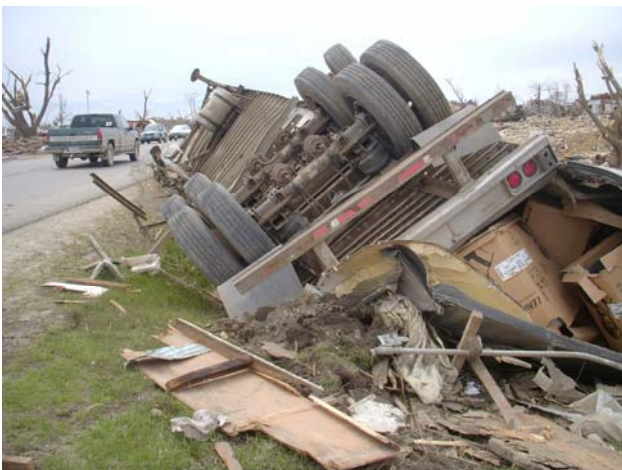
写真 45 貨物トレーラーの横転

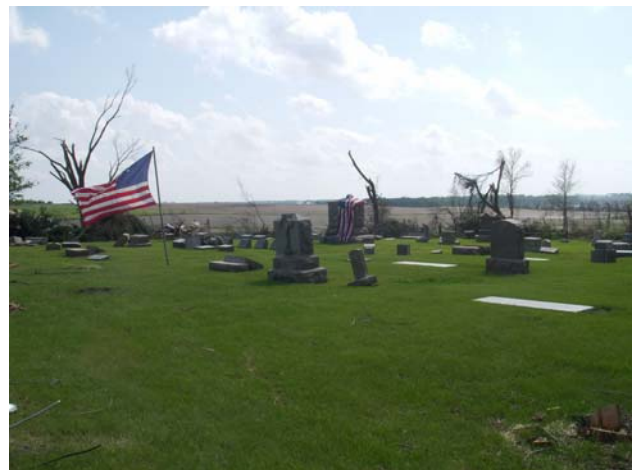
車両、墓石、樹木及び街路灯の被害をそれぞれ示す。墓石は転倒していないものも比較的多くみられた。また、ここに示すもののほか、電信柱も多数折損していた。

写真 46 墓石の転倒

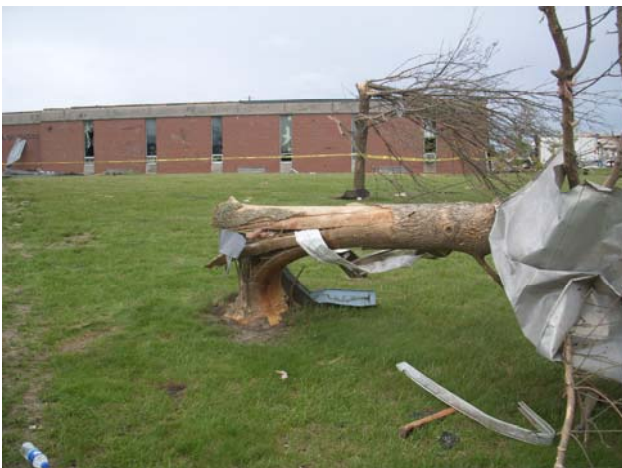
写真 47 樹木の折損

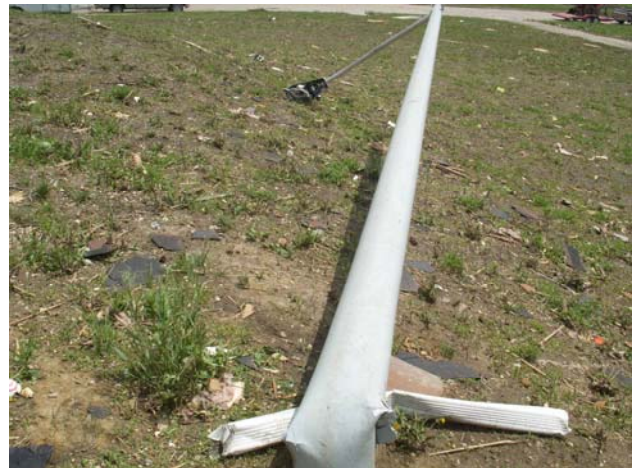
写真 48 街路灯の折損
