- 7 性能指向型耐風設計のための強風被害発生過程 に関するフィージビリティスタディ

Feasibility Study on Process of High Wind Damage for Performance-Based Wind Resistance Design

構造研究グループ

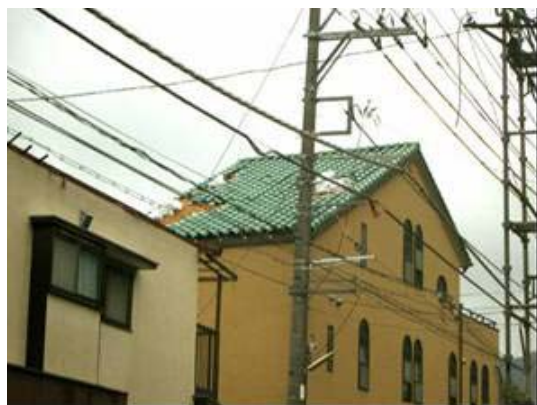
住宅の屋根ふき材に関する被害事例を写真1に示す。伊東市宇佐美地区における台風0422号による被害としては、瓦の飛散による被害が多い。また築年数が浅いと思われる住宅被害は比較的軽微であったが、局部的な風圧が作用しやすい棟や隅棟部では損傷箇所がみられた。体育館等の施設では、写真2のように軒天井の部分についても隅角部が損傷した事例がみられた。

写真1 瓦の飛散(台風0422号)

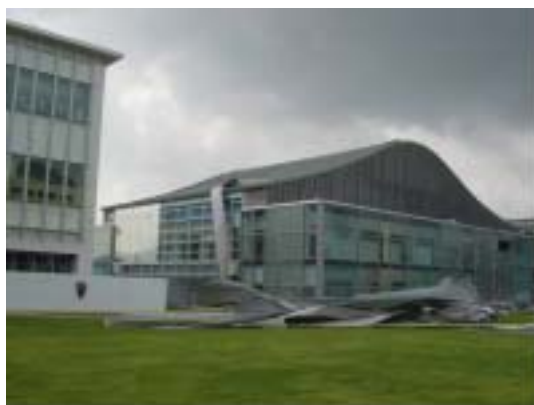
次に、公共施設等の大規模な建築物の鋼板製屋根ふき材の被害事例を示す。写真3は、大型放射光施設(SPring-8)蓄積リング棟の2重折板鋼板製屋根の被害である。被害原因調査委員会ではその被害原因を、2重折板鋼板製屋根を固定していたボルトが屋根の熱伸縮により繰り返し荷重を受け疲労損傷したため、と報告している。写真4に示す公共施設は市街地に立地しており、屋根は一方向に向かって波打った形状である。被害が開始したと推定される箇所は東側の隅角部であり、屋根の全面積の概ね半分が飛散した。このような瓦棒ぶき等の鋼板製屋根ふき材は粘土瓦等と異なり、それぞれの屋根

写真4 鋼板製屋根ふき材の飛散(台風0418号)

ふき材の面積が大きいため、一部の緊結部分が損傷して浮上りを開始するとふき材全体が飛散して広範囲の被害に至る結果となりやすい。また、平成16年の台風被害事例では、比較的築年数の浅い大規模な建築物に被害が発生したのも特徴の1つであった。

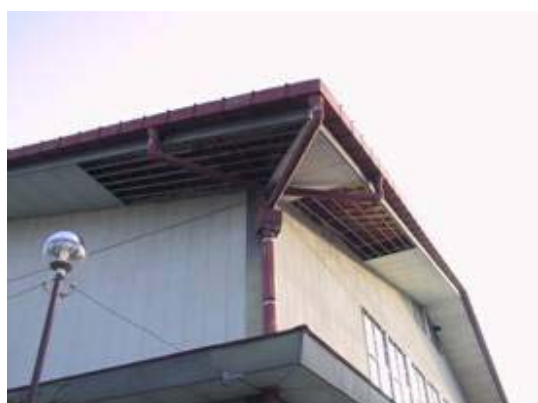
写真2 軒天井の損傷(佐賀県竜巻)

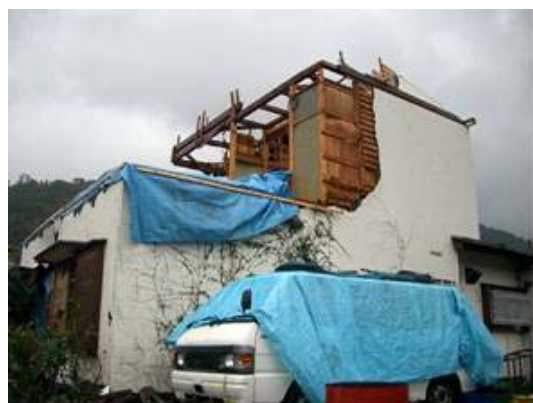
写真5 木造住宅の小屋組被害(台風0422号)

写真5は、台風0422号による伊東市宇佐美地区での木造建築物の小屋組等の被害である。ほとんどの事例について母屋又は垂木から飛散しており、また小屋組の被害のみならず、窓ガラスの破損や壁の損傷も発生している。

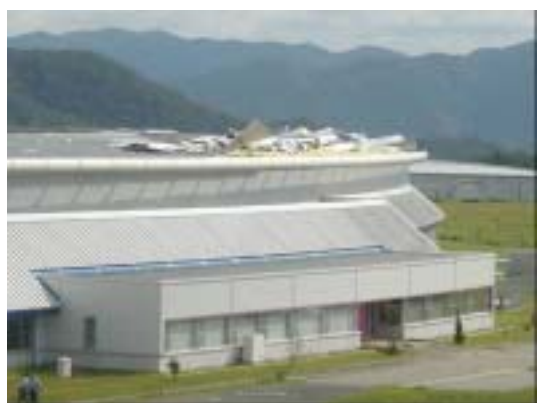
写真3 鋼板製屋根ふき材の損傷(台風0416号)

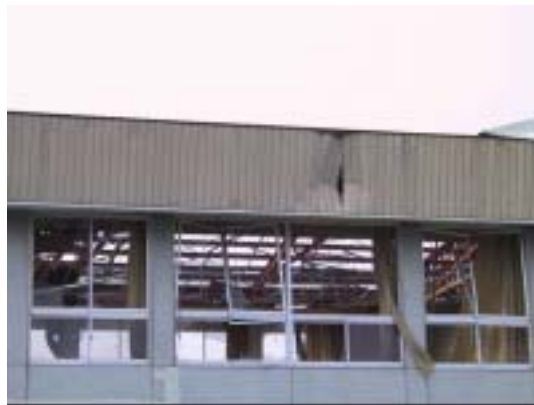
写真6 農協施設の小屋組被害(佐賀県竜巻)

写真6に示す佐賀県竜巻による小屋組被害では、屋根が吹き飛ばされただけでなく室内では天井が上方へ持ち上がった様子も確認された。
