V-5 建築物被害と直後の行政対応について

Damage to Buildings Induced by Saroma Tsumaki and Countermeasure for Restoration

構造研究グループ
Dept. of Structural Engineering

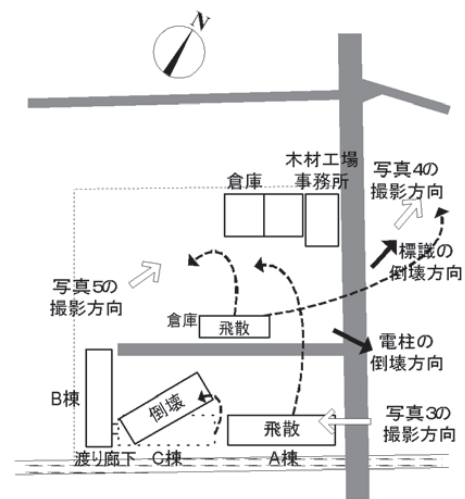
図1 新佐呂間トンネル作業事務所・宿舎の敷地状況

佐呂間町若佐地区では、新佐呂間トンネル作業事務所・宿舎として供されている3棟の仮設建築物（全て2階建て軽量鉄骨造）のうち、A棟が北側に約90mも飛ばされ、別のC棟が北側に移動し倒壊した（図1）。写真1の

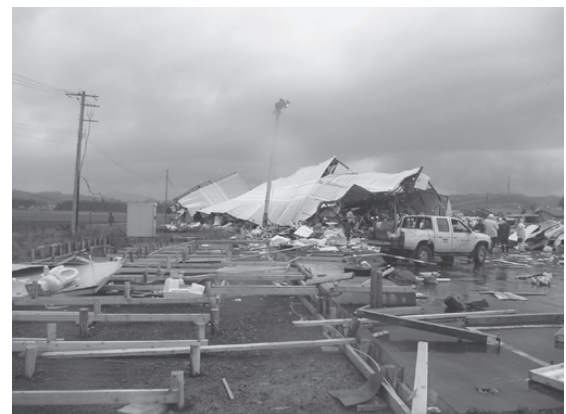
写真1 被災直後の新佐呂間トンネル作業事務所・宿舎
(国土交通省北海道開発局提供)

手前はA棟（所長室、事務所及び打合せ室）の跡で、上部構造が向かって右方向（北方向）に吹き飛ばされているため、木ぐい群のみが残されている状態である。A棟の上部構造とみられる構造部材（ラチス梁）等が北側に隣接する木材工場敷地内および道路を挟んで東側の敷地内に多数散乱していた。
