## 4) - 4 自然災害による木造建築物の被害状況の分析【持続可能】

### Analysis of damage to wooden buildings due to natural disasters

(研究開発期間 令和3年度)

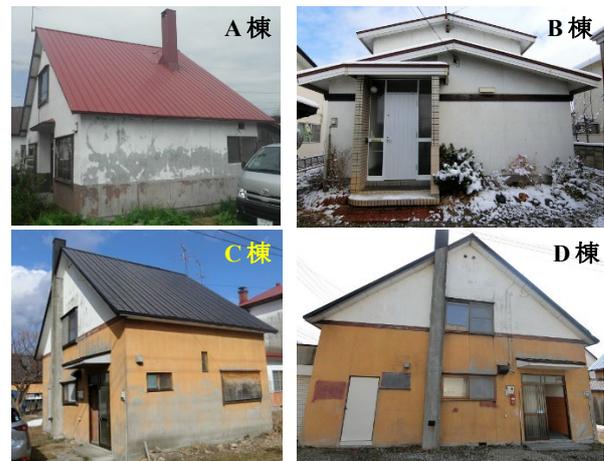
写真1 北海道旭川市の調査対象住宅4棟の外観と劣化状況の差異について考察した。調査対象住宅4棟の現況の変状や生物劣化の発生率、現況と躯体の関係性

について、本州の103棟の調査結果りと比べて表1に示した。現況の変状の発生率は4棟の平均で38.5%、劣化発生率は4棟の平均で6.2%となり、木質接着パネル工法のB棟が多少低いものの、本州の103棟のそれぞれ8.7%、2.2%より大きな割合となった。現況で変状があったユニットのうち、実際に躯体に生物劣化が発生していた割合(発見率)は4棟の平均で8.5%、躯体の生物劣化が発生したユニットのうち、現況の変状が確認されなかったもの(見落とし率)は4棟平均で36.4%となり、本州の103棟の発見率8.5%とは同程度、見落とし率65.9%より低い割合となった。自然環境の厳しさから現況の変状が多い割には躯体の生物劣化の発生率は同程度であり、現況の変状から見抜けない生物劣化は本州よりも北海道の方が少ない可能性があることを示唆している。

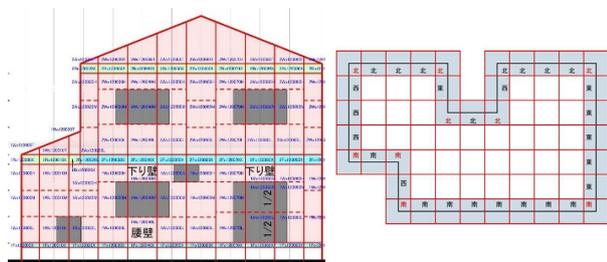
図1 メッシュ分割の例

建具・内装の撤去作業を行い、全ての構造躯体を露出させて目視・触診調査などを行って、生物劣化の発生している部材とその程度、生物劣化の範囲等を調査し、これをメッシュ分割（図1）して劣化の発生率や現況調査

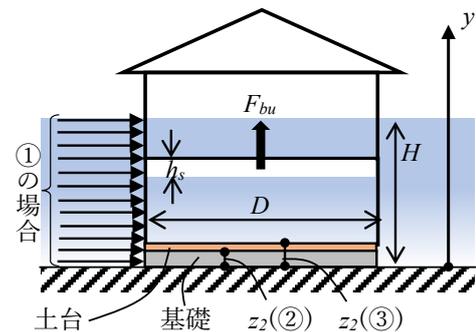
図4 滑動を生じさせる水平力( $F_{bu}$ は浮力(kN))

浸水によって木造躯体に作用する流体力によって各部に生じる荷重等について理論的に整理し、木造住宅に作用する層せん断力、滑動を生じさせる力(図4)、転倒モ

$$F_{as} = \frac{1}{2} \rho C_D U^2 \int_{z_2}^H B(y) dy \quad (2)$$
