### 3. 土砂災害

国土技術政策総合研究所危機管理技術研究センター砂防研究室と土木研究所土砂管理研究グループでは、地震直後から現地入りし調査を実施した。ここでは、斜面崩壊、地すべり等についての調査・検討した結果を示す。

#### 3.1 土砂災害緊急点検

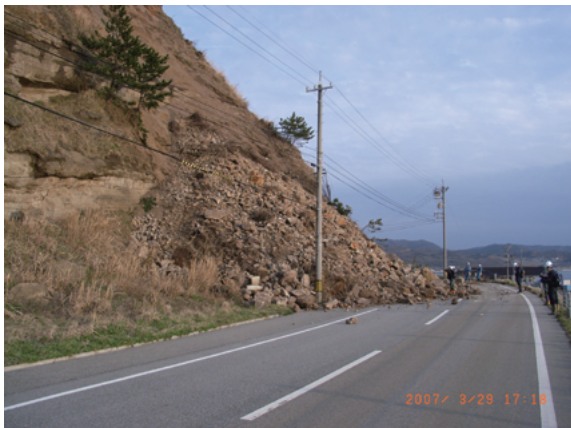
写真-3.2.1 海岸部の崩壊  
(輪島市門前町深見)

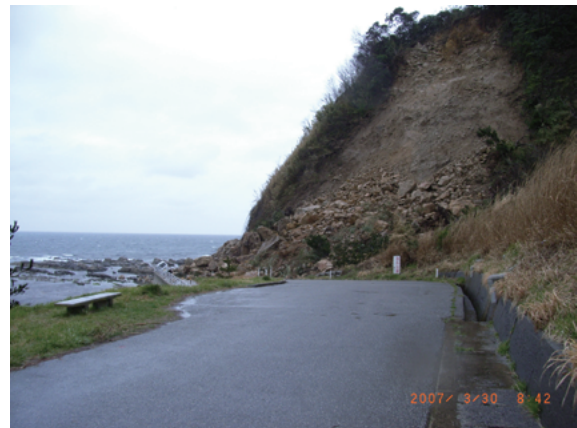
写真-3.2.2 海岸部の崩壊  
(輪島市竜ヶ崎)

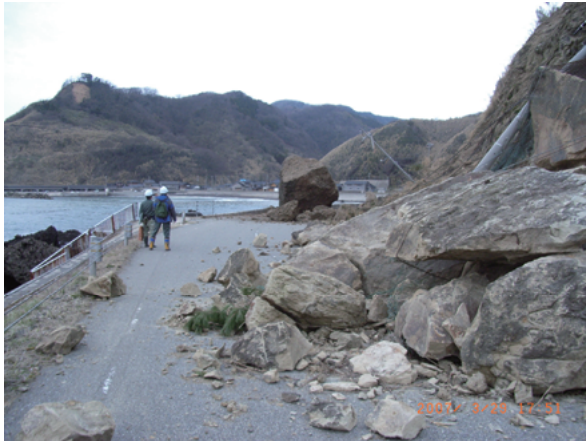
写真-3.2.3 海岸部の落石と尾根直下からの崩壊（写真左上の斜面）（輪島市門前町深見）

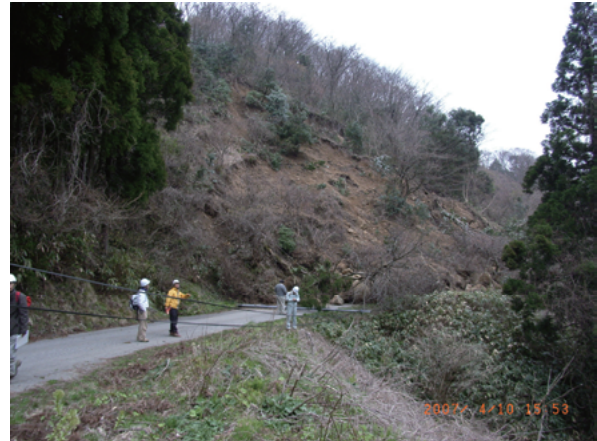
写真-3.2.4 内陸部の崩壊  
（輪島市門前町尺ヶ池）

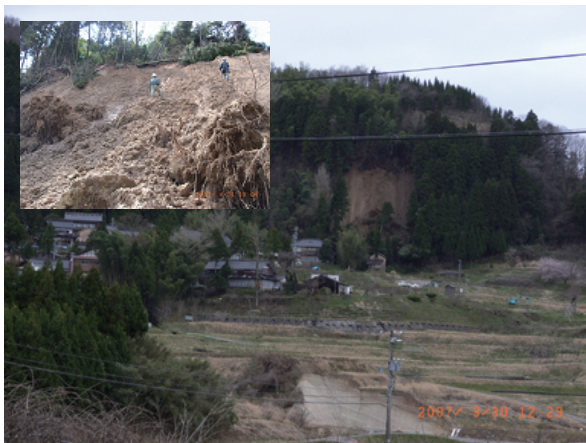
写真-3.2.5 内陸部の崩壊  
（輪島市門前町椎）

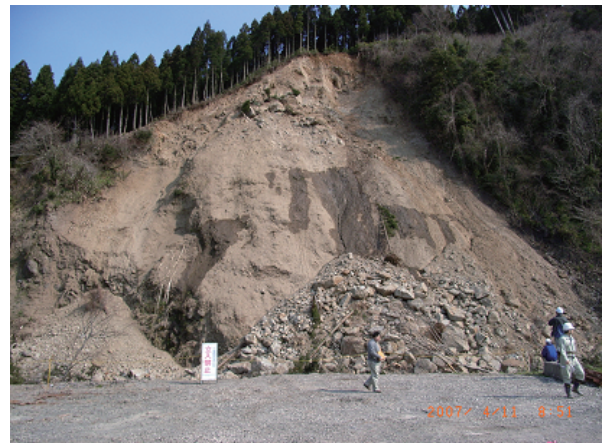
写真-3.2.6 内陸部の崩壊  
（輪島市熊野）

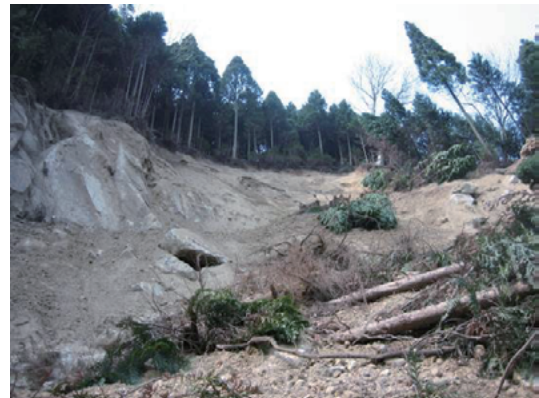
写真-3.2.7 中野屋地区の崩壊

崩壊面が深部に及ぶ大規模な崩壊が稜線部付近から発生した。崩壊地周辺の植生はスギの人工林(40～50年生)及び竹林である。竹林のある崩壊地の南西側斜面は表層近くに基盤岩が見られた。崩壊土砂は流動化し、その先端部は人家の直上流にある既設治山谷止工2基のうちの下流側谷止工の堆砂域まで達した。崩壊の規模は、崩壊地の長さ(斜距離)が約125m、最大幅が約50m、崩壊深は3～5mと推定される(いずれも現地の簡易計測による)。

図-3.2.6参照)。崩壊面の上部の勾配は約40度で、風化した凝灰岩の基盤が露出(図中のA)しており、ハンマーで叩くと容易に崩れた。崩壊地の北東側斜面には幅30cm程度の亀裂や比高差50~100cmの段差地形が確認された。崩壊地頭部の滑落崖の比高は約10m、崩壊地頭部から尾根(稜線)までの比高が約10mあったが、崩壊地頭部より上位斜面には亀裂は見られなかった。

崩壊土砂は崩壊地脚部から約100mの区間(B地点より下流)において、堆積勾配を35度~25度に減じながら堆積していた(図-3.2.6参照)。この堆積区間の上端部では湧水による堆積土砂の再移動によってできたと思われる小規模な崖ができていた(図中のB)。堆積している崩壊土砂の中には直径5~30cmの円礫が多数認められる一方で、直径が2mを超えるあまり風化の進んでいない角張った岩塊も存在した。流動化した土砂は、地震発生(3月25日)から現地調査(4月10日)までの間に断続的に降雨があったこともあり(総雨量110mm3月30日28mm, 31日19mm, 4月4日26mmなど)、堆積土砂の末端部における含水比は高かった。

流下域の溪床幅は5~10m程度あり、勾配が約20度あること、溪流の流量が多いこと、崩壊地内に崩れ残りの土塊が認められたこと等から、今後の出水による土砂流出の可能性が高いと考えられた。人家付近の溪床との比高は5m以上あるが、上流側谷止工の右岸側袖部を乗り越えるような土砂流出がある場合には、人家に被害が及ぶ危険性が想定された。

不安定土砂の排除や崩壊地点付近の崩壊検知センサーの設置、下流部の堰堤による土砂捕捉工の設置等の対策が考えられた。

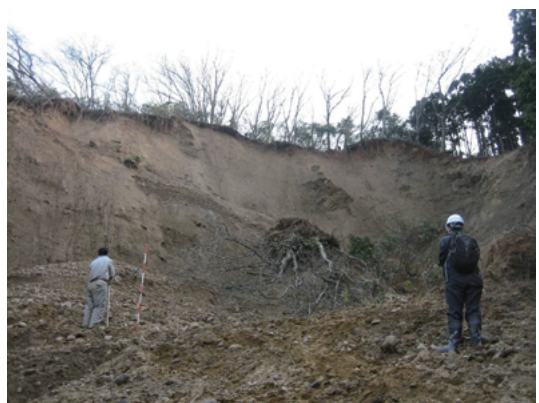
写真-3.2.8 尺ヶ池地区の崩壊地

崩壊斜面の元の勾配は30～40度(現地聞き取り)で、発生した崩壊規模は崩壊地長さ(斜距離)が約50m、最大幅が45m、崩壊深が5～10mと推定される(いずれも現地の簡易計測による)。崩壊地の滑落部は比高が約20m、傾斜が約60度(写真-3.2.8参照)あり、その脚部から崩壊土砂が堆積している。

堆積域は斜距離で約90mあり、堆積域の上流側の勾配は約25度、下流側の勾配は約35～40度ほどである。堆積土砂の上端側の地点では湧水が認められた(図-3.2.7参照)。また、堆積土砂の中には5～30cmの円礫が多数含まれていた。

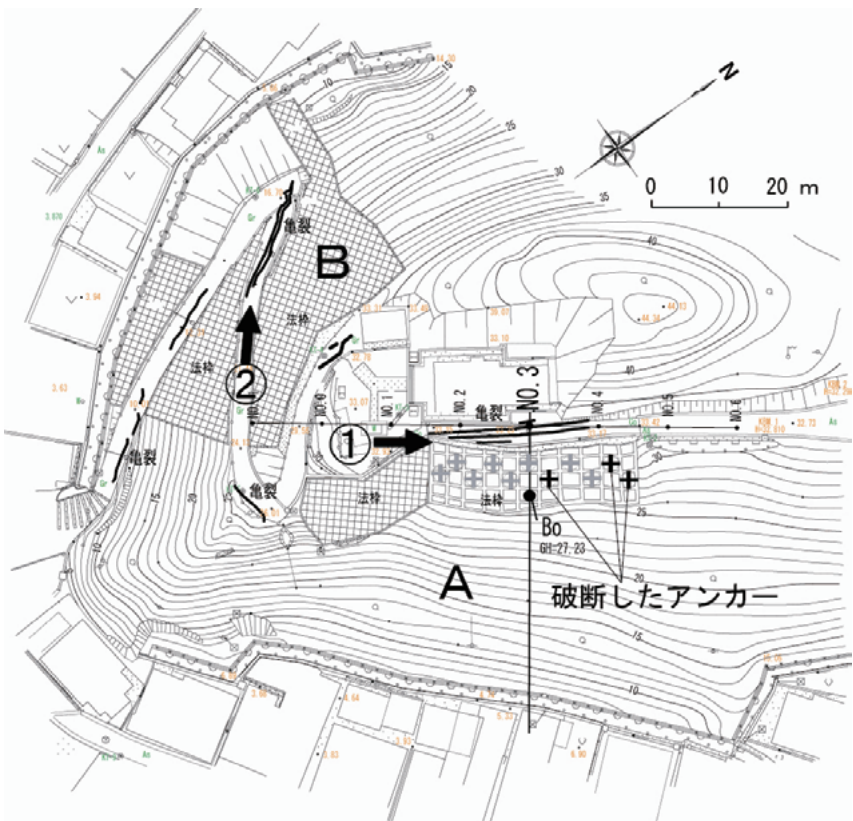
**図-3.2.15** 輪島市門前町鹿磯 施設配置と被災状況（石川県資料を一部加筆修正）

当地区は急傾斜崩壊防止区域であり（**図-3.2.15**）、高台にある神社下方の南東側斜面（**図**のA）にはのり枠工、アンカー工（のり枠内部にはコンクリートが充填されている）が、南西側斜面（B）ではのり枠工、擁壁工が施工されている。地震によっていずれの斜面においても変状が発生したため、調査時点では監視用の伸縮計が設置され、斜面上部は雨水浸透防止のシートで覆われている状況であった（**写真-3.2.9**）。

南東側斜面では、地すべりによって斜面上部の平坦地に最大約1mの段差を伴う複数の亀裂が発生し、法枠工全体が下方に変位して施工済みのアンカー工のうち3本が破断した。現地調査による亀裂および変位の状況から、すべりの規模は幅約30m、長さ約40m、深さ約5m程度と想定された。

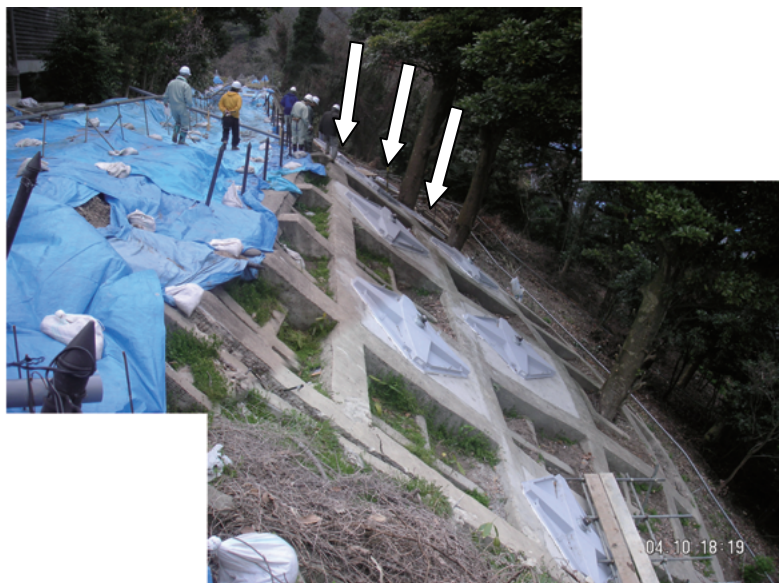
**写真-3.2.9** 輪島市門前町鹿磯における施設の被災状況（南東側斜面） **図-3.2.15**の①の方向から撮影（矢印が破断したアンカー）

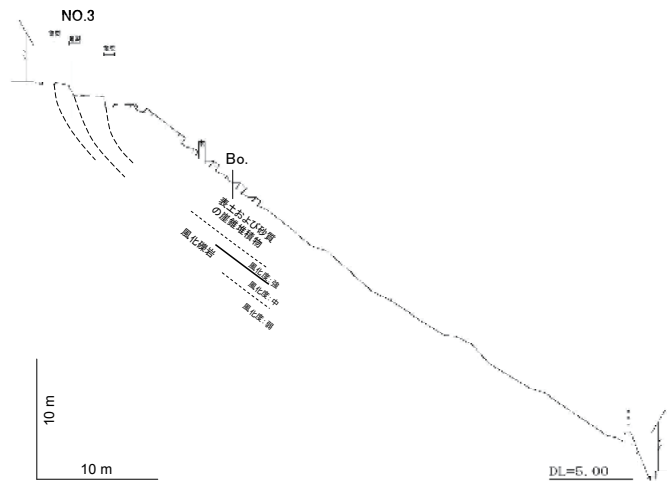
図-3.2.16 測線 NO. 3 の横断図

位より地表下5 m程度までは表土および砂質の崖錐堆積物であり、その下位に粘土混じりで砂状の強風化礫岩、中程度の風化礫岩が順に約1 m、2.5mの厚さで分布し、その下位は弱風化の礫岩であった（図-3.2.16）。すべり面は強風化礫岩と中程度の風化礫岩の境界付近であり地表下6 m付近に存在していた。

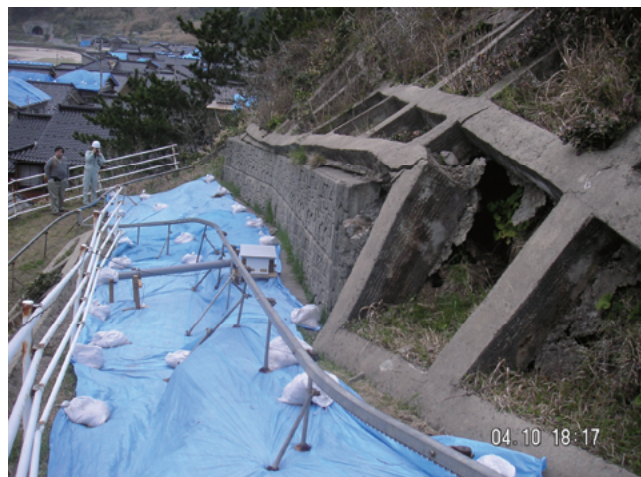
西側の斜面では法枠工と擁壁工が施工されていたが、法枠工が下方に変位し、のり枠工下端にある擁壁工は斜面の下方側に押し出しが生じていた（写真-3.2.10）。斜面上部の平坦地にも亀裂は存在しているが延長は南東斜面側に比較して短く、その段差は小さい。亀裂は斜面上にある未舗装の道路上にも多数発生しており、南東側斜面に比較して浅い表層付近の土塊が移動したものと考えられる。

写真-3.2.10 輪島市門前町鹿磯地区の被災状況（南西側斜面） 図-3.2.15の②の方向から撮影

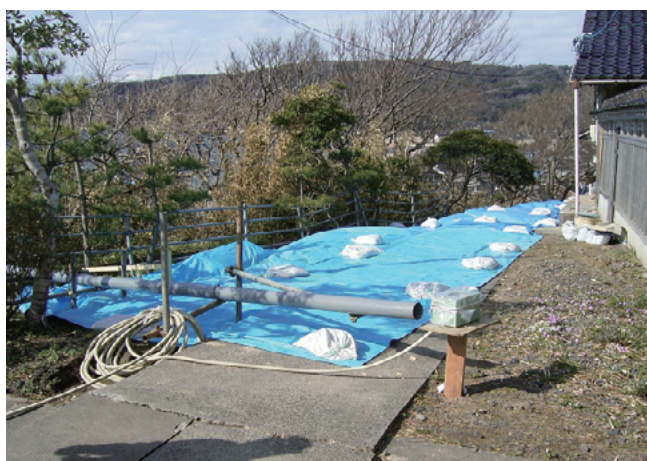
この斜面の上部の平坦地では、最大で約70cmの段差を伴う亀裂が発生した（写真-3.2.11）。斜面上部ののり枠工は約40cm程度下方へ変位しており（写真-3.2.12）、法尻に設置されている枠組の土留擁壁工は、天端付近が押し出されてはらみだしが生じ、擁壁工上部の落石防護柵が後方の斜面側に転倒していた（写真-3.2.13）。

写真-3.2.11 輪島市門前町黒島地区の被災状況（斜面上部の平坦地）

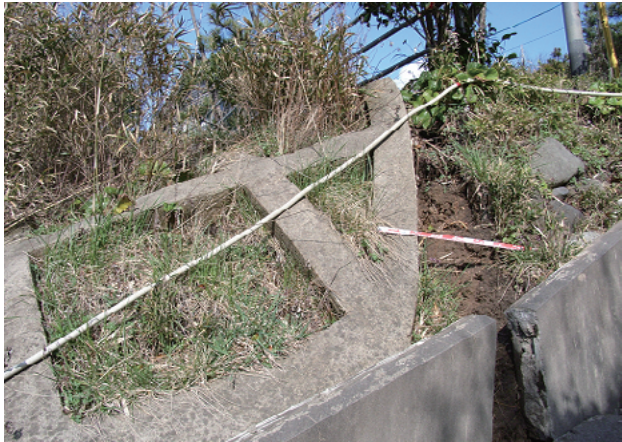
写真-3.2.12 のり枠工の変位 (約 40cm)

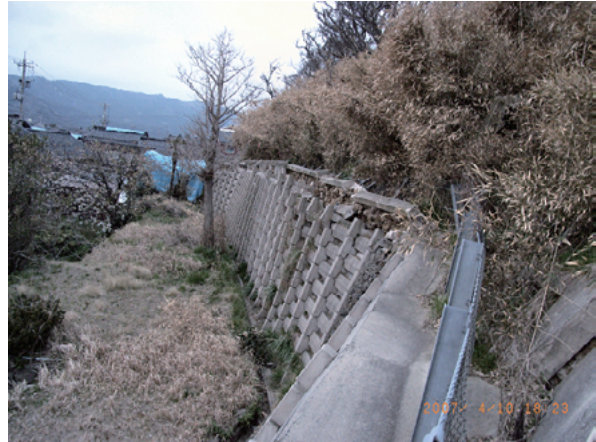
写真-3.2.13 枠組擁壁工と落石防護柵の被災状況 (のり枠工はこの上部に設置されている)

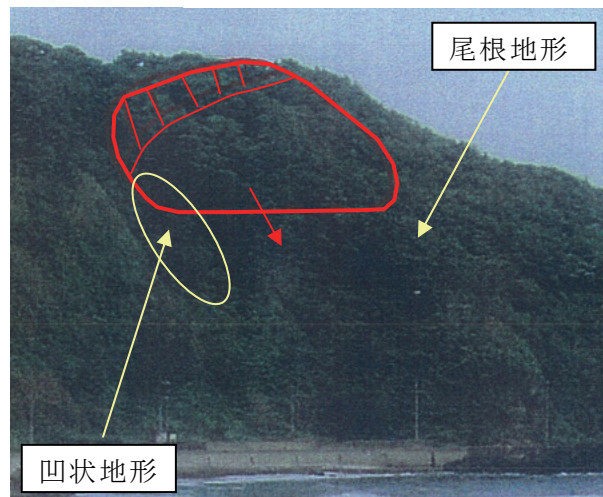
写真-3.3.1 地すべり発生前の斜面の状況  
(写真提供：輪島市)

地すべり発生前の地形（写真-3.3.1参照）は、斜面に向かって地すべりブロック右側が尾根、左側は凹状の地形を呈していた。地震により地すべりは地層の傾斜方向に滑動し、これに直交するように滑落崖が形成されたが、右側の尾根により変位が抑制されたため凹状地形の方向へ変位が累積した。このため、地すべりブロックの左側で変位が大きく高い滑落崖が形成されたのに対して、右側では尾根地形に規制されて変位が小さく滑落崖も低くなったものと考えられる。

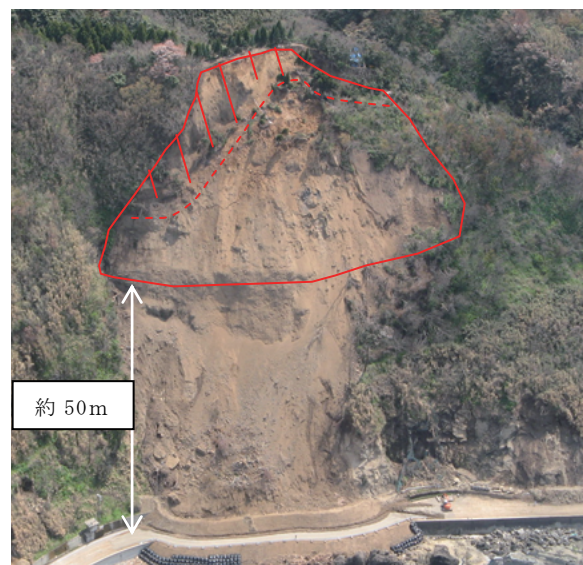
市道道下深見線の斜面上部において、長さ約70m、幅約80mの地すべりが発生した。市道より比高差約50mの位置を地すべり末端部とするものであり、移動土塊の一部は斜面下部の道路を閉塞したが、移動土塊の大部分は斜面上部に残存していた。斜面上部に残存した不安定土塊は約6,000m<sup>3</sup>と推定された。本地すべり地の地質はボーリング調査の結果、礫岩を主体とし、最大厚さ約3mの砂岩層を数層挟んでいた。また地質構造は緩い流れ盤構造を呈していた。地すべり発生前の状況を写真-3.3.1に、地すべり発生後の状況を写真-3.3.2に示す。

地すべり頭部には最大高さ約20mの滑落崖が形成され、これと平行して陥没帯が形成されていた。本地すべりの発生により、斜面上部からの落石・小崩壊が発生しており、また地すべり末端部には土塊の押し出しに伴う亀裂が確認でき、地すべり末端部の崩落の可能性も懸念された。

写真-3.3.2 地すべり発生後の斜面の状況  
(写真提供：輪島市)

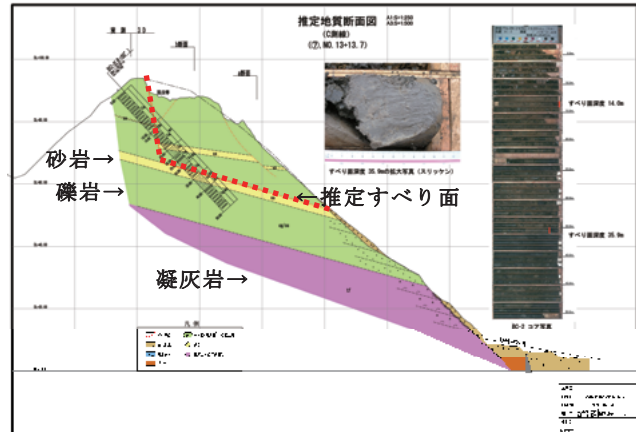
図-3.3.2 地質と推定すべり面<sup>36)</sup>

ボーリングコア観察の結果、礫岩と砂岩の岩層境界に条線を伴う面が確認された。これより上盤側は全般に風化が顕著

であること、またパイプ歪計による観測結果とも調和的であることから、この位置をすべり面と想定することが妥当と判断された（図-3.3.2参照）。

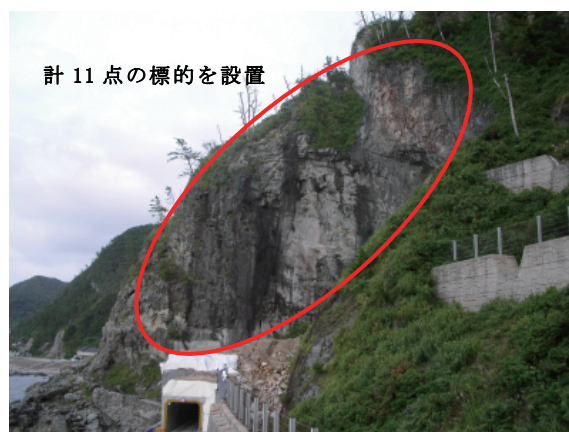
輪島市町野町曾々木地先の国道249号において、高さ約10m、幅約30m、厚さ数mの岩盤が約50mの高さの斜面から崩落し、八世乃洞門に被害を与えた。現象等に関する調査結果については7.3.3に詳述するので、ここでは土木研究所が開発した新しい斜面遠隔計測手法（RE・MO・TE 2：リモートツ）を活用して崩落後に残った不安定岩盤の変位量計測を行った結果について記載する。

写真-3.3.3 対象斜面(岩盤)の状況

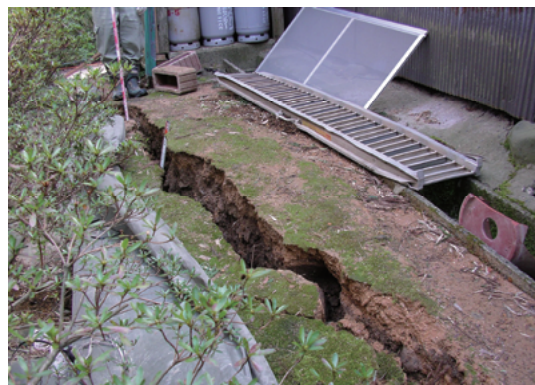
写真-3.3.6～写真-3.3.8には、地すべり斜面の変状状況を示した。地すべり斜面北側のブロック（A-3、A-4ブロック）周辺の家屋、水田、農道等には、開口性の亀裂が確認された。また、隣接する南側のA-1、A-2ブロック及び、Bブロック周辺に発生した開口亀裂では擁壁の一部が壊れている箇所が認められたものの、地震前に生じたものと推定された。

写真-3.3.6 家屋周辺の開口亀裂

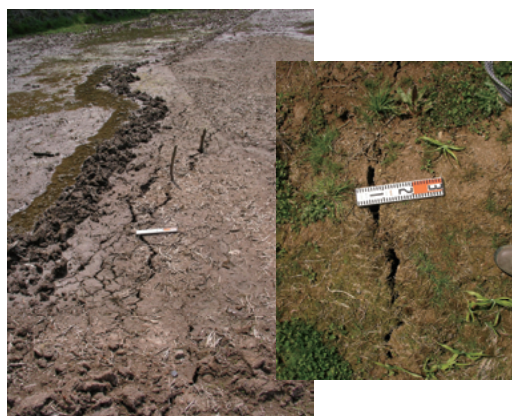
写真-3.3.7 A-4ブロック内の水田に連続する亀裂

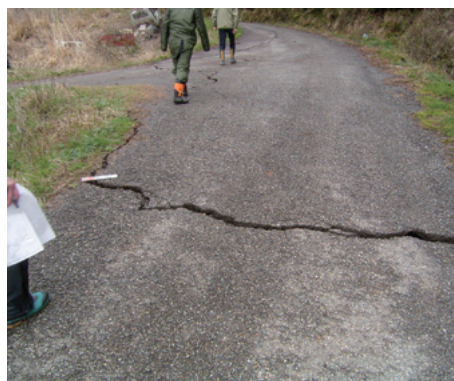
写真-3.3.8 北側ブロック頭部付近の農道に発生した開口亀裂

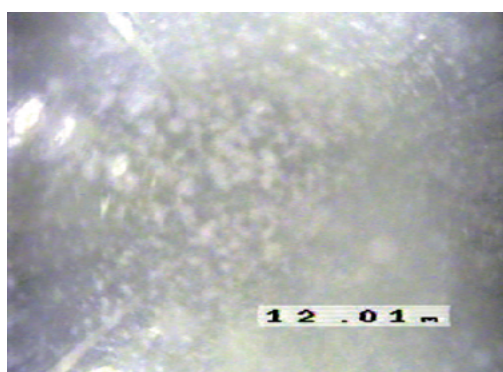
写真-3.3.9にはボアホールカメラと作業状況を、表-3.3.1には観察結果を、写真-3.3.10、写真-3.3.11にはボーリング孔内（孔内傾斜計ガイドパイプ内）の状況をそれぞれ示した。ボアホールカメラによるガイドパイプ内の観察では、孔内傾斜計が挿入不能と報告された深度でガイド管の局所的な破断・曲がりは確認されず、カメラ本体を孔底まで挿入できた（写真-3.3.10）。

写真-3.3.10 A4-2孔内状況（孔内切断箇所なし）（深度10.5m付近, 表示深度より-1.5m）

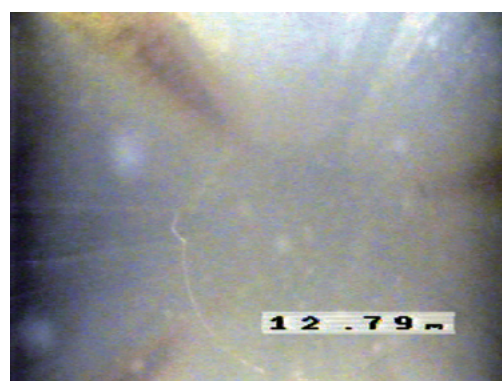
写真-3.3.11 A4-4孔内状況（孔内切断箇所なし）（深度11.0m付近, 表示深度より-1.5m）

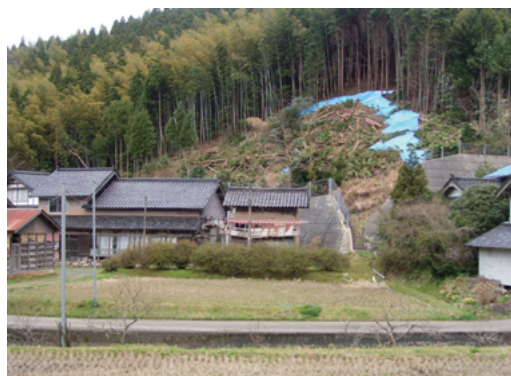
栃木地すべりは、旧門前町の市街地の西方約10kmにある栃木集落南端の家屋裏山の急傾斜地崩壊防止区域で発生した(写真-3.3.12)。

写真-3.3.12 栃木地すべり全景

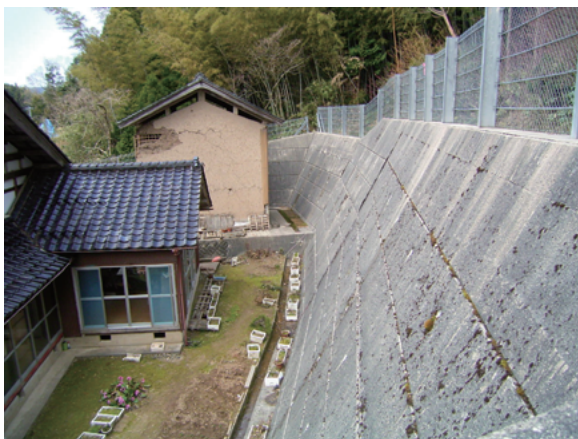
幅約 30m、長さ約 15m と推定される。なお、擁壁及び家屋には変状は認められなかった。

写真-3.3.13 擁壁

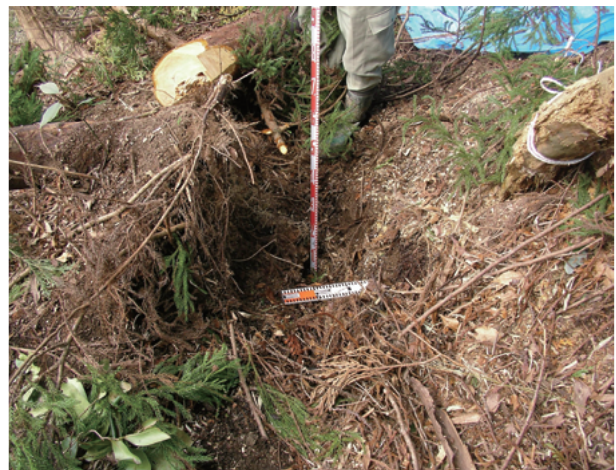
図-3.3.6には栃木地すべりの平面図を、図-3.3.7には主測線縦断面図をそれぞれ示した。本地すべりは標高80~100mの西向き斜面に位置し、斜面下端には擁壁（高さ約5m、施工幅約30m、重力式）が施工されている(写真-3.3.13)。地すべりは擁壁の上部斜面で発生しており、頭部に幅0.5~1.0mの陥没性の亀裂が馬蹄形状に発生し(写真-3.3.14)、末端部（擁壁工上端）に土塊の押し出しが認められた。地すべり規模は、

写真-3.3.14 地すべり頭部の陥没

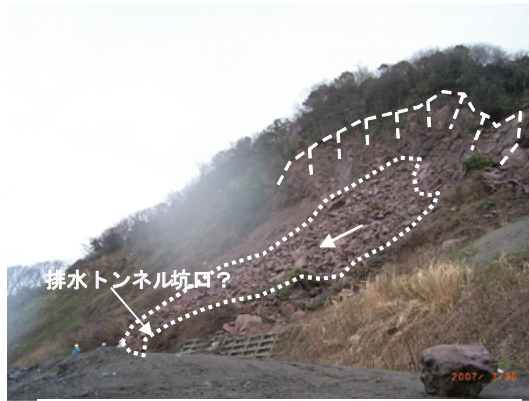
深見地すべりは、輪島市深見地内に位置する。図-3.3.8 は、深見地すべりの模式平面図を示したものである。本地すべり地では排水トンネルの坑口斜面が幅約 20m、長さ約 30m の規模で崩壊し、坑口を埋塞した (写真-3.3.15)。崩壊斜面は勾配 45° の緩やかな谷地形を呈し、地すべり地外に位置する日本海に面した岩盤斜面である。崩壊した土砂は安山岩の角礫 (φ 0.3~1.0m) であり、工事用道路に堆積し (写真-3.3.16)、排水トンネルの坑口が確認できない状態になった。排水トンネルの流末 (側溝 U400) では、トンネルからの排水 (20~30 l/分) が確認され、トンネルの排水機能は維持されていると考えられた (写真-3.3.16)。また、地すべり地内では水路、集水

写真-3.3.15 排水トンネル抗口  
斜面の崩壊

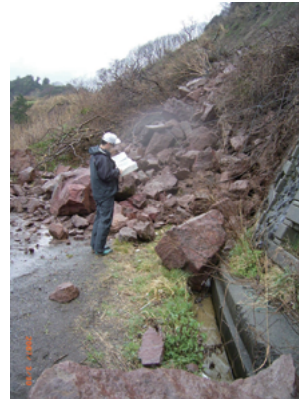
写真-3.3.16 排水トンネル  
流末の状況

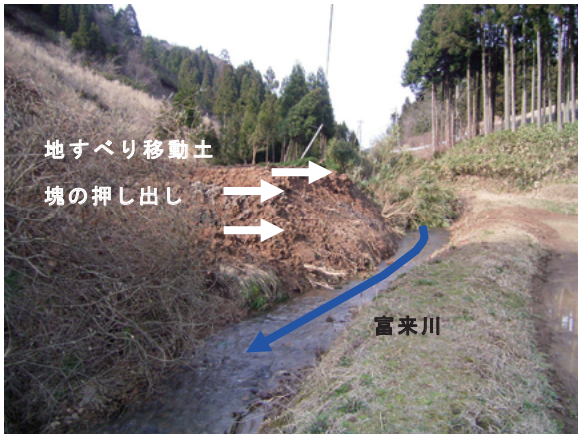
地保地すべりは、志賀町（旧富来町）地保地内に位置する。図-3.3.9 には地保地すべりの模式平面図を、図-3.3.10 には模式断面図をそれぞれ示した。本地すべりでは、富来川の右岸斜面の地すべり発生により河道が延長 15m にわたって閉塞した。斜面は勾配約 30 度の緩やかな谷地形であり、地すべりの規模は幅約 20m、長さ約 20m である。なお、移動土砂量は約 800m<sup>3</sup> (20×20×深さ 2m) と推定される。地すべり末端は河床より約 10m 高い位置にあると推定され、移動土塊の一部が河道に流れ込んだ。したがって、地すべりの規模に対して河道閉塞規模が、比較的小さくなっている（写真-3.3.17）。

写真-3.3.17 河道閉塞状況

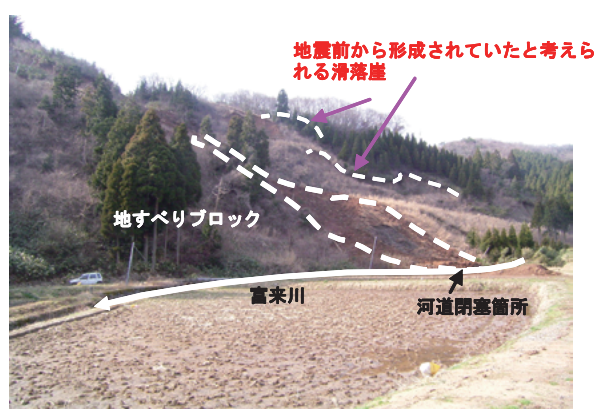
また、当該斜面の頭部には今回の地すべりによって形成された高さ約 3m の滑落崖があり、この縁辺には古い滑落崖が上下流方向に連続している。したがって、この斜面では地震発生前から地すべりが発生していたと考えられる（写真-3.3.18）。

写真-3.3.18 地保地すべりの全景
