9. 空港施設

9.1 能登空港の概要

9.2 能登空港の被災状況

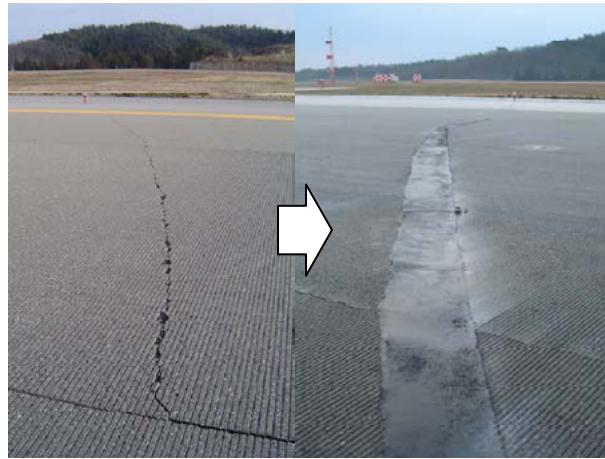
地震により滑走路に発生した横断方向のクラック14箇所のうち、主要なものは5箇所であり工事記録(図-9.2)と照合すると切盛境に発生していた。縦断方向のクラックは主に施工目地が開く形で発生しており、さらに縦断方向に2~3mm程度のずれが生じていた。横断方向のクラックで最大幅2cm、段差2cmと報告された箇所があったが、補修工事前の点検では開き・段差とも解消されていた。補修段階では、クラック最大幅1.5cm、最大段差1.5cmであった。断定はできないが、余震により再度動いたためと判定された。

写真-9.1 能登空港滑走路クラック（左：発生クラック、右：応急復旧による補修）

25日午後10時頃から、石川県能登空港管理事務所において対策会議が開催された。会議においては翌日から運用を再開するためには、どこにどのような補修を施すことが必要か、限られた補修用の資材を効率的に配分するための優先順位をどのように割り付けるか、さらに補修効果が運用に耐えられるかについて検討した。補修方法は、クラックへの注入材施工及び段差解消のためのアスファルトを用いたすりつけが主である。その結果を直ちに施工部隊に伝達し、現地で施工結果を確認した。日曜日に発災したことから調達できた資材で補修できるエリアには限界があったため、優先順位付けには十分注意を払った。26日午前1時過ぎには準備した資材もほとんど使い果たし、主要な破損箇所の補修結果の確認を済ませた。

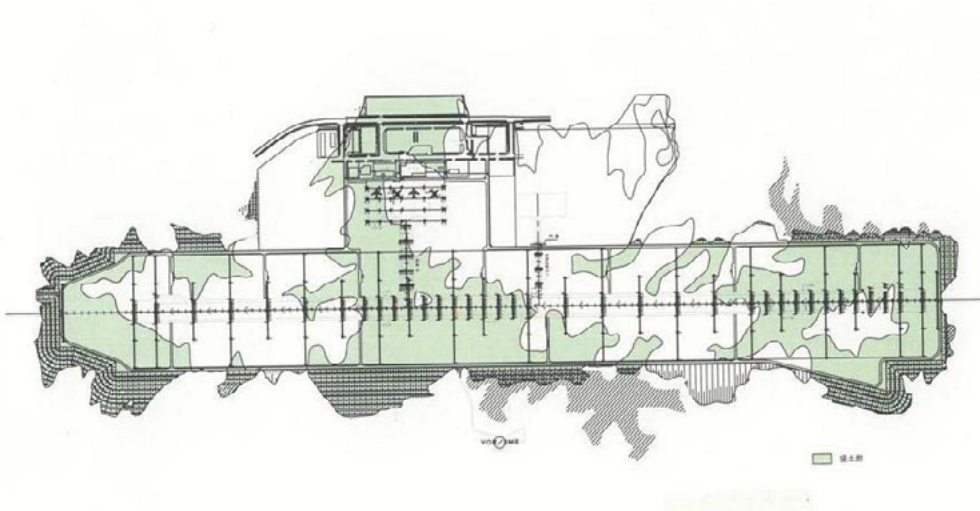
図-9.2 能登空港切盛図(着色部が盛土部分)

また、縦横断測量結果からは、滑走路センターで最大7cmの沈下量が確認された(平成18年8月測量結果との比較)。この位置は、ほぼ最大盛土厚30mの位置にあたる。測量結果からは、縦横断とも規定の勾配を満足していることがわかった¹⁾。

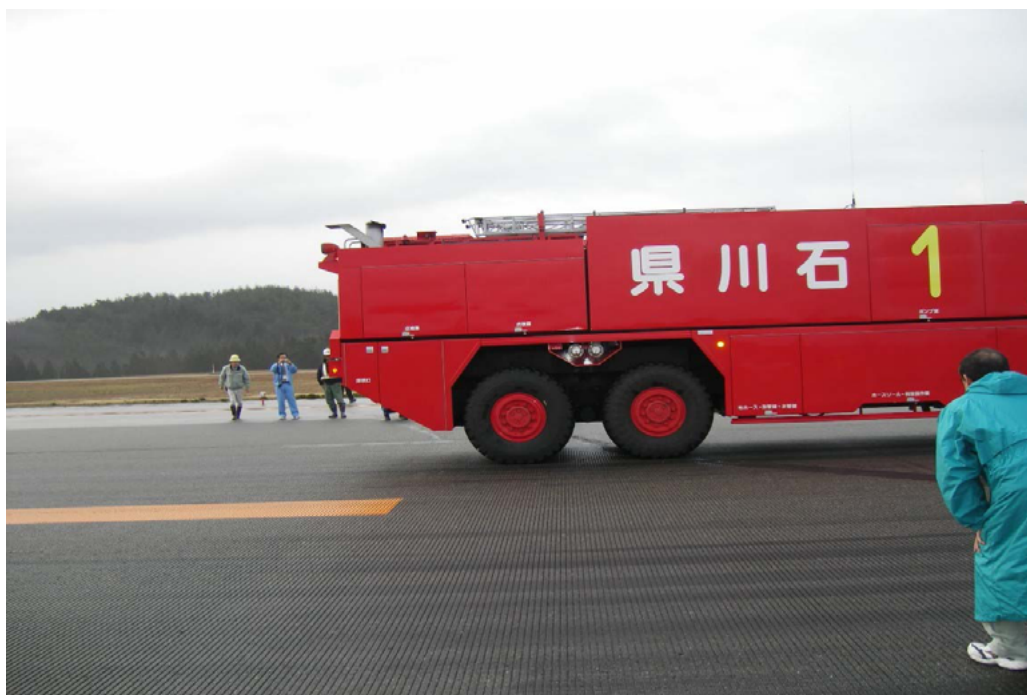
翌日26日の午前6時半から明るい光の中で補修箇所の再確認、未補修で運用に支障となりそうな箇所がないことを確認を行った。また、段差の擦り付け箇所に車輪が載ったときに剥離等が発生しないことを確認するため、現地で調達できる最大の荷重車として消防車を走行させた。荷重レベルとしては小さいが、一種のプルーフローリングとして実施した

写真-9.2 空港消防車による確認状況
