国土技術政策総合研究所資料
Technical Note of National Institute for Land and Infrastructure Management, No.486
土木研究所資料
Technical Note of Public Works Research Institute, No.4120
建築研究資料
Building Research Data, No.115

December 2008

平成20年(2008年)岩手・宮城内陸地震被害調査報告
Report on Damage to Infrastructures and Buildings
by the 2008 Iwate-Miyagi Nairiku Earthquake

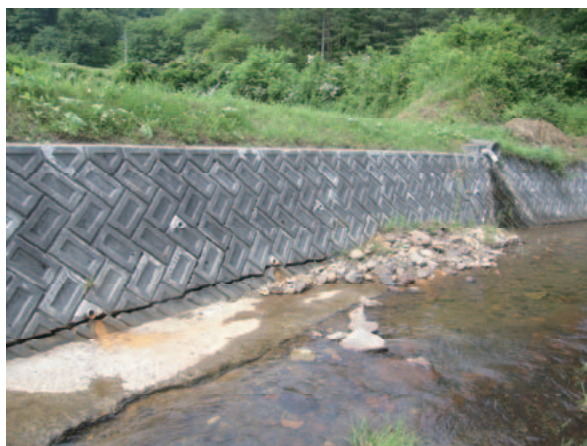
写真-2.2.16 地点 b の河川護岸の亀裂と
はらみ出し

一関市骨寺の駒形神社の北西約700mで、地点a～eの5箇所で水田面の段差や河川護岸のはらみ出しが認められた(図-2.2.5)。地点aでは水田面にN70W方向、鉛直変位量は10cm程度の南落ちの段差を生じていた(写真-2.2.15)。また、地点dでは道路の路面にN30E方向に東落ちの段差が認められた。その他、地点bの河川護岸では水平方向の亀裂やはらみ出しが認められた(写真-2.2.16)。

また、地震断層の延長上では、河川の護岸に亀裂やはらみ出しを生じていた（写真-2.2.11、写真-2.2.16）ほか、一関市餅転橋や爪木立では、撓曲崖の段差の延長上に斜面崩壊が認められた（写真-2.2.13）。ただし、地震断層との直接の因果関係は不明である。

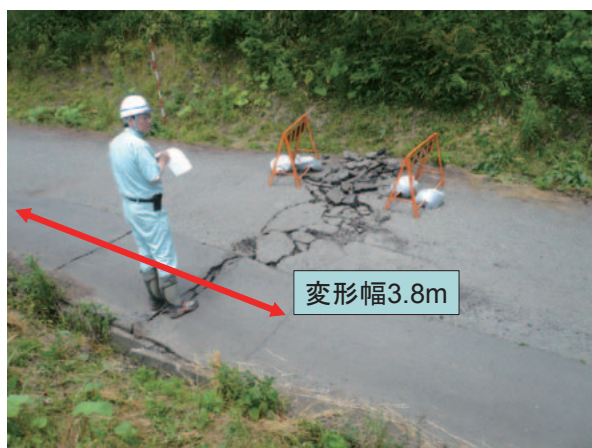
一関市岡山の本寺小学校の西約400mでは、地点fとgの2箇所で見られるように水田面や道路面に段差が認められた（図-2.2.5）。地点fの道路面では走向がN14E方向で、東落ちの段差が認められた。鉛直変位量は50cm程度である。舗装や側溝が破損し、水平方向の変形幅は約3.8mに及んでいた（写真-2.2.17）。また、地点gでは水田面が局所的に盛り上がり、その縁辺部の見通しの走向はN25Eであった（写真-2.2.18）。

写真-2.2.17 地点 f の路面の段差
西側（左）が相対的に隆起していた。変形幅は 3.8m
で、舗装や側溝が破断していた。

地震断層の変位が確認されたほとんどの箇所は撓曲崖が形成されていた。この撓曲崖が及ぼす影響は一関市餅転橋で 0.8m～5m であった。一関市岡山の本寺小学校西側で観察した道路面では、アスファルトの路面や側溝が幅 3.8m にわたって破断していた（写真-2.2.17）。これは撓曲により段差を生じたことにより形成されたと推定される。また、一関市餅転橋では県道 49 号衣川栗駒線上に段差を生じ、5m にわたってアスファルトの路面を破断していた（写真-2.2.12）。ただし、砂利やアスファルトによる簡易な補修により調査時には既に通行可能となっており、軽微な被害であった。これは、本地震の地震断層の鉛直変位量が 0.6m と小さかったため、土木構造物への影響も限定的であったと考えられる。

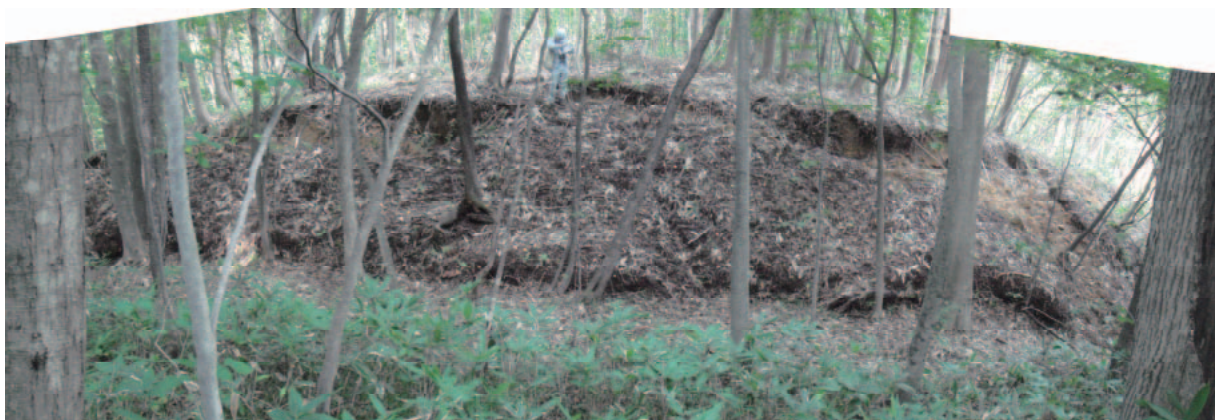
写真-2.2.22 地点 b に生じた変状

地点 a では、三迫川地すべりの頭部滑落崖の西に連続する位置に、開口亀裂が認められた。地点 b（**写真-2.2.22**）は NE 走向の逆向き小崖をなす。その隆起側の地山には開口亀裂がいくつか存在する。地点 c（**写真-2.2.23**）では横ずれ変位が顕著であり、雨溝の横ずれ量で約 5m、山道の横ずれ量で約 10m の右ずれが認められた。地点 d・e（**写真-2.2.24**、**写真-2.2.25**）は鞍部の道路を横断し、南西から南傾斜の斜面に入ると、EW 方向の逆向き低崖をなす地点 f（**写真-2.2.26**）から、3 条ほど開口亀裂が北西方向に派生する（地点 g・h・i）。これらの一連の地形の特徴は、ほぼ東西走向で地溝をなし、右横ずれ成分（最大約 10m）を伴う。開口亀裂が顕著であり、展張場で形成されたと見なして良い。これらの状況に加えて三迫川地すべりとの位置関係を考慮すると、これら

西を望む。走向 N15E~N5W、逆向き崖をなす。人物が立つ小丘内には開口亀裂が認められる。

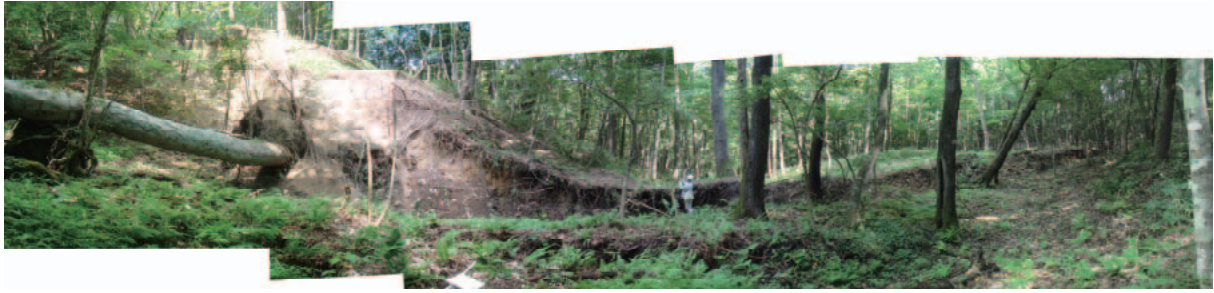
写真-2.2.23 地点 c に生じた変状

北を望む。走向おおむね EW。地溝をなし、右横ずれ（最大約 10m）を伴う。

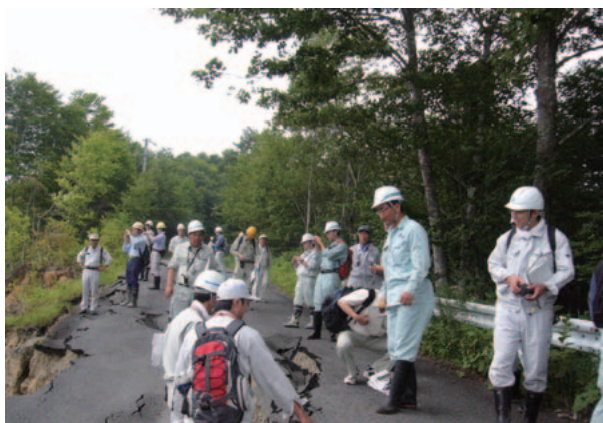
写真-3.4.32 御沢支川の崩壊による市道に生じた亀裂（8月9日撮影）

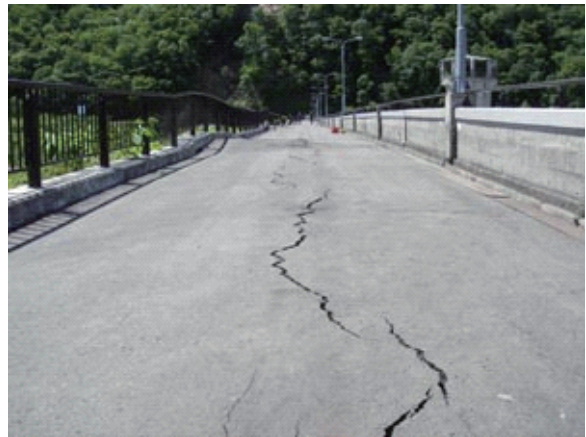
写真-5.3 天端舗装面の亀裂

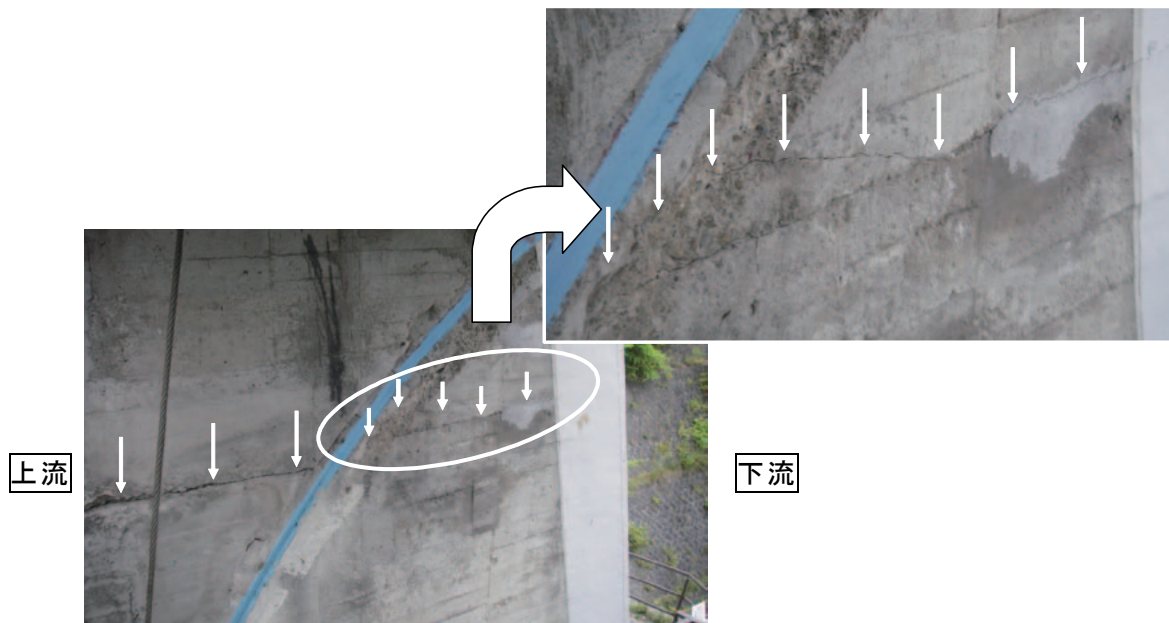
洪水吐きにおいては、左右岸両端のゲート門柱の側面に水平亀裂が生じていた(写真-5.8)。門柱天端と操作橋の接合部においては、ひびわれが見られた。

写真-5.8 洪水吐きゲートの門柱に
生じた水平亀裂

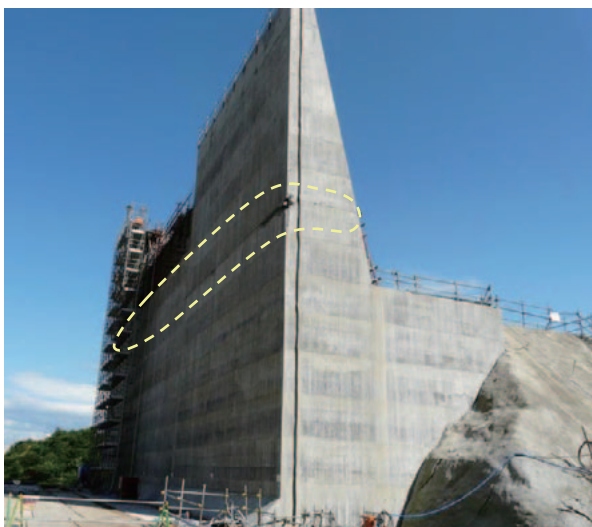
写真-5.16 洪水吐き減勢工の導流壁の亀裂

半重力式の鉄筋コンクリート製減勢工導流壁では、**写真-5.16** に示すように中標高部に亀裂が発生し壁体を貫通した。かぶりコンクリートは剥離し、鉄筋も露出した。亀裂の上部躯体を除去し、再施工する予定である。

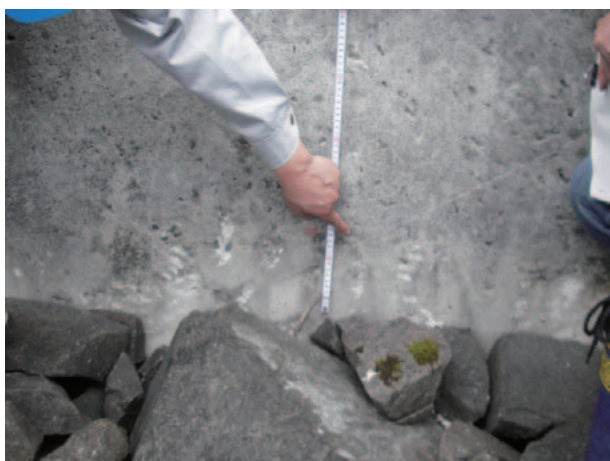
外部変形計測の結果、ダム天端の上流法肩部（ロック部上）において、最大 20cm 程度の沈下が計測された。また、写真-5.22 に示すように層別沈下計のパイプが 40cm 程度突出していたことから、天端中心に位置するコア部ではロック部以上の大きな沈下が発生していたと推定される。また、下流ロック部のリップラップと洪水吐きシュート部の導流壁との隣接部では、ロック部の 15cm 程度の沈下痕跡が確認できた（写真-5.23）。

写真-5.23 リップラップと洪水吐き導流壁との隣接部のロック部の沈下痕跡

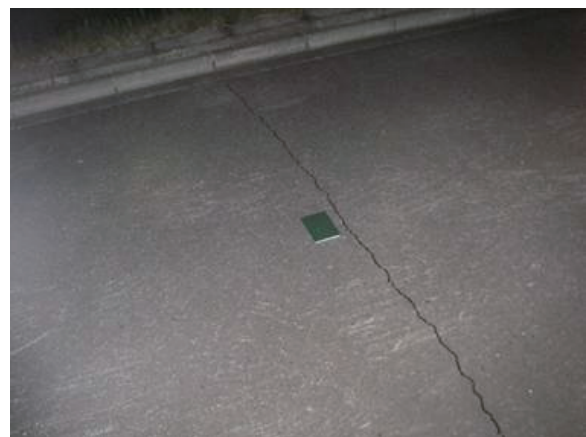
目視による変状の確認を行った結果、写真-5.29 に示すように天端舗装面に最大幅 10mm 程度の横亀裂が 2カ所発生し、写真-5.30 に示すように天端の L 型縁石が 1カ所で盛り上がりが生じているのを確認した。また、右岸地山取り付け部付近の天端舗装面にも数条の亀裂が生じていた。

写真-5.29 天端舗装の横亀裂

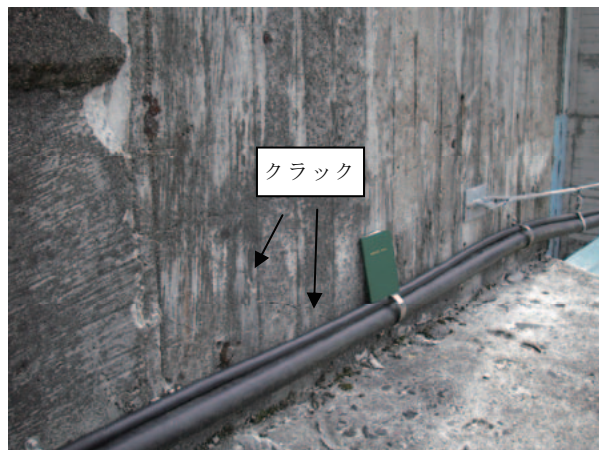
天端からせり出した形状である当ダムの門柱において、その左岸側の門柱の天端標高に地震によって発生したと考えられる新鮮な亀裂がみられた。この亀裂はクレストゲートの左岸側戸当たりから門柱とダム堤体の接合部にかけて発生（写真-5.37、写真-5.38）し

写真-5.38 門柱の亀裂（貯水池側の面）

ているが、その深さは不明である。当門柱は他方の門柱との橋梁などによる連結がなく、上下流方向ならびにダム軸方向に門柱が振動し、門柱のダム軸平行面と直角面両方に亀裂が入ったと思われる。また、ダム軸方向の門柱の振動によりクレストゲートの門柱と天端高欄の境界部において圧縮による、天端高欄コンクリートの隅角部の剥落があった（写真-5.39）。

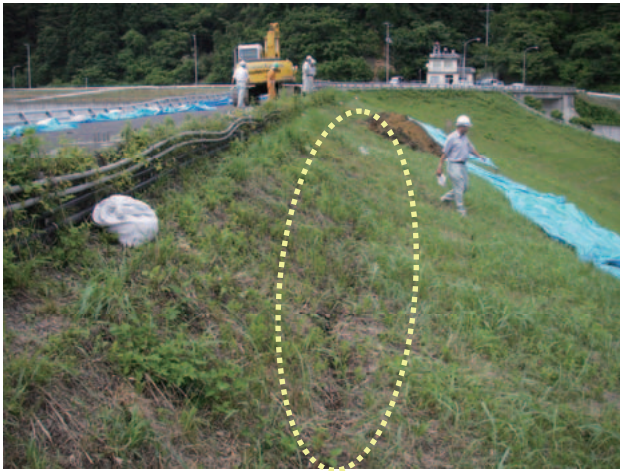
堤体下流面には、天端から1～5m（法肩からの斜距離）の範囲において、130mにわたり、亀裂が20条程度生じた（写真-5.44）。最も長いもので約30m、最大開口幅20cm、最も深いもので深さは180cm（測量ポールの挿入による）と計測されている。

写真-5.44 堤体下流面の縦亀裂

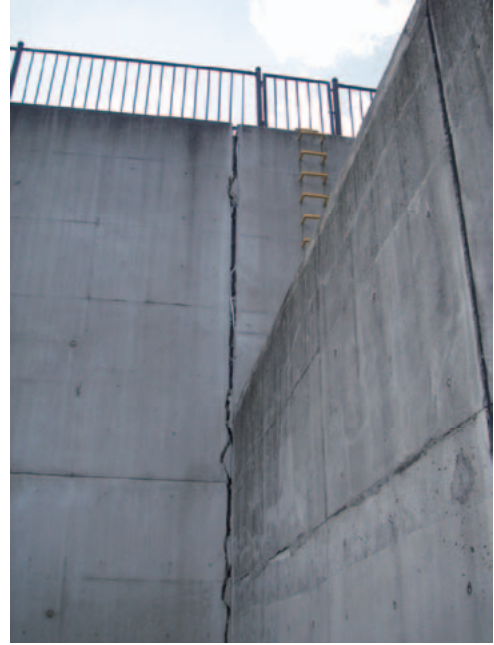
写真-5.45 洪水吐き流入部の導流壁の継目の開き

洪水吐き越流部上流側の導流壁において幅8cm程度の継目の開き（写真-5.45）と、洪水吐きシュート部床版の一部（数十cm四方程度）の浮き上がりがみられた。また、シュート部の導流には変状はみられなかった。

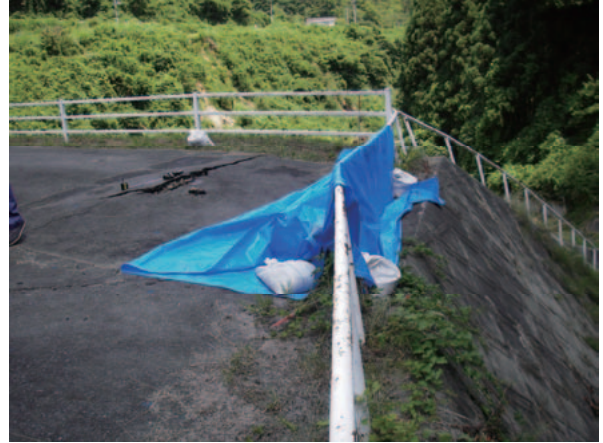
ダム本体の目視観察では、堤体の右岸取り付け部の天端舗装に亀裂がみられた（写真-5.54）。この亀裂は下流法面にもつながっており、この亀裂を頭部とする右岸方向へのす

写真-5.54 衣川5号ダム天端の亀裂

べりによって、余水吐き斜路の側壁の上部にある張りブロックに若干のはらみ出しが生じていた。なお、ダム管理者によると、この亀裂は平成15年宮城県沖地震で発生したもので、今回の地震でその亀裂幅が広がったとのことである。

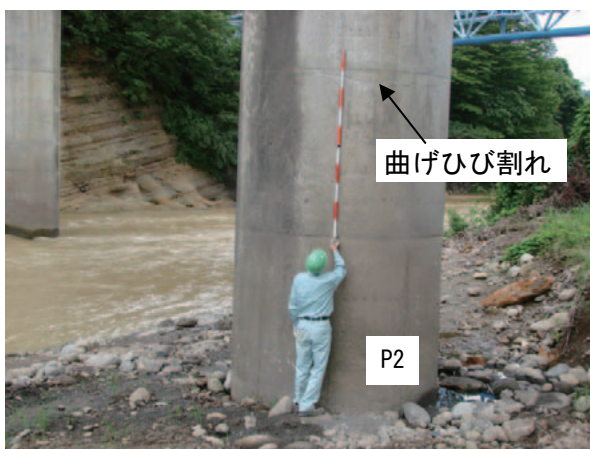
調査では、中間橋脚（高さ 15.9m）の地盤から約 4mの高さの位置に曲げひび割れ（写真-6.2）、固定支承の破損（写真-6.3）が確認された。橋は地震直後から片側通行による規制が行われた。

写真-6.2 橋脚の曲げひび割れ

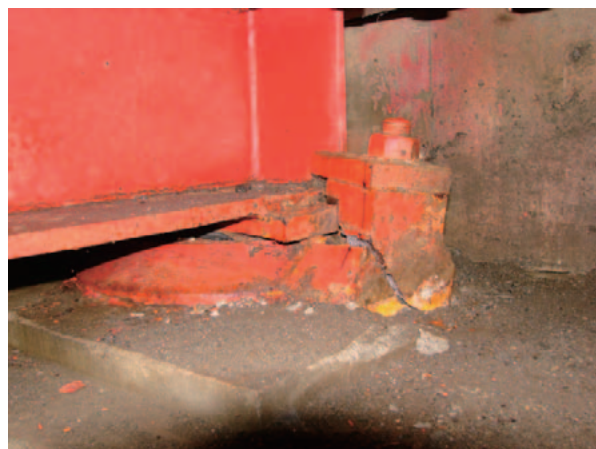
写真-6.3 固定支承の損傷

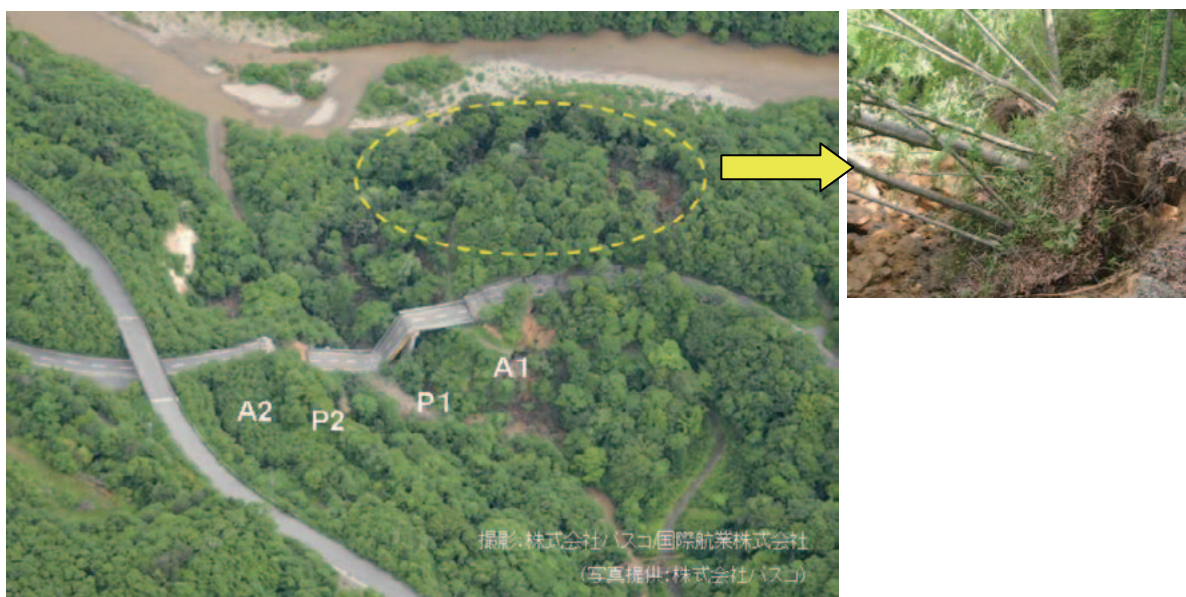
祭時大橋の橋台周辺は、各所で地山崩壊が生じており、橋台や橋脚が地盤とともに移動した可能性が高い（写真-6.24）。特に、A1 橋台の後方路面における大きな地割れの状況から、A1 橋台と P1 橋脚がともに前方に移動して橋桁を A2 橋台の方へ押し出したことで、P2 橋脚と A2 橋台の大きな破壊と上部構造の落下につながった可能性が考えられる。なお、変位量については、現地での簡易な測量（1m 程度の誤差あり）によれば下記の結果となった。

写真-6.24 A1 橋台周辺の地山崩壊（撮影：株式会社パスコ／国際航業株式会社）

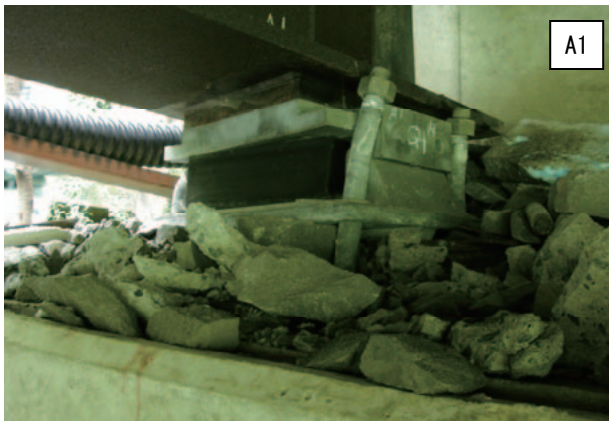
調査では、A1 橋台支承部の沓座コンクリートが破壊され、伸縮部で上部工との段差が確認された（写真-6.47～6.48）。また、A2 橋台支点上の垂直補剛材の変形や橋台堅壁のひび割れなども確認された。

写真-6.47 A1 支承沓座の破壊

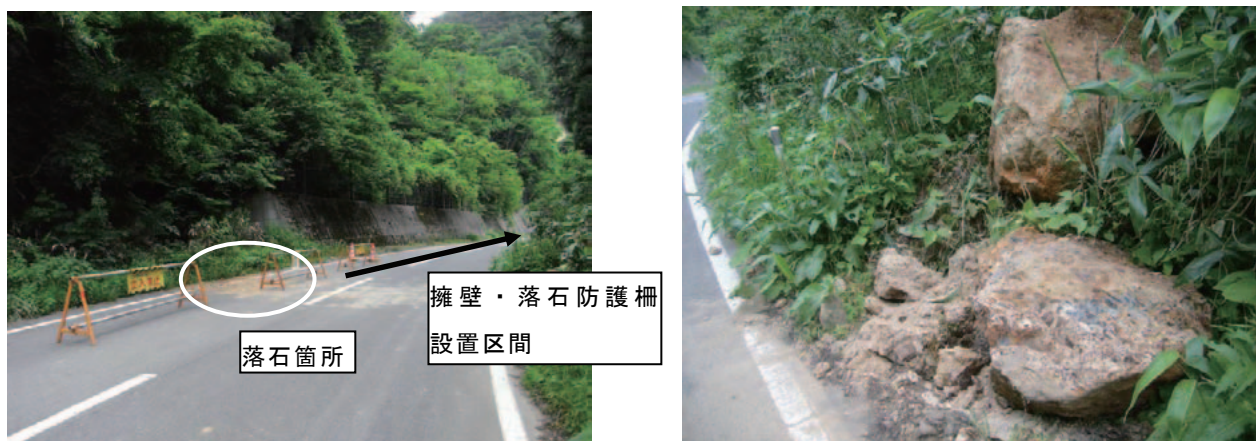
図-7.2.1 に示した被害箇所 3-6 では、高さ約 12m の斜面から最大径 1.5m の岩塊が道路へと落下する落石被害が生じた。図-7.3.6(a) に示すように、落石発生箇所の隣接斜面には擁壁および落石防護柵が設置されていたが、落石箇所には設置されていなかった。道路上の落石は調査時点で図-7.3.6(b) に示すように道路脇へ撤去されており、路面に顕著な損傷は無かった。

(a) 落石現場

(b) 道路脇に撤去された落石

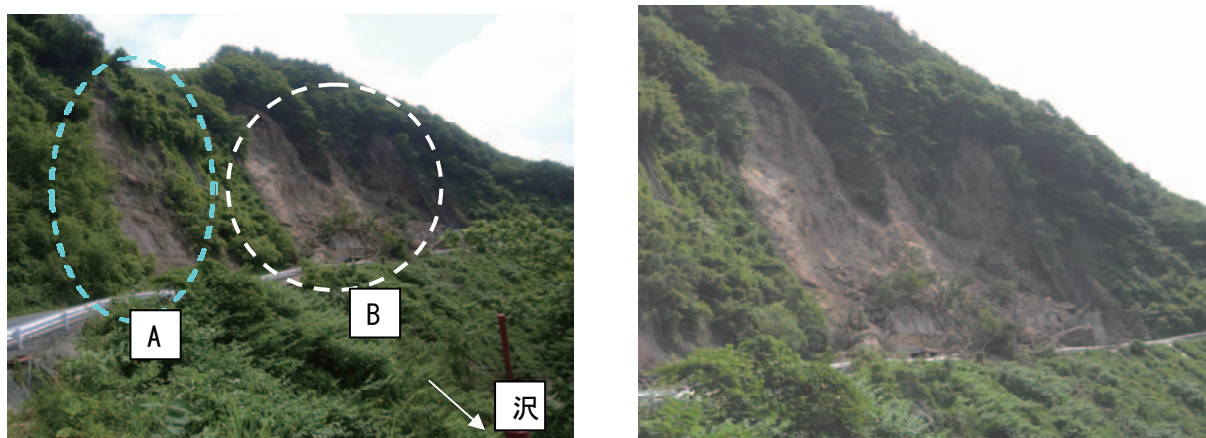
同図(a)に示した右側の崩壊 (B 部) は、同図(b)に示すように崩落高さが約 55m、岩塊の最大径が約 8m 程度と A 部と比較して大規模だった。崩壊斜面下部に設置されていた落石防護柵及び擁壁の一部は、崩壊岩等の衝突によって倒壊した (図-7.3.7(c)、(d))。調査時点では斜面上には不安定岩塊が多数残存していた上に、斜面上部の岩盤には開口亀裂が多数発達しており、不安定な状態だった。

(a) 崩壊箇所の全景

(b) 同図(a)、B 部の崩壊

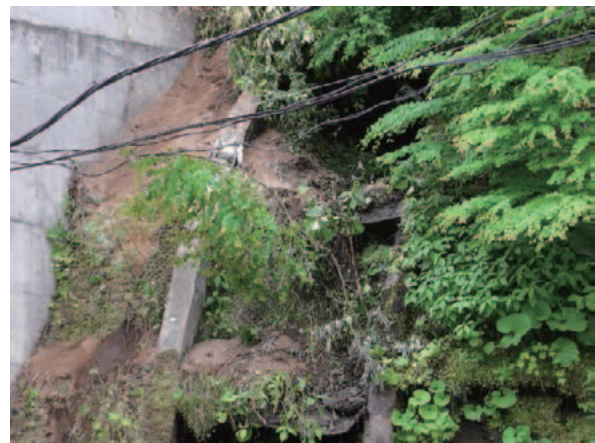
(d) のり枠の損傷

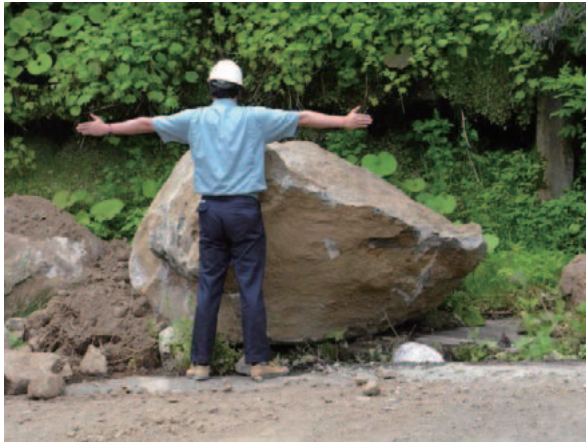
7.3.10(c)、(d))。図-7.3.10(e)に示すように、道路脇に残存していた落石の最大径は約1.8mで、道路に到達した落石によるガードレールの損傷も確認された(図-7.3.10(f))。そのほか、近傍の斜面においては表層の剥離が見られ、不安定な状態だった。

(e) 最大径約 1.8mの落石

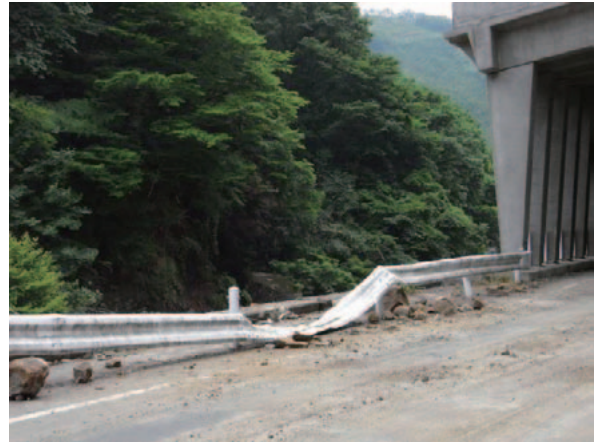
(f) ガードレールの損傷

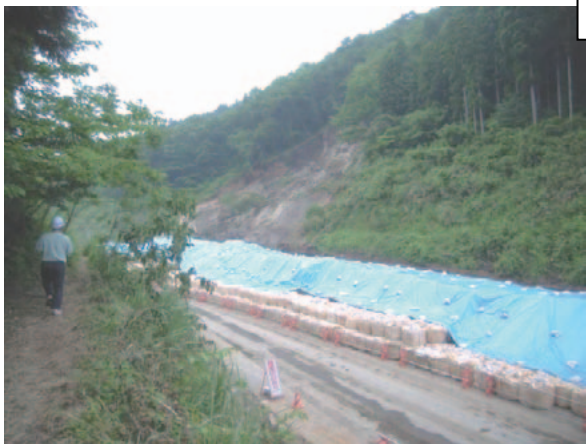
図-7.2.1 に示した被害箇所 3-11 では、幅 60m、高さ 30m の範囲で岩盤崩壊が発生し、崩落した土砂と岩塊により道路の閉塞が生じた (図-7.3.11(a))。調査時点で道路部分の崩壊岩塊等は撤去されていたが、崩壊斜面上には最大径 3m 程度の岩塊が不安定な状態で多数残存していた。図-7.3.11(b)、(c) に示すように、崩壊面上方の背後斜面には亀裂に雨水が侵入するのを防ぐ為に、応急的にブルーシートが敷設されていた。

(a) 斜面全景 (斜め側方から)

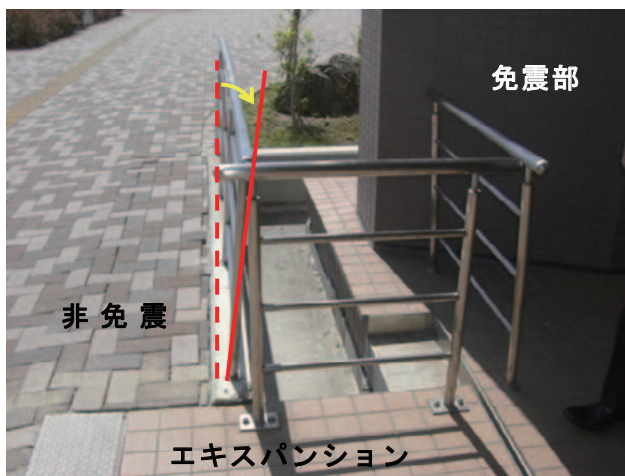
その他クリアランス周りにおいて、躯体から外につながる配管の基部カバーの損傷・脱落（図-8.5.5）、周囲地盤の沈下及びそれによると見られる舗装ブロックの変状があった。また、エキスパンション部周辺では、カバーの衝突等によるものと見られる損傷や金属柵の傾斜の被害（図-8.5.6）が見られた。

(a) 金属柵の傾斜

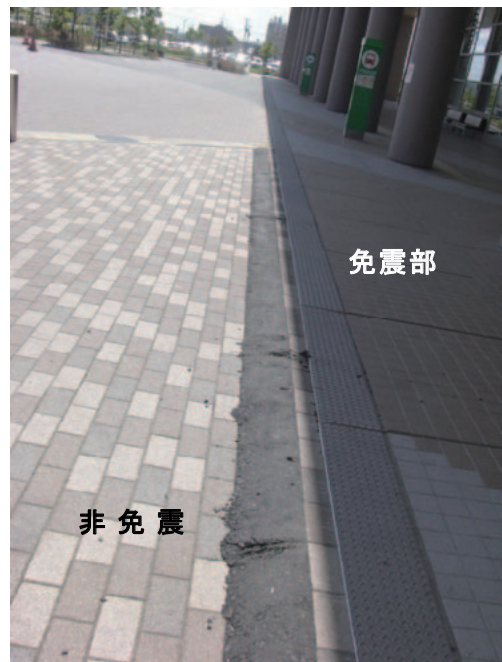
(b) 舗装の損傷（補修済み）
