5.3 木造建築物の被害

5.3.1 調査の目的と概要

5.3.2 調査結果

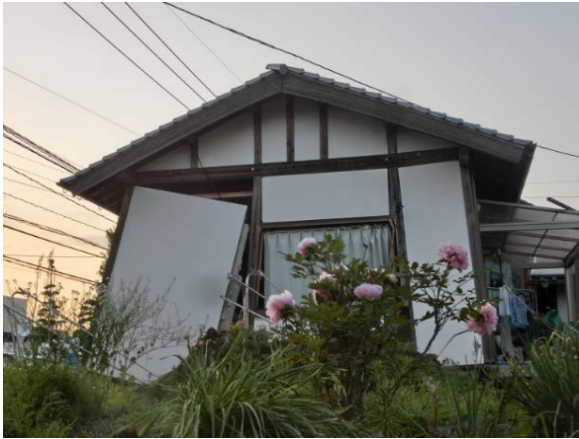
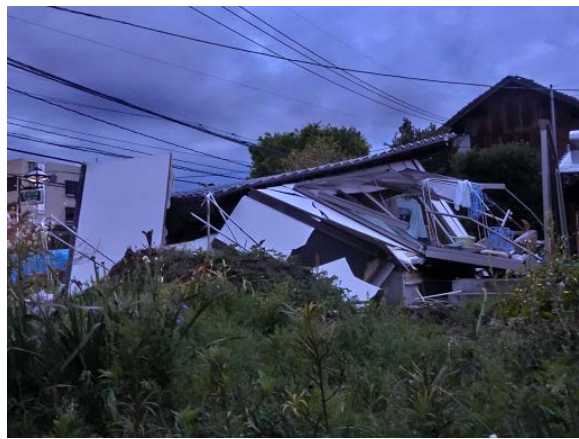
- ① 益城町役場周辺、県道 28 号沿い、県道の南側の地域に木造住宅の被害が比較的多かった。
- ② 前震で被害が軽微であった木造住宅が本震で倒壊した例が多数確認された (写真 5.3-1)。
- ③ 新耐震以前の建築確認の木造住宅、店舗併用の 2 階建て木造住宅の倒壊が多数確認された (写真 5.3-2～5.3-7)。

写真5.3-1 4/15時点では壁が外れただけの木造住宅(左)が本震で倒壊(右)した例

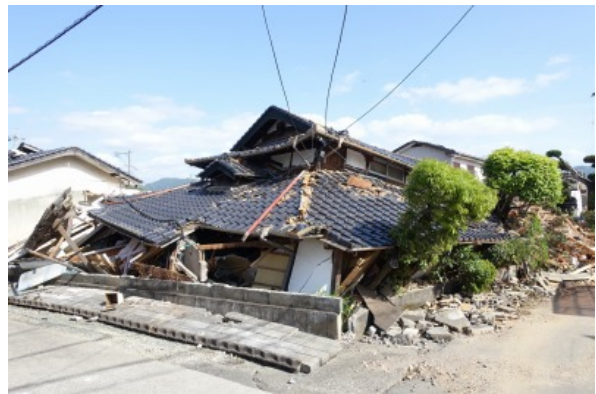
写真5.3-3 倒壊した木造住宅

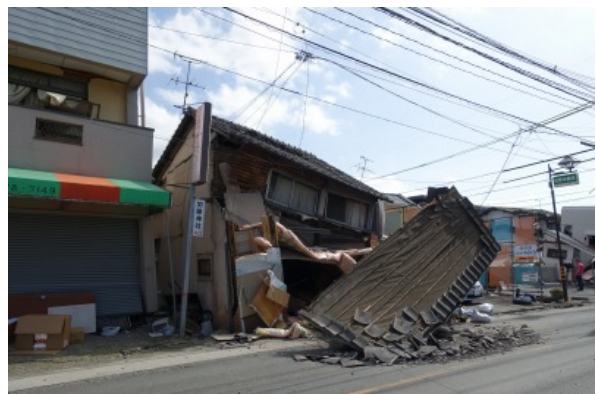
写真5.3-5 倒壊した木造住宅

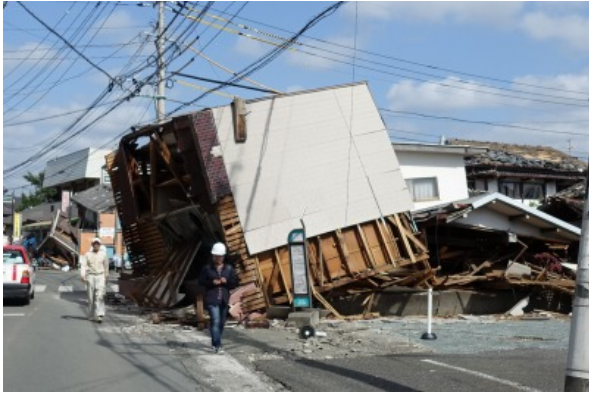
写真 5.3-6 倒壊した店舗併用木造住宅

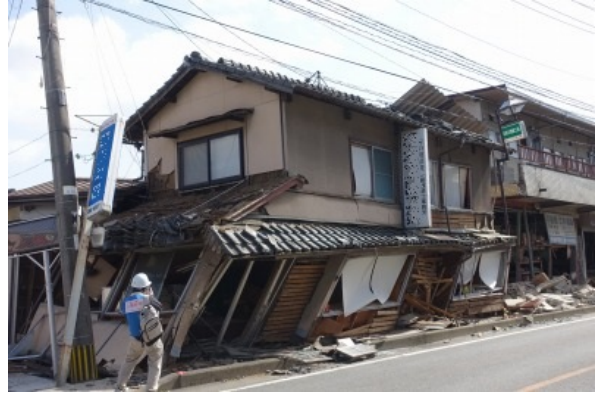
写真 5.3-7 大きく傾斜した店舗併用住宅

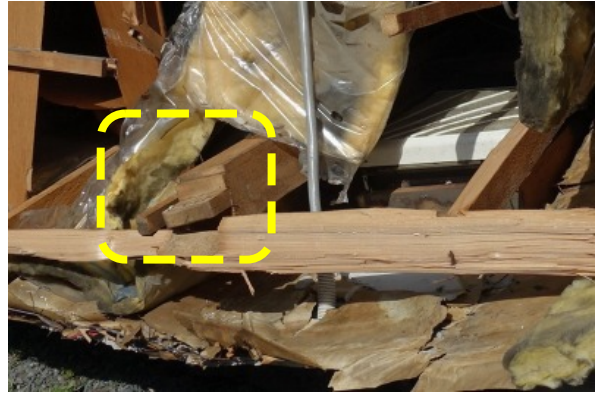
写真 5.3-15 写真 5.3-13 の住宅の柱頭部
(柱脚柱頭金物確認できず)

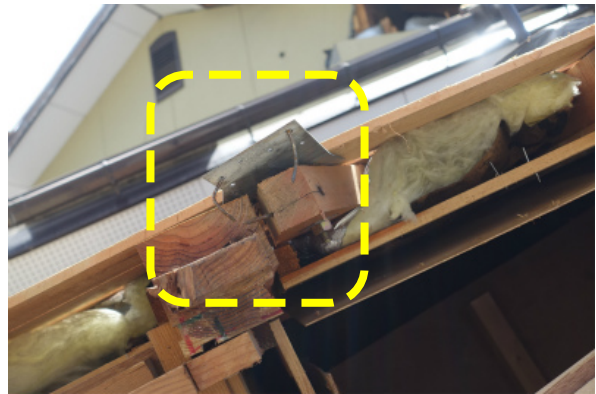
写真 5.3-17 写真 5.3-16 の住宅の柱脚部
(柱脚柱頭金物確認できず、筋かい金物あり)

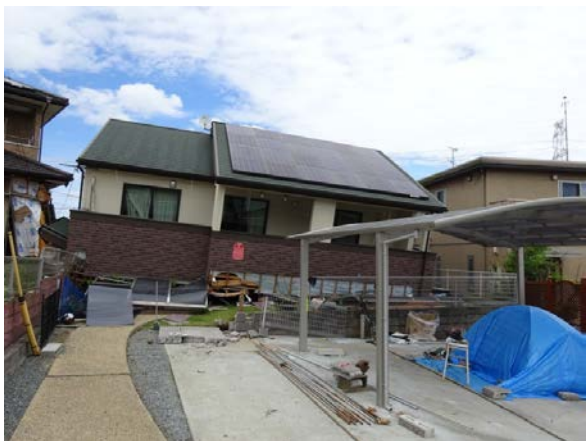
写真 5.3-18 倒壊した木造住宅

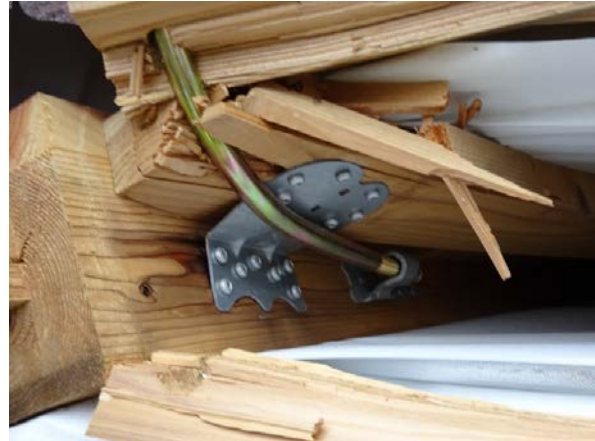
- ⑤ 2000 年の建築基準法改正以降の建築確認の木造の倒壊が 7 棟^{*1} 確認された。筋かい端部、柱脚・柱頭接合部に金物が施工されているものがあつた (写真 5.3.18～5.3-21)。

写真 5.3-19 写真 5.3-18 の建物の筋かい端部、
柱脚接合部 (金物を確認)

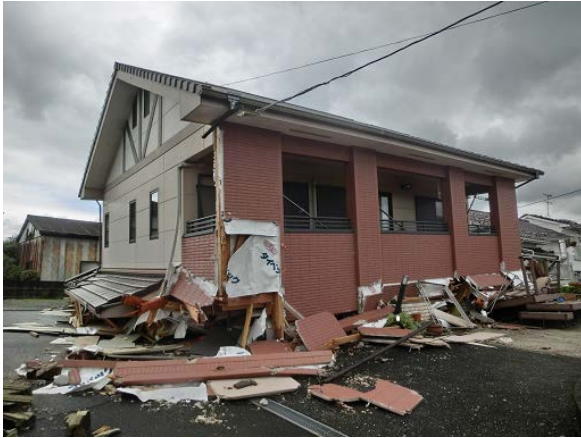
写真5.3-20 倒壊した木造住宅

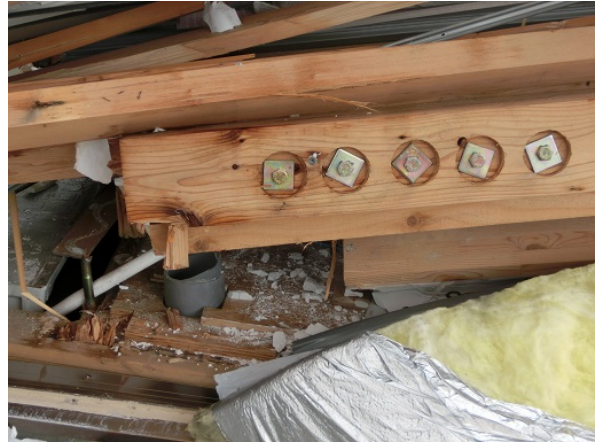
写真5.3-21 写真5.3.20の建物の写真筋かい端部、柱脚接合部（金物を確認）

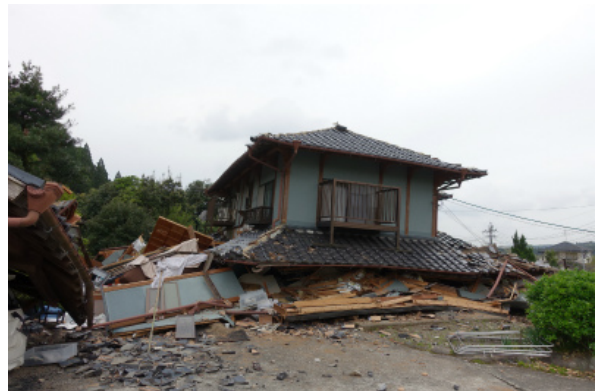
写真 5.3-27 倒壊した木造住宅

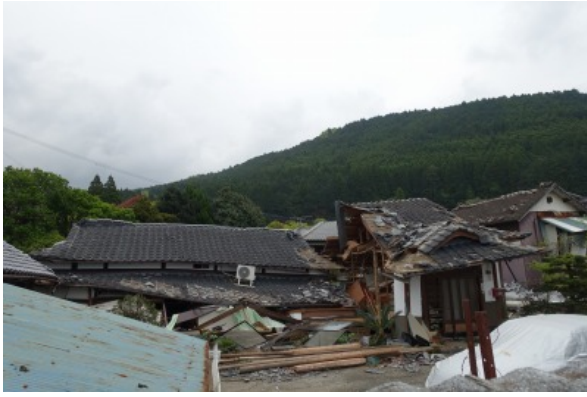
写真 5.3-28 分離した木造住宅

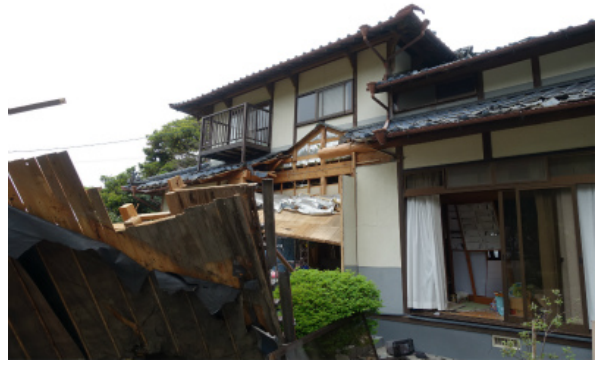
写真 5.3-29 玄関部分が部分破壊した木造住宅

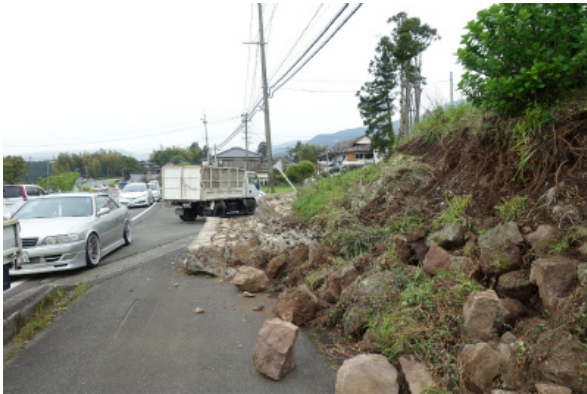
写真 5.3-30 崩壊した擁壁

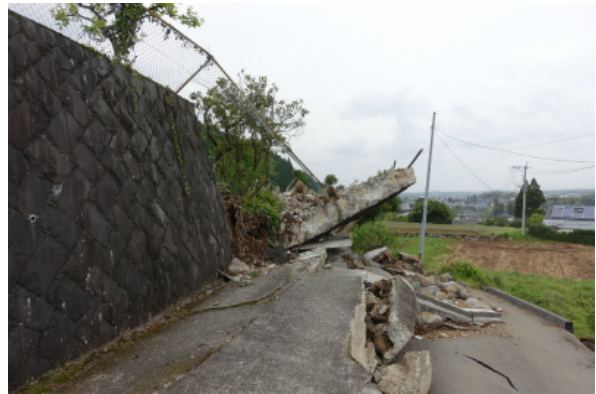
写真 5.3-31 崩壊した擁壁

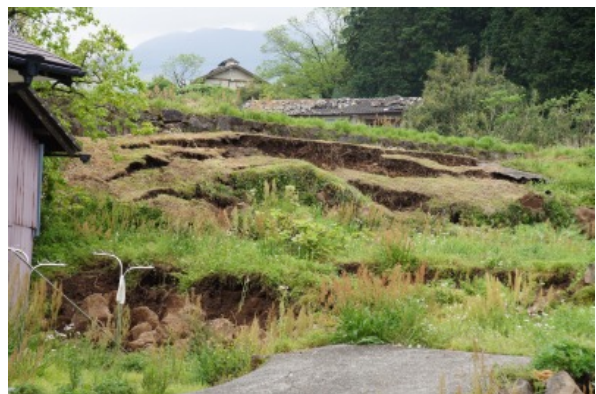
写真 5.3-35 地盤に生じた亀裂

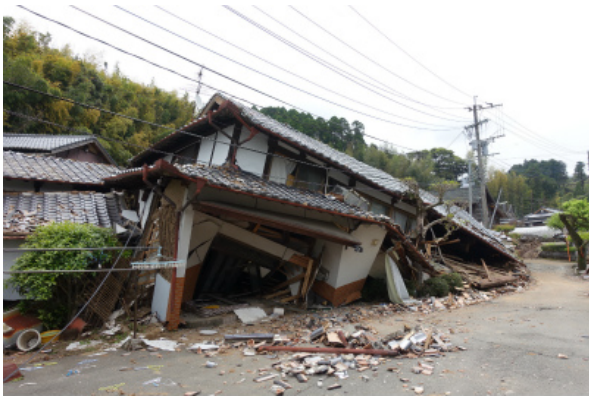
写真 5.3-36 倒壊した木造住宅

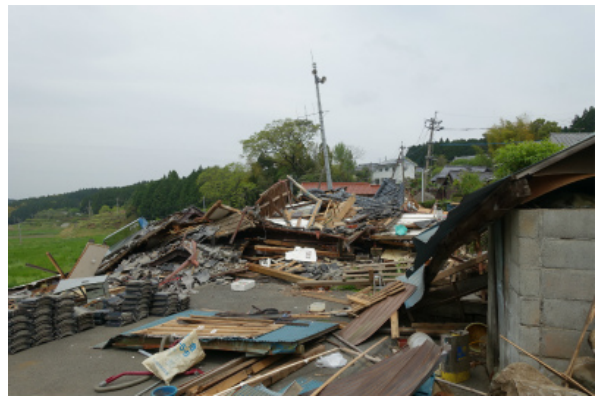
写真 5.3-37 倒壊した木造住宅

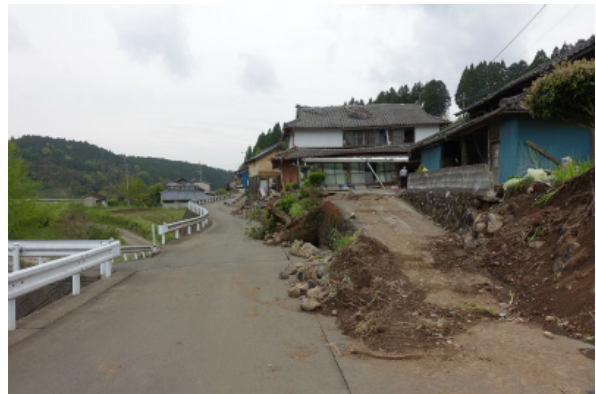
写真 5.3-41 崩壊した擁壁

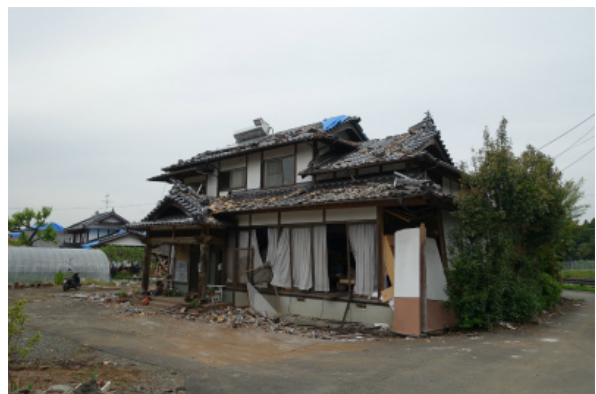
写真 5.3-43 大破した木造住宅

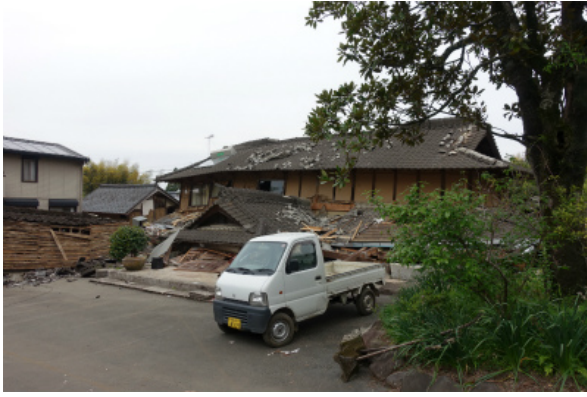
写真 5.3-44 倒壊した木造住宅

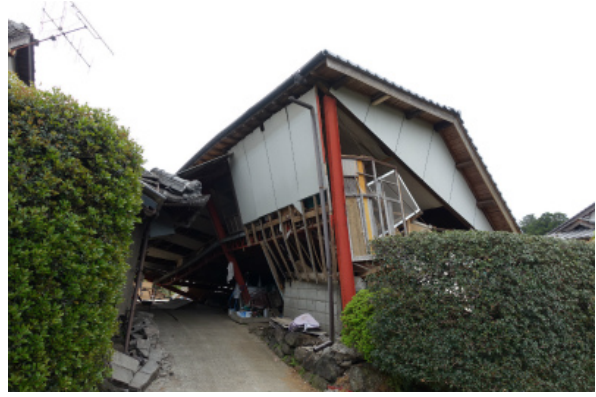
写真 5.3-45 倒壊した倉庫

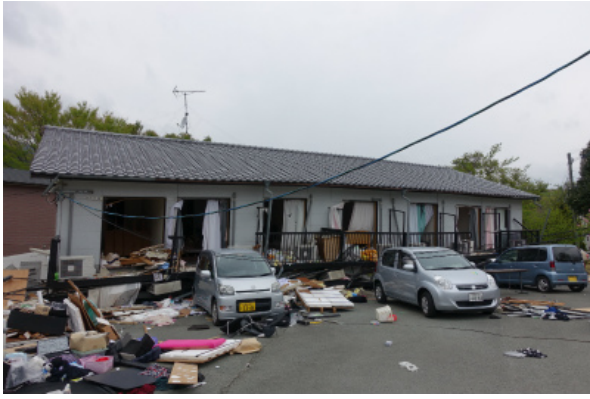
写真 5.3-46 倒壊したアパート A

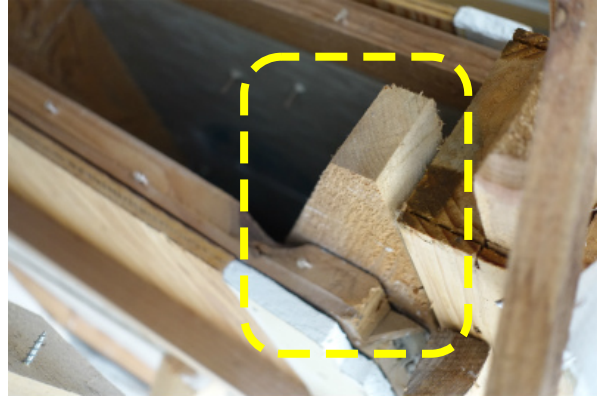
写真 5.3-47 アパート A の筋かい端部
(N70 釘 1~2 本打ちによる接合)

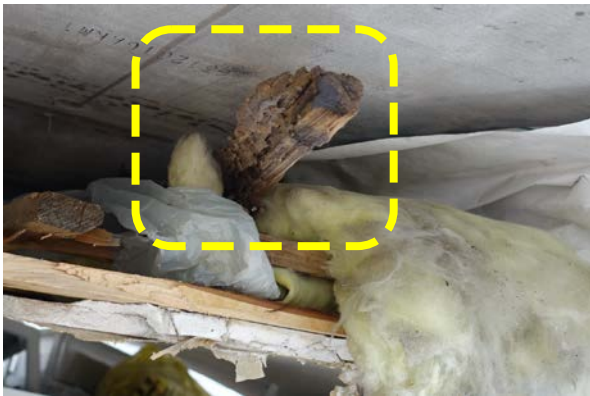
写真 5.3-48 アパート A の筋かい端部
(蟻害による著しい断面欠損)

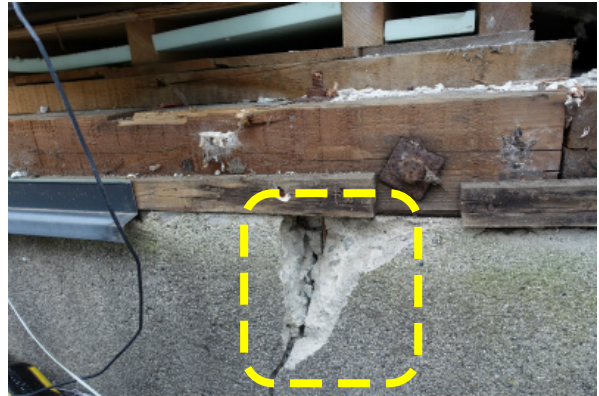
写真 5.3-49 アパート B の基礎亀裂部
(無筋コンクリート基礎+アンカーボルト)

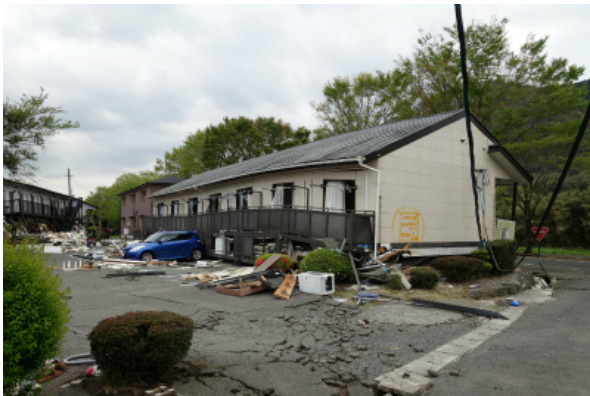
写真 5.3-50 倒壊したアパート B

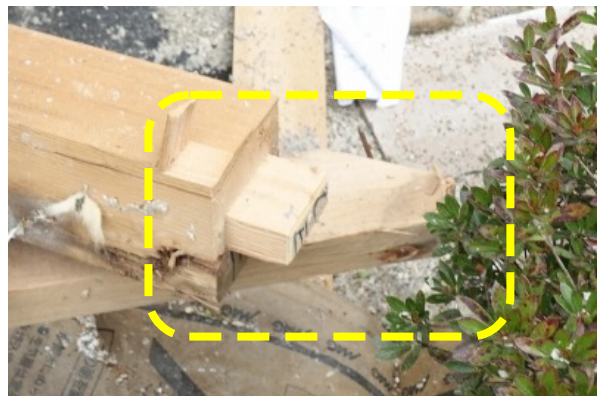
写真 5.3-51 柱頭部 (釘打ちによる接合)

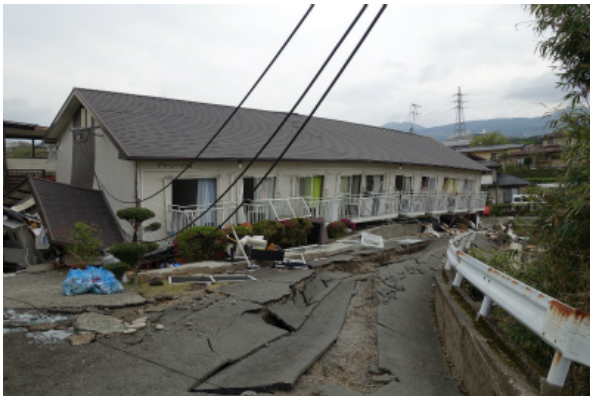
写真 5.3-52 倒壊したアパート C

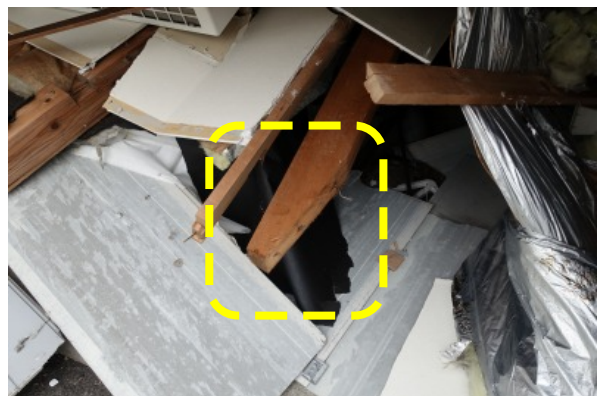
写真 5.3-53 アパート C の筋かい端部 (釘打ち)

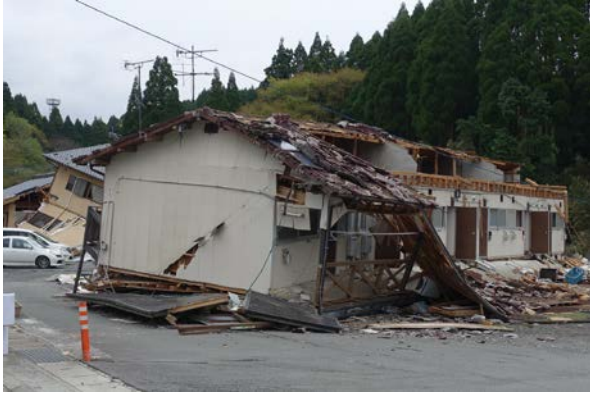
写真 5.3-54 倒壊した木造アパート D

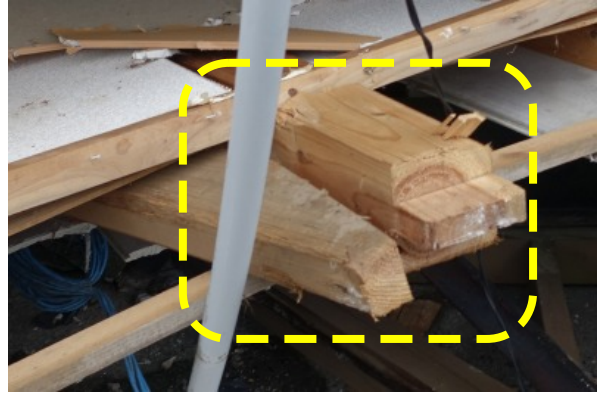
写真 5.3-55 アパート D の柱頭部
(柱脚、筋かい端部は釘打ちのみ)

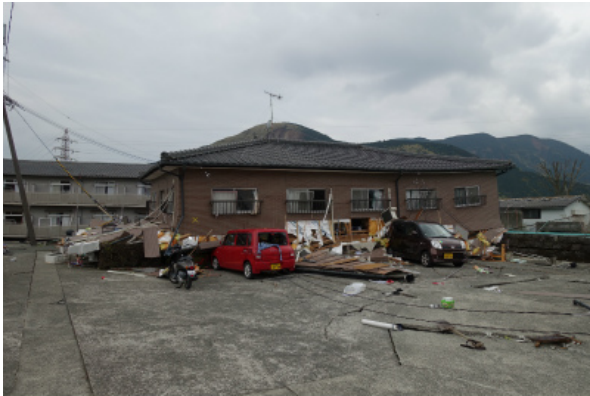
写真 5.3-56 倒壊した木造アパート E

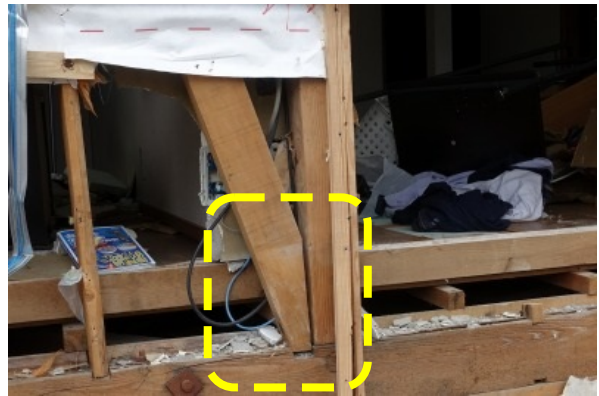
写真 5.3-57 アパート E の柱頭部
(柱脚、筋かい端部は釘打ちのみ)

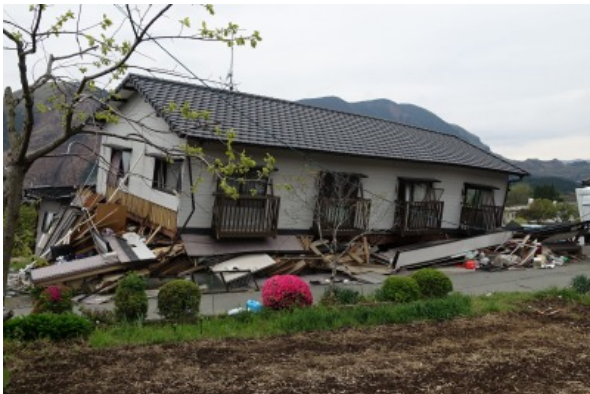
写真 5.3-58 倒壊した木造アパート

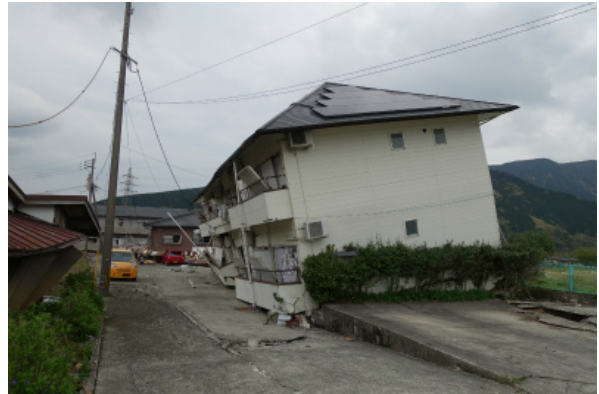
写真 5.3-59 横ずれした木造アパート

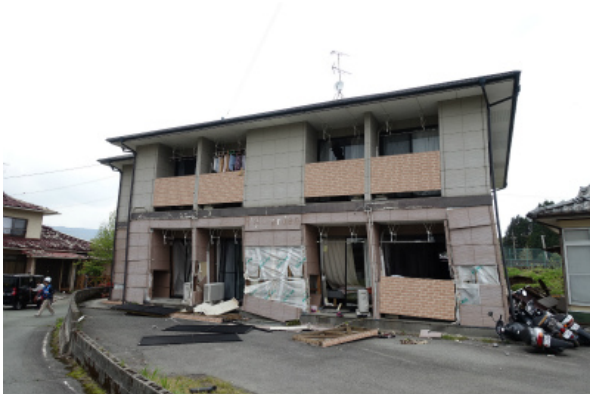
写真 5.3-60 傾斜した木造アパート

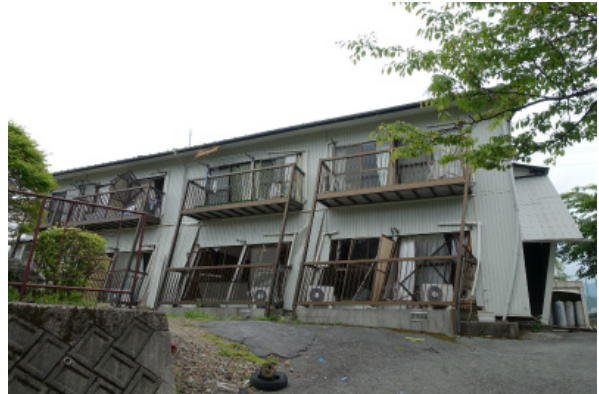
写真 5.3-61 傾斜した木造アパート

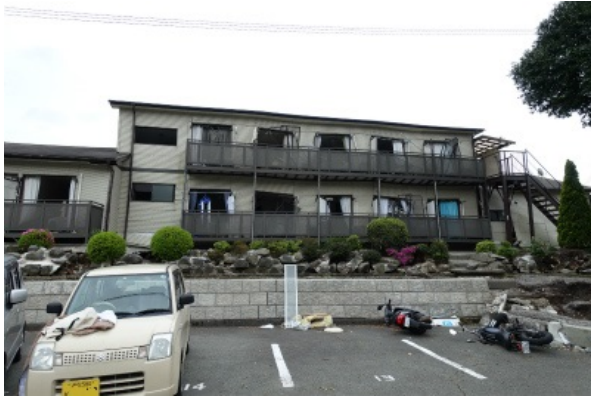
写真 5.3-62 大破した木造アパート

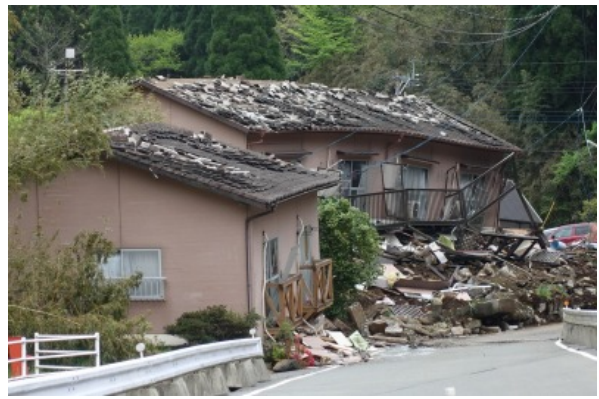
写真 5.3-63 倒壊した木造アパート

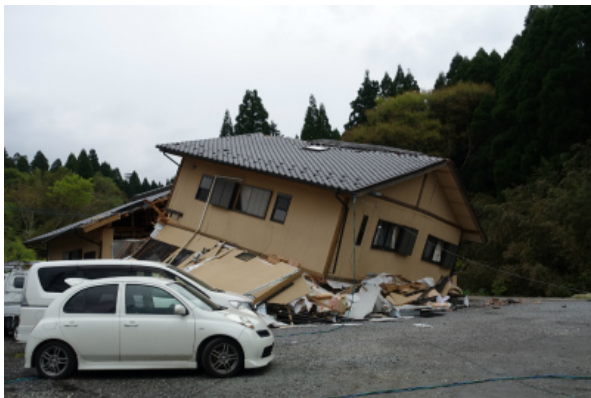
写真 5.3-64 倒壊した木造住宅

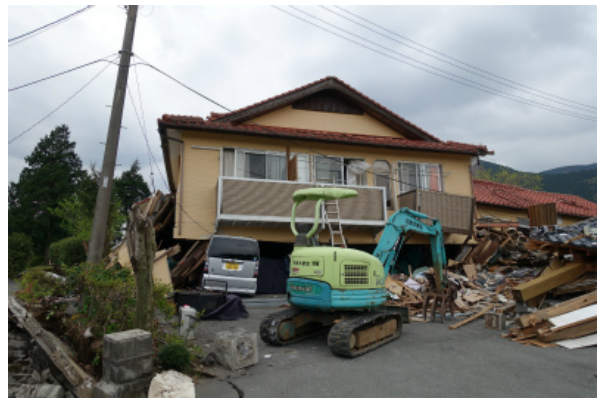
写真 5.3-65 倒壊した木造住宅

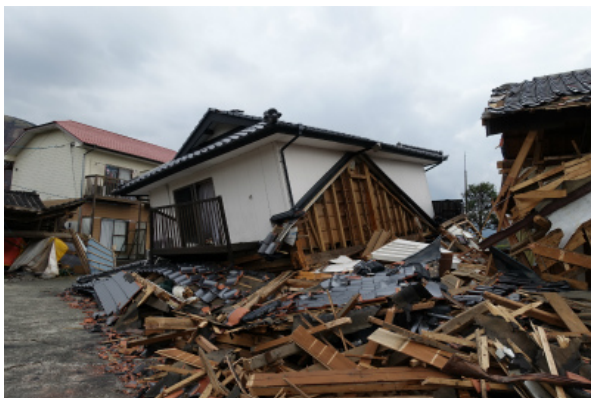
写真 5.3-66 倒壊した木造住宅

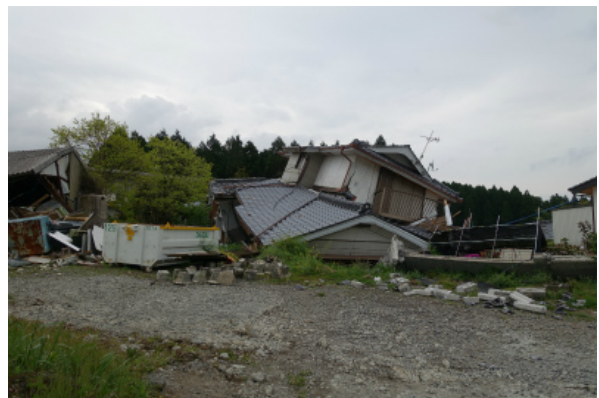
写真 5.3-67 倒壊した木造住宅

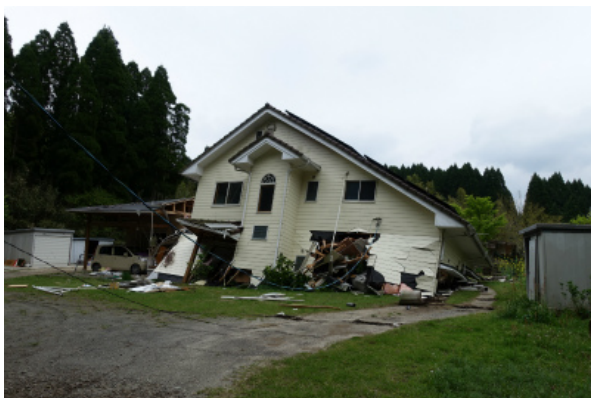
写真 5.3-68 倒壊した木造住宅（金物あり）

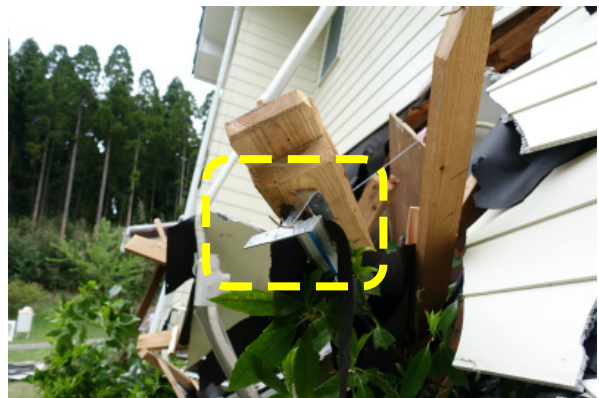
写真 5.3-69 写真 5.3-68 の住宅の柱頭部
（柱脚柱頭は金物あり）

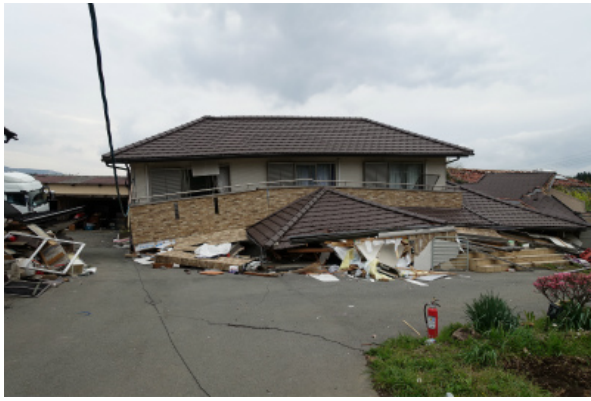
写真 5.3-70 倒壊した木造住宅（金物あり）

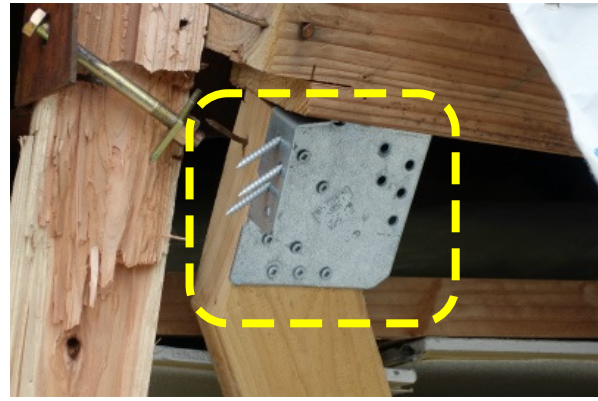
写真 5.3-71 写真 5.3-.16 の住宅の柱頭部
（壁倍率2倍用筋かい金物）

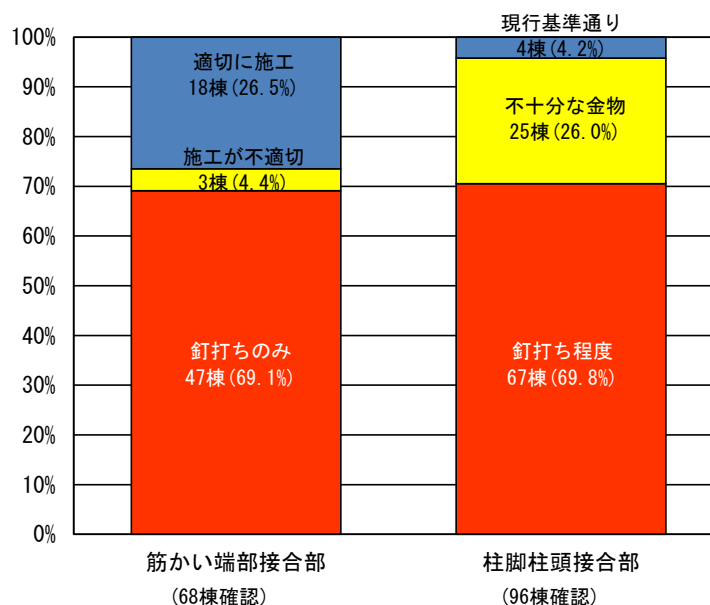
図 5.3-5 筋かい端部接合部と柱脚柱頭接合部の仕様

- ・分析対象の 102 棟のうち、筋かい端部の接合部仕様を確認したものが 68 棟（2000 年以降 7 棟）で、その中で接合部仕様が不十分であったものが 50 棟（73.5%、2000 年以降 2 棟）であった。
- ・分析対象の 102 棟のうち、柱脚柱頭の接合部仕様を確認したものが 96 棟（2000 年以降 7 棟）で、その中で接合金物が施工されていることを確認したものが 29 棟（30.2%）、現行基準通りの接合部仕様と推定されるものが 4 棟（4.2%、2000 年以降 4 棟）であった。残りの 92 棟（95.8%）は現行基準の接合部仕様を満たしていない可能性が考えられる。図 5.3-5 に接合部仕様の施工状況についてグラフで示した。
- ・分析対象の 102 棟のうち、接合部仕様以外の被害を大きくした要因（隣棟の衝突、立面・平面不整形等）に該当するものは 31 棟であった。
- ・2000 年改正以降で倒壊した 7 棟については、入手した図面等から被害要因の分析を行った。次項に詳細を報告する。
- ・文献における分析結果^{5.3-4)}に基づき、前震と本震の間の 4 月 15 日に斜め方向から撮影された益城町中心部の航空写真（国土地理院電子国土 WEB）により、前震で倒壊した木造住宅の確認を行った。悉皆調査エリア内で前震により倒壊した木造住宅を 35 棟確認した。そのうち旧耐震が 30 棟であった。残りの新耐震 5 棟は新耐震の木造建築物であった。5 棟全てにおいて接合部仕様が不十分、隣接した新耐震以前の建物の衝突等が主な倒壊要因の一つであることが推定された。

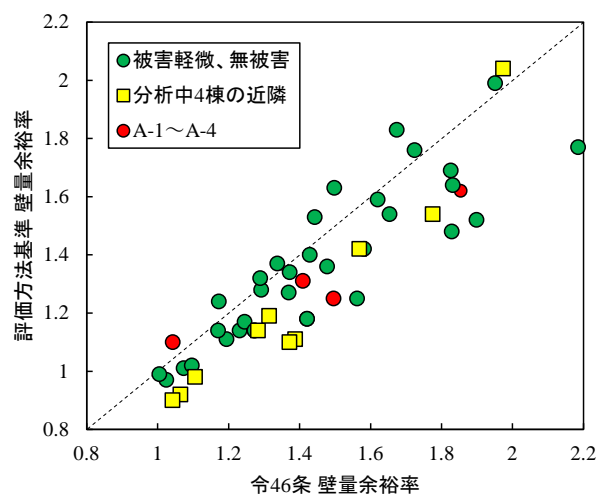
図 5.3-6 壁量余裕率の比較

X方向、Y方向の壁量余裕率である。倒壊したA-1～A-4は他の無被害か被害軽微であった木造住宅と同程度の壁量を有していたことが分かる。

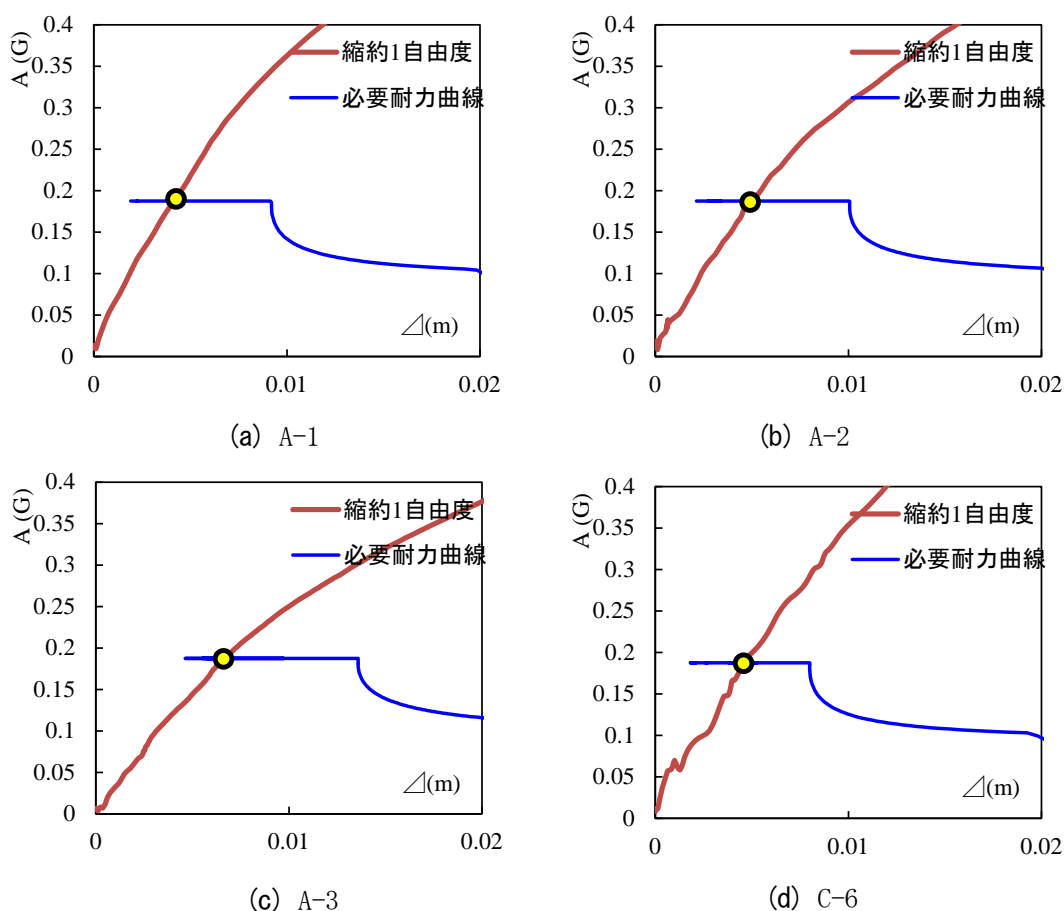
図 5.3-9 稀地震の必要耐力曲線と解析モデルの $A-\Delta$ 関係

前項のプッシュオーバー解析により得られた荷重変形関係から限界耐力計算マニュアル^{5.3-9)}に従い、等価線形化法による応答計算を行った。必要耐力曲線に乗じる係数は $p=0.85$ (2階建て)、 $q=1.0$ 、 $Z=0.9$ とし、第二種地盤の稀地震、極稀地震の応答スペクトルを元に計算した。各解析モデルの縮約一自由度の $A-\Delta$ 曲線と必要耐力曲線の関係について、稀地震を図 5.3-9 に、極稀地震を図 5.3-10 に示した。各層の荷重変形関係と、稀地震、極稀地震の応答を図 5.3-11 に示した。表 5.3-7 に各地震波の応答をまとめて示したが、全ての解析モデルで、損傷限界 (1/120rad)、安全限界 (1/30rad) を満たす結果となった。

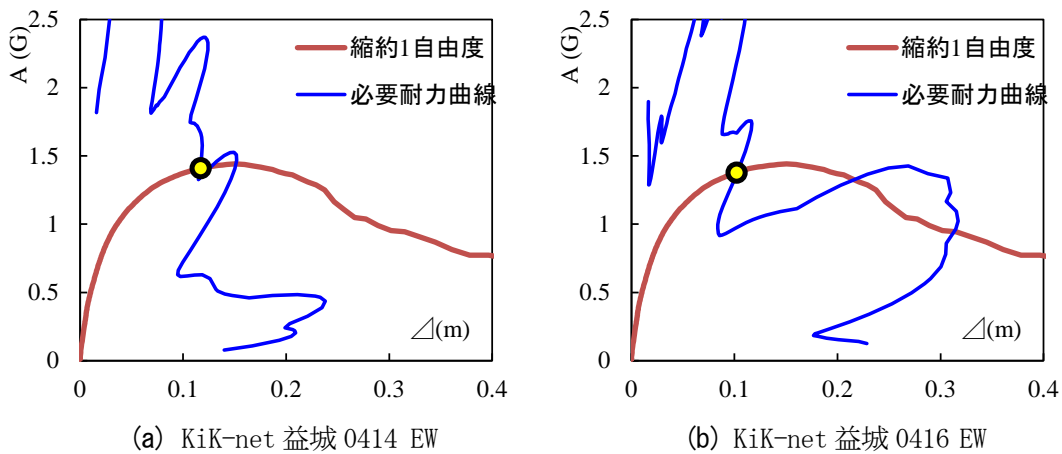
図 5.3-13 KiK-net 益城の必要耐力曲線と解析モデルの A-1 の $A-\Delta$ 関係

入力地震波の5%の応答スペクトルを元にして、解析モデルの1自由度縮約の荷重変形関係から減衰による低減係数、等価周期を計算し、必要耐力曲線を算定することで応答値の計算を行った。必要耐力曲線等に乗じる係数である p 、 q 、 Z 、 G_s 等は全て 1.0 とした。図 5.3-13~5.3-16 に解析モデルの必要耐力曲線と等価1自由度の $A-\Delta$ の関係を示した。表 5.3-8 に応答点の層間変形角をまとめて示した。A-1~A-3の本震では、木造の安全限界変形角とされている $1/30\text{rad}$ 程度の層間変形角となり、検討に用いた地震動よりもさらに大きな地震動が作用した場合には倒壊の可能性が考えられる。C-6の本震ではその $2/3$ 程度である $1/44\text{rad}$ と小さめの層間変形角となった。C-6は耐力壁以外の垂れ壁・腰壁等の耐震要素の影響が大きく、他の解析モデルに比べて剛性・耐力が大きい結果となっている。
