4. 本実験

4. 1 実験計画（目的）

本実験は準備実験と同様に、延べ面積約 850 m²の3階建て学校を、指定地域外に適用されている1時間準耐火建築物となる仕様により設計および建設した。

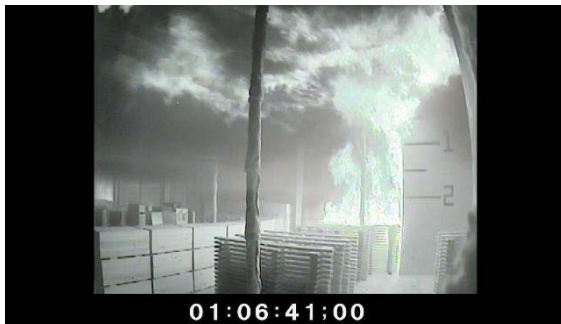
写真 4.7.2-8 天井下を延びる火炎

約66分(46分)に天井下を火炎が急速に水平方向に延び(写真4.7.2-8)、室内の収納可燃物に次々に着火し始めた(写真4.7.2-9)。67分(47分)には出火室の窓から大量の煙とともに大きく火炎が噴出し(写真4.7.2-10)、出火室全体に延焼した。南側窓からの噴出火炎は、始めは2階の窓に達する高さ程度であったが、78分(58分)頃に1階職員室全体に延焼が広がると軒まで達する大きな火炎を形成した(写真4.7.2-11)。出火室の北側廊下は、48分(28分)頃から濃い煙が観察され(写真4.7.2-12)、67分(47分)には多量の黒煙で廊下の見通しが利かない状況が観察された(写真4.7.2-13)。北側の窓ガラスが破損し、78分(58分)には窓から火炎が噴出し(写真4.7.2-14)、3階開口部まで達した(写真4.7.2-15)。

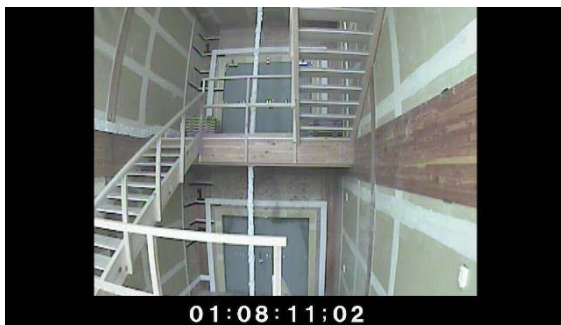
写真 4.7.2-22 1階防火戸から侵入する煙

階段室内のビデオカメラには68分(48分)から1階の防火戸の隙間から薄い煙の流入が認められ(写真4.7.2-22)、3階の煙感知器は72分(52分)に作動した。その後、徐々に煙が濃くなり(写真4.7.2-23)、終了時には見通しが難しい状況になったが、階段室内へは延焼しなかった。

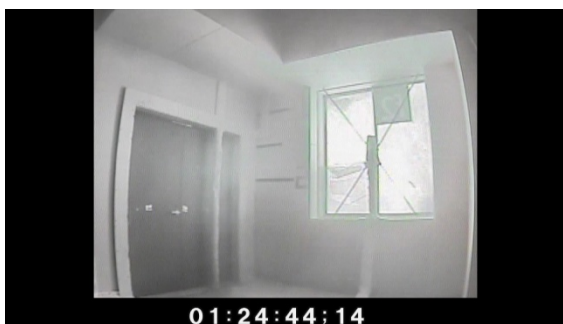
写真 4.7.2-26 ガラス破損時点

また、防火壁の反対側についても防火戸の隙間を通じて薄い煙の流入が認められるものの(写真4.7.2-24)、延焼はしていない。なお、87分(67分)に、1階からの噴出火炎が防火壁を越えて2階北側の窓付近に達した(写真4.7.2-25)。防火壁の反対側の2階北側の窓は、84分(64分)にガラスが破損(写真4.7.2-26)したが、室内への延焼は認められなかった(写真4.7.2-27)。

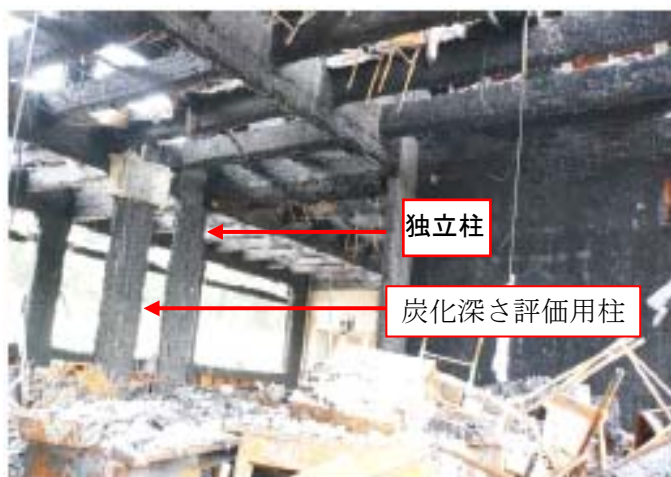
写真 4.7.3-1 消火後の独立柱および炭化深さ評価用柱の状態

出火室となる1階職員室内では、独立柱である1C5の断面欠損が最も大きく、88分間4面加熱を受け、4面全てで55mm～60mm程度炭化していた。1階の柱は全体をとおして40mm～70mm程度炭化していたが、1C3のように一部壁と面している部分では炭化が見られないところもある。外壁面に位置する1C4、1C7の柱をみると外壁側にも炭化が見られる。これは開口部からの噴出火炎にさらされた影響と考えられる。

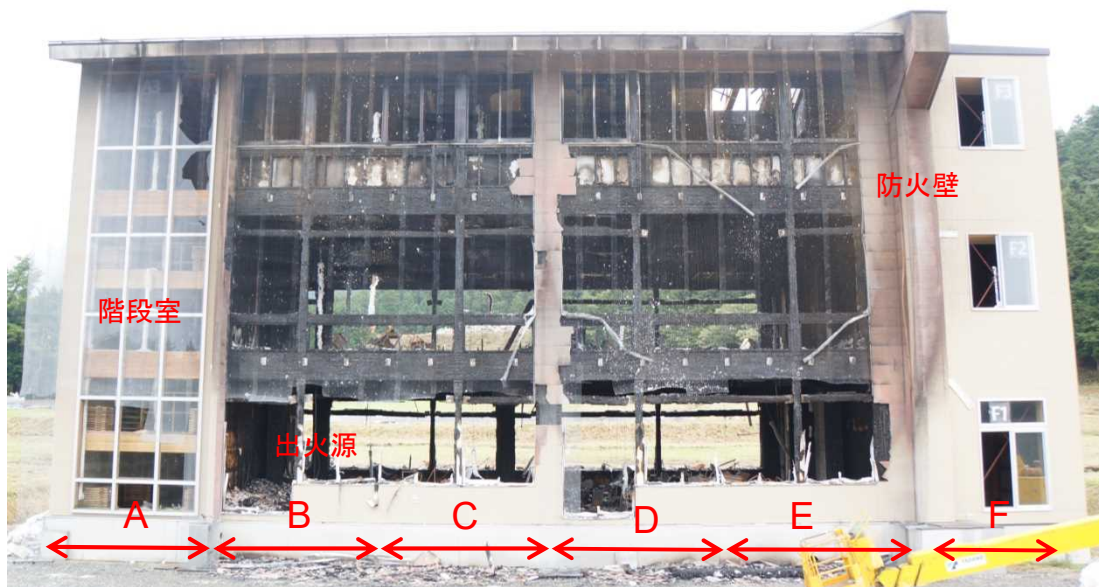
写真 4.7.7-6 実験後の実験建物（南面）

鎮火後の実験建物の外観を写真 4.7.7-6、7 に示す。南側 B～E ブロック並びに北側 A～E ブロック部分に関しては、1、2 階の開口部がほとんど消失し、外装もかなり焼け落ちている。下階ほど損傷がひどく、また出火源側の B・C ブロックの方が D・E ブロックに比べて損傷がひどかった。

準備実験では、バルコニーおよび庇があり、また噴出火炎による燃焼時間も 30 分程度短いこともあり、本実験では開口部および外装の損傷は激しいものとなった。1、2 階の開口部は南北ともサッシュおよび窓枠がほぼ燃え落ちているが、3 階ではサッシュの残骸がみられた。また、2 階開口部腰壁はほぼ脱落しているが、3 階では内装側せっこうボードがわずかに残っていた。

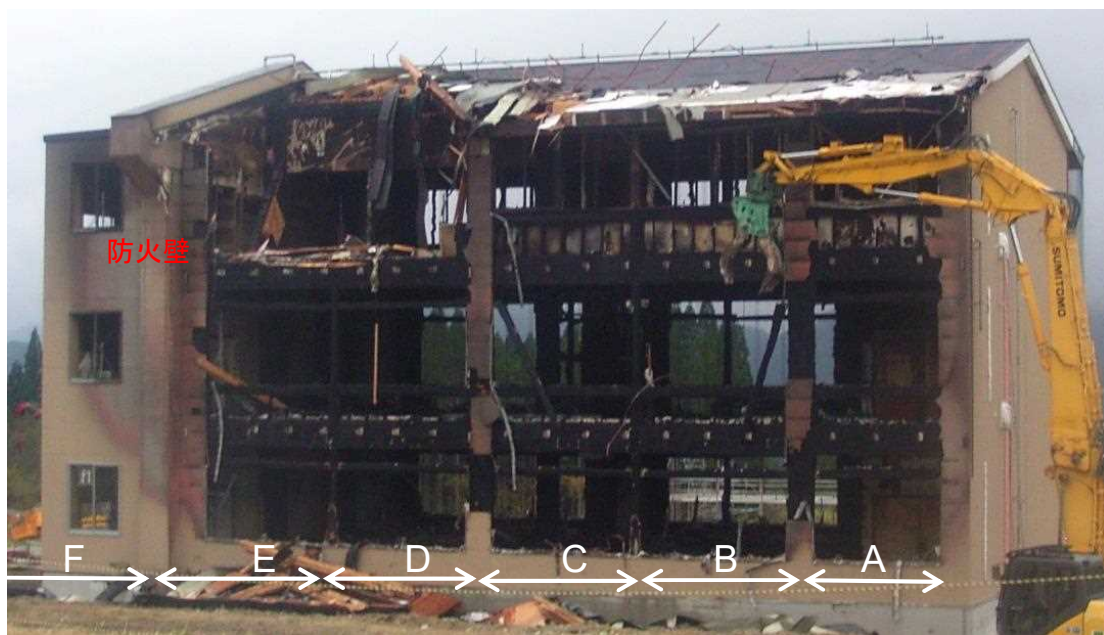
写真 4.7.7-7 実験後の実験建物（北面）

階段室部分に関しては、ほぼ健全な状況であった。防火壁東側鉄骨部分に関しては、北側で開口部からの噴出火炎が回り込んだことにより 2 階あたりからサイディングが変色し、サッシュ・シール部分も燃えた形跡がみられたが、内部への影響は無かった。

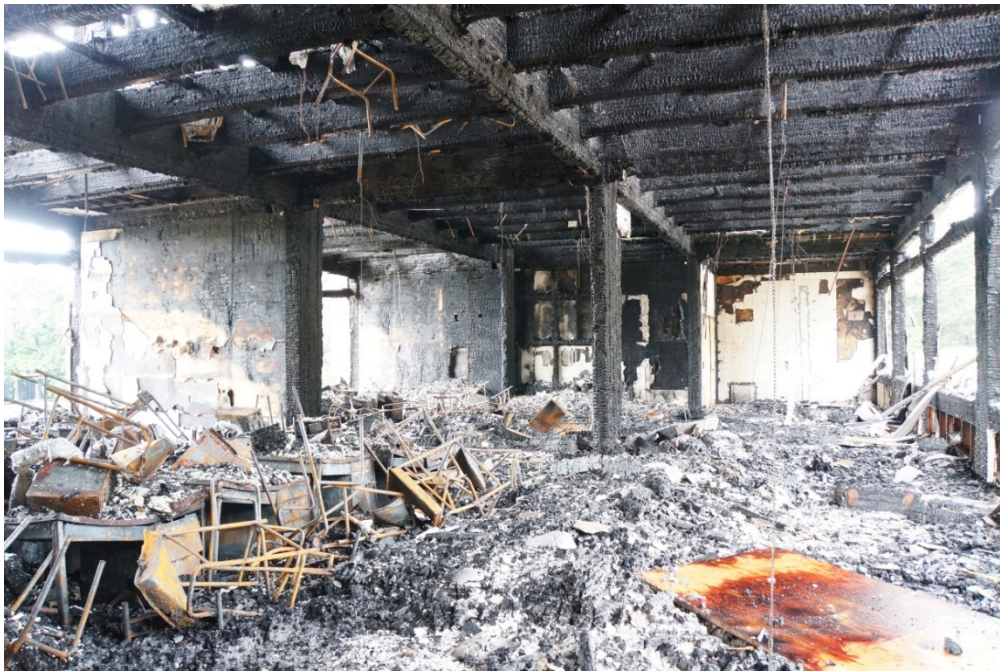
写真 4.7.7-9 1階の状況（北側廊下防火壁側より）

が侵入しているところは僅かであった。準備実験ではこれらの壁において内部まで火が侵入しているが、本実験では内装に針葉樹合板 12mm が加わったことにより加熱から保護され、燃焼時間が 30 分程度長かったにも関わらず、そこまでの損傷にならなかったと考えられる。

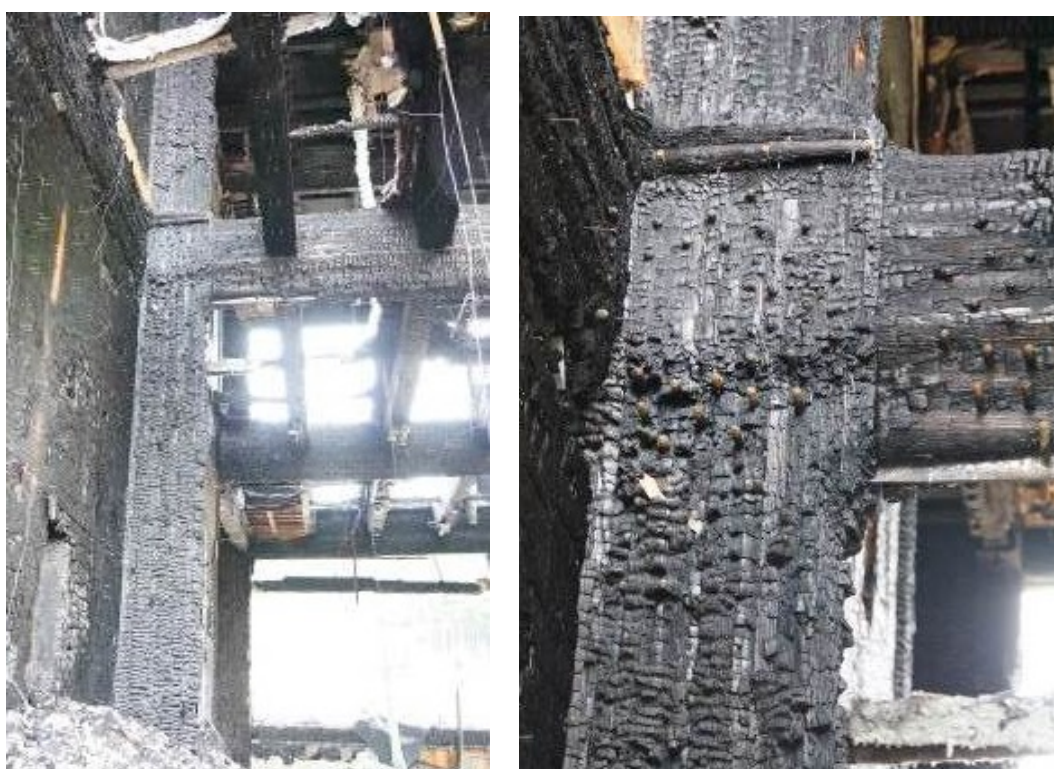
写真 4.7.7-29 出火源直上の柱・梁接合部

解体前の接合部の炭化状況を写真 4.7.7-29～31 に示す。写真 4.7.7-29 は 1 階における出火源直上の柱梁接合部の状況であるが、全面が炭化し、断面欠損も著しいことがわかる。特に梁下部においては挿入鋼板が炭化による断面欠損で露出しており、ドリフトピンと鋼板の接触部分まで欠損が進行した。柱と梁の突き合わせ部に隙間などは見られないが、柱の断面も大きく炭化しており、構造耐力の減少が懸念された。なお、柱を含めて梁上部の断面が残存しているのは準備実験と同様に天井仕上げ高さに関連しており、同じ階高 4,000mm に対して、準備実験では天井高さが床面から 3,840mm の高さであり、本実験では天井仕上げを大梁を除いて準不燃化するために、床組の小梁の下面に天井を張ったため、床面から 3,575mm の高さに天井があつて梁の現し部分が小さくなっている。本実験では、F.O から消火に至る時間が準備実験では 53 分であったのに対して、本実験では 88 分と長くなっているため、準備実験と比較して全体的にも炭化が進行した。このような挿入鋼板が露出するような状況が 1 階の接合部で多く見られたほか、引きボルト接合

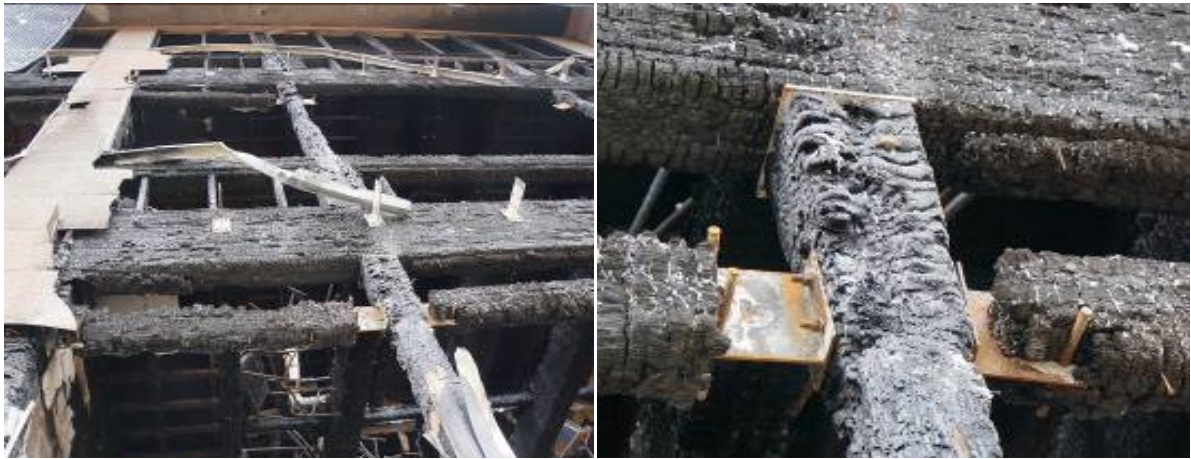
写真 4.7.7-31 1階開口部軸組の接合部

部が露出する状況なども見られた。また、開口部では軸組の接合金物が完全に露出している状態となっていた。本実験では庇、バルコニーなど噴出火炎を遮る部位がなかったことから、部材および接合部が屋外側からの長時間加熱されたため、屋内外両面からの加熱により著しい炭化欠損が発生したと思われる。

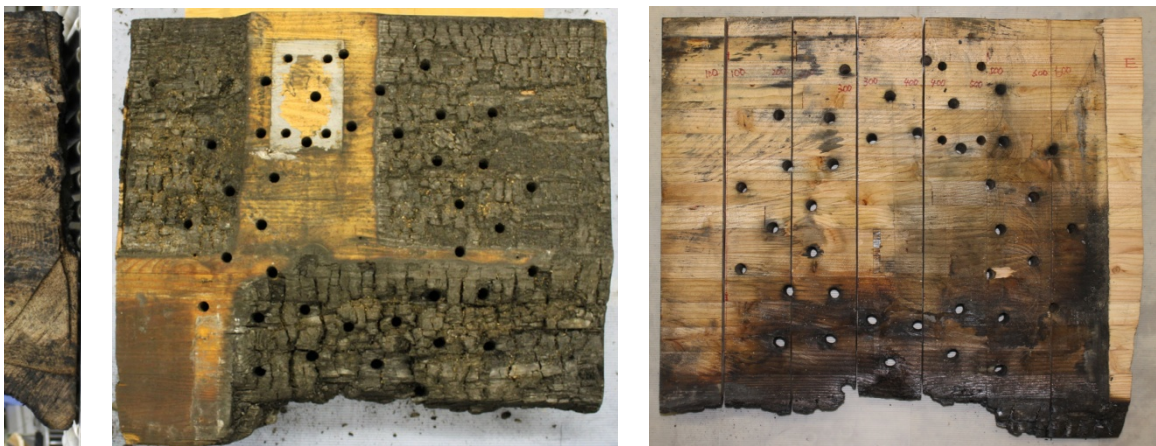
写真 4.7.7-32 1J6 (1階 X3-Y3)

写真 4.7.7-32～35 に、採取した接合部サンプルの状況を示す。写真はすべて接合部の南側表面であり、鋼板周りの炭化状況を確認するため、鋼板挿入位置からサンプルを分割して目視により測定を行った。写真より、天井材や小梁が残存した部分以外はすべて炭化しており、現しとなっていた梁下部の炭化が著しいことが確認された。また、1階は2階に比べてその傾向が顕著であり、炭化による断面欠損が大きく生じていることがわかる。内側の鋼板周りの炭化状況については、1階の断面欠損が激しい部分で内側まで炭化が進んでいたこと、天井被覆が梁下部より上方230mmに施工されていたが、天井被覆内の大梁表面のほとんどが黒色化していたことが確認できた。このことから、梁現し部分と天井仕上げに隠れた部分で梁内部も含めて部材温度が異なっていたことが考えられる。一方でドリフトピン周りの炭化状況については、1、2階共にピン周りから5～10mmの炭化層が見られた。これらの結果は、燃焼時間の差による燃え進みは見られたものの、準備実験とほぼ同様の結果であるといえる。なお、断面欠損は梁下部から順次進行していったと思われ、ドリフトピン周りでの過剰な炭化や断面欠損が進行しているような部分は確認されなかった。このドリフトピン周りの燃え進みの状況を示す一例を写真 4.7.7-26 に示す。写真は梁 2J6 を柱から 0.6m の位置で切断した断面であるが、炭化が表層 10mm 程度となっている左側（梁上部）のドリフトピン孔上部周りにおいて、炭化が他の部分よりも進行していないことがわかる。これは、熱伝導の高いドリフトピンが木材にかかる熱を吸収することにより、木材の燃焼・炭化を抑制したと思われる。逆に炭化層が 50mm 近い右側（梁下部）のドリフトピン孔上部周りはむしろ炭化が進んでおり、これは熱せられたドリフトピンと火災の熱によって隅角部と同様の2面加熱の状態となったことが原因と考えられる。このような状況は準備実験においても確認された。このように、ドリフトピン孔周りの火災進展はドリフトピンの温度によって変化すると考えられるため、接合部の耐力を詳細に検討する場合には注意が必要になると思われる。

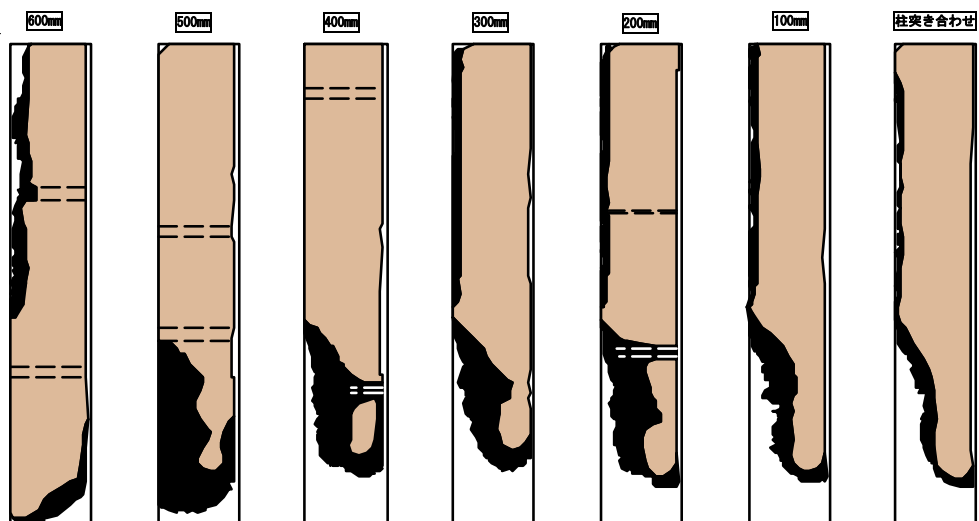
図 4.7.7-9 梁 1J6（南側）の炭化状況

炭化測定に使用したサンプルを、柱突き合わせ部から 100mm 毎に切断し、その断面から炭化深さを測定した。その結果を図 4.7.7-9~12 に示す。黒色部が炭化層、茶色部が健全部分、点線はドリフトピン孔を表している。全体的な傾向として、柱に近づくに従って炭化領域が減少していることがわかる。ここで、炭化層厚さと断面欠損をあわせたものを炭化深さとして、各サンプルにおける最大炭化深さについて測定したものを表 4.7.7-4 に示す。なお、この測定において 2 面からの加熱を受ける隅角部は含めていない。表 4.7.7-4 より、柱突き合わせ部である 0mm 以外のところではほとんど 50mm を超える深さとなった。1 階の炭化が特に顕著で、写真 4.7.7-36、37 でもみられるとおり、内部に炭化が進む状況が確認された。また、梁 1J6 では炭化深さが 80mm を超えており、梁 1J10 においては炭化の進行により断面がほとんど脱落して測定ができないケースも見られた。表 4.7.7-5 に天井仕上げに隠れた非現し部の最大炭化深さを示すが、非現し部分の炭化は全体的に余り進行していない。表 4.7.7-5 より、非現し部の炭化は梁 1J6 の方が進行しており、1J10 よりも早期に天井が脱落したものと思われる。
