## 第8章

### 建築物Fに関する調査分析

## 8.2 建物概要

調査対象としたのは、2016年4月に熊本県にて発生した地震により被災した建築物Fである。1974年に建設された地上3階、地下1階、塔屋1階（1階寸法：約46.8m×約20.5m）の鉄筋コンクリート造のラーメン構造である。基礎は直接基礎である。2010年に枠付き鉄骨ブレース設置による耐震補強が施されている。建物外観を写真8.2.1.1に示す。

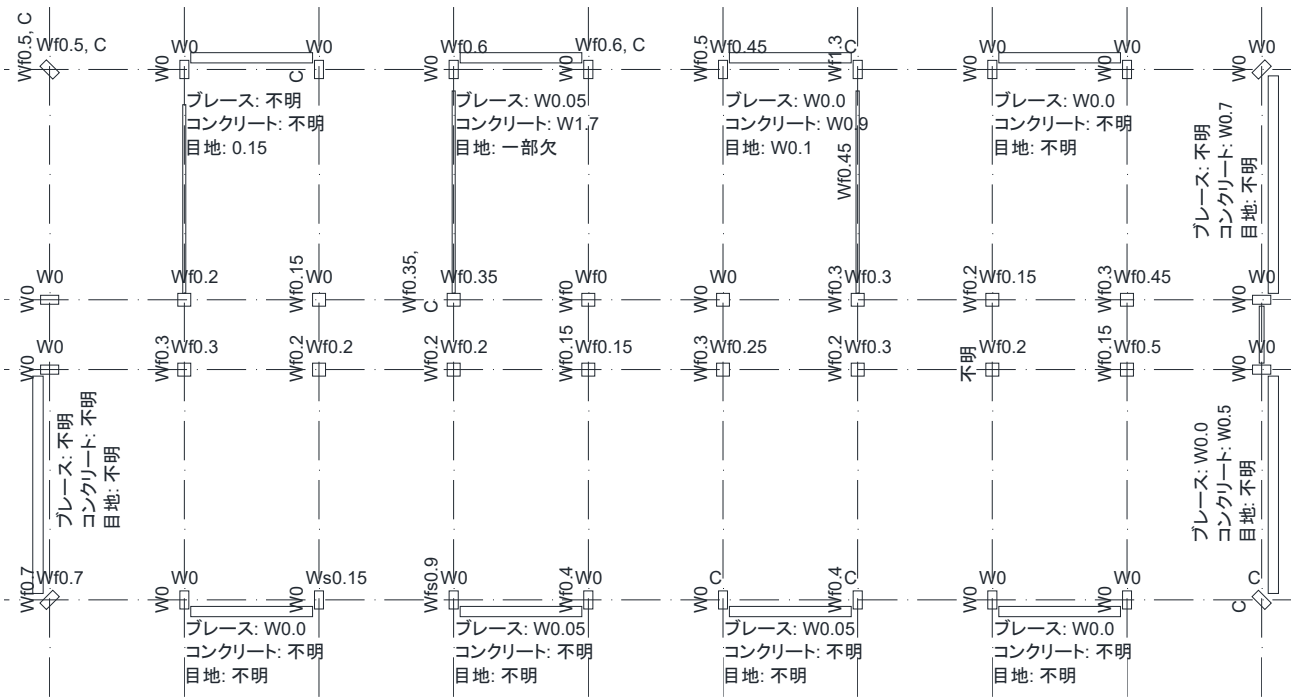
図 8.3.1.1 損傷一覧

損傷一覧および損傷度の一覧を図8.3.1.1および図8.3.1.2に示す。

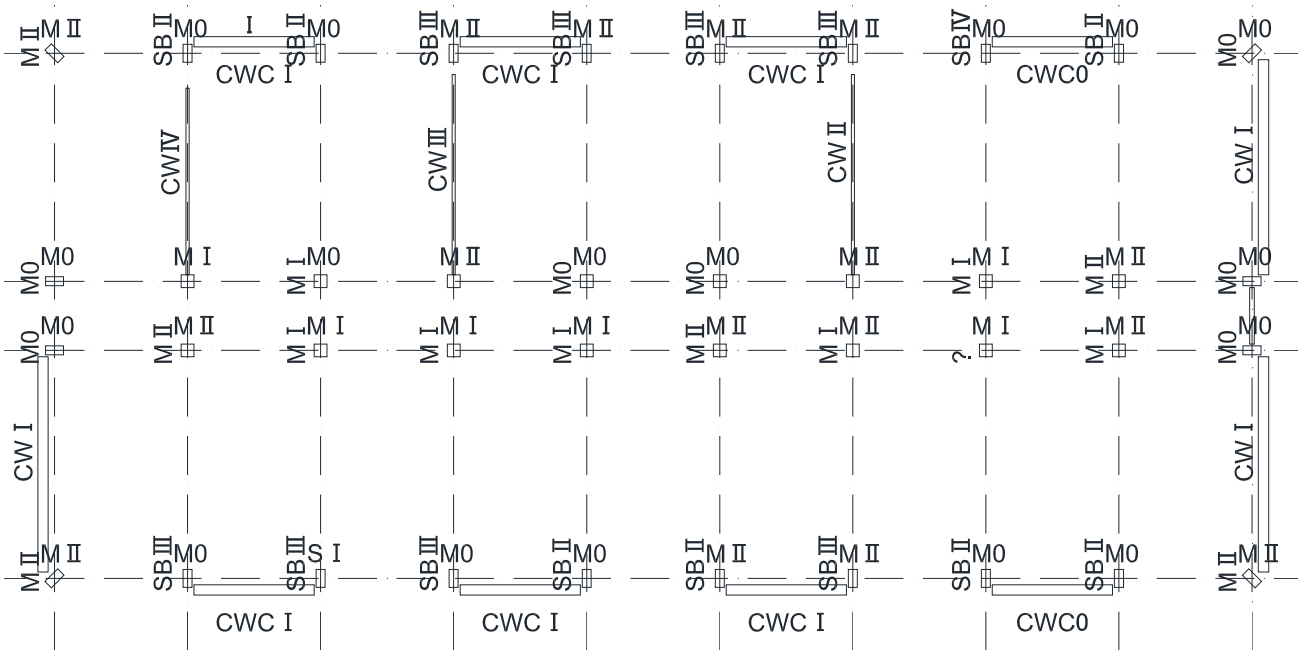
図 8.3.1.2 損傷度一覧

- 被災度区分判定を行った結果、1 階の短手方向の判定によって建物の被災度を中破とした。なお、判定の際に鉄骨ブレース補強を考慮したところ、耐震性能残存率 R は値が上昇したものの、被災度は変わらず中破のままであった。
- 鉄骨ブレースにはわずかに軸方向と直交する方向にひびが確認出来たが、地震時はほとんど弾性範囲だったと考えられる。周囲のコンクリートに損傷が見られる場合は損傷度Ⅰとし、全く損傷がない場合は損傷度 0 として判定を行った。
- 短手方向は、柱の損傷は少なかったものの、取り付く梁のせん断破壊が見られたため、被災度が大きくなった。

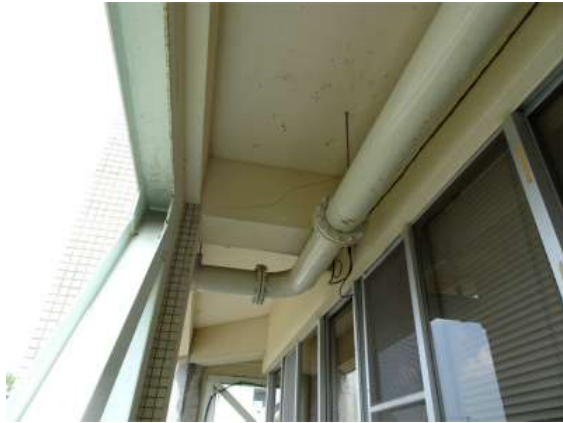
(a) 例1 (梁)

写真 8.4.3.1 損傷状況

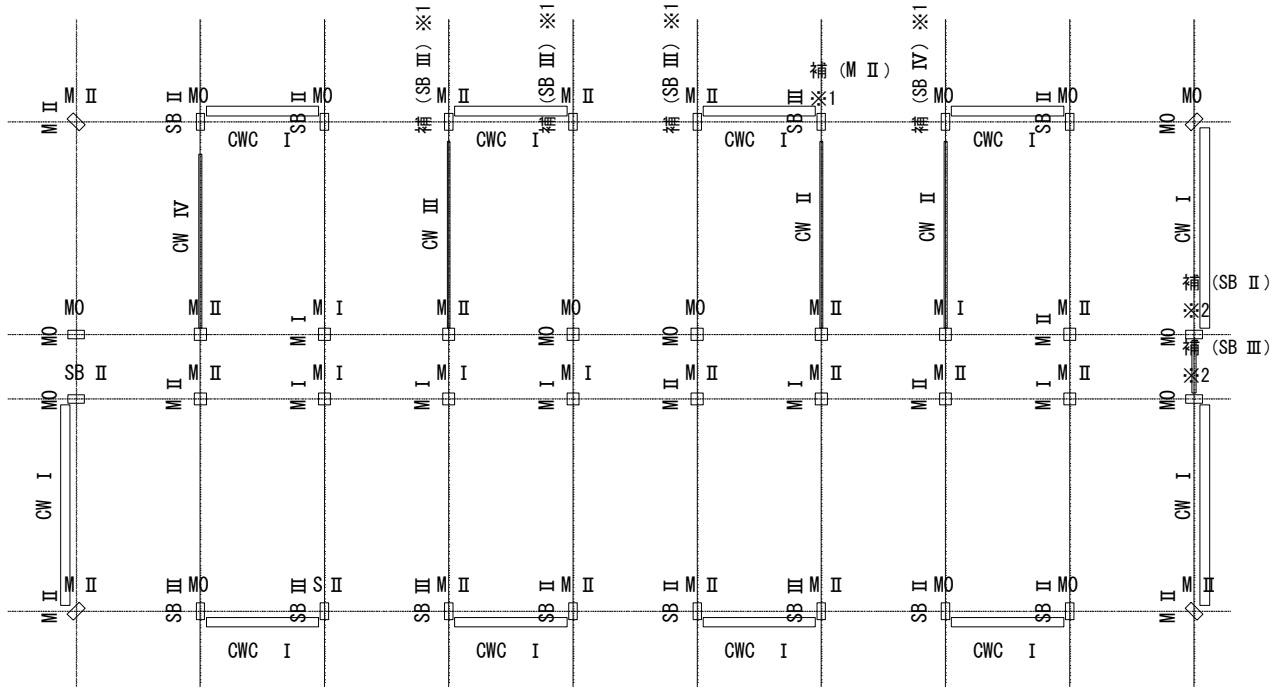
(a) 1階

見回り点検の結果, 1階と3階の損傷が激しいと判断したため, 1階と3階において, 被災度区分判定を行った。1階および3階の損傷度の一覧を図8.4.3.1に示す。また, 1階および3階の被災度区分判定の結果を図8.4.3.2に示す。対象建物は鉄骨ブレースを用いた耐震補強を行っているため, 補強部材を無視した場合と, 考慮した場合のそれぞれについて, 被災度区分判定を実施した。なお, 鉄骨ブレースを柱付き壁と同様に扱った。

まず, 1階において鉄骨ブレースを無視した場合, 耐震性能残存率  $R$  は長手方向で 83.38, 短手方向で 66.25 となり, 短手方向の判定により「中破」となった。鉄骨ブレース補強を考慮した場合,  $R$  は長手方向で 86.23, 短手方向で 67.77 となり, 両方向とも  $R$  はやや大きくなったが, 被災度は「中破」のままであった。

図 8.4.3.1 損傷度の一覧

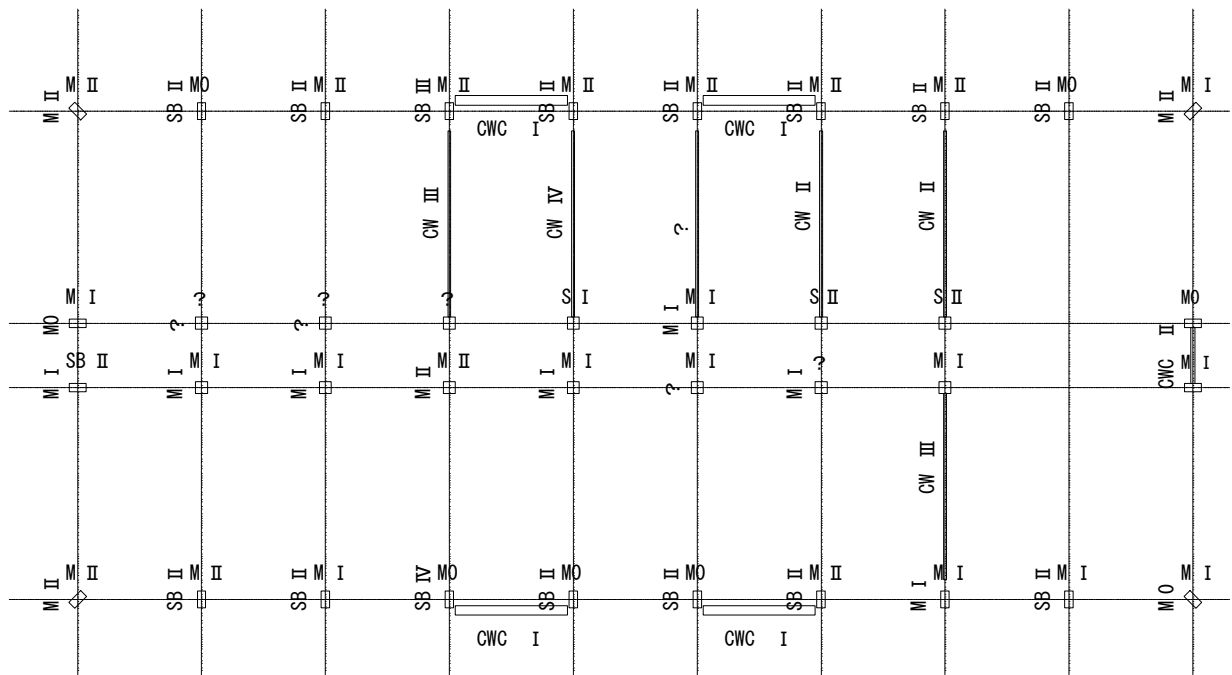
(b) 3階

次いで, 3階では, において鉄骨ブレースを無視した場合, 耐震性能残存率  $R$  は長手方向で 86.62, 短手方向で 64.66 となり, 「中破」の判定となった。鉄骨ブレース補強を考慮した場合の  $R$  は長手方向で 91.00 となり, やや大きくなった。3階の短手方向には鉄骨ブレースは設置されていないため, 短手方向の  $R$  はブレース無視の場合と同じである。

1階と3階を比較すると, どちらも判定は「中破」であるが, 短手方向の  $R$  は3階の方がやや小さい。これは, 3階には大きな会議室があり, 柱が抜かれていること, 耐震補強の鉄骨ブレースがないことなどから, 1階に比べて相対的に水平抵抗性が小さかったと考えられる。

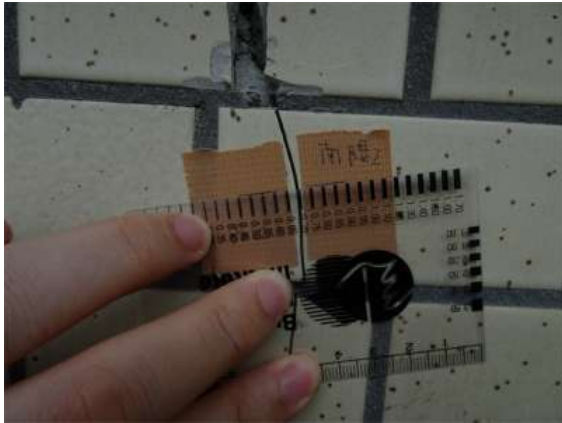
(a) 1 階の腰壁, W

1 億画素カメラでは、撮影距離 5m では良好にひび割れ幅を評価できるものと、精度が低い評価となるものがあった。ひび割れ W, X, Y ではドローン調査の方がひび割れ幅を小さく評価しているのに対して、Z では大きく評価している。これは、一般汎用ソフトによる評価であるため、ソフトウェア内での処理上の誤差であると考えられる。撮影距離が 10m よりも大きくなると小さいひび割れでは汎用ソフトによるひび割れの自動検出が不可能となったり、評価精度が低くなったりした。撮影距離 5m 程度までドローンを飛行させることができる建物であれば、ドローンはひび割れ幅評価に有効であると言える。

写真 8.4.3.3 人間によるひび割れ幅の計測

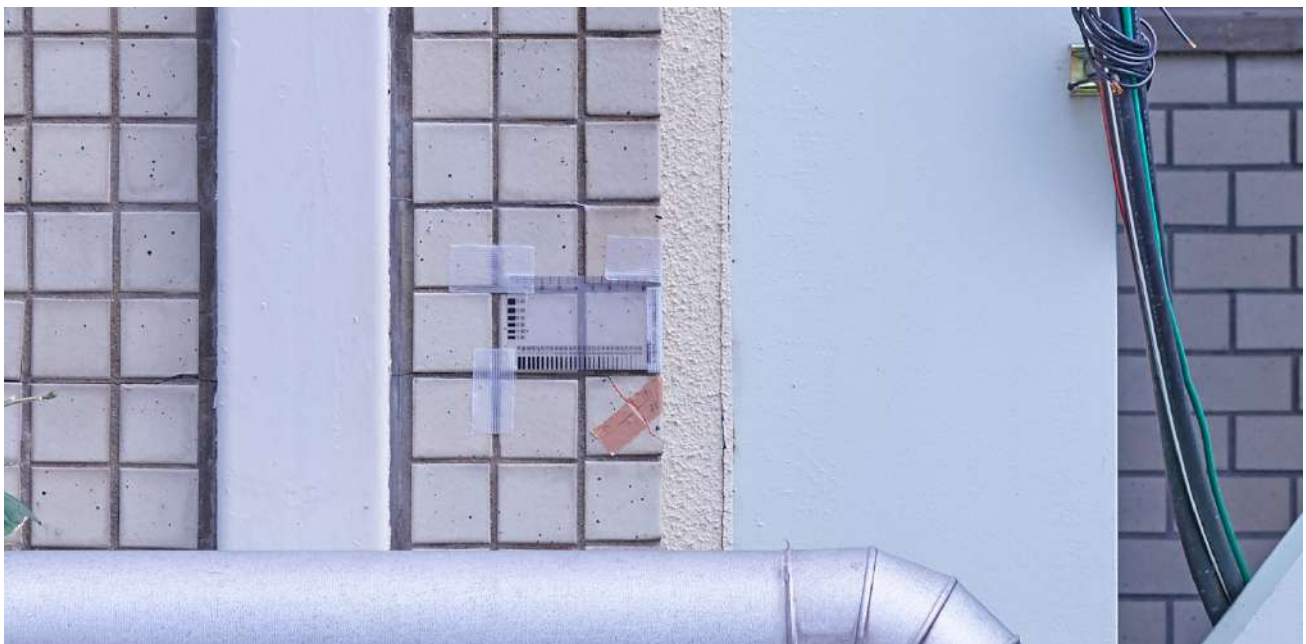
写真 8.4.3.4 ドローンによるひび割れの撮影調査 (1 階の柱, X, 撮影距離 5m)

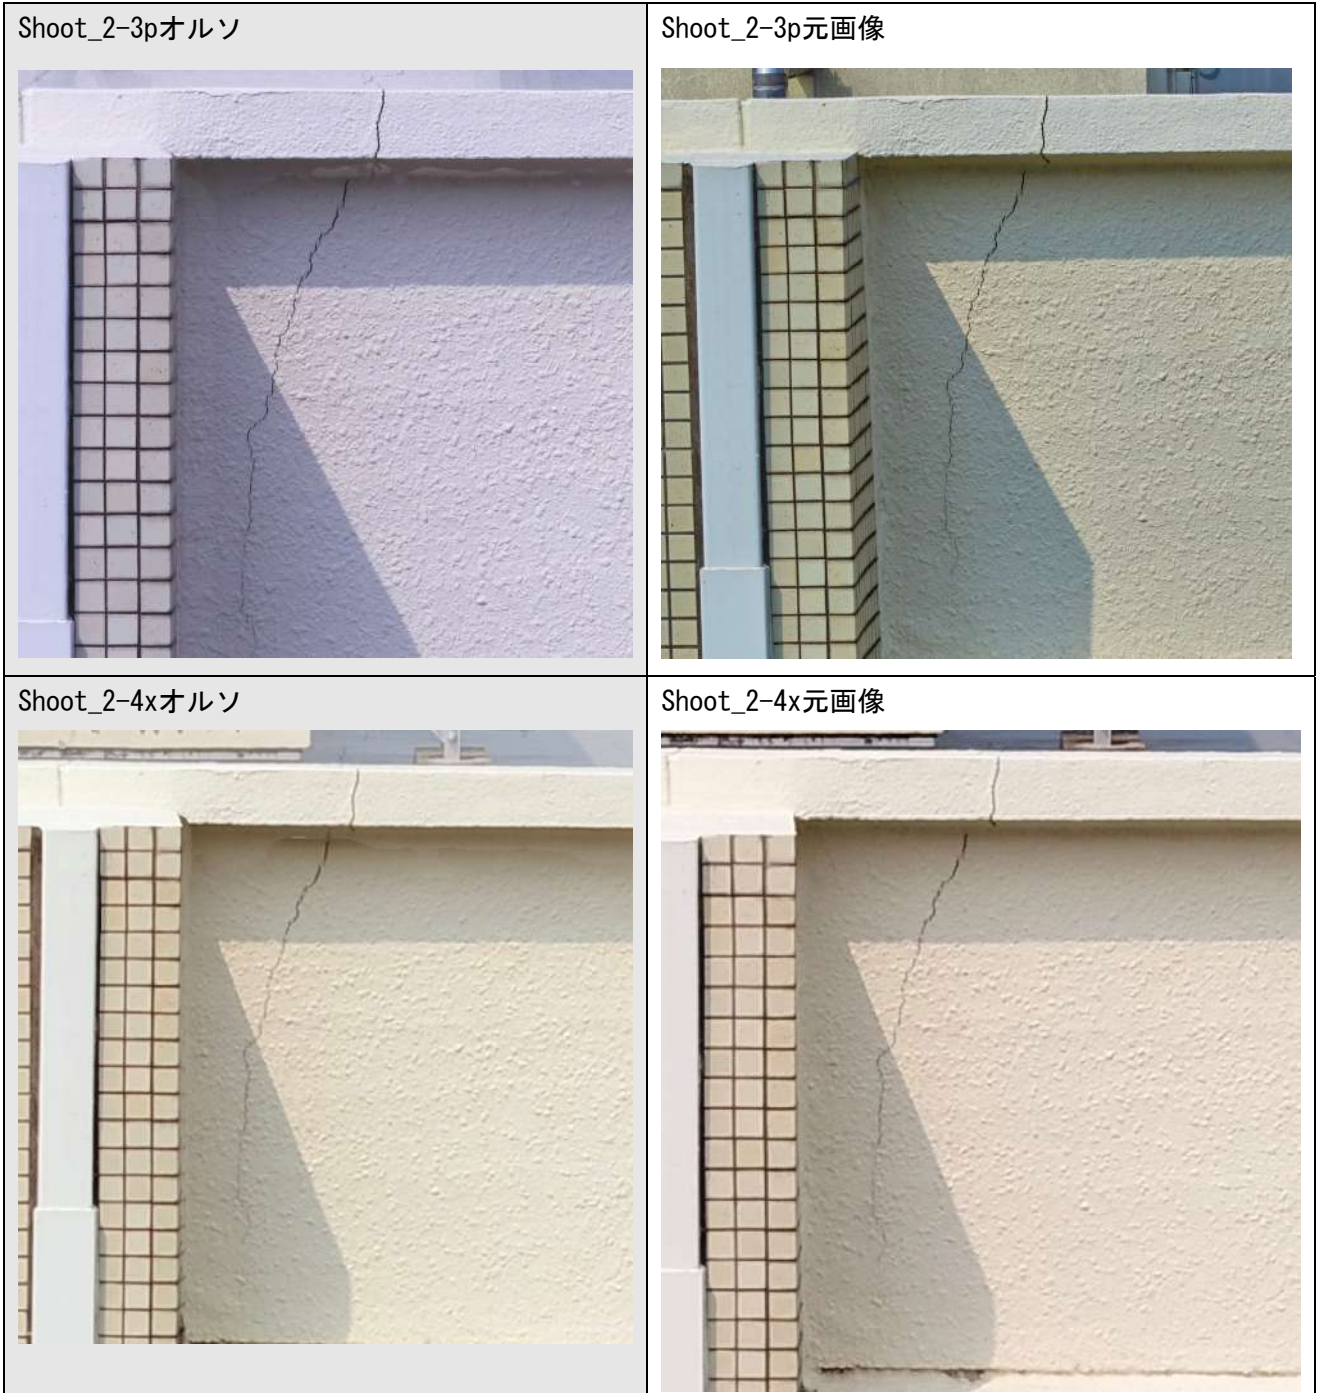
写真 8.4.3.8 検証点①

検証点①では, オルソモザイクと元画像とほとんど差がない状態で確認できる。解像度約 2mm/px でも確認が可能である。

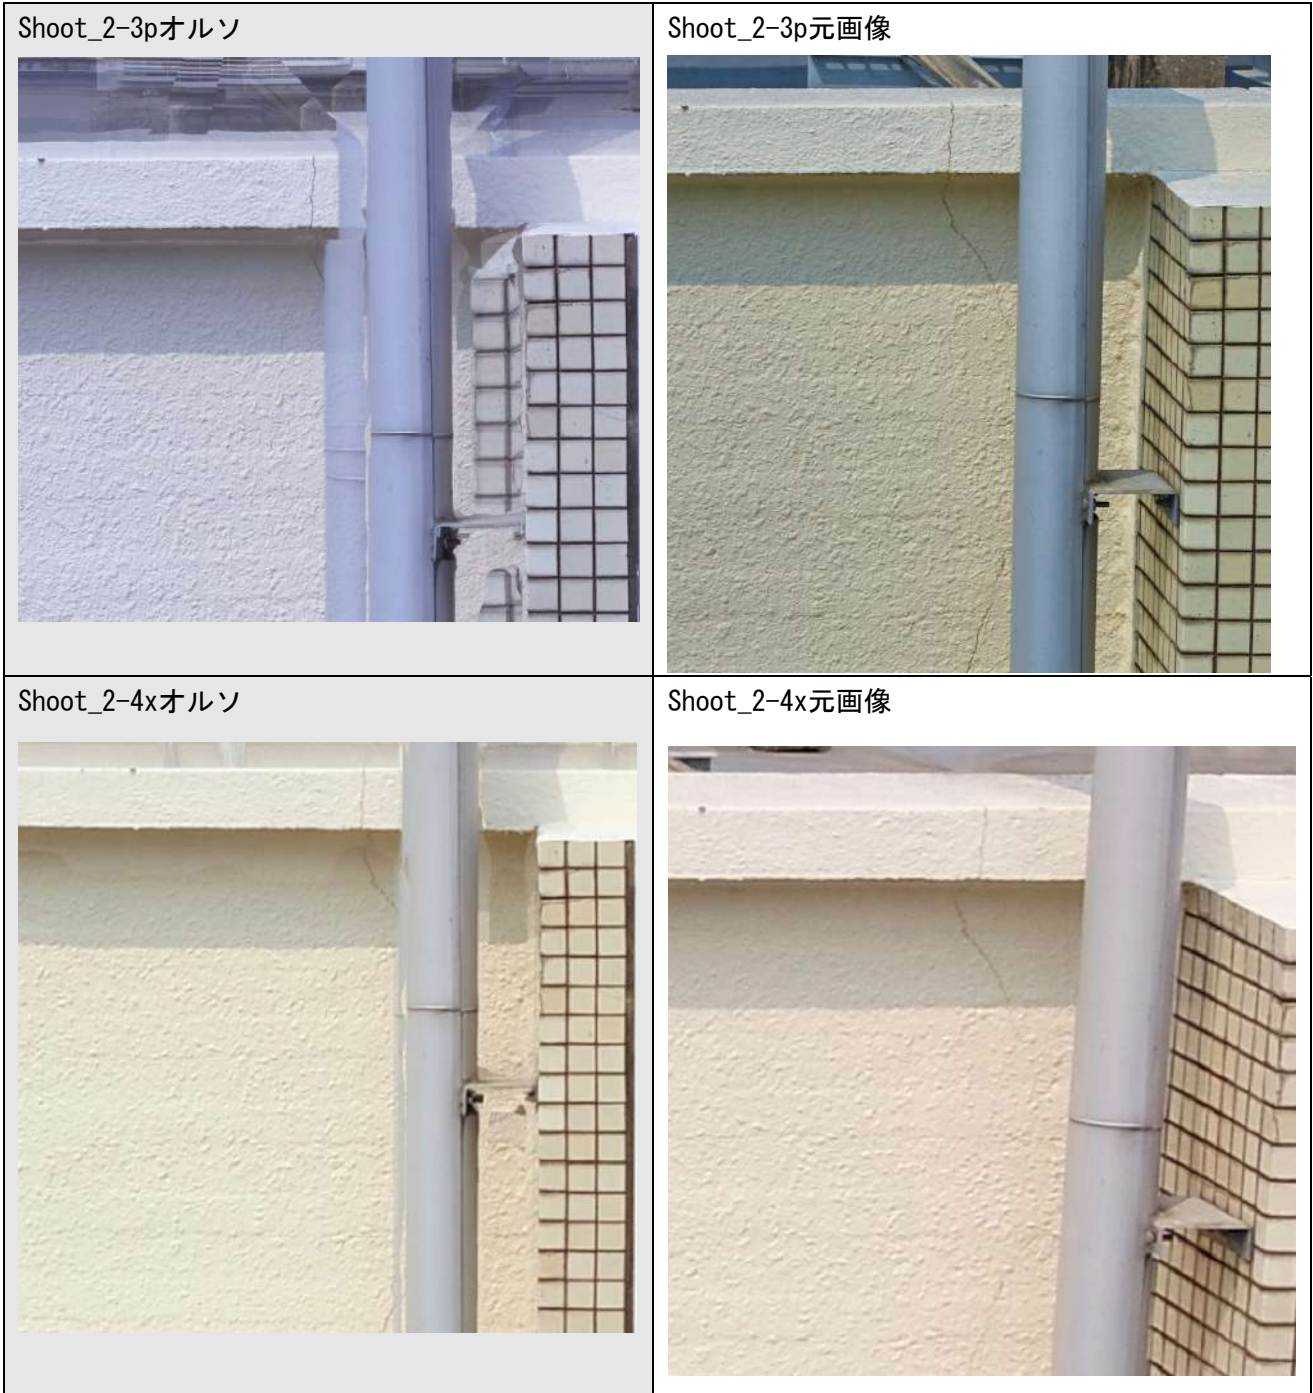
写真 8.4.3.9 検証点②

検証点②では, オルソモザイクにおいては, ゴースト (「ゴースト」: 画像に反映されるぼやけ。) が生じており, SfM 処理 (「SfM 処理」: カメラで撮影した複数の画像から, それらの撮影位置を推定し, 同一地点に対するそれぞれの画像の視差から対象物全体の三次元モデルを生成する処理のこと。) により認識が難しくなっている。ゴーストが生じているのは, 柱, パイプの横面の画像が不足していることによると想定される。2-4x の方がゴーストの量が少ないのは, 柱の横面が映った画像枚数が多かったことが影響していると考えられる。それぞれ同じサイドラップで撮影しているものの, 目測による多少のずれにより差が生じたと考えられる。

ゴースト現象削減の対策としては、1.ラップ率を上げる、2.撮影コースを増やす(問題部分を撮影するための飛行を別途行う)、3.より広角のレンズを利用する、4.マニュアルタイポイントを増やす(SfM処理における補正作業)、これらのいずれかの対策が有効となるが、いずれも撮影・解析の作業効率か解像度のいずれかを著しく低下させる。同様の作業効率と解像度を保った上で、ゴーストを削減するには、より多画素のカメラを使い、より広角のレンズで撮影することが有効である。今回の場合は、2.で示した、撮影コースを増やすという対策で、柱の側面を撮影した画像を追加することが有効な手段であったと考える。

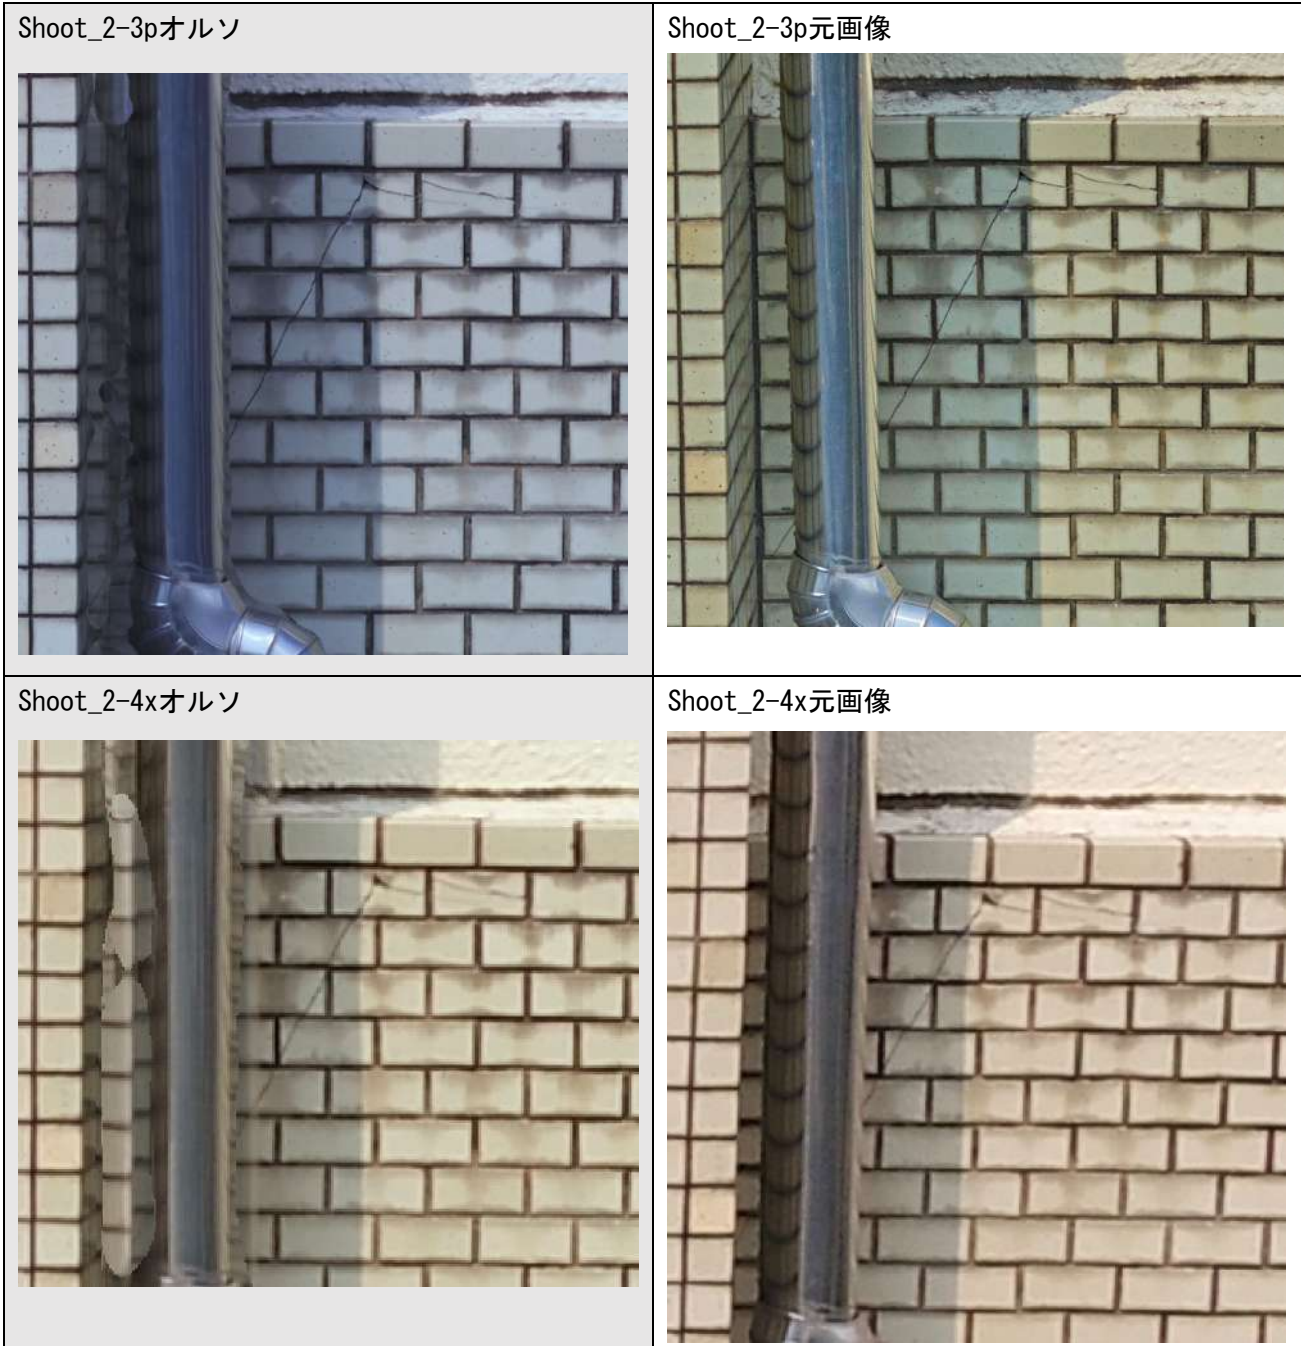
写真 8. 4. 3. 10 検証点③

検証点③では, オルソモザイク, 元画像共に同等の精度でひび割れを確認することができる。

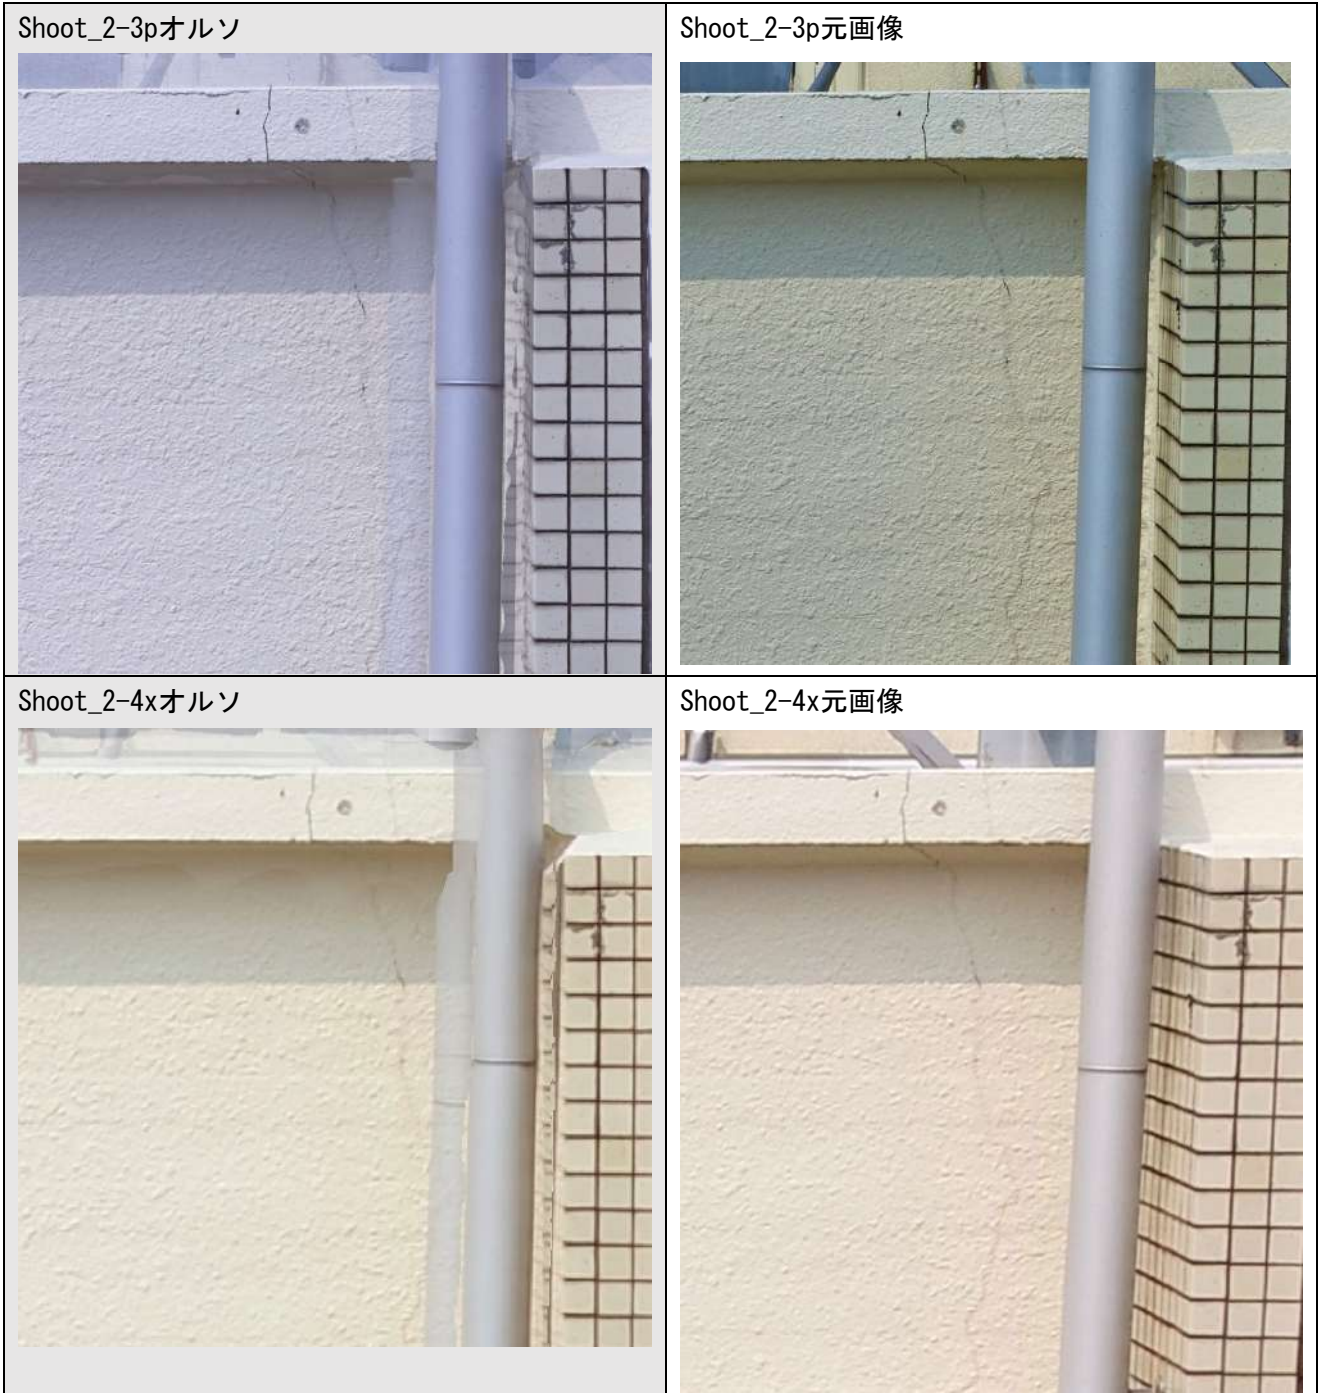
写真 8. 4. 3. 11 検証点④

検証点④では, Shoot\_2-3p, Shoot\_2-4x 共にパイプのゴーストが発生している。オルソモザイク化することで若干の解像度低下が見られる。

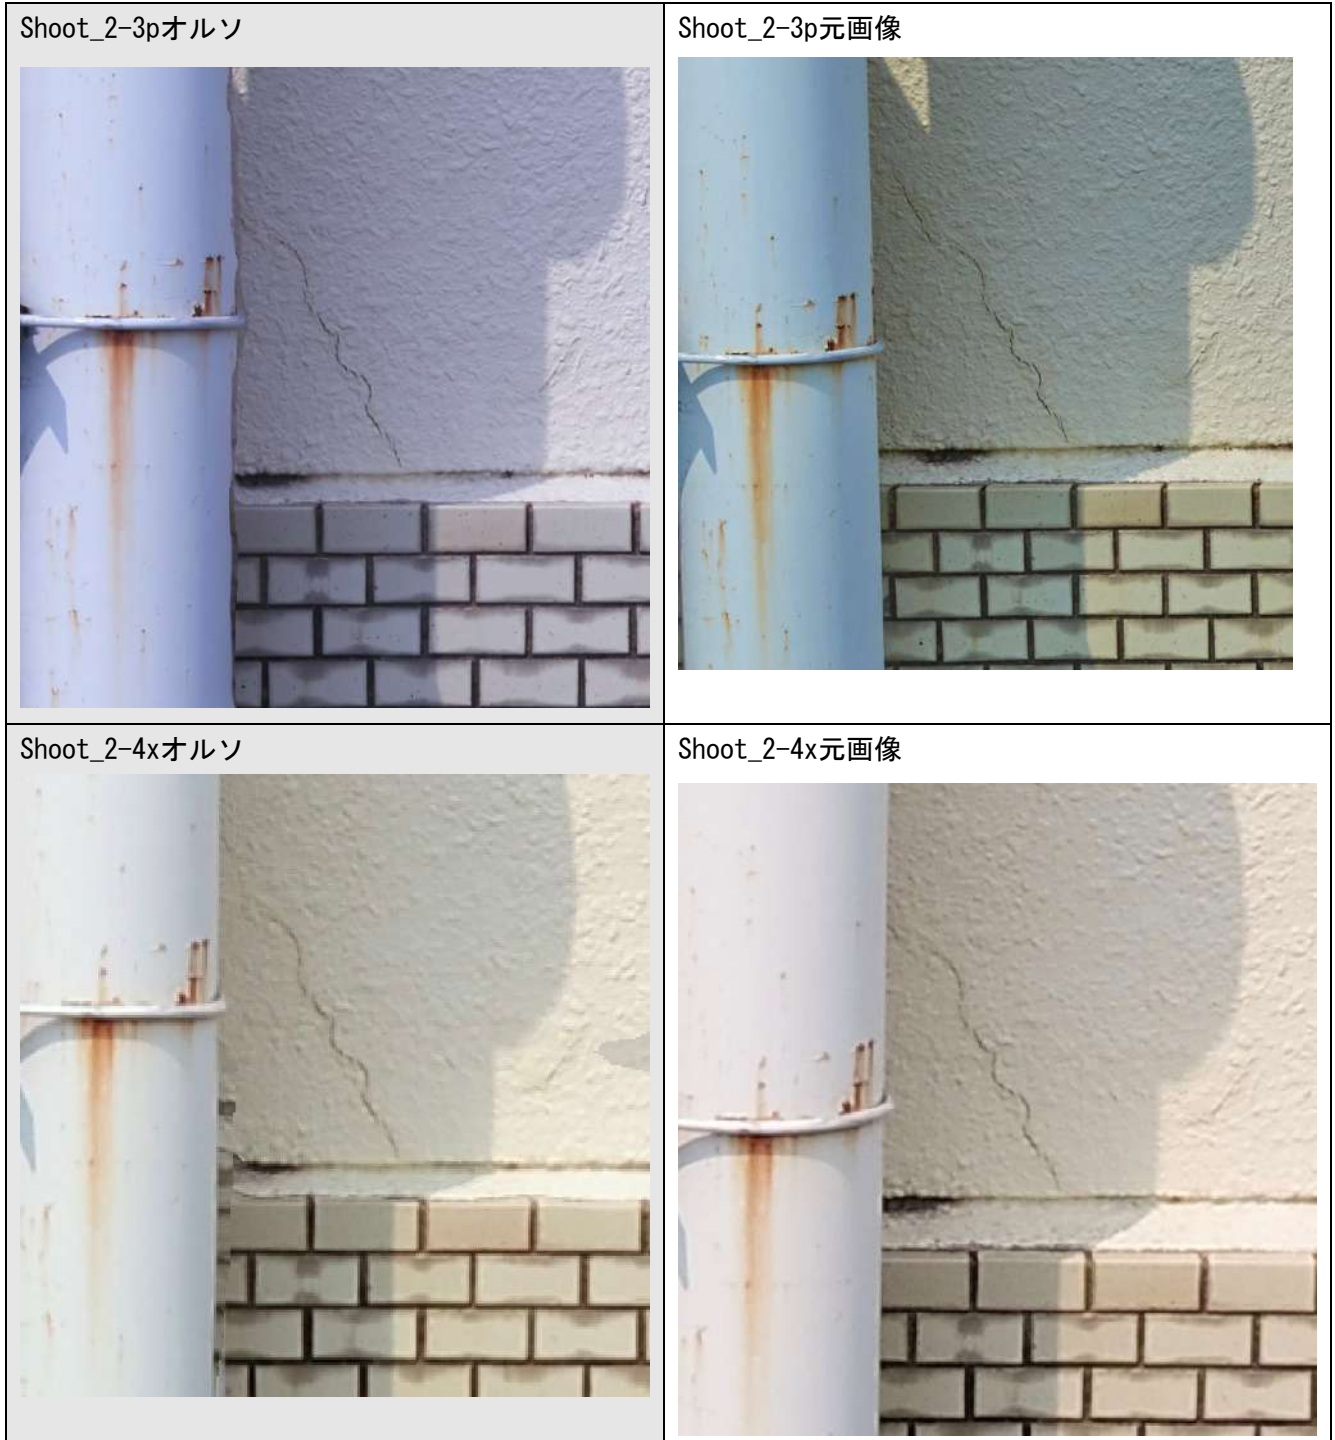
写真 8. 4. 3. 12 検証点⑤

検証点⑤では, オルソモザイク, 元画像, 共に同等の解像度でひび割れが認識できる。

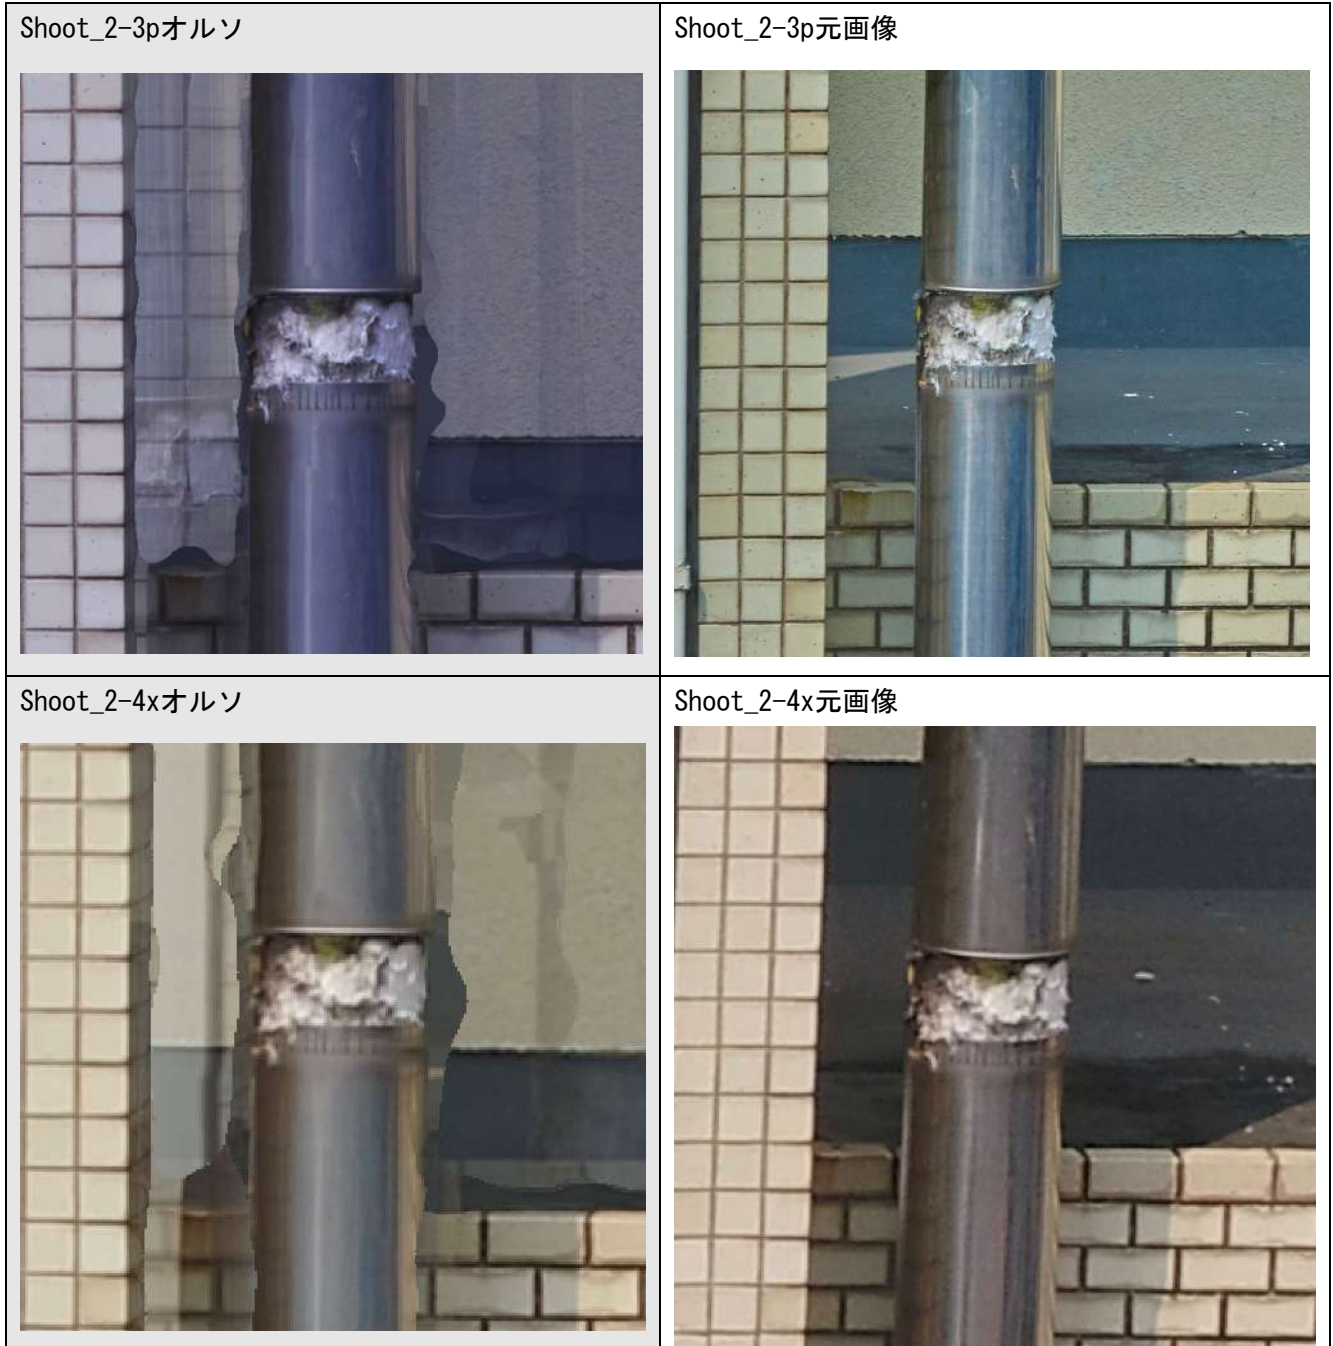
写真 8. 4. 3. 13 検証点⑥

検証点⑥では, パイプが上下に破断していることは, オルソモザイク, 元画像共に確認できるものの, オルソモザイクでは柱付近にゴーストが発生している。

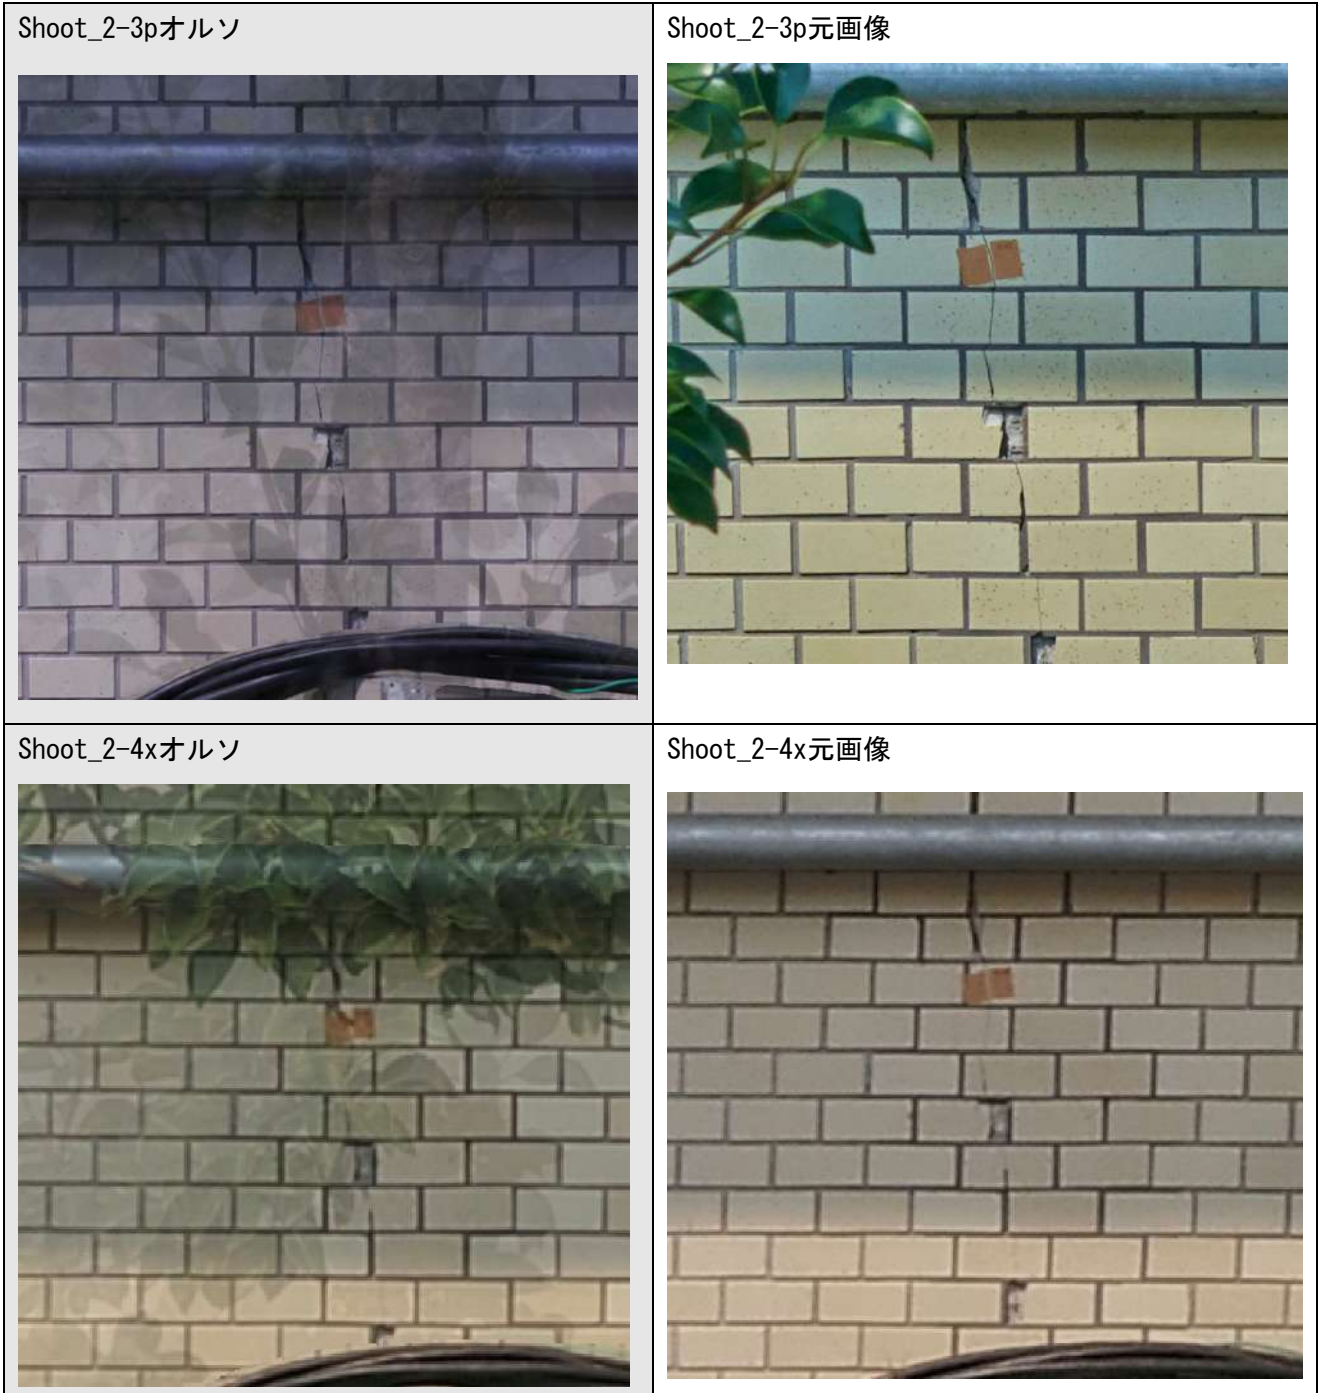
写真 8. 4. 3. 14 検証点⑦

検証点⑦では, オルソモザイクにおいては, 手前の植木によるゴーストが発生している。2-4x オルソモザイクにおいては, ひび割れの状態を確認することが困難な状態となった。

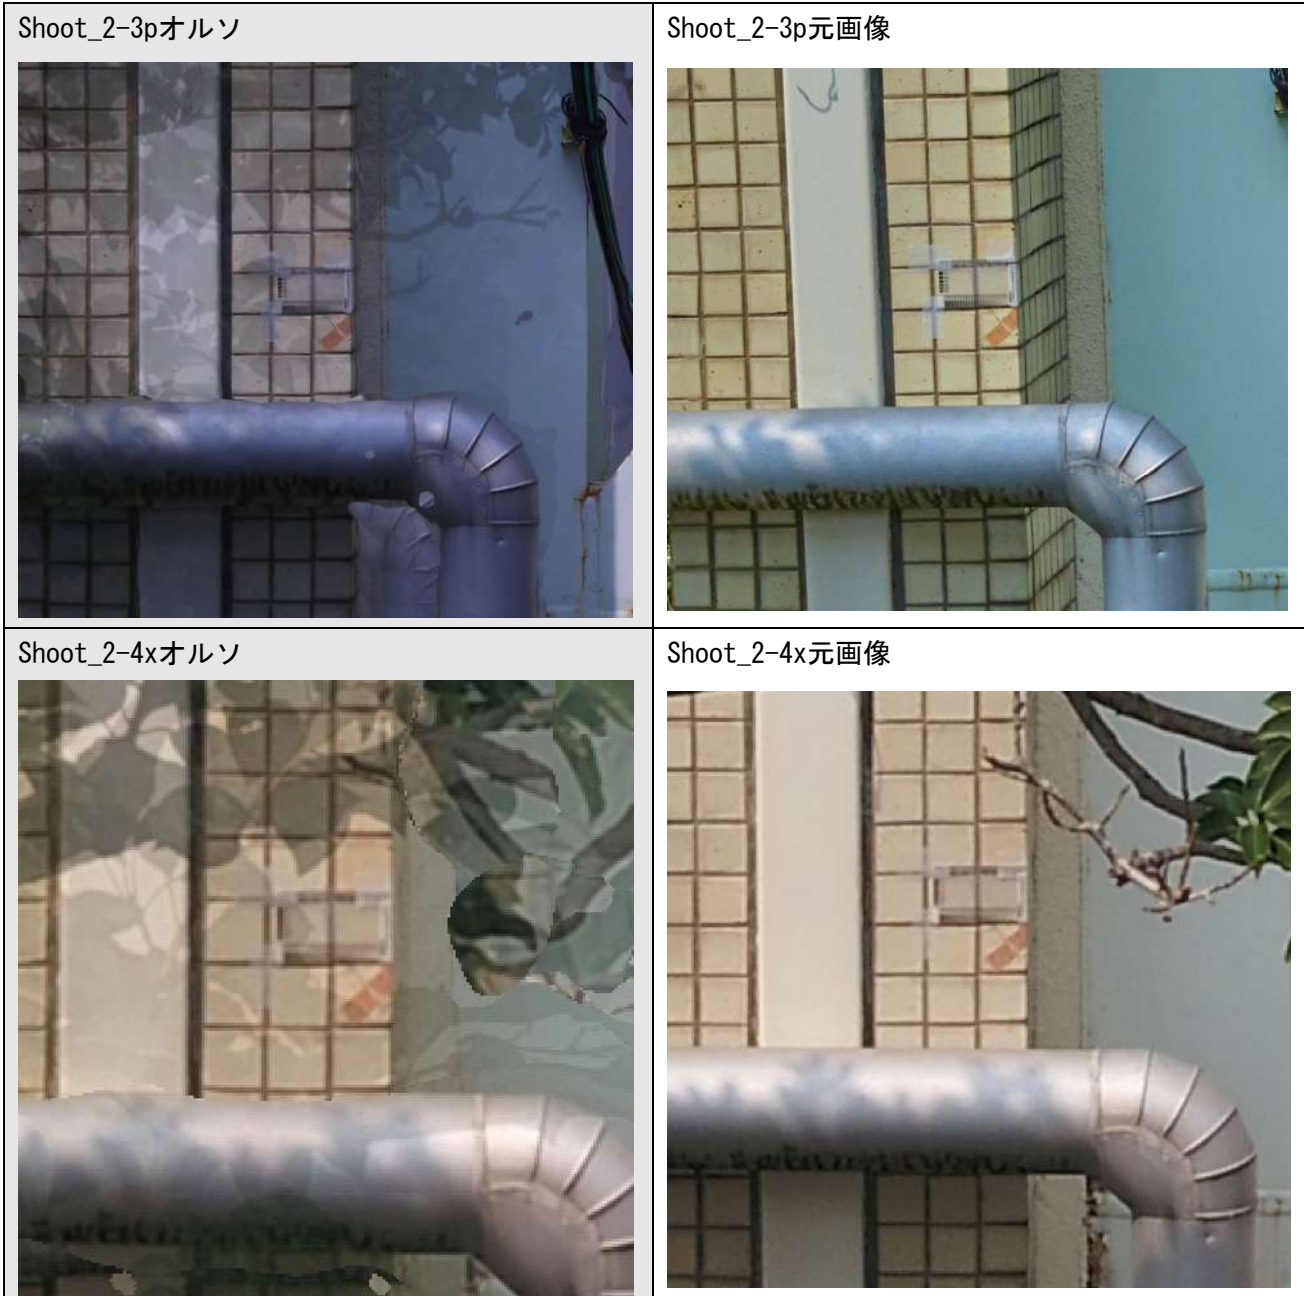
写真 8. 4. 3. 15 検証点⑧

検証点⑧では, 前検証点と同じ状態である。クラックスケールの解像度を検証すると, 分解能 0.76mm/px の 2-3p の画像では, クラックスケールの線が認識できるものの, 分解能 1.97mm/px の 2-4x

においては、クラックスケールの線は全体的に認識不可能となっている。

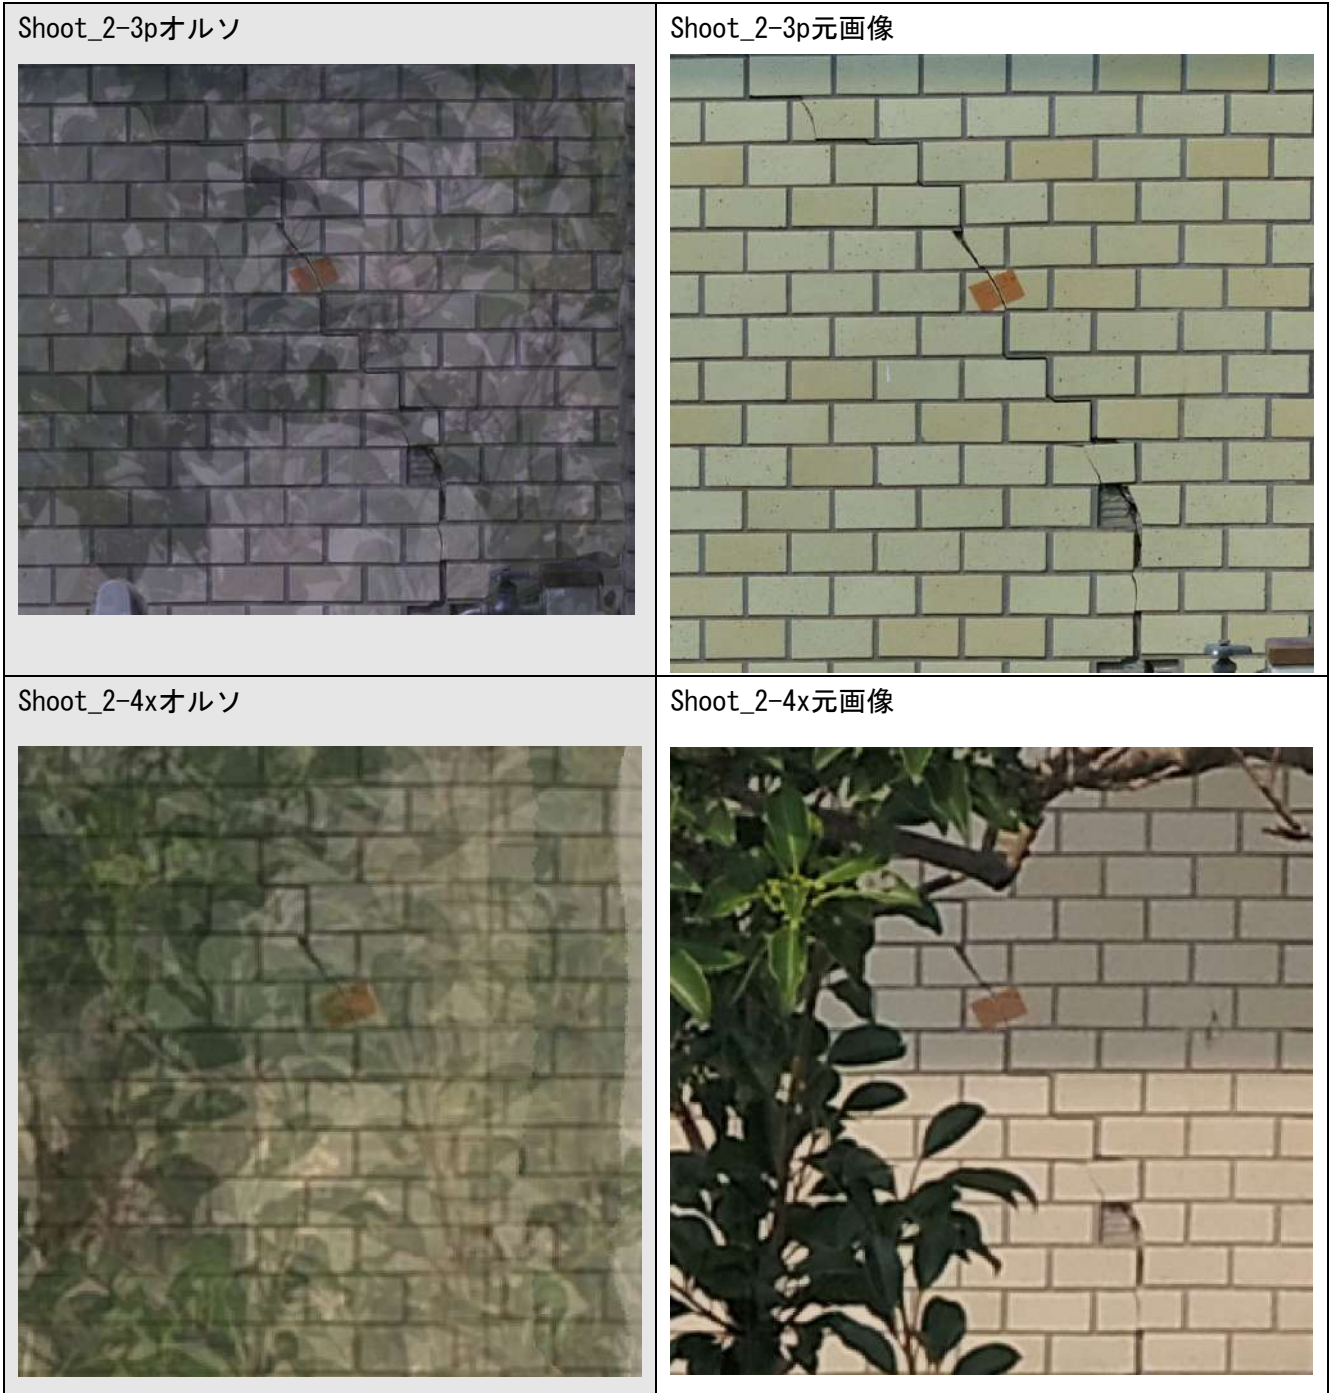
写真 8. 4. 3. 16 検証点⑨

検証点⑨では、前検証点、前々検証点と同じく、手前の植木により、ひび割れ部分の撮影枚数は不足している。ただし、2-3p オルソモザイクにおいては、解像度の低下は見られるものの、ひび割れ全体を認識することが可能である。

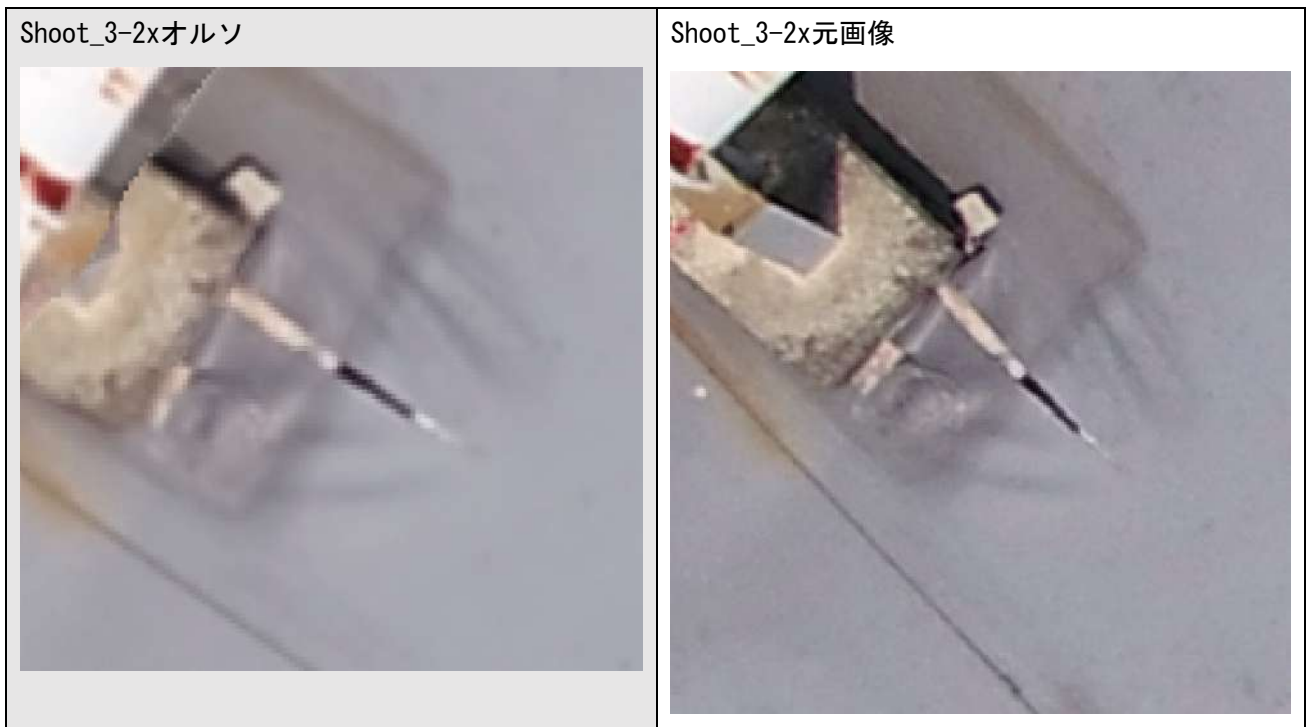
写真 8.4.3.19 検証点①

検証点①，②ともに，元画像に比べ，オルソモザイクは解像度の低下が見られる。
