## 第8章

### 建築物Fに関する調査分析

## 8.2 建物概要

調査対象としたのは、2016年4月に熊本県にて発生した地震により被災した建築物Fである。1974年に建設された地上3階、地下1階、塔屋1階（1階寸法：約46.8m×約20.5m）の鉄筋コンクリート造のラーメン構造である。基礎は直接基礎である。2010年に枠付き鉄骨ブレース設置による耐震補強が施されている。建物外観を写真8.2.1.1に示す。

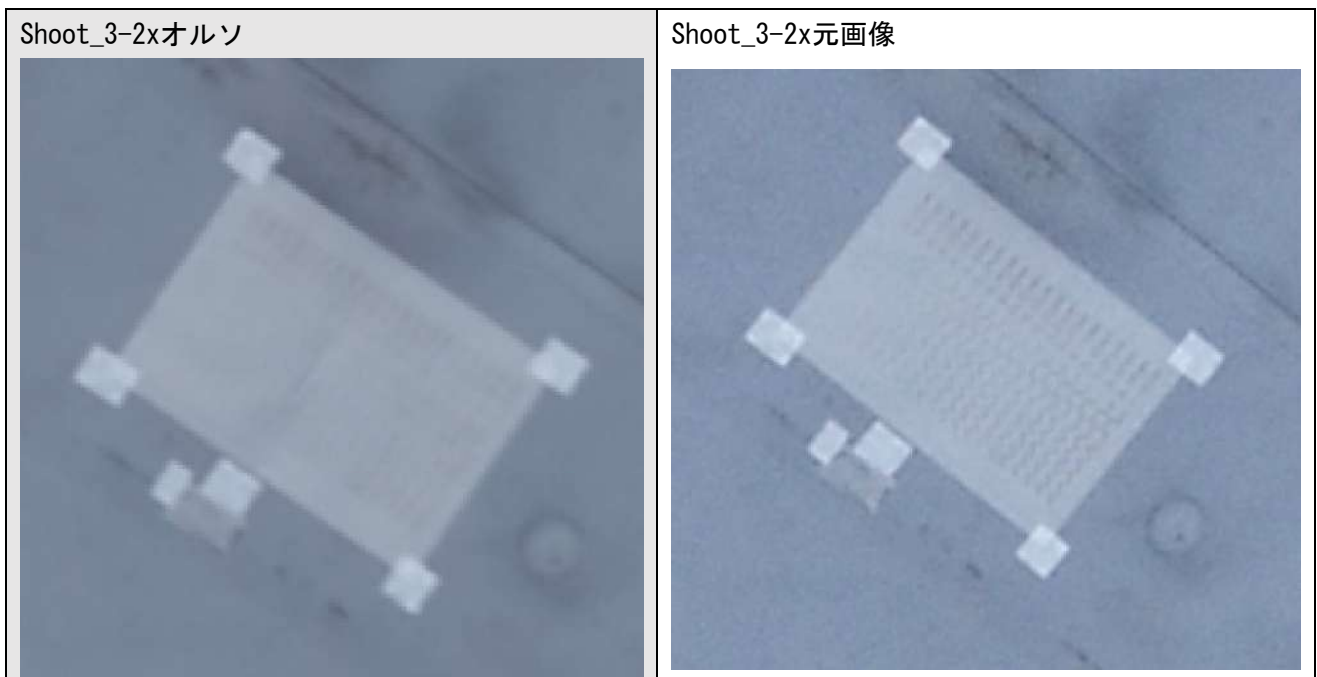
写真 8.4.3.20 検証点②

検証点①，②ともに，元画像に比べ，オルソモザイクは解像度の低下が見られる。

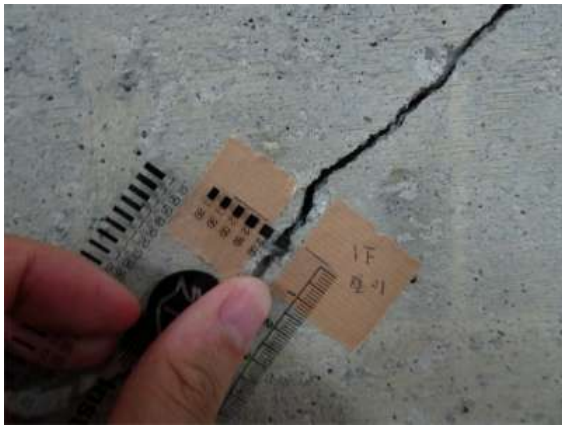
(a) 壁 01

建物の内部（室内）において、ドローン調査結果と比較できる場所を選定した。選定した場所は、耐震壁に比較的大きなひび割れが生じている北側に面した部屋である。人間の目視調査によるひび割れの状況を写真 8.4.3.21 に示す。ひび割れ幅 0.2~3.5mm の間で 4 点計測した。なお、ガラスの反射によりドローンでの外部からの撮影はできなかったため、室内での手持ち撮影を行ったものである。また、電灯を点灯した場合と、消灯した場合での撮影も行った。5272×3948Pixel の jpeg データからひび割れを抽出した。人間とドローンによる室内の耐震壁のひび割れ幅評価の比較を表 8.4.3.4 に示す。

幅 3.5mm のひび割れが点灯、消灯いずれの場合も、0.7mm と評価され、正確に評価できていないことが分かる。また、幅 1.2mm のひび割れでは、点灯の場合で 0.6mm、消灯の場合で 0.3mm と評価され、消灯した場合の方が精度が低いことが分かる。幅 0.2mm のひび割れは汎用ソフトによる自動検出が不可能であった。

写真 8.4.3.21 人間によるひび割れ幅の計測

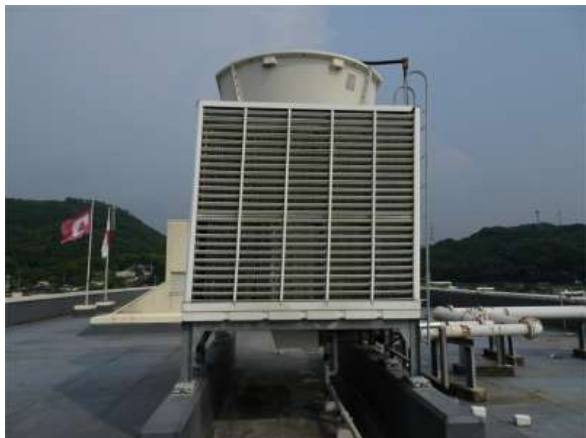
まず、通常、人間による下げ振りをを用いた計測では、2 人によって写真 8.4.3.23 のように 1 人が下げ振りを持ち、もう 1 人が計測を行う。所要時間は 1 分程度である。人間による傾斜角の計測では、約 3° (126/2030mm) となった。

ドローンによる傾斜角調査の様子を写真 8.4.3.24, 写真 8.4.3.25 に示す。貯水槽の任意の箇所の長さを計測しておき、それを基に後日、写真データから傾斜を算出した。ドローン調査による傾斜角の計測では、約  $4^\circ$  (116/1597mm) となり、傾斜角度の精度に関してはある程度有効であると言える。しかし、正面から撮影できていないことや、紐が風でなびいている影響等により、写真から読み取る長さには実測と誤差があった。

写真 8.4.3.22 傾斜した貯水槽

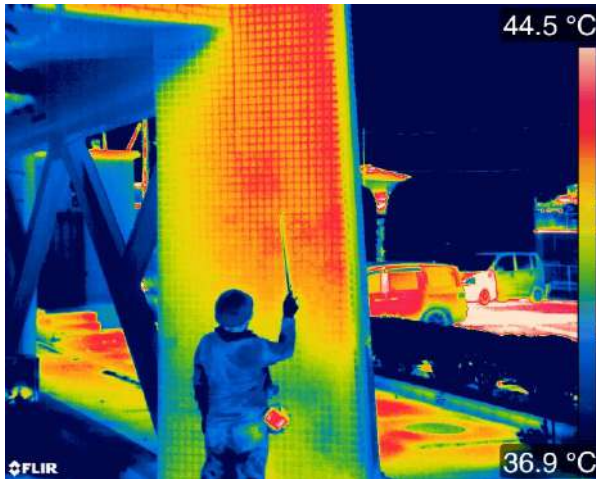
柱では、打診検査により浮き上がりが確認された箇所の温度が、周囲に比べてやや高くなっていることが分かった。ただし、太陽光が当たっている箇所は高温になり、隣地建物状況や樹木等による影がタイルの浮き上がり検知に影響を及ぼすことが分かった。

写真 8.4.3.26 柱の様子

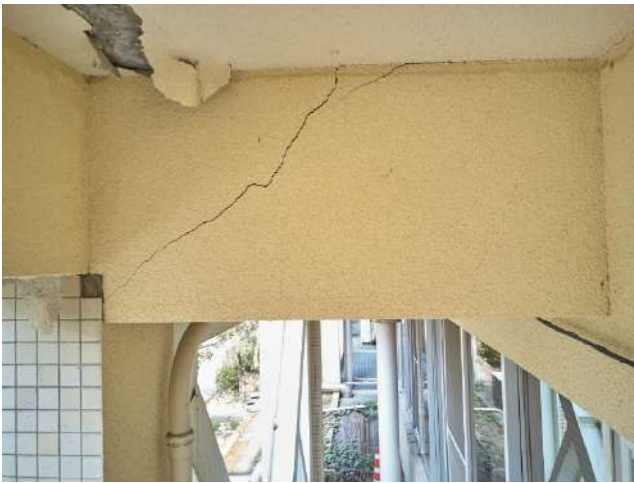
正確なひび割れ幅の計測はできないが、経験のある技術者が画像を見れば、損傷度の評価は可能であると言える画像の撮影ができる。

写真 8.4.3.29 梁Cの損傷

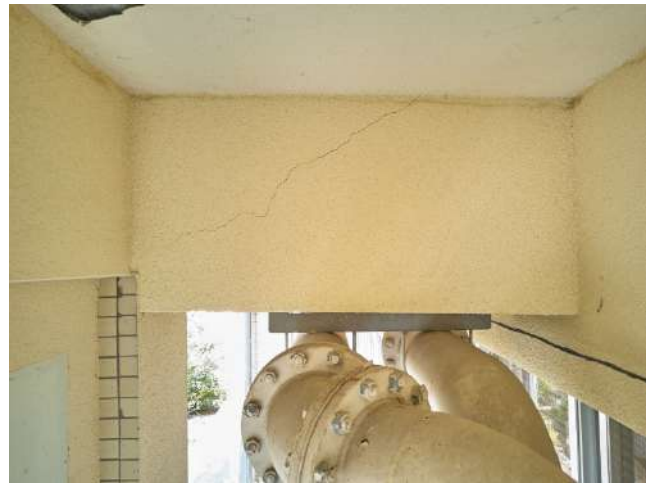
写真 8.4.3.30 梁Dの損傷

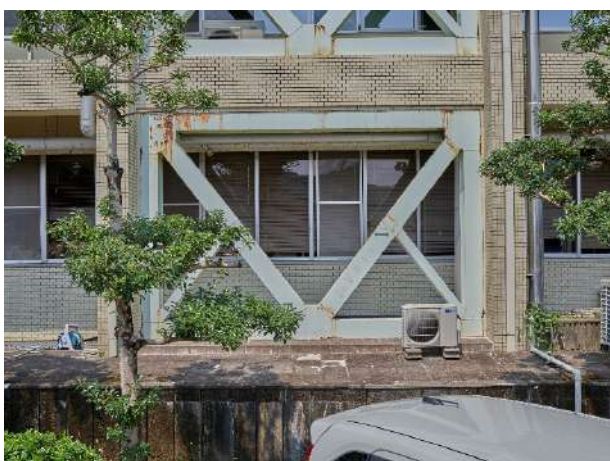
ブレース⑥のように1階では植栽により一部のブレースが確認できないが、地震時に引張応力が生じ、塗装が剥離した痕跡などの大まかな損傷状況を確認することができる。ブレース⑦のように2階では植栽が入らないため、ブレース全面の損傷を確認することが可能である。また、人間による調査では、2階以上の高層階の損傷状況を確認することが難しいが、ドローンの空撮ではそれが可能になるため、高層建物の応急危険度判定にも有効であると考えられる。

写真 8.4.3.31 ブレース⑥の損傷（1億画素）

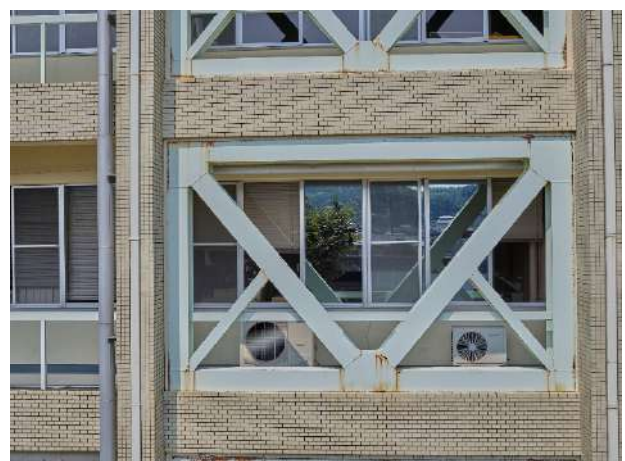
写真 8.4.3.32 ブレース⑦の損傷（1億画素）

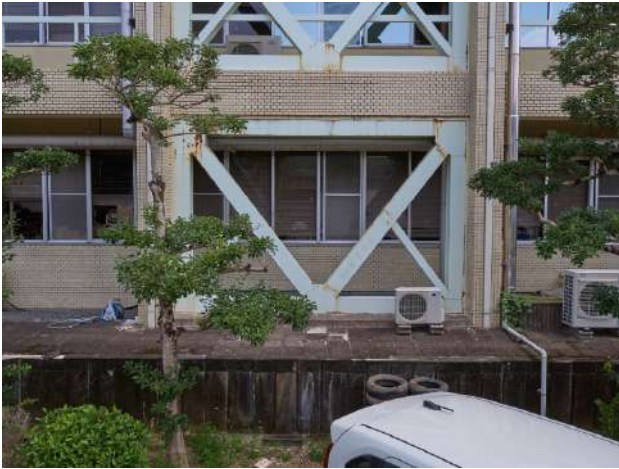
ここでは、Shoot\_5-4p に対して、カメラを Zenmuse X5S (2000 万画素カメラ) に変更して撮影した。一例として、ブレース⑥を写真 8.4.3.33 に、ブレース⑦を写真 8.4.3.34 に示す。Shoot\_5-4p と同様に、ブレースの塗装が剥離した痕跡や、損傷が確認できた。

写真 8.4.3.33 ブレース⑥の損傷 (2000 万画素)

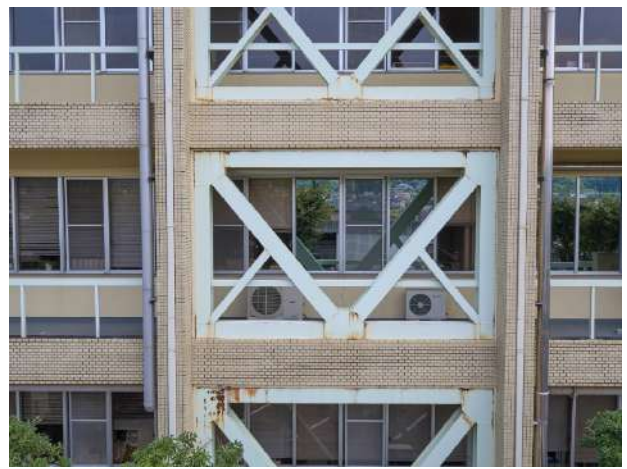
写真 8.4.3.34 ブレース⑦の損傷 (2000 万画素)
