5.5 宅地地盤・基礎の被害

5.5.1 調査概要

東北地方太平洋沖地震における宅地地盤及び基礎の被害としては、地震直後より関東地方の湾岸地域を中心とした液状化被害が大きく報道されてきたが、本章の各種構造（上部構造）の研究者による一次調査の結果等から、宮城県、福島県、栃木県などの造成宅地についても、大きな変状に伴う建築物被害が認められ、調査を実施したところである。

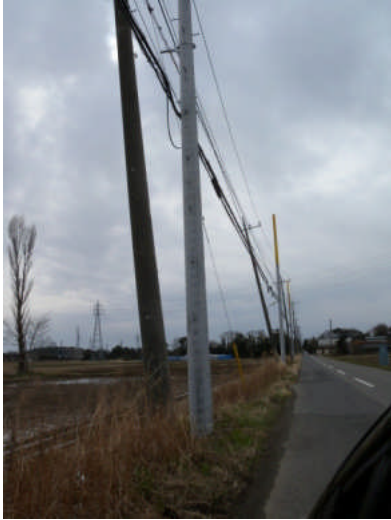
これらのほか、栄町のHP (http://www.town.sakae.chiba.jp/kurashi/iza/saigai_taisaku.html)では、出津地区における液状化に伴う電柱の傾斜が報告されている。当該地区の調査はできなかったが、周辺の県道68号沿いにおいて、電柱の傾斜、路盤の亀裂等を確認した（写真5.5.2.1-1、写真5.5.2.1-2）。

写真 5.5.2.1-1 電柱の傾斜（復旧中）

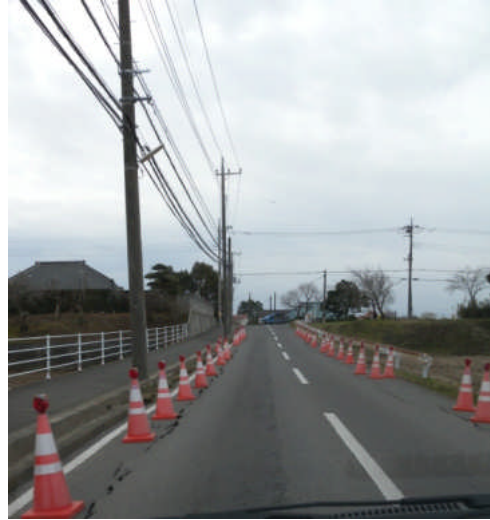
写真 5.5.2.1-2 路盤の亀裂

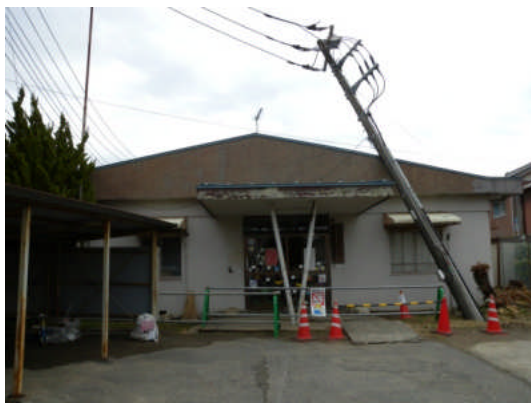
地盤の液状化によると見られる噴砂や、それに伴う建築物の沈下、傾斜等の被害が発生していた。平面 15m×30m 程度の保健センターは全体に 20cm 程度沈下していた。周囲の電柱に沈み・傾斜が見られ、電柱が建物に寄りかかる状態で、「危険」と判定されていた。（写真 5.5.2.1-3、写真 5.5.2.1-4）。

写真 5.5.2.1-3 保健センター入口付近の状況

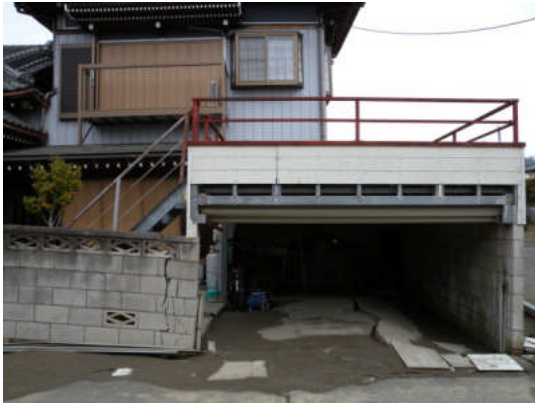
保健センターに隣接する民家 2 棟では沈下による傾斜や土間コンクリートの破損（盤ぶくれ）、ブロック塀の段差の被害（写真 5.5.2.1-5、写真 5.5.2.1-6）、近接する公園では地割れ等の変状が見られた。

写真 5.5.2.1-5 周囲の住宅被害
(土間コンクリート破損)

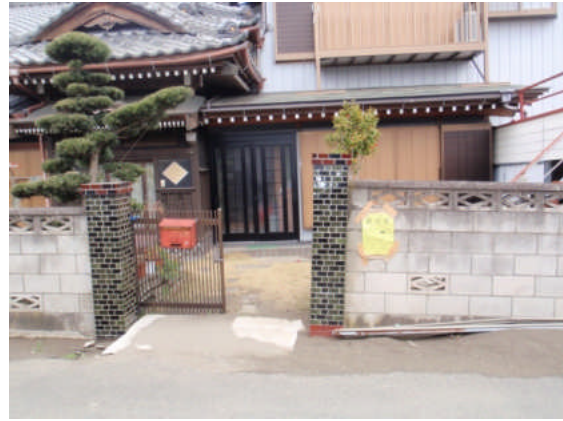
写真 5.5.2.1-6 ブロック塀の段差

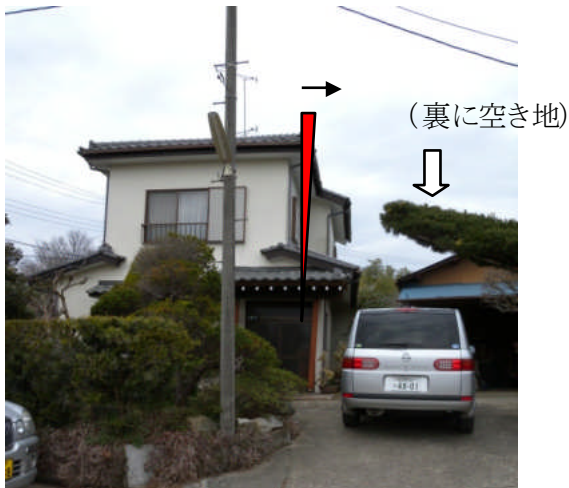
前新田地区のうち、長門川に近接する堤防沿いの一角で、戸建て住宅約 20 棟が建設されている区域において、堤防頂部の路面の地割れ・陥没や地盤の液状化によると見られる噴砂、それに伴う建築物の沈下、傾斜等の被害が発生していた。調査した住宅では、約 10cm~20cm の沈下や地盤の水平移動に伴うと思われる、基礎周辺の地盤上の補強板の約 15cm~20cm の離間、地割れなどが見られた (写真 5.5.2.1-7~写真 5.5.2.1-9、赤の△と矢印は傾斜方向 (以下同じ))。他にも、同一敷地内の木造の物置では、緊結されていない柱脚部が引き抜け、20cm 以上移動していた (写真 5.5.2.1-10)。

写真 5.5.2.1-7 傾斜4/100程度の建築物

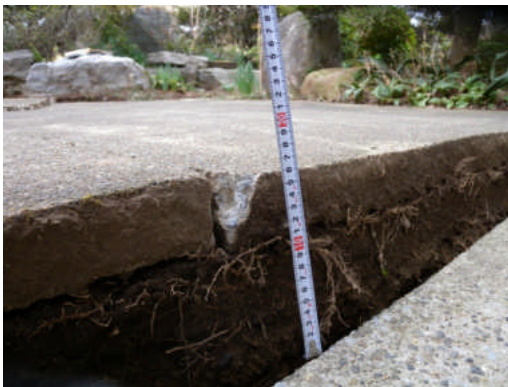
写真 5.5.2.1-9 入口付近の沈下

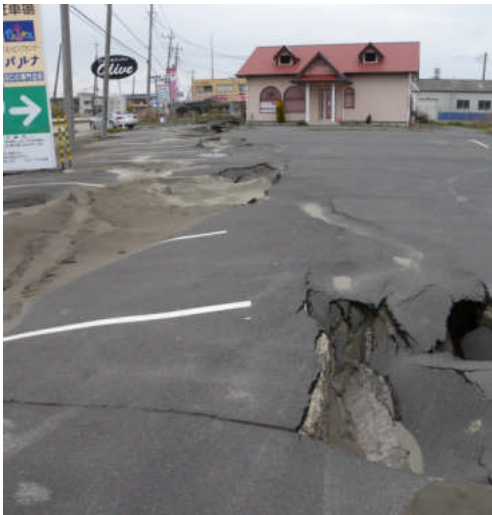
国道 51 号とその東側の横利根川を挟む約 500m 四方の区域において、大規模・広範囲な被害が発生していた。被害の激しい域内の県道 11 号が通行止めとなり、通り沿いを中心として、地盤の液状化に伴う噴砂や、それによると見られる路面の大きな隆起、激しい地割れが見られた(写真 5.5.2.1-13)。地盤の移動量は、沈下で最大 40cm 程度、水平移動は最大 1m 程度であった。また、地盤変状の影響による建築物の沈下・傾斜被害が多く見られた(写真 5.5.2.1-14～写真 5.5.2.1-18)。

写真 5.5.2.1-13 駐車場路面の変状
(左側が県道 11 号)

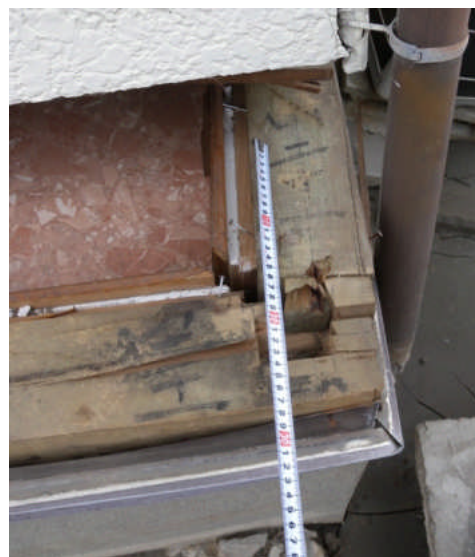
写真 5.5.2.1-18 約 25cm のずれを生じた土台 (手前側が県道 11 号)

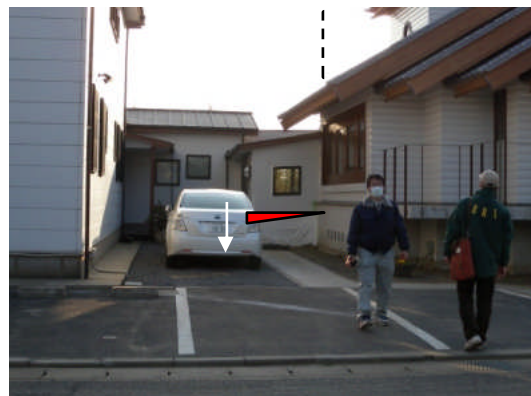
神栖市役所の北東約 3km に位置する横瀬小学校の南側の建築物で、周囲に液状化に伴う噴砂が見られ、地盤の沈下によって外周で約 15cm、外側スロープ部分で最大 40cm 程度の段差を生じていた（写真 5.5.2.1-35、写真 5.5.2.1-36）。建築物本体は杭基礎であり、隣接する戸建て住宅部分等、周囲のその他の構造物は直接基礎のため、接続された部分に不同沈下に伴う障害（壁パネルの変形、ずれ及び扉の開閉の支障）が生じたとのことであった。

写真 5.5.2.1-36 接続部分の損傷及び駐車場

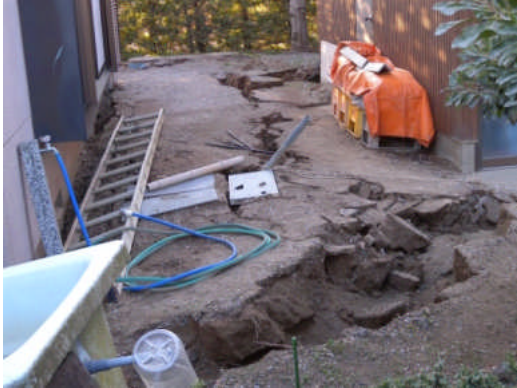
神栖市の西部、外浪逆浦に近い約 300m 四方の区域において、地盤の液状化に伴う噴砂、埋設物の浮き上がり、路面の段差、電柱の傾斜等の被害が発生していた。敷地内に激しい地割れを生じ、周囲地盤より 15cm 程度の沈下、30cm 程度の離間を生じている建築物もあった。外観上は基礎部分にひび割れや亀裂などは見られなかった（写真 5.5.2.1-37、写真 5.5.2.1-38）。

写真 5.5.2.1-37 敷地内の地割れ

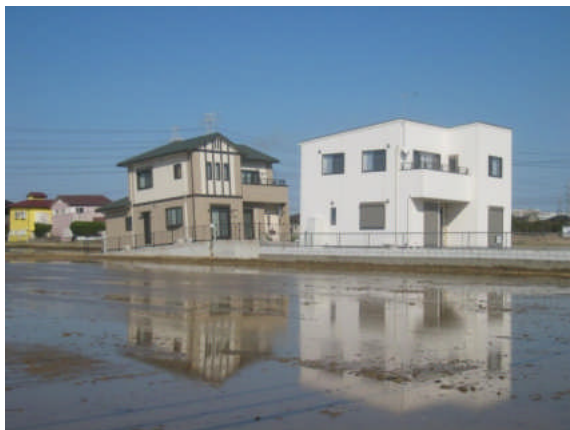
この地域は、周辺の状況の観察から、以前は水田として利用されていた土地を宅地に転用したものと想像される。外観目視による踏査の結果、図 5.5.2.1-18 に示す赤破線でハッチした範囲において、液状化による地盤および宅地盛土の変状に伴う住宅の被害が多く見られた。住宅の被害形態は、上部構造や基礎に構造的な損傷のないまま移動・沈下・傾斜した場合がほとんどのように見えた(写真 5.5.2.1-43～49)。なお、図 5.5.2.1-18 に示す墓地 A において、修復した痕跡の見られない墓石の転倒率を調べたところ、標準的なサイズ(30cm×30cm×70cm 程度)の竿石 140 基のうち、転倒は 1 基(転倒率 1%未満)であった。この地域の地震動に 1 秒以下の短周期成分が卓越したとすれば、墓石転倒率は最大地動速度 PGV と関連付けられ、その値は大きくても 20-30cm/s 程度以下と推察される。

写真 5.5.2.1-43 液状化による宅地盛土および戸建て住宅の沈下・傾斜と盛土擁壁の破壊

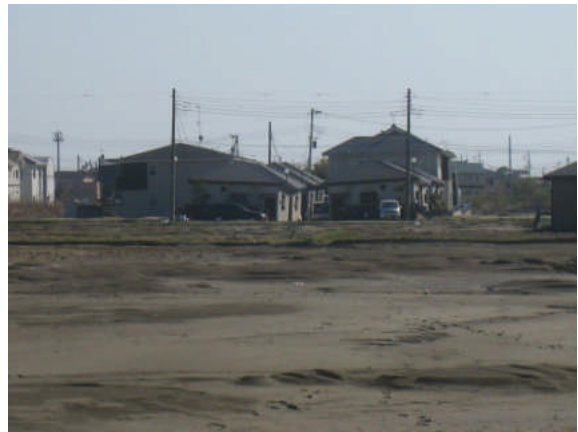
写真 5.5.2.1-48 液状化により傾斜した戸建て住宅群

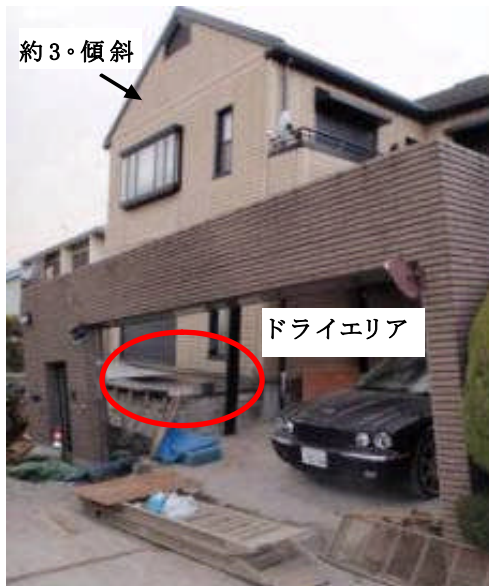
写真 5.5.2.2-1 傾斜した住宅

美浜地区においては、地下室のドライエリアを有する住宅で液状化に伴う沈下・傾斜が見られた(写真 5.5.2.2-1)。住宅の傾斜角度は約3度で、地下室が配置された部分が浮き上がり、他の部分が沈下して、傾斜したものと考えられる。この住宅の周囲では、側溝部分からの沈下や押されて基礎が変形したフェンス(写真 5.5.2.2-2)が見られた。また、液状化時に発生した噴砂が敷地内にそのままの住宅(写真 5.5.2.2-3)では、敷地内全体に噴砂に覆われていた。

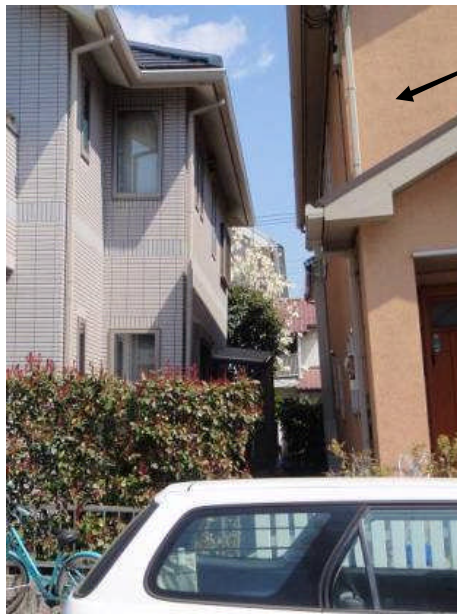
写真 5.5.2.2-5 沈下・傾斜した住宅

約2°傾斜した住宅

弁天地区では、液状化による住宅の傾斜・沈下等が著しい区域が見られた(写真 5.5.2.2-5~写真 5.5.2.2-7)。また、液状化により地盤が沈下し、道路面が波打った状態や側溝と 10cm の隙間が発生しているところもあった(写真 5.5.2.2-8)。これらの被害は、傾斜した住宅の敷地境界を中心とした延長線上に集中していた。なお、住民からのヒアリングでは、被害の集中した直線上には過去に川が流れていたとのことである。

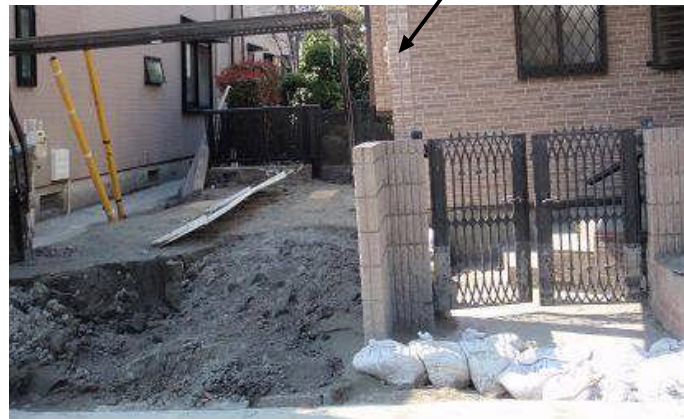
カーポートの噴砂

写真 5.5.2.2-6 沈下・傾斜した住宅と噴砂状況
(写真 5.5.2.2-5 の道路を挟んで向かい側の住宅)

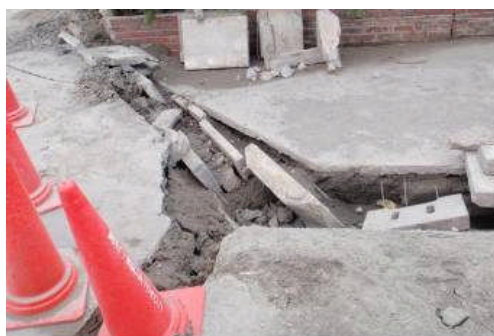
写真 5.5.2.2-12 破断した道路面

今川地区では、液状化による地盤の沈下、地割れ、電柱の傾斜など地盤の変状に伴う現象が多く見られたが、調査範囲においては、住宅では軽微な沈下・傾斜が見られた程度であった。(写真 5.5.2.2-11～13)

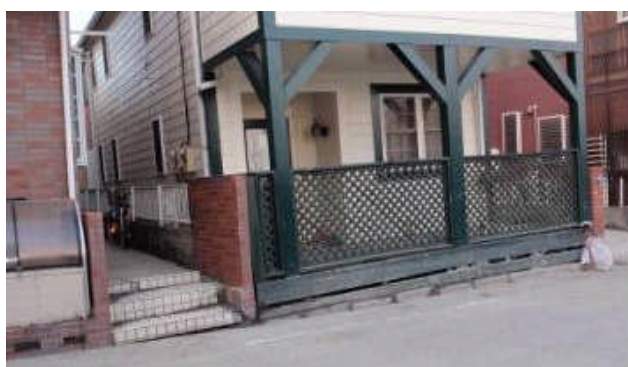
写真 5.5.2.2-13 左側が沈下・傾斜した住宅

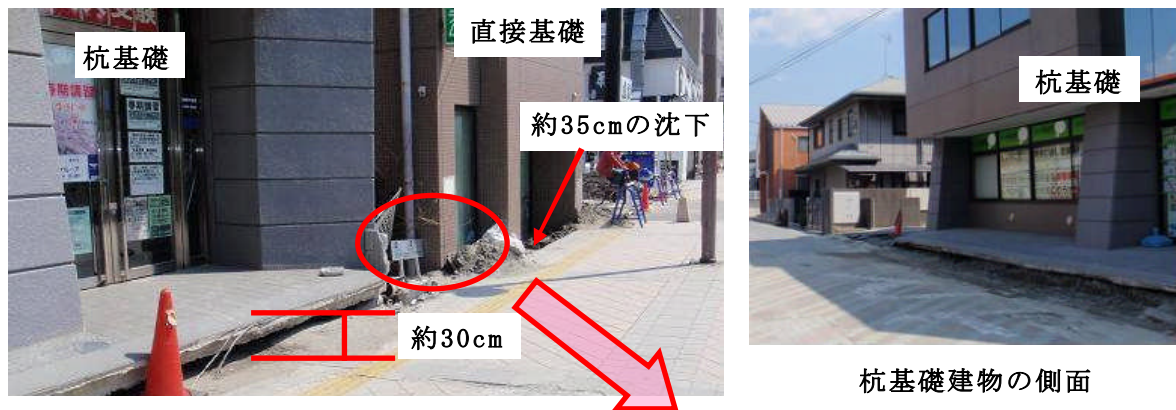
写真 5.5.2.2-14 支持機構による被害状況の違い

入船地区では、隣接して建設された直接基礎と杭基礎の建物で沈下状況の違いが見られた。直接基礎建物では前面の歩道面より約 35cm の沈下、杭基礎建物では 約 30cm の抜け上がり確認された (写真 5.5.2.2-14)。その他にも、沈下・傾斜した建物が点在していた (写真 5.5.2.2-15)。

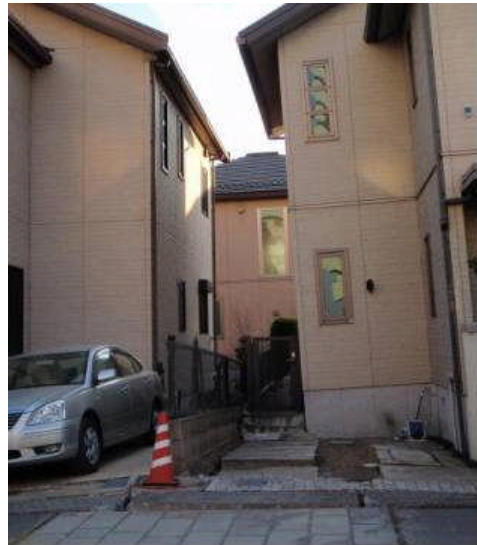
写真 5.5.2.2-18 傾斜した住宅

日の出地区では、建物周囲の地盤が液状化により沈下し、抜け上がった建物が見られた（写真 5.5.2.2-16）。杭支持建物と考えられ、建物と地盤との相対沈下量は約 50cm であった。写真 5.5.2.1-17 に設備配管の修復状況を示すが、地盤が沈下、移動しているものと考えられる。また、この建物の周辺では、傾斜した住宅も見られた（写真 5.5.2.1-18）。

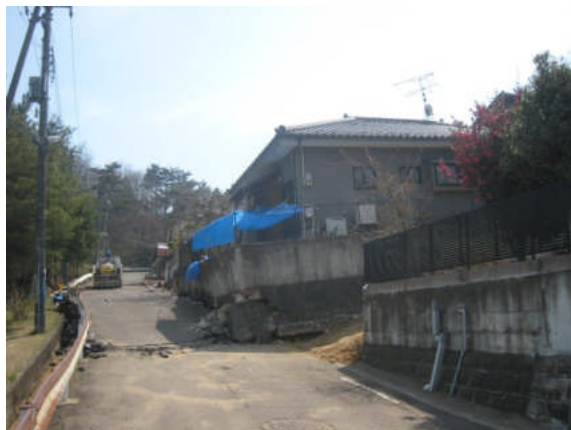
この地域は、北～北東向きの斜面地を開発して造成された大規模宅地の一角にある。外観目視による踏査の結果、図5.5.2.3-1に示す赤破線でハッチした範囲において、宅地盛土の斜面方向への滑動による地盤の変状と、それに伴う擁壁の損傷が多く見られた（写真5.5.2.3-1～8）。宅地に建つ住宅には、構造的な損傷が見られず移動・沈下・傾斜した場合（写真5.5.2.3-1, 3, 4）、構造的な大変形が見られた場合（写真5.5.2.3-5, 6）、基礎が破壊された場合（写真5.5.2.3-7, 8）など、いくつか異なる被災パターンが認められた。

写真 5.5.2.3-1 宅地盛土の滑動・地盤変状による擁壁の損傷と住宅の移動・傾斜

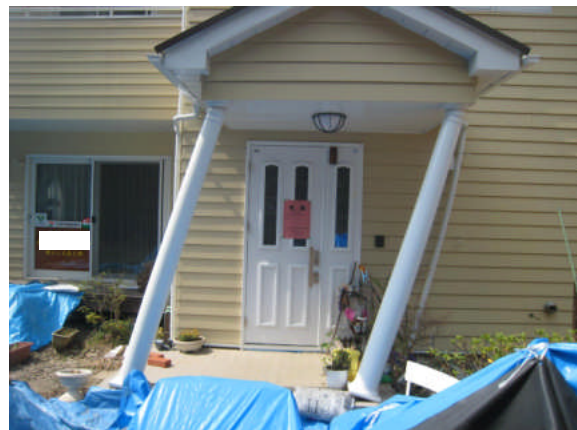
写真 5.5.2.3-2 宅地盛土の滑動・地盤変状の差異により生じた門柱の傾斜

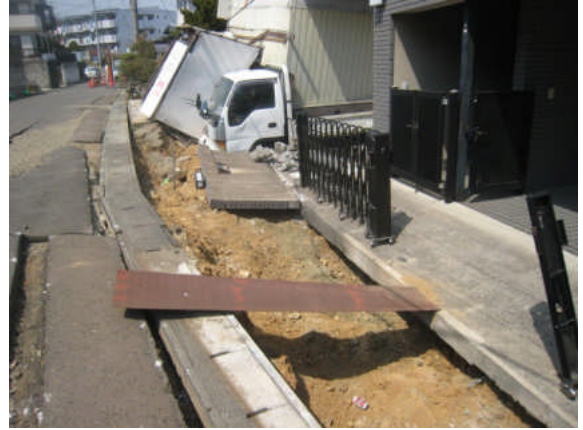
写真 5.5.2.3-4 写真 5.5.2.3-3 の住宅と前面道路との間に生じた隙間

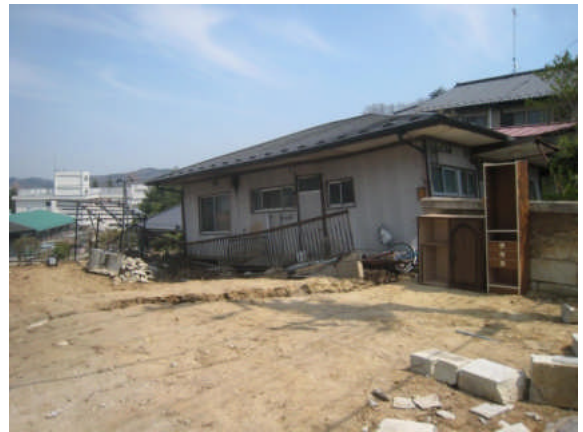
写真 5.5.2.3-6 宅地盛土の滑動・地盤変状による住宅（平屋）の大変形

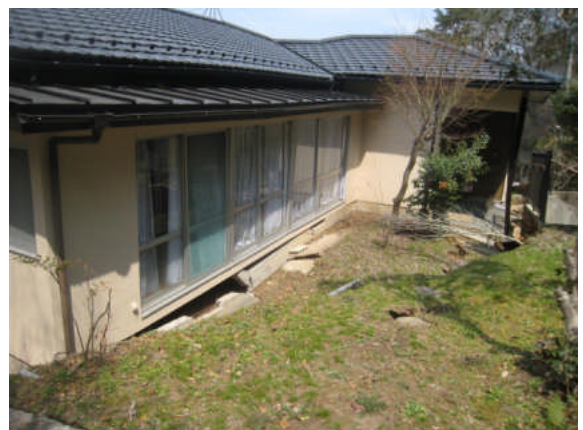
写真 5.5.2.3-8 写真 5.5.2.3-7 の住宅の宅地盛土の滑動・地盤変状による基礎の破壊

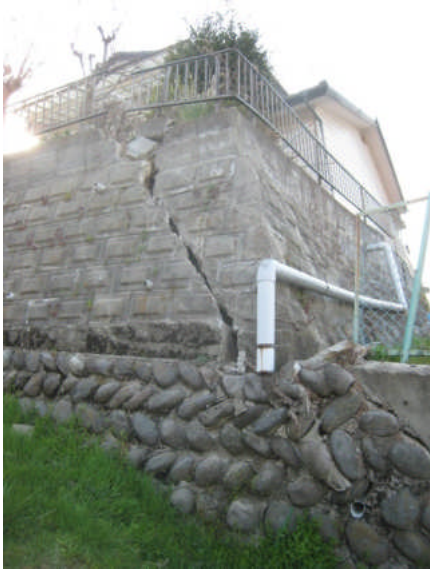
この地域は、起伏のある丘陵地を開発して造成された大規模宅地の一角にある。外観目視による踏査の結果、図 5.5.2.3-2 に示す赤破線でハッチした範囲において、宅地盛土の斜面方向への滑动による地盤の変状と、それに伴う擁壁の損傷が多く見られた(写真 5.5.2.3-9~14)。緑ヶ丘4丁目の被災範囲は、1978年の宮城県沖地震時のそれと、ほぼ同じである。地形の起伏は、緑ヶ丘4丁目付近に比べて青山2丁目付近で大きく、青山2丁目付近では、盛土の大規模な滑动が生じた場所があった(写真 5.5.2.3-9)。ここでは、宅地に建つ住宅の上部構造・基礎とも、大きな変形・損傷が見られた。それ以外に盛土の滑动が生じた場所では、住宅の上部構造には変形・損傷が見られたが、基礎には顕著な被害が少ないように見えた(写真 5.5.2.3-10, 12)。また、青山2丁目付近では、高さが5mを超えるような宅地擁壁の損傷が見られた(写真 5.5.2.3-11, 13, 14)。

写真 5.5.2.3-11 写真 5.5.2.3-10の住宅の斜面側に位置する擁壁の損傷（青山2丁目付近）

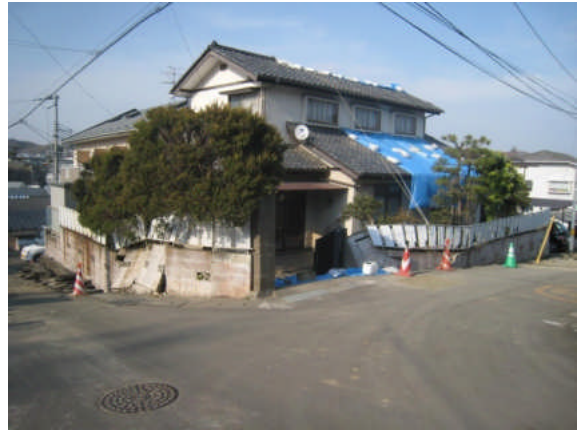
写真 5.5.2.3-12 宅地盛土の滑動・地盤変状により被災した住宅（緑ヶ丘4丁目付近）

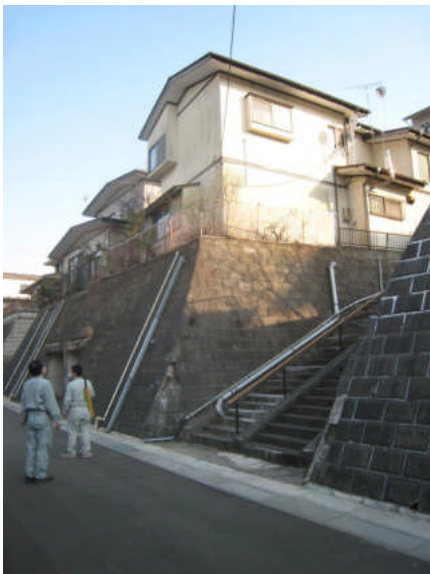
写真 5.5.2.3-13 宅地盛土の滑動・地盤変状による宅地擁壁の損傷（青山2丁目付近）

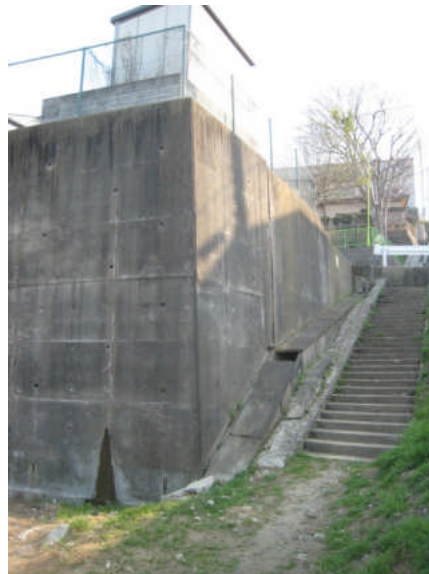
写真 5.5.2.3-14 宅地盛土の滑動・地盤変状による宅地擁壁の損傷（青山2丁目付近）

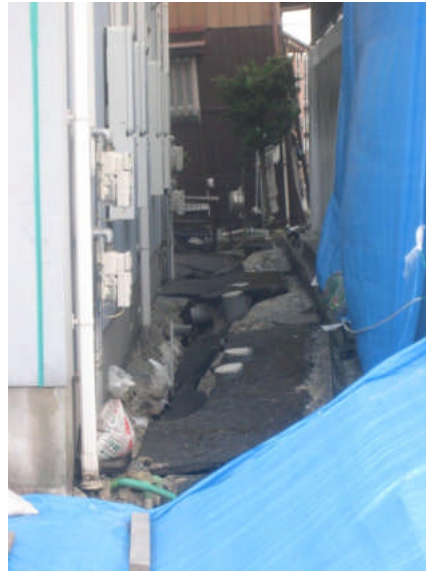
写真 5.5.2.3-18 周辺地盤の沈下・変状によるライフラインの損傷

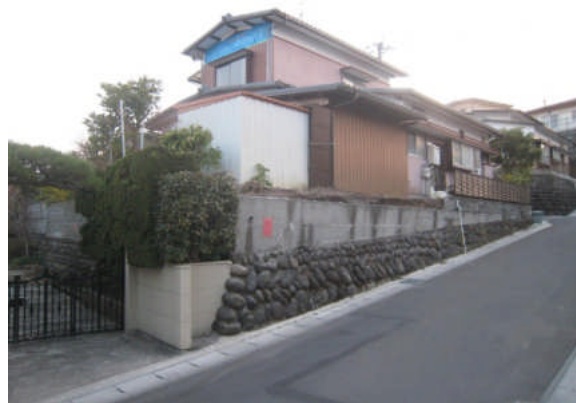
写真 5.5.2.3-20 擁壁の上部に設置されたブロック塀の転落の痕跡

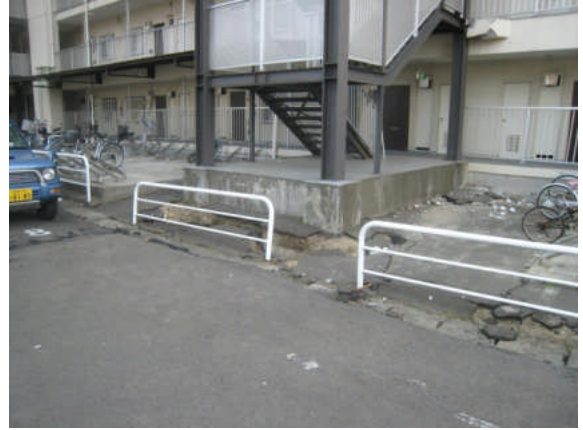
写真 5.5.2.3-24 建物 A の傾斜していない棟に対する地盤の相対沈下

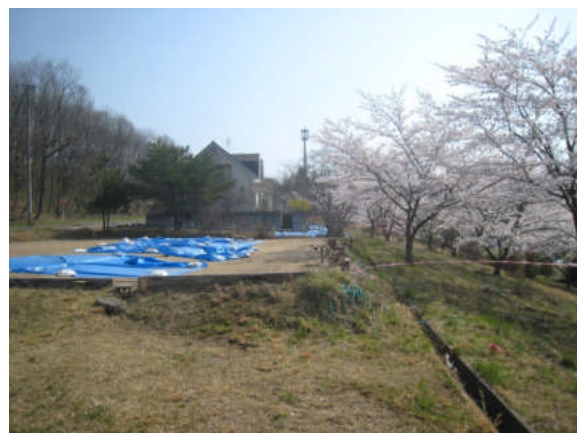
この地域は、丘陵地を開発して造成された宅地である。外観目視による踏査の結果、図 5.5.2.3-5 に示す赤破線でハッチした範囲において、丘陵の斜面地および頂部付近での地割れ、宅地盛土の変状による住宅基礎および擁壁の損傷が見られた（写真 5.5.2.3-29～36）。このうち、緑ヶ丘1丁目の斜面地①は、1978年宮城県沖地震において大規模崩壊が生じた場所であるが、その時の地盤変状に比べれば、今回のそれは規模が小さい（写真 5.5.2.3-29, 30, 32）。また、丘陵の頂部付近③では、宅地盛土の変状によって、盛土擁壁の破壊（写真 5.5.2.3-31）、住宅基礎の損傷（写真 5.5.2.3-33～35）、盛土擁壁のはらみ出し（写真 5.5.2.3-36）などが生じた。

写真 5.5.2.3-30 緑ヶ丘1丁目の斜面地①および頂部に生じた地割れ（一部ブルーシート掛け）

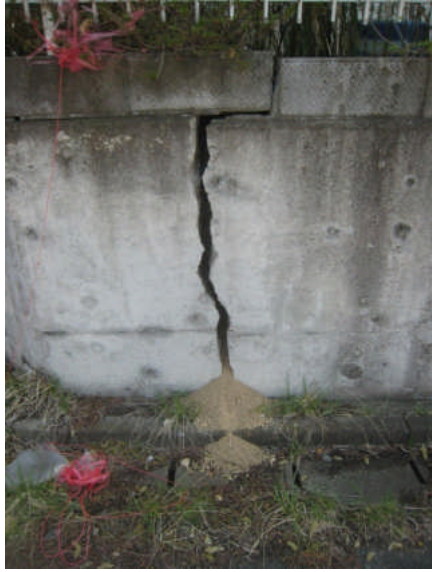
写真 5.5.2.3-31 写真 5.5.2.3-30 の住宅の盛土擁壁の破壊

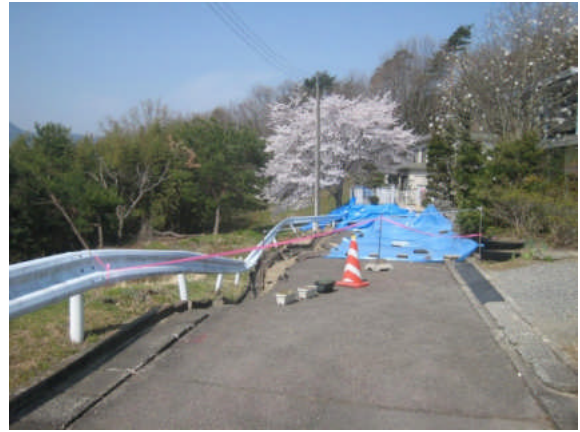
写真 5.5.2.3-32 斜面地②の滑動・地盤変状による道路の陥没

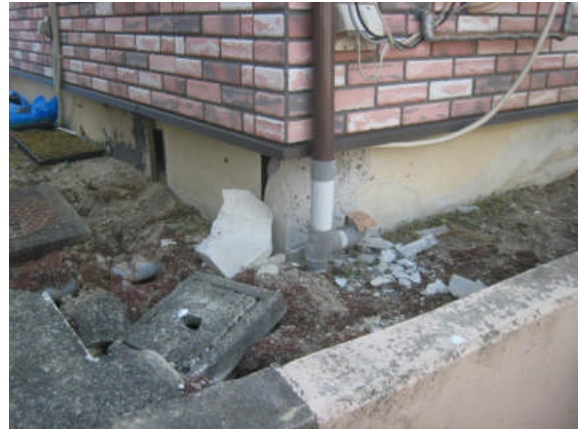
写真 5.5.2.3-34 写真 5.5.2.3-33 の住宅の基礎の損傷と盛土の変状

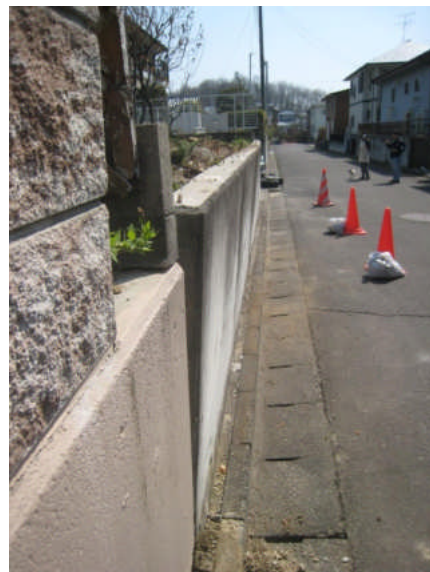
写真 5.5.2.3-36 写真 5.5.2.3-33 の住宅に隣接する盛土擁壁のはらみ出し

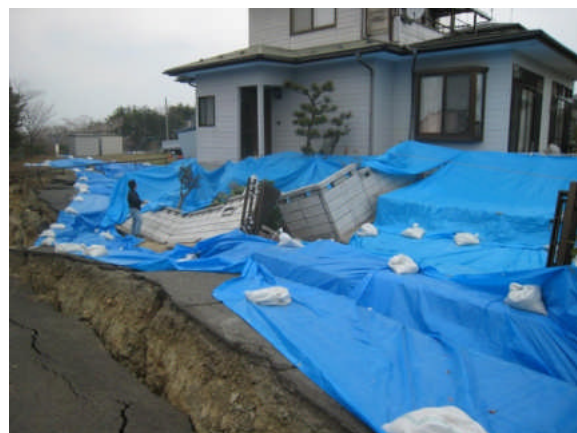
この地域は、高台を開発して造成された宅地である。外観目視による踏査の結果、図 5.5.2.3-6 に示す赤破線でハッチした範囲において、高台の端部斜面の地すべり、およびそれに関連すると思われる地盤の変状が見られた(写真 5.5.2.3-37~42)。この地盤変状による住宅の被害は、写真 5.5.2.3-38~41 に示すごとく甚大で、数棟の住宅が斜面を滑り落ちかかっている。一方で、地盤変状の見られない高台平地部の住宅の被害としては、振動によって、1階の窓に取り付けられた障子が破れる程度であった(写真 5.5.2.3-43)。なお、この地域の陸前浜街道を隔てた北東側(海側)の地域では、津波によるとと思われる漂流物が地表面の広範囲に見られた(写真 5.5.2.3-44)。

写真 5.5.2.3-38 写真 5.5.2.3-37 の地すべりに伴う地盤変状により被災した住宅

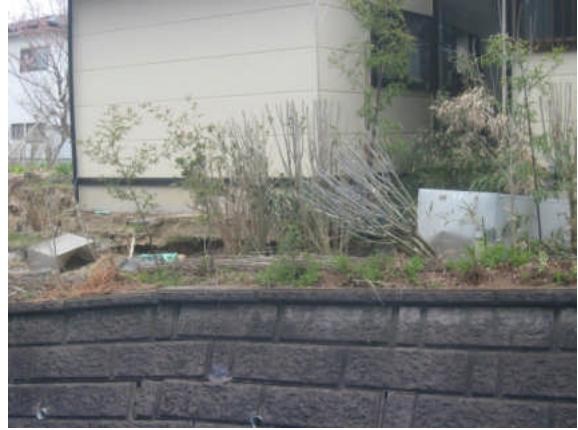
写真 5.5.2.3-40 写真 5.5.2.3-39 の盛土破壊（沈下）により露出した住宅基礎

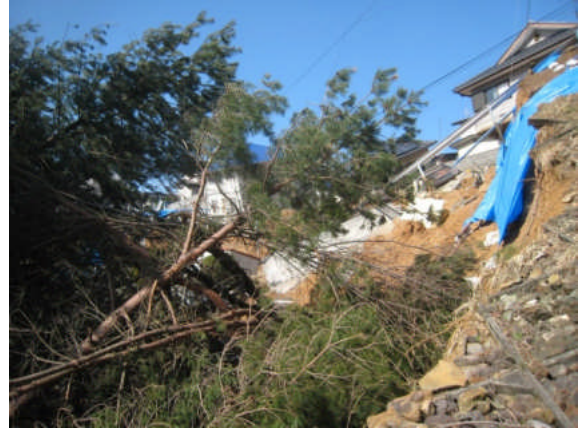
写真 5.5.2.3-48 写真 5.5.2.3-47 の地すべりの頂部を臨む

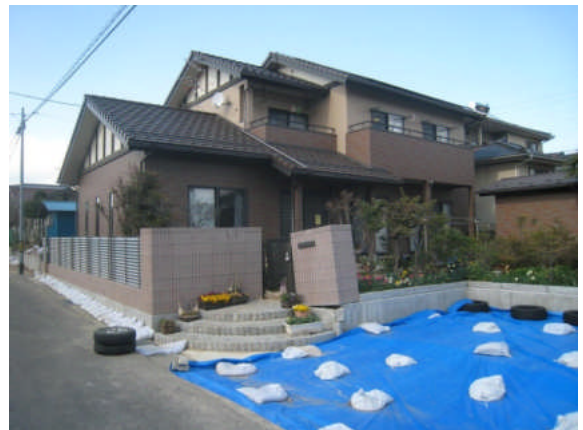
この地域は、丘陵地を開発して造成された大規模宅地の一角にある。外観目視による踏査の結果、図 5.5.2.3-7 に示す赤破線でハッチした範囲において、丘陵の斜面地の地すべりによる地盤の変状が見られた（写真 5.5.2.3-45～49）。この地盤変状による住宅の被害は、写真 5.5.2.3-45～49 に示すごとく甚大で、多くの住宅が斜面を滑り落ちかけている。一方で、丘陵の頂部付近の住宅の被害としては、宅地盛土の若干の変状に伴う程度のものであった（写真 5.5.2.3-50）。

写真 5.5.2.3-50 丘陵の頂部付近の宅地盛土の変状による被害

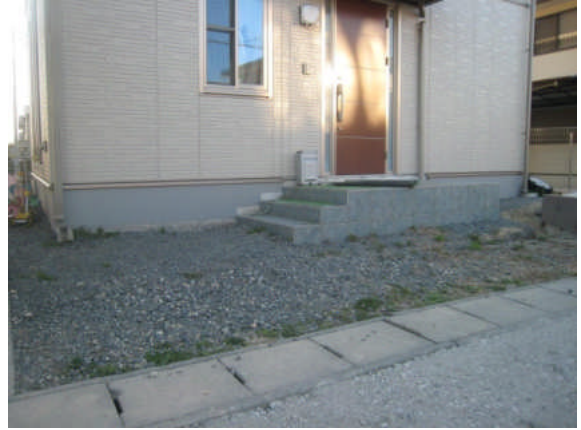
写真 5.5.2.3-54 住宅に対する地盤の相対沈下
