5.6 非構造部材の被害

5.6.1 調査概要

5.6.2 宮城県内で見られた非構造部材の被害

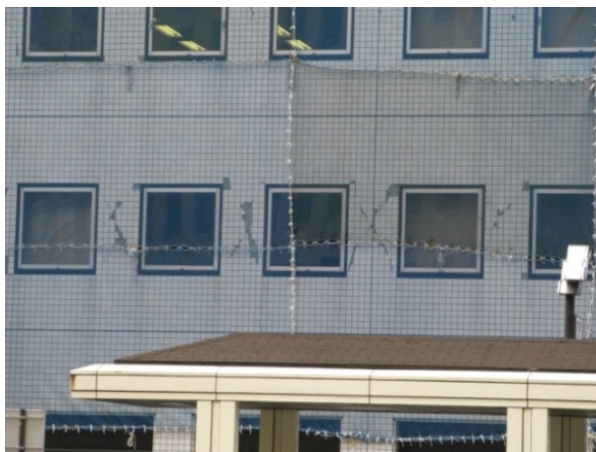
写真 5.6-1 は8階建ての建物の低層部で見られた外壁タイルの脱落被害であり、落下による被害を防止するためのネットが掛けられていた。写真 5.6-2 は建物エントランス上部の庇に相当する箇所にある円筒状のRC造外壁に張られていた外壁タイルが脱落しており（写真の赤点線円内）、前述した被害同様、落下による被害を防止するためのネットが掛けられていた。

写真 5.6-1 外壁タイルの脱落被害

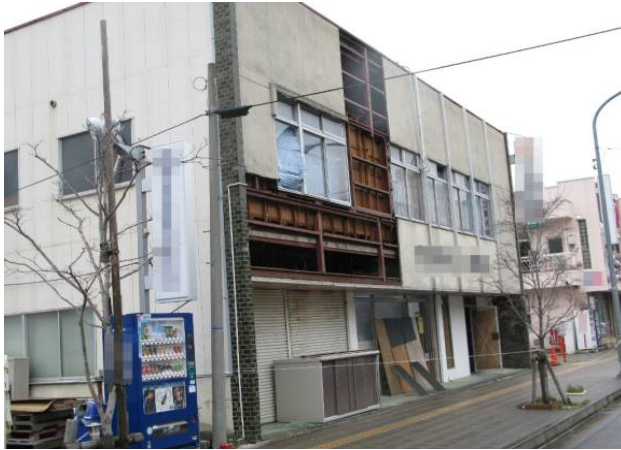
写真 5.6-3、4 は、ラスモルタル外壁の脱落被害である。写真 5.6-3 は2階建ての建物で表通り側のラスモルタル外壁が脱落した被害である。写真 5.6-4 は2階建ての建物で隣地に面したラスモルタル外壁が脱落した被害であり、外壁の下に張られた板材が部分的に脱落せずに残っていた。

写真 5. 6-3 ラスモルタル外壁の脱落被害

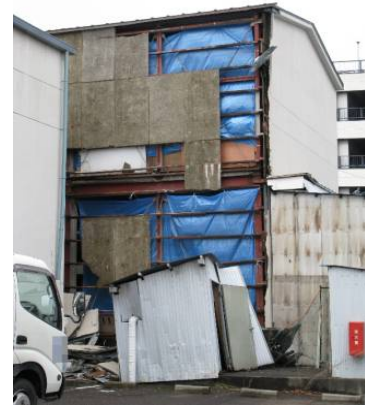
写真 5. 6-4 ラスモルタル外壁の脱落被害

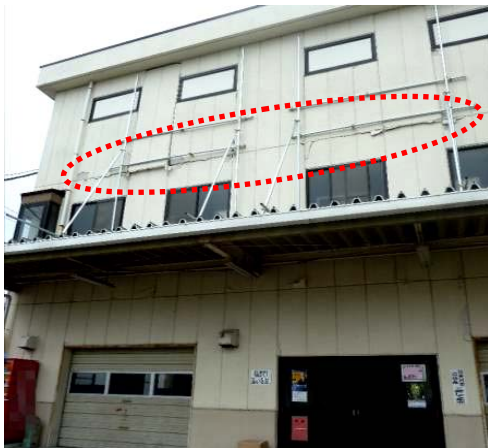
写真 5. 6-5～9 は ALC パネルによる外壁の被害である。写真 5. 6-5 は 3 階建ての建物で ALC パネルの接合箇所にはひび割れが見られ（赤点線楕円内）、脱落の危険性がある。写真 5. 6-6 と写真 5. 6-7 はそれぞれ 2 階建てと 3 階建ての建物の ALC パネルの脱落被害であり、脱落した ALC パネルの詳細より、挿入筋構法によるものであることが確認された。写真 5. 6-8 は 8 階建ての百貨店の高層部からの外装材の脱落であり、ALC パネルとその上部の外装材が脱落している。写真 5. 6-9 は 2 階建ての駐車場の看板部分の ALC パネルの脱落である。

写真 5. 6-5 ALC パネルの損傷被害

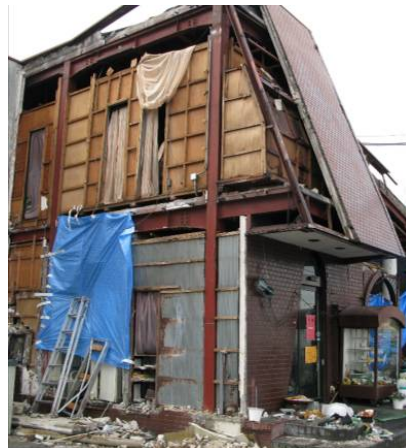
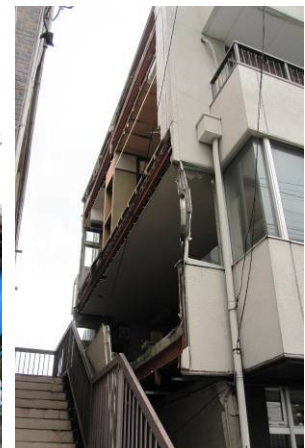
写真 5. 6-6 (左) 写真 5. 6-7 (右) ALC パネルの脱落被害

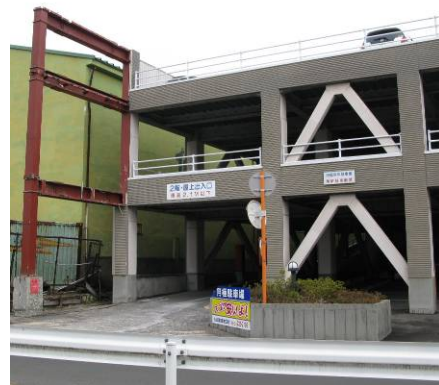
写真 5. 6-9 ALC パネルの脱落被害

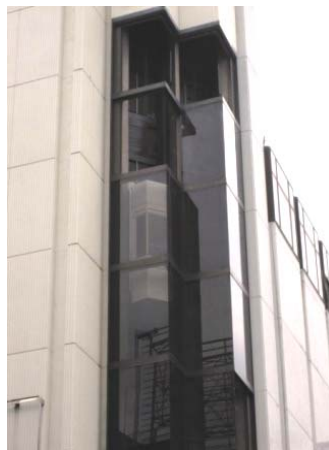
写真 5. 6-10 は 5 階建ての建物の低層部分にある風除室上部におけるガラス破損の被害であり、同じ建物の側面部において外壁タイルの脱落などが確認されている。写真 5. 6-11 では 8 階建ての建物において塔屋がある箇所のエレベーター周りのガラスが最上部で破損・脱落している。

写真 5. 6-11 エレベーター周りのガラス被害

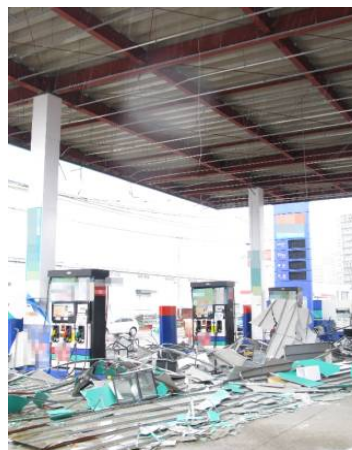
写真 5. 6-12 は 10 階建てと 15 階建ての住棟が接続する集合住宅のエキスパンションジョイント部での被害であり、これらの建物では多くの非構造 RC 壁にせん断破壊が確認されている。写真 5. 6-13 はガソリンスタンドの天井の被害である。天井板が脱落しており、天井に設置されていた照明も一緒に脱落している。

写真 5. 6-13 ガソリンスタンドの天井の被害

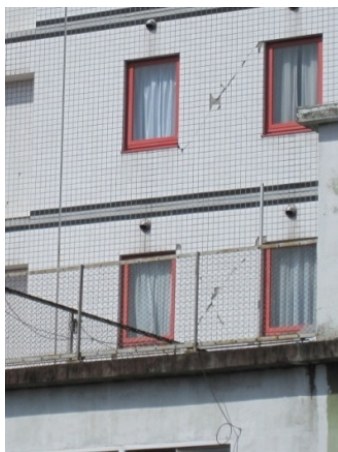
写真 5. 6-14 は 10 階建ての RC 造建築物の中低層部分で見られた外壁タイルの脱落被害である。連層壁の 3 階部分に曲げせん断ひび割れが、また桁行き方向の非構造壁にせん断ひび割れが生じているの

写真 5.6-14 外壁タイルの脱落被害

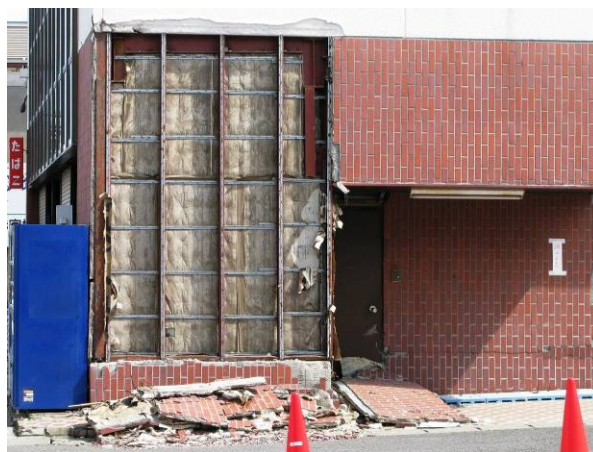
写真 5.6-15～17 はラスモルタル外壁の脱落被害である。写真 5.6-15 は4階建て建物の1階部分のラスモルタル外壁の脱落被害である。窓サッシ、ALC パネルによりその他の外壁箇所が構成されており、ALC パネルの隅部やジョイント部でひび割れなどの被害が見られる。写真 5.6-16 は3階建ての建物のラスモルタル外壁の脱落被害である。写真右側に見える窓サッシによる開口部はL字型平面となっており、窓ガラスには被害は見られないものの、パラペット部分においても外壁のラスモルタルが脱落している。写真 5.6-17 は3階建ての建物2棟を繋ぐ、鉄骨造による渡り廊下におけるラスモルタル外壁の脱落である。

写真 5.6-15 ラスモルタル外壁の脱落被害

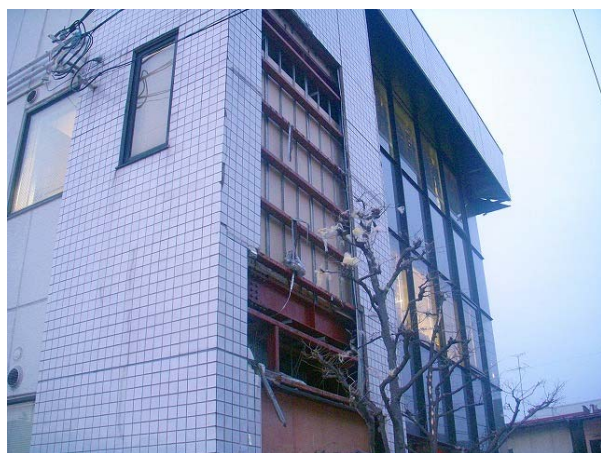
写真 5.6-16 ラスモルタル外壁の脱落被害

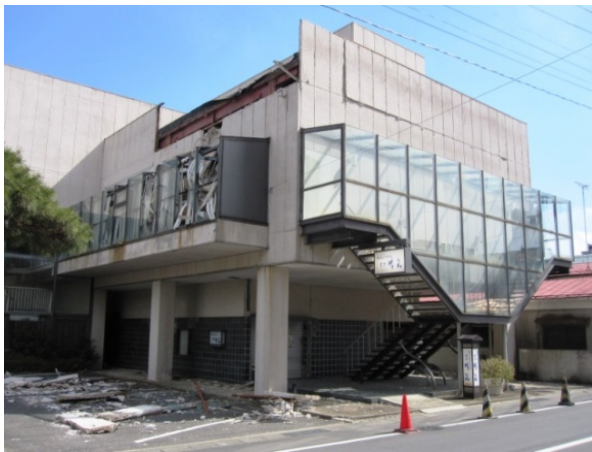
写真 5.6-18～21 はALC パネルによる外壁の脱落被害である。写真 5.6-18 は3階建ての建物での被害であり、外壁各面のALC パネルが接合部でひび割れを生じたりパネルが外れたりしており、写真に示した塔屋がある箇所ではパネルが多く脱落している。建物前面ではガラスが割れるなどの被害を生じている。写真 5.6-19 は3階建ての建物での被害であり、外壁各面のALC パネルの接合部でひび割れを生じるなどしており、写真に示す面ではALC パネルが全面的に脱落している。窓サッシで構成されているガラス開口部もあり、こちらについては被害を生じていない。写真 5.6-20 は3階建ての建物での被害であり、外壁各面のALC パネルにおいて、接合部のひび割れ、パネルの外れ、外部階段との取り合い箇所での脱落などが確認された。写真に示したものはパラペット部分でのパネルの脱落であり、脱落箇所の下にあるガラスにも被害を生じている。写真 5.6-21 は5階建ての建物の最上階の外壁におけるALC パネルの脱落である。これら4つの建物の被害については、損傷した箇所の詳細より、挿入

写真 5.6-20 ALC パネル外壁の脱落被害

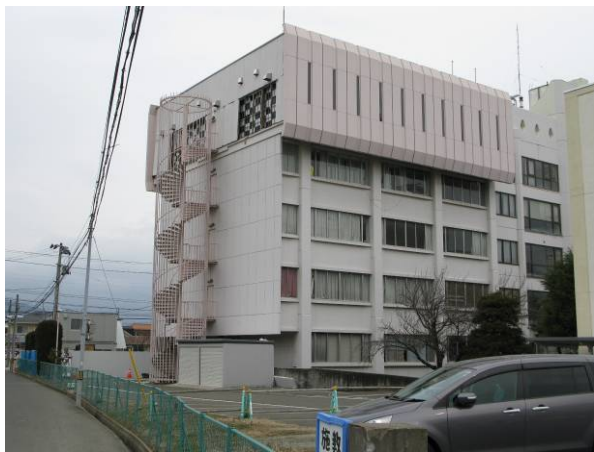
写真 5.6-21 ALC パネル外壁の脱落被害

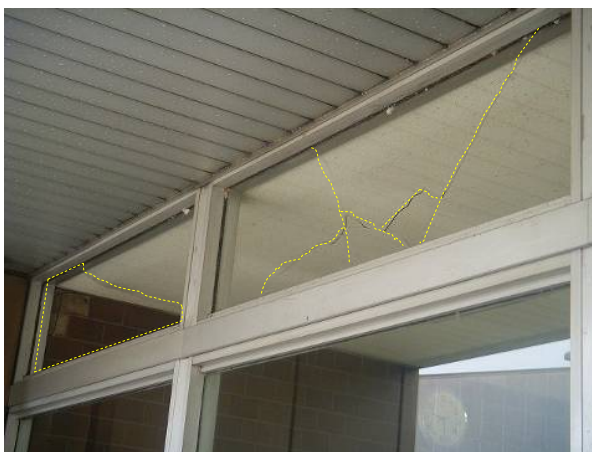
写真 5.6-22 は6階建ての建物エントランスの風除室で欄間のはめ殺し窓に生じたガラスの被害であり（ひび割れの状況を黄色破線で示している）、隅部分の4枚のガラスが損傷している。写真5.6-23は運動施設で見られた大小2つの体育館のはめ殺し窓のガラス被害のうち、小体育館の被害である。いずれも外観上で躯体の被害は認められないが、ガラスが破損し、多数の破片が地上に落下していた。

写真 5.6-22 建物入口のガラスの被害

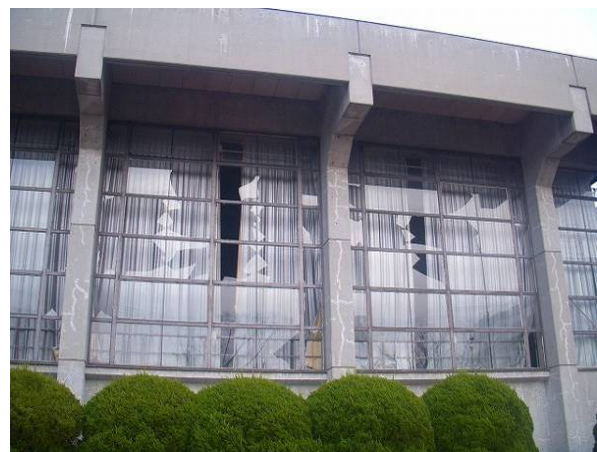
写真 5.6-23 体育館の窓ガラスの被害

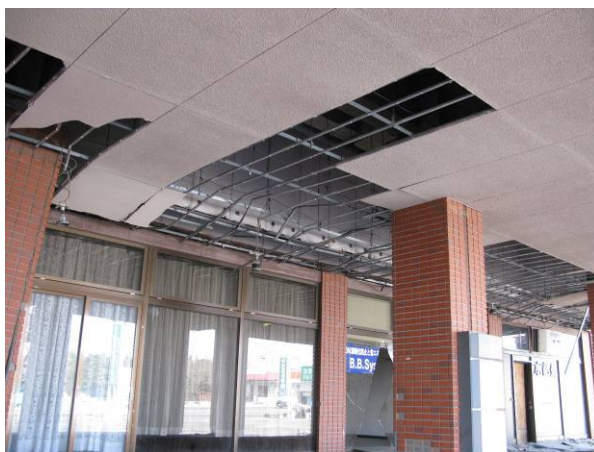
写真 5.6-25 は4階建ての建物の1階テラス部分で見られた軒天井の脱落被害である。建物に向かって野縁が突き当たるような配置となっており、建物との取り合い付近において、野縁が折れ曲がるとともに、天井板が脱落している。

写真 5.6-25 軒天井の被害

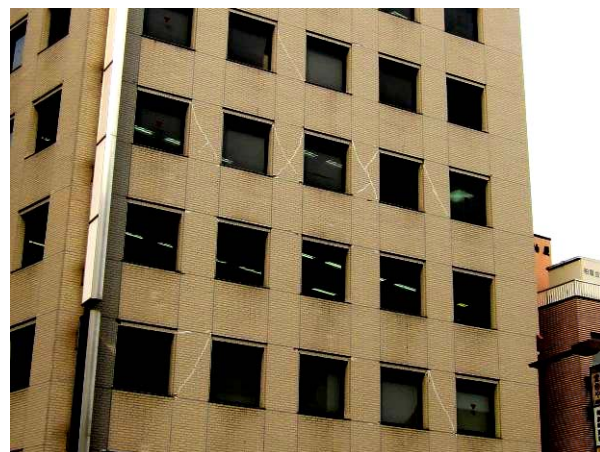
写真 5.6-26 は11階建ての建物の中層部分において見られた外壁タイルの脱落被害である。反対側の外壁には開口部は少なく、同様の被害は確認されなかった。写真 5.6-27 は8階建ての建物の3～6階に見られた外壁タイルの被害であり、補修の跡が見られた。

写真 5.6-27 外壁タイルの被害

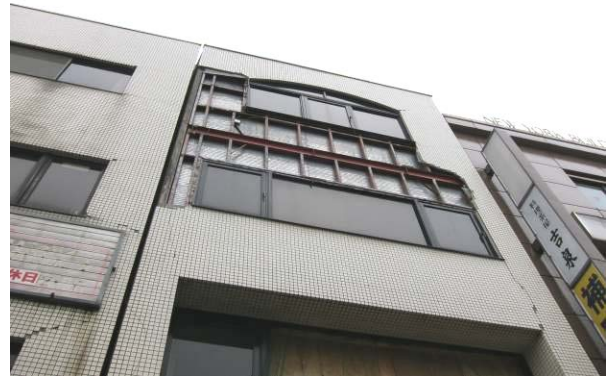
写真 5.6-28 は 2 階建ての建物のラスモルタル外壁の脱落被害である。写真 5.6-29 は 4 階建ての建物の 3 階と 4 階の間のラスモルタル外壁の脱落被害である。建物の 2 階は窓ガラスが破損しており、開口部が板で覆われていた。

写真 5.6-29 ラスモルタル外壁の脱落被害

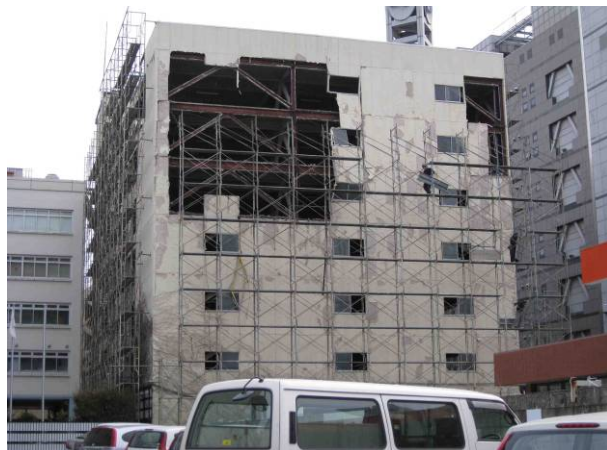
写真 5.6-30 は 3 階建ての建物の外壁の被害である。ALC パネルの上にタイルを張った外壁であり、外壁各面においてタイルの脱落やパネル隅部の欠けが見られ、写真に写っている面の右側面の外壁では ALC パネルが脱落している。写真の丸破線内では ALC パネルが破損して軽量気泡コンクリートが脱落し、パネル補強材である内部の鉄線が見えている。写真 5.6-31 は 6 階建ての自走式駐車場の外壁の被害であり、詳細から挿入筋構法による ALC パネルの外壁であることが確認された。

写真 5.6-31 ALC パネル外壁の被害

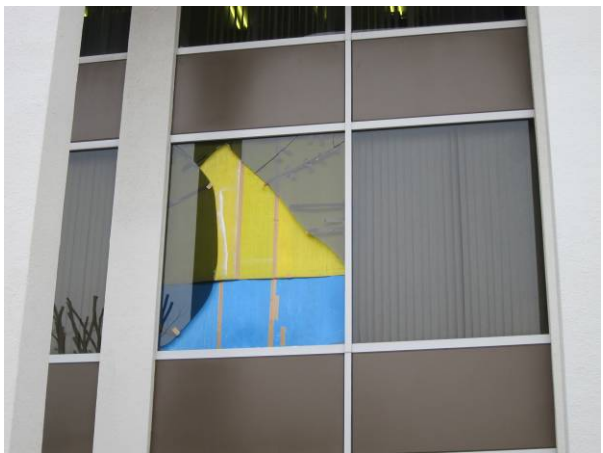
写真 5.6-32 は 3 階建ての学校校舎の 3 階における窓ガラスの被害である。写真 5.6-33 は体育館に附属する入口部分のガラス被害であり、硬化性パテによりとめつけられていた。写真 5.6-34 は 3 階建ての建物の 2 階部分でのガラス被害である。写真 5.6-35 は 6 階建ての建物の 1 階部分のガラス開口部被害である。ガラススクリーン工法による開口部であり、写真の赤破線円内において、ガラス方立が破損していた（ガラス破損部に隣接してある単管パイプは工事用仮設であり、地震後に設置されたものである）。

写真 5. 6-34 窓ガラスの被害

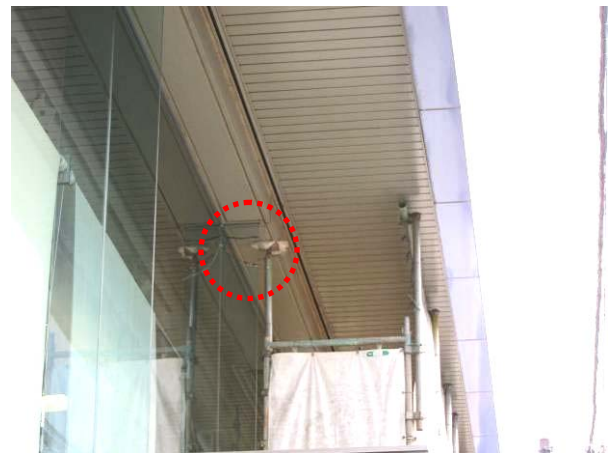
写真 5. 6-35 ガラススクリーンの被害

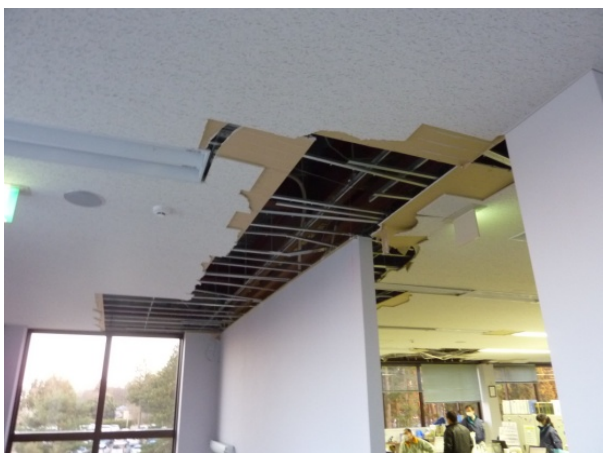
写真 5. 6-36 は天井の被害である。天井面の下に設けられた間仕切りの上での被害であり、野縁の曲げ、天井板の破損や脱落が確認された。写真 5. 6-37 は、4階建ての建物と2階建ての建物を接続する箇所における天井の被害であり、天井下地材はそのまま残っていた。

写真 5. 6-36 間仕切り上部での天井の被害

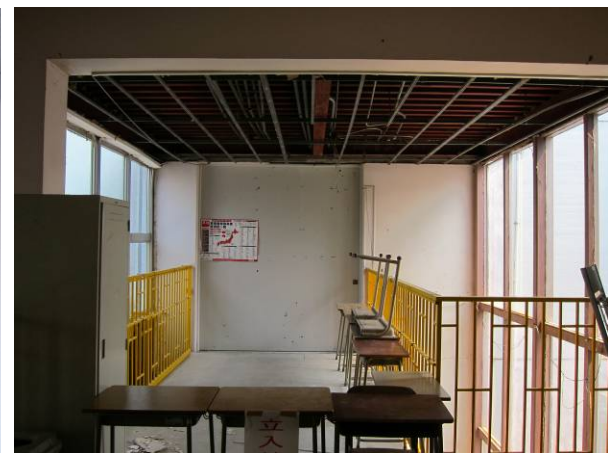
写真 5. 6-37 建物接続箇所での天井の被害

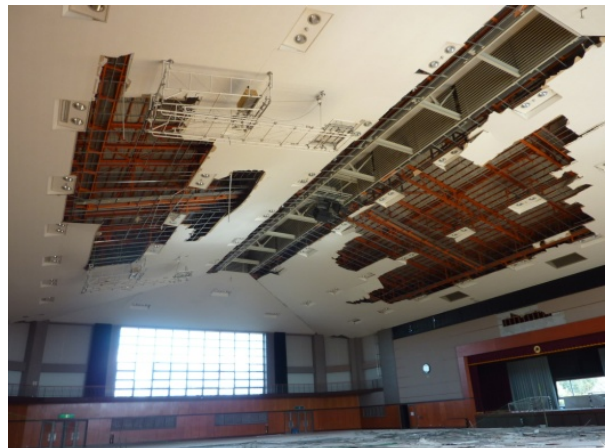
調査した体育館等は格技場、小学校の体育館、中学校の体育館、高等学校の体育館など、規模の小さいものから大きなものまであり、天井の工法は、木下地によるもの（写真 5.6-38）、在来工法によるもの（写真 5.6-39～46）、システム天井（写真 5.6-47）によるものなど様々で、下から見上げた際に見える天井材の種類も、穴あき合板（写真 5.6-38、41、46）、吸音せつこうボード（写真 5.6-40 の勾配箇所、写真 5.6-42、44）、ロックウール吸音板（写真 5.6-39）、グラスウール板（写真 5.6-47）、波形の鋼板（写真 5.6-40 の天井中央部分の平坦な部分）など様々であった。被害の程度も部分的な損傷（写真 5.6-42～45）から全面的な脱落（写真 5.6-38～40）まで様々であった。

写真 5.6-39 在来工法による天井の脱落被害

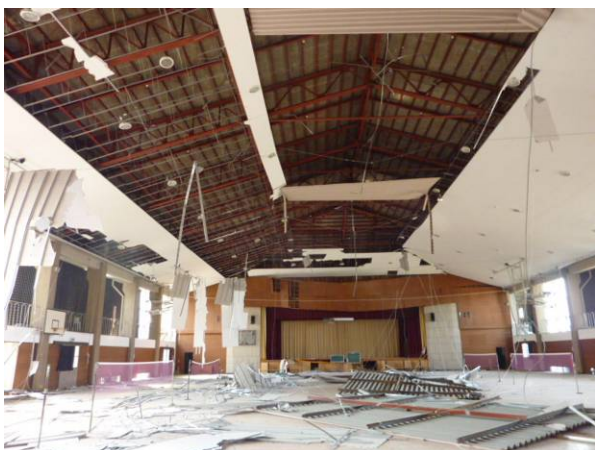
写真 5.6-40 在来工法による天井等の脱落被害

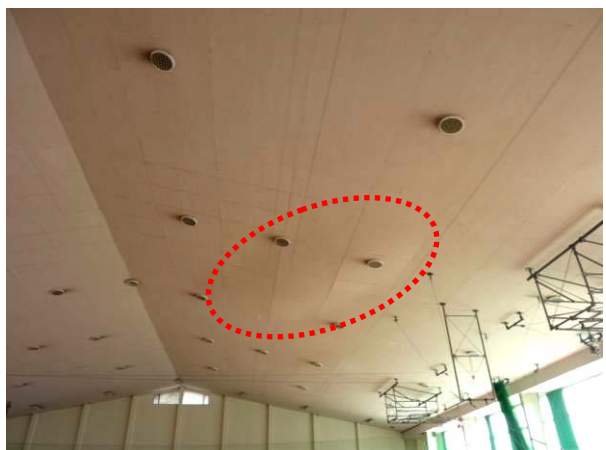
写真 5.6-41 は天井板の脱落等の顕著な被害は外観からは確認されていないものの、写真の点線楕円部分について天井面が下に垂れ下がっており、天井裏での天井下地材の外れなどが考えられる。写真 5.6-42 の体育館では、天井が妻壁と取り合う端部で損傷しており、野縁の曲がりや天井板の破損・脱落が見られた。写真 5.6-44 は天井の面積は狭いものの、天井端部で破損・垂れ下がりなどの被害が見られた。写真 5.6-45 は、構造体の耐震補強を行った体育館の天井被害であり、天井端部と周囲の壁の間に 5 cm 程度の隙間を設けて、取り合い部カバーで納めていたものであり、地震によってカバーの部材が脱落していた。写真 5.6-47 の屋根を構成する立体トラスは支承部のコンクリートが剥落していた。

写真 5.6-41 在来工法による天井の天井面の異状

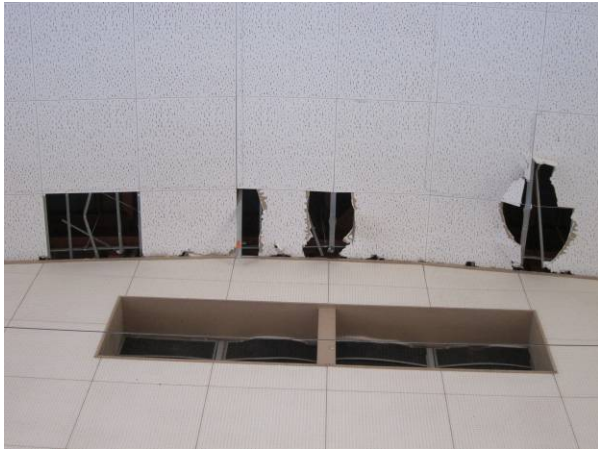
写真 5. 6-42 在来工法による天井の端部での被害

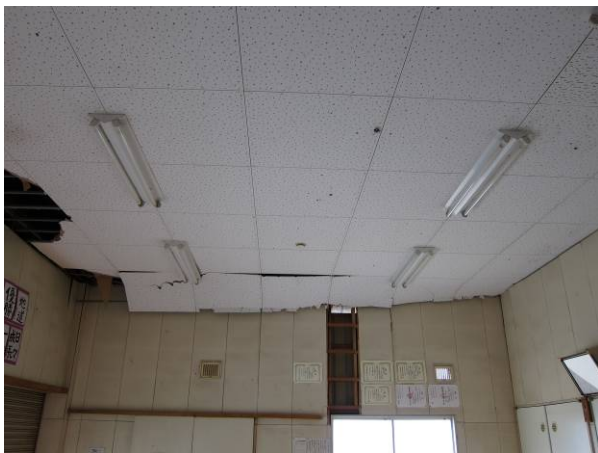
写真 5. 6-44 在来工法による天井の周辺部の被害

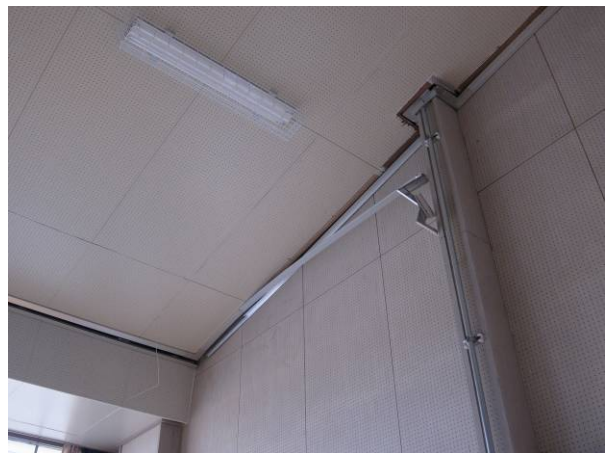
写真 5. 6-45 在来工法による天井の周辺部の被害

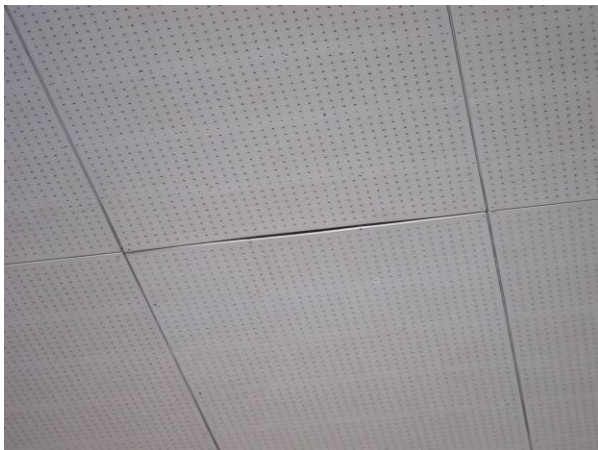
写真 5. 6-46 天井板のとめつけ箇所での浮き

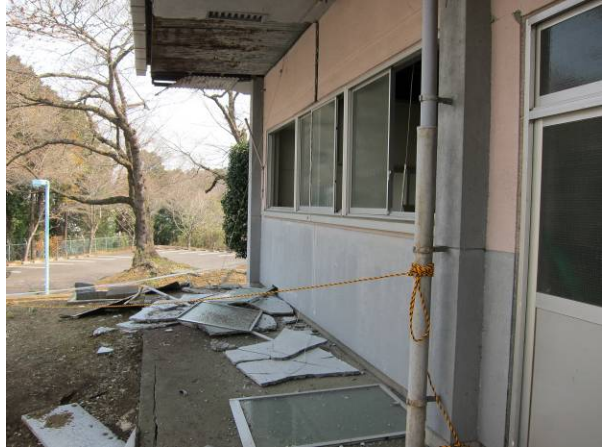
軒天井における被害も幾つか見られた。写真 5. 6-48 は体育館の在来工法による軒天井の被害であり、天井板が破損・脱落している。写真 5. 6-49 は格技場の軒天井の被害であり、軒天井を構成するラスモルタルのモルタル部分が脱落している。

写真 5. 6-49 ラスモルタルによる軒天井の被害

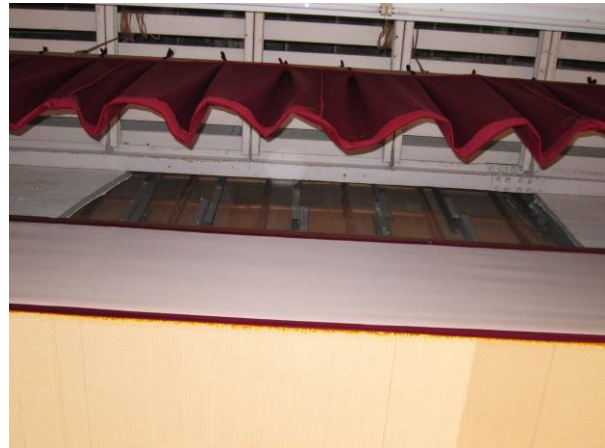
内壁の被害が幾つかの体育館で確認された。写真 5. 6-50 の被害では舞台上部の内壁が支持部から外れてアリーナの方に傾いてきている。写真 5. 6-51 では舞台上部の内壁からモルタル塗りの壁が脱落している。写真 5. 6-52 の被害では、アリーナの内壁に設置されているバスケットゴール3箇所の中の2箇所、支持部周辺で内壁がはらみだしてロープで応急の支持がなされていた。写真 5. 6-53 では、アリーナの内壁の内装板について、釘によるとめつけ部が浮いていた。

写真 5. 6-51 舞台上部の内壁の脱落被害

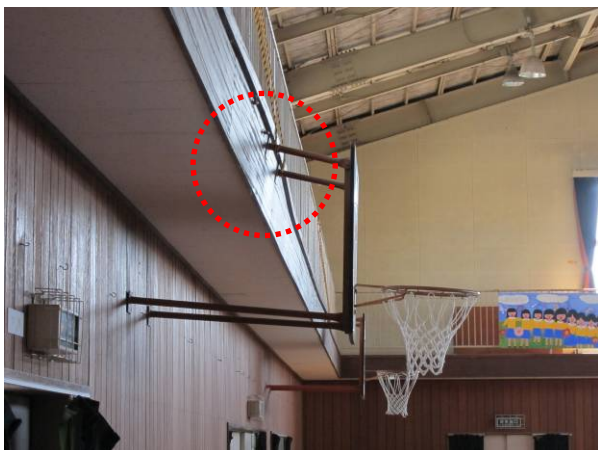
写真 5. 6-52 バスケットゴール周辺の内壁の被害

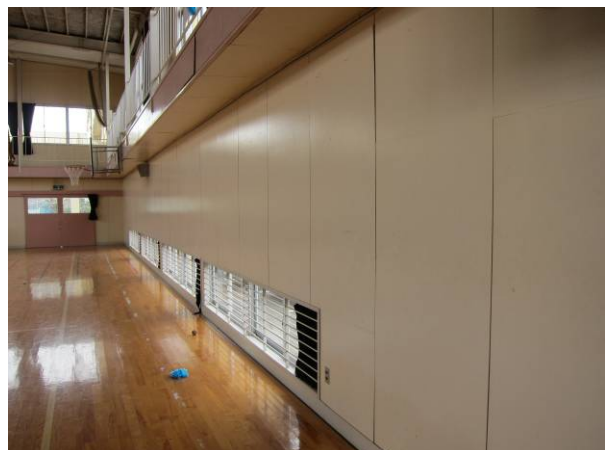
写真 5. 6-53 アリーナ内壁の浮き

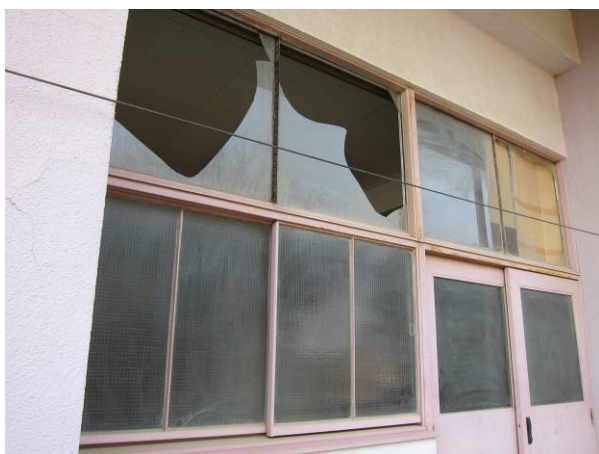
開口部のガラスは硬化性パテどめによるガラスの被害が多く見られた。被害が見られたものは、硬化性パテどめのガラス (写真 5.6-54)、グレイジングガスケットを用いたはめ殺し窓のガラス (写真 5.6-55)、グレイジングガスケットを用いた引違い窓の網入りガラス (写真 5.6-56)、グレイジングガスケットを用いた両開きドアのガラス (写真 5.6-57 の点線円内)、硬化性パテを用いた鋼製サッシによる大開口のはめ殺し窓のガラス (写真 5.6-58) と、サッシ種類、ガラス種類、とめつけ方法など様々であった。

写真 5.6-54 硬化性パテどめによるガラスの被害

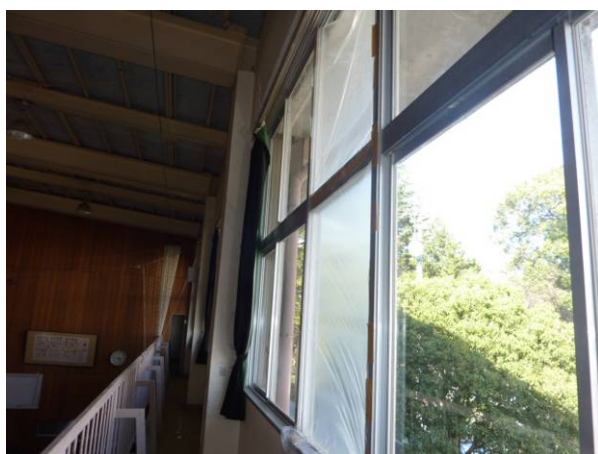
写真 5.6-55 はめ殺し窓のガラスの被害

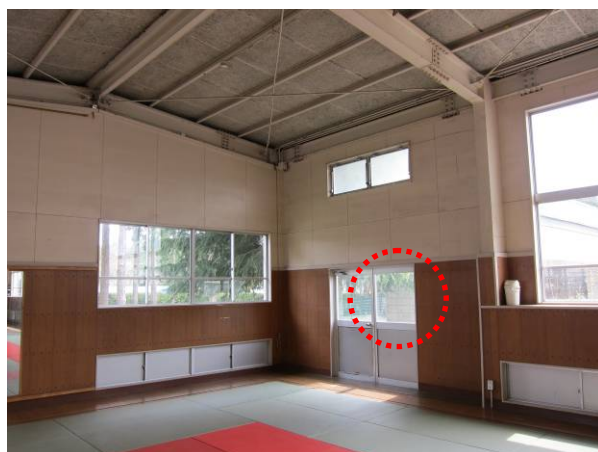
写真 5.6-57 両開きドアのガラスの被害

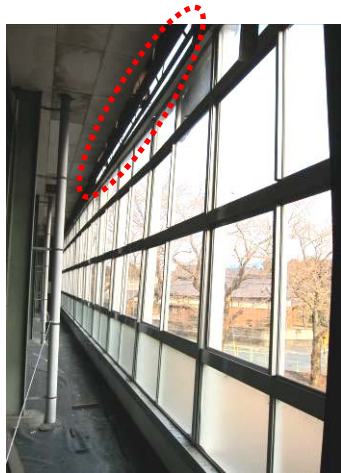
開口部の窓サッシ自体の被害も見られた。写真 5.6-59 では窓サッシが上部で外れ、外側に向かって倒れている。桁行方向の開口部の両側とも、桁行長さの中央付近について同様の被害が生じている。写真 5.6-60 では窓サッシの方立カバーが脱落しており、他 1 箇所の方立カバーが外れかかっていた。

写真 5. 6-59 窓サッシの外側への倒れ

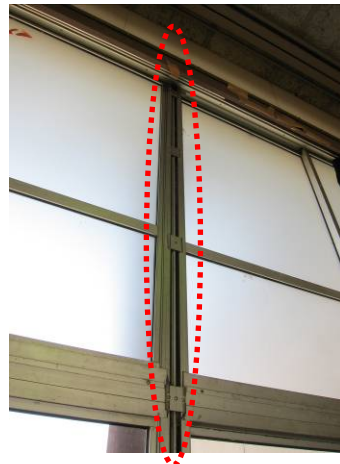
写真 5. 6-60 窓サッシの方立カバーの脱落

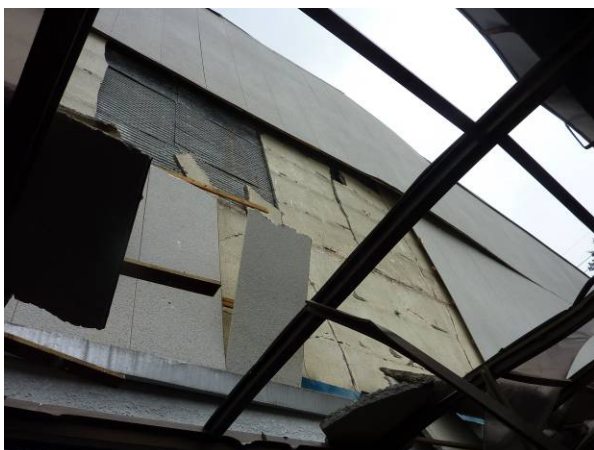
外装材の被害を写真 5. 6-61～64 に示す。写真 5. 6-61 では外装板が破損・脱落している。写真 5. 6-62、63 ではラスモルタル外壁の脱落が見られた。ラスモルタル外壁の脱落は、体育館等以外の建物の外装の地震被害でも多く確認されている。写真 5. 6-63 では、ラスモルタル外壁の上に木製胴縁をとめつけ、その上に外装板を張っており、地震により、ラスモルタル外壁、外装板ともに脱落している。写真 5. 6-64 では金属サイディングが部分的に外れている。

写真 5. 6-63 外装板とラスモルタル外壁の被害

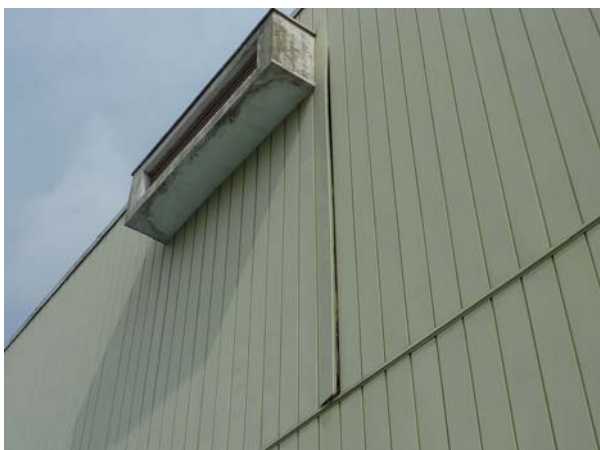
写真 5. 6-64 外壁の金属サイディングの外れ

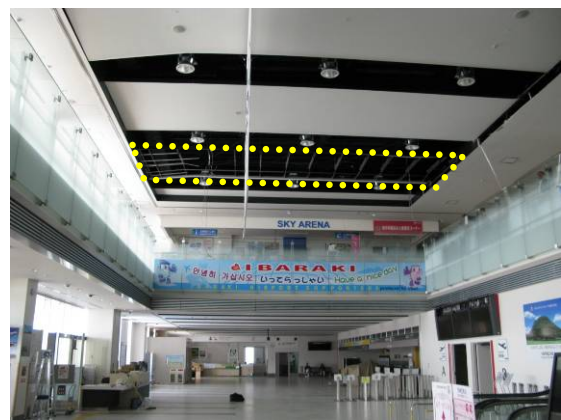
東北地方太平洋沖地震では、茨城空港のある小美玉市では気象庁発表によると震度 6 強が記録されており、同市西の石岡市では同じく震度 6 弱、同市東の鉾田市では震度 6 強が記録されている。この地震により茨城空港ターミナルビルの吹き抜けロビーで天井脱落等の被害が発生した。地震時に停電が発生したが、空港の基本施設が使用可能であったため成田空港ほかからの航空機の着陸のために夕方まで営業したものの、天井落下と停電により地震翌日の 3 月 12 日からターミナルビルの営業ができなくなり全便欠航となった。地震翌日の現地調査により、以下のような被害が確認された。

写真 5.6-66 出発ロビー（黄点線が脱落箇所）

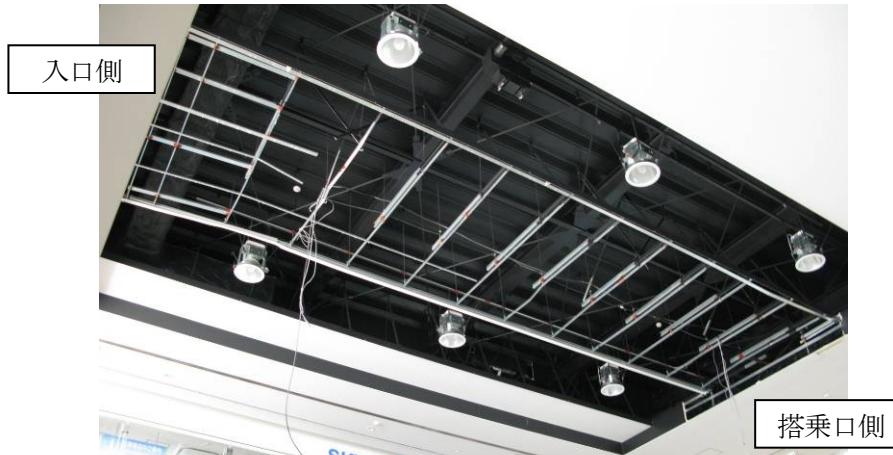
写真 5.6-67 天井Bの残った下地の様子（出発ロビーからの見上げ）

天井Bでは、クリップから下の天井材が入り口側の端部の一部を除いてほとんど総て脱落しており、落ちていない野縁ではせっこうボードのビス抜けを生じていた。その他、斜め材の座屈（う列10～11段）、野縁受けの曲がり（あ～い列1段、あ～い列2段、あ～い列6段、い～う列10段）、ハンガーの開き（い列6段、い列10段、う列10段）が生じていた。天井Dについては、入り口側の天井面の垂れ下がりが生じていたものの脱落には至っていない（写真5.6-68の赤実線楕円内）。天井Eでは天井

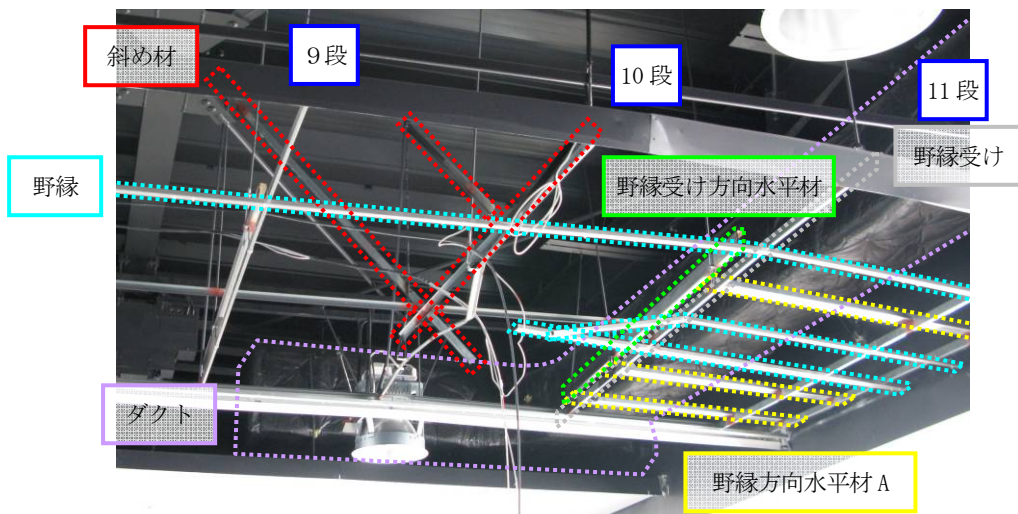
写真 5.6-68 天井Bの残った下地の様子（入口側）

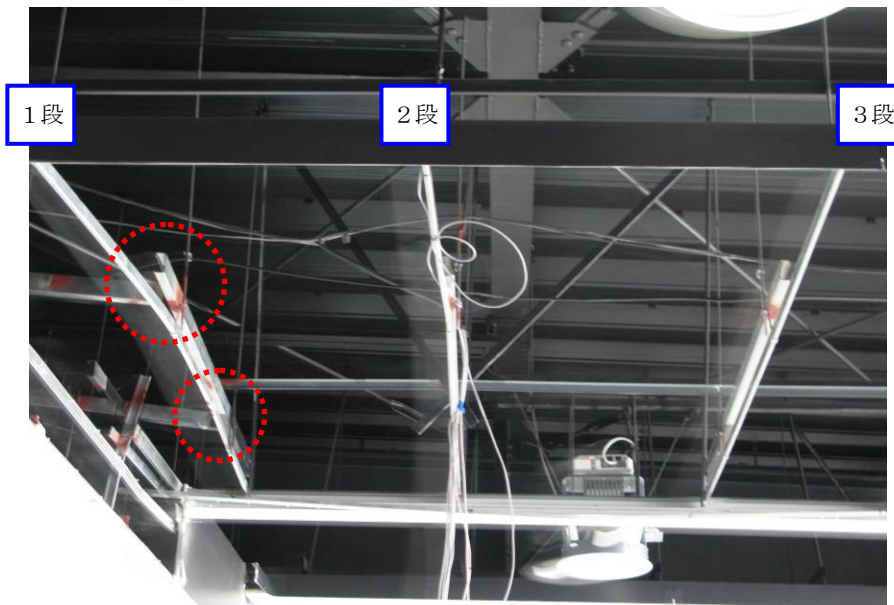
写真 5.6-69 天井Bの残った下地の様子（搭乗口側）

天井面と幕板の取り合い箇所は、上記のように入り組んでいる。天井Bについては、い列1段において、幕板面の向こうから出ている水平材（リップみぞ形鋼。断面60mm×120mm程度）が、野縁受け方向水平材の腹に対して垂直に突き当たる形で隣接している（写真5.6-69の赤点線円内）。

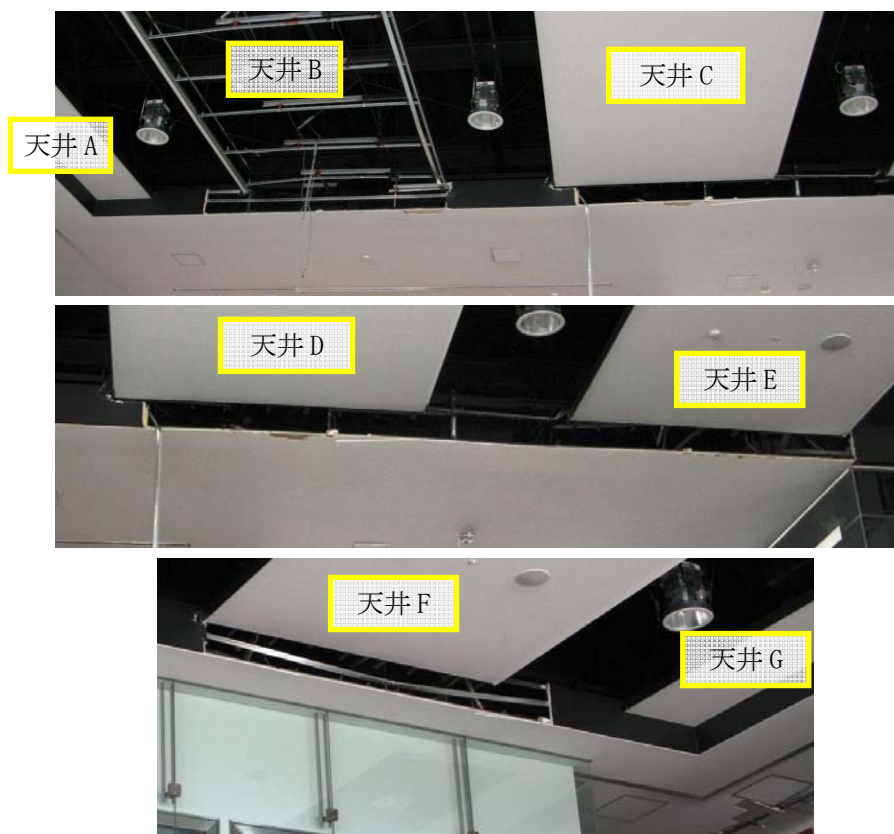
- ・幕板の下地は主に天井用構成下地材を用いて構成されている。
- ・吹き抜けロビー天井の野縁は幕板面を突き抜けるような形になっている。
- ・下地材のねじ止め跡の有無より、下から見えない幕板面には壁材を張っていないと思われる。

写真 5.6-70 搭乗口側の幕板の状況

面材への穴あきを生じていた。その他、天井面と取り合う幕板の破損・脱落、サインボードの化粧板1枚の落下などを生じた。これらの被害に伴う負傷者はいない。調査時点までには、落下すると危険なもの（スピーカーなど）は外されていた。
