## 6.4 付録C 岩手県、宮城県の傾斜地における 木造建築物の津波被害調査結果

## 1. 調査目的

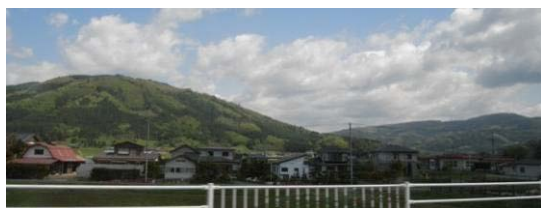
北上市から国道 107 号線で遠野市を経由し、県道 35 号線にて大槌町へ向かう途中に、木造建築物の顕著な被害はほとんど見あたらなかった。屋根瓦の被害を想像させるブルーシートすら、ほとんど見受けられなかった(写真 C-1.1)。遠野市市街地東側において、モルタル外壁のひび割れ等軽微な被害が 1 件、棟瓦が一部崩れる被害(写真 C-1.2)が 2 件あったのみである。なお、北上市～遠野市周辺は積雪地であり、住宅の屋根葺き材は 8 割方金属板葺きで、瓦葺きは極めて少ない。

写真 C-1.1 遠野市付近の概況

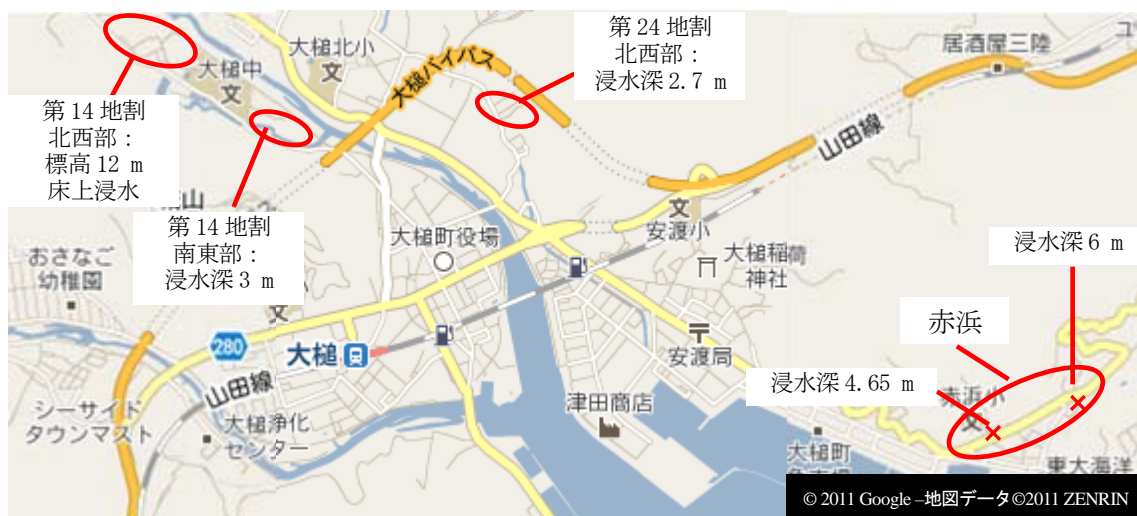
図 C-2.1 大槌町における調査地

航空写真や国土地理院の浸水範囲図を参考に、2 m 超の浸水がありそうな傾斜地を選定した。図 C-2.1 に調査地とその標高、および確認された浸水深を示す。

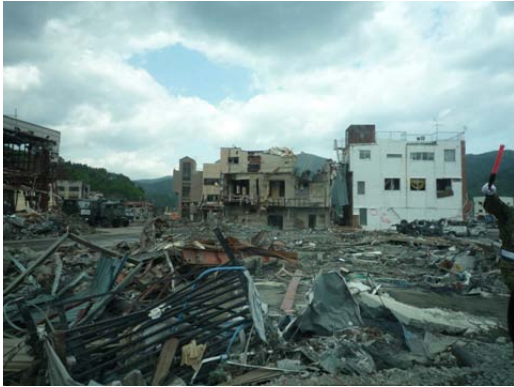
大槌町の津波の高さは約 13m 程度とされており、かつ、火災も発生したため、同町中心部(写真 C-2.1、C-2.2)や標高が低い地区(写真 C-2.3)では木造住宅等の小規模木造建築物はほぼ残存していなかった。

写真 C-2.1 小規模建築物が残存しない大槌町中心部

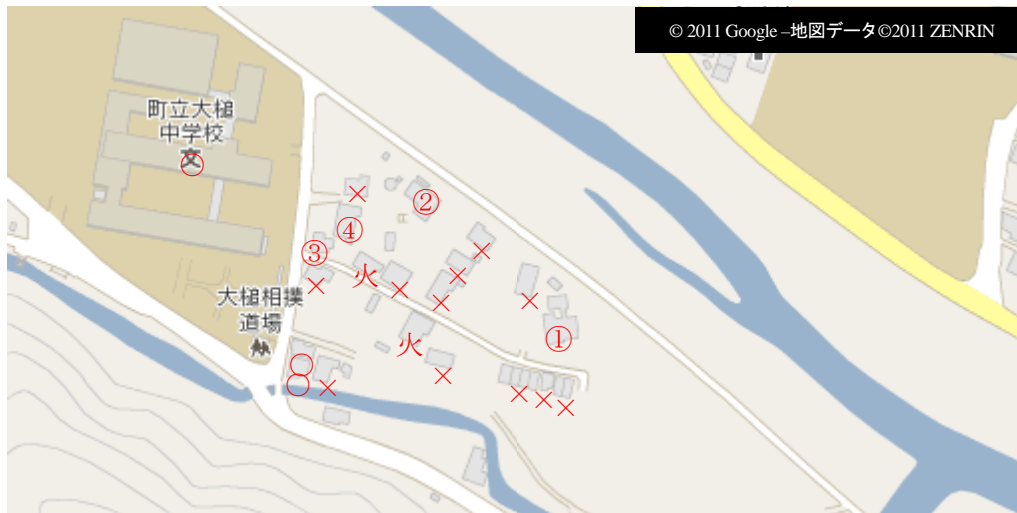
図 C-2.2 大槌町第 14 地割南東部の残存・流失・焼失建築物の分布  
 (○, 丸数字 : 残存建築物、× : 流失建築物、火 ; 焼失建築物)

方向の先頭には木造平屋建ての家屋が一部を大きく損傷しながらも残存（写真 C-2.6）していた。この入射方向と反対方向にはほとんど残存している建築物はなく、堤防と同じ高さのポンプ小屋（写真 C-2.7）が残り、その入射方向と反対方向には、数棟の木造建築物が残存（写真 C-2.8）していた。この地区の残存建築物、流失建築物、焼失建築物の位置関係を図 C-2.2 に示す。

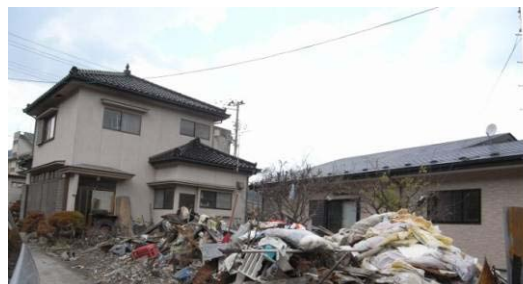
写真 C-2.8 ポンプ小屋の入射方向と反対方向に残る木造家屋 (③ : 左、④ : 右)

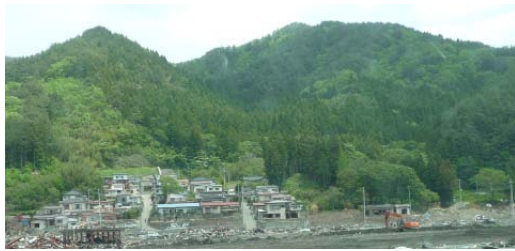
第 24 地割は、傾斜地に建つ住宅街 (写真 C-2.9) であるが、その最下に建つ複数の木造家屋が流失していた (写真 C-2.10) が、2 列目程度の高さにある住宅は浸水深 2.7 m に対して、西南西側開口部などを大きく損傷するも、残存していた (写真 C-2.11)。さらに、高い位置に立つ住宅はほとんど浸水もなく、外見上無被害であった (写真 C-2.12)。この地区の残存建築物、流失建築物の位置関係を図 C-2.3 に示す。

写真 C-2.9 第 24 地割の遠景

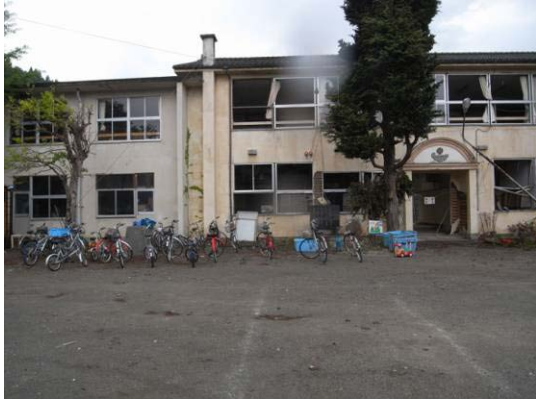
大槌湾の中程北岸に大槌魚港がある。大槌魚港に面した漁業協同組合の 3 階建ての鉄筋コンクリート造ビルでは、3 階付近まで浸水 (浸水深 10m 程度) していた。大槌港から北側に数百メートル離れた、南側に開けた斜面の中腹に赤浜小学校があり、校舎は、古い木造と鉄筋コンクリート造からなり、2 階付近まで浸水し、いずれも残存しているが、木造部分は損傷のために立ち入り禁止となっていた (写真 C-3.1)。学校周辺は住宅地になっており、学校付近の浸水深は 4.6m 程度であった。小学校よ

写真 C-3.1 赤浜小学校（右側が損傷した木造）

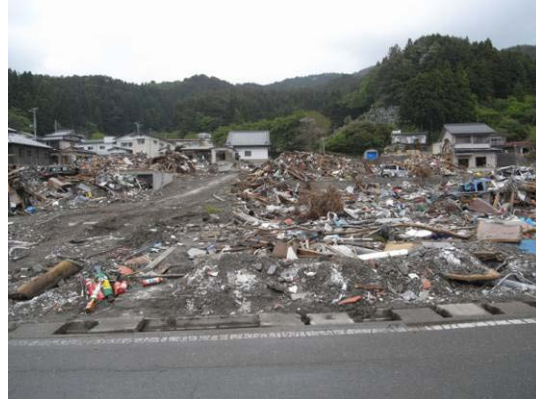
りも標高の低い場所ではほとんどの家屋が流失し、傾斜地の奥川には残存した家屋もあった（写真 C-3.2）。ただし、例外的に残留した住家も数棟（木造を含む、写真 C-3.3）みられたが、入射方向を大きく損傷していた。また、赤浜地区の入り口付近には、2階建ての軒高さ（約 6 m）を超える浸水痕がありながら、流失を免れた家屋（写真 C-3.4）があった。この建物の入射方向は崖下であり、遠方には3階建て RC 建築物があるものの、ほぼ直接津波外力が入力されたと考えられる。その他、赤浜地区は港が近く、住宅地の中に港から漂流した船舶（漁船、観光船）が数隻取り残されていた。

写真 C-3.2 傾斜地手前の流失家屋と奥の非流失家屋

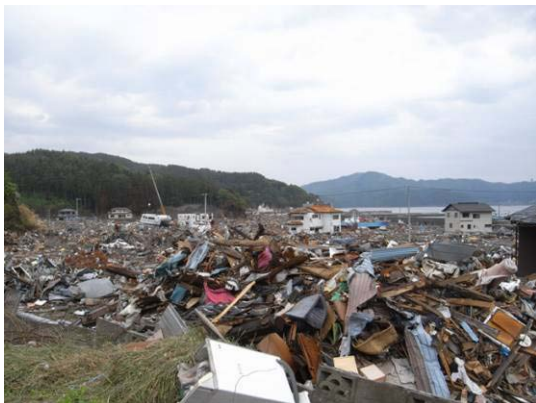
写真 C-3.3 流失境界より下側の住家の流失  
(例外的に残留した数棟の住家)

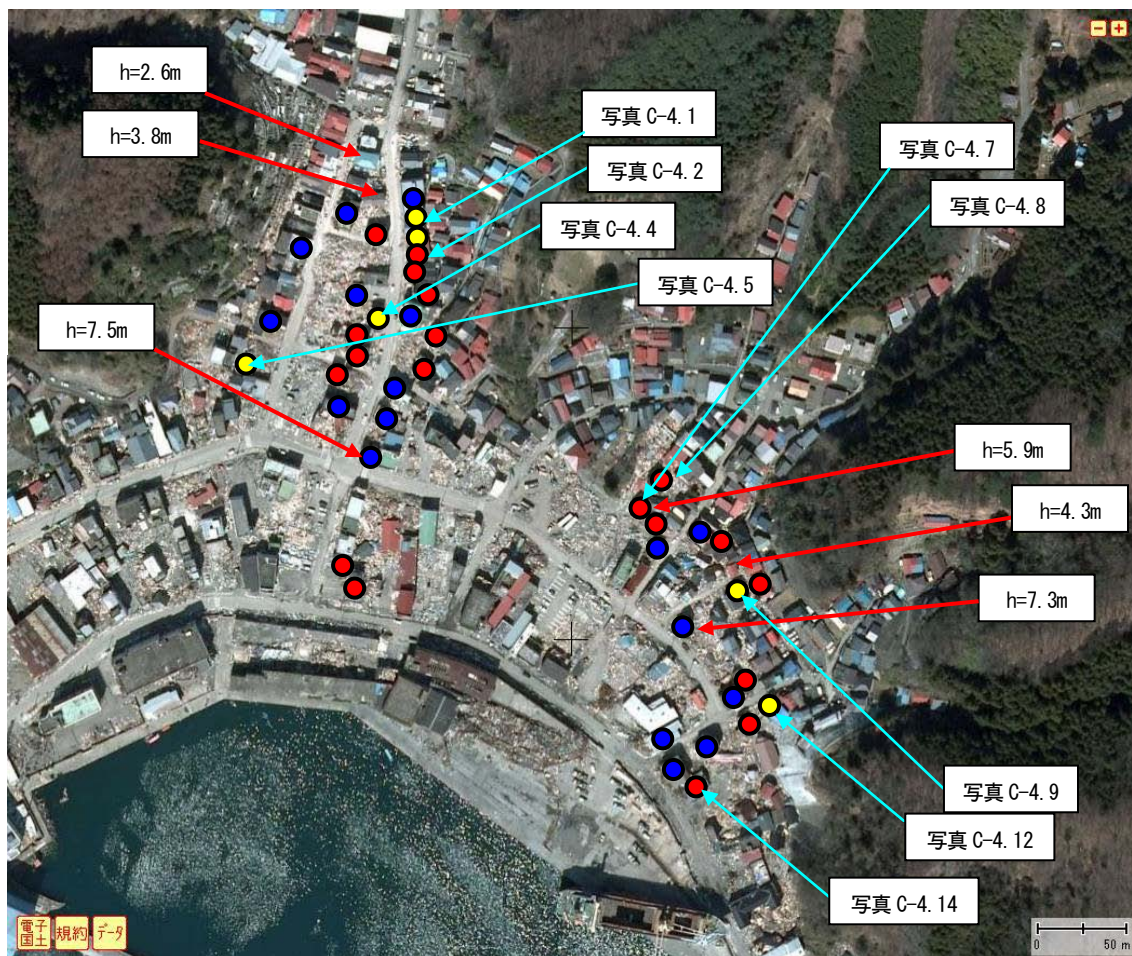
津波による被害のあった釜石市中心部の中で、低層の住宅が密集した傾斜地である浜町、東前町において、概要調査を行った。図C-4.1に浜町、東前町の位置を示した。釜石港の北側に位置し、住民の話によると津波は港から傾斜地を登る方向に遡上したとのことである。図C-4.2に浜町、東前町の等高線の状況、図C-4.3に航空写真と調査建物の位置を示した。海拔が10mを超えると低層住宅が多く残存していた。

図 C-4.3 調査建物の位置 (図中の h は浸水の痕から推定した浸水深)

赤：残存する木造、黄：残存するが全壊状態の木造、青：非木造

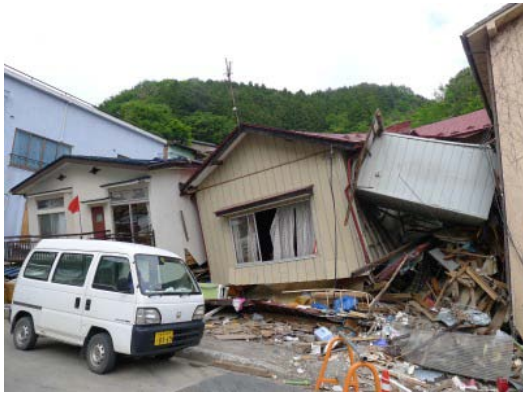
写真 C-4.1 は、流失は免れたが津波により 1 階が崩壊した木造住宅 2 棟である。写真 C-4.2 は流失・倒壊を免れたが、基礎と土台が大きくずれた木造住宅である。土台のアンカーボルトは確認できなかった。写真 C-4.4 は流失は免れたが 1 階が全壊状態で、大きく傾斜した木造住宅である。写真 C-4.5 は 1 階の脚部が崩壊し、大きく移動した木造住宅である。写真 C-4.7 は最前列で津波を受け、2 階軒下まで浸水したが損傷は比較的軽微な木造住宅。浸水深は 5.9m であった。写真 C-4.8 は被害が軽微な木造住宅で、柱が 1 本破損していたが、ホゾパイプによる金物工法であった。写真 C-4.10 は流失を免れたが、基礎上端で大きく移動した木造住宅である。移動距離は坂の下方向に 38cm、坂下から見て右方向に 38cm であった。写真 C-4.12 は坂の下側が高基礎となっている木造住宅で、基礎上端部で大きく移動していた。築年は古いと推測され、アンカーボルトは確認できなかった。写真 C-4.14 は先頭で津波を受け、完全に水没したと考えられるが損傷が少ない木造住宅。築年は新しいと考えられ、損傷は柱 1 本の折損のみであった。折損した柱の接合部では、ドリフトピンを挿入するタイプの梁受け金物が確認された。

写真 C-4.1 倒壊した木造住宅

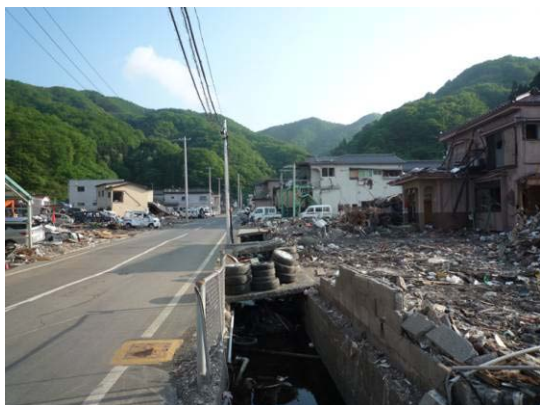
釜石湾奥の釜石港の南側に位置する松原町は、北側に開けた傾斜のある住宅地である。住民によると、津波は湾のある北側から、住宅地の奥に進入したとのことである。住宅地の中程に、木造住宅等の住家の流失と非流失を分ける境界があった（写真 C-5.1、写真 C-5.2）。境界の下側では多くの木造住宅等の住家が流失していた。境界の上（高台）側では流失していない。流失境界付近では、1階が層崩壊した木造住宅が見られた（写真 C-5.3）。流失境界付近では、震災前に建っていた位置が不明で、漂着した木造住宅も見られた（写真 C-5.4）。

写真 C-5.1 流失境界付近の市街状況

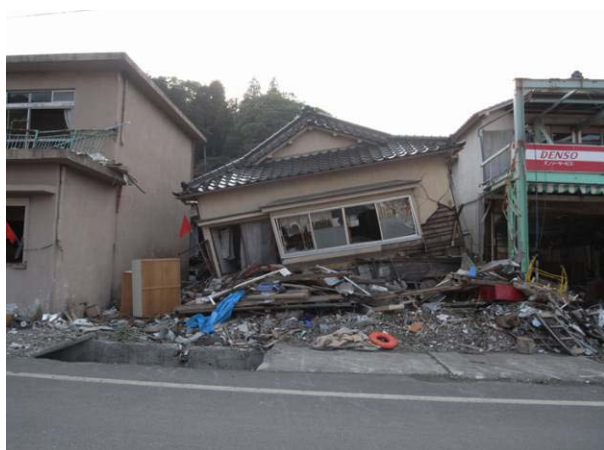
写真 C-5.3 層崩壊した木造住宅

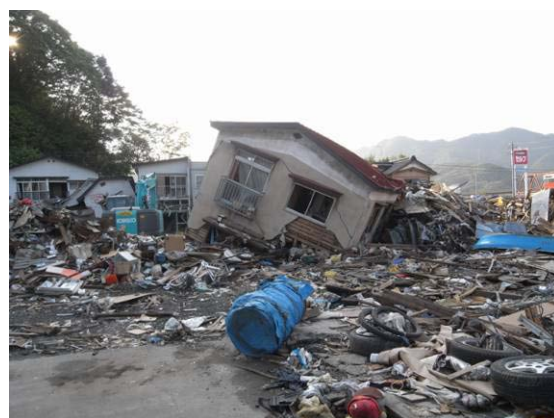
写真 C-5.4 漂着した木造住宅

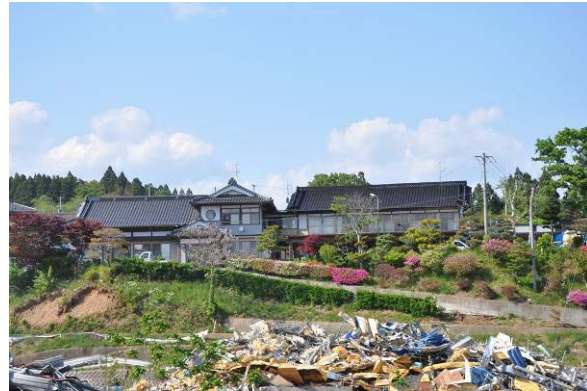
日門漁港に面する海拔 10m 程度の木造住宅はすべて流失していた(写真 C-7. 20)が、海拔 20m 程度の高台に建つ神社や木造住宅は残存していた(写真 C-7. 21)。また、海拔 15m 程度に位置する土蔵も残存していた(写真 C-7. 22, C-7. 23)。海に面する高台に住む住民の話によると、津波は海拔 20m 程度にまで達したとのこと(写真 C-7. 24)。

写真 C-7.21 残存する高台に建つ木造住宅  
(本吉町山谷・日門地区)

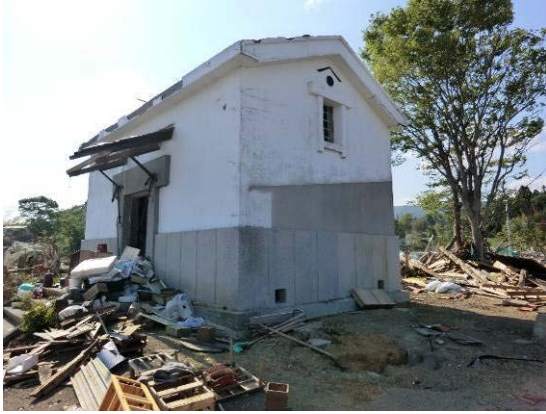
写真 C-7.22 残存するやや高台に建つ土蔵  
(本吉町山谷・日門地区)

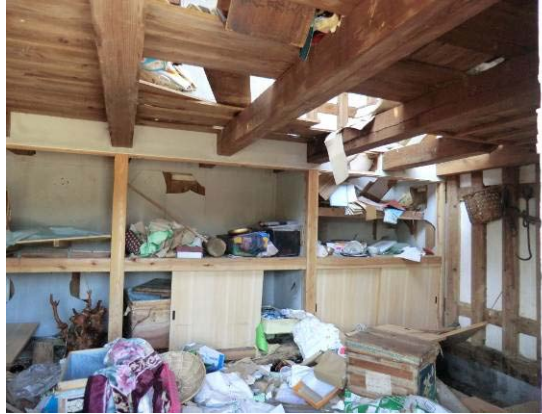
写真 C-7.23 写真 C-7.22 の内部

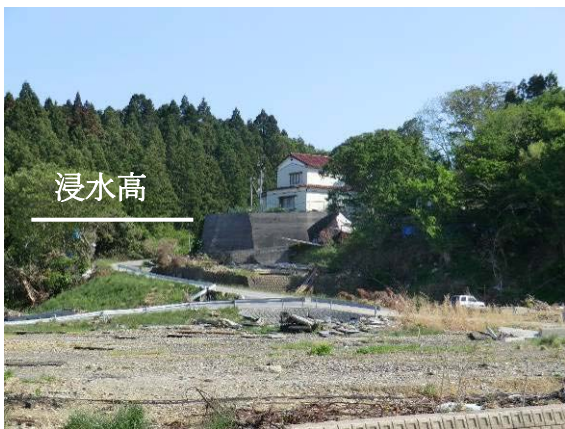
写真 C-7.24 高台に建つ木造住宅

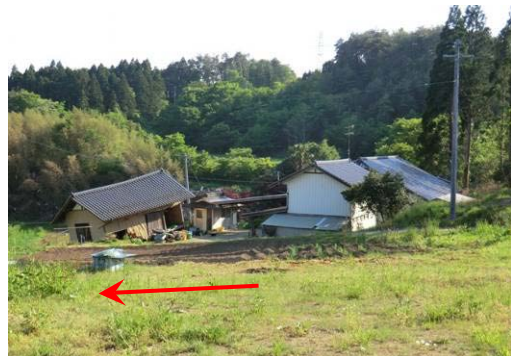
川の流域で、多くの木造住宅が流失した地域に建つ宮城県漁業協同組合大谷本吉支店(鉄筋コンクリート造)と JA 南三陸大谷支店(鉄骨造)は津波により大破(写真 C-7. 25 と写真 C-7. 26)。宮城県漁業協同組合大谷本吉支店は 2 階建ての建物の屋根まで浸水。宮城県漁業協同組合大谷本吉支店よりも高台に建つ木造住宅(写真 C-7. 27)。外観上の損傷はほとんどない。川の上流に建つ木造住宅も多くは流失。標高約 25m に建つ木造住宅は津波により大破したが、流失していないものあり(写真 C-7. 28)。

写真 C-7.28 写真 C-7.25 よりも山側に建つ木造住宅（左側の建物は津波により大破し、右の建物はサッシガラスの損傷）

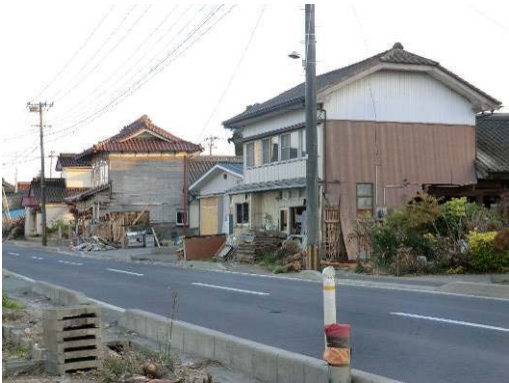
気仙沼線に沿って南北に走る国道 45 号沿いに建つ木造住宅群(海拔 16m 程度)はほぼ全てが残存していた。建物に残る浸水痕から浸水高さは地上面から 50cm 程度であったと考えられる。一部の建物には損傷がみられたが、漂流物による被害と考えられる(写真 C-7. 29, C-7. 30)。

写真 C-7.29 残存する木造住宅群（本吉町野々下地区）

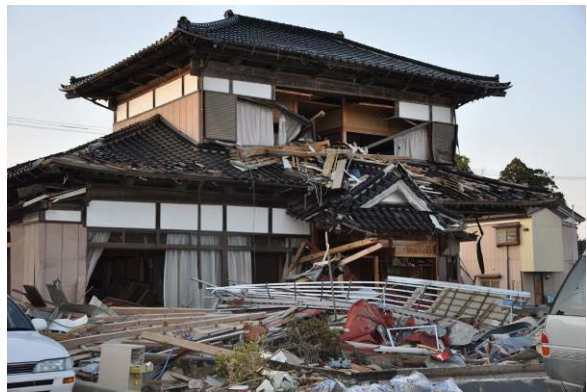
写真 C-7.30 漂流物により損傷したと考えられる木造住宅（本吉町野々下地区）

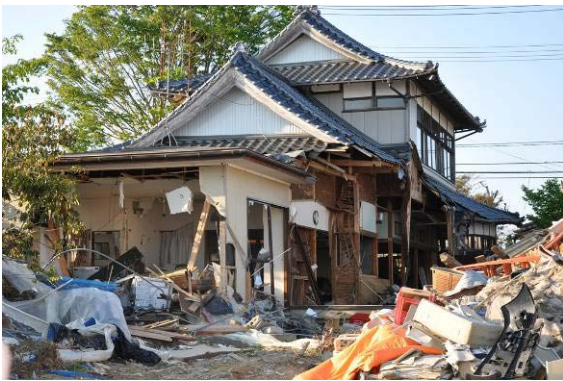
国道 45 号線の岩井崎入口交差点より太平洋側に伸びる道路は海岸に向かい路面が下りに傾斜し、その沿道両側の住宅地では住宅の浸水深が 30cm 程度から次第に深くなっていたことを確認した。沿道南側の住宅の南面の被害が著しい住宅が幾つか確認できた(写真 C-7. 31)。そして、波路上牧付近に達すると道路は急に下り、住宅の流失跡や壊滅した住宅が一面に数多く確認できた(写真 C-7. 32)。

写真 C-7.31 道路南側の被害が甚大な住宅

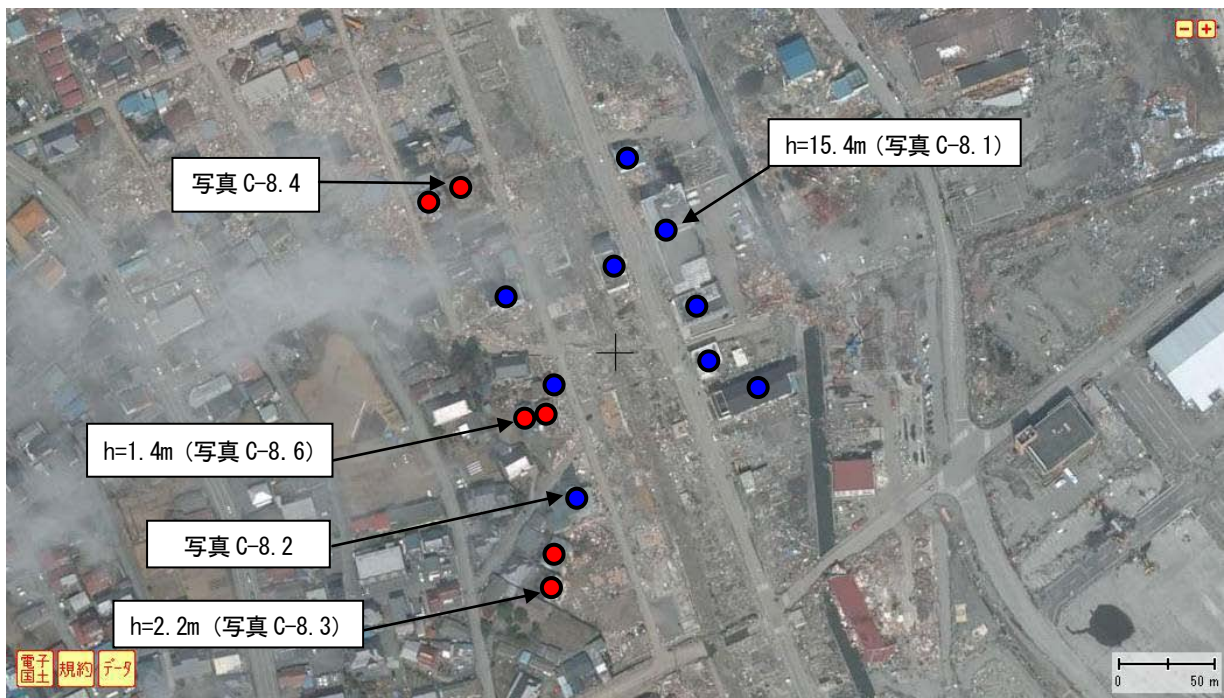
図 C-8.3 に調査地区の航空写真と、調査建物の位置を示した。写真 C-8.1 は海拔 1~2m 程度の位置に立つ鉄筋コンクリート造のビルで、浸水深は 15.4m であった。写真 C-8.2 は庇がせん断変形した鉄筋コンクリート造建物で、変形の方法から津波の南側からと予測される。写真 C-8.3 は 2.2m 浸水して残存した木造建物である。写真 C-8.4 は 1F の天井部分まで浸水したと推測されるが残存した平屋の木造住宅で、津波を受けた方向に大きな開口があった。写真 C-8.6 は 1.4m の浸水深で残存した平屋の木造住宅である。

図 C-8.3 調査建物の位置 (図中の h は浸水の痕から推定した浸水深)  
赤：残存する木造、青：非木造

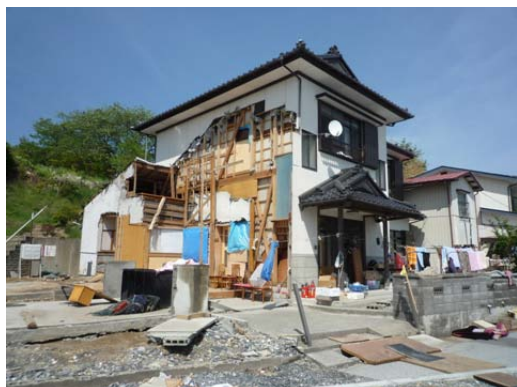
大船渡市赤崎町は、大船渡湾の東側に位置する集落で、海岸から県道9号線を越えて、緩やかな傾斜地である。居住者によれば、津波の高さは2階建ての家屋(敷地を高くしていない場合、写真C-10.1)の頂部まで完全に水没したようである。当該家屋は一部を流失していたが、大部分は流失を免れていた。隣接する作業小屋(写真C-10.2)は、土間コンクリートから土台が外れ、移動していた。これに対して通りを挟んで海側の2階建ての木造住宅(写真C-10.3)はほぼ無被害であった。また、この建物の北側には漂着した布基礎(写真C-10.4)があり、南側の木造家屋(写真C-10.5)も残存していた。これらの背後には裏山があり、これが津波による外力の大小に影響を及ぼした可能性もある。

写真 C-10.1 赤崎町海岸付近で流失を免れた木造家屋(浸水深7m以上)

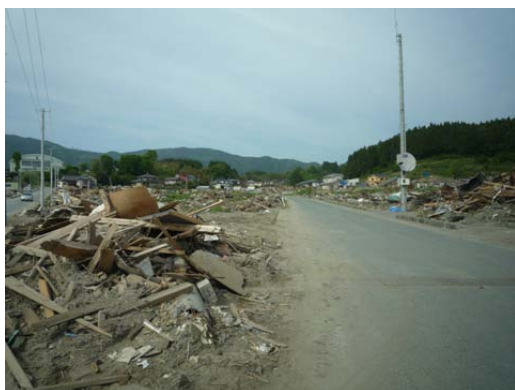
陸前高田市米崎町脇の沢地区は南下がりの傾斜地であるが、その傾斜は緩く低い部分には小規模建築物は残っておらず、比較的高くて浸水深が浅いであろうと推測される部分には木造家屋が複数残存していた(写真 C-11.1)。2階の屋根に漂流物が載り、完全に水没しても流失を免れた住宅(写真 C-11.2)が確認された。

写真 C-11.1 米崎町脇の沢地区の概観

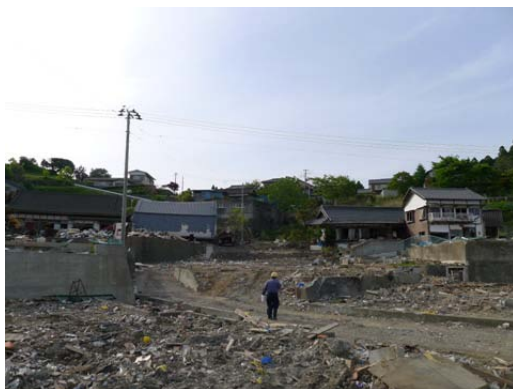
陸前高田市気仙町二日市は長部漁港の西側に切り立つ崖地（写真 C-12.1）であり、標高約 15 m あたりまで浸水しているように見受けられた。浸水範囲の最上部付近で浸水した倉庫（写真 C-12.2）の浸水深は 1.7 m であった。その手前の平屋建て（写真 C-12.3）や 2 階建て住宅（写真 C-12.4、浸水深 3.4 m）は、1 階軒まで浸水したとのことであるが、移動や壁の損傷などの被害は確認されなかった。一方、これらより多少低い位置の家屋は流失したり、転倒したりするなどの被害（写真 C-12.5）があった。転倒した 2 階建て家屋は単純な転倒ではなく、斜面下からの波に対して浮き上がるなどの挙動をした後、斜面下側に転倒したか、斜面下側に転倒した後、敷地奥部に流されたと見られ（写真 C-12.6）、柱脚部には釘や金物は一切無かった（写真 C-12.7）。この 2 階建て家屋と同一高さの敷地に隣接して建つ、比較的古い構法の平屋建て住宅（写真 C-12.8）は、斜面下側に向かって、数 m 水平移動していた（写真 C-12.9）。また、それらの 2 棟とほぼ同じ高さに建つ平屋建ての住宅も、大きく斜面下側に向かって水平移動し（写真 C-12.10）、隣接する 2 階建て住宅に衝突していた（写真 C-12.11）。

写真 C-12.1 気仙町二日市地区の概観

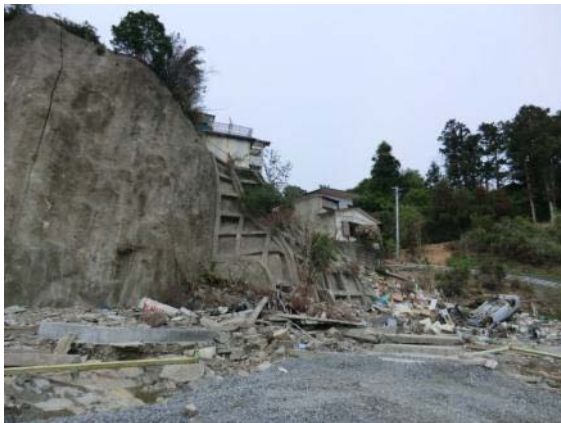
宮ヶ崎川尻地区及び宮ヶ崎宮ヶ崎地区は女川港北部の小高い場所に位置し、木造住宅や鉄筋コンクリート造の集合住宅が建っていた。また、女川港からの津波がその地区に達していたことが確認できた。川尻及び宮ヶ崎共に、立地高さの地形が影響して、被害の確認ができた住宅と被害の無い住宅が隣接しているなど、近接した建物でも被害の状況が大きく異なっていた。写真 C-13. 20 に示すように崖地に立地する川尻地区の住宅地に津波は達し、当初位置から移動していた住宅（写真 C-13. 21）も確認された。宮ヶ崎地区は写真 C-13. 22 のように女川港側から傾斜した路面を登った場所に住宅地が位置し、この路面を津波が遡上したと推測された。宮ヶ崎地区の住宅では 1m 程度の浸水被害を確認し、写真 C-13. 23 に示す壁仕上げの剥落や写真 C-13. 24 に示すガラスの破損を確認した。

写真 C-13. 20 宮ヶ崎川尻の住宅被害

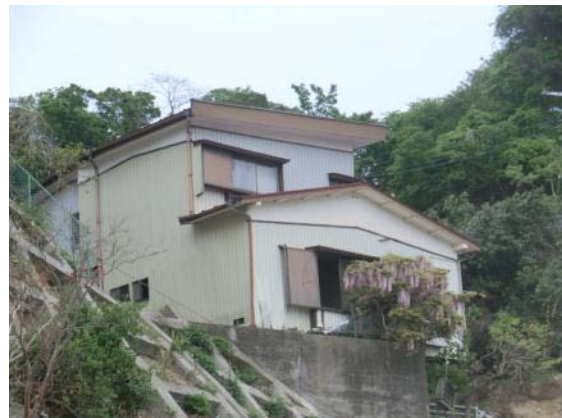
写真 C-13. 21 宮ヶ崎川尻の移動した住宅

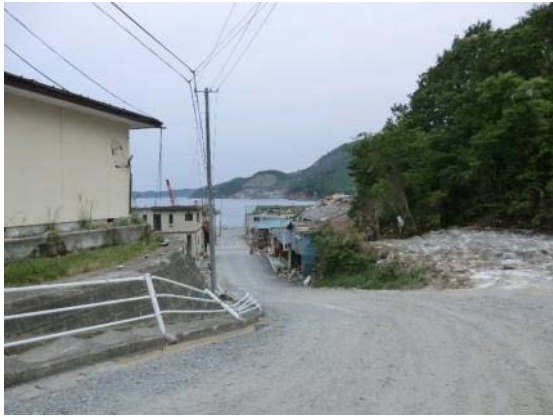
写真 C-13. 22 宮ヶ崎宮ヶ崎の傾斜路面

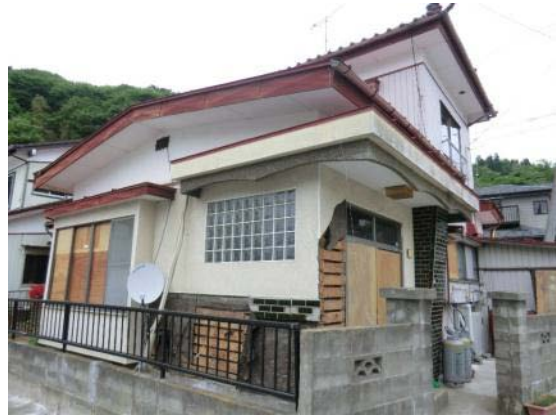
写真 C-13. 23 宮ヶ崎宮ヶ崎の津波による被害

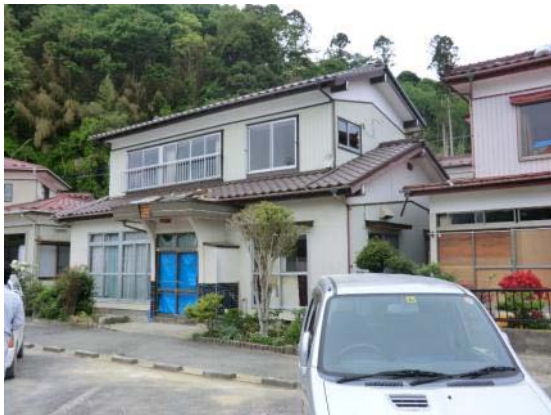
写真 C-13. 24 宮ヶ崎宮ヶ崎の浸水被害

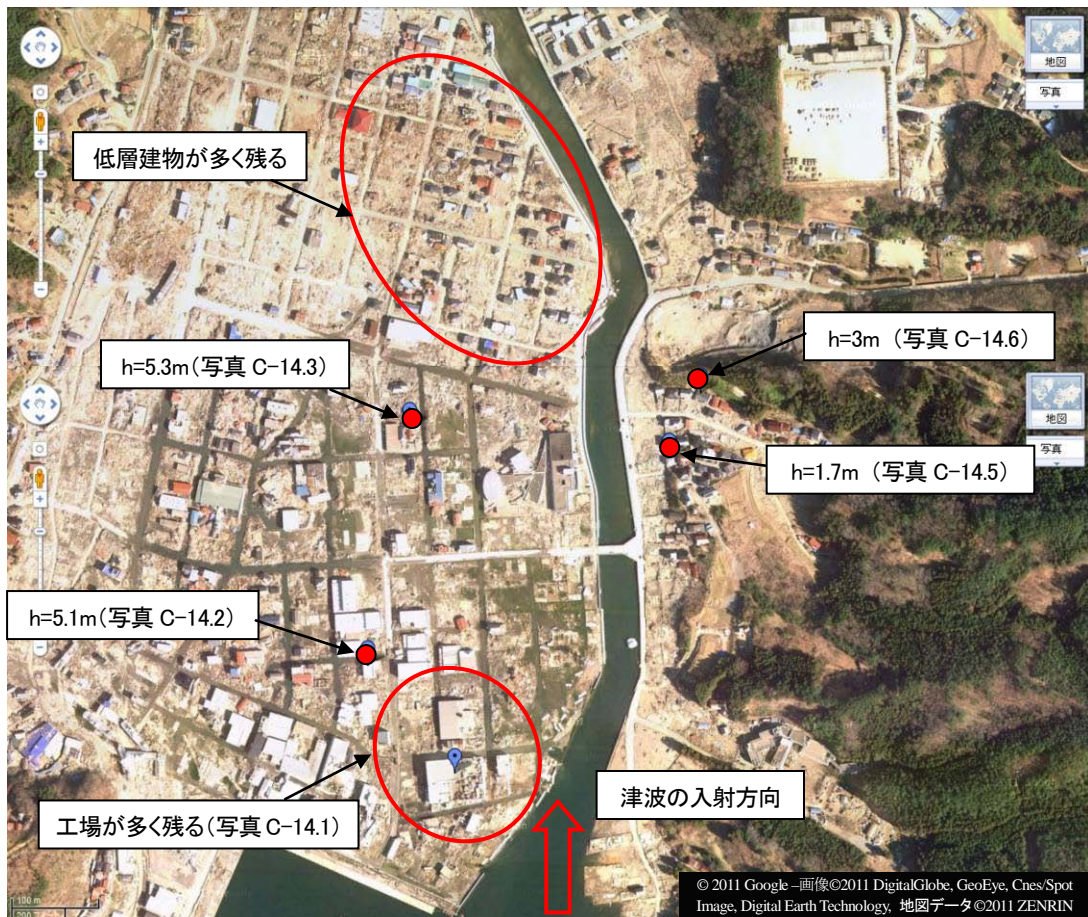
気仙沼市本浜町、錦町、浪坂の等高線図を図 C-14.2 に、航空写真と調査建物の位置を図 C-14.3 に示した。気仙沼市本浜町、錦町は海岸から続く平地に位置する。地盤沈下の影響と思われるが、調査時（5月27日の満潮時）でも海水が滞留している場所があった。住民の話では本浜町の海岸に近い位置に立つ工場群（写真 C-14.1）で津波が2手に分かれて遡上したとのこと。工場群より内陸側に位置し、津波の直撃を避けたために残存したと予測される低層住宅が散見された。写真 C-14.2 は海岸に近い位置に残存する鉄骨造の店舗。浸水深は5.1mであった。写真 C-14.3 は残存する木造住宅。浸水深は5.3mであった。

図 C-14.3 気仙沼市本浜町、錦町、浪坂の調査建物（図中の h は痕跡から推定した浸水深）

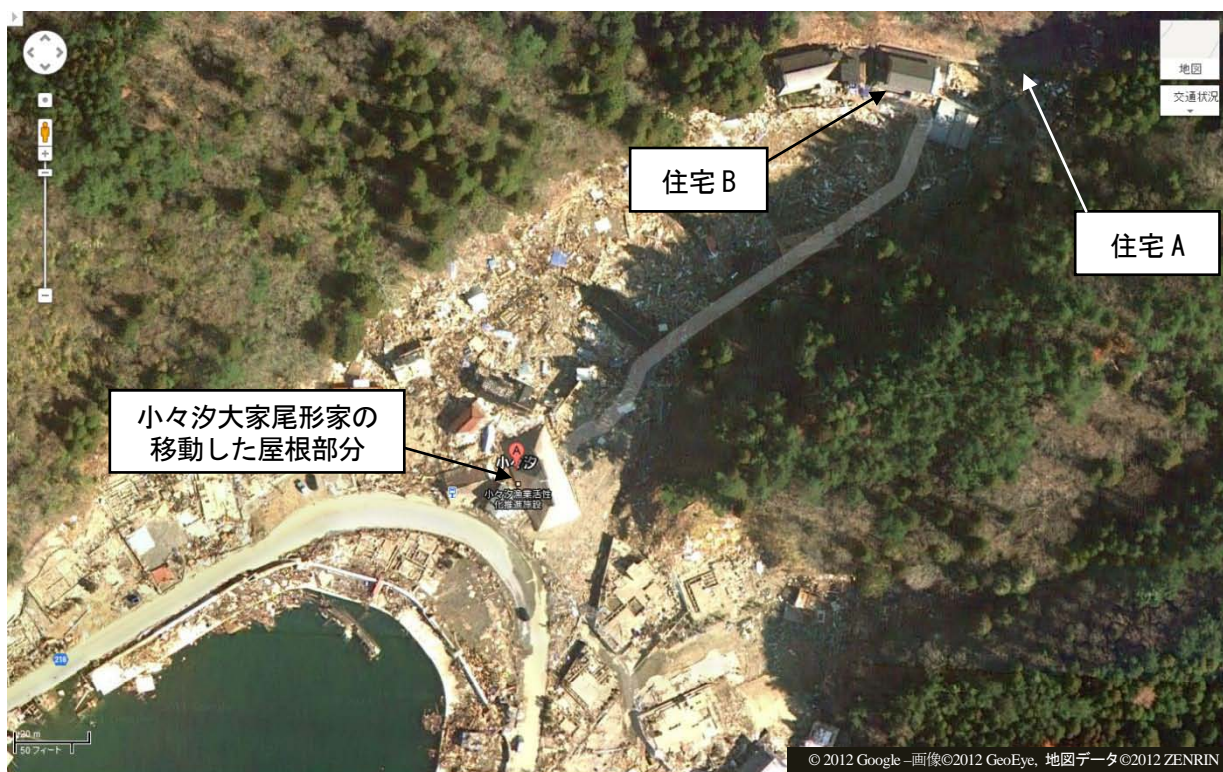
気仙沼湾南東部に位置する気仙沼市小々汐（こごしお）の入り江に沿った宮城県道 218 号線の内陸側には図 C-15. 1 に示すように商店や公共施設と住宅などが建つ。小々汐では図 C-15. 2、図 C-15. 3 及び写真 C-15. 1 に示すように入り江より内陸に細長く入る谷の奥地にまで津波は遡上し、浸水及び損壊した住宅を確認した。図 C-15. 1、図 C-15. 2、写真 C-15. 2 及び写真 C-15. 3 に示す最奥部に位置する A 住宅の浸水深は 3.2m、隣接する B 住宅で 5m 程度に達し、A 住宅の上部構造は写真 C-15. 4 に示すように 1m 程度移動し、建物内部が壊滅していた。A 住宅よりも築年数の浅い B 住宅は残存したが写真 C-15. 5 のように天井が持ち上げられ、その他に一部の壁の破壊を確認したが、軸組の著しい損壊は見当たらなかった。また、写真 C-15. 6 は B 住宅と隣接した民家で一部解体した状態の外観である。

図 C-15.2 気仙沼市小々汐周辺の津波被害状況

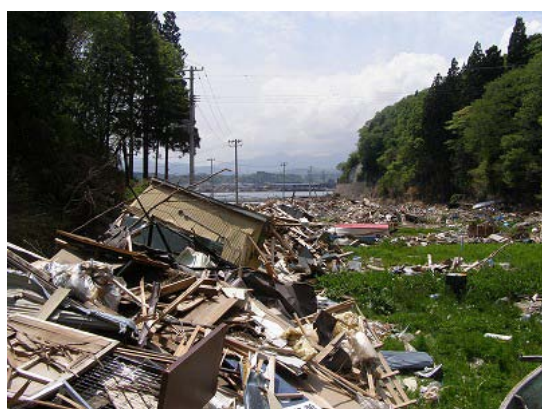
写真 C-15.1 小々汐の入り江内陸部の津波被害

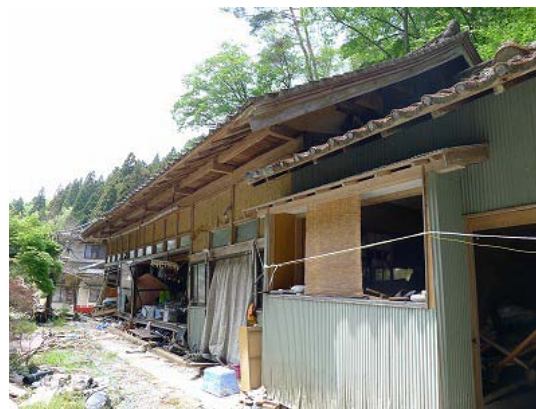
写真 C-15.2 住宅Aの外観

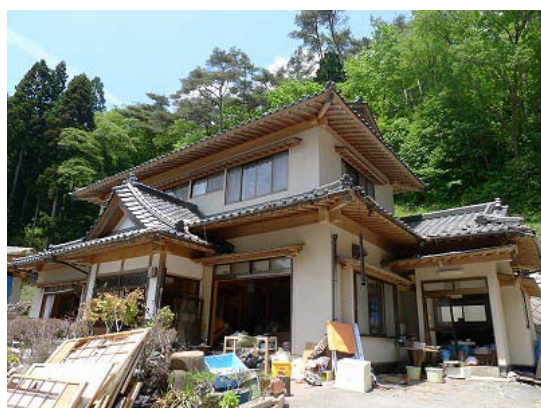
写真 C-15.3 住宅Bの外観

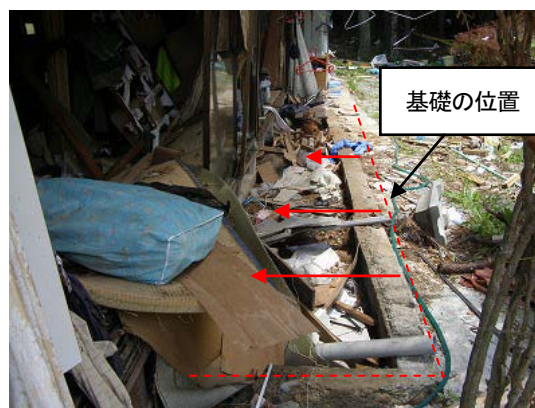
写真 C-15.4 住宅Aの上部構造の移動

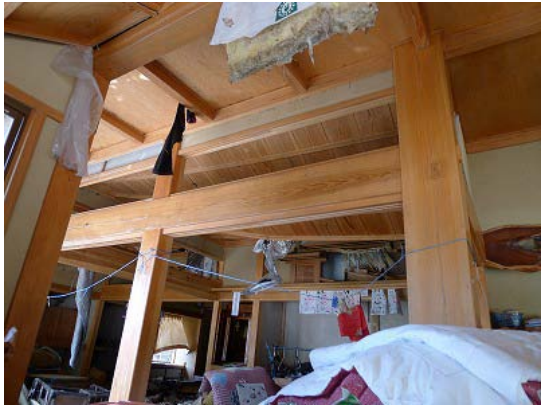
写真 C-15.5 住宅Bの内部の様子

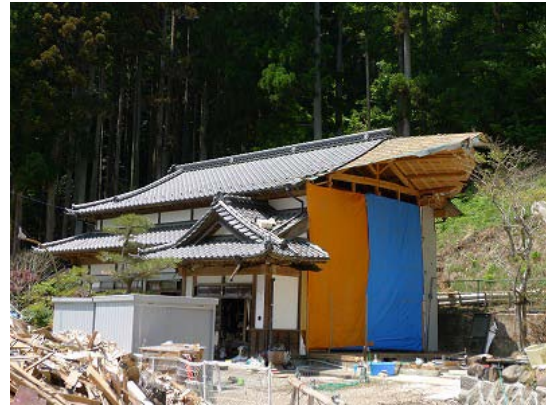
写真 C-15.6 住宅Bと隣接した民家

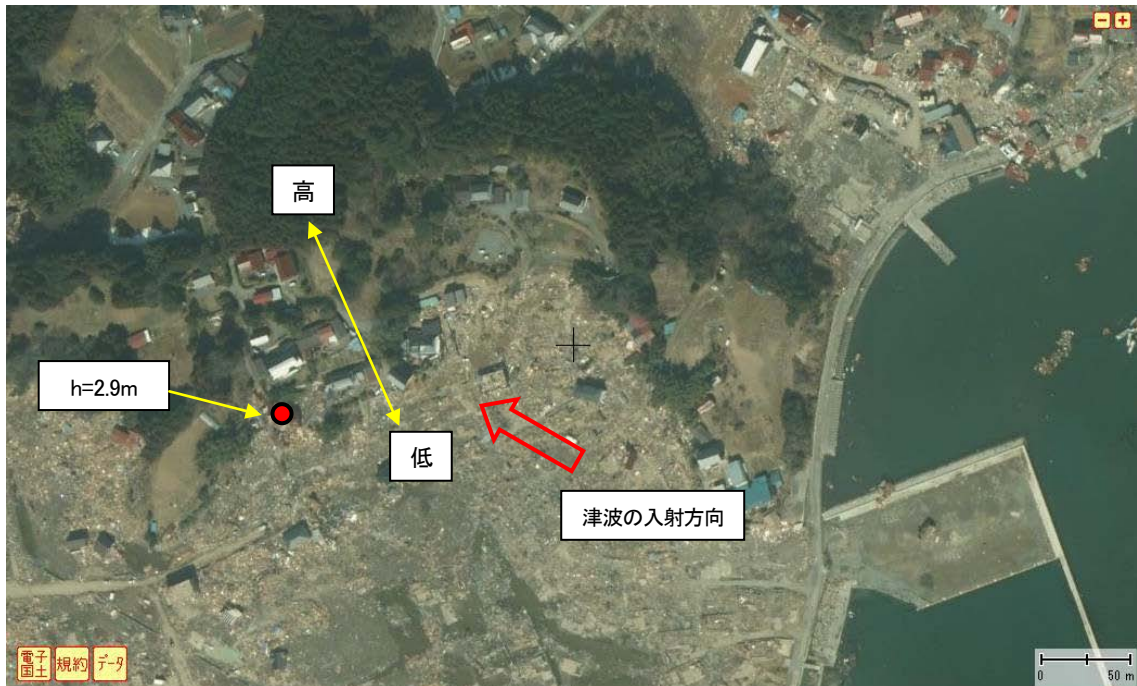
気仙沼市松崎片浜の等高線図を図 C-16.1 に、航空写真と調査建物の位置を図 C-16.2 に示した。調査した地域は気仙沼線松岩駅の北部に位置し、津波は南西方向から侵入したと推測される。写真 C-16.1 に示したとおり急な傾斜地となっており、海拔が 10m 以下の平野部では多くの低層建物が流失していたが、海拔の高い場所では多くの木造住宅が残存していた (写真 C-16.2)。写真 C-16.3 は布基礎の上端で、大きく移動した木造住宅。浸水深は 2.9m であった。基礎にはアンカーボルトが確認された。

図 C-16.2 気仙沼市松崎片浜の調査建物（図中の h は痕跡から推定した浸水深）

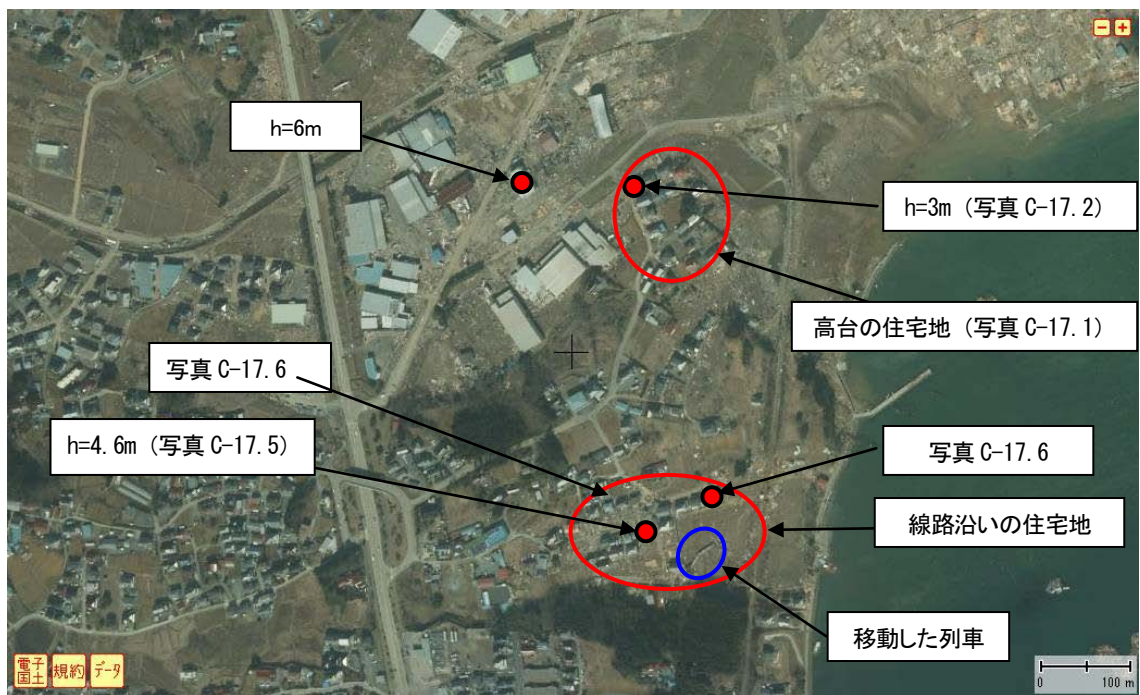
気仙沼市岩月千岩田（いわつきせんがんだ）の等高線図を図 C-17.1 に、航空写真と調査建物の位置を図 C-17.2 に示した。調査した地域は国総研・建研の速報に報告されている遊戯施設が存在し、浸水が 6 m 程度であった。高台の上に建てられた木造住宅は多くが残存しており（写真 C-17.1）、擁壁の高さが約 2 m で、浸水深は約 3 m であった（写真 C-17.2）。

図 C-17.2 気仙沼市岩月千岩田の調査建物 (図中の h は痕跡から推定した浸水深)

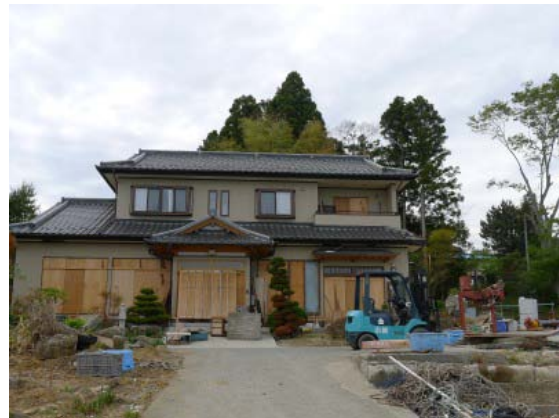
気仙沼市岩月台ノ沢の等高線図を図 C-18.1 に、航空写真と調査建物の位置を図 C-18.2 に示した。被害の状況から津波は東から防波堤を超えて進入したと推測される。東西方向、南北に方向に傾斜のある地形。海拔が 5m 以下の場所では多くの低層住宅が流失していたが、5m 以上になると、坂の途中に残存する低層住宅はほとんどが残存していた（写真 C-18.1）。写真 C-18.2、写真 C-18.3、は最も海岸に近い位置に建つ木造住宅 2 棟。浸水深は 5.3m 程度であったが残存していた。どちらも南東側の 1F の津波を受けた方向の壁に開口が多い構造であった。

写真 C-18.2 残存する木造住宅

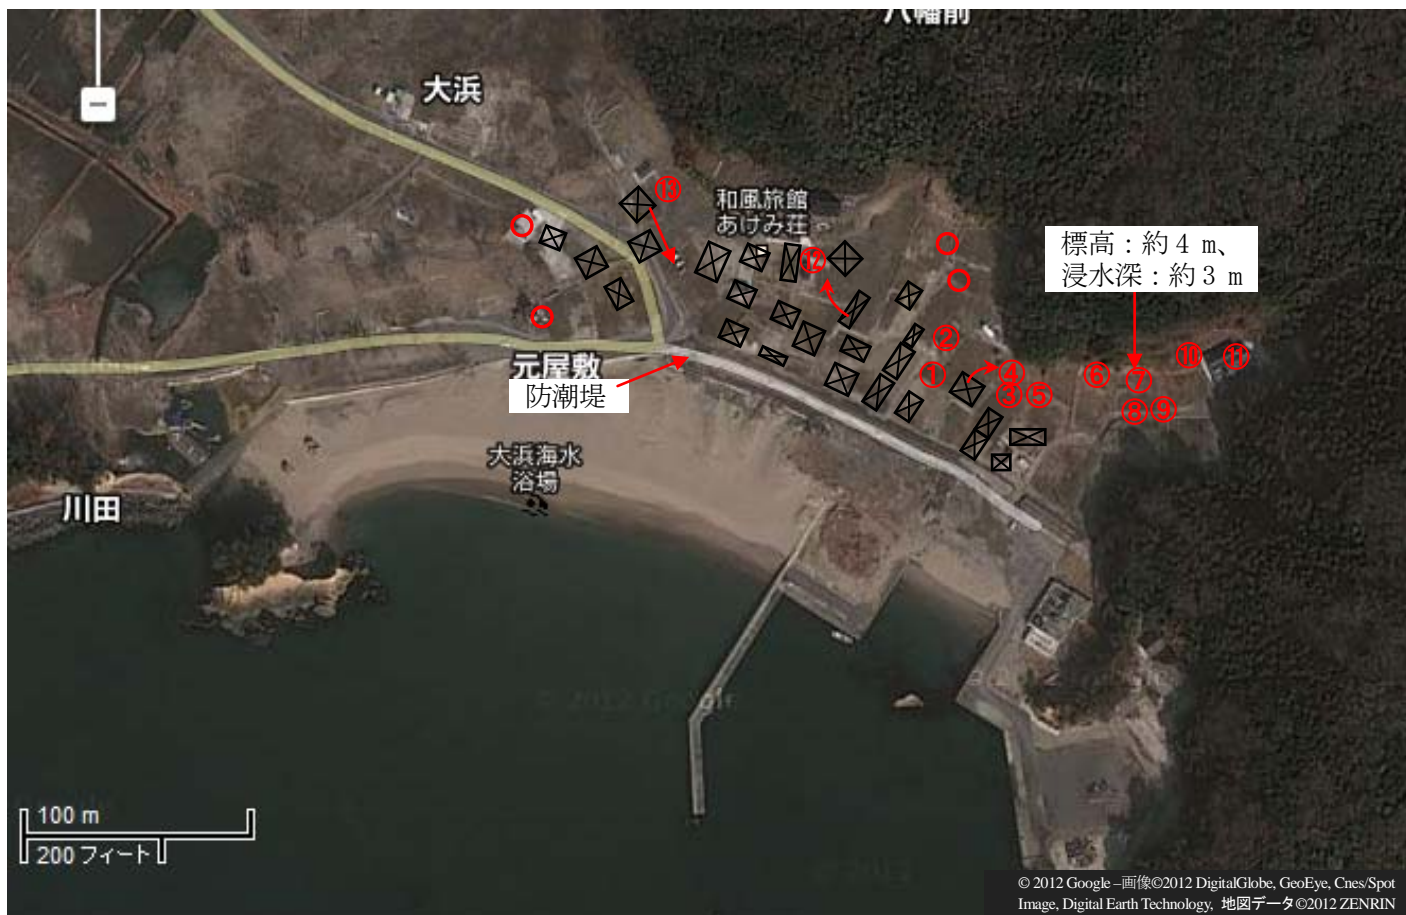
宮戸島の大浜地区は、宮戸島南部に位置し、南側に開けた小さな湾に面した集落である。同地区の航空写真を図 C-20.1 に示すが、住家は海岸の防潮堤付近から立地していたことが残存する基礎や住宅地図などから分かるが、海岸付近にはほとんど残存する建築物がない(写真 C-20.1)。海岸から約 50 m ほど離れた山際に木造住宅が残存していた(写真 C-20.2)。残存した住宅のうち、海岸に最も近いものは水産加工機械と見られるものにもたれかかっていた(写真 C-20.3 : ①)。この奥に入射方向と反対方向に隣接する住宅は、流失を免れていた(写真 C-20.4 : ②)。この近辺の浸水深は、浸水痕が不明確であったために測定はできなかったが、後述の測定値に基づくと、少なくとも 3m 以上を超えており、おそらく写真 C-20.4 の屋根瓦の損壊状況などから約 4m と推定した。一方、これの南東に隣接する家屋は北東に流され、東に隣接する家屋(写真 C-20.5 : ③)の裏へ漂流したもの(写真 C-20.5 : ④)と推定された。なお、残存した家屋も大きく損傷(写真 C-20.6 : ③)しており、1階下屋の損傷状況から、3m を超える浸水深があったものと推定された。さらにこの家屋の東に隣接して残存する家屋(写真 C-20.7 : ⑤)がある一方で、流されて漂着した建物(写真 C-20.8)もあった。また、これより東の建物は、一部を損壊しているものの、残留傾斜もなく残存している家屋(写真 C-20.9 : ⑥、20.10 : ⑦)が複数あった。このうち、残存した写真 D-2.10 (⑦)の住宅の浸水深は 3.0 m で、標高は 4 m 程度であった。この家屋の一部は 1階を野蒜石と推測される石材による組積造とする建物(写真 C-20.11)で、室内の天井などを損傷しており、3.0 m の浸水深を裏付けている。この向かいの住宅(写真 C-20.12 : ⑧)は入射方向の部分を大きく損傷しているものの残存しており、東に隣接する石倉(写真 C-20.13 : ⑨)も残存していた。この向かいの比較的新しい構法と見られる家屋(写真 C-20.14 : ⑩)はほとんど無被害であったが、浸水深は 1階床の少々上、もしくは床下程度と推定された。この建物の東側の

図 C-20.1 東松島市宮戸島大浜地区の航空写真  
 (⊠：流失した建築物、○：残存する建築物)

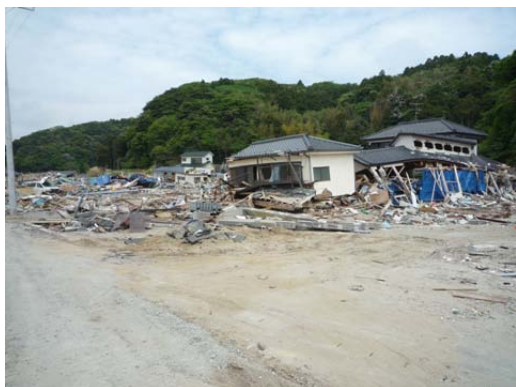
写真 C-20.1 宮戸島大浜地区

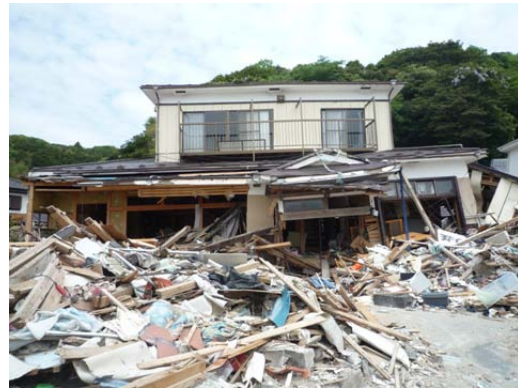
写真 C-20.6 残存するも大きく損傷した家屋(③)

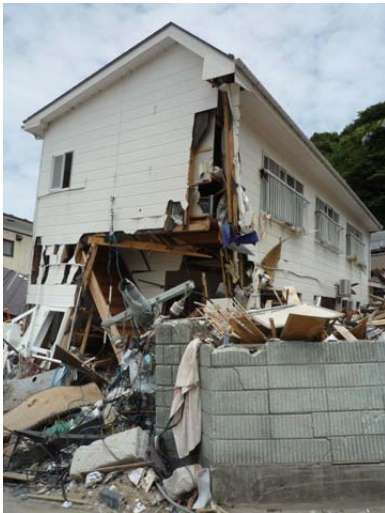
写真 C-20.7 傾きながらも残存する木造 (⑤)

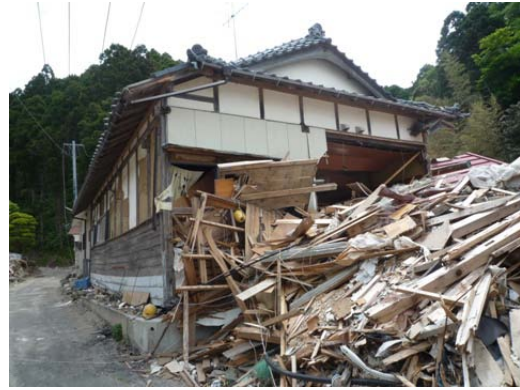
写真 C-20.12 入射方向の一部を損傷して残存する  
木造家屋

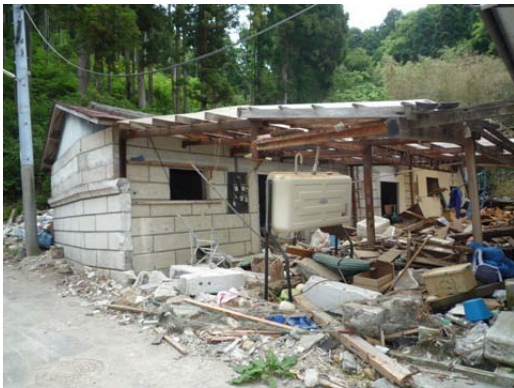
写真 C-20.13 残存する石倉 (⑨)

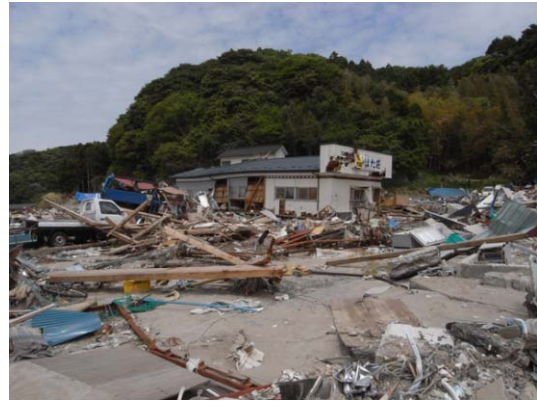
その他、1階が大きく損傷した2階建ての木造の民宿が流されていた（写真 C-20.16：⑫）が、その民宿の看板の向きと住宅地図上の建物形状から、約90°回転しているものと推定された。付近では2階建ての軽量鉄骨住宅も1階が層崩壊するか流失（写真 C-20.17）しており、辺りの残存する基礎（写真 C-20.18：⑬）から40 m程度引き波で流されたものと推定された。

写真 C-20.16 90° 回転したと思われる民宿 (⑫)
