## 第7章 火災による建築物の被害

### 7.1 火災被害の概要

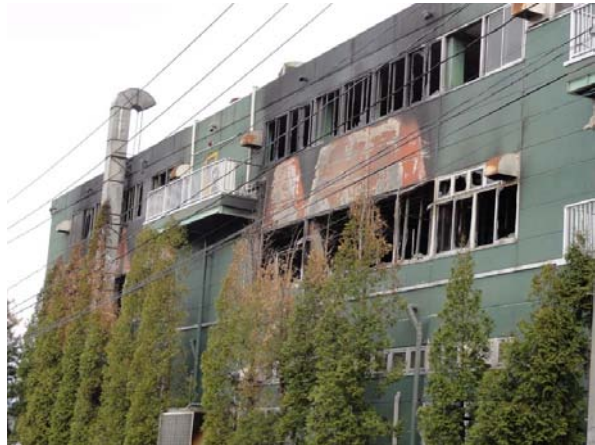
写真 7.2-1 奥州市江刺区岩谷堂の事業所1の火災

3月11日14:50出火し、鉄骨3階建金属加工工場が1棟半焼した。2階部分が最も激しく焼損している。

出火原因は、シンナーがこぼれたところに、天井の蛍光灯が落下して引火したと見られている。

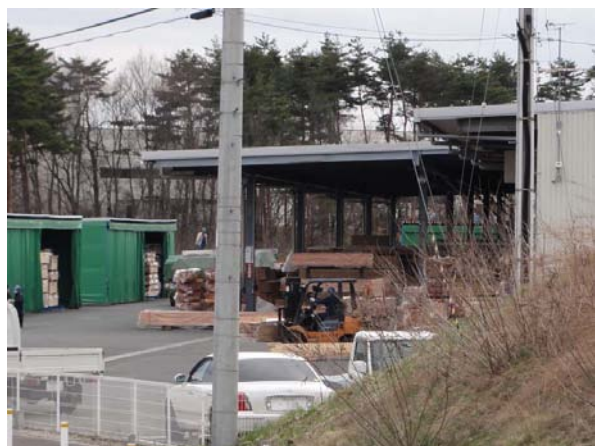
写真 7.2-2 奥州市江刺区岩谷堂の事業所2の火災

3月14日に増築工事中の鉄骨平屋建木材加工工場の増築現場から出火し当該建物1棟が部分焼したものであるが、出火時刻は不明である。

工事中に液体を入れたバケツにヒーターを入れて加熱していたところ、地震により停電したためそのまま工事を中断した。その後、停電復旧後にヒーターが過熱し出火したものである。

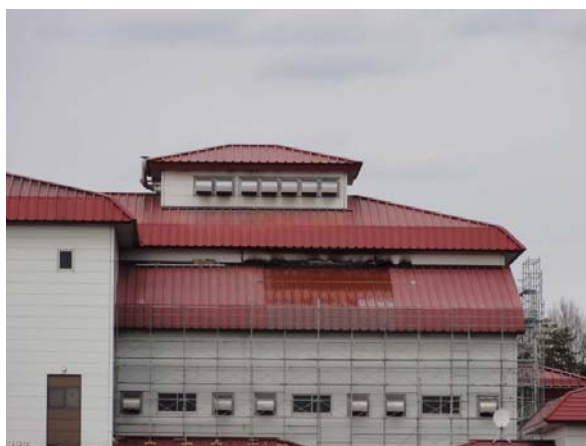
写真 7.2-3 奥州市江刺区岩谷堂の事業所3の火災

4月7日 23:45 出火し、清掃工場の焼却棟1棟が部分焼した。

4月7日 23:32に発生した余震の影響で、排気塔のダンパーが遮断したために、稼働中の燃焼炉からの高温の排気ガスが排出されずに屋内に滞留し、天井材に着火したものである。

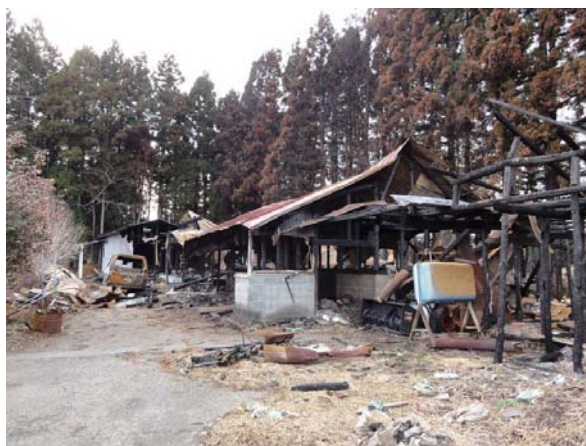
写真 7.2-4 奥州市胆沢区若柳の火災

3月11日 22:00 出火し、納屋併用住宅1棟が全焼した。

出火原因は未確定ながら、薪・灯油兼用の風呂用ボイラーのL字型の煙突の接続不良により、隙間から火の粉や高温の排気が漏れ、周囲の可燃物に着火したと見られている。

東側(写真手前)の納屋の部分の焼損が激しく、西側ほど残存部分が多くなっている。

ボイラー煙突に関する火災は、ロウソク関連の火災と同様に、18時から24時の間に発生している。この時間帯に入浴を行う場合が一般に多いこととの関連が考えられる。煙突の接合部については、地震時の脱落・変形防止対策や地震後の使用開始前に異常がないことの確認等を徹底することが必要である。

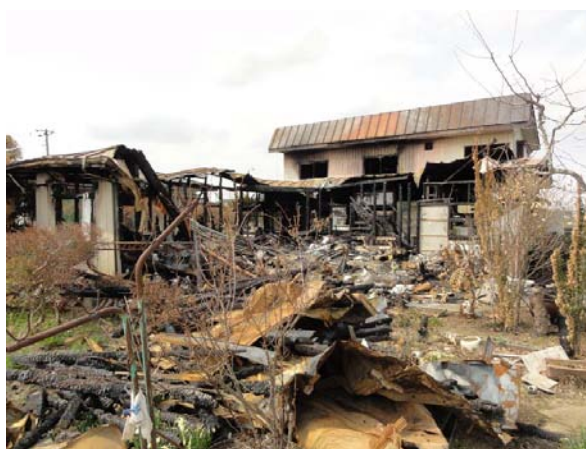
写真 7.2-5 奥州市水沢区小石田の火災

3月12日 20:00 出火し、住宅1棟及び非住宅1棟が全焼、3棟部分焼した。

停電のため、灯りを取るためのろうソクの火が何らかの可燃物に接触し、出火したものと見られている。

ロウソクは灯りをとるために使用していて出火したものである。特徴としては、18時から24時の間に住宅で発生しているものが多いことである。地震の後には、停電による暗さ、地震による可燃物の散乱などにより平常時より火災の危険性が高い状況になっていると推測でき、地震後の裸火の使用について注意喚起を徹底することが重要である。

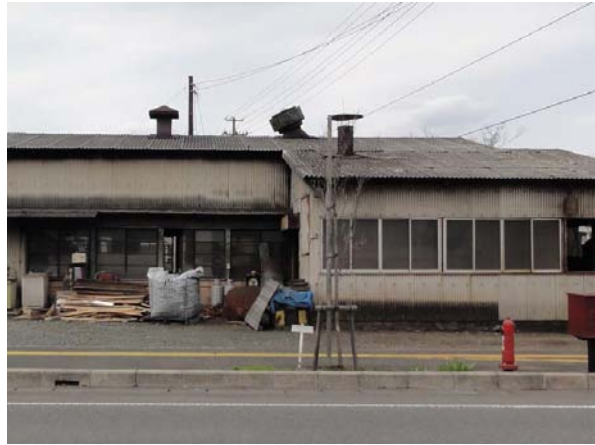
写真 7.2-6 奥州市水沢区羽田町の火災

3月14日14:30出火し、鉄骨平屋建の鋳物(南部鉄器)の着色業作業場1棟が部分焼した。

地震により煙突が破損し、その修理のための溶接火花が、煙突内にたまっていたうるしや第2石油類のスラッジ(沈殿物)に着火したものである。

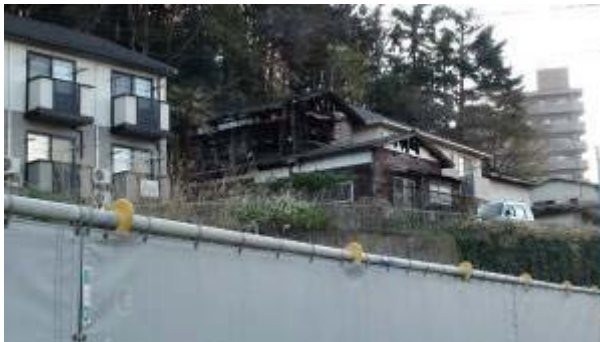
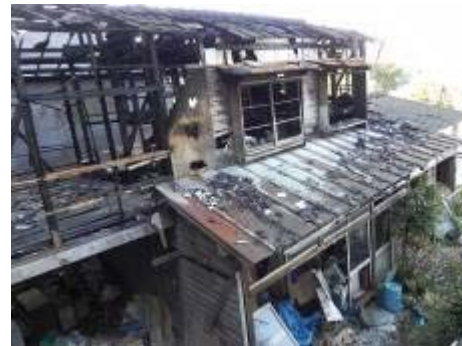
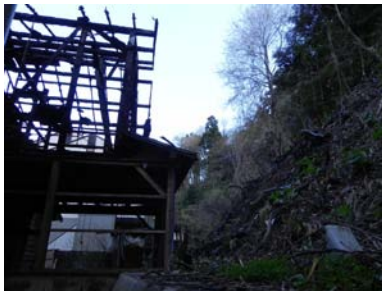
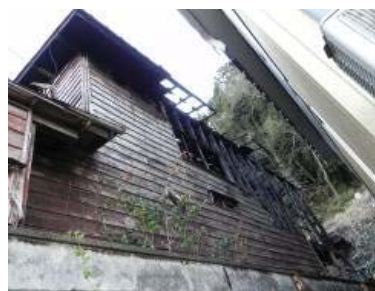
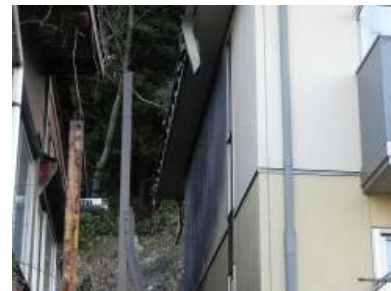
3月13日夜、復電後に裸木造2階建て住宅から出火した。出火した住宅の2階部分の焼損が激しく、屋根、外壁は燃え抜けている。約2m離れた位置にある隣棟の外壁(窯業系サイディング)の表面塗装は焼け、雨樋などは融解して地面に落下している。また、出火した住宅の裏山にある樹木などに延焼した。周辺の住宅が近接していることから、消防活動が行われなければ市街地火災に発展した可能性がある。

写真 7.2-7 仙台市太白区の住宅火災

写真 7.2-8 出火した住宅

写真 7.2-9 裏山

写真 7.2-10 出火した住宅

写真 7.2-11 隣棟外壁

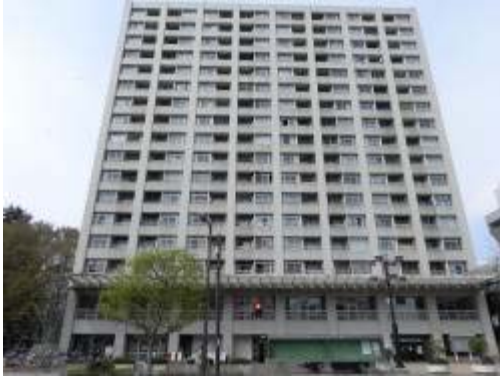
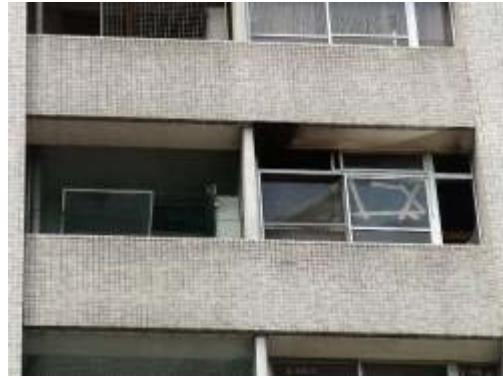
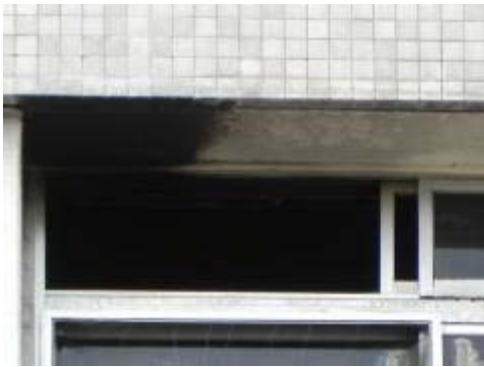
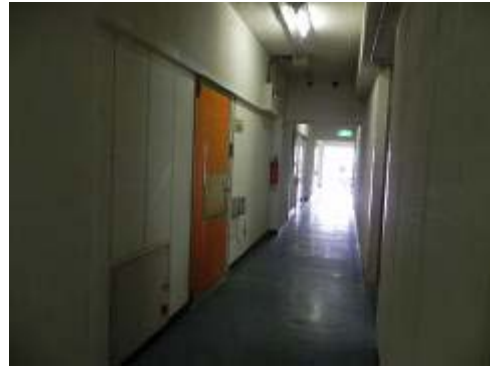
3月12日夜、復電後に17階建て集合住宅（中廊下型）の7階の住戸から出火した。出火時、居住者は不在であったが、上層階の居住者が煙に気づき消防に通報、消防による消火が行われた。出火原因は不明である。開口上部に煤の付着があるが、上階、隣室等への延焼はない。また、住戸出入口、廊下側には煤の付着はみられない。

写真 7.2-12 外観

写真 7.2-13 煤の付着

写真 7.2-14 煤の付着

写真 7.2-15 廊下、出入口

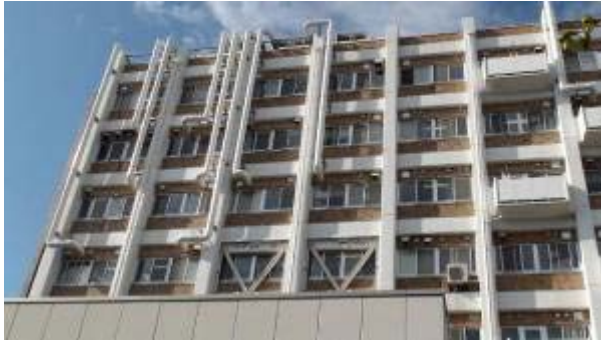
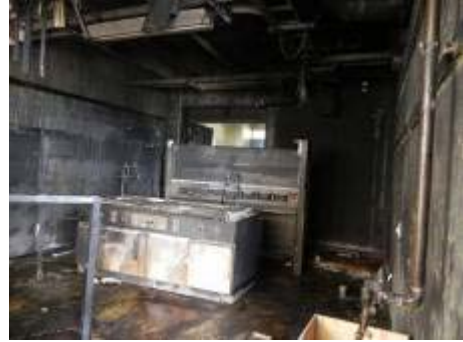
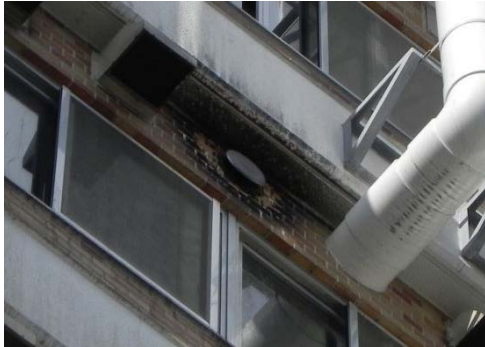
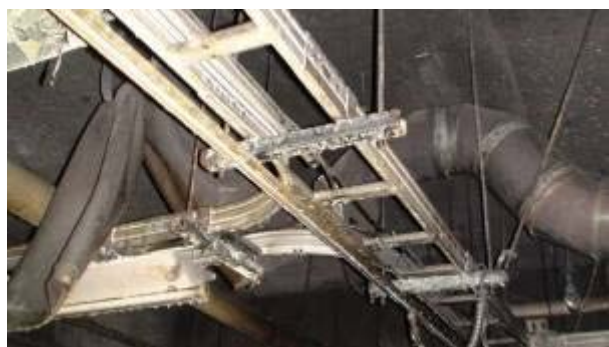
3月11日の本震直後、8階建て建築物の7階薬品庫から出火した。室内には天井仕上げはなく、排気用の塩ビ管、CVケーブル・電源ケーブルラック、空調設備等がむき出しの状態であったが、塩ビ管が軟化した状況で残っていることから、盛期火災に至らず燻焼状態が継続したと推定できる。在館者は廊下から小窓を通じて出火を確認したが、余震が継続していたため初期消火を行わず、即時避難した。直近にある外部避難階段へと通じる防火戸は地震後に開放できず、もう一方の階段から地上へ避難した。火災発生初期から消防に通報をしていたが、混乱状況であったため、2時間近く経過して消防が到着した。室内は大量の煤の発生ですべて真っ黒ではあったが他室への延焼はなく、本格的な消火活動が必要な状況ではなかったと思われる。

写真 7.2-16 外観

写真 7.2-17 火災室

写真 7.2-18 煤の付着

写真 7.2-19 天井配管

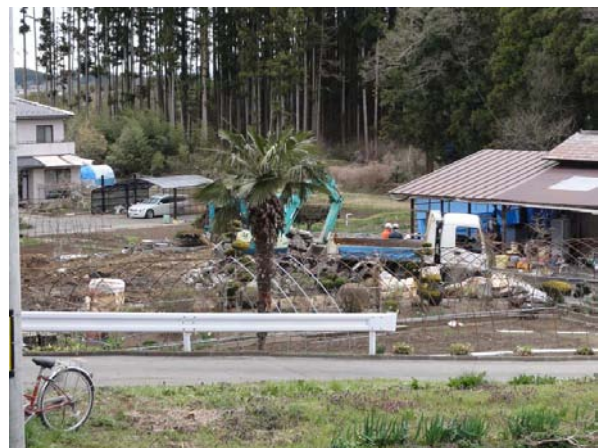
写真 7.2-20 登米市南方町の火災

火災発生は4月15日18:25、全焼3棟、部分焼3棟であった。出火原因は、4月7日の余震により風呂用灯油・薪併用ボイラーの煙突がずれ、接続不良状態で使用したことによって、隙間から出た火の粉や高温の排気が漏れ、周囲の可燃物に着火したと見られている。

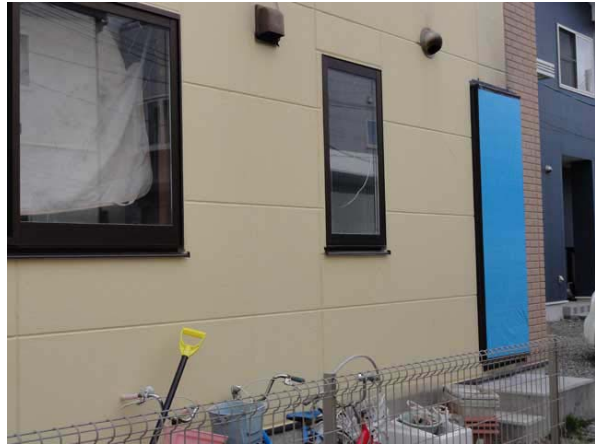
写真 7.2-21 大崎市古川福沼の火災

火災発生は3月11日の本震直後で、住宅1棟全焼した。出火原因は、茶ダンスがガスコンロ上に倒れて点火スイッチが入ったことによると見られている。

1階居間(写真7.2-21左側)が最も焼損が激しいが、南面開口部はペアガラスの内側の1枚のみ割れている。東側は一部開口部の脱落が見られる。周囲の建物への影響は確認できなかった。

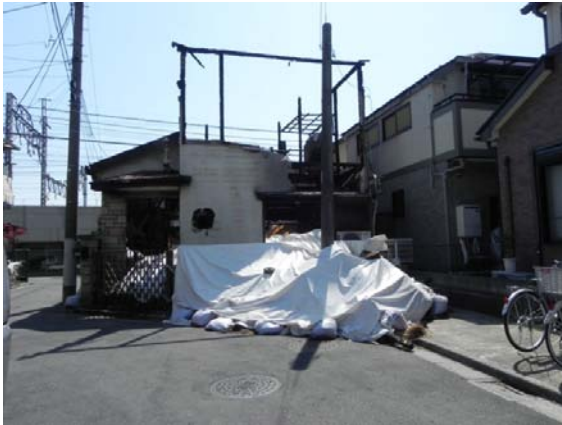
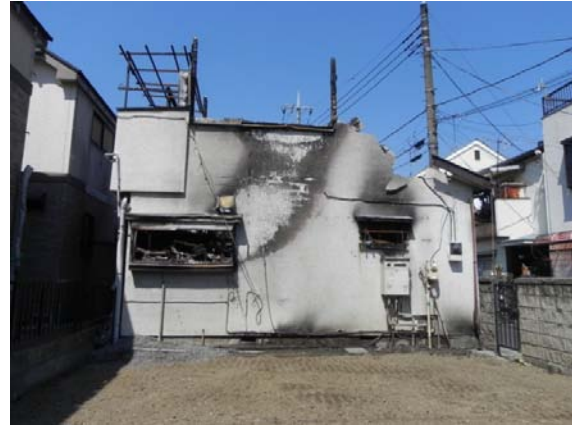
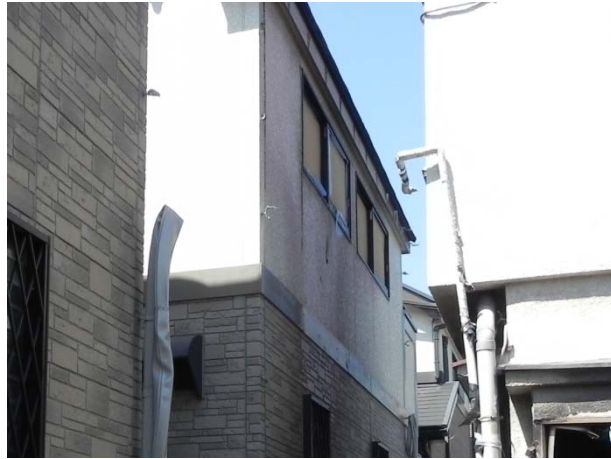
3月11日の地震直後に木造モルタル2階建て住宅の2階部分から出火し、火元建物を含めて2棟全焼、隣接する2棟と道路(幅員約4m)を挟んだ1棟が焼損した。出火原因は不明である。

写真 7.2-22 火元建物外観(西側)

写真 7.2-23 火元建物外観(東側)  
手前更地は類焼(全焼)した建物を撤去した跡地

**写真 7.2-24** 火元建物の南側の類焼した2棟  
(奥：2階ガラス破損（ベニヤ板で補修）、左手前：雨樋の溶融)

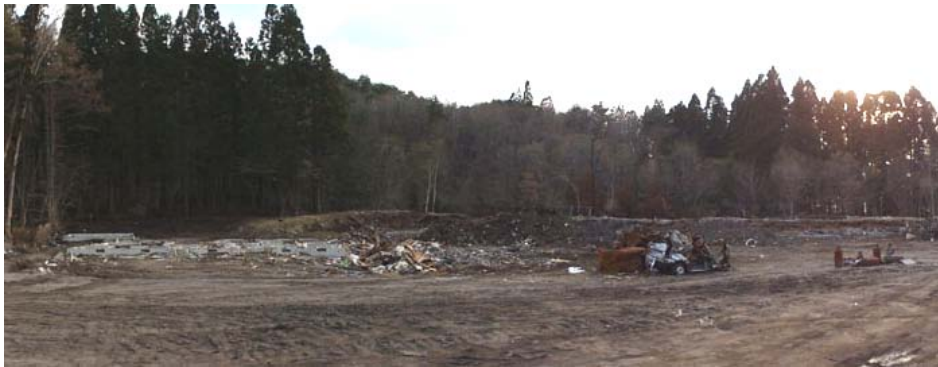
写真 7.3-2 火災現場全景  
(火災現場東側の駐車場より撮影 (4月26日))

現場は2階建て集合住宅1棟と住宅、食堂、倉庫等からなる8棟の建築物群である。本震後、南東方向からの津波により内陸側（南東から北西方向）に自動車や建築物が流されたと言われており、一部は図7.3-1の断面図に示す三陸鉄道北リアス線の軌道敷にも落下した。

津波到達後しばらくして、三陸鉄道北リアス線の軌道敷に落下せずその手前に堆積した瓦礫や車両等が炎上し、翌日まで燃焼が継続した。

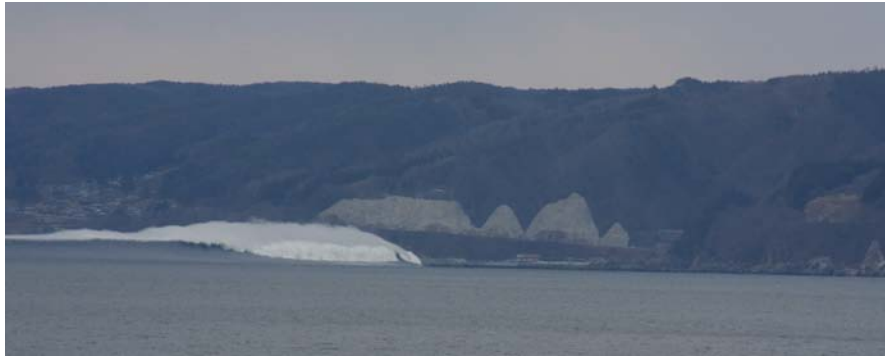
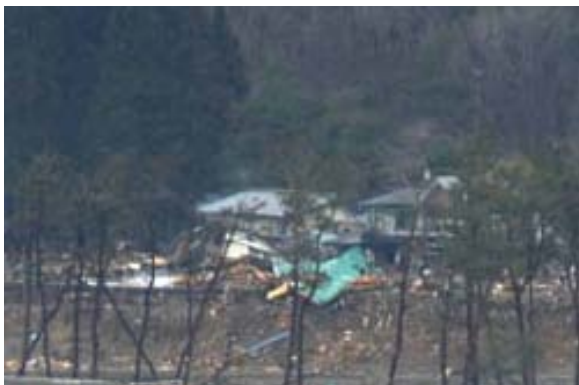
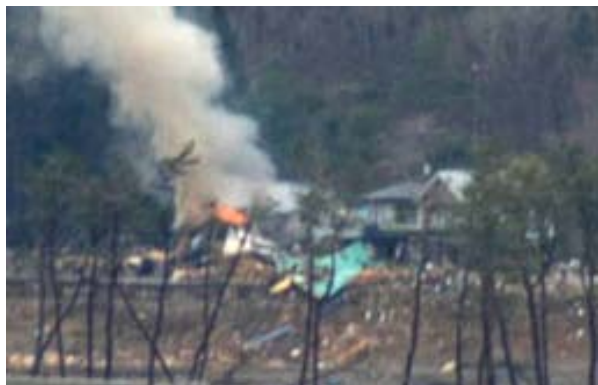
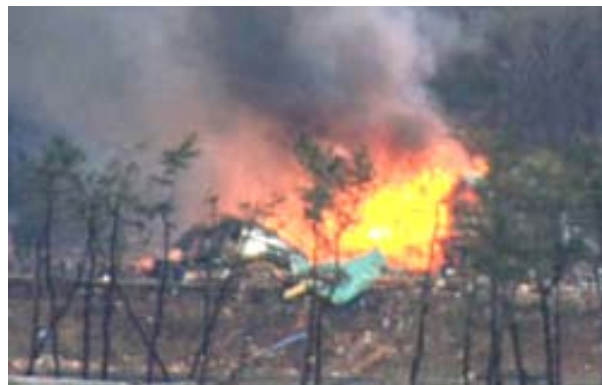
15:32 (写真 7.3-3) 津波第一波到達。写真 7.3-3 の右下には建築物が写っている。建築物の高さを遙かに超える津波が到達したことがわかる。

15:46 (写真 7.3-4) 煙等は確認できない。このとき、北側 (写真右側) の2棟程度は自立していることが確認でき、地震動及び津波では、完全に破壊されるまでは至っていないと見られる。

15:56 (写真 7.3-5) 炎上が確認できる。南側部分 (写真左側) が最初に炎上している。煙は北から南へ流れていることから北寄りの風であるが、風速はそれほど大きくないと見られる。

16:42 (写真 7.3-6) 激しく炎上。北側へ徐々に延焼が進んでいる。煙の流れる方向は写真 7.3-5 とほぼ同じである。

写真 7.3-3 津波第一波 (3/11 15:32\*)  
(野田村役場撮影)

写真 7.3-4 出火直前 (3/11 15:46\*)  
(野田村役場撮影)

写真 7.3-5 出火直後 (3/11 15:56\*)  
(野田村役場撮影)

写真 7.3-6 火災盛期 (3/11 16:42\*)  
(野田村役場撮影)  
(\*時刻は、デジタルカメラの画像データによる)

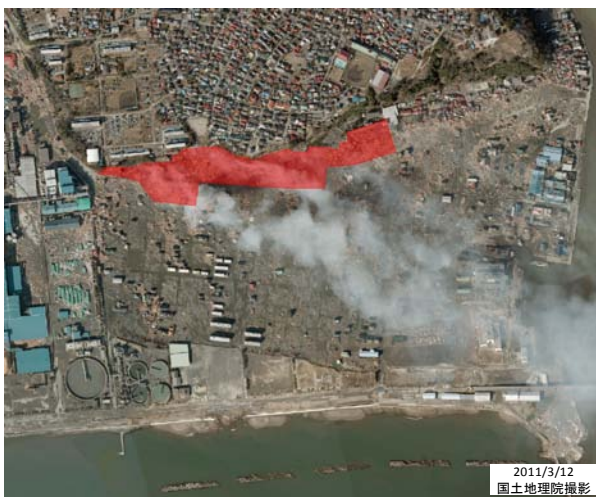
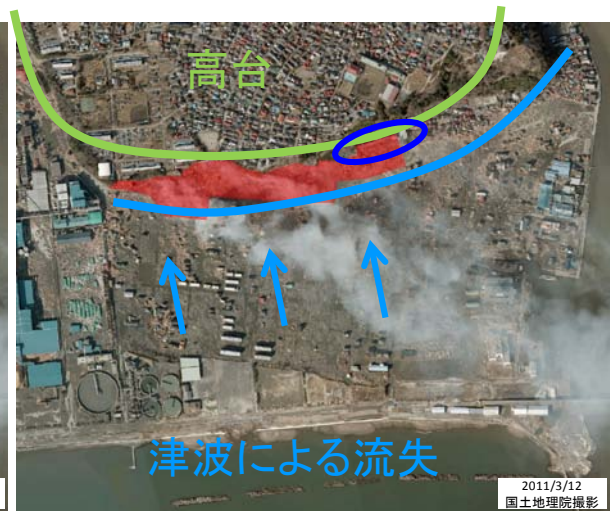
東西780m、南北100mの扁平な領域約6.3haに燃焼の痕が見られた。延焼範囲の北側は高台になっており、延焼及び津波被害を免れている。写真7.3-7、写真7.3-8に見られるように延焼範囲の南側の市街地は住宅地であったが、津波による流失のため低層住宅はほとんど残っておらず、延焼範囲西側の延焼を免れた地域に見られるように、一部が瓦礫となって高台の周辺に堆積したと見られる。この堆積物が何らかの要因で出火し、広範囲に延焼拡大した。

写真 7.3-7 石巻市門脇地区火災範囲

写真 7.3-8 石巻市門脇地区火災範囲の地形と津波被害

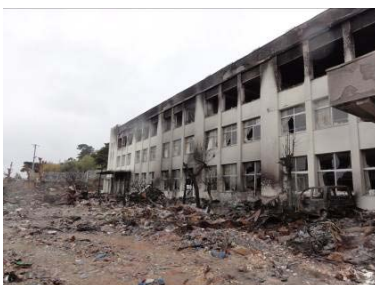
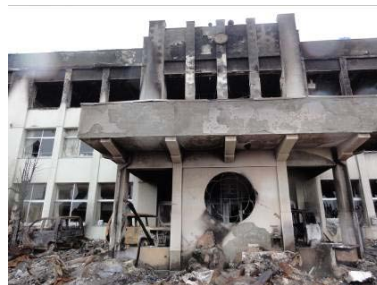
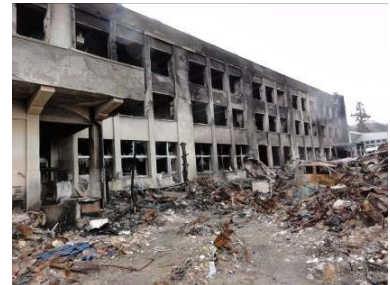
写真 7.3-9 門脇小学校(左から、校舎西側、校舎中央、校舎東側)

延焼範囲の東端には、門脇小学校(写真7.3-8の円内)(写真7.3-9)があり、周囲の火災により延焼した。校舎正面の校庭に流されてきた自動車やがれき等が校舎前に集積し、それらが炎上した結果、校舎の開口部を通じて校舎内に延焼して最上階の3階まで焼損したことが現地調査で確認された。

校舎西側は、1階及び2階の外壁、1階西側出入口口付近の内部に煤の付着、カーテンの溶融がみられ、火熱を受けたことを示しているが、校舎内部の焼損は3階のみである。校舎東側は、1階は東側の教室が焼損しているが燃え止まっている。校舎中央にある階段室の1階及び2階には焼損が認められず、階段を経由した延焼は無かったと見られる。3階は東側、西側、中央部が全体的に焼損している。

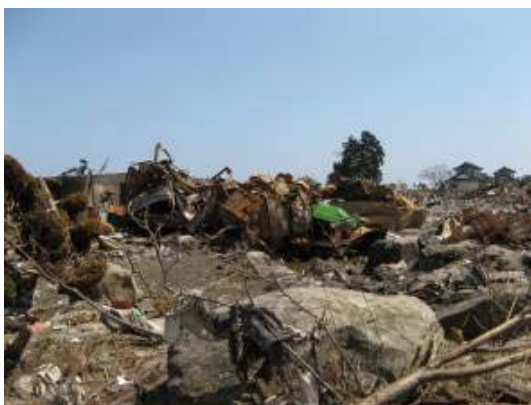
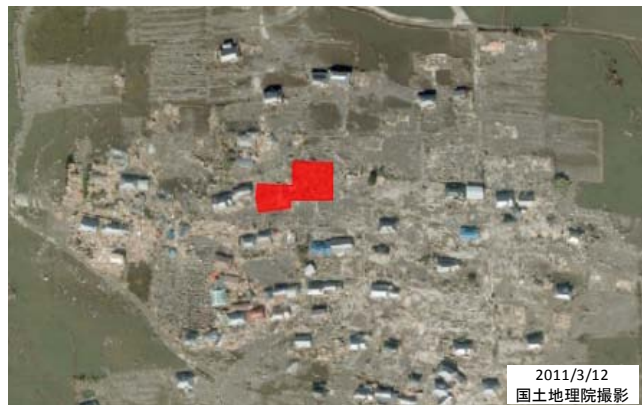
地震当日に出火し、住宅3戸が延焼した。流されてきた自動車からの出火が疑われている。

火災現場は古くからの集落にあり、周囲にも多くの住宅が建っていたと思われるが、写真 7.3.-11 に見られるようにほとんどが壊れたり、流出したりしている。塗りつぶした範囲が火災の延焼範囲であるが、流れてきたガレキがかろうじて建っていた住宅の周辺に集積していたと考えられる。同じく流されてきた自動車から出火した火がガレキなどに燃え移り延焼したが、周囲の水がそれ以上の延焼を防いだと考えられる。

写真 7.3-10 亘理町吉田浜の火災

写真 7.3-11 亘理町吉田浜の延焼範囲

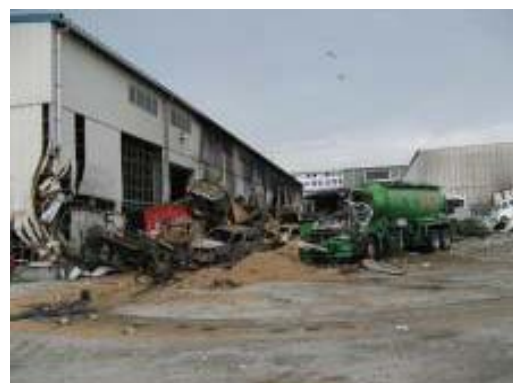
写真 7.3-12 仙台塩釜港北側の駐車場1の火災

駐車場にとめられていた数百台の自動車が、津波により建物側に流されて集積したところから出火したものと考えられる。自動車の出火原因は不明であるが、海水による電気系統の問題や、車同士が津波の衝撃で激しく衝突したことでガソリンタンクが損傷したことなどが疑われる。建物の屋内には延焼がなく、外壁のみが焼損している。

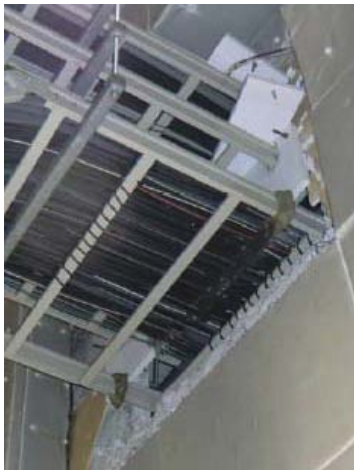
防火区画をケーブルが貫通する部分では、壁に開いた穴とケーブルとの隙間に耐火性能を有する充填材で埋める防火措置がされていたが、地震のために充填材が外れて、隙間が生じている。

写真 7.4-1 防火区画貫通部の損傷<sup>7-8)</sup>

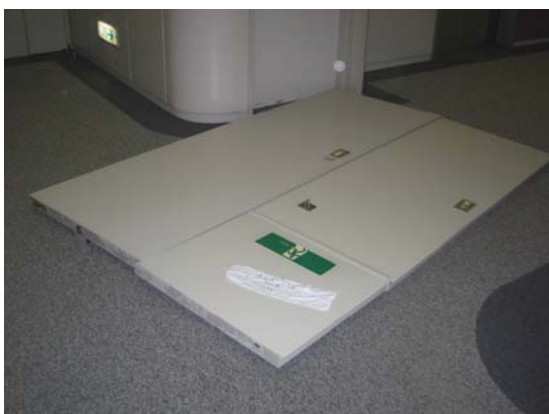
また、日本建築学会が行った新宿駅西口地区の超高層建築物を対象にした被害調査<sup>7-14)</sup>では、8棟の建築物のうち2棟に防火戸の開閉障害の被害があったと報告されている。常時閉鎖型の防火戸の中には、写真7.4-2に示すようにヒンジから脱落したものが報告されている。

写真 7.4-2 枠から外れた防火戸<sup>7-8)</sup>
