2013年4月26日
(2013年5月1日修正)

淡路島付近を震源とする地震による建築物の被害調査報告

国土交通省国土技術政策総合研究所
独立行政法人建築研究所

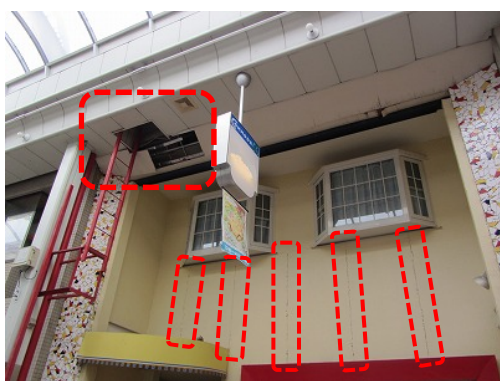
写真 5.1 壁のひび割れ、軒天井の損傷

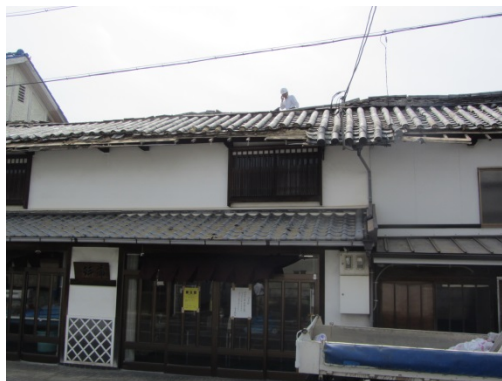
写真 5.2 屋根の被害(「要注意」の黄色紙)

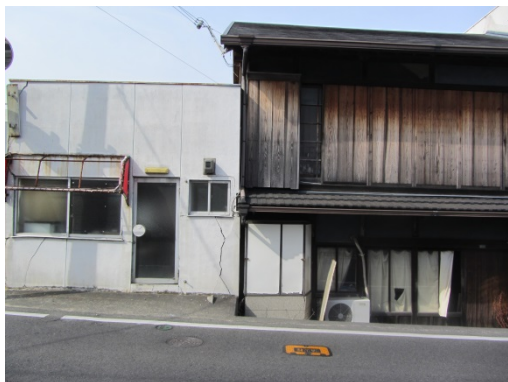
写真 5.10 モルタル仕上げのひび割れ

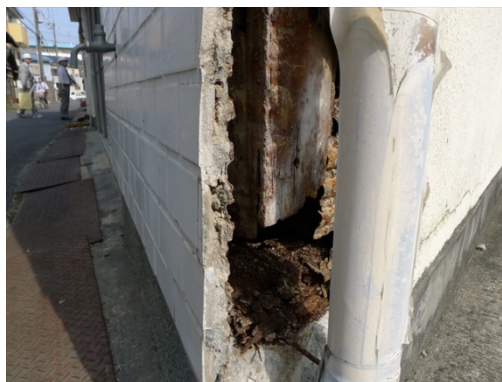
写真 5.11 仕上げ材の剥離
(柱脚に生物劣化の痕跡)

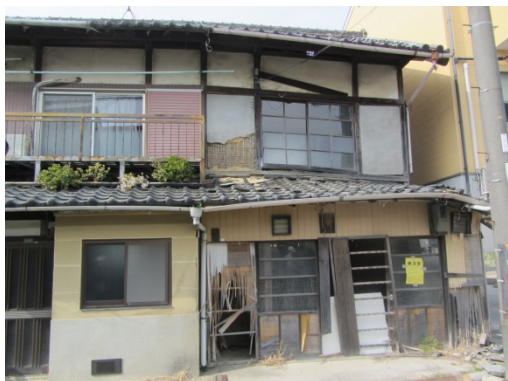
写真 5.12 傾いた木造住宅

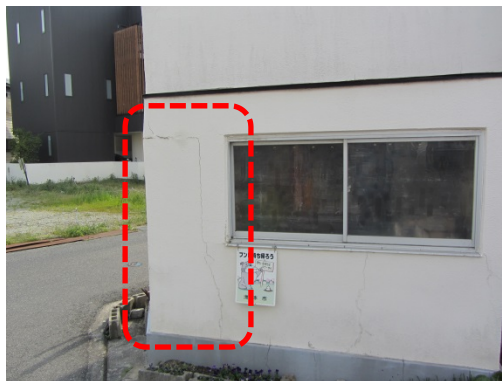
写真 5.13 仕上げのひび割れ

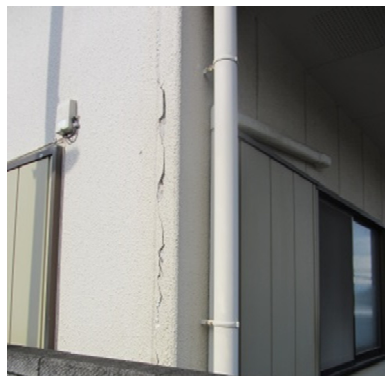
写真 5.19 隅角部での ALC パネルのひび割れ

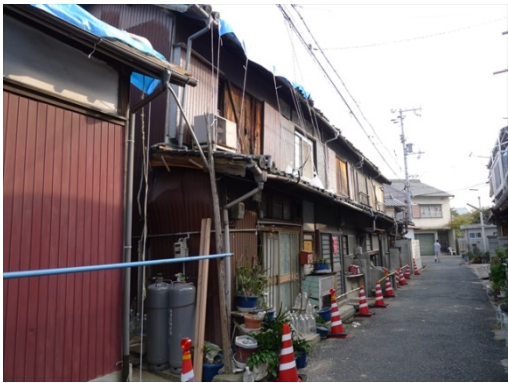
写真 5.23 傾斜した長屋（空き家が数軒）

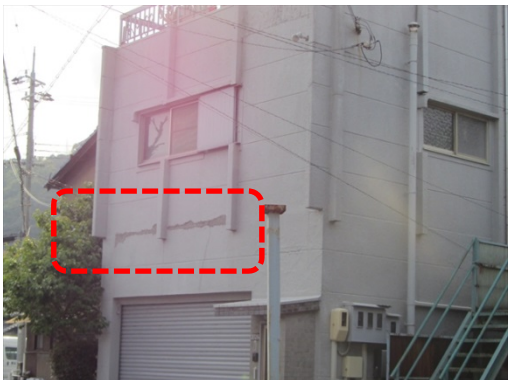
写真 5.25 ALC パネルのひび割れ

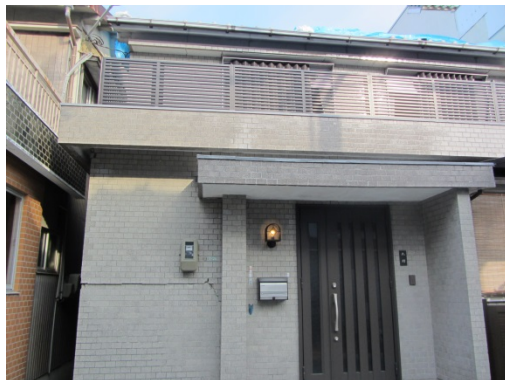
写真 5.26 タイル張り外壁の亀裂

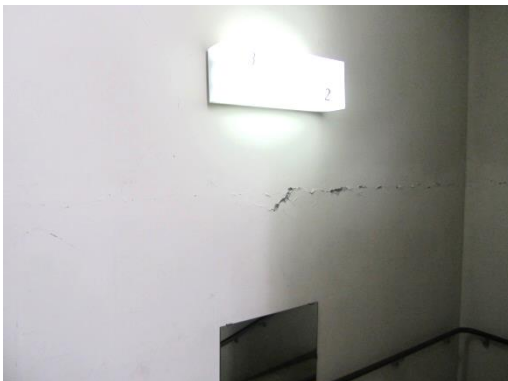
写真 5.27 洲本総合庁舎階段室のひび割れ
（打継面）

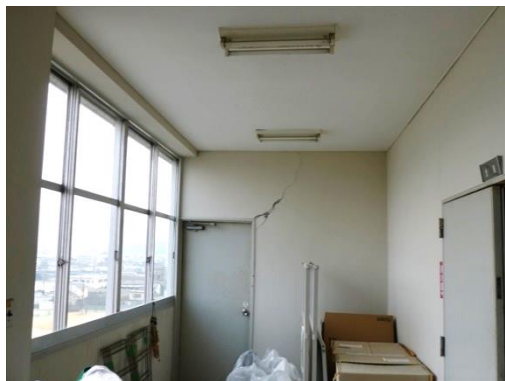
写真 5.28 同庁舎 5 階のひび割れ

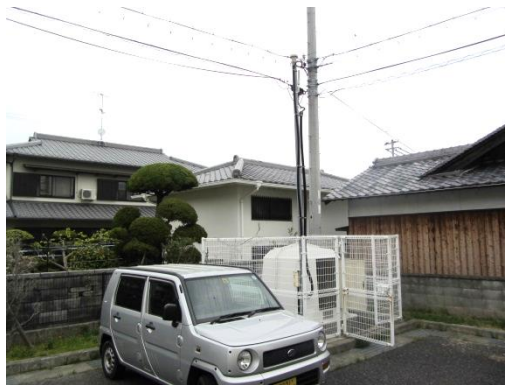
K-NET 東浦(HYG024)の最大加速度（三成分合成値）は防災科学技術研究所の観測網の中で3番目に大きく373gal、計測震度は5.3（震度5強）であった（表 4.1）。観測点に隣接するブロック塀や民家の屋根瓦には特に被害は見られなかった（写真 6.1）。東浦での被害は軽微で、屋根にブルーシートをかぶせた家が1件だけとのことだった。

写真 6.1 K-NET 東浦（淡路市東浦事務所）

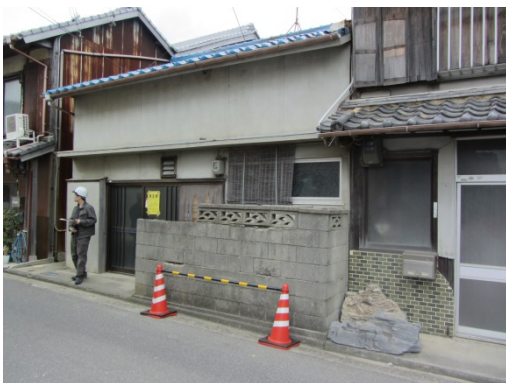
写真 6.9 ブロック塀の一部損傷

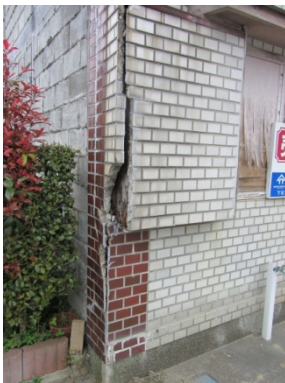
写真 6.11 仕上げタイルの損傷 (木骨 CB 造)

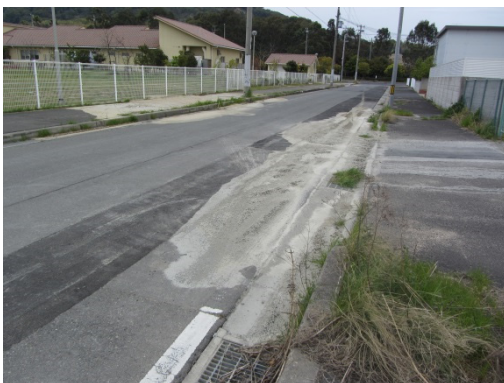
写真 6.20 噴砂痕

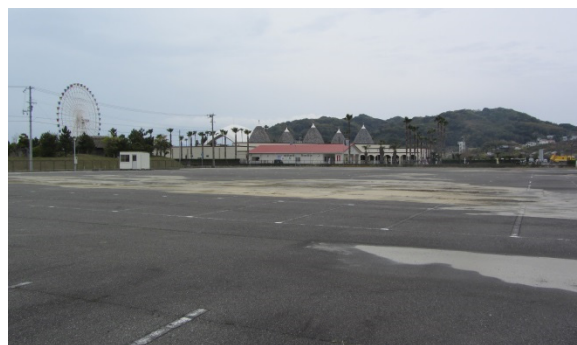
写真 6.21 噴砂痕

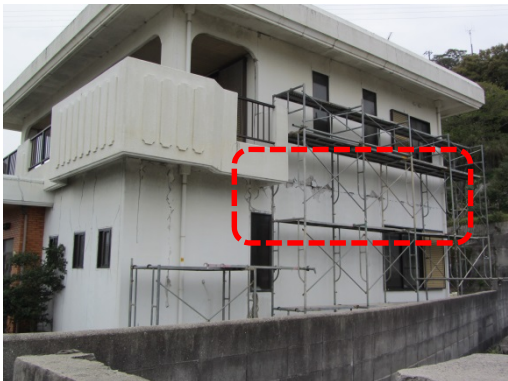
写真 6.24 ALC パネルの欠け

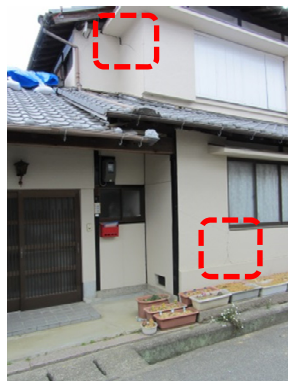
写真 6.28 屋根の被害と壁のひび割れ

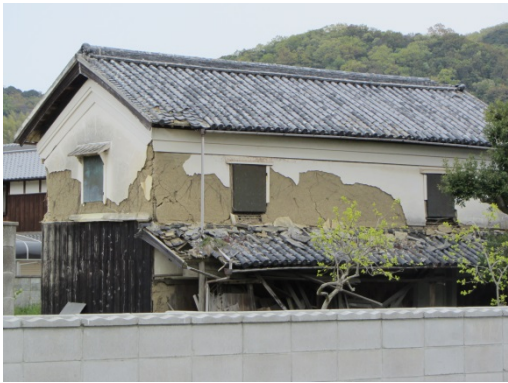
写真 6.30 土塗壁等の被害

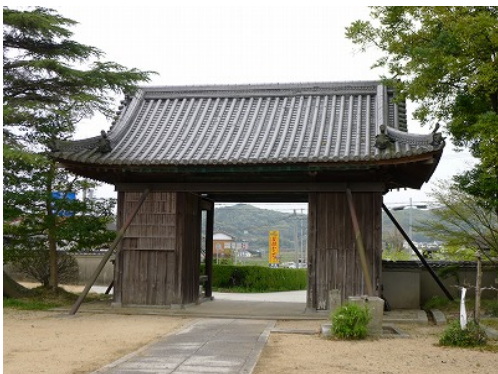
地震の際、境内に亀裂が入り、液状化が発生した。地下水位が高く、地盤の悪い地域。阪神・淡路大震災でも、本堂、門が大きな被害を受けたとのこと。門は鋼材により耐震補強されていた。

写真 6.32 鋼材により耐震補強された門
(大きな被害は見られない)

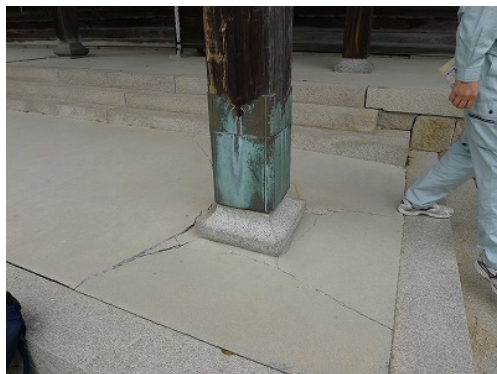
写真 6.33 亀裂の入った向拝下基壇部

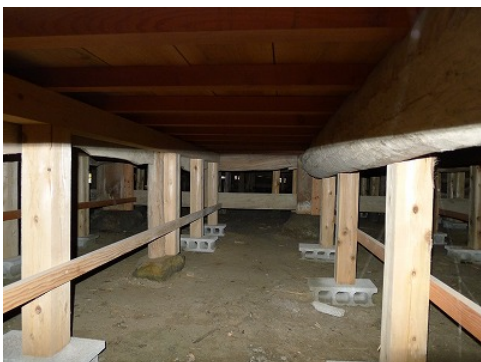
写真 6.34 本堂床下 (石場建ての柱と束)
