## 平成 28 年（2016 年）熊本地震による建築物等被害第一次調査報告 （その 1 4 月 15 日（本震前）調査結果速報）

### 1. 調査の目的及び概要

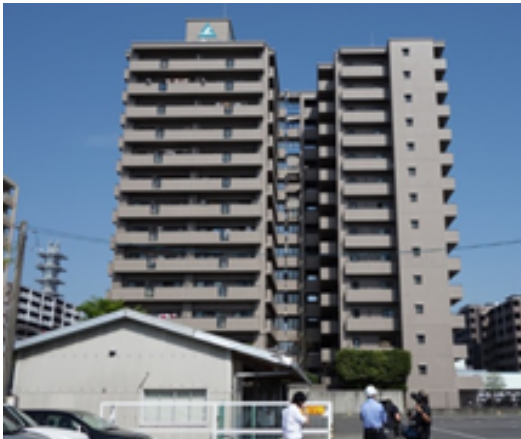
写真 5.2.1 集合住宅の全景

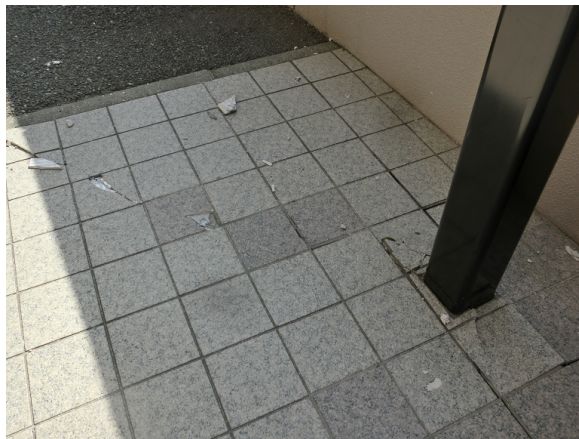
写真 5.2.3 入り口付近のタイルの割れ

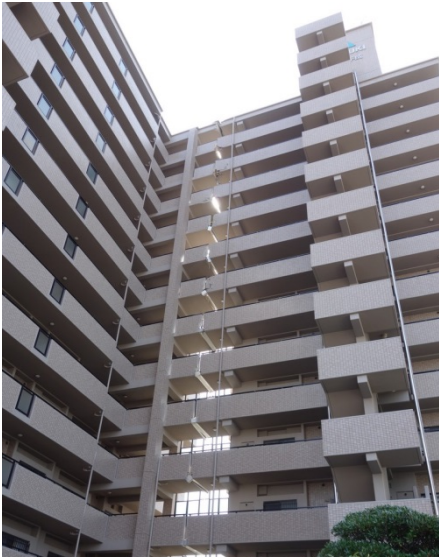
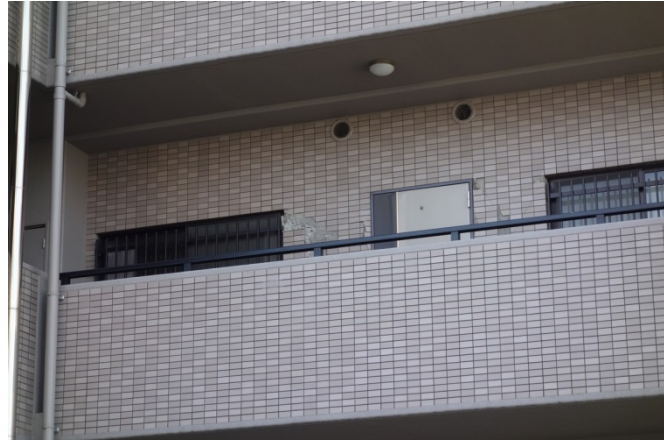
熊本市中央区世安町に一部損傷した鉄骨鉄筋コンクリート造集合住宅（写真 5.2.1）があり、外観から概要を調査した。写真 5.2.2 に示すとおり、当該建築物には渡り廊下部分のエキスパンションジョイントに損傷が見られ、別の部位では、非構造壁にひび割れが見られた。構造躯体については、外観からは損傷は確認できなかった。なお、周辺地盤に特に大きな変状は認められなかったが、集合住宅入り口付近のタイルの割れ（写真 5.2.3）は確認された。

写真 5.2.2 渡り廊下部分と非構造壁の被害

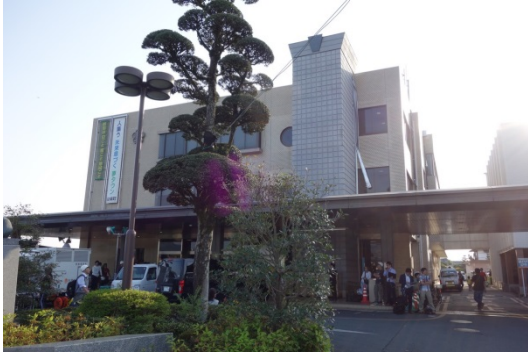
写真 5.4.1 益城町役場庁舎の全景

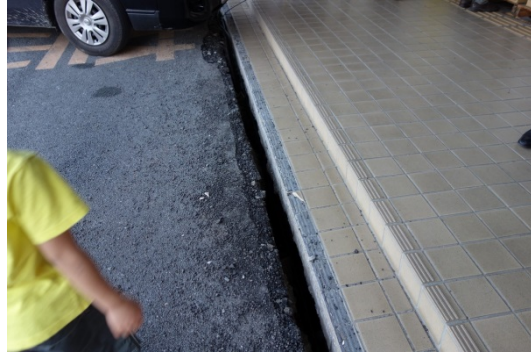
写真 5.4.1 に益城町役場庁舎の外観を示す。同庁舎は鉄筋コンクリート造3階建てであり、外付けフレームによる耐震補強がなされていた。構造躯体の損傷は確認できないものの、周辺地盤の亀裂、移動などが多く見られた。写真 5.4.2 に玄関前の基礎版と周辺地盤の隙間の様子を示す。建築物が地震を受けて周辺地盤を押し出した痕跡と考えられる。写真 5.4.3 に屋上に設置されて

写真 5.4.2 玄関前の基礎版と周辺地盤の隙間

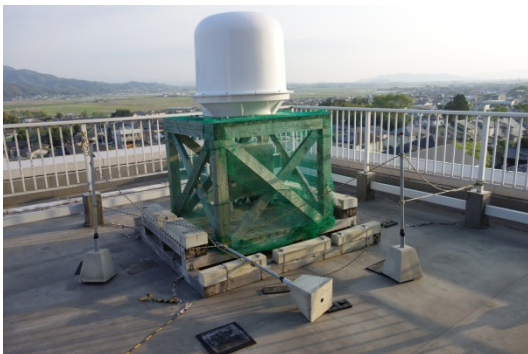
いる設備の損傷の様子を示す。屋上の設備は通信設備と思われるが、ゴム製の土台から外れて移動している。写真 5.4.4 に敷地内の舗装のひび割れを示す。この庁舎の敷地地盤は造成されていると思われる、地震により擁壁が移動し、表面の舗装に亀裂が生じたと考えられる。写真 5.4.5 に渡り廊下の非構造壁の地震によるものと考えられるひび割れを示す。

写真 5.4.3 屋上の設備の損傷（脚部）

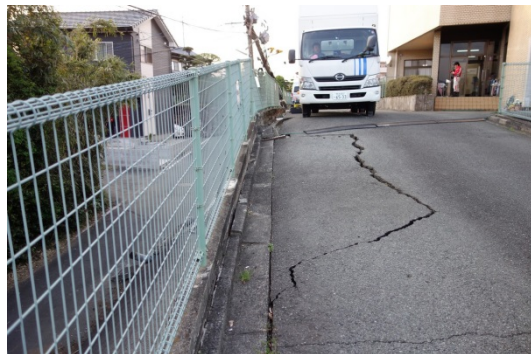
写真 5.4.4 敷地内の舗装のひび割れ

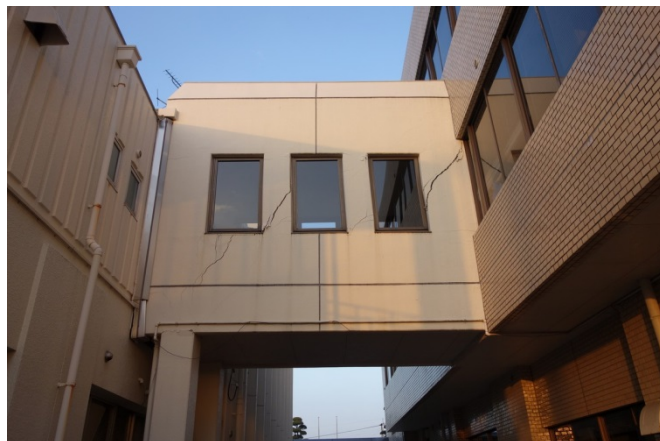
写真 5.4.5 渡り廊下の損傷

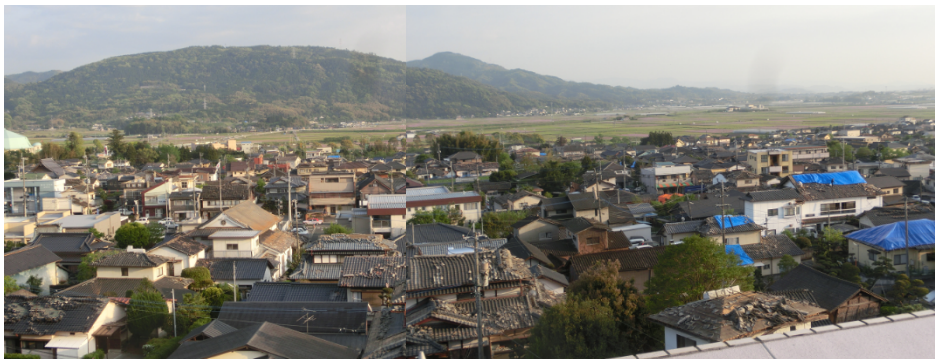
3階建ての益城町役場屋上から市街地を眺めたところ、ほとんどの建築物の土葺き瓦屋根が損傷を受けていた（写真 5.5.1）。ブルーシートの割合が低いのは、行き渡っていないためであり、損傷を受けている割合はかなり高いと推測される。

写真 5.5.1 町役場屋上から見た市街地の概況

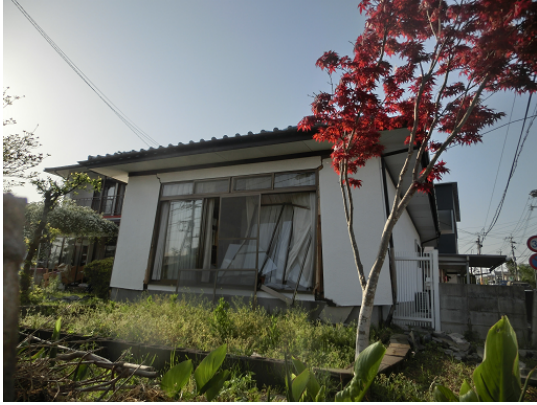
写真 5.5.2 建具が外れた家屋

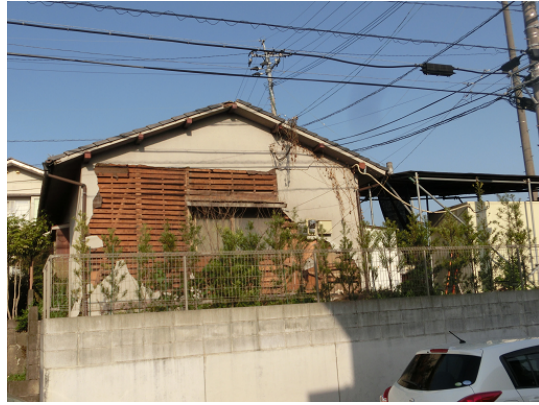
写真 5.5.3 モルタル外壁が剥落した平屋の家屋

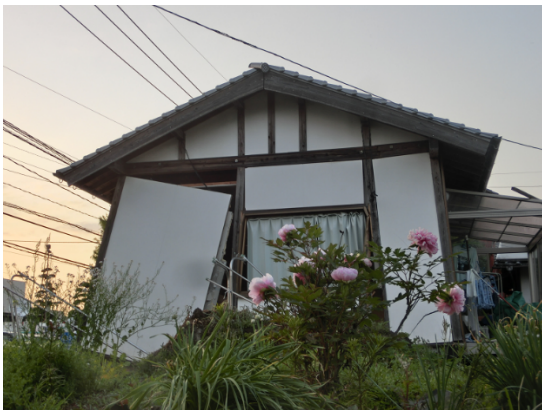
写真 5.5.4 壁が外れた家屋

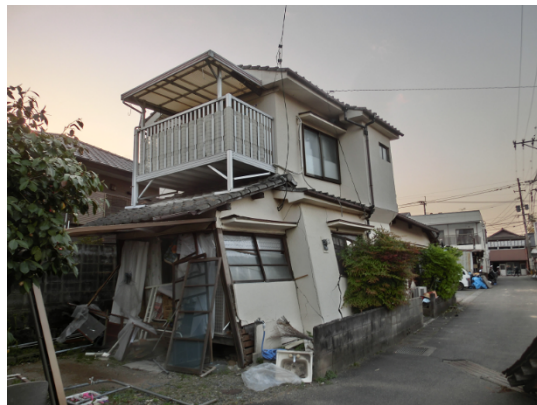
写真 5.5.5 残留変形が大きな家屋

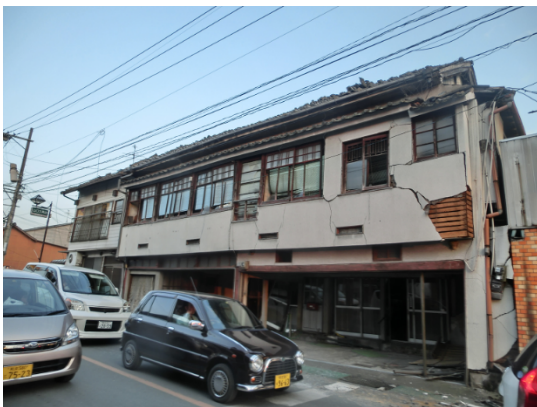
写真 5.5.6 軸組構法の店舗併用住宅の被害

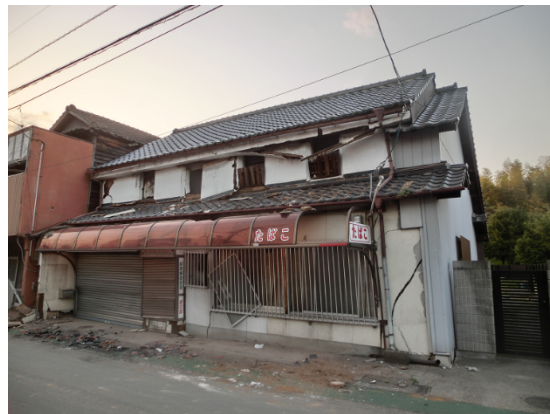
写真 5.5.7 土壁を有する伝統的な町屋の被害

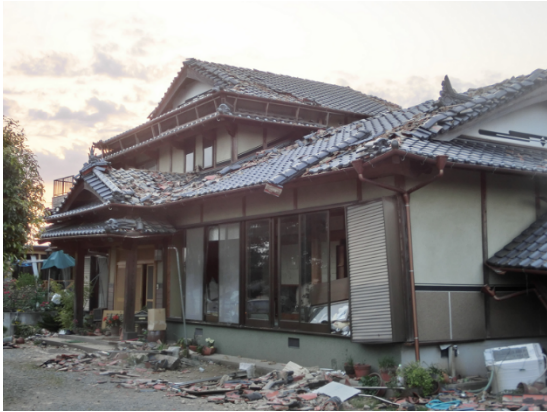
写真 5.5.8 比較的新しい伝統的構法の被害

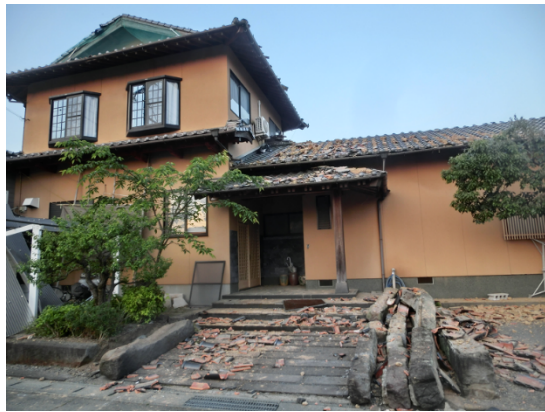
写真 5.5.9 土葺きの屋根瓦のみの被害

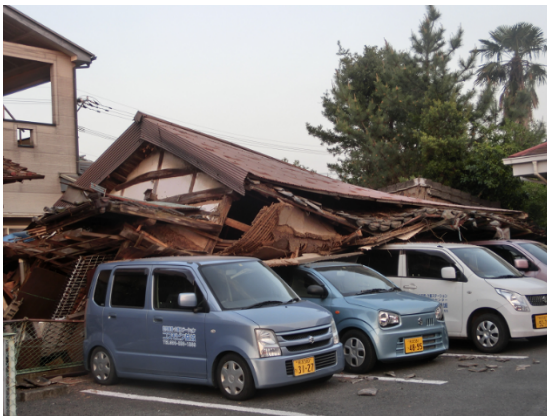
写真 5.5.10 納屋の倒壊

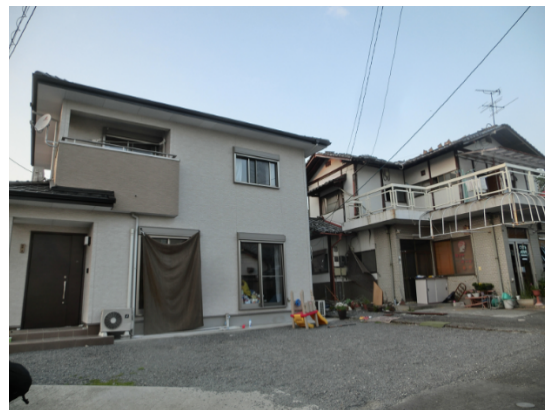
写真 5.5.11 被害軽微な比較的新しい家屋(左)

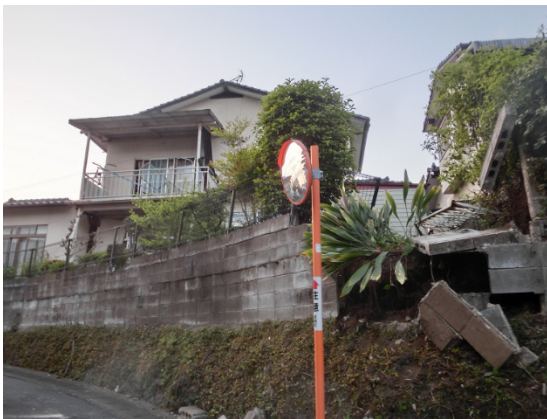
写真 5.5.12 増し積み擁壁の被害

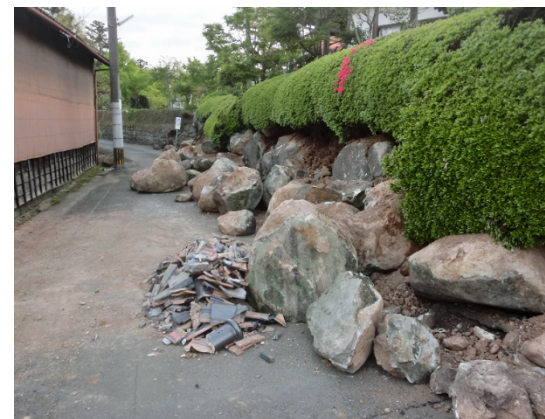
写真 5.5.13 石積み擁壁の被害

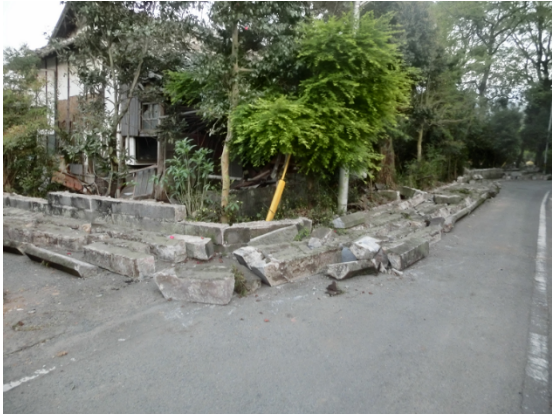
写真 5.5.14 組積造の塀の被害

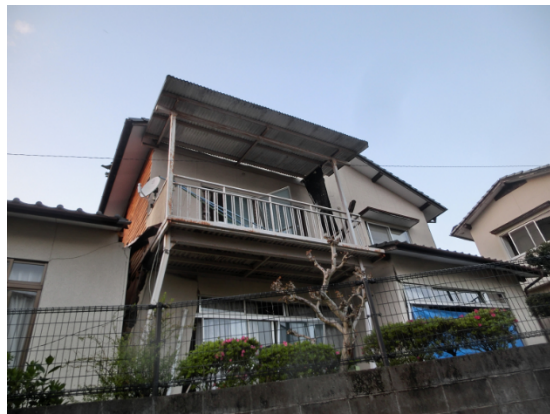
また、無筋コンクリートやコンクリートブロック等の擁壁（写真 5.5.12：増し積み擁壁）や石積み擁壁の被害（写真 5.5.13）、組積造の塀の被害（写真 5.5.14）も多く見られた。また、写真 5.5.12 の擁壁によって支えられた敷地に建ち、擁壁の被害に伴う宅地変状の影響で被害が甚大になったと思われる家屋（写真 5.5.15）もあった。

写真 5.5.15 写真 5.5.12 の擁壁に支えられ、  
宅地変状により被害が甚大な家屋

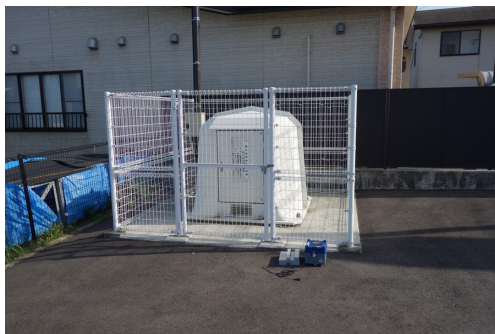
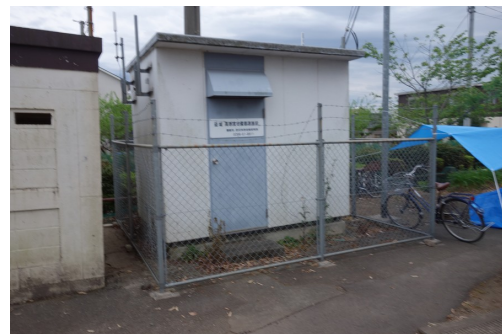
写真 5.6.1 K-NET 熊本と KiK-net 益城の観測点の様子

K-NET 熊本 (KMM006、計測震度 5.9、調査日：4/15) 並びに KiK-net 益城 (KMMH16、計測震度 6.4、調査日：4/16) の地震観測点における地震計の設置状況を調査した。K-NET 熊本の設置箇所は、緩やかな傾斜地の上方 (写真 5.6.1(a)) であり、KiK-net 益城の設置箇所は益城町役場近くの公園内 (写真 5.6.1(b)) であった。両観測点共に、周辺には計測結果に影響を及ぼすような変状は見られなかった。
