平成 28 年(2016 年)熊本地震による建築物等被害第九次調査報告(速報) (免震建築物に関する調査)

1. 調査の目的及び概要

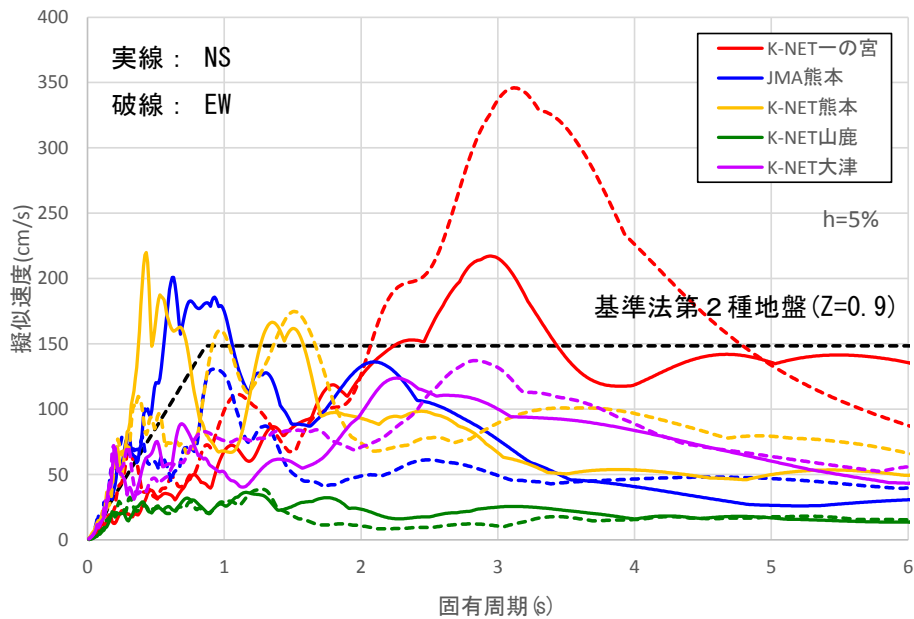
図 4.1 調査建築物近傍での地震記録による擬似速度応答スペクトル

図 3.1 に▼印で示された観測点のうち、K-NET 一の宮、JMA 熊本、K-NET 熊本、K-NET 山鹿及び k-NET 大津で観測された本震時の地震記録による擬似速度応答スペクトルを図 4.1 に示す。参考として、建築基準法令による第二種地盤（地震地域係数 $Z = 0.9$ ）での擬似速度応答スペクトルを黒点線で示す。A 医療施設近傍（約 4 km 東）の K-NET 一の宮において、周期約 3 秒の長周期成分が大きくなっていることが特徴的である。

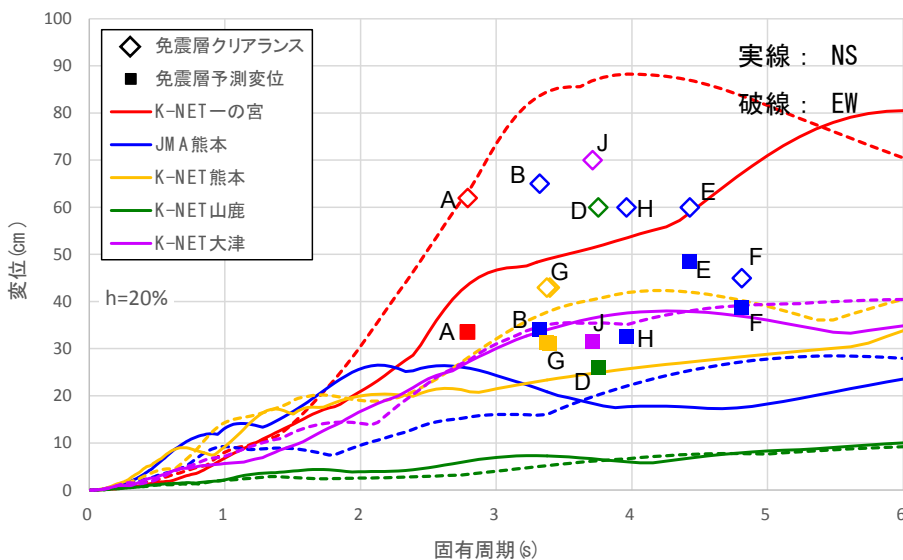
図 4.2 変位応答スペクトル (h=20%) 及び免震層の設計時予測変位とクリアランス

図 4.2 は、各地震記録による変位応答スペクトルである。減衰定数は 20%とした。現時点で、設計時における免震層の予測変位とクリアランスが判明している建築物については、それぞれの建築物の最寄りの観測点に対する線の色と同色とした上でこれらの値も図にプロットしている。最寄りの観測点での地震記録の変位応答スペクトルと設計時の免震層予測変位を比較した場合、A 医療施設においては K-NET 一の宮の NS と EW の両方向で、G 共同住宅において K-NET 熊本の EW 方向で、J 倉庫においては K-NET 大津の NS と EW の両方向で、それぞれ応答変位が予測変位を上回る結果となっている。

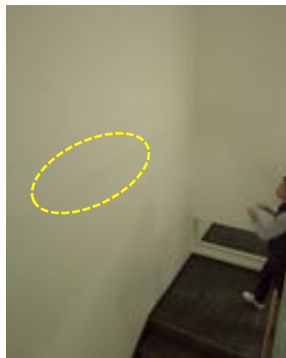
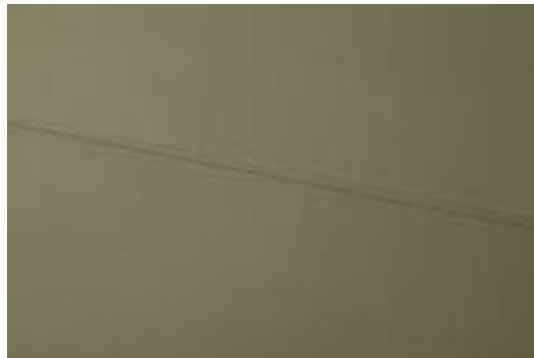
上記のほか、地震応答の痕跡（被害）として、階段室の内装クロスのしわ及び4階の窓サッシ部金具のずれが見られた（写真 5.2.3、写真 5.2.4）。建物周囲においては、通用口の鋼製扉の取付け部の変形、クリアランスのカバーの端の鉄板の折れ曲がり（カバー下に巻き込まれていた）が見られた。管理者の方によれば、この鉄板部の支障は前震時にカバー全体のうち 1/3 程度で、本震時にさらにもう 1/3（トータル 2/3）程度で見られたとのことであった。

写真 5.2.3 階段室の内装クロスのずれに伴うしわ

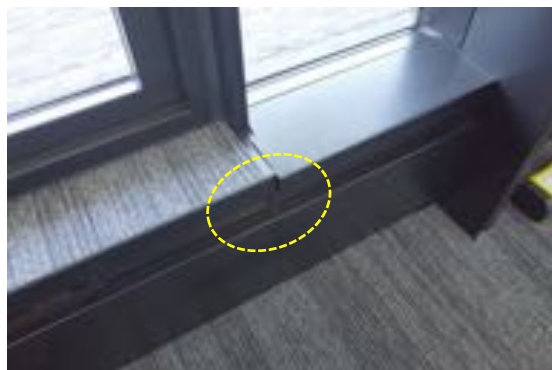
写真 5.2.4 窓サッシ部の金具のずれ

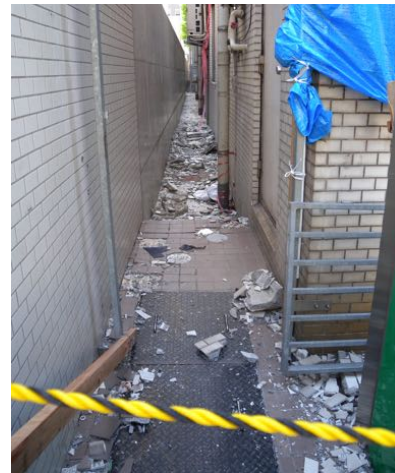
なお上部構造の外観上の変状は調査時点では全く見られなかったが、隣接する建築物では、外装材の広範な落下が見られた（写真 5.2.6）。

写真 5.2.6 隣接建物（右）の外装材落下被害

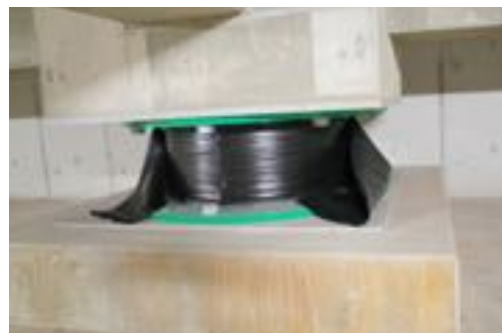
罫書き式の変位計等の設置はなく、最大変位の把握はできていない。免震層内では、積層ゴムの被覆（保護）カバーの外れ（写真 5.3.2）やU形鋼材ダンパーの鋼材部分の軽微な残留変形（ゆがみ）及び塗料の剥がれが見られたほか、構造上の被害として、鉛ダンパーの取付け基部周辺のスラブの大きな破損が見られた（写真 5.3.3）。鉛ダンパーの屈曲部の表面に生じているしわの目視観察からは、10cm内程度の変形と考えられ、破壊した取り付け基部での変形が原因でダンパーが十分にせん断変形できず、設計で想定した性能を発揮できなかった可能性がある。

写真 5.3.2 積層ゴム被覆カバーの外れ

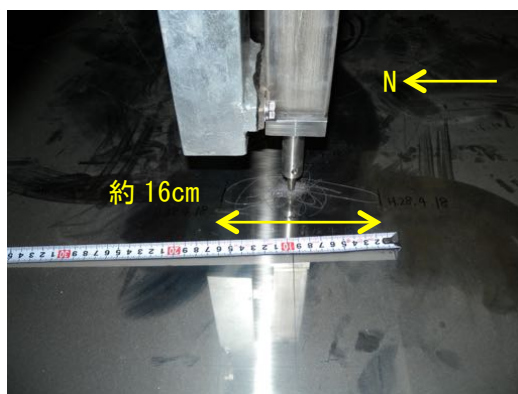
免震層内に罫書き式の変位計が設置されており、両振幅で南北に約16cmの軌跡を確認した（写真5.4.1）。免震表示（写真5.4.2）は正面玄関周りにはみられず、通用口周りに掲示されていた。免震材料及び免震層内外のクリアランス部の変状は、ごく軽微なものを除き見られなかった。

写真 5.4.1 罫書きの軌跡

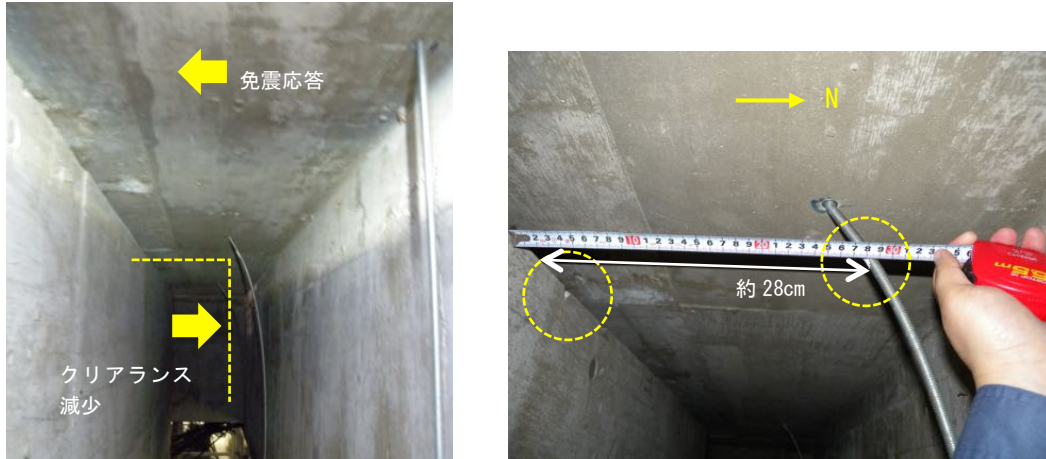
免震層に罫書き式変位計等の設置はないが、免震層の変位の発生に伴う痕跡として、クリアランス部に設けられた配管の吊りボルトの変形（写真 5.6.1）、オイルダンパー軸部の摺動跡、オイルダンパーの周囲柵等への接触跡（写真 5.6.2）などにより、南に約 28cm、西に約 18cm 程度（北及び東方向については不明）の変位が生じたものと考えられる。さらに、積層ゴムの最上層部分には変形跡が見られたが、大きなせん断変形により積層ゴムのゴム部分（積層された鋼板の間にあるゴム）が若干外部に膨らみ出したものと考えられる。

写真 5. 6. 1 配管吊り下げ用ボルトの変形（ボルトの接触痕から擁壁まで約 28cm）

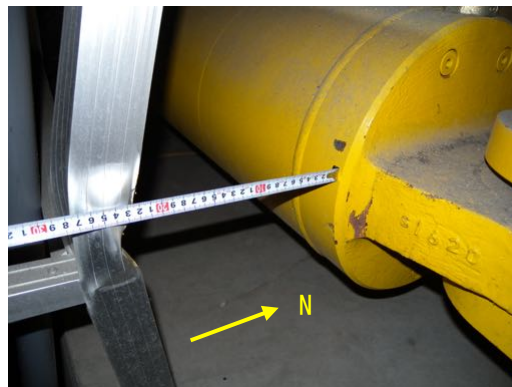
写真 5. 6. 2 オイルダンパー胴部の移動・接触に伴う周囲柵の変形

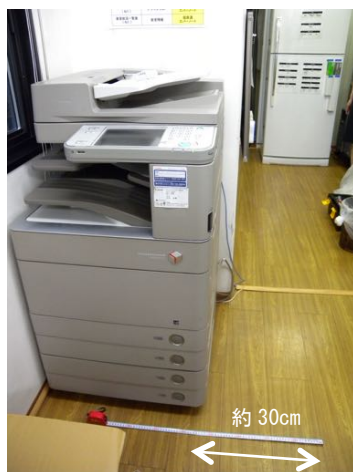
- ・前震、本震共に宿泊室及び 1 F 食堂ではいずれも被害（備品落下等も含む）は見られなかった。
- ・前震時に、1 階事務室の隅に置いていたコピー機（写真 5.6.3）が約 30cm 移動した。
- ・本震時に、5 階宿泊室での姿見の転倒及び 1 階事務室のパーティション（写真 5.6.4）の転倒があった。
- ・本震直後には、免震建築物であるとして 1 階ロビー内に周辺の通行人も含め約 50 人が避難していた。
- ・他の宿泊施設では、客室の T V 転倒やエレベータ停止などの被害で営業できないものがあった

写真 5. 6. 3 移動したコピー機

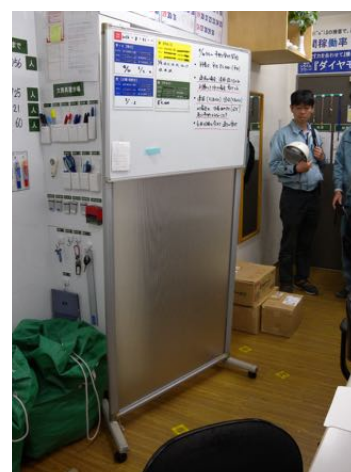
写真 5. 6. 4 転倒したパーティション

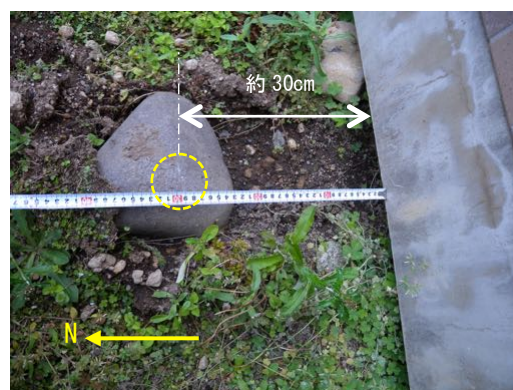
免震層に罫書き式変位計等の設置はないが、A棟では、免震層の変位の発生に伴う痕跡として、自転車置ききの金具の変形、免震層周囲の石の移動痕、犬走り部分の周囲への接触、エキスパンション周囲での変状があり（写真5.7.1～写真5.7.4）、北に約30cm程度の変位が生じたものと考えられる（他の方向は不明）。また、A棟の積層ゴム支承で、北に3cm程度の残留変位が観察された（写真5.7.5）。この建築物では免震層の定期的な点検の一環として下げ振りを用いた変位の観測を実施しており、管理会社によれば直近の点検時（約一月前、3月）にはほぼ原点とのことで、この残留変位は今回の一連の地震で生じたものと考えられる。

写真 5.7.2 免震層周囲の石の移動跡

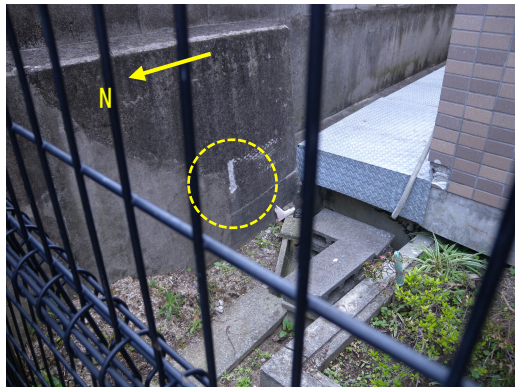
写真 5.7.3 犬走り部分の周囲への接触跡

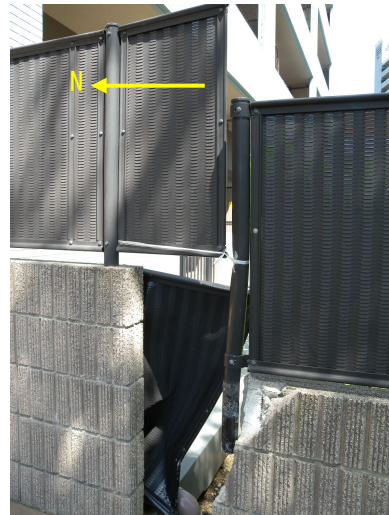
写真 5.7.4 エキスパンション部変形

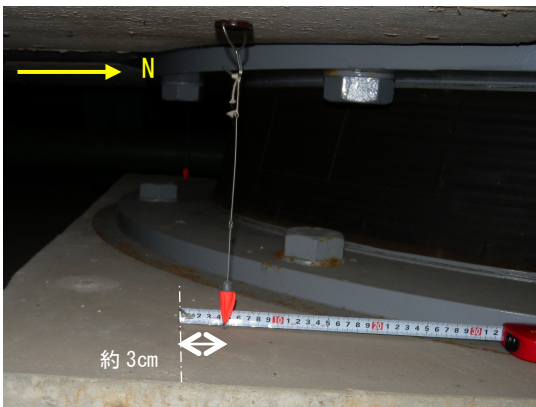
写真 5.7.5 積層ゴムの残留変形

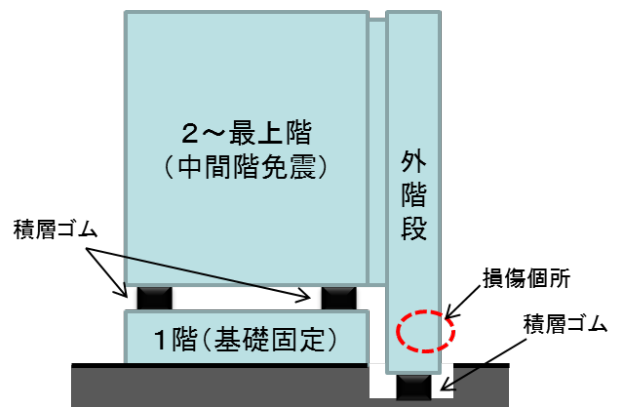
中間階免震となっているB棟は、図5.7.1に示す通り免震部分から構面外に張り出して立ち下げる形式で外階段を設けており、階段の脚部の地下にも積層ゴム支承が設置されている。この外階段の被害が大きく、階段中央の壁部分の損傷によって使用禁止となっていた（写真5.7.6）。また、階段下の積層ゴム支承について、上側の取付け基部の損傷（かぶりコンクリート部分の剥落）も観察された。

図 5.7.1 B棟(中間階免震)及び階段損傷位置

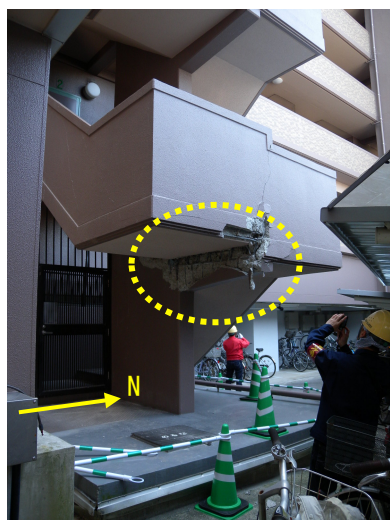
写真 5.7.6 外付け階段の被害と階段下に設置された積層ゴム支承の取り付け基部の損傷

- ・現地調査を実施した際の建物使用者・管理者等へのヒアリング等によれば、いずれの免震建築物も継続使用上の大きな支障は見られず、周囲の建築物（耐震設計）と比較して一定の効果が見られたとの指摘があった。
- ・構造的な被害として、ダンパーの取付け基部と鉄筋コンクリート造の床スラブとの間で破壊を生じていたものがあつた（C共同住宅、I共同住宅）。ダンパーの応答変形に伴うせん断力及び曲げモーメント等の作用に対する強度が十分でなかったことが考えられる。
- ・別の構造的な被害として、外付け階段の損傷を生じていたものがあつた（G共同住宅、H共同住宅）。中間階免震の上部構造に対し外付け階段を張り出して立ち下げ、階段部分を個別に積層ゴム支承で支える形式としたもので、当該階段の基部に取り付けた積層ゴムの応答変形に伴って作用する荷重・外力に対する強度が十分でなかったことが考えられる。こうした階段の損傷

- 1) 構造的な被害が見られた2項目（ダンパーの取付け基部と鉄筋コンクリート造床スラブとの接合部及び外付け階段）については、設計の実態を把握するとともに、再発の防止のため、設計用の適切な荷重及び外力の設定等に関する技術資料の整備等について検討する必要がある。
- 2) 設計で想定した変形を超える応答を生じた積層ゴムについては、性能評価時の実験等の結果を踏まえて、ハードニング等の影響（特性の変動）の評価の必要性等について検討する必要がある。
- 3) 免震建築物の周囲に設けるクリアランスやエキスパンション部については、想定外の被害の発生を防止し、適切な設計が行われるように注意喚起の必要性等について検討を行う必要がある。

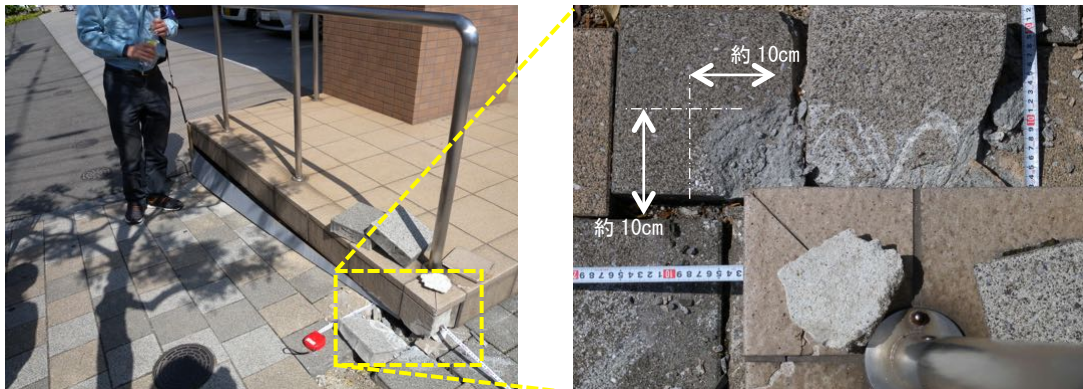
その他、エキスパンション部分で、免震部分と非免震部分の双方に止め付けられていた手すりの変形が見られた（写真 5.9.4）。また、このエキスパンション部分の移動跡、犬走り部分と周囲の接触跡（写真 5.9.5）からは、少なくとも 10cm 程度の変位が生じたことが考えられる。建築物の北西角部ではエキスパンション部分の鉄板に 5cm 程度の鉛直方向の隙間が見られたほか、敷地境界の塀の傾斜があり（写真 5.9.6）、地盤の沈下に起因する現象と考えられる。

写真 5.9.5 犬走り部分の周囲との接触跡 (右図は左図囲み部分の拡大)

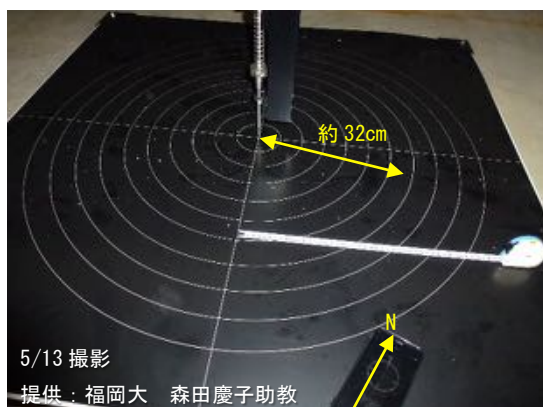
免震層内に罫書き式変位計が設置されており、東に約32cm、北西に約23cmの軌跡が確認された(写真5.10.1)。免震材料には異常は見られなかったが、免震層内部及び周辺で、鉛直クリア

写真 5. 10. 1 野書きの軌跡

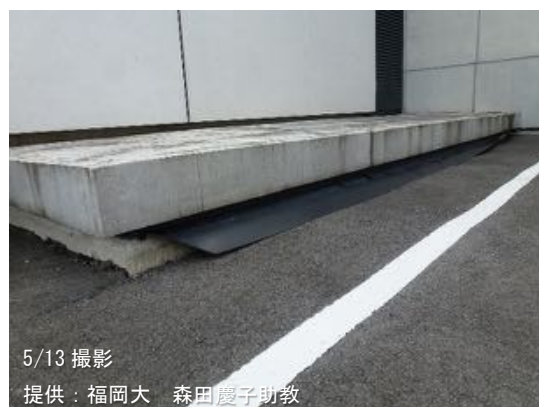
ランス部のゴムカバー（免震スカート）のはみ出し、エキスパンション部の破損などが見られた（写真 5. 10. 2、写真 5. 10. 3）。

写真 5. 10. 2 免震スカートのはみ出し

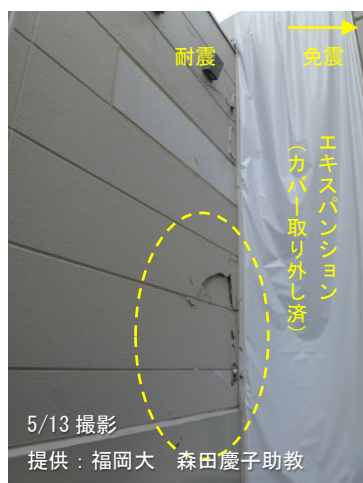
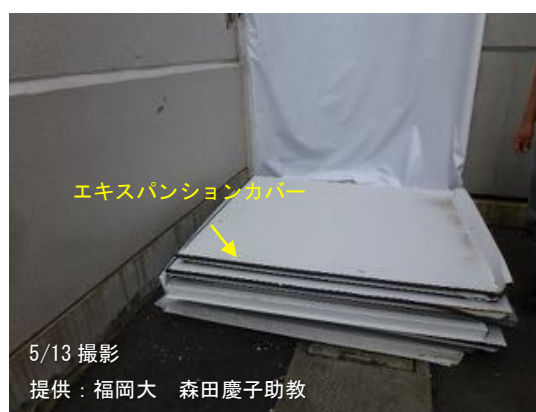
写真 5. 10. 3 エキスパンション部の破損と取り外されたカバー
