平成 30 年台風第 21 号に伴う強風による建築物等被害 現地調査報告（速報）

国土交通省国土技術政策総合研究所
国立研究開発法人建築研究所

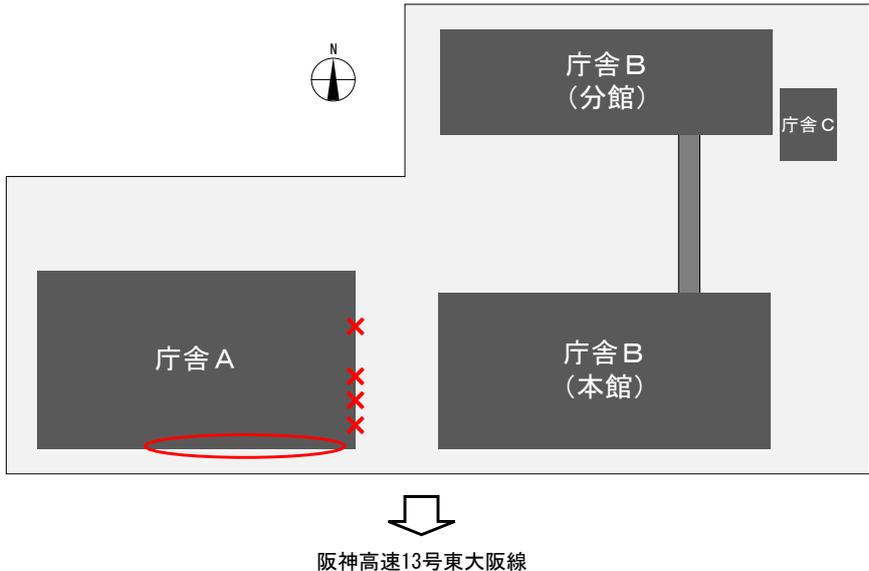
図 3.2 倉舎 A、B、C の配置と被害箇所

図3.2に調査対象の庁舎Aの配置と被害箇所を示す。被害の概要としては、1階店舗の東面開口部のガラスの破損および室内天井の脱落、南側エントランスの軒天井の持ち上がり、1階執務室（東面窓）、2階共用会議室（東面窓）および13階執務室（南面窓）の窓ガラスの破損、12～15階執務室（南面窓）の窓枠の外れなどであった。なお、隣接する庁舎Bでの3階西面の窓ガラス破損、庁舎Cでの1階出入口の窓ガラス破損、などが報告されている。

(倉舎 A の 1 階での被害について、×印は窓ガラスのおおよその破損箇所、○印は軒天井のおおよその持ち上がり範囲を表す)

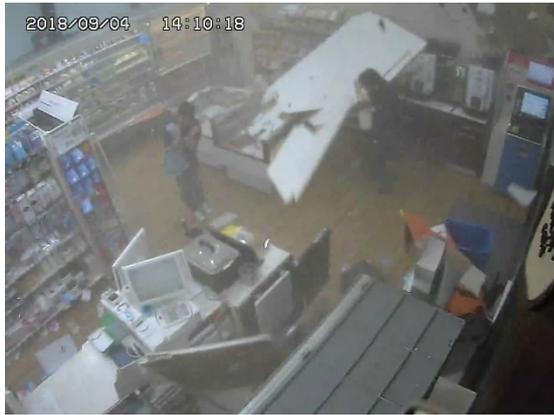
- ・ 1階店舗の防犯ビデオによると、9月4日午後2時10分ころに突風が室内に吹き込んで天井の一部が脱落し（写真3.1）、東面開口部のガラス2枚が室内側から外側に向かって破損、同1枚に多数のヒビが入った（写真3.2）。南風により南側エントランスの軒天井が上方に持ち上げられ（写真3.3）、外壁のすき間を通して1階店舗の天井裏に風が吹き込み、店舗の天井の一部が破損・脱落し一部が下方に垂れ下がり（写真3.4）、店舗内に風が吹き込んできたと考えられる。その結果、店舗内の内圧が上昇し、建築物側面にあたる東面では負の風圧が作用していたと考えられ、両者の合力でガラスを破損させるほどの風力が発生したと考えられる。また、1階南面の開口部のガラスは破損していなかった（写真3.3）。調査時は破損したガラス面には合板が嵌められて養生されていたが、店舗内の後片付けを行っており、被災後1週間後に店舗は営業を再開したとのことである。1階店舗で想定される内外装材の被害の進展過程を図3.3に示す。

写真 3.1 1階店舗被災時の状況
(当該庁舎提供)

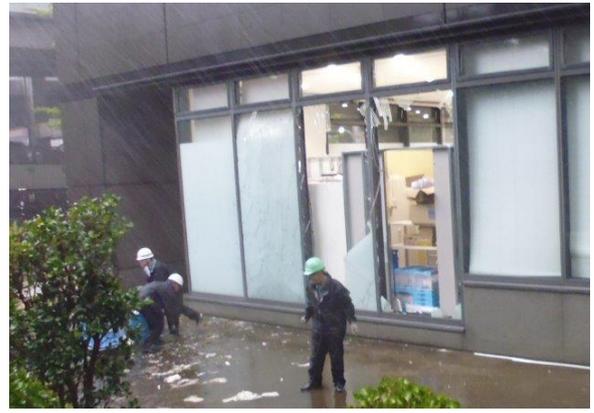
写真 3.2 1階東面窓ガラスの破損
(当該庁舎提供)

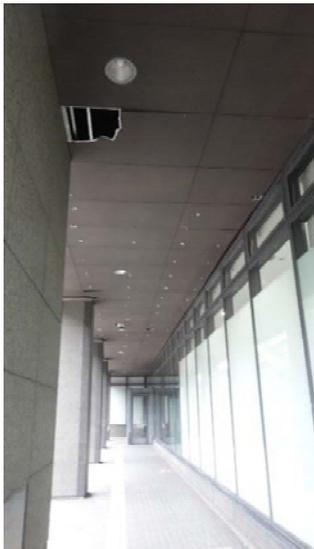
写真 3.3 1階の軒天井の持ちあがり

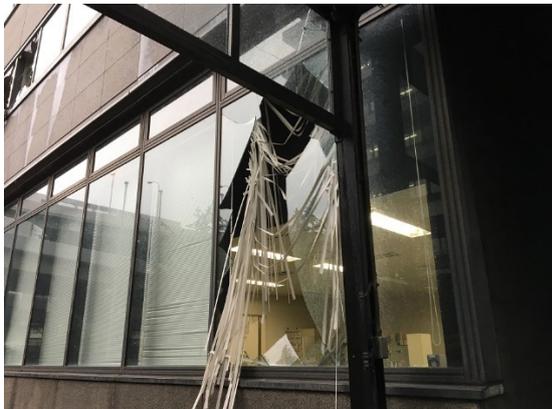
- ・ このほか、1階店舗の北側に位置する執務室の窓ガラスも破損した（写真3.5～写真3.6）。また、2階東面の窓ガラスも破損し（写真3.7）、天井の一部が下方に垂れ下がっていた（写真3.8）。当時室内には人がいなかったため、破損した時刻は特定できなかった。1階東面には飛来物の衝突痕もあったので、風圧の作用と飛来物の衝突による破損が想定される。調査時は、ガラス面には合板が嵌められて養生されていた。

写真 3.5 1階窓ガラスの破損
(当該庁舎提供)

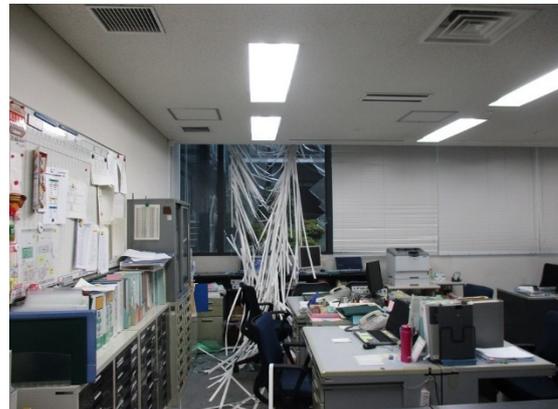
写真 3.6 窓ガラスが破損した1階室内
(当該庁舎提供)

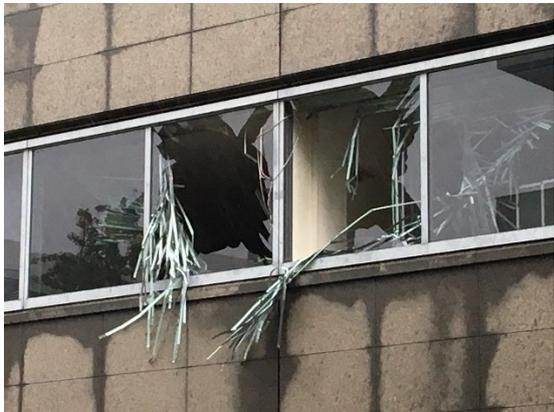
写真 3.7 2階窓ガラスの破損
(当該庁舎提供)

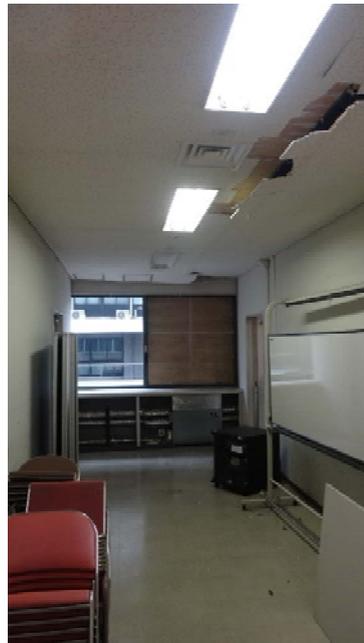
写真 3.8 窓ガラスが破損した2階室内

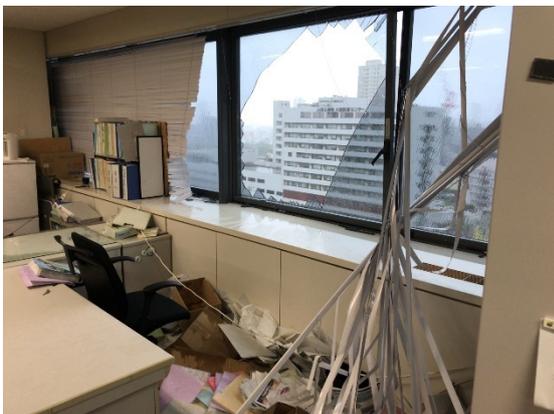
- ・ 13階の被災時には数10名が室内で執務中であった。南面の窓ガラス1枚が9月4日午後2時ころに急に破損し、強風が室内に吹き込み、室内に書類が散乱した（写真3.9～写真3.10）。また、天井の一部が上方に持ち上げられていた（写真3.11）。ヒアリングによると12階で水漏れが生じたとのことである。13階は地上高さ約50mであり、南側に阪神高速が通っているため、南方向は開けており（写真3.12）、また周辺の外壁等に飛来物の衝突痕もないことから、飛来物が衝突して窓ガラスが破損した可能性は低く、正の風圧により窓ガラスが破損した可能性が高いと考えられる。窓ガラスの破損および強風の吹き込みにより3名が負傷（軽傷）した。写真3.10のように吹き込んだ強風により室内に書類等が散乱したが、1日で片づけを終えて翌日（9月5日）から通常業務を開始したとのことである。12、13、14、15階南面で確認された窓枠の外れも正の風圧による被害と推定される（写真3.13）。

写真 3.9 13階の破損した窓ガラス
(当該庁舎提供)

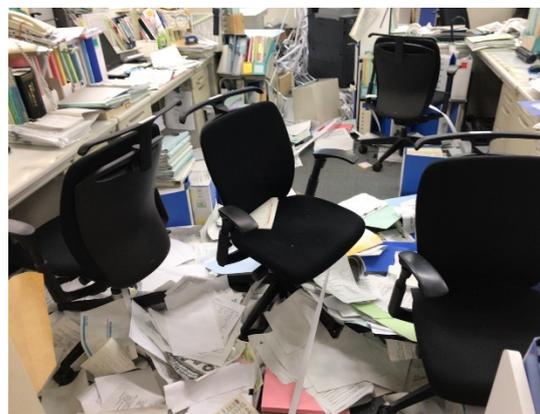
写真 3.10 被災直後の13階室内の様子
(当該庁舎提供)

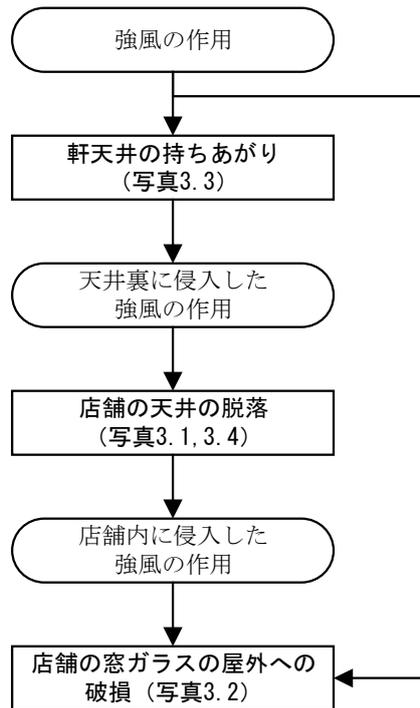
図 3.3 庁舎 A の 1 階店舗で想定される内外装材の被害の進展過程

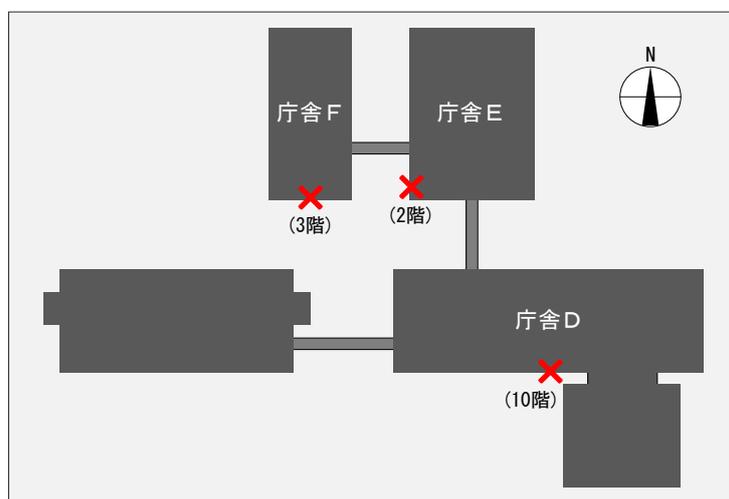
図 3.5 庁舎D、E、Fの配置と被害箇所

- ・ 図 3.5 に示す庁舎D～Fで、計 3 枚の窓ガラスが破損した（写真 3.14～写真 3.16）。その内訳は、庁舎Dの 10 階執務室で 1 枚（1910mm×1140mm×6mm）、庁舎Eの 2 階倉庫で 1 枚（2220mm×1680mm×6mm）、庁舎Fの 3 階会議室で 1 枚（2220mm×1740mm×6mm）である。設計当時の図面によると、庁舎Dと庁舎Eには熱線吸収ガラスが使用されている。おおよその破損位置を図 3.5 に×印で示す。

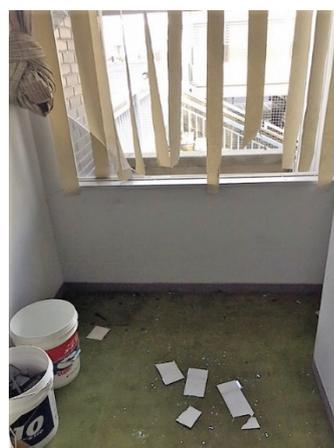
写真 3.15 庁舎Eの2階で破損した窓ガラス（当該庁舎提供）

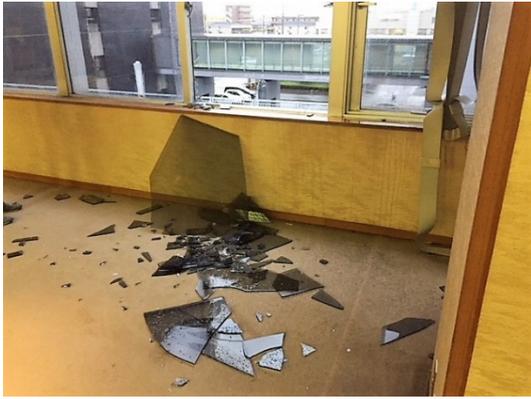
写真 3.16 庁舎Fの3階で破損した窓ガラス
(当該庁舎提供)

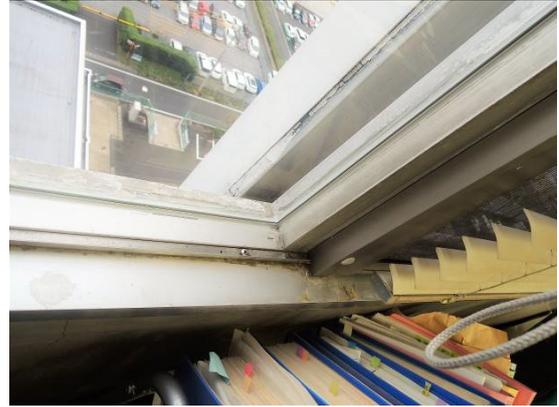
写真 3.17 庁舎Dの10階で破損した窓ガラスの
サッシ (復旧済み)

- ・ いずれの窓ガラスの破損も、風圧によるものか飛来物によるものか不明であるが、室内に飛来物と思われる物体は確認されていない。調査時には、いずれの窓ガラスも復旧済みであった（写真 3.17）。写真 3.18 は、庁舎Dの 10 階で割れた窓ガラスの位置から見た外部の様子であり、周囲に高い建築物がなく比較的開けた状況である。

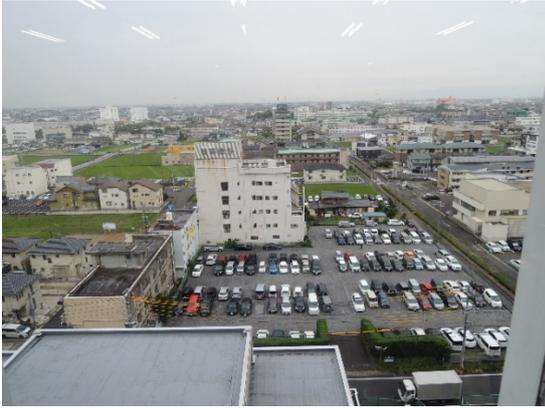
写真 3.18 庁舎Dの10階から見た屋外の様子

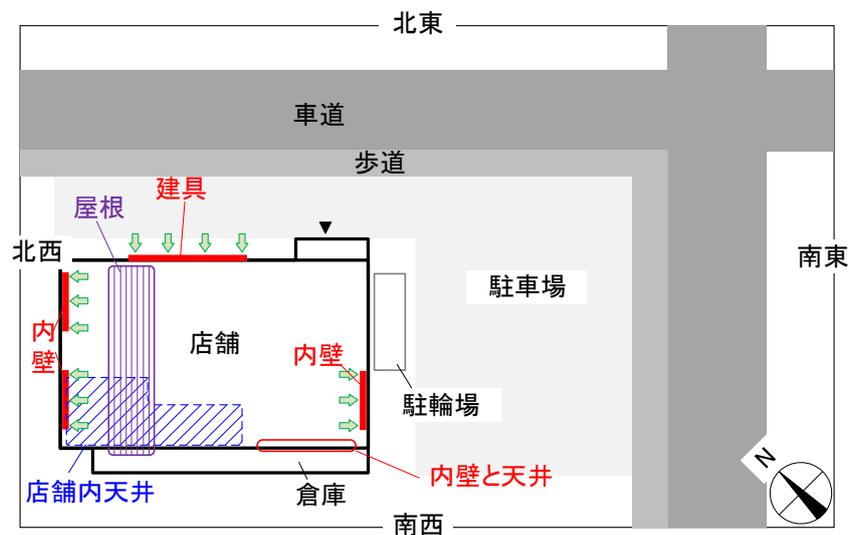
図 4.2 店舗Aの配置図

- ・ 図 4.2 に示す店舗Aは平成 26 年竣工、鉄骨造 1 階建てである。内外装材の損傷位置を同図に示す。
- ・ 強風の作用によって屋外（北東）に面する建具が屋内側に脱落・転倒した（写真 4.2）。調査時には、脱落した範囲をせっこうボード又は合板で塞いで仮復旧済みであった（写真 4.3、写真 4.4）。壁を支持していた上部には軽鉄下地が残っている（写真 4.5）。
- ・ 屋内では、北（北西）側と南（南東）側の壁が屋外側に変形した損傷状況を確認した（写真 4.6）。北（北西）側において、内装材の構成部材である上部ランナーと見られる軽鉄材が脱落、垂れ下がっていた（写真 4.7）。
- ・ 調査時には修復済みであったが、西側の天井が比較的広範囲にわたって損傷していた（写真 4.8）。天井は軽鉄材で構成される在来工法天井とみられ、ボードの種類、枚数は不明である。また、損傷範囲を修復した天井付近では、壁との取り付け部分において、目視で約 2~3cm 天井面が浮き上がっている様子が確認された（写真 4.9）。
- ・ 損壊した天井の上部の鋼板製屋根材が損壊しており、脱落している状況が確認された（写真 4.10）。調査時にはブルーシートで養生されており、鋼板製屋根材の復旧作業が行われていた（写真 4.11）。
- ・ その他、店舗入り口付近の駐輪場の屋根材が飛散していた（写真 4.12）。
- ・ 9 月 6 日に範囲を限定して営業再開し（天井が損傷した範囲は立入禁止）、9 月 9 日午前に天井の修復作業を完了したとのことである。
- ・ 店舗Aの損傷状況から推測される風の進入経路を図 4.2 に、想定される内外装材の被害の進展過程を図 4.3 に、それぞれ示す。

(凡例：赤は鉛直方向部材（内装材、屋外に面する建具、窓等）、青、紫は水平方向部材（天井、屋根等）の被害箇所を指す。矢印は推測される風の作用方向。図 4.4、図 4.6、図 4.8 も同様)

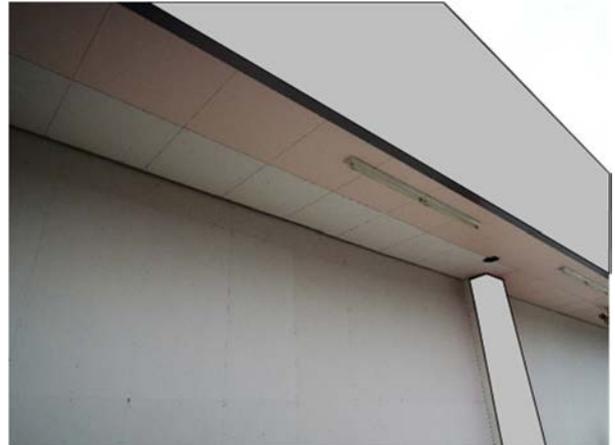
写真 4.3 脱落・転倒した建具の仮復旧状況
(屋外側)

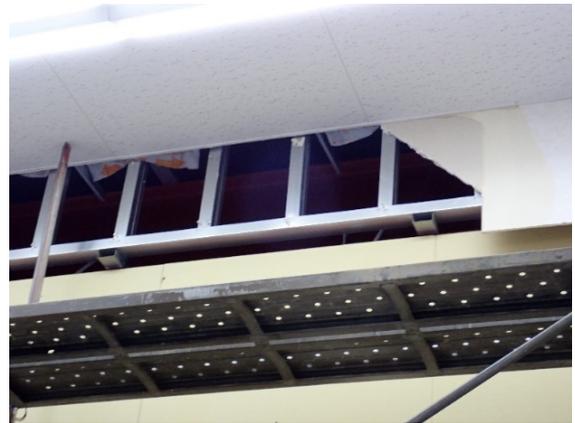
写真 4.5 脱落・転倒した建具の仮復旧状況
(屋内側) 2

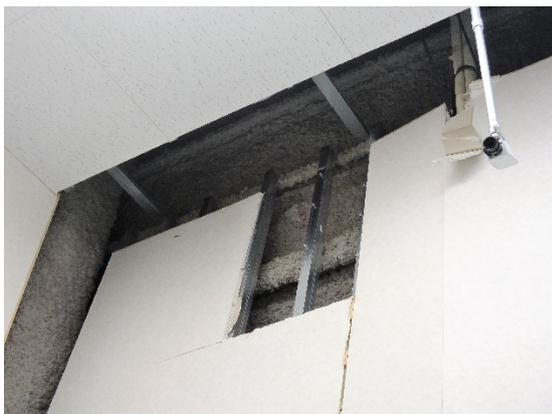
写真 4.6 北西側の内壁の損傷 1

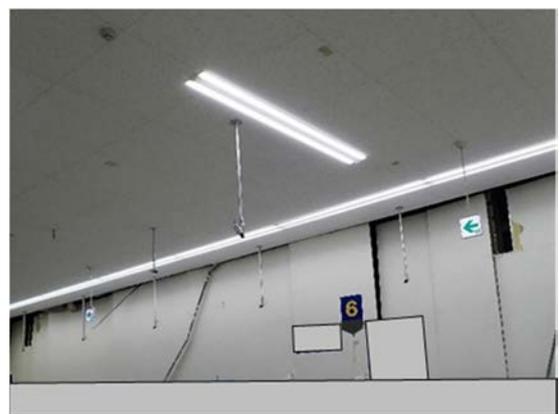
写真 4.7 北西側の内壁の損傷 2

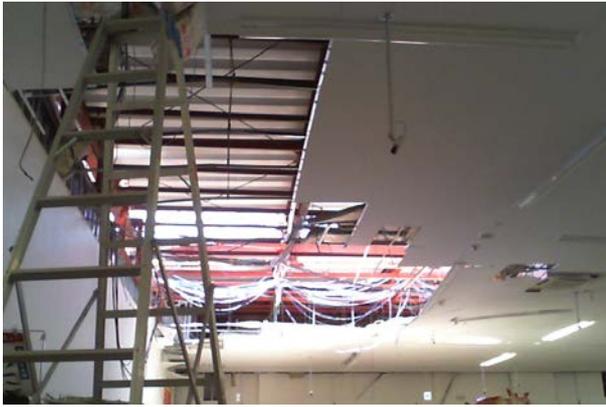
写真 4.8 店舗内天井と屋根の損壊状況
(当該店舗提供)

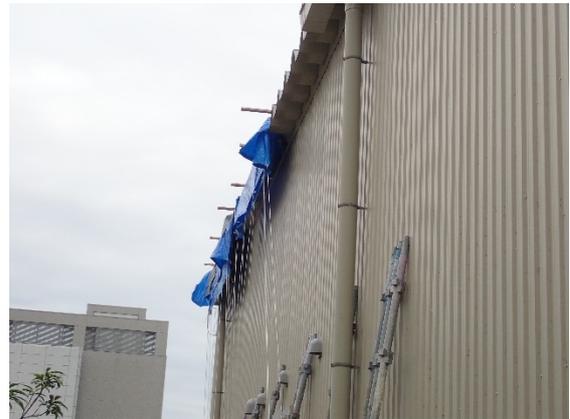
写真 4.11 鋼板製屋根材のブルーシートによる養生

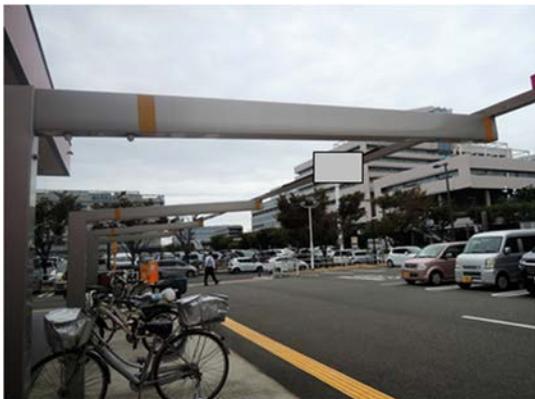
写真 4.12 駐輪場の屋根材の損傷
(店舗Aの南東側)

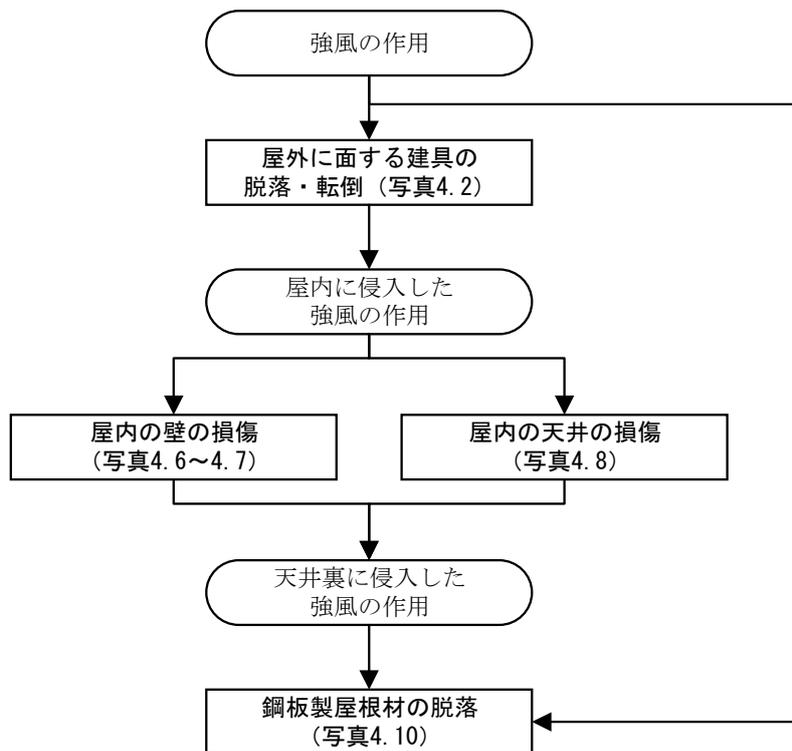
図 4.3 店舗Aで想定される内外装材の被害の進展過程

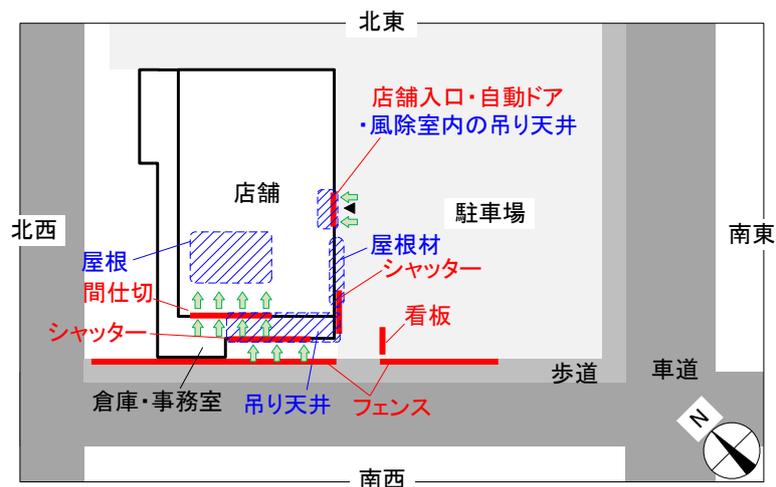
図 4.4 店舗Bの配置図

- ・ 図 4.4 に示す店舗Bは鉄骨造1階建てである。内外装材の損傷位置を同図に示す。
- ・ 南東に面している店舗入口のガラス自動ドアが風除室内に脱落・転倒し、その直上に設けられていた天井が脱落した(写真 4.13)。風除室内側の自動ドアは破損を免れており、こちらからの風が店舗内に影響を与えることはなかったと見られる。なお、調査時には修復中であったが(写真 4.14、写真 4.15)、店舗は9月12日に営業を再開し、店舗出口を入口を兼ねた通路としていた。
- ・ 屋根の断熱材と鋼板製屋根材が広範囲にわたって飛散していた(写真 4.16)。なお、店舗の内部には天井が取り付けられていなかった。調査時点では、当該箇所を合板によって仮修復済みであった(写真 4.17)。
- ・ 店舗の南西側には、その外側にある倉庫・事務室と隔てる間仕切が設けられているが、その一部が店舗側に向かって倒壊していた(写真 4.18)。調査時点で壁は修復済みであったが、壁際の什器は使用不能となっており、覆いがかけられていた(写真 4.19)。この壁の裏側にある事務室通路部分の天井の吊り材や吊り先のハンガーが変形しており、ハンガーより下側が全面的に脱落していた(写真 4.20、調査時点では一部修復済み)。
- ・ 店舗の入口付近左側(南側)の庇に設けられた鋼板製屋根材(折板ぶき)が一部脱落していたほか、倉庫のシャッターが損傷している形跡が見られた(写真 4.21)。また、南西側に面するシャッターも同様に損傷していた。
- ・ その他、駐車場に設置してある看板脚部の折損(写真 4.22)やフェンスの著しい変形が見られた。
- ・ 店舗Bの損傷状況から推測される風の進入経路を図 4.4 に、想定される内外装材の被害の進展過程を図 4.5 に、それぞれ示す。

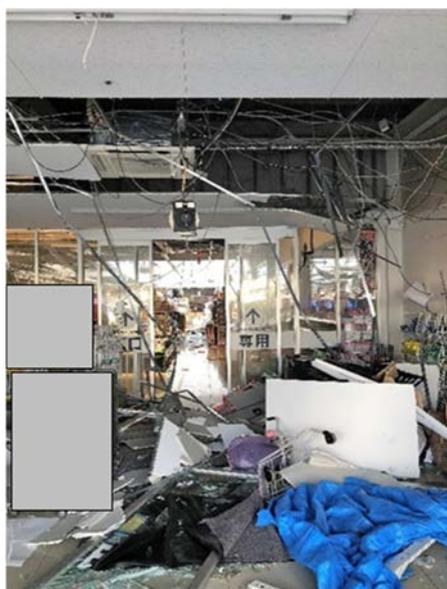
写真 4.13 店舗入口の自動ドアと天井の脱落
(当該店舗提供)

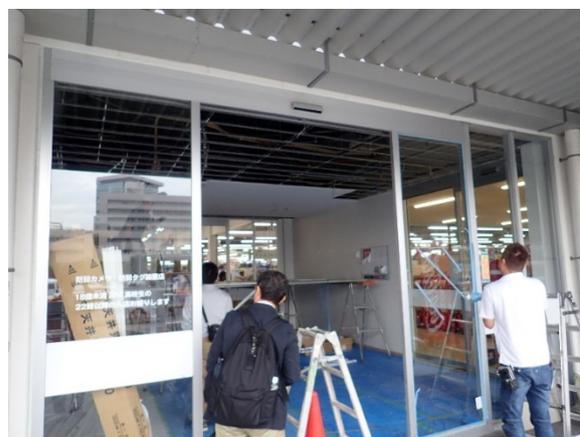
写真 4.14 店舗入口での修復中の天井と自動ドア

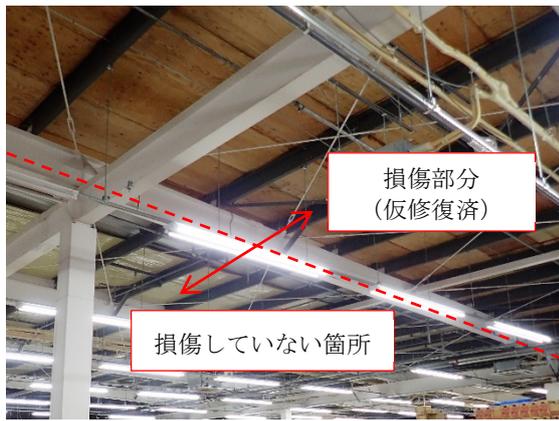
写真 4.17 屋根の損傷部分での補修状況

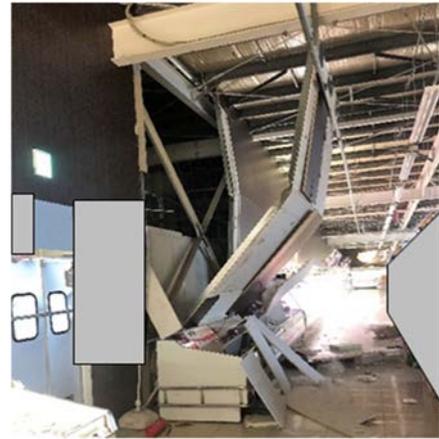
写真 4.18 店舗南西側の間仕切
(当該店舗提供)

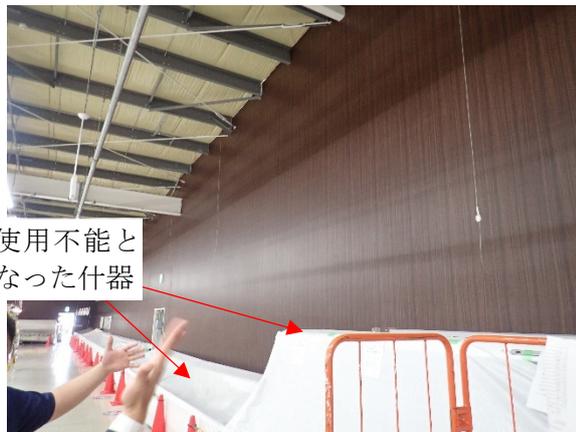
写真 4.19 修復済みの間仕切

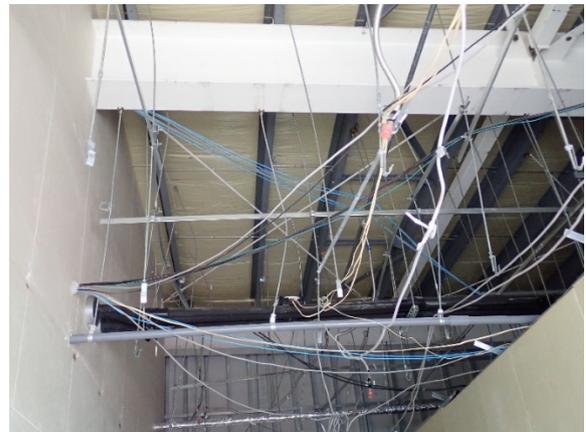
写真 4.20 倉庫・事務室での天井の脱落

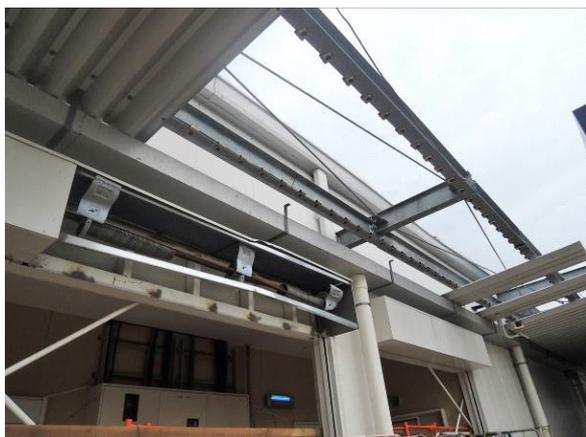
写真 4.21 庇の屋根材の脱落とシャッターの損傷

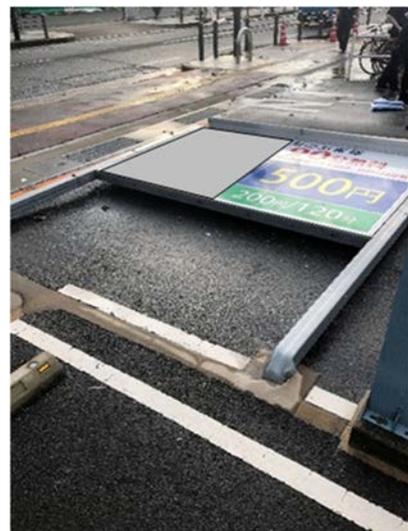
写真 4.22 看板脚部の折損
(当該店舗提供)

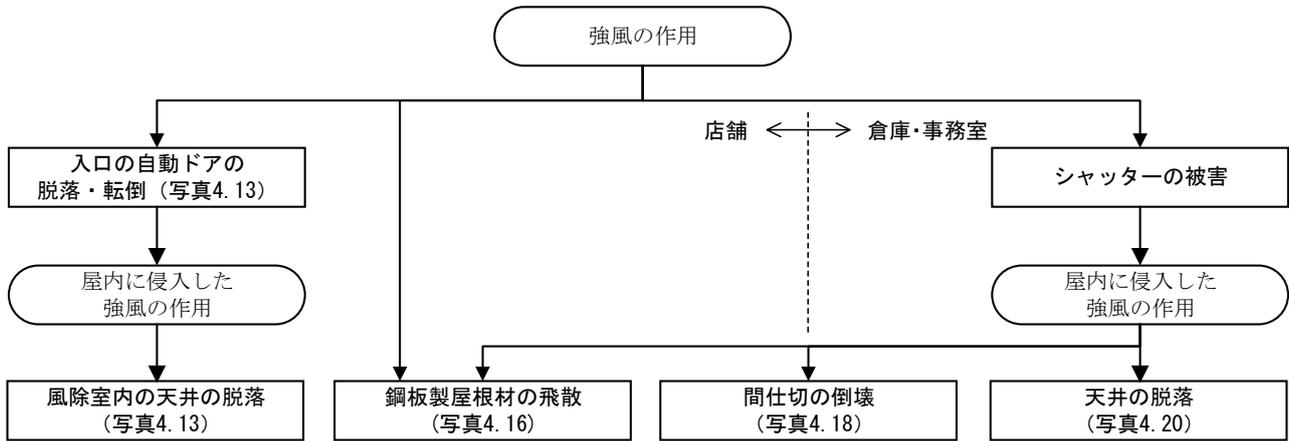
図 4.5 店舗Bで想定される内外装材の被害の進展過程

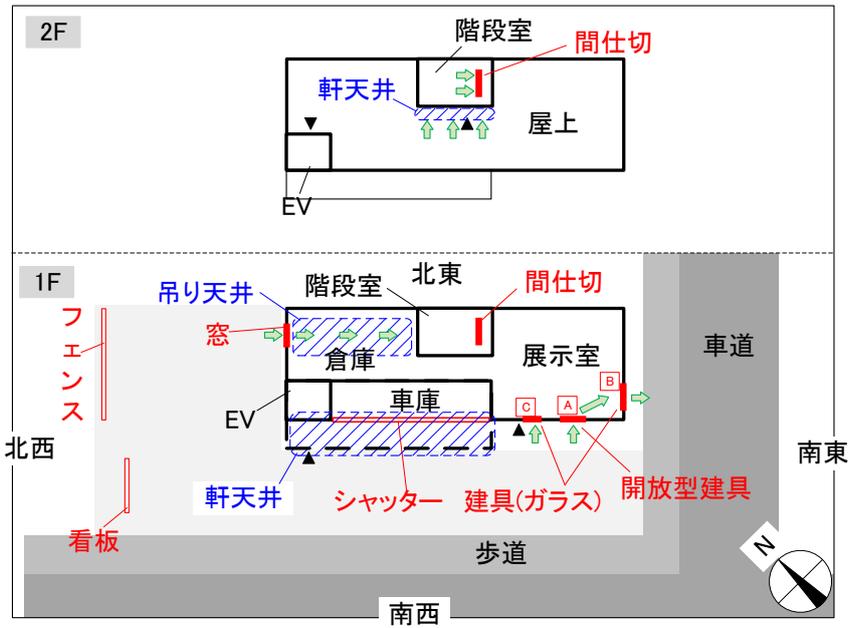
図 4.6 店舗Cの配置図

- ・ 図 4.6 に示す店舗Cは2階建てである。内外装材の損傷位置を同図に示す。
- ・ 店舗Cの職員によると、屋外（南西）に面する開放型の建具（写真 4.23 のA）の金具が外れて屋内側に開放 → 屋内に強風が侵入 → 屋外（南東）に面する建具のガラス（写真 4.23 のB）の破損 → 屋外にガラスの破片が散乱、の過程で被害が進展したとのことである。歩道に残っていたガラスの破片は板厚約 10mm であった（写真 4.24）。
- ・ 南西に面した入口自動ドア付近のガラスも破損していた（写真 4.25 のC）。
- ・ 車庫の軒天井とシャッターが損傷していた（写真 4.26）。軒天井は、写真 4.26 の奥ほど損傷が大きい傾向であり、鋼製下地材の変形や外れが見られた（写真 4.27）。この箇所では以前にも強風被害を受けたことがあり、仕様を向上させたシャッター製品に更新していたが、今回また被害を受けた。この製品は特注品であったので、修復に時間を要する可能性があるとのことである。
- ・ 屋上階段室外の軒天井が全面的に脱落していた（写真 4.28）。また、階段室内の間仕切が損傷していた（写真 4.29）。
- ・ 軒天井は目測で吊り長さは 20cm ほどであるとみられ、吊り元は鉄骨に溶接されていた。天井は軽鉄材による下地と、板厚 6mm のボード 1 枚貼りにより構成されている。仕上げボードを留めていたビスが抜けるだけでなく、下地の接合金物であるハンガーの開きやクリップの脱落など、下地材の損傷も見られた。
- ・ 1 階の倉庫（在庫保管用の部屋）の窓ガラスが破損し、屋内の天井が落下している状況を確認した（写真 4.30、写真 4.31）。
- ・ 敷地の北西側にある看板に、鋼板製の飛来物が突き刺さっていた（写真 4.32）。また、北西のフェンスを構成する板材の多くが脱落していた（写真 4.33）。
- ・ 店舗Cの損傷状況から推測される風の進入経路を図 4.6 に、想定される内外装材の被害の進展過程を図 4.7 に、それぞれ示す。

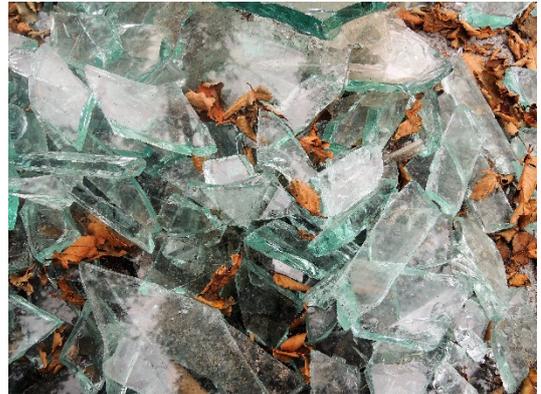
写真 4.24 歩道に残っていたガラスの破片

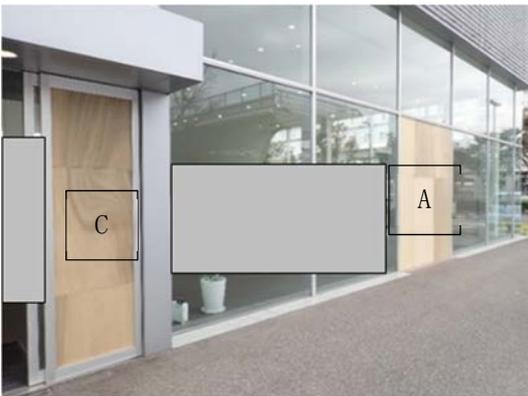
写真 4.25 南西に面した店舗入口のガラス破損

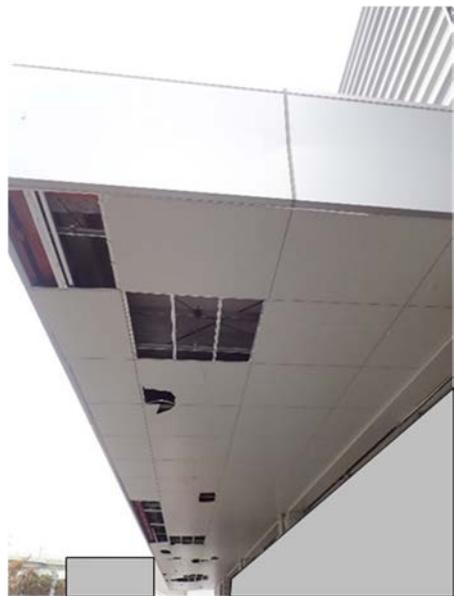
写真 4.26 軒天井の損傷 1

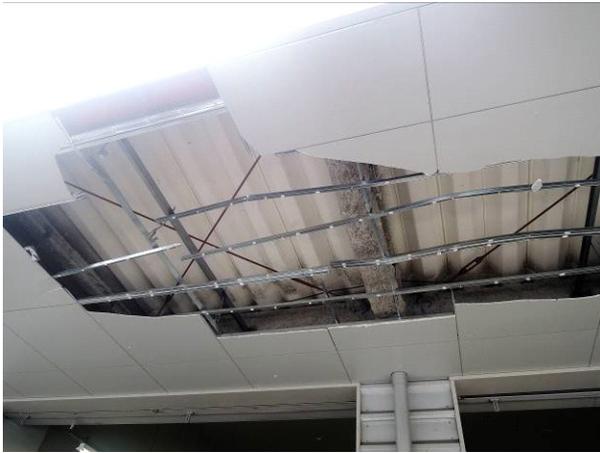
写真 4.27 軒天井の損傷 2

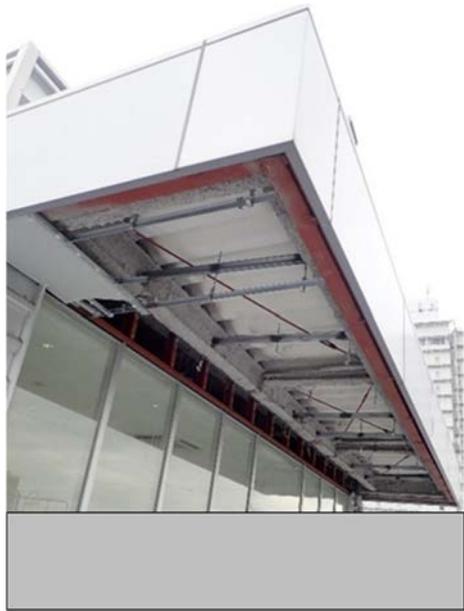
写真 4.28 屋上階段室の軒天井の脱落

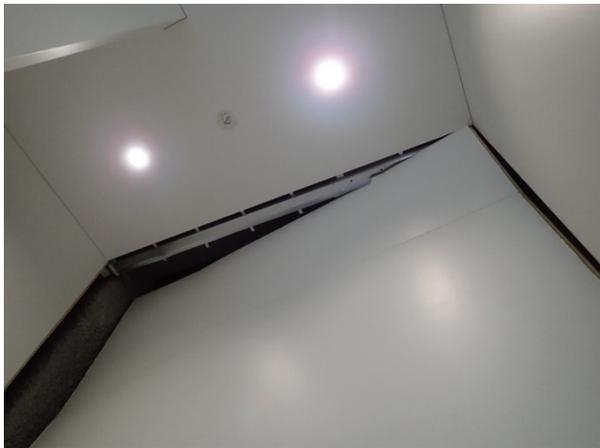
写真 4.29 階段室内の間仕切の損傷

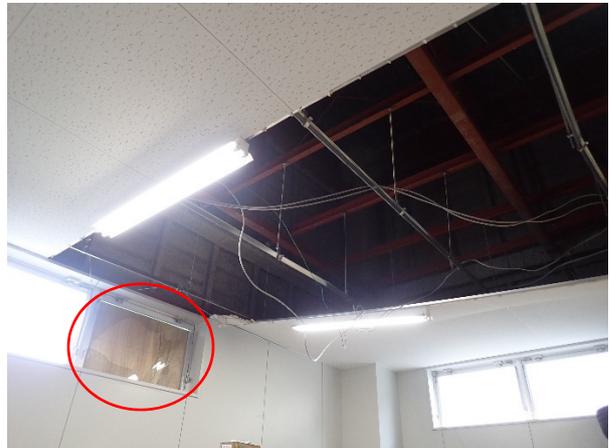
写真 4.30 1階倉庫の窓ガラスの破損（仮修復済み）と天井の脱落 1

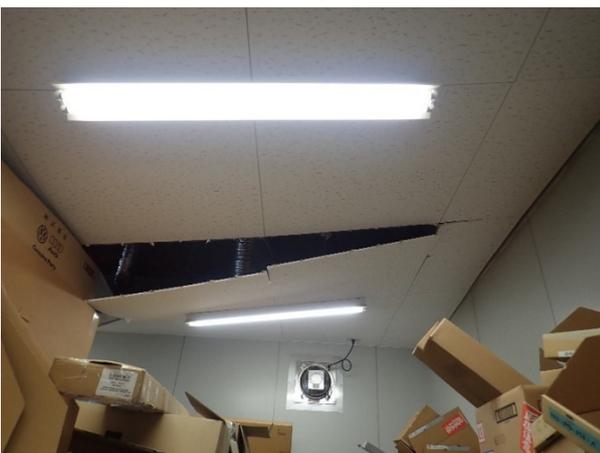
写真 4.31 1階倉庫の天井の脱落 2

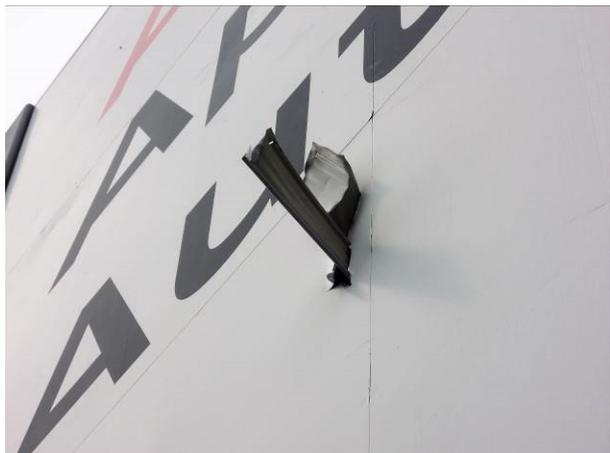
写真 4.32 看板への飛来物の突き刺さり

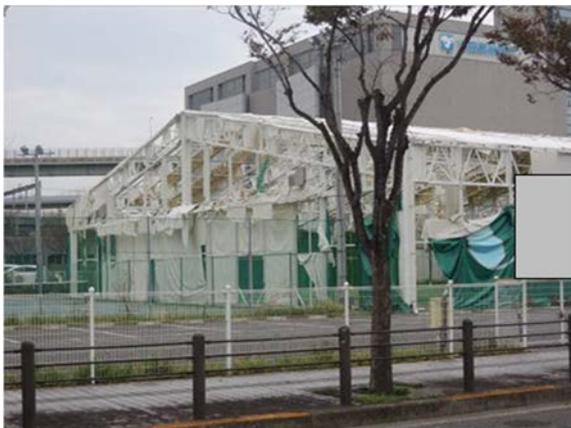
- 鉄骨造建築物の壁と屋根を構成する膜材料が、広範囲にわたって破損している状況を確認した (写真 4.34、写真 4.35)。

写真 4.34 壁に張った膜材料の破損状況

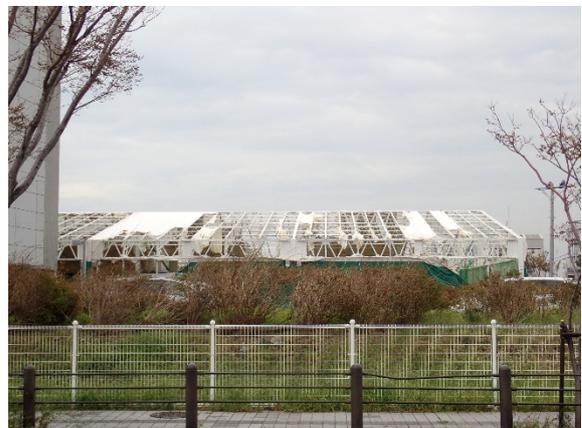
写真 4.35 屋根に張った膜材料の破損状況

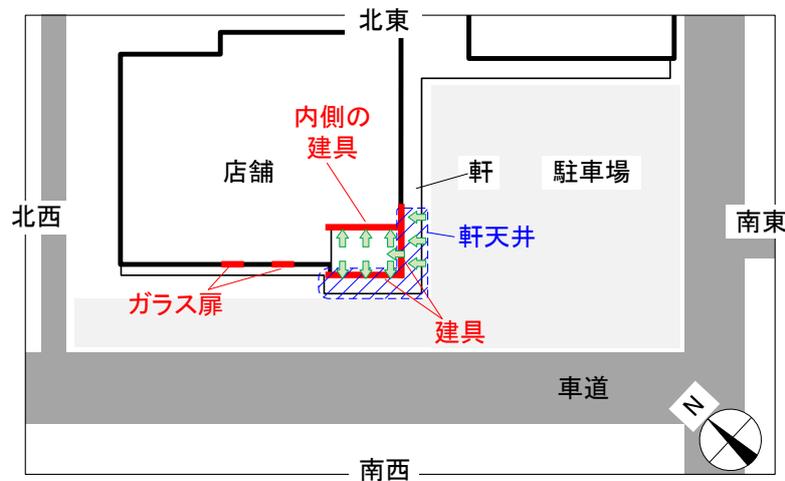
図 4.8 店舗Eの配置図

- ・ 図 4.8 に示す店舗Eは1階建てで、平成16年8月に営業開始している。内外装材の損傷位置を同図に示す。
- ・ 店舗Eの職員によると、店舗は9月6日に営業を再開したとのことである。
- ・ 被害発生直後の状況では、写真 4.36 に示す屋外(南東)に面する建具が屋内側に脱落・転倒し、写真 4.37 に示す別の屋外(南西)に面する建具が屋外側に脱落・転倒していた。調査時には、それぞれ合板等で仮修復されていた(写真 4.38、写真 4.39)。
- ・ 建具が脱落・転倒した結果、その内側にあるカート等が移動していた(写真 4.40)。また、入口の内側にある間仕切用の建具も脱落・転倒していた(写真 4.41)。なお、調査時には、この建具があった付近で天井の損傷は見られたものの、店舗Aの状況と異なり、店舗部分の内壁における内圧上昇による損傷は確認できなかった。
- ・ 脱落・転倒した建具は金物によって上部を留めていたとみられる(写真 4.42)。
- ・ 南東に面した壁面上にある軒天井の面材が損傷していた。吊りボルト直下のボードが抜けていると推測され、また、隅角部でのボードが破損していた(写真 4.43、写真 4.44)。
- ・ 入口付近の損傷のほか、南西側のガラス扉が損傷しており(写真 4.45)、調査時には仮修復されていた。
- ・ 店舗Eの損傷状況から推測される風の進入経路を図 4.8 に、想定される内外装材の被害の進展過程を図 4.9 に、それぞれ示す。

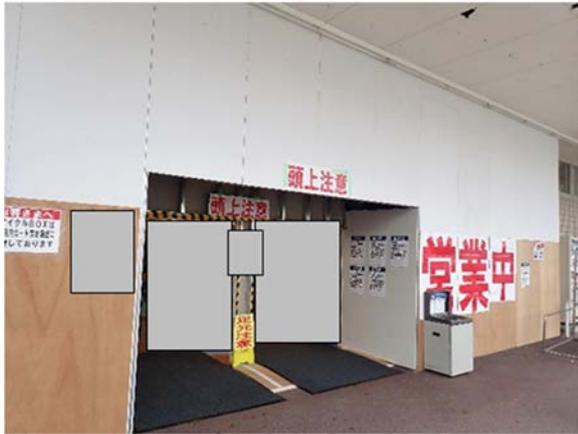
写真 4.38 南東面の養生の状況

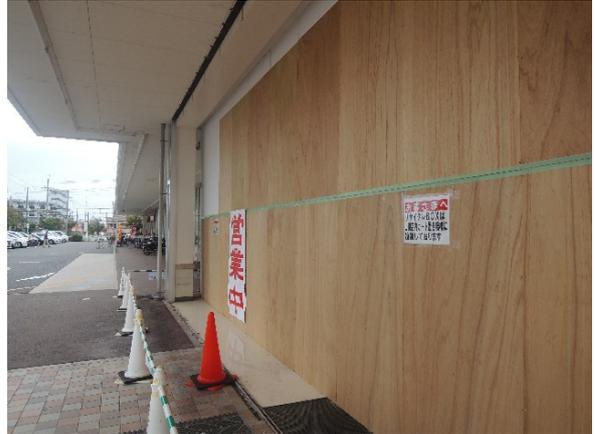
写真 4.39 南西面の養生の状況

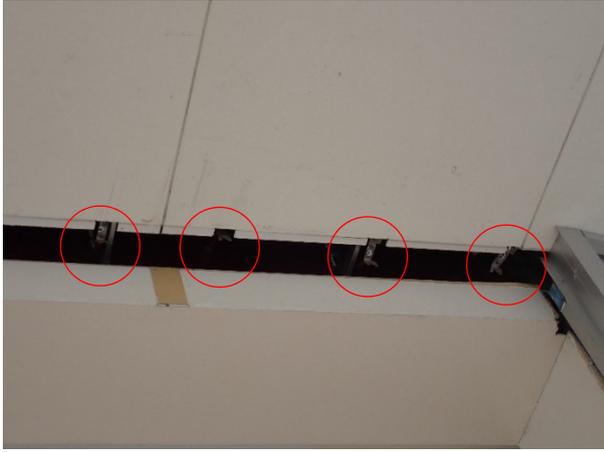
写真 4.42 脱落・転倒した入口での建具の留め付け部分

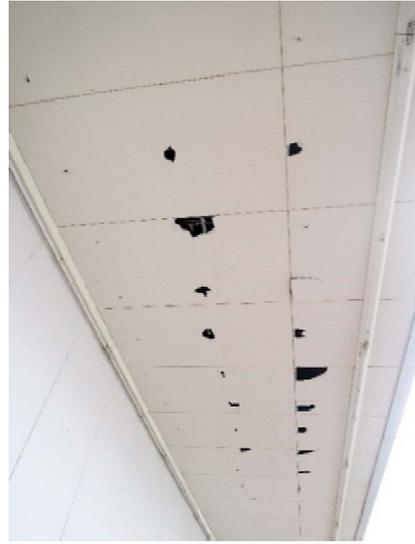
写真 4.43 軒天井の損傷

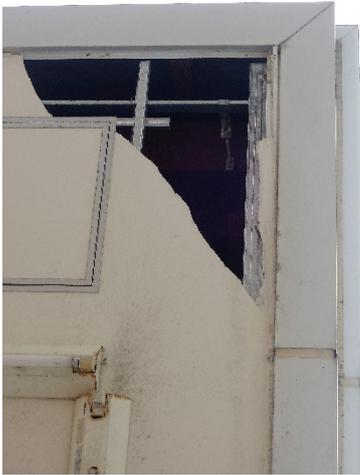
写真 4.44 軒天井の隅角部での損傷

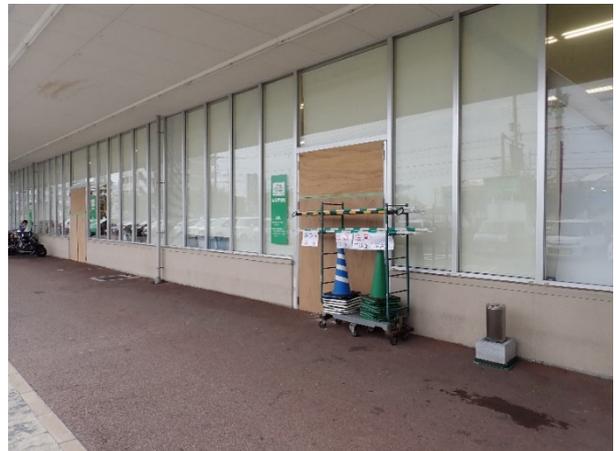
写真 4.45 南西側のガラス扉の損傷

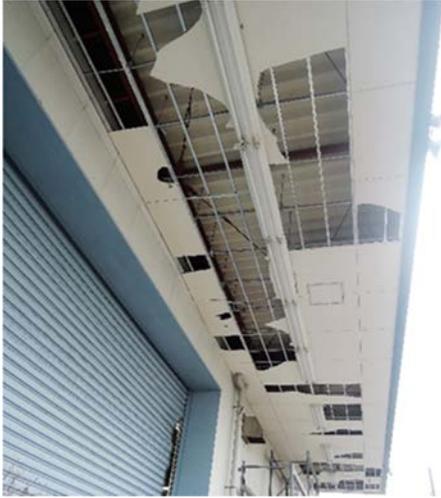
- ・ 南東に面する壁面上にある軒天井のボードが広範囲にわたって脱落しており（写真 4.46）、調査時には、エントランスの真上の範囲にネットを掛けた状態で営業再開していた。エントランスのガラスが損傷していたようであり、その範囲がブルーシートで養生されていた。
- ・ 店舗敷地内の鋼製屋根のふき材が損傷していた（写真 4.47）。また、道路に面する看板の脚部が折損し、フェンスも著しく変形していた（写真 4.48、写真 4.49）。

写真 4.46 軒天井の損傷

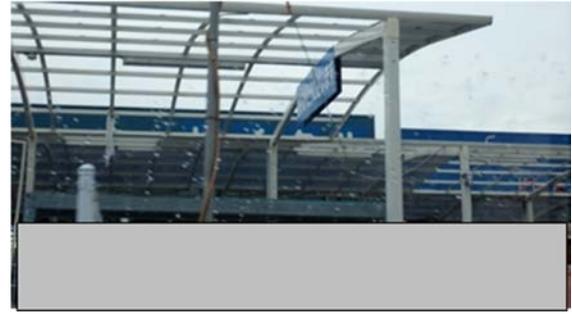
写真 4.47 店舗敷地内の鋼製屋根のふき材の損傷

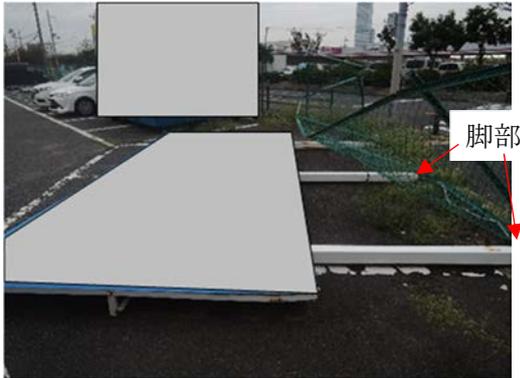
写真 4.48 看板の脚部の折損

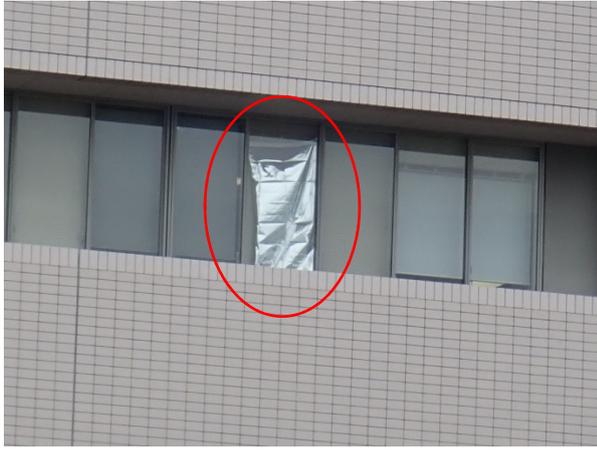
- ・ 上記以外の被害として、りんくうタウンでの医療施設の窓ガラス損傷、移動式門扉の転倒、海に面した工事現場の囲いの飛散状況を確認した（写真 4.50～写真 4.52）。
- ・ 建築物・工作物以外の被害としては、りんくう公園内の樹木や街路樹に多数の根返りや折損を確認した（写真 4.53、写真 4.54）。

写真 4.50 医療施設での窓ガラスの損傷

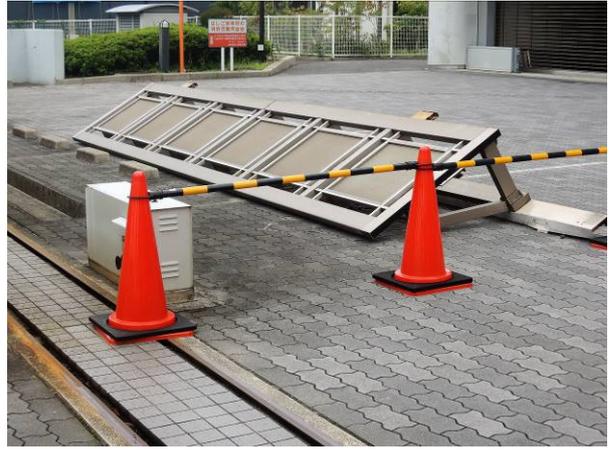
写真 4.51 移動式門扉の転倒

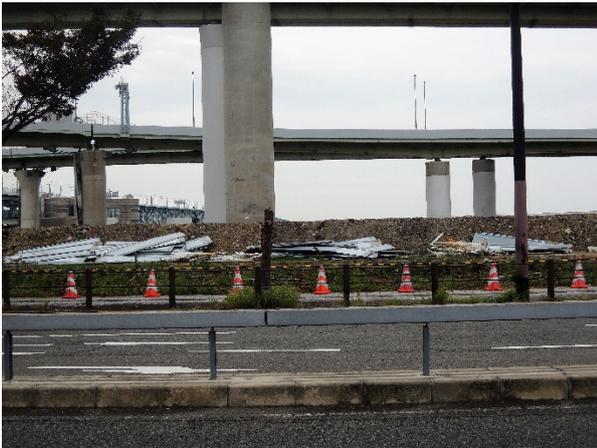
写真 4.52 海に面した工事現場の囲いの飛散

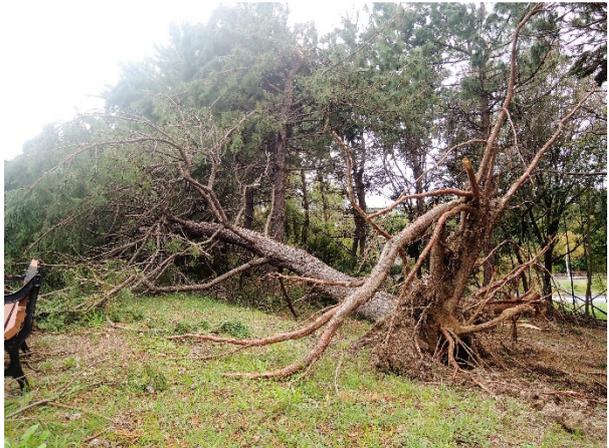
写真 4.53 マツの根返り

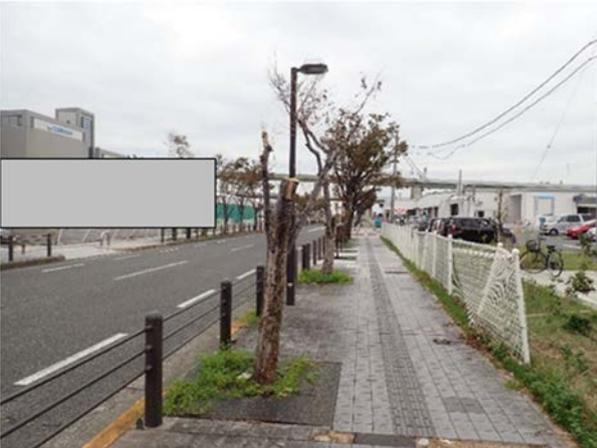
写真 4.54 街路樹の折損（折損範囲を切断済み）
