# 令和元年台風第 15 号に伴う強風による建築物等被害 現地調査報告（速報）

国土交通省国土技術政策総合研究所  
国立研究開発法人建築研究所

## 1. はじめに

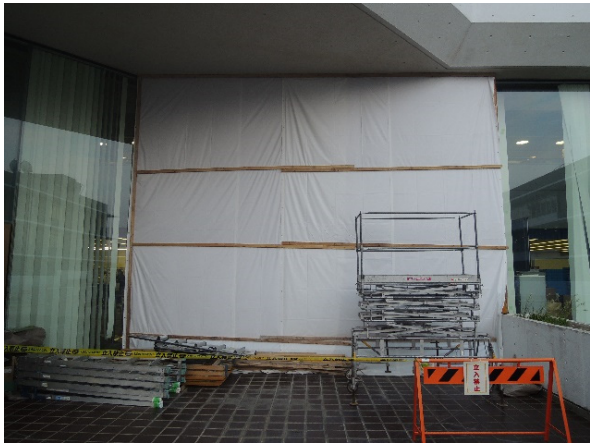
- 市原市役所から直線距離で約12km離れた千葉特別地域気象観測所では、9月9日午前4時30分ごろに最大瞬間風速57.4m/s、最大風速35.9m/sを記録している（表2.1～2.2参照）。
- 写真3.1に示す第2庁舎で22枚、議会棟で2枚の計24枚のガラスが破損した。第2庁舎のガラスの破損は全方位に数か所ずつ発生し、低層部に17枚、中高層部に5枚確認されている。
- 第2庁舎南面入り口付近（写真3.1の○印）で、方立形式のガラス3枚が破損した。これらのガラスは幅1900mm×高さ4500mm×厚さ10mmであり、応急復旧の状況を写真3.2～3.3、被災直後の状況を写真3.4～3.5にそれぞれ示す。南面入り口付近で上記のガラスが破損した結果、庁舎内に風が吹き込み、同庁舎北面のガラス（写真3.6）が複数枚破損したことが確認されている。
- 第2庁舎入り口付近南面のガラスの破損は今年の台風第24号でも発生しており、破損した箇所は壁として復旧している。また、その際に今回被害にあった窓ガラスはシーリング補修を施していた。
- 担当者の話によると、室内に飛来物と思われる物体は確認されていないことから、破損した窓ガラスはいずれも風圧力によるものとみられるとのことである。調査時には、写真3.7のようにベニヤ板などで応急復旧がなされていた。
- 屋外に面するガラスが破損した結果、庁舎内に風が吹き込み、地下1階の屋内中央部にあるガラスが

写真 3.2 第2庁舎南面入り口付近で破損したガラスの応急復旧状況(屋外側)

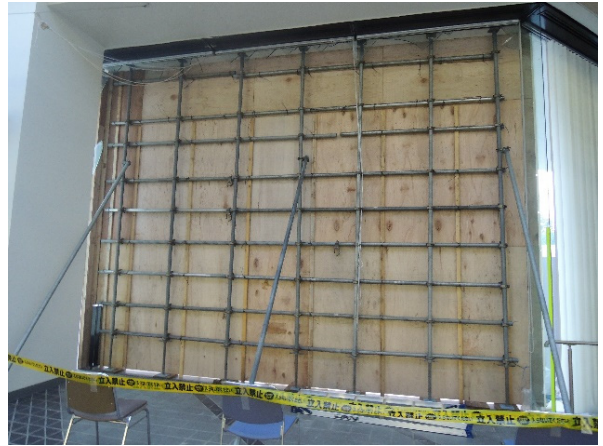
写真 3.3 第2庁舎南面入り口付近で破損したガラスの応急復旧状況(室内側)

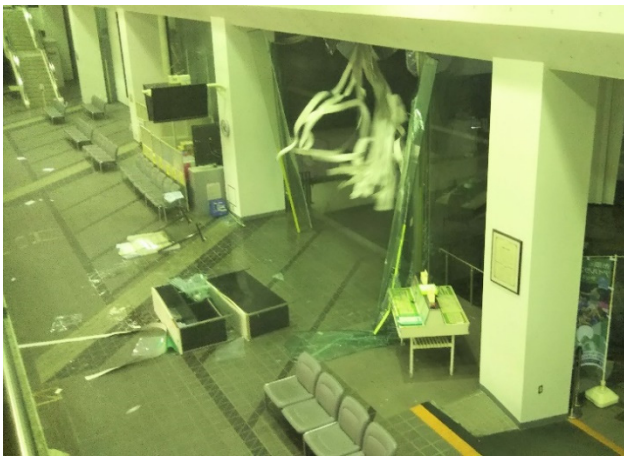
写真 3.4 第2庁舎南面入り口付近の被災直後の状況(1) (市原市提供)

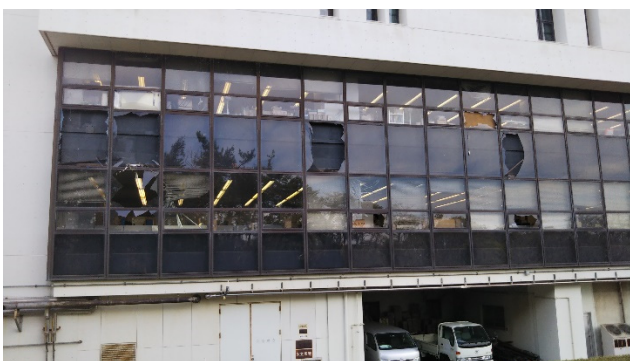
写真 3.6 第2庁舎北面でのガラスの破損 (市原市提供)

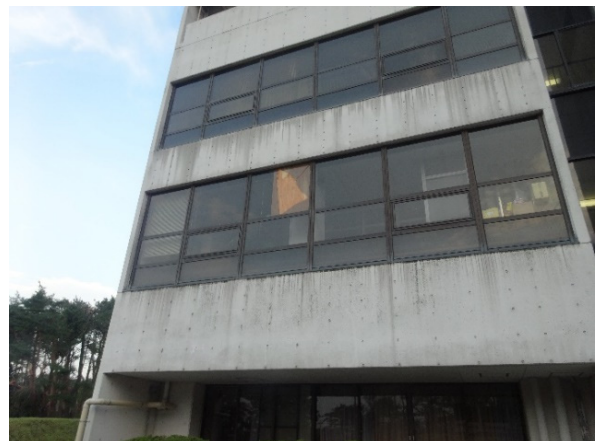
写真 3.7 第2庁舎西面でのガラスの破損

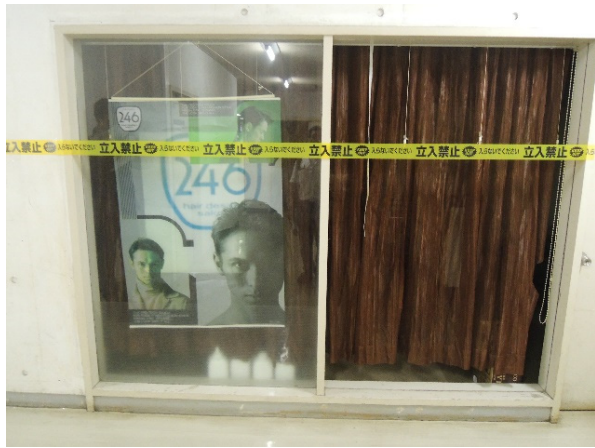
破損していた(写真 3.8)。

写真 3.8 第2庁舎地下1階中央部のガラス

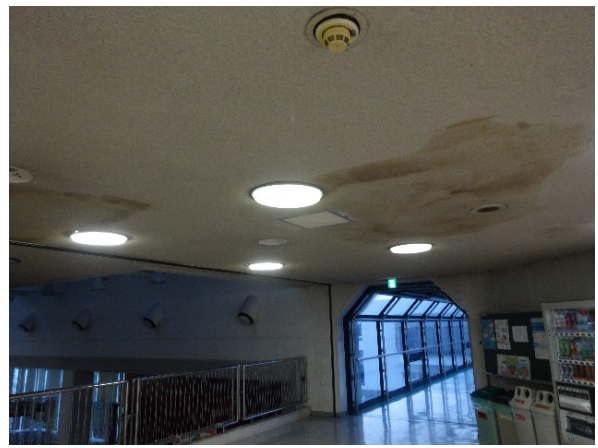
- ・ 台風の通過後、2 階の天井などに浸入経路が不明の漏水痕が数か所確認された(写真 3.9)。
- ・ 議会棟については、写真 3.10～3.12 に示すように渡り廊下に隣接する前室の扉(室内)と屋外に面する議員ラウンジのガラスにひびが入っていた。写真 3.11 のガラスには被災前から粘着シートが貼られており、ガラスの破片は飛散していなかった。
- ・ 議会棟に隣接するペDESTリアンデッキに設けられた喫煙所のパーティションが倒壊した(写真 3.13)。
- ・ 担当者にヒアリングを行ったところ、被災直後から窓ガラスの応急復旧までの対応状況は以下の通りであった。
  - 9月9日(月)4時ごろ  
第2庁舎南面入り口付近のガラス3枚が破損した(写真 3.4)。内部の廊下へ窓ガラスが飛散したものの、大きな被害はなかった。
  - 9月9日(月)7時ごろ  
業者によって窓ガラスの回収作業を開始した。
  - 9月9日(月)10時ごろ  
内部に飛散したガラス片の回収作業を終了した。
  - 9月9日(月)18時まで  
写真 3.2～3.3 のように第2庁舎南面入り口付近の破損した窓ガラスの範囲を応急復旧し、今回破損したガラスのおおよその応急復旧作業が終了した。
  - 9月10日(火)  
第2庁舎の外部に飛散したガラスの撤去作業を行った。
- ・ 第2庁舎南面入り口付近のガラスについては、昨年も同じ構面内のガラスに被害が発生したことから、今後3か月程度かけて、無被害のガラスも含め再発防止策を検討した後に復旧し、他のガラスについては、発災後1週間から10日後以内にガラスの原状復旧をめざす予定とのことである。

写真 3.9 天井の漏水痕

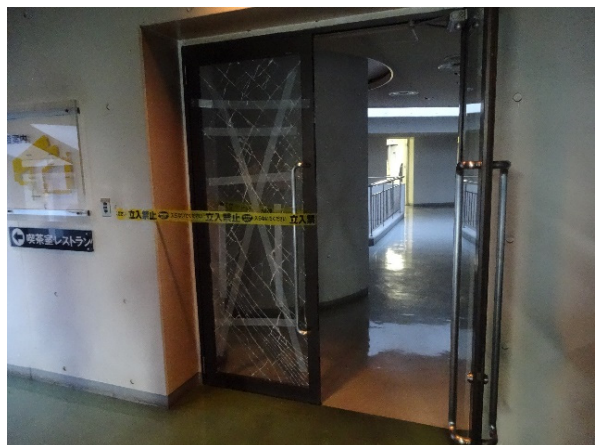
写真 3.10 議会棟入り口の扉の損傷

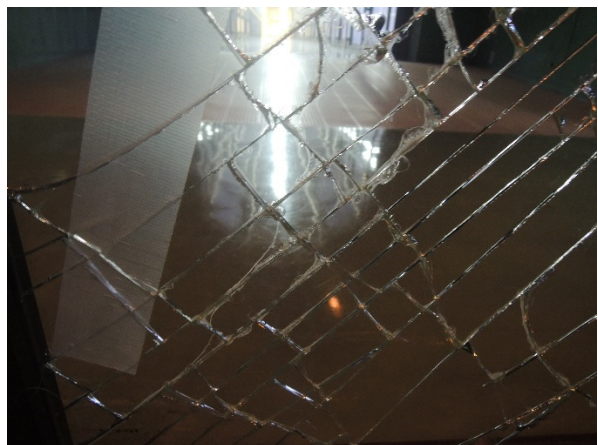
写真 3.11 写真 3.10 に示すガラスの状況

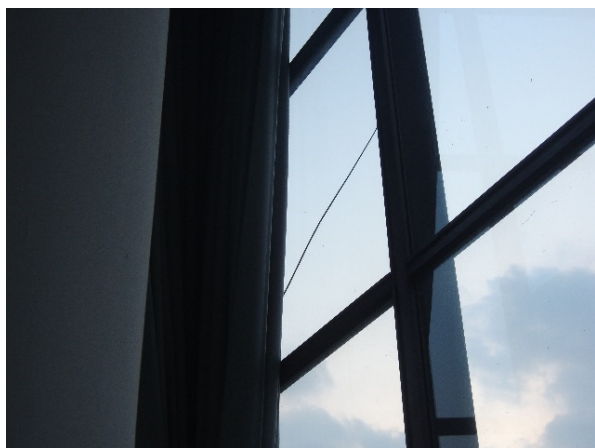
写真 3.12 議会棟ラウンジのガラスのひび割れ

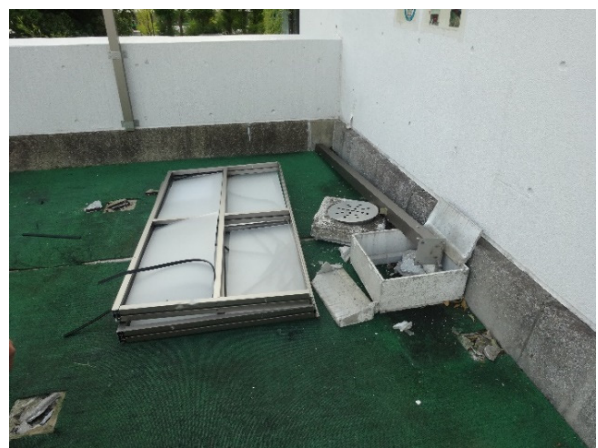
写真 3.13 屋外喫煙所のパーティションの倒壊

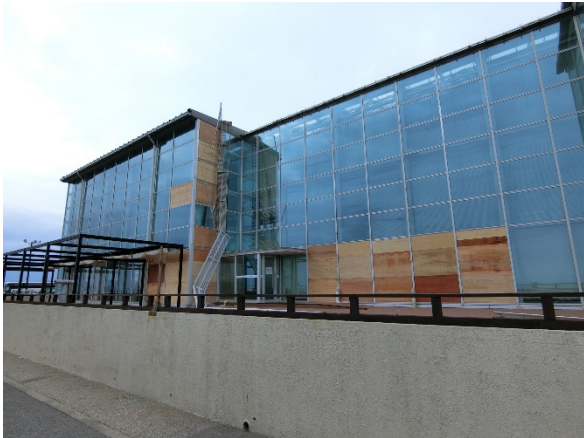
- ・ 鉄骨造の店舗 A は海沿いに位置しており、窓ガラスが、屋根付近から垂れ下がる鋼製の作業用通路が接触したと思われる箇所と海岸に面した 1 階部分で破損していた（写真 4.1.1）。窓ガラスの 1 階部分の鉛直方向支持スパンが他の階より長いように見られる。
- ・ 金属製屋根ふき材が飛散し、周囲に散乱していた（写真 4.1.2）。

写真 4.1.1 破損した窓ガラスの状況

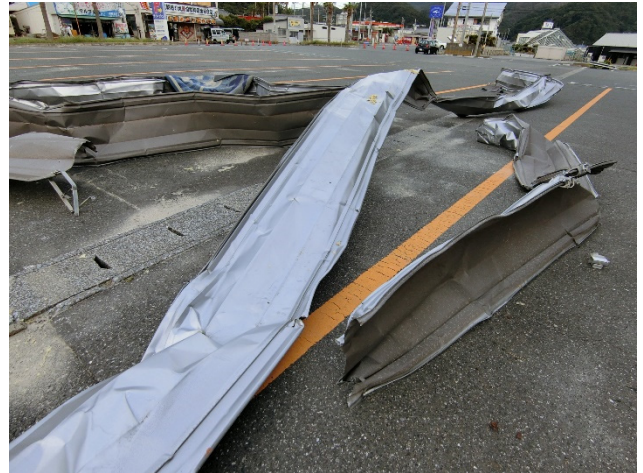
写真 4.1.2 飛散した屋根ふき材

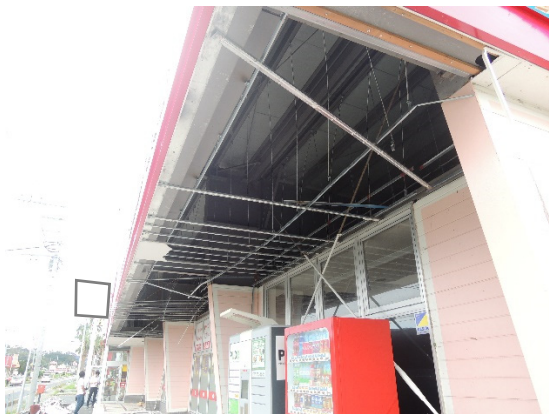
- ・ 鉄骨造平屋建ての店舗 B では、軒天井の仕上げ材や外壁材が脱落又は飛散していた（写真 4.1.3～4.1.4）。
- ・ 屋内の天井仕上げ材が落下し、その直下の範囲は立入禁止措置となっていた（写真 4.1.5）。軒天井の仕上げ材の被害範囲から内部に強風が侵入したことが原因と思われる、これと同様の被害形態は今年の台風第 21 号での被害事例でもみられている。
- ・ 破損したガラスの範囲は応急的に養生していた（写真 4.1.6）。

写真 4.1.3 軒天井の仕上げ材の脱落・飛散

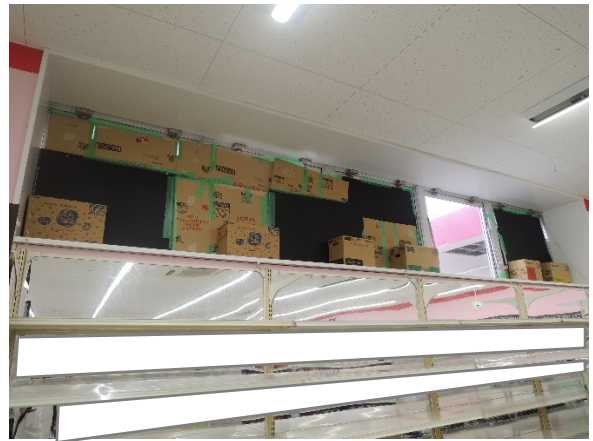
写真 4.1.6 破損したガラスの養生状況

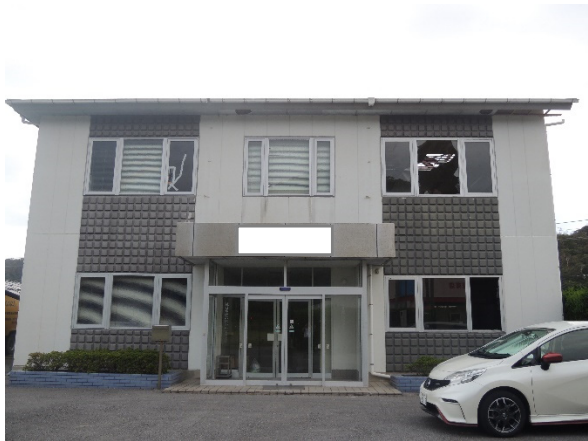
- ・ 写真4.1.16に示す事務所Aは鉄骨造2階建てで、平成2年築とのことである。窓ガラスが破損したほ

写真 4.1.16 事務所 A の外観

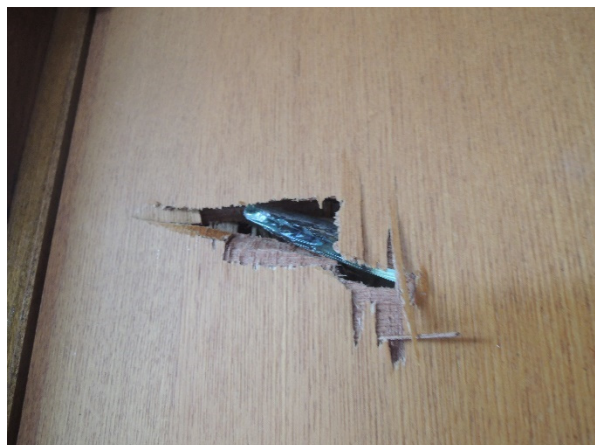
- ・ 階段室の壁材に、内圧が上昇した結果と思われる屋外側に変形した状況を確認した（写真 4.1.19）。
- ・ 1 階で破損した窓ガラスの破片が屋内のドアに突き刺さって貫通した状況を確認した（写真 4.1.20～4.1.21）。

写真 4.1.20 窓ガラス破片のドアへの貫通  
(室内側から見る)

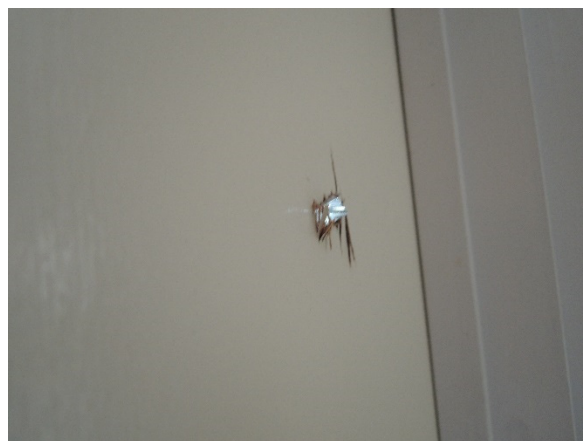
写真 4.1.21 窓ガラス破片のドアへの貫通  
(廊下側から見る)

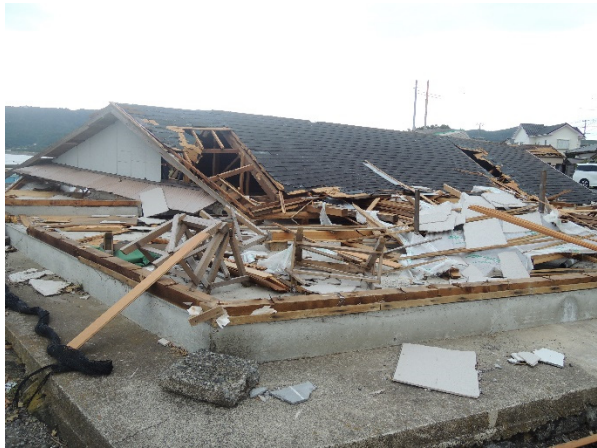
- ・ 倒壊した木造倉庫（写真 4.1.22）にアンカーボルト（写真 4.1.23）と断面 45×90mm 程度の筋かい（写真 4.1.24）は存在したが、筋かいの端部は釘 3 本で接合されているのみで、柱脚接合部もかすがい（写真 4.1.23）しか確認できず、接合部の外れが倒壊の要因と考えられる。
- ・ 倒壊した鉄骨造倉庫（写真 4.1.25）は純ラーメン構造であり、破壊した柱脚部のベースプレートとアンカーボルトは腐食していた（写真 4.1.26）。

写真 4.1.22 木造倉庫の倒壊

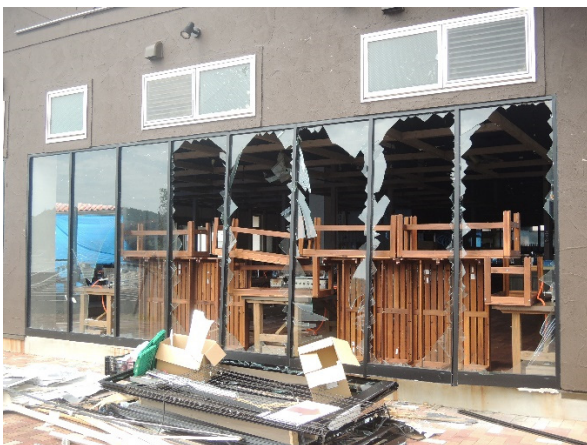
- ・ 店舗Eは鉄骨造平屋建てであり、屋外に面する建具が屋外方向に変形してガラスが破損したほか（写真4.2.1～4.2.2）、腰壁が屋外に転倒していた（写真4.2.3）。
- ・ 屋内の天井仕上げ材の一部が損傷していた（写真4.2.4）。

写真 4.2.1 屋外に面する建具の損壊(1)

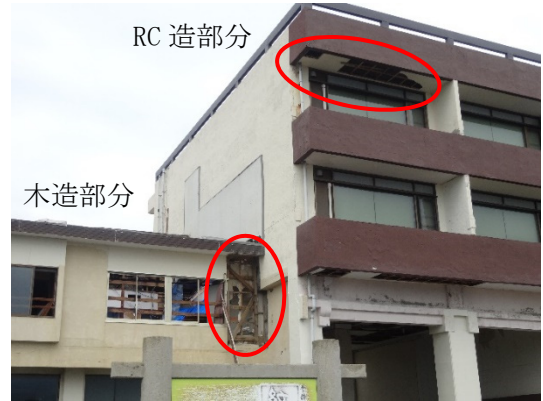
- 宿泊施設Bは海岸に面しており、写真4.2.19に示すように低層の木造部分については、窓ガラスが破損し屋根が飛散していた。また、ベランダの手すりが倒れていた。サッシが取り外されている部分もあったため、サッシごと破損した部分があったとみられる。また、客室内部にあったものとみられるソファや備品が散乱していた。
- 3階建てのRC造部分(写真4.2.20)では、軒天井が脱落したが、海岸に面した南面の窓ガラスは破損していなかった。

写真 4. 2. 20 外壁と軒天井の被害状況

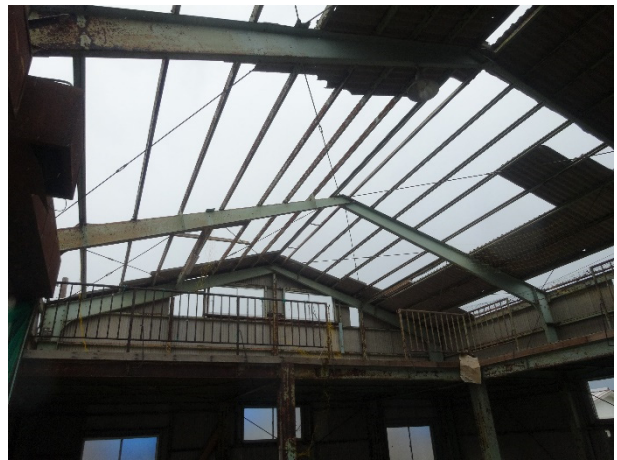
- ・ 写真 4.2.27 に示す農協施設 A は鉄骨造平屋建てであり、屋根が飛散していた(写真 4.2.28)。南西に位置する開口部付近や建物周囲の外壁等の被害は見られなかった。

写真 4.2.28 屋根・窓ガラスの被害

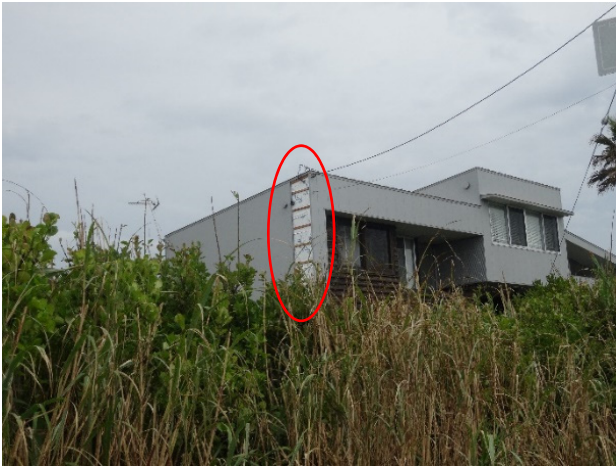
- ・ 類似した形状の 2 棟の住宅で外壁の被害が見られた(写真 4. 2. 30～4. 2. 31)。これらの住宅は 30mほど離れていたが、いずれも海から(南から)の風を受け、局所的に強い負圧が発生する隅角部での外壁材が剥離していた。

写真 4. 2. 30 住宅の隅角部での被害状況(1)

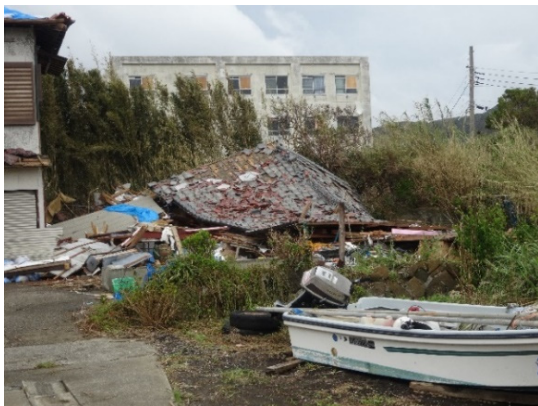
- ・ 倉庫と思われる建築物が倒壊していた(写真 4. 2. 34)。写真 4. 2. 35 は被災前の状況である。
- ・ 倒壊した倉庫の隣の住宅(写真 4. 2. 36)は屋根瓦の飛散、シャッターの破損等の被害を受けていた。

写真 4. 2. 34 倒壊した倉庫(被災後)

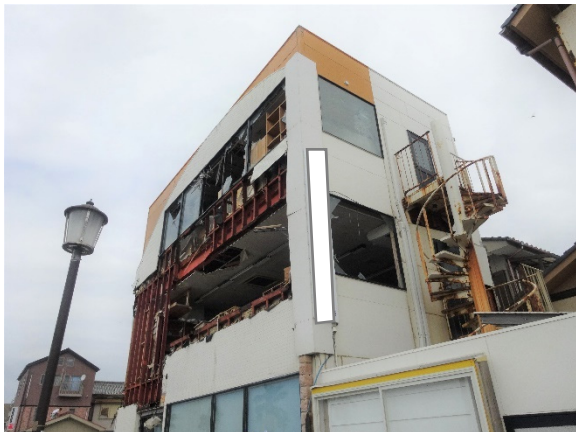
- ・ 写真 4.3.3 に示す店舗 I は海岸に面した鉄骨造 3 階建てであり、築約 30 年とのことである。
- ・ 2～3 階部分の外壁と開口部に被害が発生し、開口部の建具が路上に脱落していた（写真 4.3.3～4.3.5）。外壁と開口部に被害が生じた結果、2～3 階の店舗内に強風と雨水が吹き込み、書類等が散乱している状況であった（写真 4.3.6）。
- ・ 腐食が著しく、板厚が減少している鋼製部材を確認した（写真 4.3.7）。
- ・ 店舗 I に隣接する住宅では、屋根瓦の被害を確認した（写真 4.3.8）。

写真 4.3.3 店舗 I の外観

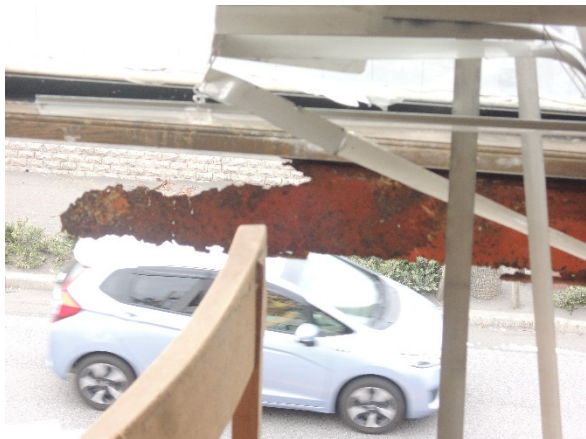
写真 4.3.7 腐食によって板厚が減少した鋼製部材

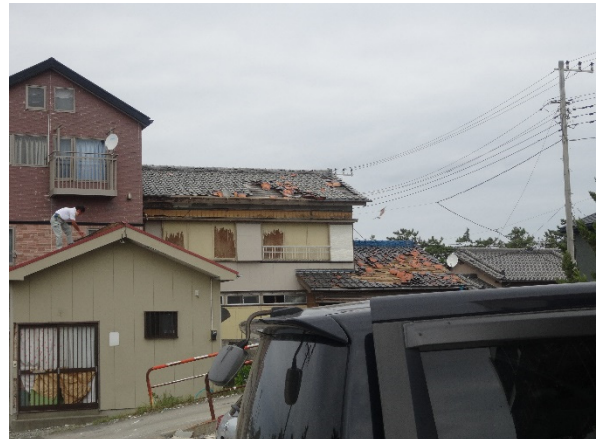
写真 4.3.8 隣接する住宅での瓦の被害

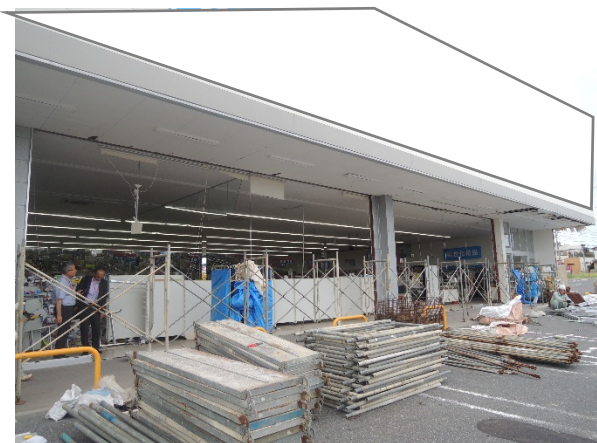
- ・ 鉄骨造平屋建ての店舗Jでは、屋外に面する建具の脱落被害が発生し、被害調査時には応急復旧の施工準備中であった（写真 4.3.9）。建具製品は約2か月入荷待ちの状況とのことである。
- ・ 建具は鋼製支持部材（縦枠材）と約400mm間隔で接合されていた（写真 4.3.10）。接合部の損傷状況としては、金具からの外れ（写真 4.3.11）、鉄筋—金具間の溶接部破損（写真 4.3.12）、鉄筋—鋼製支持部材間の溶接部破損（写真 4.3.13）を確認した。
- ・ 軒天井の隅角部に仕上げ材の損傷を確認した（写真 4.3.14）。

写真 4.3.9 脱落した建具の応急復旧に向けた準備状況

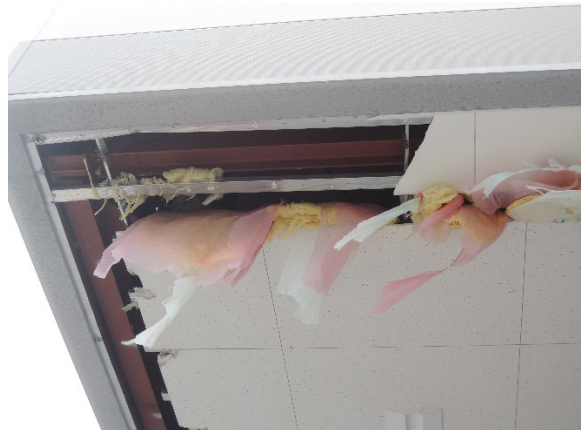
写真 4. 3. 14 軒天井の損傷

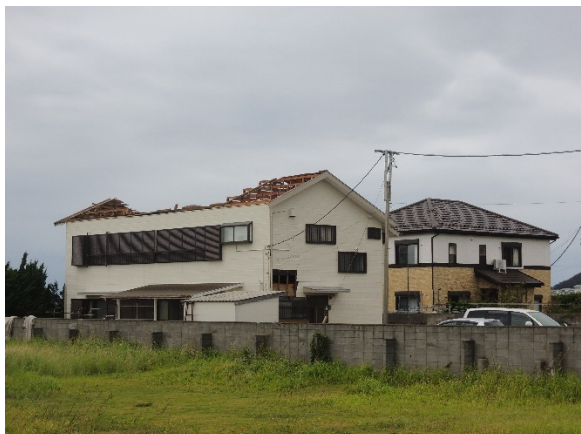
写真 4. 3. 23 木造住宅の小屋組の損壊(1)

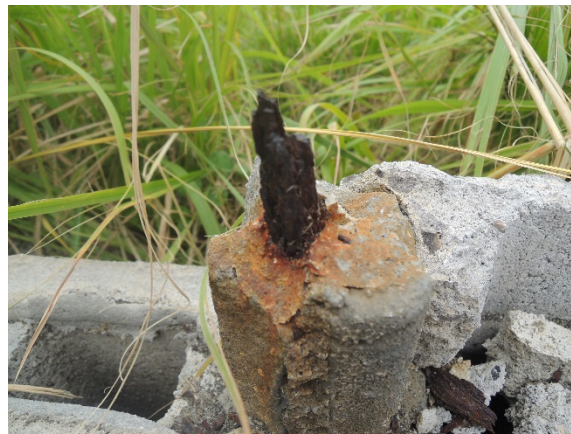
- ・ ブロック塀が倒壊しており、ブロック塀断面の鉄筋の腐食が顕著であった（写真 4. 3. 25～4. 3. 26）。

写真 4. 3. 26 鉄筋の状況

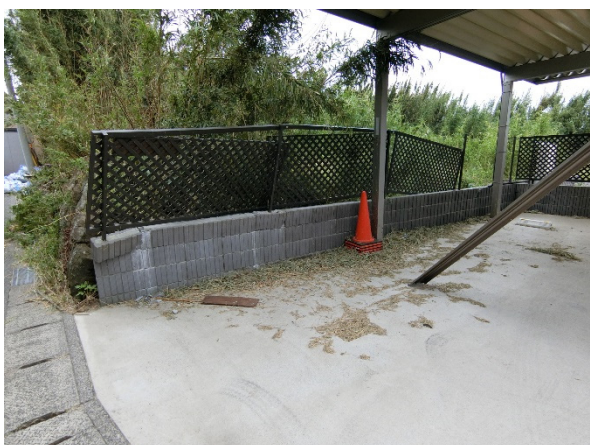
- ・ 3段積みブロック塀（写真 4. 3. 27）が、アルミ製格子フェンスに風圧力を受けて一部倒壊していた。ブロック塀の破壊部分には鉄筋が確認された（写真 4. 3. 28）。

写真 4. 3. 27 3段積みブロック塀全体の様子

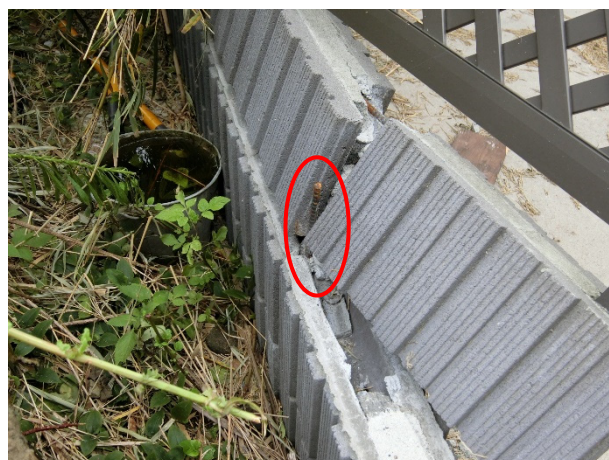
写真 4. 3. 28 ブロック塀の破壊部分から見える鉄筋

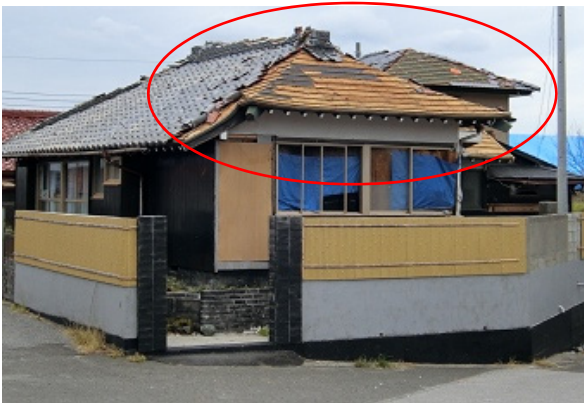
- ・ 調査地での木造建築物の多くは屋根ふき材に粘土瓦を採用していた。寄棟屋根の一面がほぼ全面的に脱落したもの (写真 4.3.29)、棟瓦のみが脱落したもの (写真 4.3.30)、寄棟における隅棟部の瓦が脱落したもの (写真 4.3.31)、部分的に平瓦が破損したもの (写真 4.3.32) 等の様々な被害の様相を呈していた。
- ・ 一方で、ほぼ無被害に見受けられる瓦屋根も少数ではあるが複数見られた (写真 4.3.33~4.3.34)。しかし、これらはいずれも外壁や開口部の材料・部材の古さに比して瓦屋根が新しく見えるもので、最近の台風被害や老朽化に伴って改修済みであったものと考えられる。また、比較的最近修復された瓦屋根も棟瓦が崩落 (写真 4.3.35) していたが、隅棟部の瓦が緊結されている場合は、その瓦は脱落していなかったものが多かった (写真 4.3.36)。

写真 4.3.29 寄棟の一面の瓦が全面的に落下した例

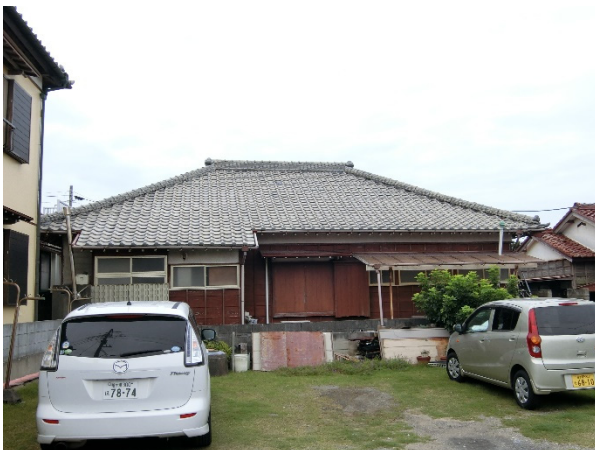
写真 4.3.33 無被害に見える瓦屋根(1)

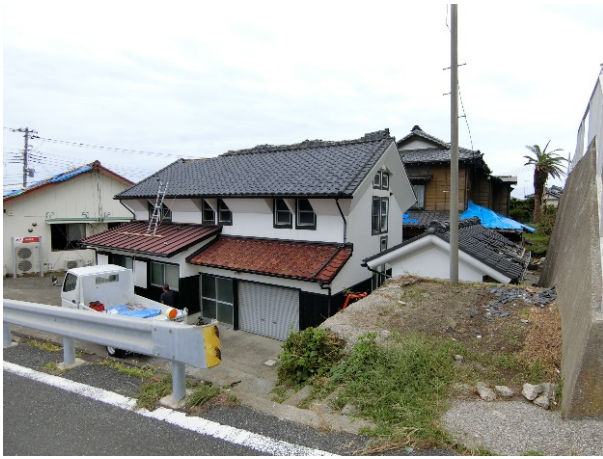
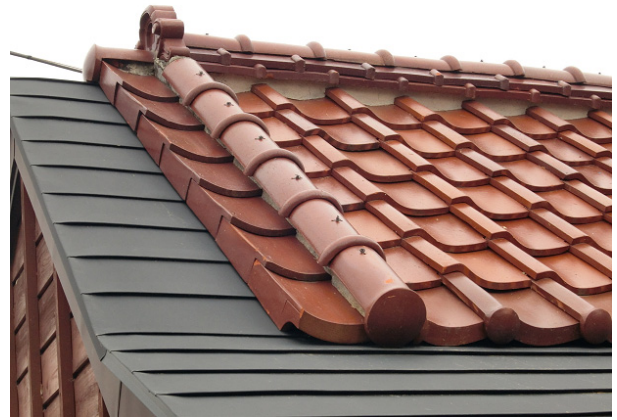
写真 4.3.35 最近改修したとみられる瓦屋根の棟 写真 4.3.36 緊結され、無被害であった隅棟部の瓦の脱落

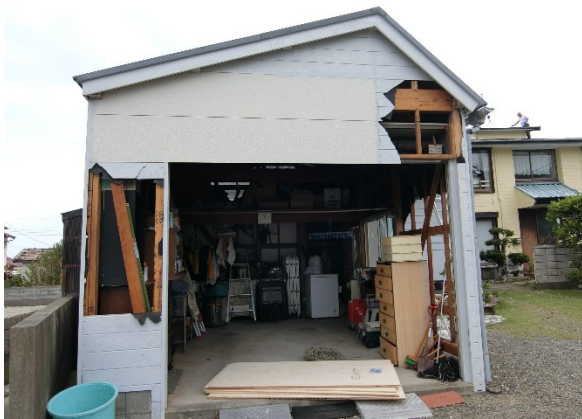
- ・ 宿泊施設 E の敷地内にある車庫の外壁材が脱落していた (写真 4.3.37 の左)。車庫が南 (写真 4.3.37 の左側) からの風圧力を受け、耐力壁がせん断変形して筋かいが座屈したとみられる。さらに、掃き出し開口右上部分の外壁材の脱落 (写真 4.3.37 の右上) は、門形のフレームが右側にせん断変形したときに外壁材が座屈破壊したのではないかと想像される。
- ・ 木造の宿泊施設 E にモルタル外壁の剥落 (写真 4.3.38) が生じており、ラスと下地板の間の接合具 (多くはステープル) の劣化による可能性もある。

写真 4.3.37 外壁材が脱落した車庫

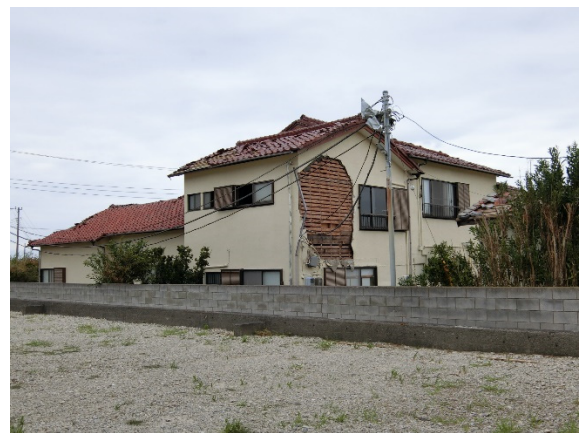
写真 4.3.38 モルタル外壁が剥落した宿泊施設 E

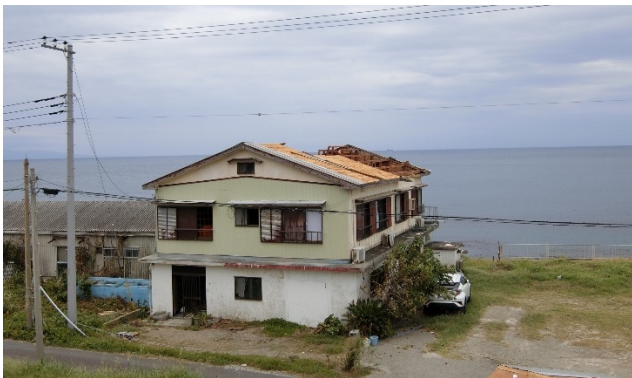
- ・ 写真 4. 3. 41 に示す海岸沿いの木造住宅は総 2 階建てであり、屋根の大部分が飛散し、一部の小屋組も損傷していた（写真 4. 3. 42）。この住宅については、最近空き家になっていたとの情報が寄せられた。

写真 4. 3. 41 屋根が飛散した海沿いの木造住宅

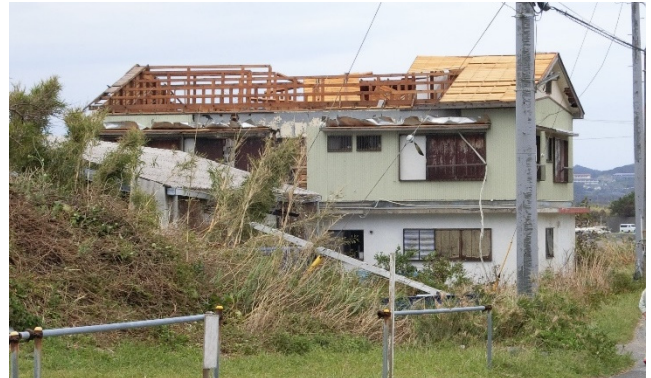
写真 4. 3. 42 小屋組の損傷状況

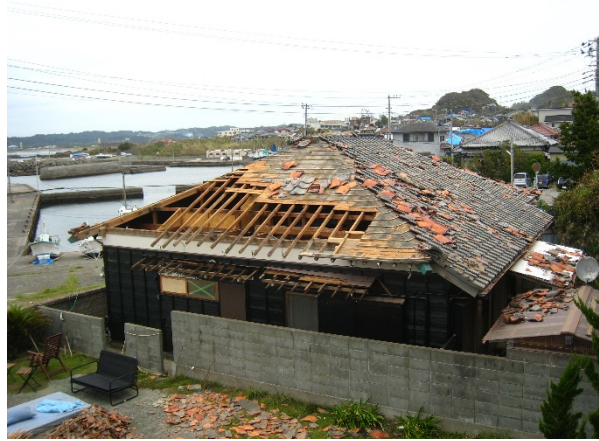
- ・ 写真 4. 3. 45 に示す平屋建ての木造住宅では、屋根の野地板が飛散した。南側のトイレの窓ガラスが割れ、その後屋根が飛散したとのことである。トイレの天井が抜けており、野地板裏面に風圧（内圧）が作用し、屋根面の外圧との合力で屋根が飛散したと考えられる。
- ・ 同じ敷地内のコンクリートブロック塀に損傷は確認されなかった。

写真 4. 3. 45 野地板が飛散した木造住宅

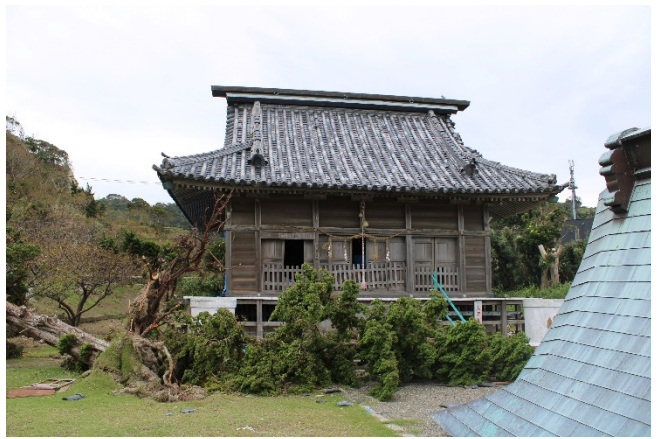
写真 4. 3. 49 社殿の残留変形

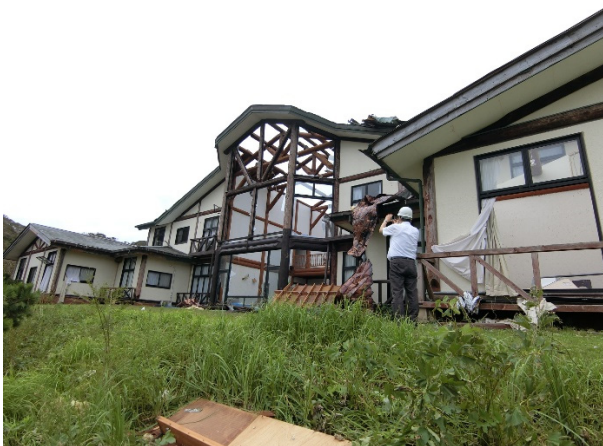
- 写真 4. 3. 50 に示す宿泊施設 G は、海岸段丘の上に建つ大規模な低層木造建築物である。大断面円柱状の製材を柱とし、中央にガラスカーテンウォールによる吹き抜け共有スペース（写真 4. 3. 51）が設けられていたが、吹き抜け部分の窓ガラスが破損し、屋根も崩落していた（写真 4. 3. 52）。連続して建つ平屋の宿泊室部分の屋根も飛散していた（写真 4. 3. 53）が、共有スペースを挟んで線対称の位置にも宿泊室部分があるが、その屋根は破壊されていなかった（写真 4. 3. 50 の左端）。当該物件の敷地は共有スペースに向かって左奥から右手前に向かって下り傾斜となっており、右側の宿泊室部分は盛り土した敷地の上に建つため、左側のそれに比べてまともに受風したと考えられる。

写真 4. 3. 50 窓ガラスの破損

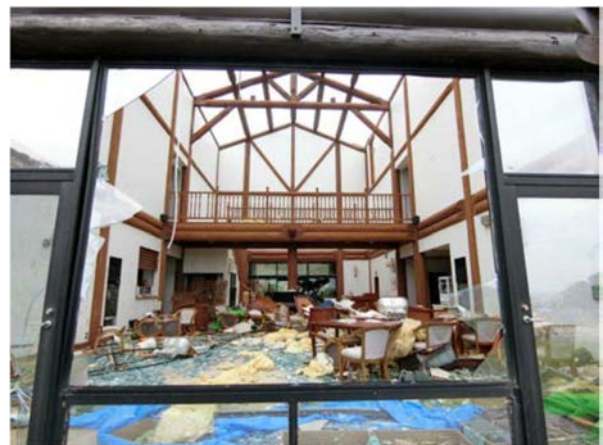
写真 4. 3. 51 宿泊施設 G の内部の状況

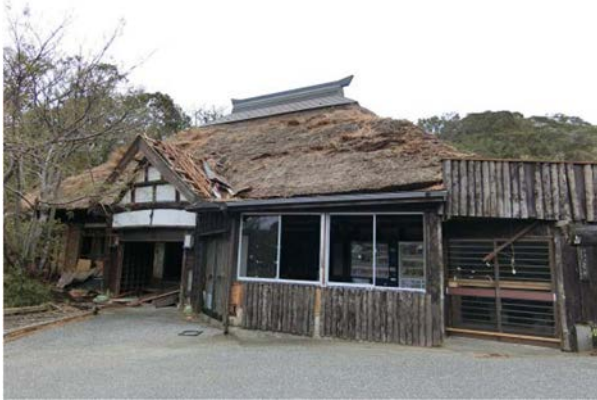
- ・ 茅葺き屋根の古民家風木造住宅（写真 4.3.54）は、前述の宿泊施設 G の東側約 50m に位置している。開口部の建具が吹き飛び、外壁の仕上げ材や塗り土の一部がはがれる（写真 4.3.55）などの被害が生じていたが、屋根の茅葺きは多少の損傷があるものの吹き飛ばなどの被害は確認できなかった。
- ・ 一方、古民家の東側に隣接する木造平屋建ての宿泊施設 H（写真 4.3.56）は、屋根の飛散などの甚大な被害を受けていた（写真 4.3.57）。

写真 4.3.54 茅葺き屋根の古民家の外観

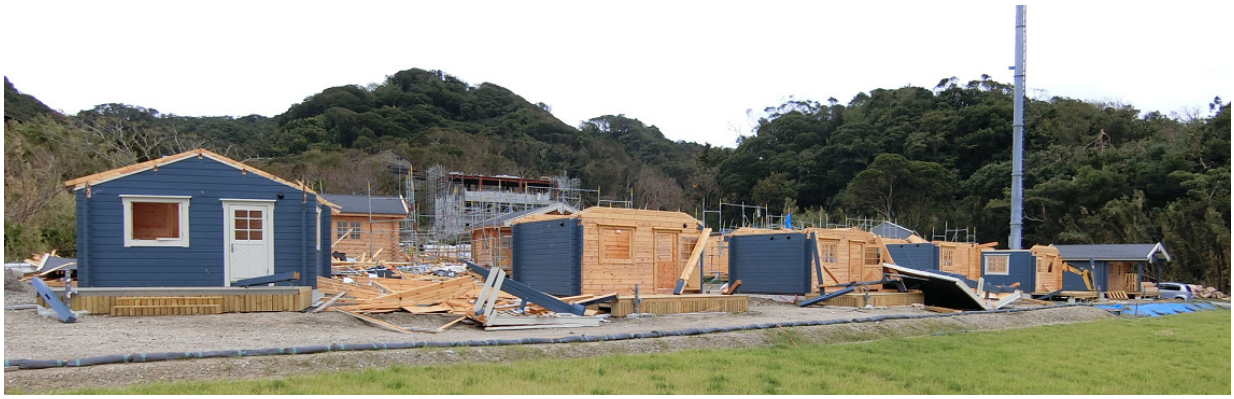
- ・ 写真 4.3.58 に示す建築途中のログハウス 12 棟は、前述の宿泊施設 G の西側約 70～80m に位置しており、約 2.5m 程度オーバーハングした屋根が飛散した。完成が近いと思われるログハウスのうち、被害が生じたものと軽微なもの（写真 4.3.59）があった。屋根のオーバーハング部分を支持する柱の留め付けは、引き寄せ金物とビス（写真 4.3.60）であった。

写真 4. 3. 58 建築途中の 12 棟のログハウスの被害状況

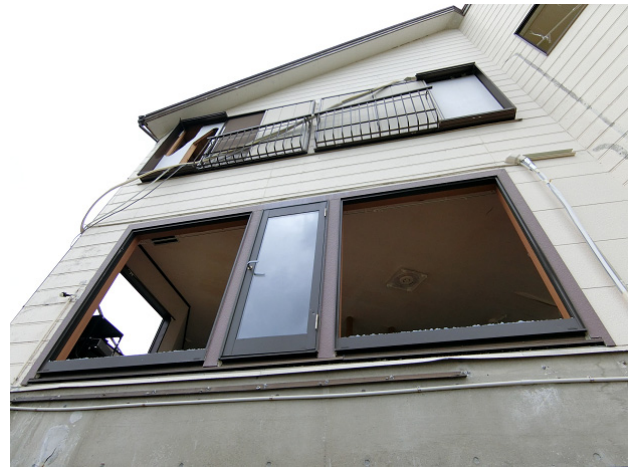
写真 4.3.68 海側の窓ガラスの破損と脱落したアルミ製バルコニーの設置部分

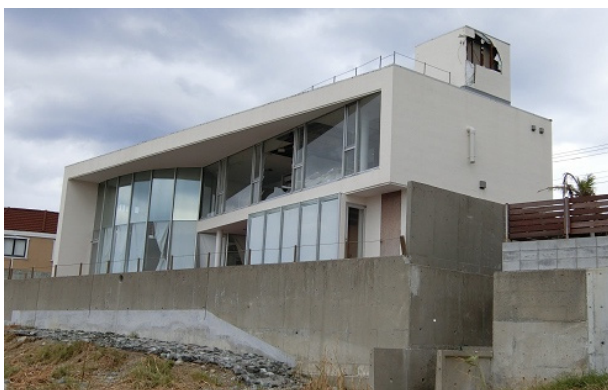
- ・ 海岸沿いに建つ鉄骨造の建築物は、道路側から見ると一見無被害のように見えた（写真 4.3.69）が、窓越しに内部を見ると天井が脱落（写真 4.3.70）しており、海岸側から見ると窓ガラスが破損し（写真 4.3.71）、内部に風が吹き込んだことが分かる。また、塔屋の外壁材が一部脱落している（写真 4.3.71）。

写真 4.3.71 海岸側の窓ガラスの破損

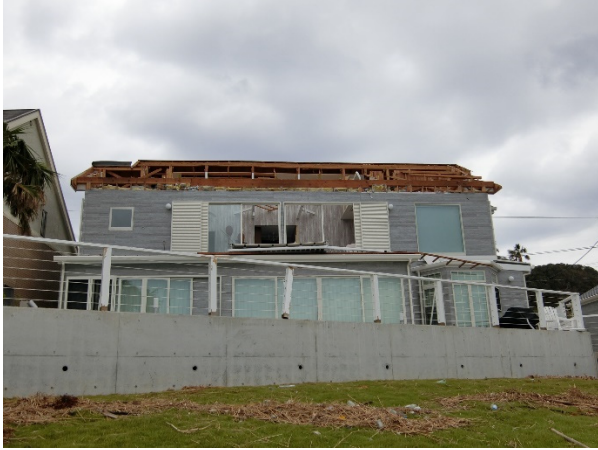
うち屋根が飛散しているもの（写真 4.3.72）や屋根ふき材が脱落しているもの（写真 4.3.73）があった。写真 4.3.72 の屋根の飛散は切妻の片側のみであるが、この東に隣接する写真 4.3.73 の住宅は切妻の両面の屋根ふき材が脱落していた。写真 4.3.72 の住宅は 2 階の開口部の窓ガラスが破損しており、写真 4.3.45 の事例と同様に、屋根の裏面に風圧（内圧）が作用したと考えられる。

写真 4.3.72 屋根の飛散

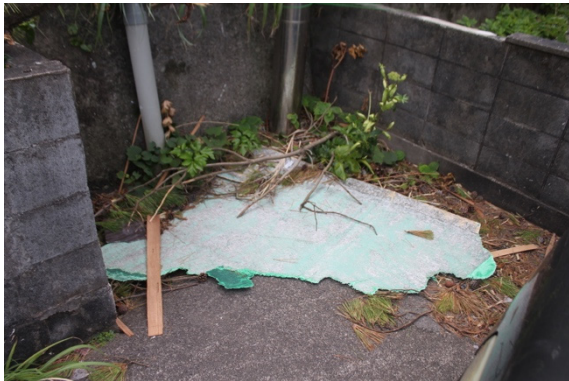
- 北東側に間口を有する鉄骨造の元造船所 C で現在倉庫として使用されている建築物では、屋根材として FRP 複合面材が使用されていた。また、破損した屋根材 (写真 5. 1. 15) が飛散していることが確認された (写真 5. 1. 16)。

写真 5. 1. 16 飛散した元造船所倉庫  
の FRP 外装材

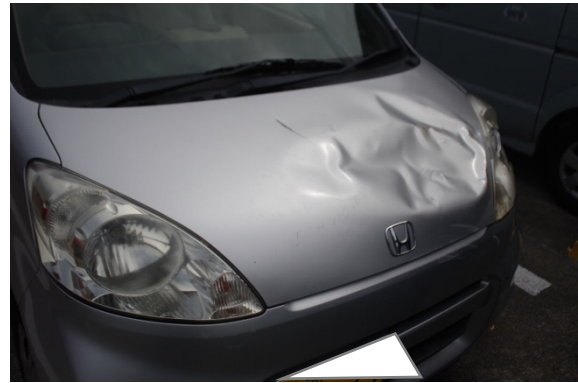
- 街灯（写真 5. 1. 17）や自動車（写真 5. 1. 18）などには、飛来物の衝突によるものと思われる被害が生じていた。
- 住宅の屋根（写真 5. 1. 19）や壁（写真 5. 1. 20）の破損が見られ、ビニルシート等による応急的な処置が施されているものも多く見られたが、なかにはルーフィングによる補修（写真 5. 1. 21）も見られた。
- 例えば写真 5. 1. 19 の住宅のように開口部に厚さ 30 mm、幅 150 mm 程度の木材を横向きに開口枠の両端に設置された溝付き受け材（写真 5. 1. 22）に嵌め込んだ上でビス留めして横張りし、台風に備えるという習慣がある。この対策を施している、又は台風襲来時に施していたであろう家屋は概して窓ガラスが割れていなかった。

写真 5.1.18 飛来物が衝突したと思われる自動車

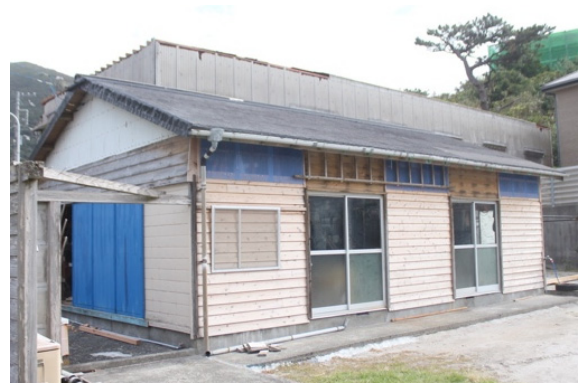
写真 5.1.20 住宅の屋根と壁の破損

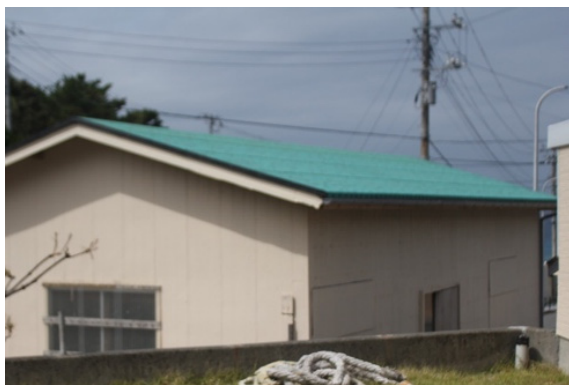
写真 5.1.21 屋根のルーフィング材による補修

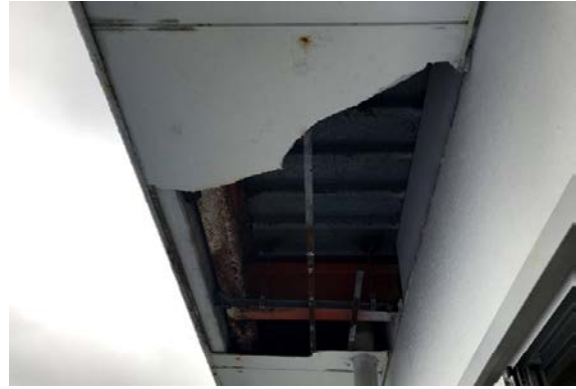
- 屋根材が飛散した店舗 A（写真 5.1.23）では、屋根に応急的な処置が施されブルーシートで覆われていた（写真 5.1.24）。
- 店舗入り口付近（写真 5.1.25）からの目視した限りでは、内部の天井材には大きな被害は見られなかった（写真 5.1.26）。
- 店舗 A の道を隔てて反対側にあったゴミ捨て場は SNS 等の情報から倒壊したものと判断され、残骸もほぼ片付けられていた（写真 5.1.27）が、基礎の上に残った土台に腐朽と蟻害（写真 5.1.28）が観察された。
- 店舗 A の北東に隣接する鉄骨造 4 階建ての宿泊施設 A（写真 5.1.29）では、建物の隅部で軒天井部材の破損（写真 5.1.30）が見られた。

写真 5.1.30 宿泊施設 A の軒天井部材の破損

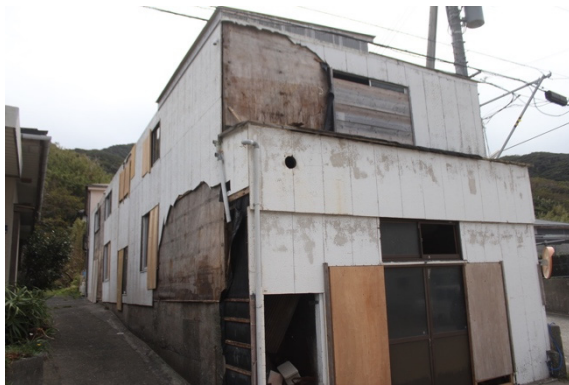
- ・ 宿泊施設 A の周辺の傾斜地では、壁が破損した住宅（写真 5.1.31）や、屋根が破損した住宅（写真 5.1.32）は数多く見られた。
- ・ しかし、調査時点で約 2 週間経過していたため、ブルーシートによる応急措置（写真 5.1.33）がなされているものが多く、破損した部材やその程度が特定できないものも多かった。なかには、屋根ふき材（小屋組も含む可能性あり）の修繕が終わっている住宅（写真 5.1.34）もあった。

写真 5.1.31 壁に被害を受けた住宅

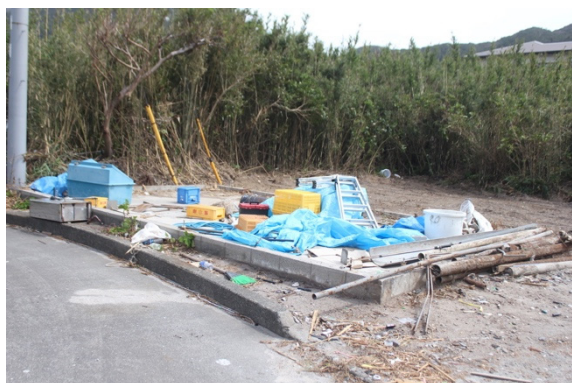
- ・ 木造の倉庫 A が倒壊し、残骸が撤去されて残ったとみられる基礎（写真 5.1.35）が確認された。Google ストリートビューによれば、平屋建てで切妻の倉庫（写真 5.1.36）であったことが明確である。基礎

写真 5.1.35 倒壊した倉庫 A の跡地

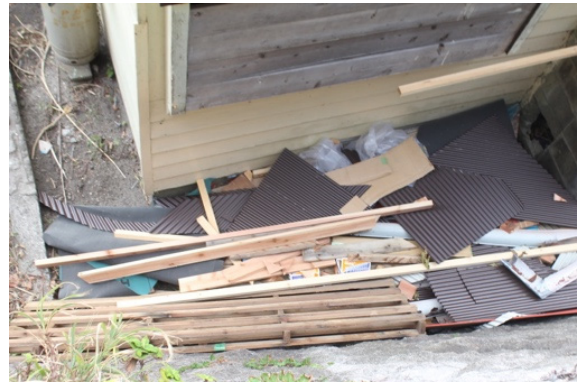
写真 5.1.46 飛散した屋根材

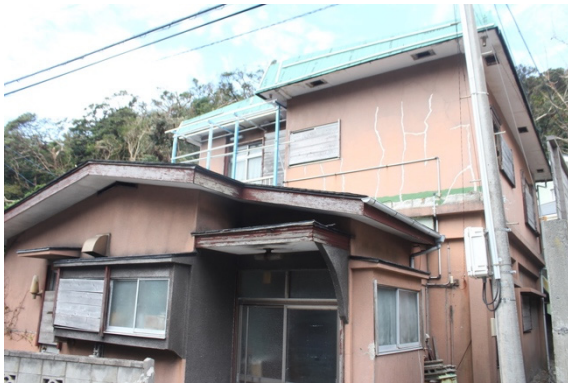
- 写真 5.1.47 の住宅では、屋根の破損や軒下の通気口カバーの落下が見られ、破損した屋根については緑色の防水シートを用いた補修が施されていた。同住宅の住人の話によると、建物の東面に飛来物の衝突によって外壁が破損した(写真 5.1.48)他、屋根材の破損や軒下通気口カバーの脱落(写真 5.1.49)、雨漏りによる天井仕上げ材の落下(写真 5.1.50)等の被害等を受けたとのことであった。
- 写真 5.1.51 の住宅では、アスファルトシングルによる屋根ふき材の剥離(写真 5.1.52)などが見られた。

写真 5.1.47 南面の通気口の脱落

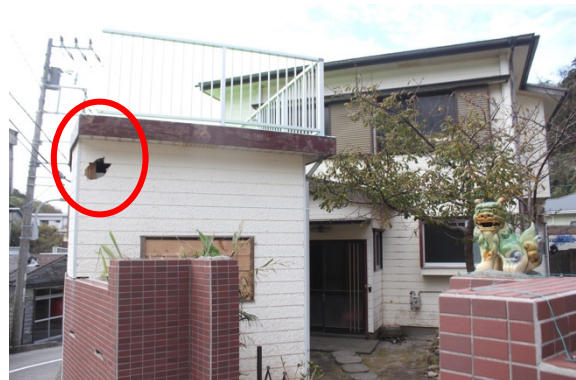
写真 5.1.48 飛来物による東面の壁の破損

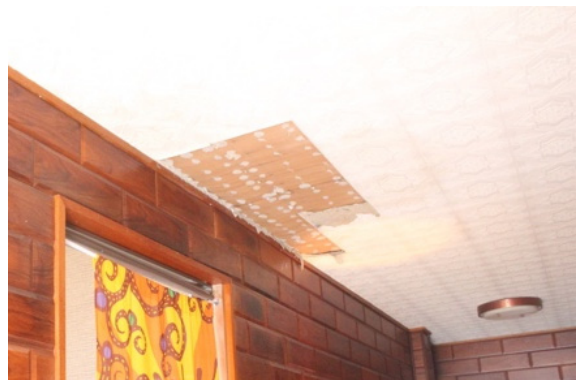
写真 5.1.50 雨漏りの被害

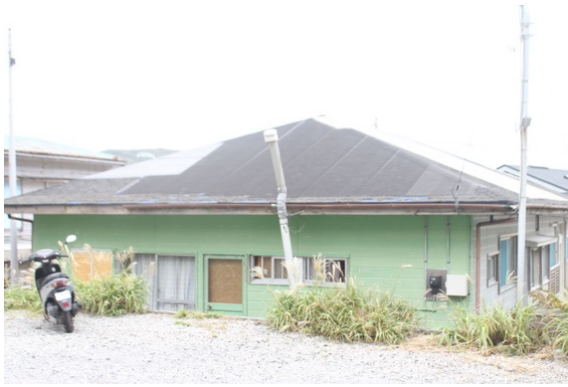
写真 5. 1. 51 屋根ふき材の被害

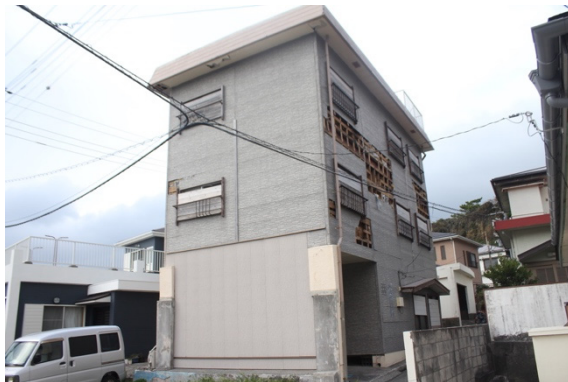
- ・ 海岸付近に建つ3階建の空き家の鉄骨造の住宅（写真 5. 1. 53）は、外壁材の飛散によって壁体内部が露出していた（写真 5. 1. 54）。壁体内部の鉄骨構造部材では、潮風による経年的な劣化と思われる腐食が見られ、木製の二次部材には腐朽が見られた。

写真 5. 1. 53 住宅の壁被害

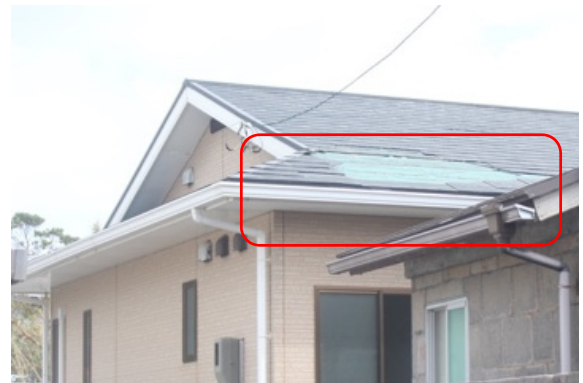
写真 5. 2. 13 住宅の屋根被害

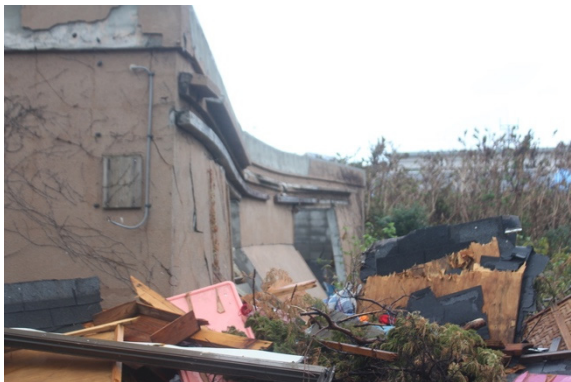
- 東側と南側に山がある若郷地区南部では、CB 造又は組積造の倉庫 B の倒壊（写真 5. 2. 22、5. 2. 23）、木造の店舗 D の屋根の崩落（写真 5. 2. 24）、RC+CB 造又は組積造で屋根のみ木造の住宅の屋根の飛散（写真 5. 2. 25～5. 2. 27）などが見られた。
- その他、比較的築年数が浅いとみられる共同住宅（写真 5. 2. 28）はスレート瓦の一部が吹き飛んだとみられ、軒天井も一部破壊していた（写真 5. 2. 29）。
- 新島では抗火石といわれる石が名産で、この石を使った組積造が昔から多いとのことである。RC 造の柱梁フレームにこの石を充填して建築物とすることも多いようである。なお、軽量コンクリートブ

写真 5. 2. 22 倒壊した倉庫 B

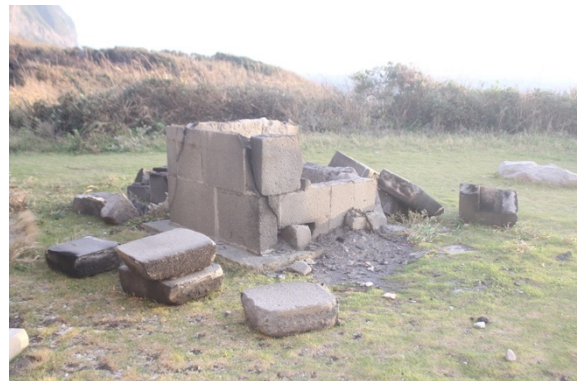
- ・ 南西側の海岸に面する間々下地区では、数十メートルの海岸段丘の上に建つ美術館西面の窓ガラスの破損（写真 5.2.37）や屋外に展示された美術作品の破損（写真 5.2.38）等の被害があった。
- ・ 美術館から数百 m 北西に位置する平屋建て RC 造の介護施設（海岸から約 500 m）は、屋根ふき材が無く、ルーフィング材で仕上げた勾配屋根であったが、このルーフィング材が広い範囲で剥がれていた（写真 5.2.39、5.2.40）。さらに、陸屋根部分に設置された設備室外機は西から東に転倒していた（写真 5.2.41）が、脚部は腐食していた。
- ・ その他、美術館から約 300m 南側に位置する工場の屋根材の一部が飛散していた（写真 5.2.42）。

写真 5.2.38 海に面して屋外に展示された美術作品の破損

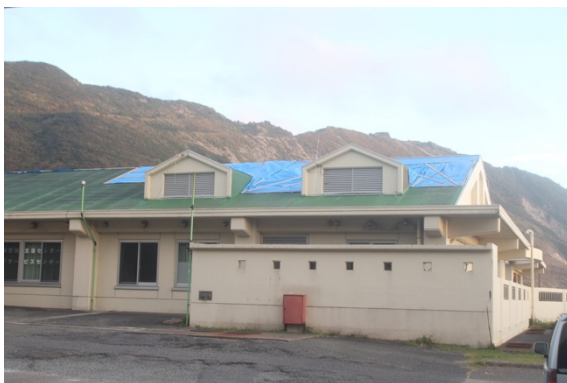
写真 5.2.39 介護施設の屋根被害  
（建物南東面）
