災害調査報告「十勝沖地震における 大空間の天井落下について」

建築生産研究グループ 上席研究員 西山 功

空港ターミナルビルの建物概要と被害状況

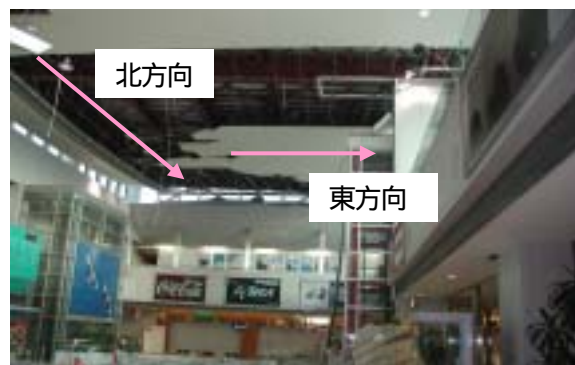
写真2 ターミナルビル内部の天井落下状況

写真 1 に空港ターミナルビルの外観を示す。ビルは鉄骨造 3 階建 (建物高さ 19.6m) であり、建物中央の南北 36m (4 スパン) 東西 18m (2 スパン) の部分が、吹抜けの出發口ビーとなっている。天井は外観と同様に下に凸の弓状の在来工法天井 (天井面材はせっこうボード 9mm 厚 + ロックウール吸音板 12mm 厚、吊りボルトは 0.9m × 1.1m グリッド、3.6m × 4.4m グリッドで東西及び南北両方向にそれぞれ 1 対のブレース (C-75 × 40 × 15 × 2.3) が設置) であり、写真 2 及び 3 に示すように大きく落下した。

施工会社の担当者より、「計算による固有周期は建物が 0.6 秒、天井が 2.7 秒 (吊りボルトの長さ 1.8m とした場合の振り子としての周期) であり共振はしない。しかし、地震時には大きな天井変位が予想されたので吊りボルトにはブレースを設置して水平方向振動に対する剛性を高めた。

ブレースの検討は、『非構造部材の耐震設計指針・同解説および耐震設計・施工要領 (日本建築学会、1985 年)』に従い、局部震度 $K_h=0.9$ とした。なお、天井の質量は $17\text{kg}/\text{m}^2$ であった。」との説明を受けた。

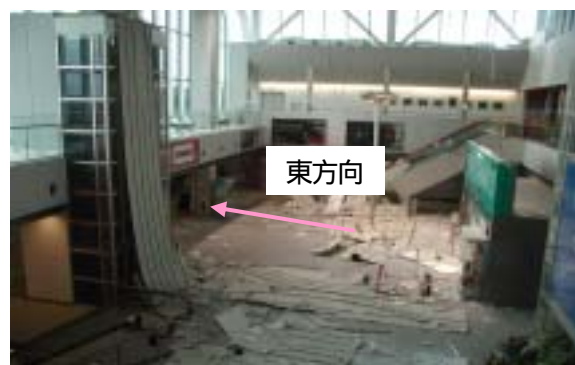
写真3 ターミナルビル内部の天井落下状況

写真4に示すように、段差位置には補強用振れ止めが吊りボルトと同じ間隔（約1m）で配置され、また、一段高くなった天井部分（写真4の段差の左側）では、補強用振れ止めの他端が屋根梁に直接溶接されるなど天井の水平方向の揺れに対する剛性はかなり高かったと思われる。地震直後の被害状況（写真3参照）より、天井落下はこの段差位置から開始し東側に向かって拡大したものと思われる。

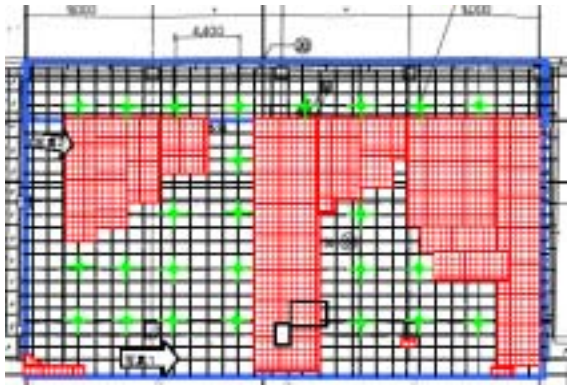
図1 地震直後の天井落下範囲の復元図（図中右が北）

調査時点で既に余震による天井落下の拡大を防止するために天井西端の一段高くなった天井部分を除いて全ての天井が撤去されていた。そこで、地震直後に撮影された写真に基づいて地震直後の天井落下範囲を復元したものを図 1 に示す。この図より、吹抜け部分の天井 650m^2 ($36\text{m} \times 18\text{m}$) の内、約 1/2 に当たる約 300m^2 の天井面材及び野縁が落下していたことがわかる。また、図中上の西側で一段高くなった天井部分では落下は全く見られていない。

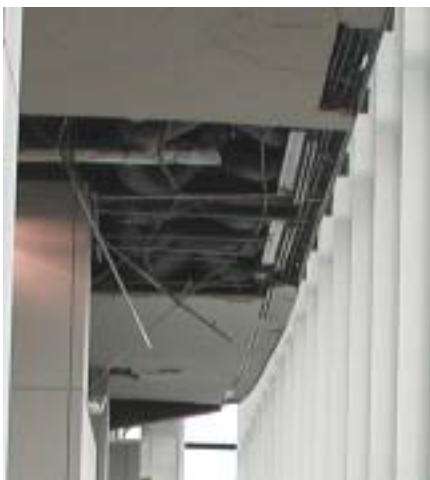
写真5 天井東端の被害状況

左側の角形鋼管柱の仕上げ材の周囲で衝突による天井落下。右側のガラス壁面を支持する鉄骨柱と天井との間に約10cmのクリアランス。

天井の東端では、写真5に示すように、回り縁（幕板）

及びS造角形鋼管柱の仕上材（塩ビ鋼板パネル）の周辺にゆがみや天井の局所的な落下が観察された。回り縁（幕板）と出発ロビー東側のガラス壁面を支持するT形断面のS造柱との間には遠めで見た感じで10cm程度のクリアランスが存在しており、このクリアランスのためにS造角形鋼管柱の周囲を除き天井落下を免れたものと考えられる。
