平成28年熊本地震による鉄骨造建築物等被害(1)

国立研究開発法人 建築研究所 構造研究グループ 研究員 三木 徳人

1. はじめに

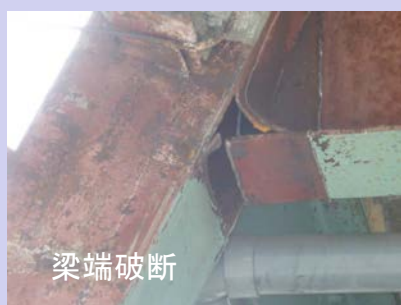
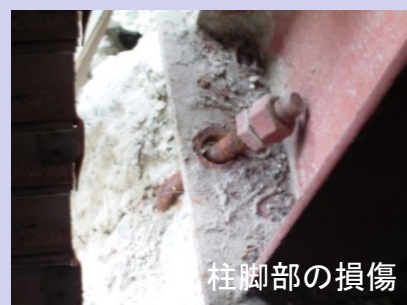
特徴 1)

- ・特徴 1) 建設年が1980年以前と推定されるもの又は古いタイプの部材を用いたもの
- ・特徴 2) 当該建築物以外の周辺状況による何らかの影響があったと推定されるもの
- ・特徴 3) 溶接部等で破断が生じていたもの

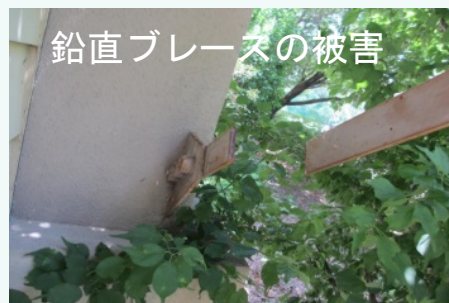
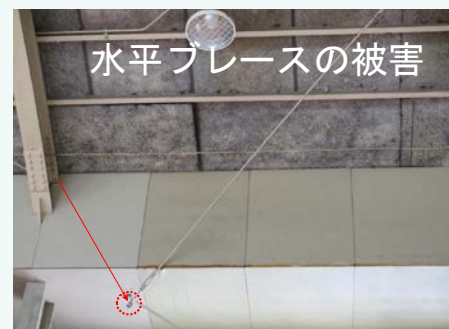
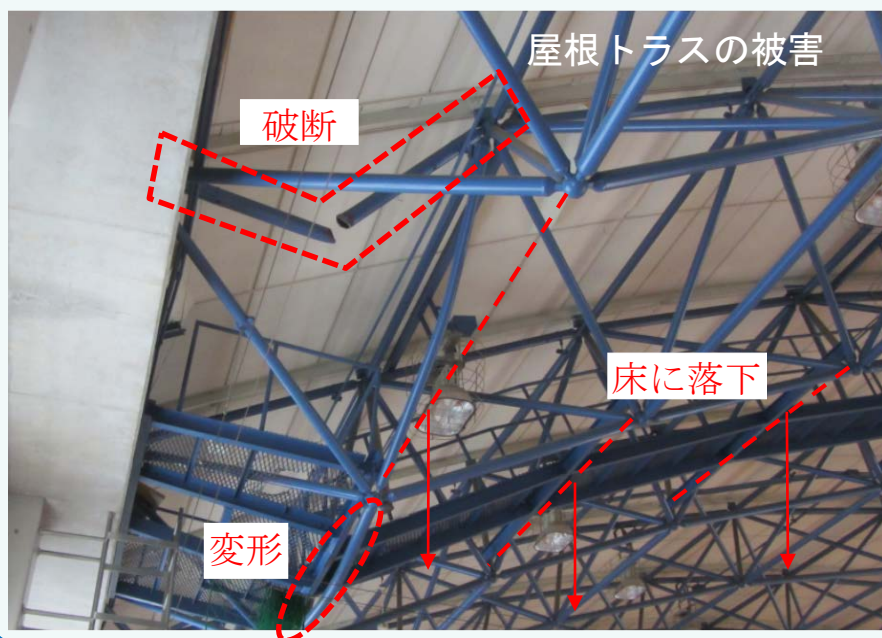
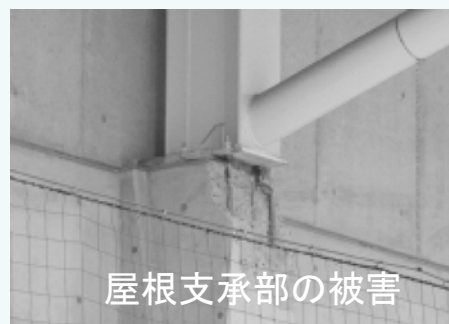
鉛直ブレース、水平ブレース、屋根トラス、屋根支承部に被害が複数見られた。

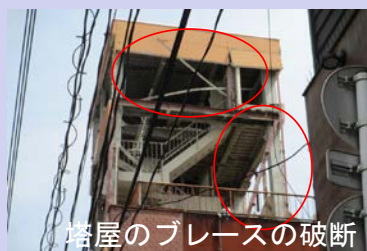
熊本市内の立体駐車場において、溝形鋼ブレースの端部とブレース部分で座屈の被害が、また塔屋のブレースが破断している被害が観察された。西原村の工業団地において、外装材の一部が落下している工場建築物がいくつか見られた。
