平成28年(2016年)熊本地震による建築物の被害調査及び要因分析等の対応 (構造関係)

構造研究グループ
井上 波彦

調査の目的と概要

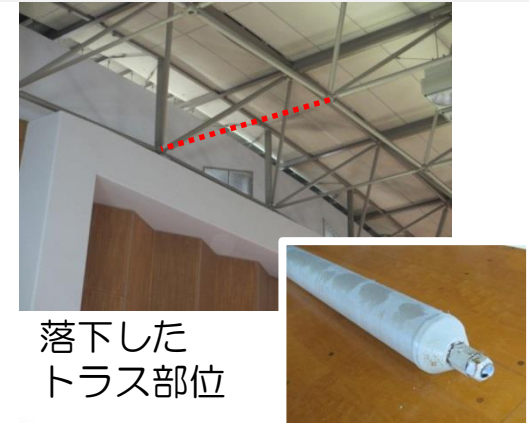
- ◆ 大きな被害につながるおそれのある被害(重量物・高所からの落下)が見られた。
 - 鉄骨造: 体育館における鉄骨造屋根(支承部を含む)の被害等
 - 非構造: 大判ガラスによる外装パネルの脱落等

落下した
トラス部位

脱落を生じた要因の分析を行い、被害防止に必要な適切なルールについて検討する。
既存対策(改修・補強・除去)も検討する。

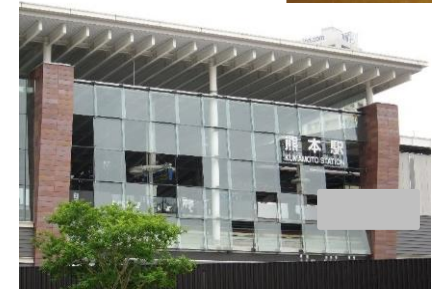
大判ガラス(DPG工法)の落下

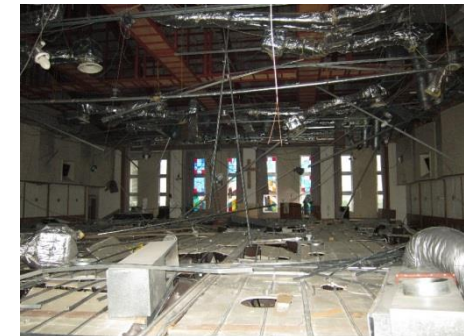
天井材の落下(講堂)

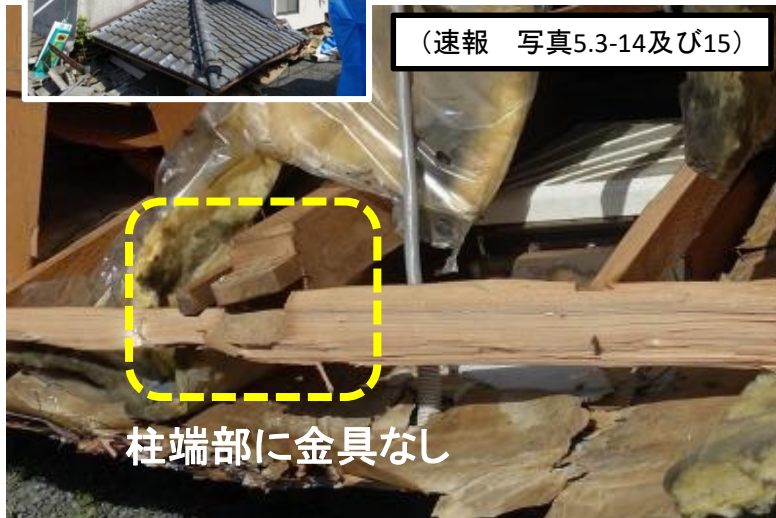
(速報 写真5.3-14及び15)

- 益城町や南阿蘇などで、新耐震基準より前(築年数40年超)の古い住宅に甚大な被害
- 倒壊等の被害を受けた建物では、接合金具が無かったり、釘打ちなど軽微な接合としたものが多い

益城町(戸建住宅)
1階が崩壊

柱端部に金具なし

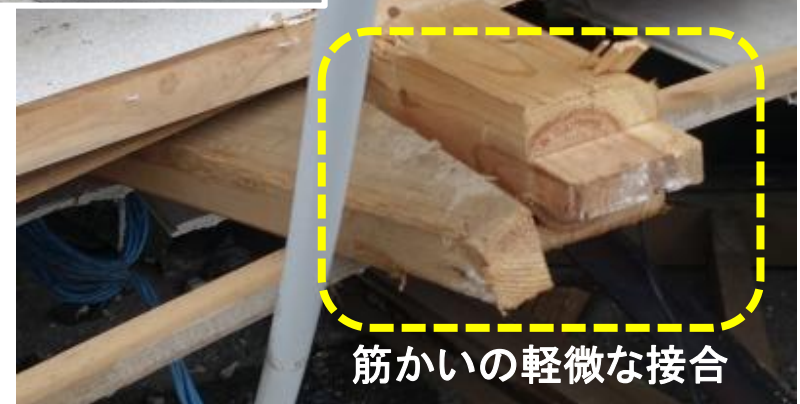
(速報 写真5.3-54及び55)

南阿蘇(共同住宅)
1階が崩壊

筋かいの軽微な接合

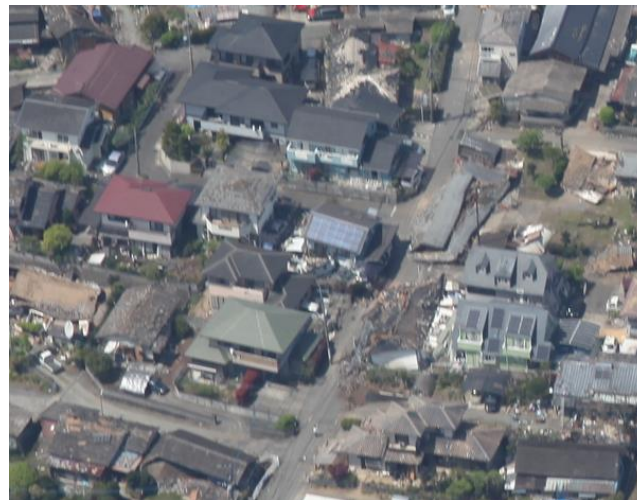
- 悉皆調査エリア内で35棟確認
- 4/15撮影の航空写真(斜めから撮影)
- 5棟は新耐震以降の建築確認の木造住宅
 - ◆ →接合仕様が不十分、隣接した建物の衝突等の倒壊要因

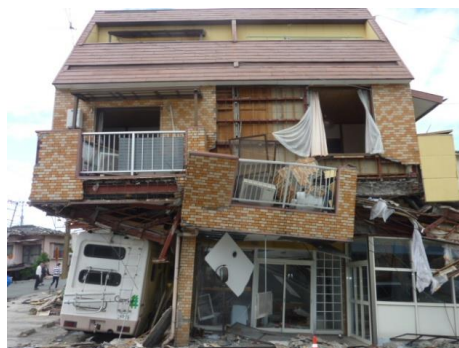
(速報 写真5.4-1及び3)

- 益城町では、層崩壊した1棟が新耐震基準であったが、性能の不十分な溶接部の破断が見られる
- 他に大破した15棟についても、同様の接合や隣棟の倒壊など、設計基準以外の被害要因と推定

益城町(店舗併用住宅)
2階が崩壊

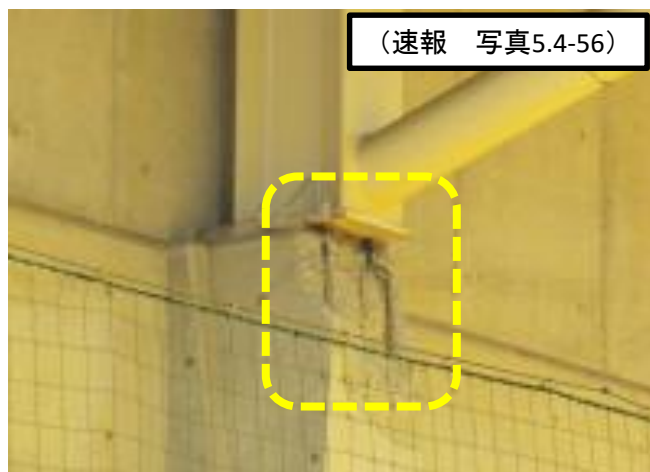
- 中～大規模な鉄骨造については、体育館などで(特に継続使用に支障のある)被害

熊本市内(体育館)
鉄骨屋根支承部のコンクリ破損・脱落

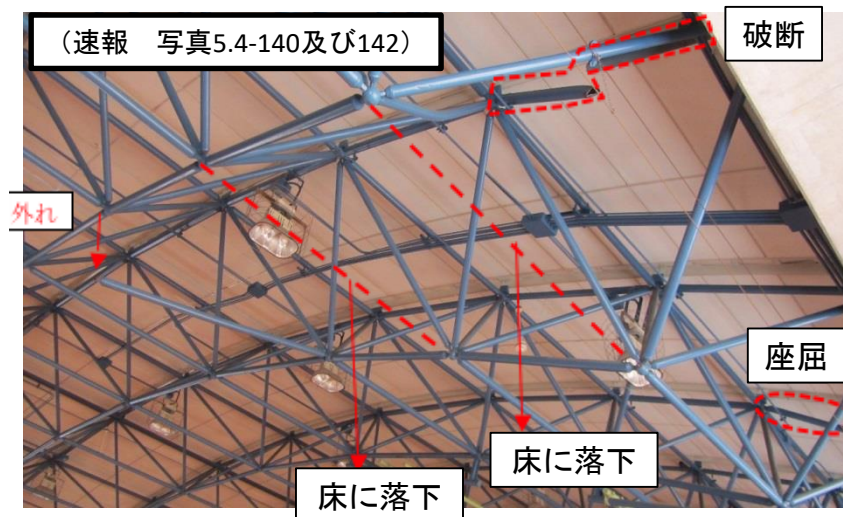
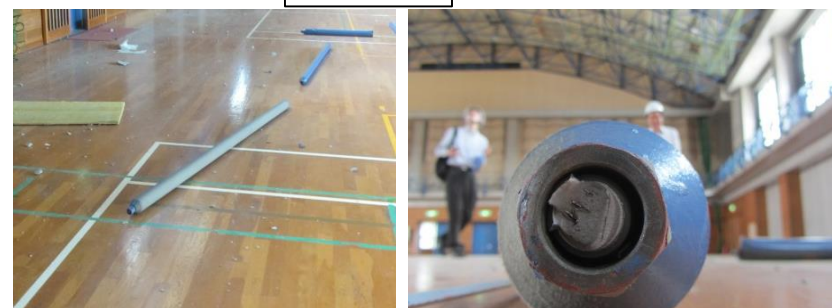
熊本市内(体育館)
立体トラス部材の脱落

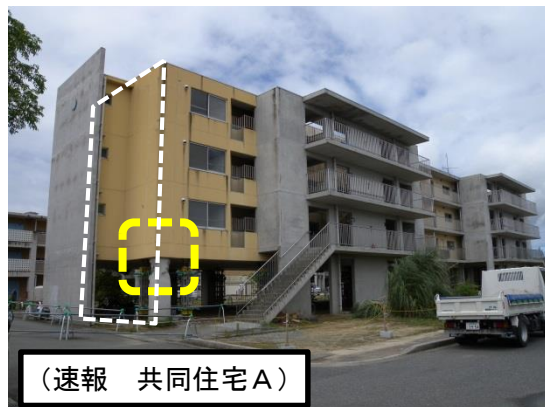
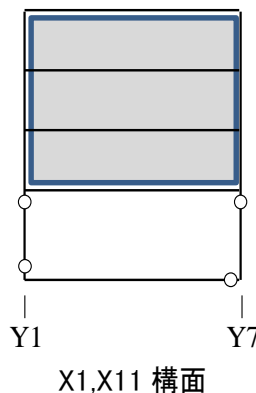
- 新耐震基準以前の古い共同住宅等で、1階の層崩壊など甚大な被害
- 新耐震基準で大破したものの多くはピロティ的な構造で、現行基準を満たしていない設計であった

宇土市内(共同住宅) 1階柱頭の破壊

- ・スリットを有する壁のモデル化
- ・部分崩壊形

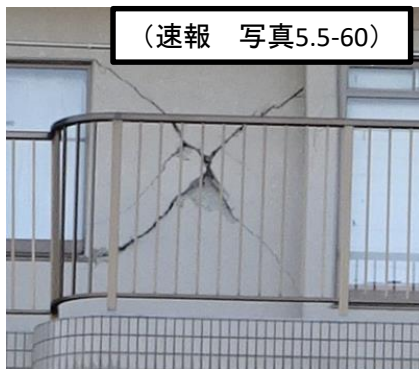
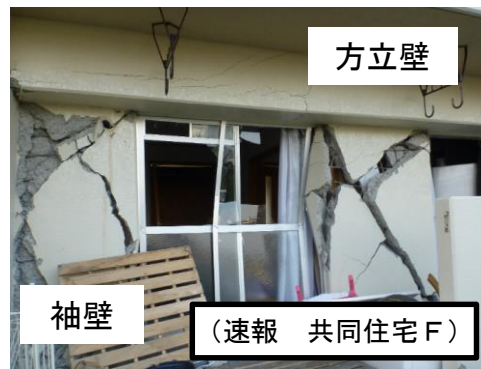
- 構造体以外の外壁等の被害も多く、継続使用上の支障を生じた
- 地下部分の損傷などで全体が傾斜(1/50超)した可能性のある被害も報告されている

熊本市内(共同住宅)
非耐力壁の破壊

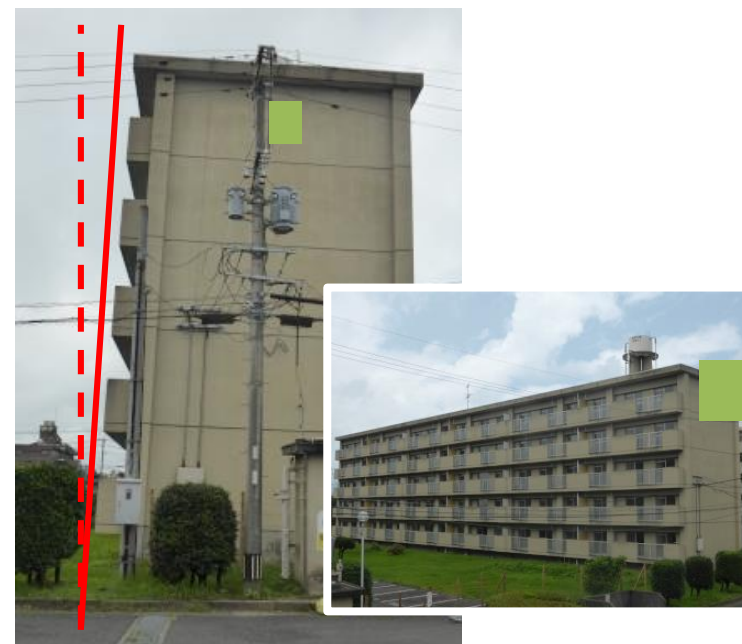
2.5/100程度の傾斜

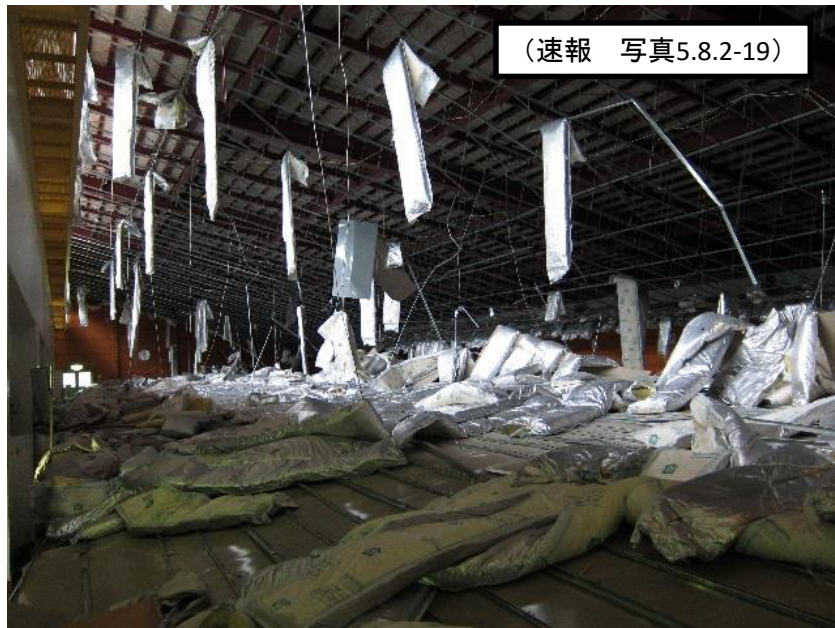
(速報 写真5.8.2-19)

- 吊り天井や内壁等の様々な内装材・外装材の落下や、被害に伴う使用禁止措置が講じられていた
- その他、過去の震災と同様に外装材やタイルの落下、大判ガラスの破損、窓サッシなどの被害が多く見られた

熊本市内(体育施設)
吊り天井部材の落下

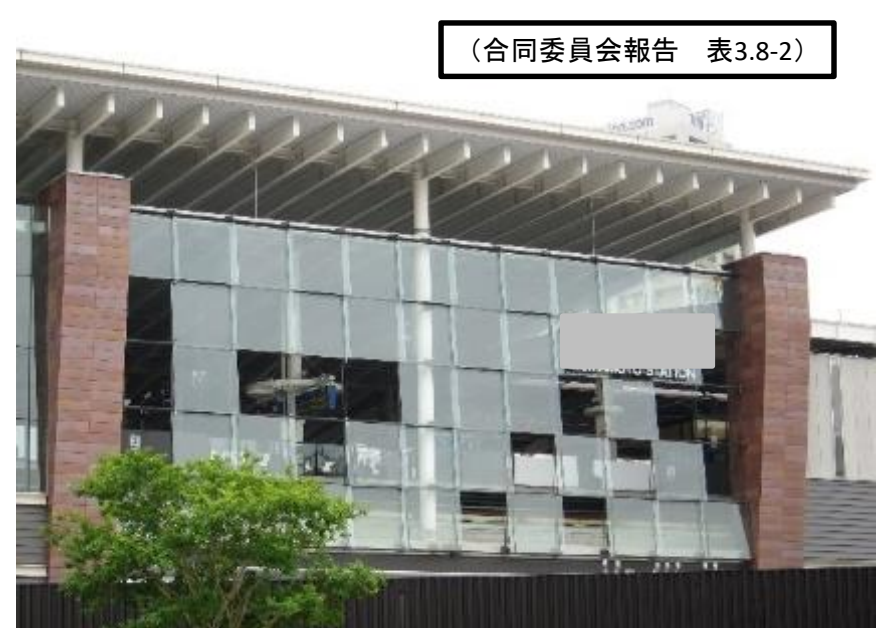
(合同委員会報告 表3.8-2)

熊本市内(商業施設)
大判ガラス(DPG工法)の落下

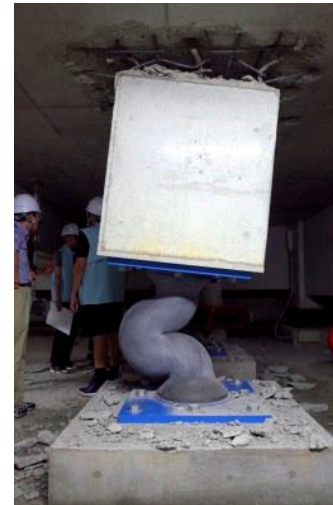
免震層の設計における技術資料の不足

ダンパー取付け基部の損傷

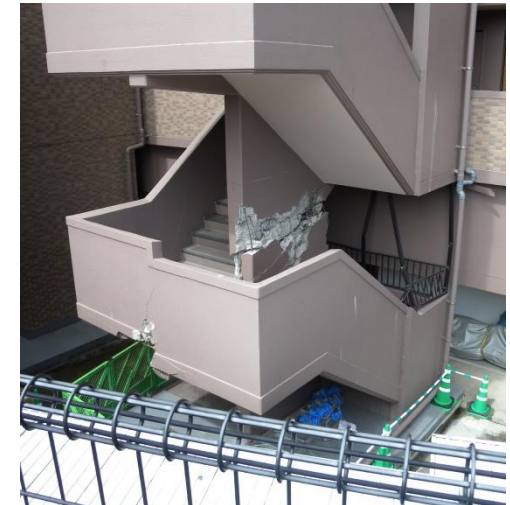
外付け階段部分の損傷

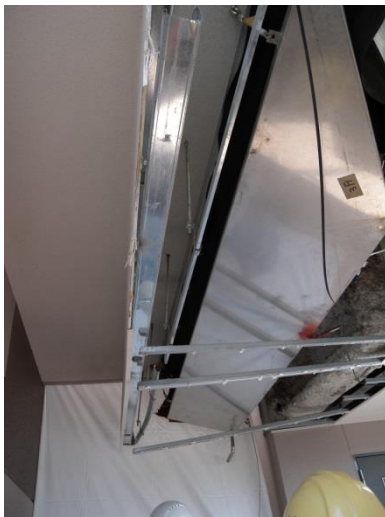
- 免震挙動への影響はないと考えられる
- (継続使用が求められる)免震建築物として避けるべき状況
- 損傷を前提とした場合でも、想定以上の被害を生ずる可能性
- 避難上の支障など安全性への影響もあり得る

渡り廊下の天井材の脱落

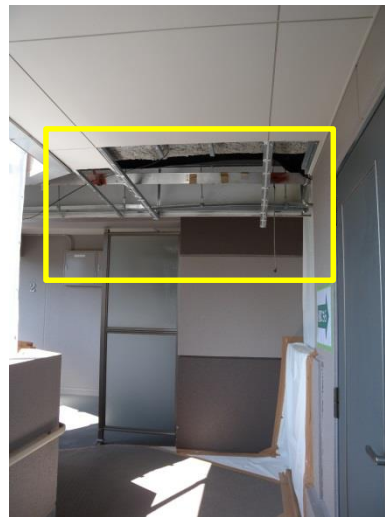
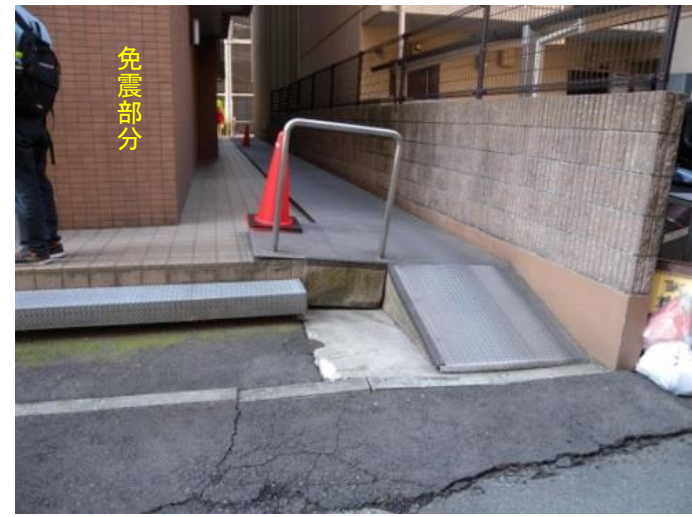
周囲地盤の沈下に伴う段差
