令和元年(2019年)台風第15号による建築物の 被害調査報告

構造研究グループ 奥田泰雄・中島昌一・高舘祐貴

I はじめに

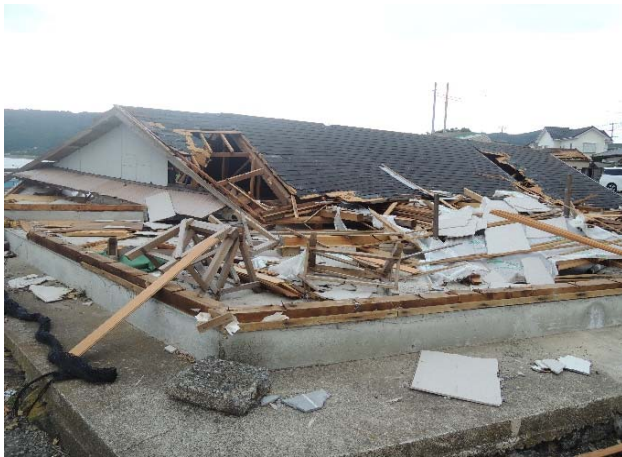
図4 木造倉庫の倒壊(鋸南町)

倒壊した木造倉庫(図4)にはアンカーボルトと断面45×90mm程度の筋かいは存在したが、筋かいの端部は釘3本で接合されているのみで、柱脚接合部もかすがいしか確認できず、接合部の外れが倒壊の要因と考えられる。

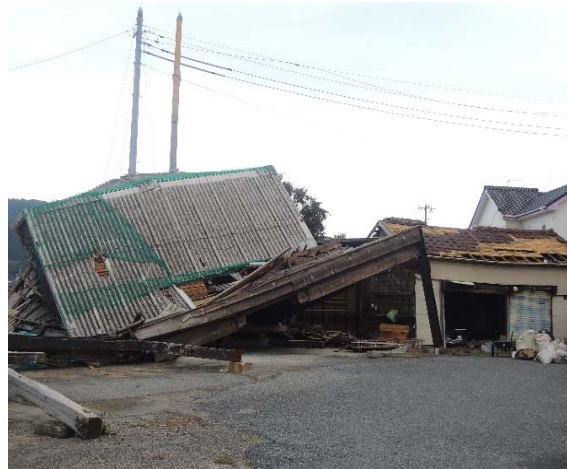
図5 鉄骨造倉庫の倒壊(鋸南町)

倒壊した鉄骨造倉庫(図5)は純ラーメン構造であり、破壊した柱脚部のベースプレートとアンカーボルトは腐食していた。

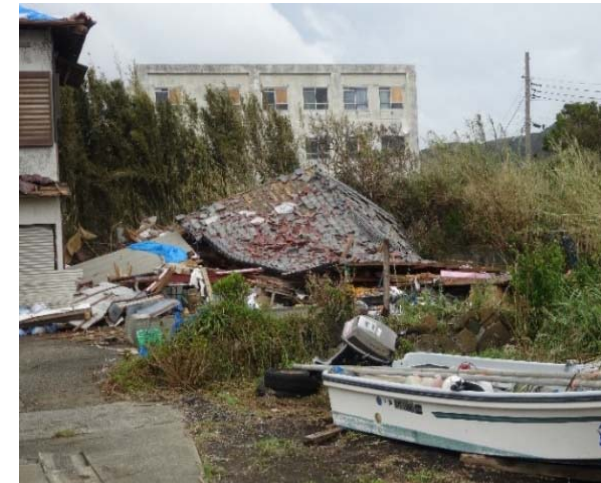
図6 木造倉庫の倒壊(南房総市)

木造倉庫がペシャンコに倒壊していた。一方、倒壊した木造倉庫の隣にあった木造住家は倒壊することなく、屋根瓦の飛散やシャッターの脱落等だけであった。

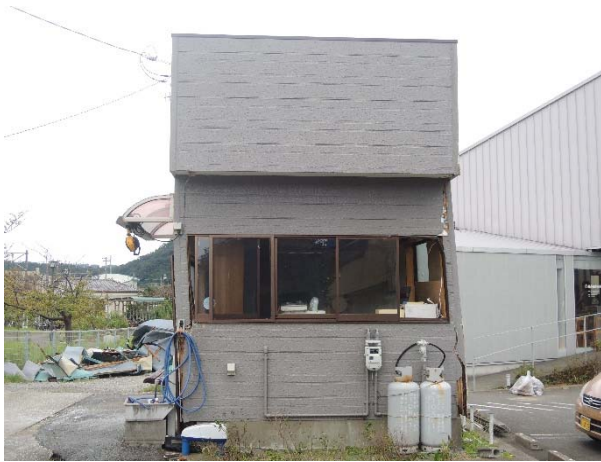
図7 小規模木造圓地区物の残留変形(鋸南町)

小規模木造建築物に残留変形を確認した(図7)。高さ約860mm建具の水平方向のゆがみ約80mmより、約5度の傾きである。

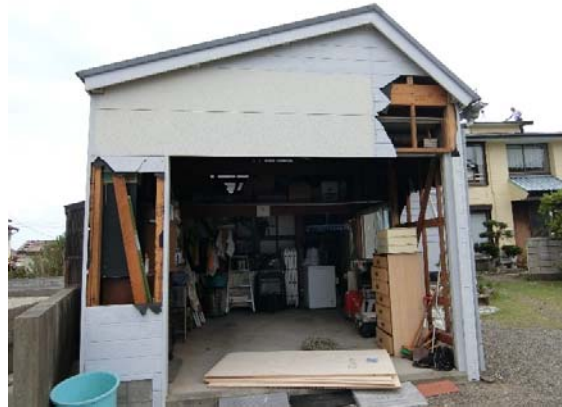
図8 外壁材が脱落した車庫(館山市)
車庫の外壁材が脱落していた(図8)。車庫が南(図8の左側)からの風圧力を受け、耐力壁がせん断変形して筋かいが座屈したとみられる。さらに、掃き出し開口右上部分の外壁材の脱落は、門形のフレームが右側にせん断変形したときに外壁材が座屈破壊したのではないかと想像される。

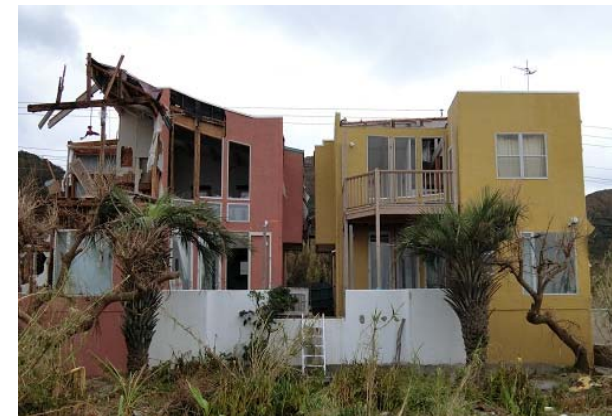
図9 海岸沿いに建つ2棟の木造住宅(館山市)

左側の住宅(橙色の外壁)は屋根が飛散した上、外壁の一部が飛散していた(写真4.3.64)。左側の住宅は右側の住宅より著しい腐朽と蟻害(写真4.3.65)が発生しており、これが被害を拡大させた可能性がある。なお、蟻害を受けた部材(写真4.3.66)を確認すると腐朽した部分ではない箇所に蟻害が生じていたため、イエシロアリによる食害を受けたものと考えられた。

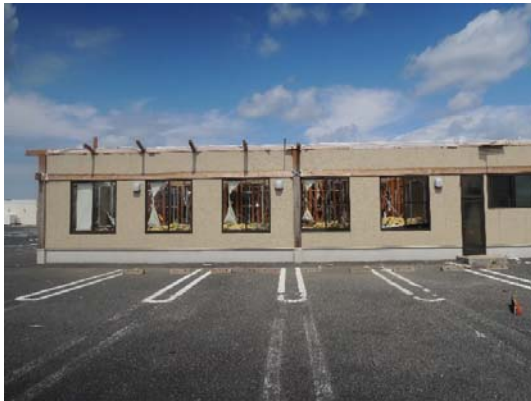
図10 小屋組が飛散した店舗(南房総市)

木造平屋建ての店舗(図10)では、小屋組が広範囲に飛散し、屋内でも天井が落下する等の著しい被害状況であった。小屋組は店舗の北東側に落下していた。屋根材は鋼板製折板であり、短ほぞ部(ほぞ断面30mm×30mm×長さ45mm)を有する小屋束(かすがい打ち)が引き抜けていた。

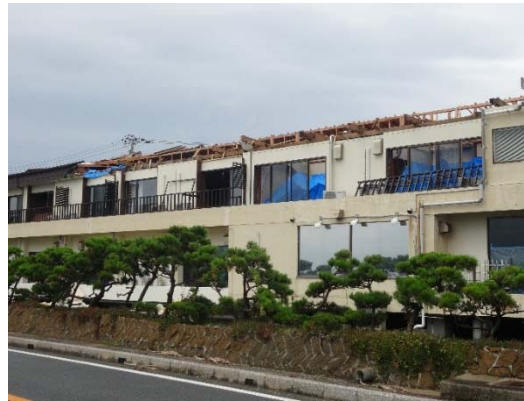
図11 小屋組が飛散した木造宿泊施設(南房総市)

木造宿泊施設は海岸に面しており、図11に示すように低層の木造部分については、窓ガラスが破損し屋根が飛散していた。また、ベランダの手すりが倒れていた。

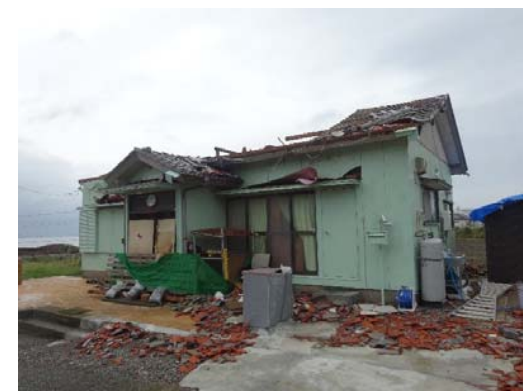
図12 小屋組が飛散した住家(南房総市)

住宅の屋根が小屋組ごと飛散し(図12)、屋根瓦の飛散も見られた。

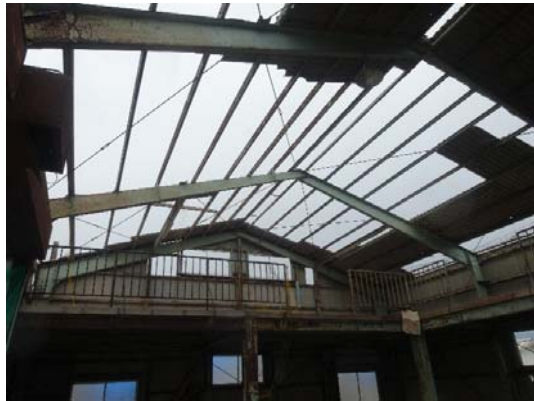
図13 鉄骨造施設の屋根の飛散
(南房総市)

鉄骨造平屋建てであり、屋根が飛散していた(図13)が、南西に位置する開口部付近や建物周囲の外壁等の被害は見られなかった。

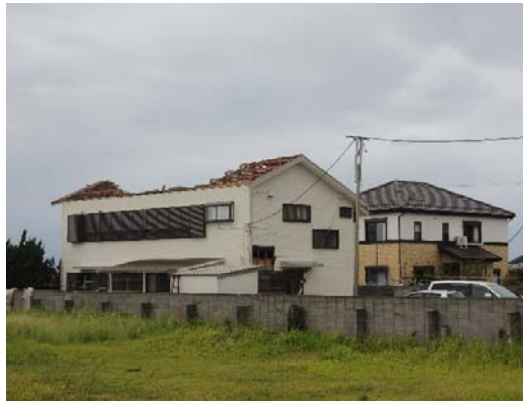
図14 木造住家の屋根の飛散(館山市)
海岸沿いに建つ木造2階建て住宅では、小屋組の大部分が損壊していた(図14)。小屋束が複数本残存しており、小屋束上部のほぞから横架材が抜けた状況が確認できる。一方、図14の被災した住宅の右の比較的新しいと思われる住宅では、屋根の被害は極めて軽微である。

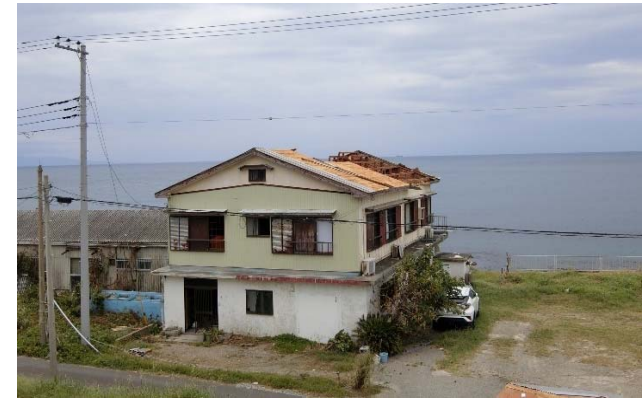
図15 木造住家の屋根の飛散(館山市)
図15に示す海岸沿いの木造住宅は総2階建てであり、屋根の大部分が飛散し、一部の小屋組も損傷していた。この住宅については、最近空き家になっていたとの情報が寄せられた。

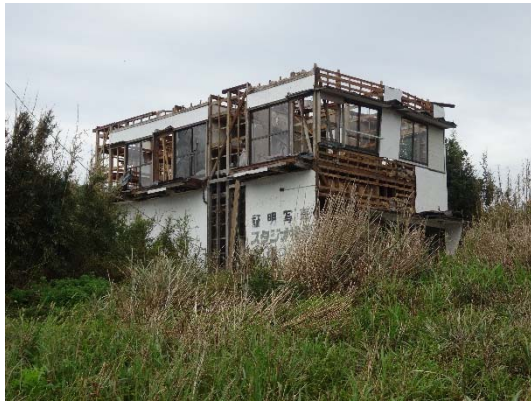
図16 木造住宅の屋根の飛散と外壁の被害(南房総市)

図16の住宅は小屋組の飛散だけでなく、外壁材の脱落などの被害が見られた。

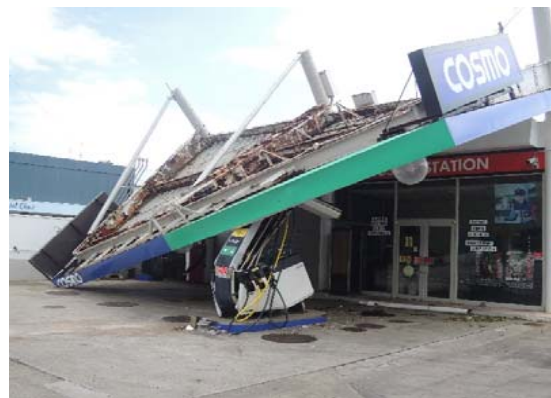
図17 ガソリンスタンドのキャンピの落下(館山市)

片持ち梁構造のキャンピーを支持する3本の柱が折損し、キャンピー全体が落下していた(図17)。キャンピー上面はさびが進行していた。

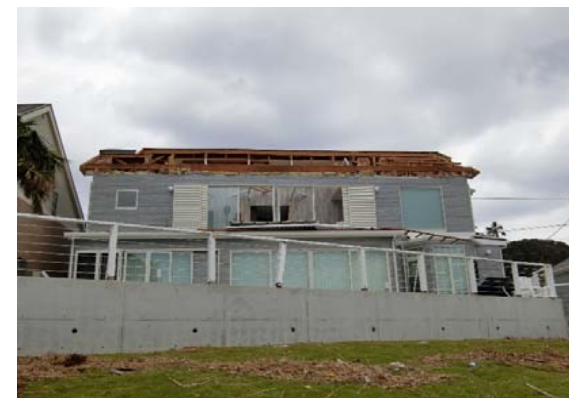
図18 木造住家の屋根の飛散(館山市)

図18の屋根の飛散は切妻の片側のみであるが、図18の住宅は2階の開口部の窓ガラスが破損しており、屋根の裏面に風圧(内圧)が作用したと考えられる。

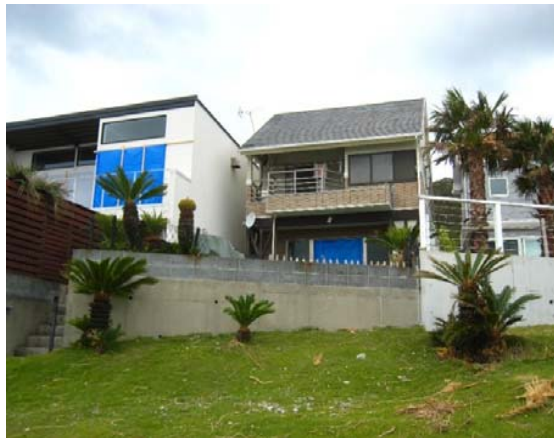
図19 図18の隣家の状況(館山市)
図18の西に隣接する住宅(図19)は、1階の掃き出し窓が割れたものの屋根は飛ばされなかった。1階の掃き出し開口は雨戸を閉めていたが、風圧力により雨戸が変形し窓ガラスが破損したとのことである。

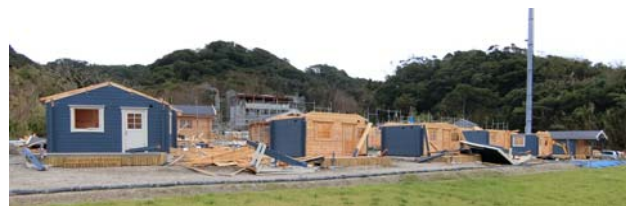
図20 建築途中の12棟のログハウスの被害状況(館山市)

建築途中のログハウス12棟は、前述の宿泊施設Gの西側約70～80mに位置しており、約2.5m程度オーバーハングした屋根が飛散した。完成が近いと思われるログハウスのうち、被害が生じたものと軽微なもの(図20)があった。屋根のオーバーハング部分を支持する柱の留め付けは、引き寄せ金物とビスであった。

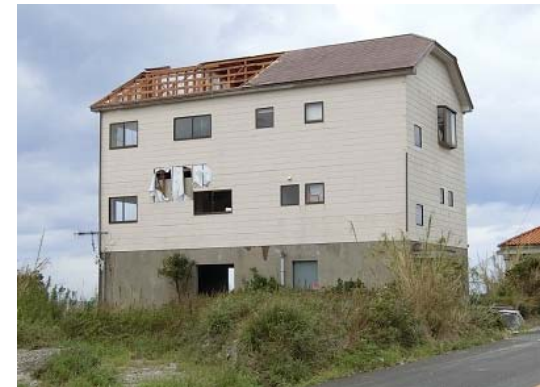
図21 屋根が飛散した海岸沿いの混構造3階建て住宅(館山市)

海岸沿いに建ち、1階をRC造、2～3階を木造とした混構造の住宅は、屋根が飛散し(図21)、海側の窓ガラスは割れ、一部の外壁材が外れ、アルミ製の後付けバルコニーが脱落していた。

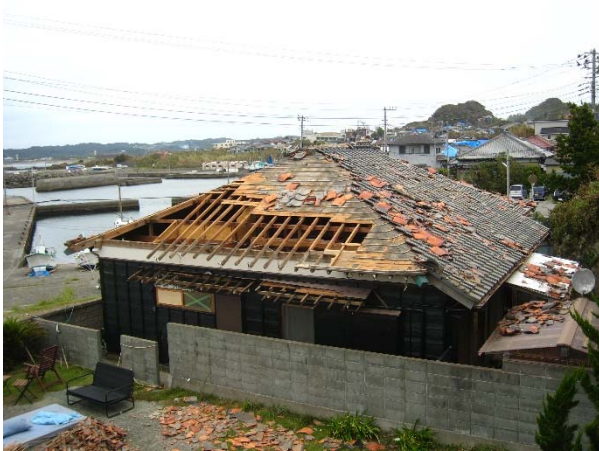
図22 野地板が飛散した木造住宅
(館山市)

図22に示す平屋建ての木造住宅では、屋根の野地板が飛散した。南側のトイレの窓ガラスが割れ、その後屋根が飛散したとのことである。トイレの天井が抜けており、野地板裏面に風圧(内圧)が作用し、屋根面の外圧との合力で屋根が飛散したと考えられる。

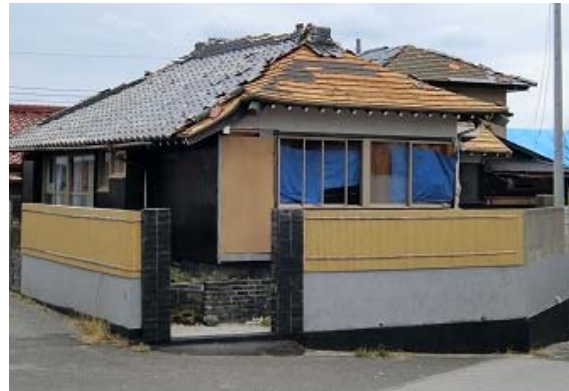
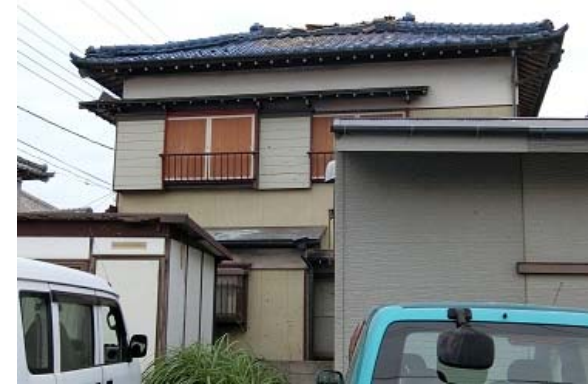
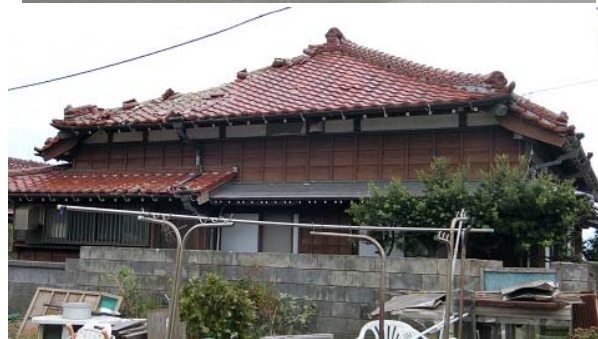
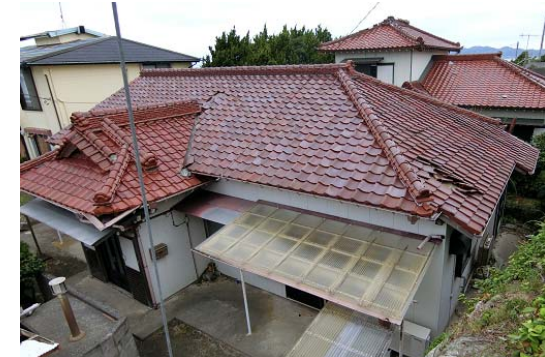
館山市相浜地区での木造建築物の多くは屋根ふき材に粘土瓦を採用していた。寄棟屋根の一面がほぼ全面的に脱落したものの(図23)、棟瓦のみが脱落したものの(図24)、寄棟における隅棟部の瓦が脱落したものの(図25)、部分的に平瓦が破損したものの(図26)等の様々な被害の様相を呈していた。

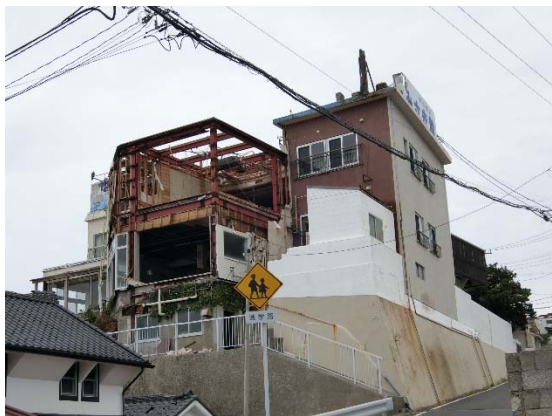
図27 宿泊施設の外壁の脱落状況(館山市)

図27に示す鉄骨造の宿泊施設は傾斜地の中腹に立地しており、まともに受風したであろうと想像される鉄骨造の外壁が大きく脱落していた。

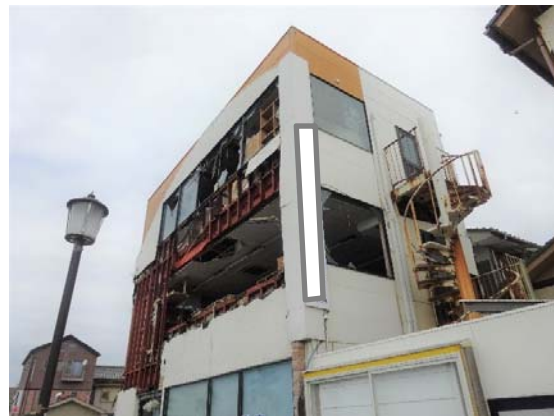
図28 外壁が脱落した店舗(鋸南町)
図28に示す店舗IIは海岸に面した鉄骨造3階建てであり、築約30年とのことである。2～3階部分の外壁と開口部に被害が発生し、開口部の建具が路上に脱落していた。外壁と開口部に被害が生じた結果、2～3階の店舗内に強風と雨水が吹き込み、書類等が散乱している状況であった。腐食が著しく、板厚が減少している鋼製部材を確認した。

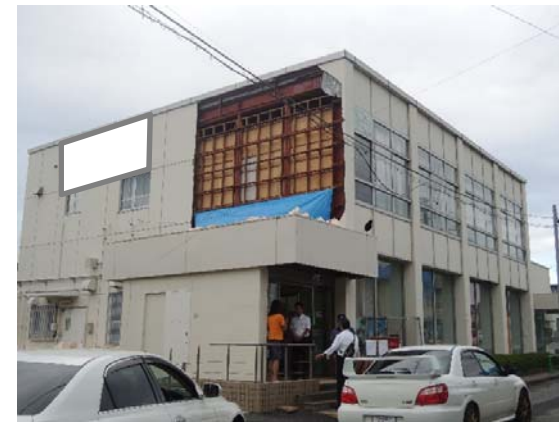
図29 店舗の外壁の脱落(鋸南町)
鉄骨造2階建ての店舗の外壁が脱落しており(図29)、屋内の天井仕上げ材の被害も屋外から確認した。

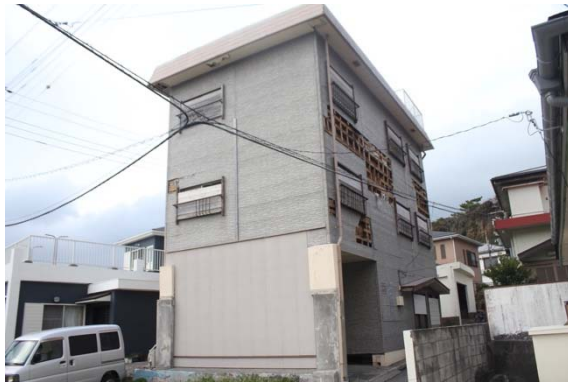
図30 住宅の壁被害(神津島村)

海岸付近に建つ3階建の空き家の鉄骨造の住宅(図30)は、外壁材の飛散によって壁体内部が露出していた。壁体内部の鉄骨構造部材では、潮風による経年的な劣化と思われる腐食が見られ、木製の二次部材には腐朽が見られた。

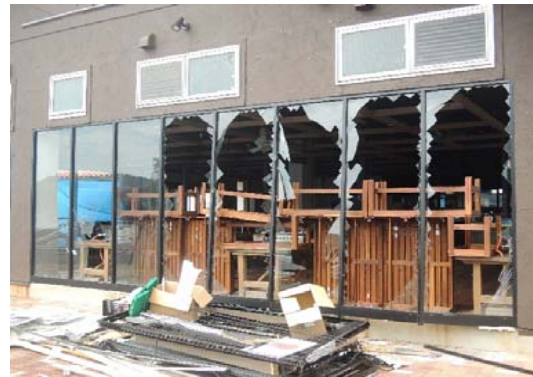
図31 屋外に面する建具の損壊(南房総市)

鉄骨造平屋建て店舗であり、屋外に面する建具が屋外方向に変形してガラスが破損したほか(図31)、腰壁が屋外に転倒していた。屋内の天井仕上材の一部が損傷していた。

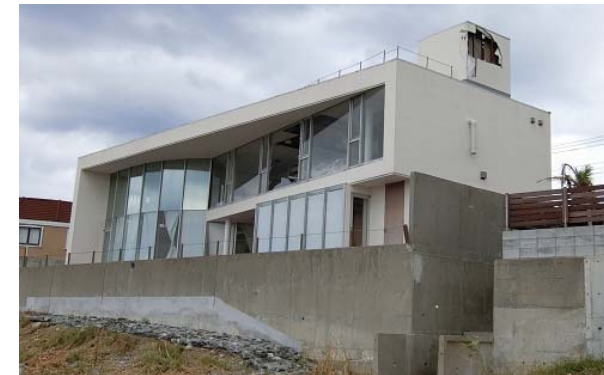
図32 鉄骨造建築物の窓ガラスの破損(館山市)

海岸沿いに建つ鉄骨造の建築物は、道路側から見ると一見無被害のように見えたが、窓越しに内部を見ると天井が脱落しており、海岸側から見ると窓ガラスが破損し(図32)、内部に風が吹き込んだことが分かる。また、塔屋の外壁材が一部脱落している(図32)。

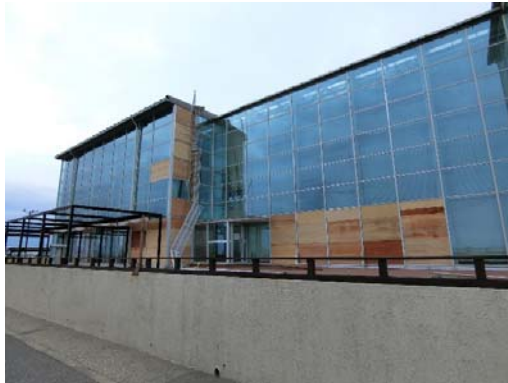
図33 店舗建築物の破損した窓ガラス

鉄骨造の店舗Aは海沿いに位置しており、窓ガラスが、屋根付近から垂れ下がる鋼製の作業用通路が接触したと思われる箇所と海岸に面した1階部分で破損していた(図33)。窓ガラスの1階部分の鉛直方向支持スパンが他の階より長いように見られる。金属製屋根ふき材が飛散し、周囲に散乱していた。

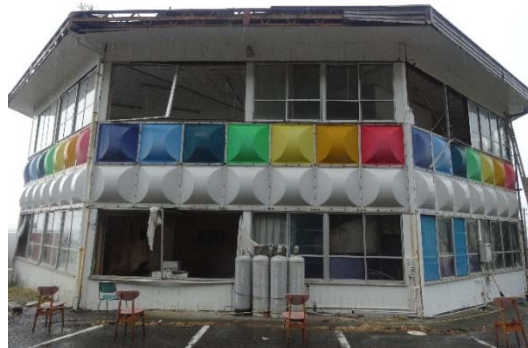
図34 公園施設のサッシ・窓ガラスの被害

図34に示す公園施設では、海側に面した南面の外壁、窓ガラス及びサッシが破損し、軒天井にも被害が生じていた。また、隅角部に位置する装飾用のパネルが枠ごと飛散していた。

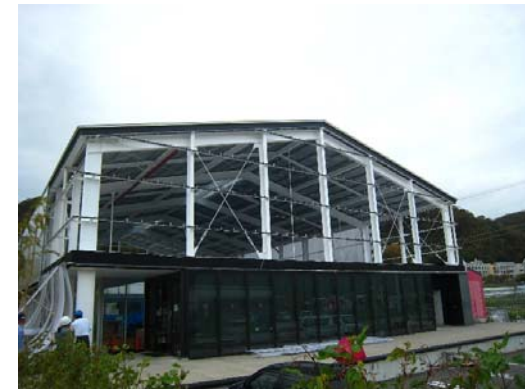
図35 妻面の全外壁材が脱落した店舗(鋸南町)

図35の店舗は、廃校となった小学校の鉄骨造体育館を改装したものである。改装時に取り付けた樹脂製外壁材は、鋼製の胴縁に取付金具を介して設置した仕組みであり、その多くが脱落していた。外壁材の脱落した割合は桁行面よりも妻面のほうが大きく、雨水が室内に侵入していた。

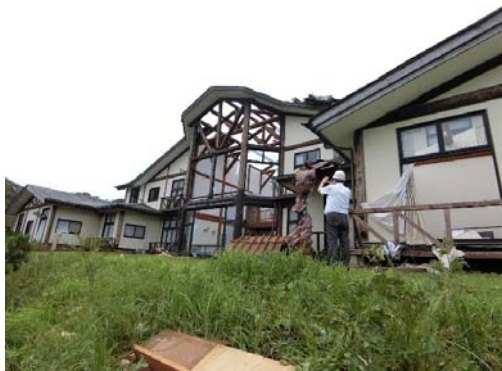
図36 宿泊施設の窓ガラスの破損と屋根の崩落(館山市)

図36に示す宿泊施設は、海岸段丘の上に建つ大規模な低層木造建築物である。大断面円柱状の製材を柱とし、中央にガラスカーテンウォールによる吹き抜け共有スペースが設けられていたが、吹き抜け部分の窓ガラスが破損し、屋根も崩落していた。連続して建つ平屋の宿泊室部分の屋根も飛散していたが、共有スペースを挟んで線対称の位置にも宿泊室部分があるが、その屋根は破壊されていなかった(図36の左端)。当該物件の敷地は共有スペースに向かって左奥から右手前に向かって下り傾斜となっており、右側の宿泊室部分は盛り土した敷地の上に建つため、左側のそれに比べてまともに受風したと考えられる。

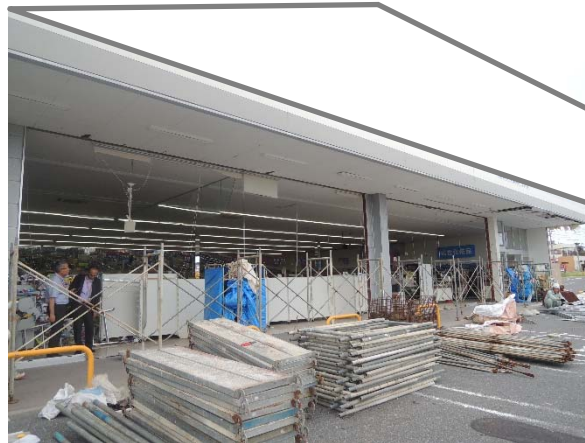
図37 脱落した建具の応急復旧に向けた準備(館山市)

鉄骨造平屋建ての店舗Jでは、屋外に面する建具の脱落被害が発生し、被害調査時には応急復旧の施工準備中であった(図37)。建具製品は約2か月入荷待ちの状況とのことである。建具は鋼製支持部材(縦枠材)と約400mm間隔で接合されていた。接合部の損傷状況としては、金具からの外れ、鉄筋-金具間の溶接部破損、鉄筋-鋼製支持部材間の溶接部破損を確認した。

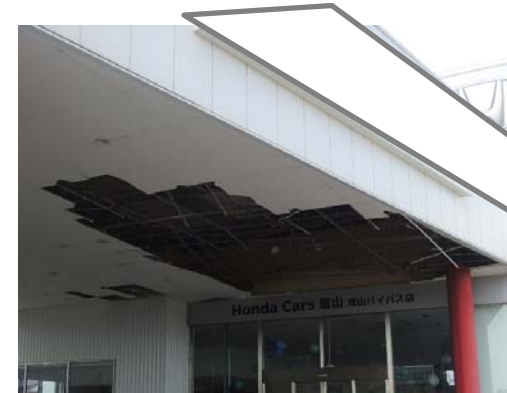
図38 店舗の軒天井の被害(館山市)

鉄骨造店舗はであり、エントランス直上にある軒天井の仕上げ材が、広い範囲で脱落していた(図38)。

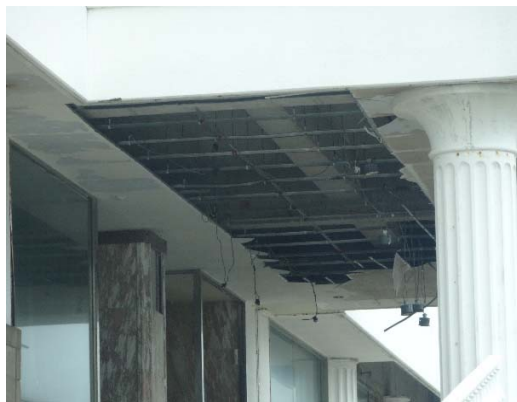
図39 宿泊施設のエントランス部の軒天井の被害(南房総市)

宿泊施設のエントランスの軒天井が風によって広範囲にわたって破損・脱落していた(図39)。また、最上階の軒天井は隅角部に近い位置で破損していた。

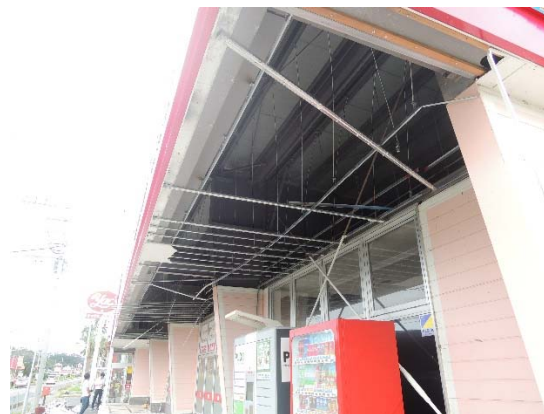
図40 鉄骨造平屋建ての店舗の軒天井の被害(鋸南町)

鉄骨造平屋建ての店舗Bでは、軒天井の仕上げ材や外壁材が脱落又は飛散していた(図40)
