5. 飛び火に対する抵抗性の検証

5. 1. 瓦屋根仕様調査

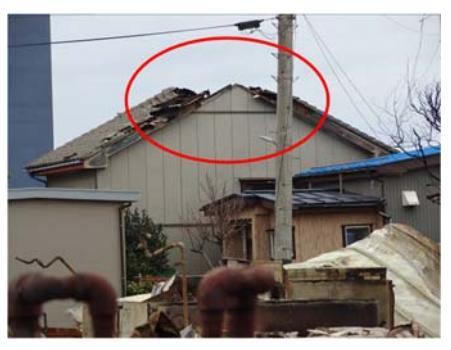
4章に示したように、今回の火災では飛び火が 15 か所に及ぶことが確認された。中には写真 5.1.1 に示すように、不燃材料である瓦葺き屋根であっても飛び火が見られた。飛び火の発生メカ ニズムを解明するため、当地に昭和初期に建設された建物の瓦屋根の仕様調査を行い、模型試験 体を作成した上で、有風下での火の粉の瓦屋根への侵入性状と、火の粉による出火性状について の実験を行った。

写真 5.1.1 瓦屋根への飛び火の事例

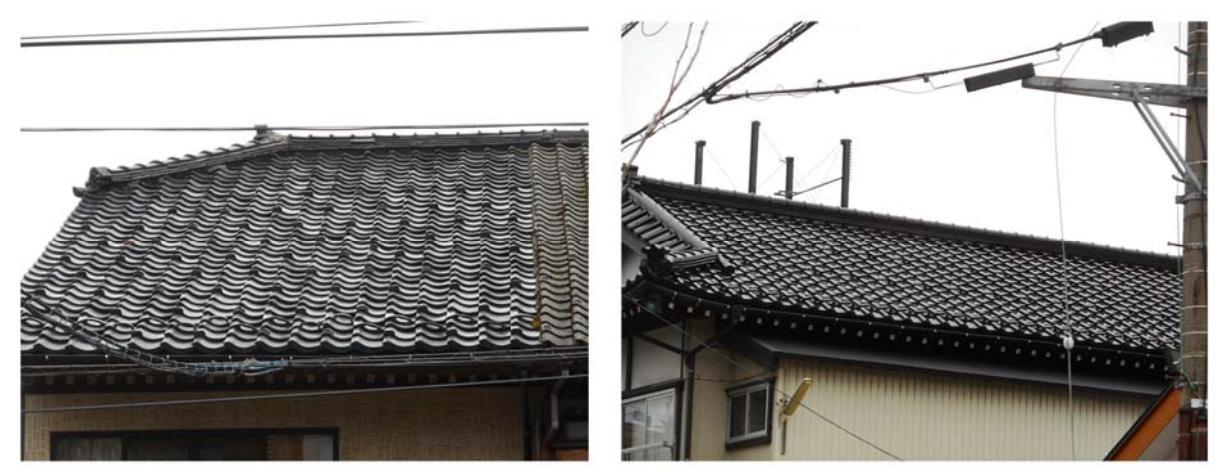
- ・写真 5.1.2 及び写真 5.1.3 に示すように、焼損区域外に残る建物の現地調査では、現代仕様と 比較して昭和初期仕様の瓦屋根では、瓦のねじれや寸法の不揃いに伴って指1本が入るほど の隙間が多数見られた。
- ・瓦自体は、昭和30年代まではそれぞれの地場で焼く瓦が主流であり、昭和40年代から狂いの少ない三州瓦や陶器瓦が全国に流通した。地場産の瓦として、新潟県では安田瓦や陣ケ峰瓦が有名だが、糸魚川地域では主に佐渡や石川と同じ49判の能登瓦が用いられていた。また、これら地場産の瓦も製造業者毎に個別の変遷を経ているものの、大まかには昭和45年以降、工業化が進む過程で寸法精度が向上したものの、昭和初期の段階では、依然としてねじれや反りの大きな瓦が用いられていた。
- ・瓦のねじれは、塩害や凍害の防止および積雪荷重に耐えるための曲げ破壊強度の向上を狙った焼成温度の高さも一因であるが、現在のガス窯に対し古くは達磨窯であったために、均一で一定の焼成温度を保つことが難しかったことが第一の要因である。土の練り込みについても手練りから真空土練機の採用に移行しており、土粒子の粗密性および空隙率の改善が寸法誤差の低減につながっている。
- ・その結果、粘土瓦は昭和29年に工業製品として、日本工業規格(JIS)が定められ、ねじ りや反りによる寸法誤差が±に工業に規定・管理されるようになっている。加えて、平成13 年には瓦屋根標準設計・施工ガイドラインも示され、施工管理も進んでいる。
- ・留め付け方法については、昭和初期仕様では瓦尻を瓦桟に載せず、銅線で吊る方法が用いられている。この方法の場合、長い年月を経ると潮風により腐食が進んで瓦がずれる恐れがある。これに対し現代仕様では、瓦桟に引掛けて釘留め、全数留め付けをする方法が推奨され

写真 5.1.2 昭和初期仕様 (左)、現代仕様 (右)

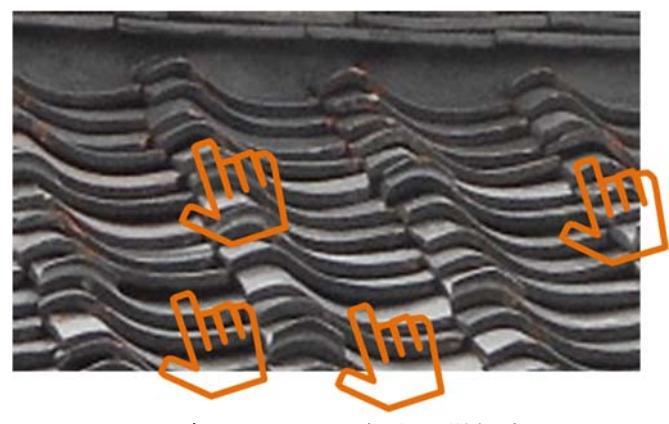
写真 5.1.3 昭和初期仕様拡大

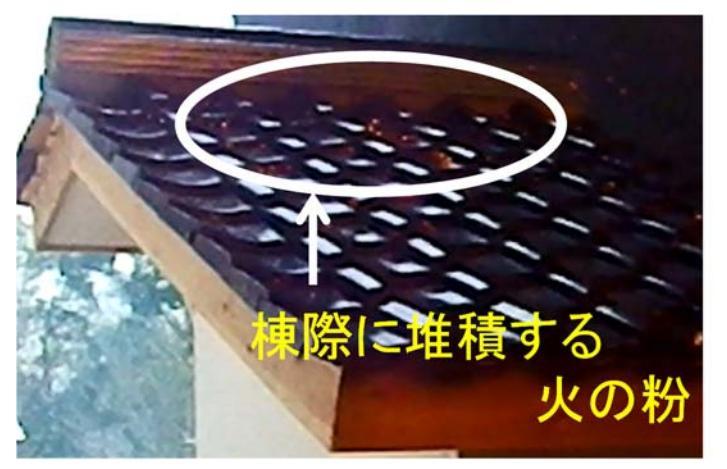
写真 5.3.3 棟際に堆積する火の粉

屋根下地に付いた火の粉の着床によるとみられる焦痕の数を数えた。実験は屋内側への延焼が 確認された時点(写真 5.3.4)で、消火、解体を行っており、また焦痕面積は考慮せず、写真 5.3.5 のように焦げ拡がった部分の焦痕数は1とした。図 5.3.2 に焦痕の分布と数を記す。風速が上が るにつれて焦痕の数が増加することが分かる。また軒先から棟までの段数ごとに集計した数を比 較すると、風速 5m/s では全体に均等に散らばっているのに対し、風速 10m/s では棟に近い側で 焦痕が増加していることが分かる。これは棟付近での燃え抜けが多くみられた現地調査結果と符 合する。今回の実験では瓦の隙間は軒と棟で大きな差はなく、また瓦下部には瓦を銅線で吊るた めの瓦桟が水平方向に通っており瓦下侵入後に火の粉が棟部に吹き寄せられたとは考えにくいた め、瓦上部において棟の立ち上がりの影響で棟付近の方が火の粉が吹き溜まりやすく(写真 5.3.3)、 結果として瓦下部に侵入する火の粉も多くなったと考えられる。

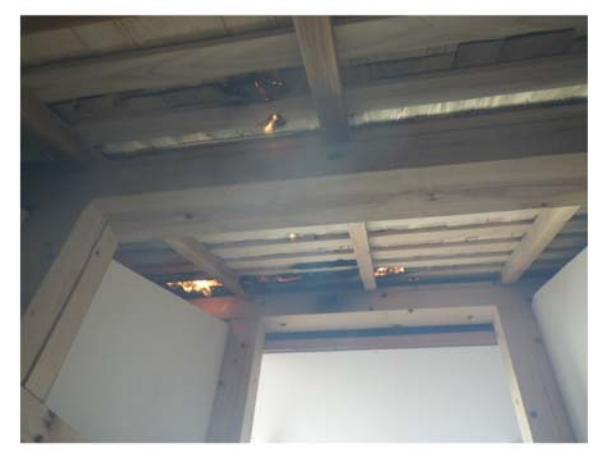
昭和初期仕様の試験体を用いた実験では、風速 5m/s では屋内側への燃え抜けは確認されなかっ た一方で、風速 10m/s では瓦屋根上部より白い煙が上がった後(写真 5.3.2)、屋内側に火炎の燃 え抜けが確認された(写真 5.3.4)。消火後に瓦を除去して屋根下地を観察した結果、32 箇所で屋 内側への燃え抜けが確認され(写真 5.3.5)、瓦の隙間を通じて侵入した火の粉が、屋根下地であ る巻木端あるいは瓦桟に着床して燃焼が継続し、やがて屋内側へと燃え抜けることが確認された。 火の粉の侵入箇所は風向きに平行な瓦尻からのものが多いと見られ、瓦の緊結用に水平に配され た瓦桟付近で大きく燃え抜けた箇所が多い(写真 5.3.6)ことから、瓦下に侵入後、瓦桟付近に火 の粉が堆積し、薄く乾いて燃えやすい巻木端が燃え抜けることで、屋内に延焼したと考えられる。

写真 5.3.4 実験中の屋内側の状況

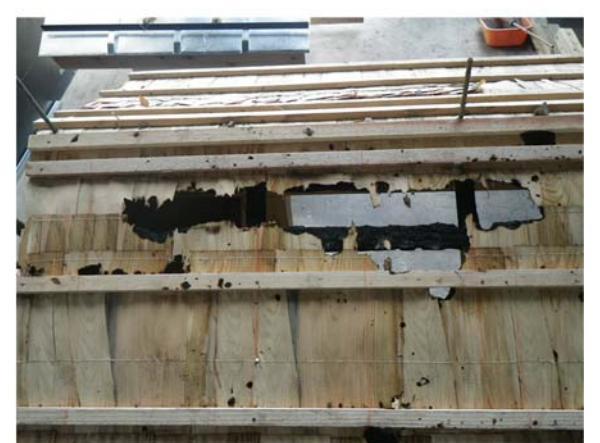
写真 5.3.5 棟部で屋根下地(巻木端)が燃え抜けた例

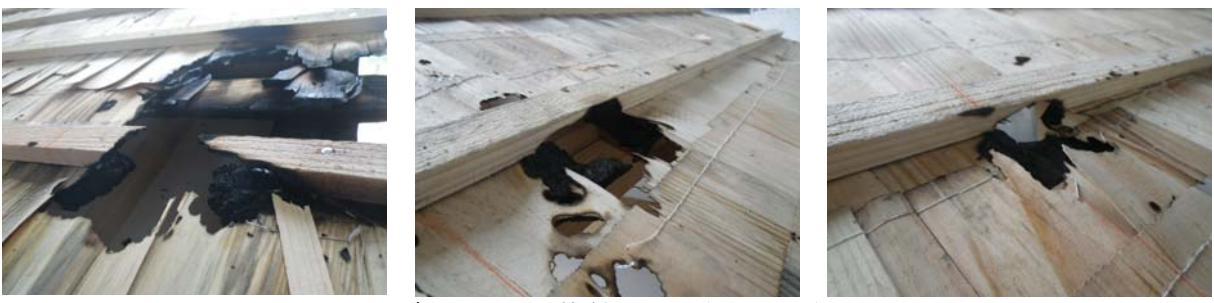
写真 5.3.6 瓦桟付近で燃え抜けた例

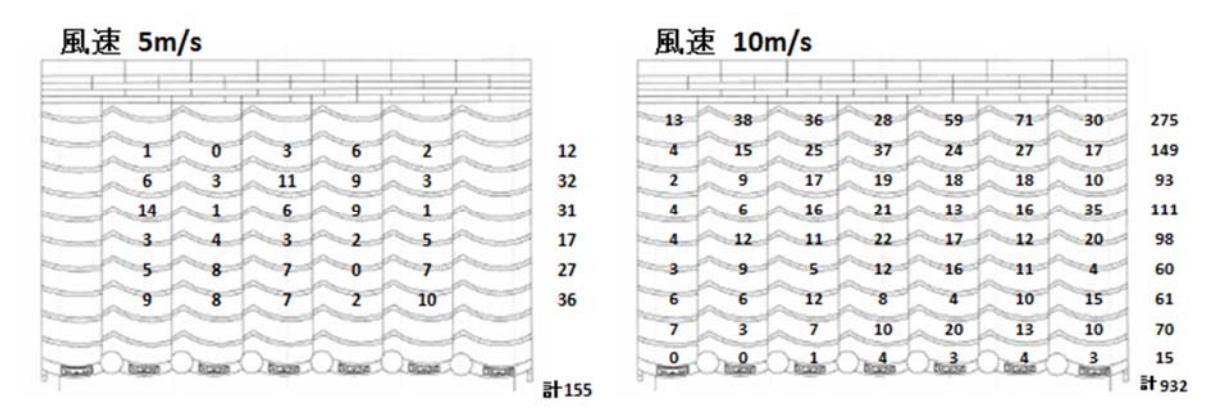
図 5.3.2 昭和初期仕様における火の粉の着床による焦痕の数

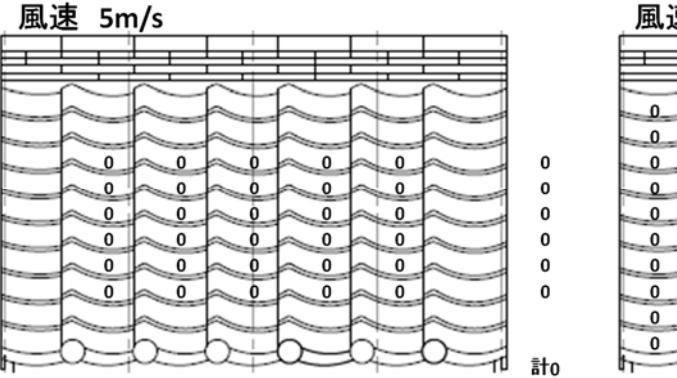
現代仕様の試験体を用いた実験では、風速 5m/s、10m/s のいずれにおいても屋内側への燃え抜けは確認されなかった。屋根下地における焦痕箇所を観察した結果を図 5.3.3 に示す。風速 5m/s では焦痕は確認されず、10m/s では僅かに 11 か所のみと、昭和初期仕様に比べて約 1/80 と大幅に低減されることが確認された。侵入箇所は写真 5.3.7 に示すように、瓦尻の差込部周囲に限定されており、当該部分は瓦桟で引掛ける構造上、数ミリ程度の隙間は避けられないが、瓦の重なりにより覆われる上、鍵状になっていることから、実際には瓦尻の段違い部分に堆積した火の粉(写真 5.3.5)が侵入するには、かなり焼け細るまで瓦上に留まると考えられ、実際に実験後には数多くの火の粉が瓦上で消炎した状態で堆積しているのが確認された(写真 5.3.6)。内部の屋根下地で確認された焦痕も最大で 5mm 程度に留まっており(写真 5.3.8)、現代仕様であれば、屋根下地が燃え抜けることはないことが確認された。

図 5.3.3 現代仕様における火の粉の着床による焦痕の数

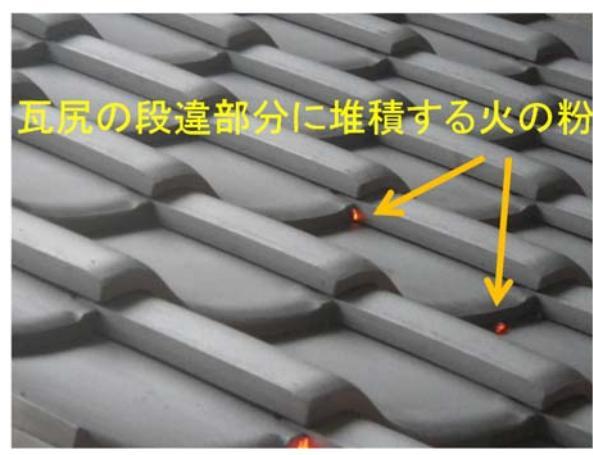
瓦上で消炎して堆積した火の粉

写真 5.3.5 瓦尻段違い部分での火の粉の堆積 写真 5.3.6 瓦上部で消炎して堆積した火の粉

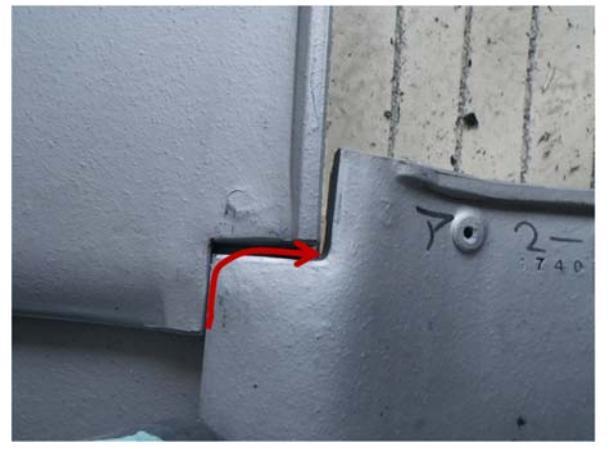
写真 5.3.7 火の粉の侵入経路

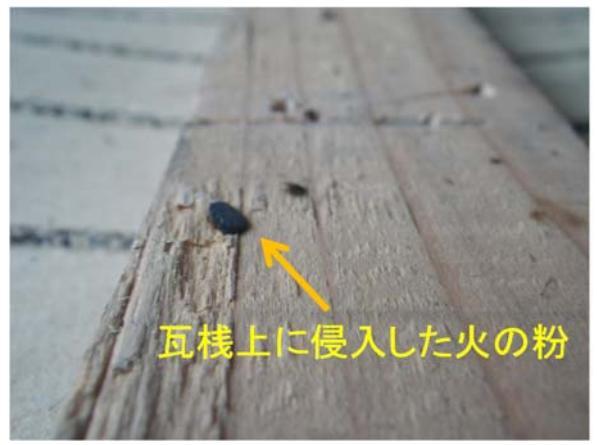
写真 5.3.8 屋根下地で確認された火の粉
