# インド洋津波によるスリランカの建築物等の被害状況

奥田泰雄

独立行政法人建築研究所 上席研究員

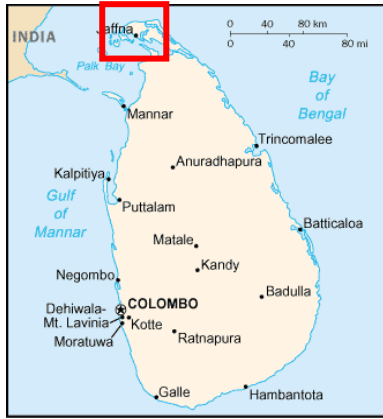
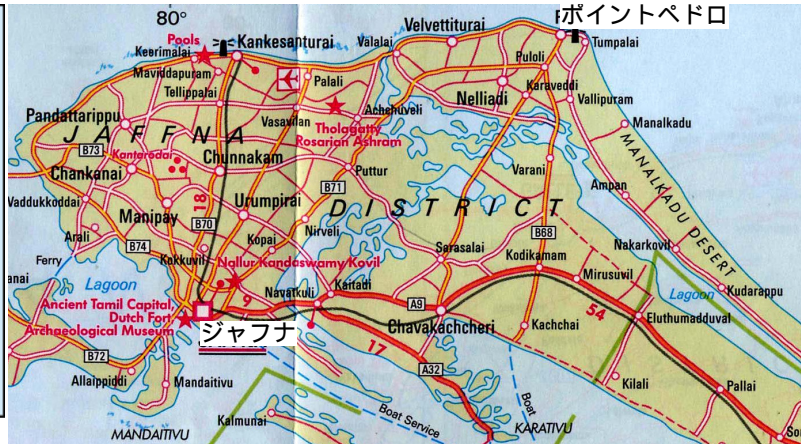
図3.1.1ジャフナ県詳細図

北部州のジャフナ県（図3.1.1参照）では、スリランカ最北端のポイントペドロを挟んで東西の沿岸で被害が発生した。スリランカ軍の調べによると、ポイントペドロの東側で甚大な被害が発生しており、沿岸から約1km まで被害が及んでいるとのことである。死者・行方不明者は合わせて約2500人で約12600以上の世帯が住家を失った。約

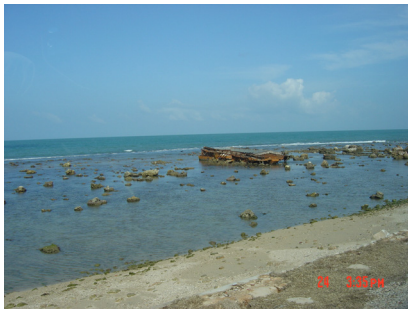
図3.1.2ポイントペドロ西側の海岸

ポイントペドロの西側では、沿岸部は海面より約1mの高さにあり、沿岸から沖に約50mは水深が約0.5mの浅瀬になっている（図3.1.2参照）。その先に岩を積んだ防潮堤を築いていたが津波により破壊されてしまったとのことである。

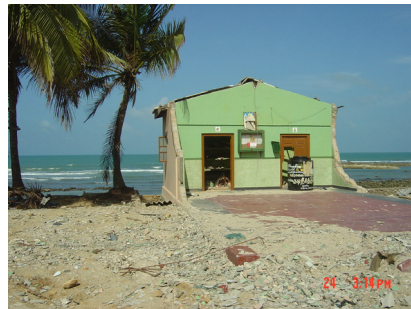
図3.1.3 沿岸に建つ住家の被害

また海岸に道路が近接し、海岸と道路の間の狭い土地にも住家が建ち並んでいたが、大半の住家が全壊した（図3.1.3参照）。しかしながら道路を挟んで内陸側の住家の被害は比較的軽微であった。国立住宅開発局（NHDA）によるとスリランカの住宅の約80%はブロック造であるとのことであるが、この地区での住家の壁はレンガではなくセメントブロックを使用しているようである。被災後1ヶ月経たない時期であったが既に建築中の住宅が多数見られた（図3.1.4参照）。ポイントペドロの灯台には目立った被害はなかった。

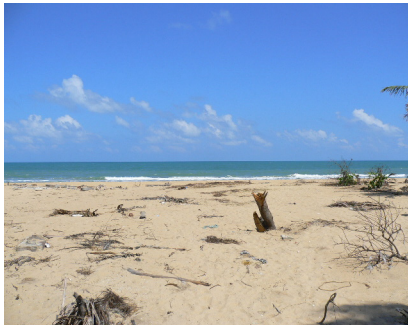
図3.1.5ポイントペドロ東側の海岸

一方ポイントペドロの東側にはマナルカドゥ砂丘（図3.1.5参照）がひろがり、その砂丘上に沿岸近くまで住家があった。住家はその被害は甚大であり内陸まで被害があった（図3.1.6参照）。住家に残る津波痕からこの場所での津波の浸水高は地表面から約3.5mあったと考えられる（図3.1.7参照）。樹木の被害では、椰子の木のように細長い幹をもつ樹木は倒木を免れていたが、図3.1.8のような樹木は倒れていた。

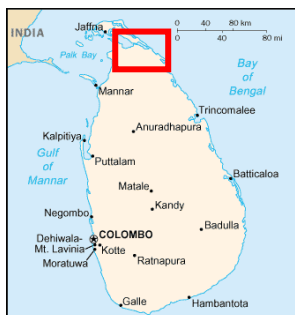
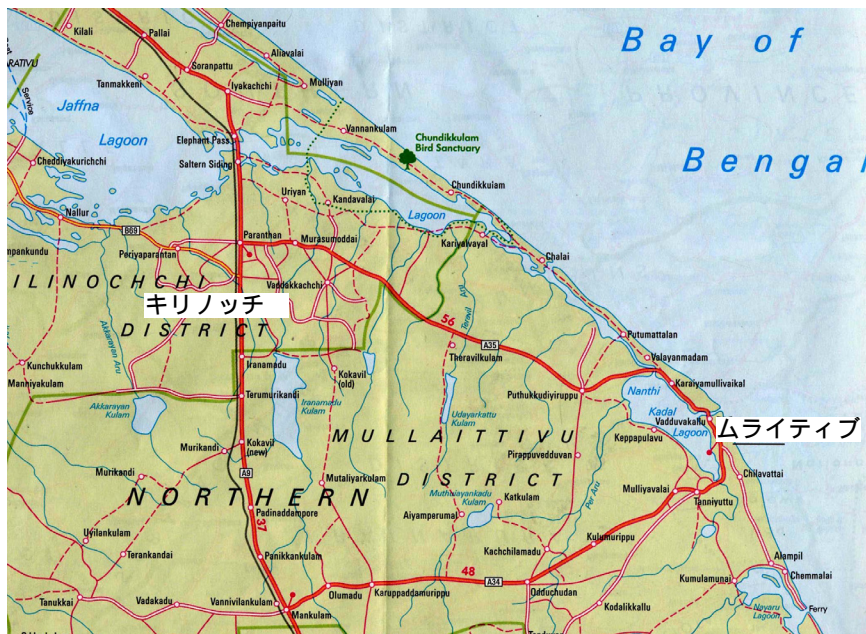
図3.2.1キリノッチ県・ムライティブ県詳細図

キリノッチ県は北部州の1つであるが、ジャフナ・ラグーンおよび東海岸にあたるポーク湾に面し、東部海岸および北部海岸には面していないため、大きな被害は発生していないとのことである。ただし、隣県のジャフナ県（主に南東部の被害の大きかったマルサンケニー地区）から被災民が避難してきており、仮設住宅の提供等も含めて支援を要請している。

ムライティブ県はジャフナ県の南東側に位置し、被災1ヶ月後の2005年1月26日現在、死者・行方不明者は合わせて約3300名で、死者数の大半はムライティブ地区で死亡したとのことである。被災者数は約25,000人で75%は漁民である。漁業施設の95%が全壊したとのことである。被害は極めて甚大であり、ムライティブ地区にあった県庁を含む25行政機関も浸水によって被災し行政機能が停止していた。図3.3.1に示すように沿岸部にあった住家がほとんど流失していた。図の中央と左に RC 柱群（学校と思われる）が残っているが壁は流されていた。沿岸から約100m のところにあった住家に残る津波痕から津波の浸水高は地表面から約3m あったとみられる（図3.3.2参照）。

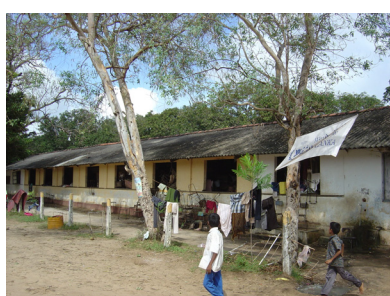
図3.4.2 学校の避難所 (キニヤ地区)

トリンコムリーは古くから漁港として知られ、東部海岸の玄関でもある。トリンコムリー県での被害は、コディヤール湾の奥に位置するキニヤ地区とムトゥール地区での被害が大きく、キニヤ地区の死者は約500人とのことである。トリンコムリー県知事の話では「一旦100m くらい潮が引いてから波高が約15フィート（約4.5m）の津波が来た」とのことである。トリンコムリー県庁は湾の入り口の岬に作られた砦（フォート）上にあり被災を免れたとのことである。トリンコムリー県では沿岸部の約6500世帯が被災し、内陸側の学校やテント村等の避難しているとのことである（図3.4.2参照）。図3.4.3は沿岸部にあった病院で海側の病棟の壁が倒壊し、天井が落ちていた。室内に残る痕跡から津波は床面から約2m の高さまで来ていたとみられる。右図はさらに内陸側の病室であるが外観上は大きな被害は見られなかった。図3.4.4は沿岸部に建つ RC 建築物の被害で、壁と屋根は流失し基礎と RC 柱のみ残っていた。図3.4.5は基礎のみ残った住家の跡である。この地域では内陸側に数100m まで被害が及んでいた。一方、図3.4.6はキニヤ地区から少し南に離れた地区で沿岸部数10m の場所に建つ住家でも目立った被害はなく、コディヤール湾内でも被害の軽重があった。

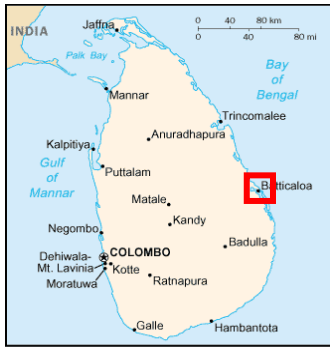
図3.5.1 バチカロア詳細図

パチカロア県は東部海岸の中央に位置し、津波の被害が最も甚大であったところである。ラグーンを挟んで両岸にあった町が津波の被害を受けた（図3.5.1赤枠部参照）。とくに外海に面したラグーン外側の町は幅数100m の砂州上にあったが（図3.5.2参照）、完全に流失し更地になってしまっていた（図3.5.3参照）。流失した瓦礫はラグーン内に沈んでおり、ラグーン内での漁ができなくなってしまったとのことである。この砂州では外海側に防風林が道路に沿って植林されていたが（図3.5.2参照）、大半は津波によって内陸側に傾斜

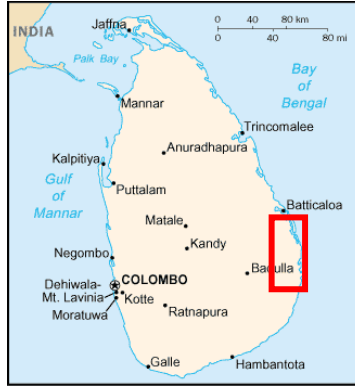
図3.6.1アンパラ県詳細図

アンパラ県の県庁は内陸のアンパラ地区にあるが、大半の町は東部海岸沿いの幹線道路 A4沿いにある。幹線道路と海岸の間の砂地に町が形成されており、幹線道路から内陸側は湿地帯や水田が広がっている。この沿岸地域（カルムナイからポツビルまでの全長約80km）で被害が発生し、死者・行方不明者は約11,000人、住家は約29,000棟が倒壊した。約75,000人が82ヶ所の避難所（学校、テント村等）に避難している。

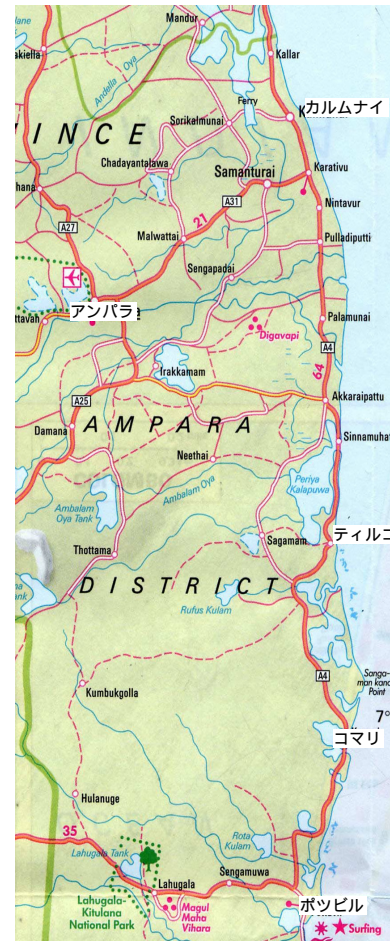
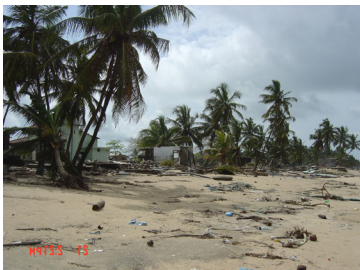
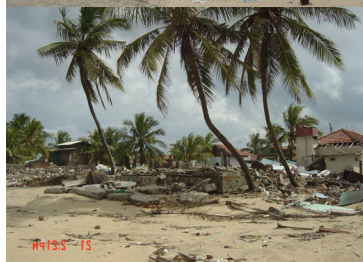
図3.6.2 沿岸部（100m以内 カルムナイ地区）

図3.6.2-4はカルムナイの被害の様子である。カルムナイは沿岸から内陸側約1km のところに幹線道路 A4が走り、沿岸部から幹線道路周辺までの間に町が形成されている。沿岸部100m 以内にあった住家（大半は漁民の住居）はほとんどが全壊し、ボート、漁網等が散乱していた。沿岸から約50m のところに学校が3棟あったが、2棟は流失し1棟は倒壊していた（図3.6.5）内陸側に行くにつれて徐々に被害は小さくなっているが、住人は避難しているようであった。幹線道路沿いの住家の被害はほとんど無く人通りもあり住民はこれまで

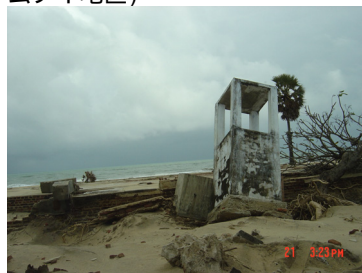
図3.6.6 住家の被害（ティルコービル地区）

ティルコービルでは幹線道路が沿岸から僅か100m程度のところを走っており、その間に住家があったが、図3.6.6のように基礎を残して住家が流失しているところがあった。右の構造物は貯水槽と見られるが、基礎まわりの砂が洗掘により流失し傾斜してしまっている。

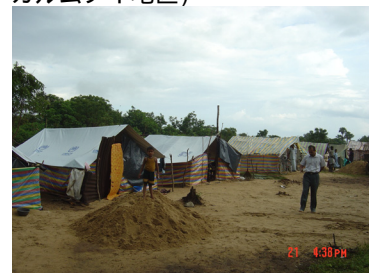
図3.6.7テント村（ポツビル地区）

被災者の多くは図3.6.7のようなテント村に避難していた。大半のテントは各国から支給されたもので、中には枝木で支柱をつくりシートを被せた簡易のテントもあった。各テント村には給水タンクが常備され、物資の配給も十分あるようであったが、テントでの長期間の生活は不便も多く仮設住宅や恒久住宅供給の要望が多かった。

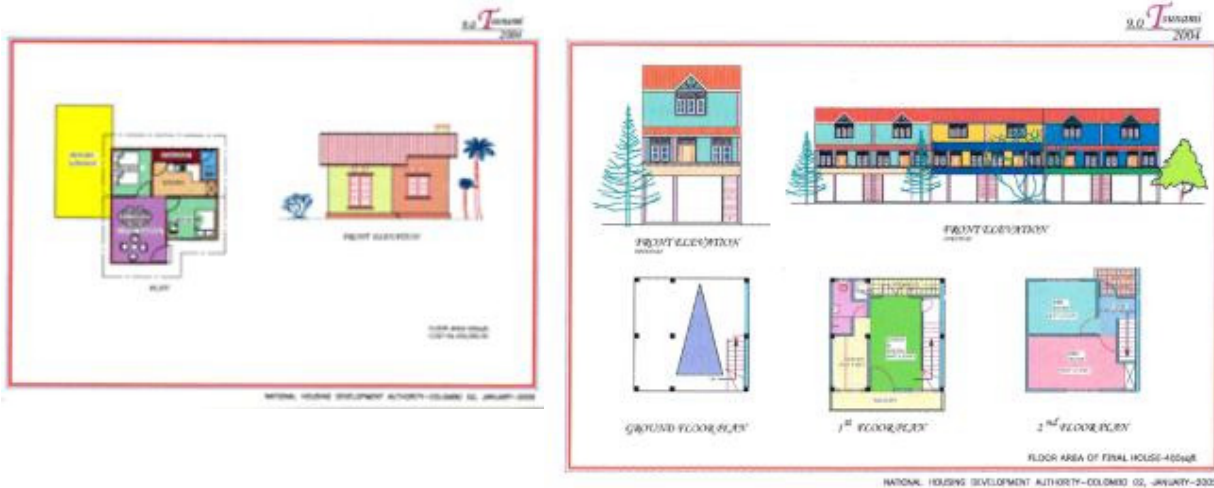
図4.1 国立住宅開発局（NHDA）が販売する被災者用恒久住宅プラン<sup>3)</sup>

仮設住宅の要望の主な理由は「学校を避難所として使用している被災者を早急に移動させて学校を再開するため」とのことであった。恒久住宅は沿岸部に住んでいた被災者を移動させる目的もある。スリランカ政府は被害発生直後に全国の沿岸部から100m（あるいは200m）の地域を建築規制区域に指定する施策を提案した。しかしながら、既に沿岸部では住宅が修復されている地域もあり（図3.1.4参照）、どの程度この規制が効果的に機能するかは疑問である。既に住民から強い不満の声が出ているとの報道もある<sup>4)</sup>。また、前述のように移築にあたっての住民との合意形成、私有財産を直接援助すること等の問題があり、日本だけでなく各支援国とも住宅の供給に関しては消極的であった。一方、国立住宅開発局（NHDA）<sup>3)</sup>では被災直後から被災者用恒久住宅プランを発表し、19万ルピー～200万ルピーで販売している。
