## 第6章 過去の被害事例との比較

### 6.1 被害統計と被害分布

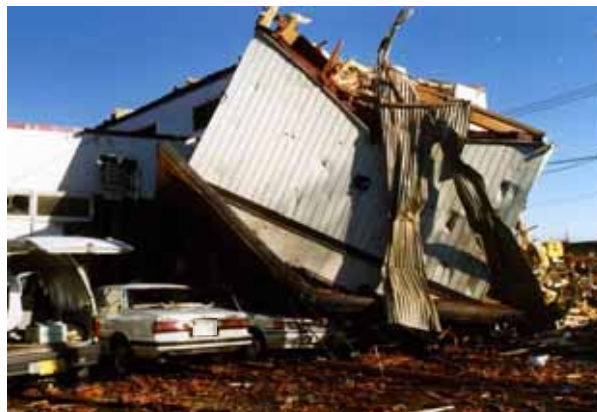
写真 6.2-2 茂原竜巻（1990）での被害  
（茂原市消防署）

これまでの枕崎竜巻（1990）<sup>6.7)</sup>、茂原竜巻（1990）<sup>6.2)</sup>、佐呂間竜巻（2006）<sup>6.6)</sup>でも木造建築物の上部構造が転倒・倒壊・飛散する被害事例（写真 6.2-1～6 参照）が見られたが、これらは大きな開口部をもつ店舗、作業所との併用住宅、小規模な事務所などが多かった。茂原竜巻（1990）では、転倒・倒壊・飛散した建築物は「平面上に比較的大きな柱・壁なしの空間（8～48 坪）を有しているながら、それに対応した構造的配慮が特にはなかった」との報告<sup>6.8)</sup>があり、多くの一般的な木造住宅では、屋根ふき材の剥離、小屋組みの崩壊までの被害であり、転倒・倒壊・飛散した一般的な木造住宅は報告されていない<sup>6.8)</sup>。一方、今回のつくば竜巻（2012）のように、柱・壁が適切に配置された一般的な木造住宅が転倒・倒壊・飛散した事例は、過去の被害事例では確認されていない。

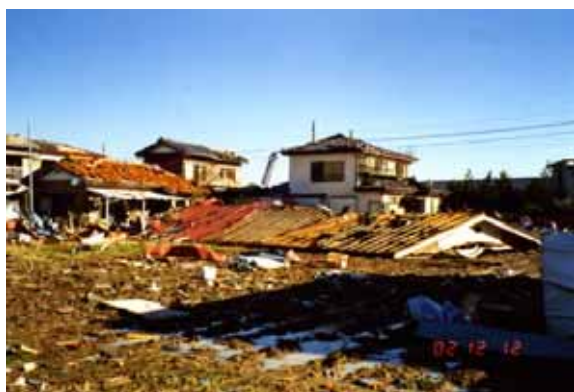
写真 6.2-3 茂原竜巻（1990）での縫製  
工場屋根の飛散（茂原市消防署）

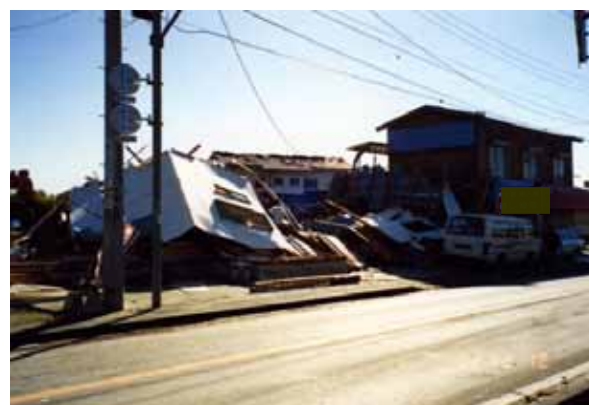
写真 6.2-4 茂原竜巻（1990）での作業  
所の倒壊（茂原市消防署）

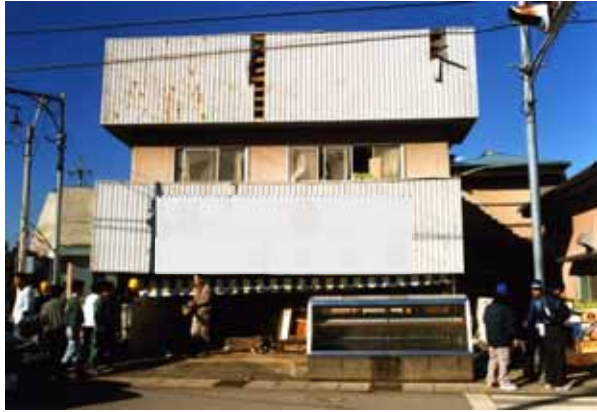
写真 6.2-5 茂原竜巻（1990）での店舗  
の上部構造の移動（茂原市消防署）

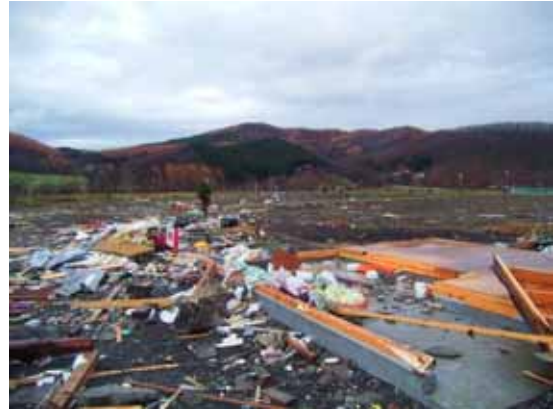
写真 6.2-6 佐呂間竜巻（2006）での店舗併用  
住宅の飛散（国土交通省北海道開発局）

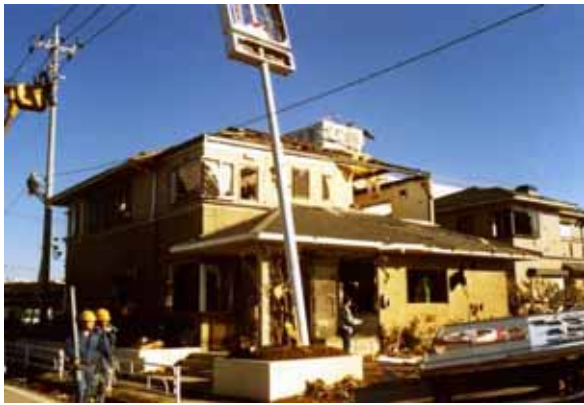
写真 6.2-7, 6.2-8 は茂原竜巻（1990）での軽量鉄骨造住宅の被害で、開口部だけでなく壁や屋根版が吹き飛ばされた被害があったが、倒壊や飛散といった被害は報告されていない。一方、つくば竜巻（2012）でも軽量鉄骨造住宅の被害で屋根版が吹き飛ばされた被害があった（写真 3.4-16 参照）。

写真 6.2-7 茂原竜巻（1990）での軽量鉄骨造住宅  
の被害（茂原市消防署）
