第 1 章

序論

【施策②-1】「被災RC造共同住宅の迅速な補修補強工法選定支援データベースの構築に関する研究」

【施策②-1】 被災 RC 造共同住宅の迅速な補修補強工法選定支援データベースの構築に関する研究

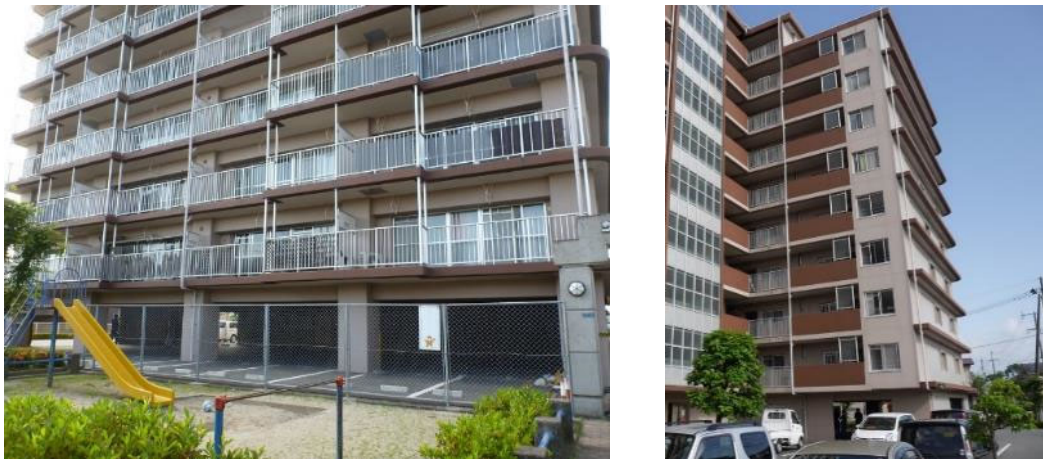
図 1.1.3-1 建築物の外観

対象建築物は桁行方向5スパン、張間方向1スパンの10階建てRC造共同住宅であり、1階は駐車場となっている。また、北側で10階建ての別棟とエキスパンションジョイントで接続されている（図1.1.3-1）。桁行方向のスパン長さは外側で6.0m、内側で6.4m、張間方向のスパン長さは11.7mである（図1.1.3-2）。本詳細調査では、被害の概要を把握するとともに、被害が大きい1階を対象とした被災度区分判定を実施した。

(a) 南側

(b) 北側（写真右側の建築物）

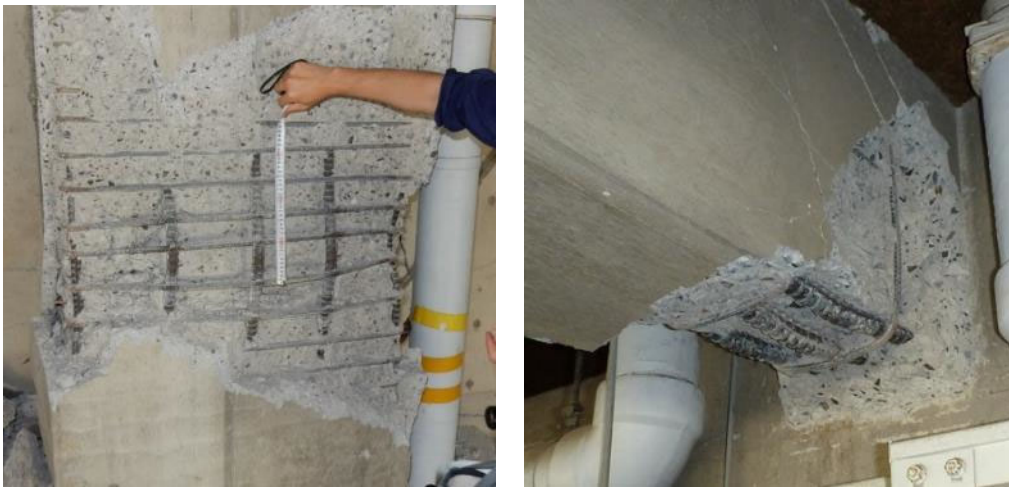
図 1.1.3-3 1階柱主筋, 2階大梁（張間方向）の配筋

現地で計測したところ、1階柱の断面は950mm×950mmで、主筋にはD25が用いられており、せん断補強筋はD13がおよそ75mmピッチ（柱中央高さ付近）で配筋されていた。また、建築物の外周部では2階大梁が1階柱に偏心して取り付けられており、柱側面と大梁側面が揃っていた。張間方向の大梁は、桁行方向の大梁と比較して、せい、幅共に短かった。張間方向の大梁の下端筋にはD25が用いられており、せん断補強筋はD10がおよそ200mmピッチ（梁端部）で配筋されていた（図1.1.3-3）。

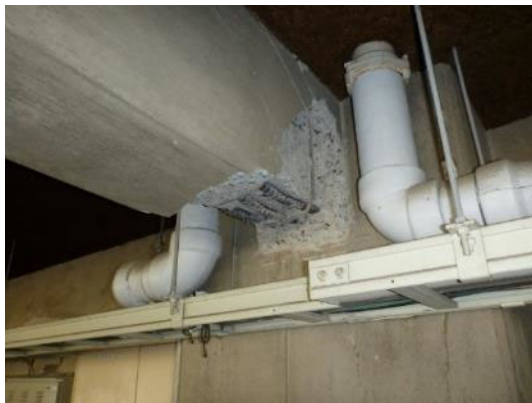
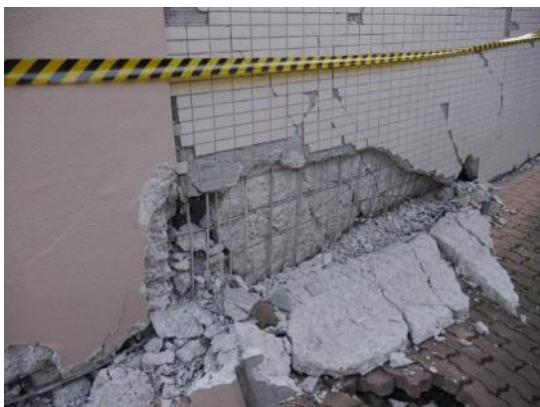
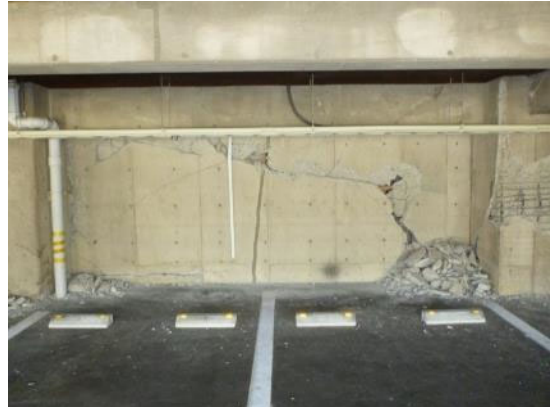
図 1.1.3-5 各部材の損傷

被災度区分判定基準^[1・12]に従い、被害が最も大きい 1 階について、部材損傷度の判定を行った。図 1.1.3-6 中に判定した損傷度を示す。柱の損傷度と比較して、大梁や柱梁接合部の損傷度が大きい場合には、これらの損傷度を柱の損傷度に読み替えた。代表的な部材の損傷状況を図 1.1.3-5 に示す。10本の柱のうち、3本の柱の損傷度がVとなった。1本（X4Y2）は中心高さ付近で、1本（X5Y1）は脚部で破壊し、コンクリートが剥落すると共に主筋が座屈した。また、もう1本の柱（X3Y2）では、柱自体の損傷度はIIに留まったが、張間方向の大梁の下端筋が座屈したため、損傷度をVとしている。また、隅角部の柱（X1Y1）では、大梁が偏心して取り付いた柱梁接合部でひび割れ幅が 2.0mm を超えるひび割れが確認されたため、損傷度をIVとしている。

(a) 柱 (X4Y2)

(b) 柱 (X5Y1)

(c) 張間方向大梁 (X3Y2)

(d) 柱梁接合部 (X1Y1)

(e) 非構造壁 (X5 構面)

(f) 非構造壁 (Y2 構面, X3-X4 間)

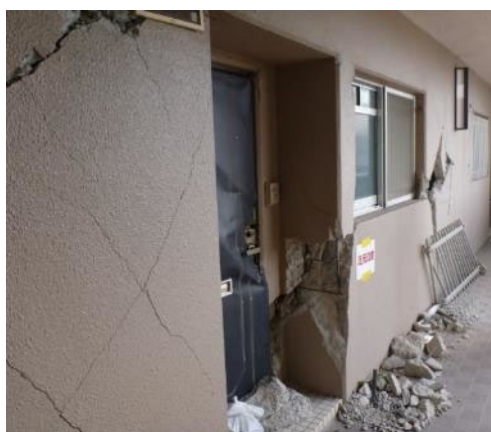
図 1.1.3-7 2階共用廊下側の方立壁の被害

上階の桁行方向の共用廊下側の構面でも、1階と同様に柱際に部分スリットが設けられていたが、特に2, 3階では、コンクリートの剥落を伴うような袖壁、腰壁、方立壁の被害が見られた(図 1.1.3-7)。また、柱の損傷度がVと判定され、柱や大梁が大きな損傷を受けた張間方向のX3, X4構面では、スパン中央付近で2階大梁に数センチ程度の鉛直たわみが生じていることを確認している。

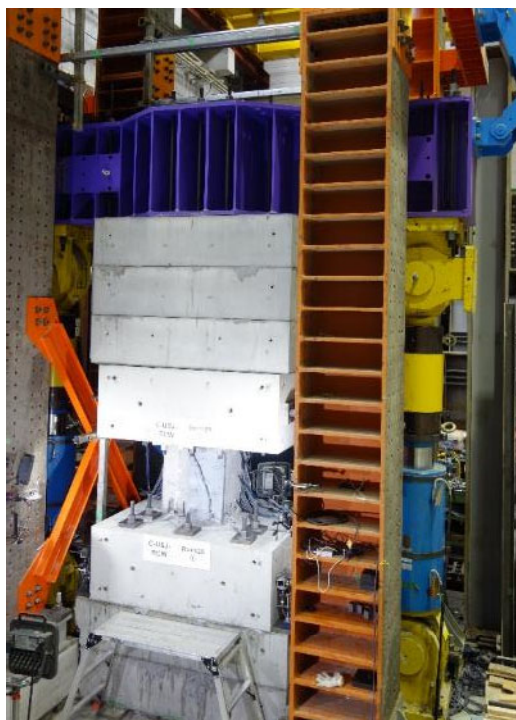
図 1.3.3-1 実験の実施状況

4章では、本研究で対象とする1階ピロティ柱を模擬した1/3スケールのRC柱試験体を対象に、UFCパネル、UFC袖壁およびRC袖壁による補強を施して載荷実験を行った結果を示す。補強方法は、2章および3章の実験結果を踏まえ、端部を増厚したUFCパネルによる挟込接着補強、端部に目地を設けずにと施工アンカーを併用したUFCパネルによる挟込接着補強、UFC袖壁またはRC袖壁増設補強である。試験体は、無補強試験体1体、前述の補強を無損傷の状態を実施した試験体4体および部材角0.5%まで載荷した後に補強を施した試験体4体の合計9体である。実験実施時の様子を図1.3.3-1に示す。

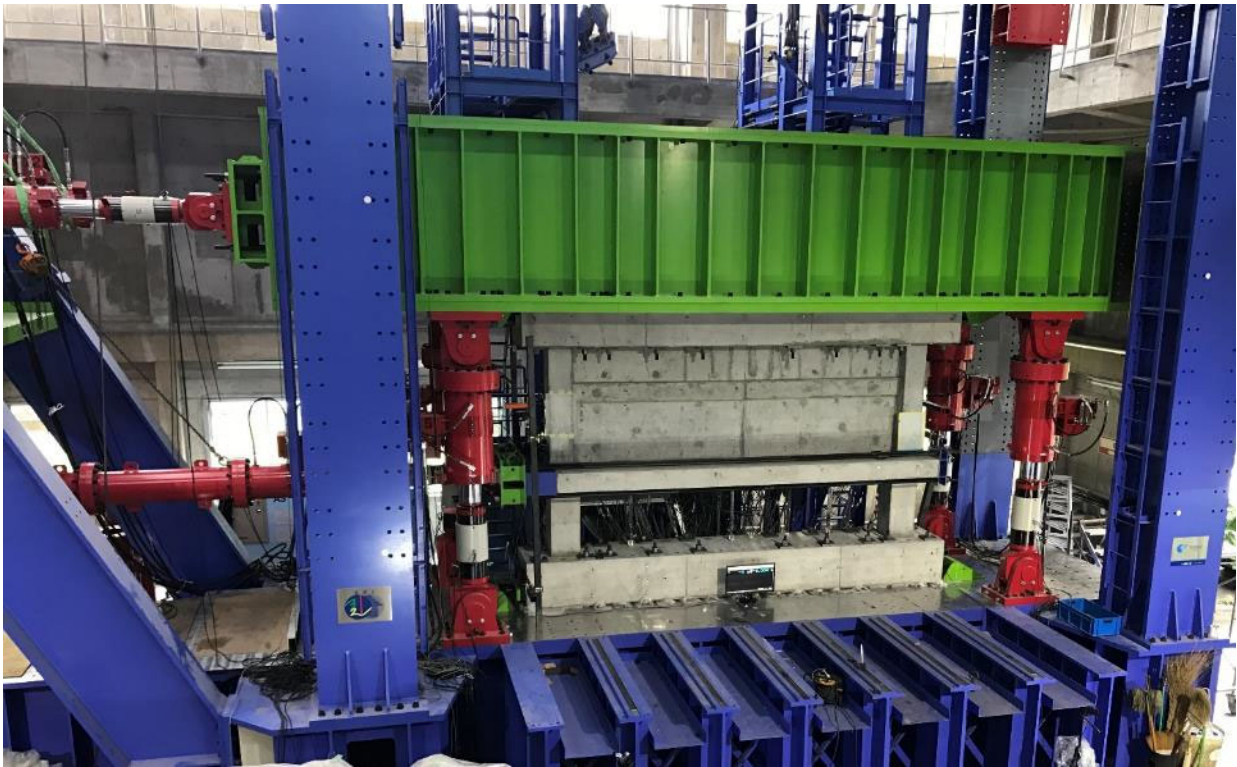
図 1.3.4-1 無補強試験体 F1

5章では、2章～4章で実施したピロティ柱の補強工法について、架構内での補強効果の確認を実施することを目的に静的加力実験を実施した結果を示す。試験体は、無補強試験体のF1および補強試験体のF1-R（損傷後補強試験体）、F2-R（補強試験体）の合計3体を用いて実験を実施した。無補強試験体F1は1F層間変形角 $\gamma_{Rx}=1.0\%$ までの載荷を実施した。載荷後、F1試験体に補修補強を施した試験体がF1-Rである。また、F2-Rは事前に載荷せずに補強を施した試験体である。実験実施時の写真を図1.3.4-1に示す。各節の構成は以下のようになっている。
