第4章

構造詳細を改善した UFC パネル挟込工法を施した RC 造ピロティ柱の実験

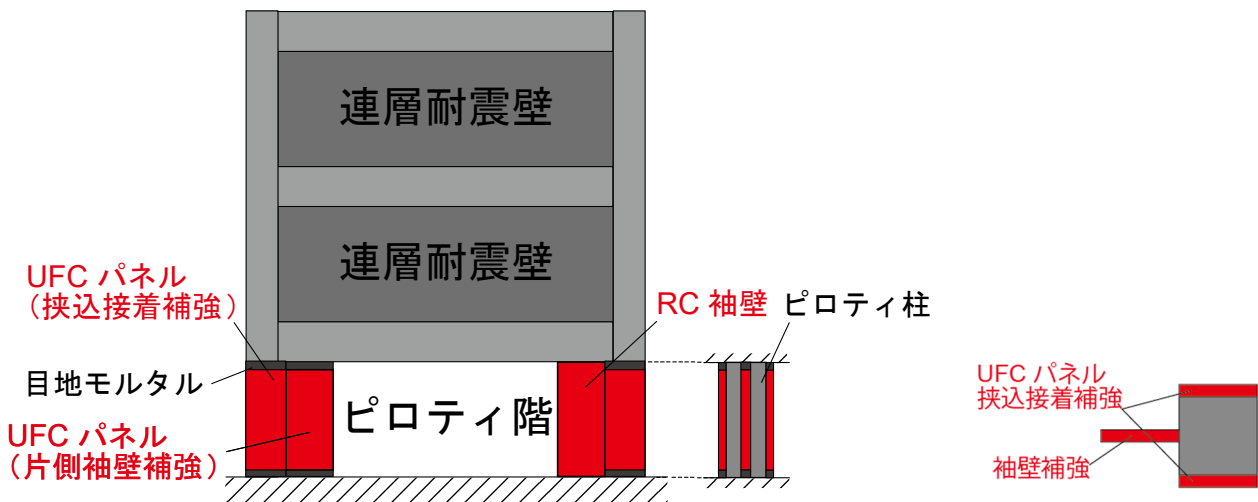
図 4.1.1-1 補強模式図

ピロティ柱の応急・恒久補強を目的として、柱に対して UFC パネルで挟込接着補強する方法（UFC パネル挟込工法）の実験、解析を行った結果を 2 章，3 章に示した。前述した実験では、厚さが均一な UFC パネルを用いたことで、パネル端部の目地モルタルの損傷が顕著となり、十分な変形性能を發揮できなかった。この結果を踏まえ、本実験では、目地モルタルの損傷を抑制するために、UFC パネル端部を増厚して目地モルタルへの応力集中を抑制する方法、および目地モルタルを省略して UFC パネルと既存柱間でせん断力を伝達させる方法について検討を行う。また、図 4.1.1-1 に示すように、UFC パネルおよび RC 造の袖壁を併用することで、更なる補強効果の向上を図る。

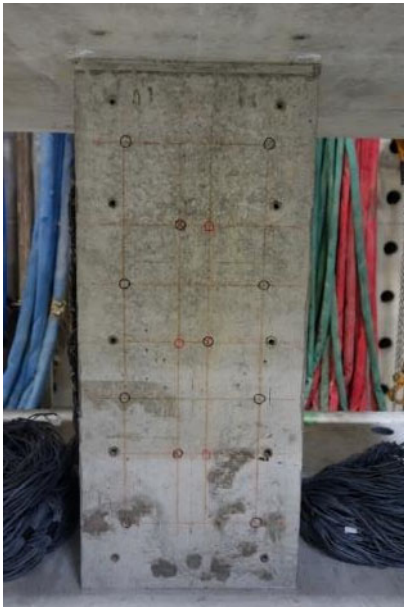
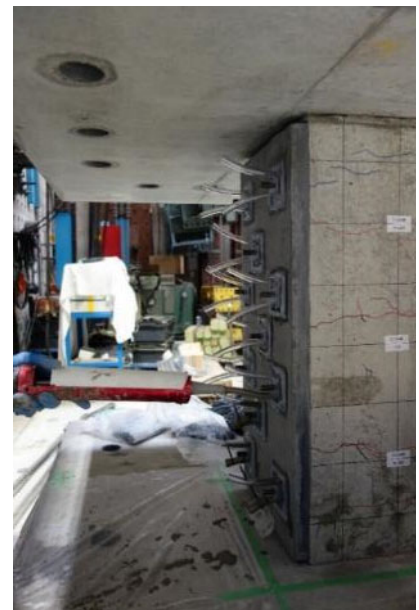
図 4.2.2-5 補強作業の写真 (C-US-M)

- (4) 接着材硬化後、アンカーボルトに取り付けたナット、ボルト、耐圧板を取り外し、アンカーボルトを通したパネルの貫通孔に無収縮モルタルを充填した。
- (5) モルタルが十分硬化した後、再びアンカーボルトにナット、ボルト、耐圧板を取り付け、締め付けトルク 40Nm で UFC パネルを均一に締め込んだ。

(a) アンカー打ち込み位置墨出し

(b) アンカー打ち込み

(c) パネル接着面の目粗し

(d) パネル裏側

(e) パネル接着

(f) 貫通孔へのモルタル充填

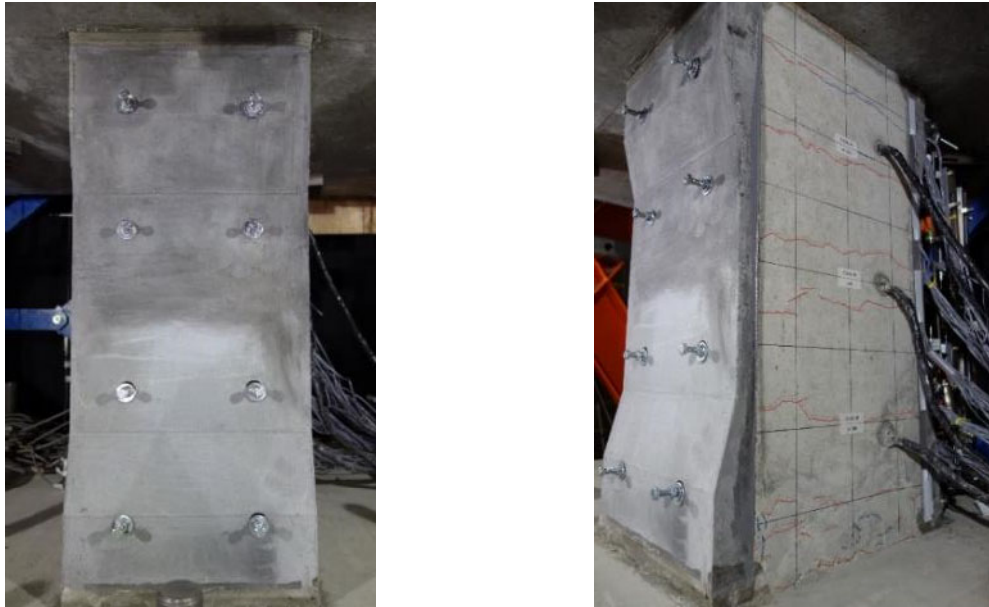
(a) 正面 (西面)

(b) 側面 (南西面)

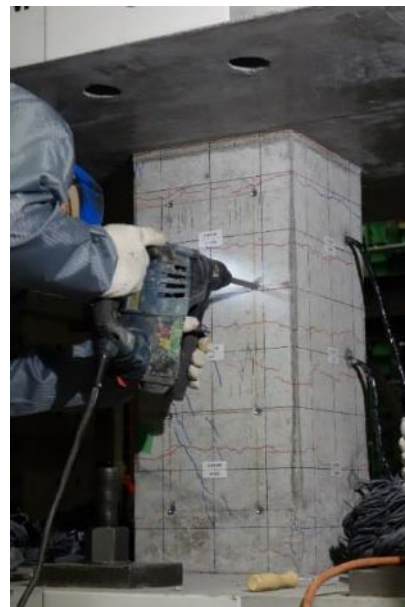
図 4.2.2-9 補強作業の写真 (C-USJ-M)

(b) アンカー打ち込み

(c) パネル接着

(d) 目地部へのモルタル充填

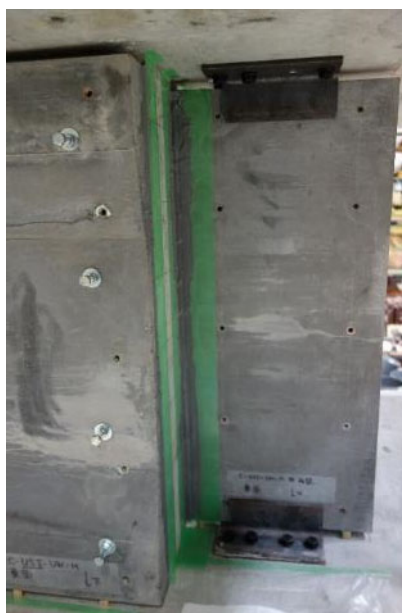
図 4.2.2-13 補強作業の写真（C-USJ-UW-M）

(b) 袖壁パネル接着

(c) 袖壁目地部へのモルタル充填

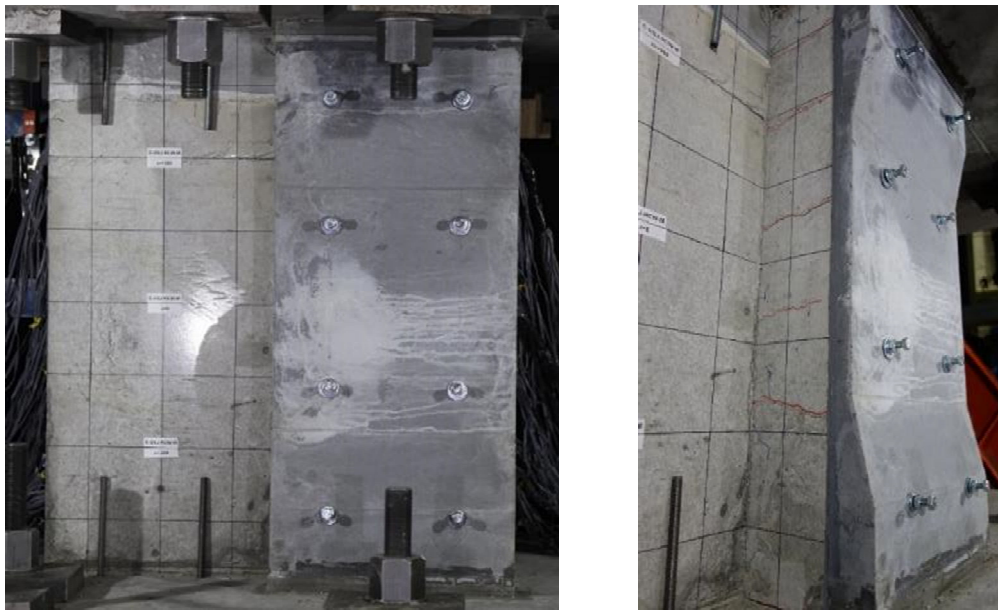
(a) 正面 (西面)

(b) 側面 (北面)

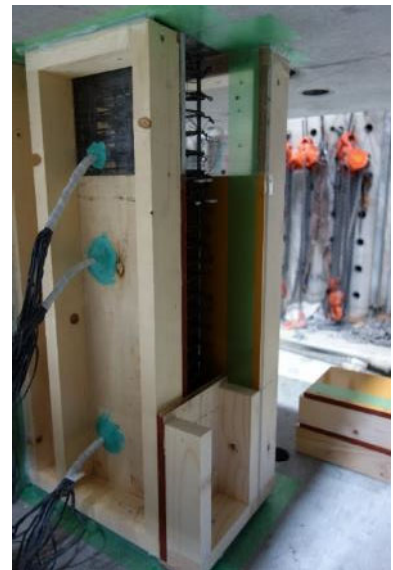
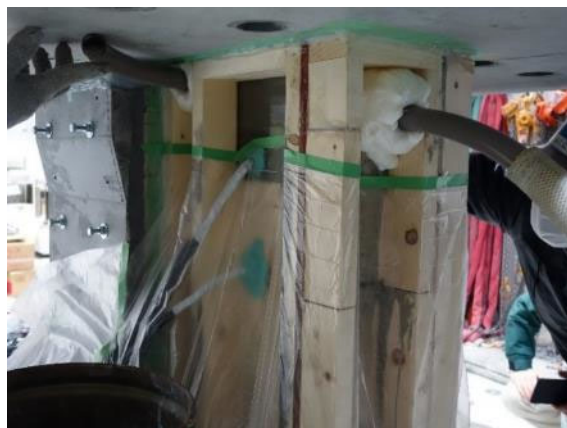
図 4. 2. 2-17 補強作業の写真 (C-USJ-RCW-M)

(a) 袖壁増設面の目粗し

(c) 袖壁型枠設置

(d) 袖壁コンクリート打設

(e) 袖壁頂部モルタル充填

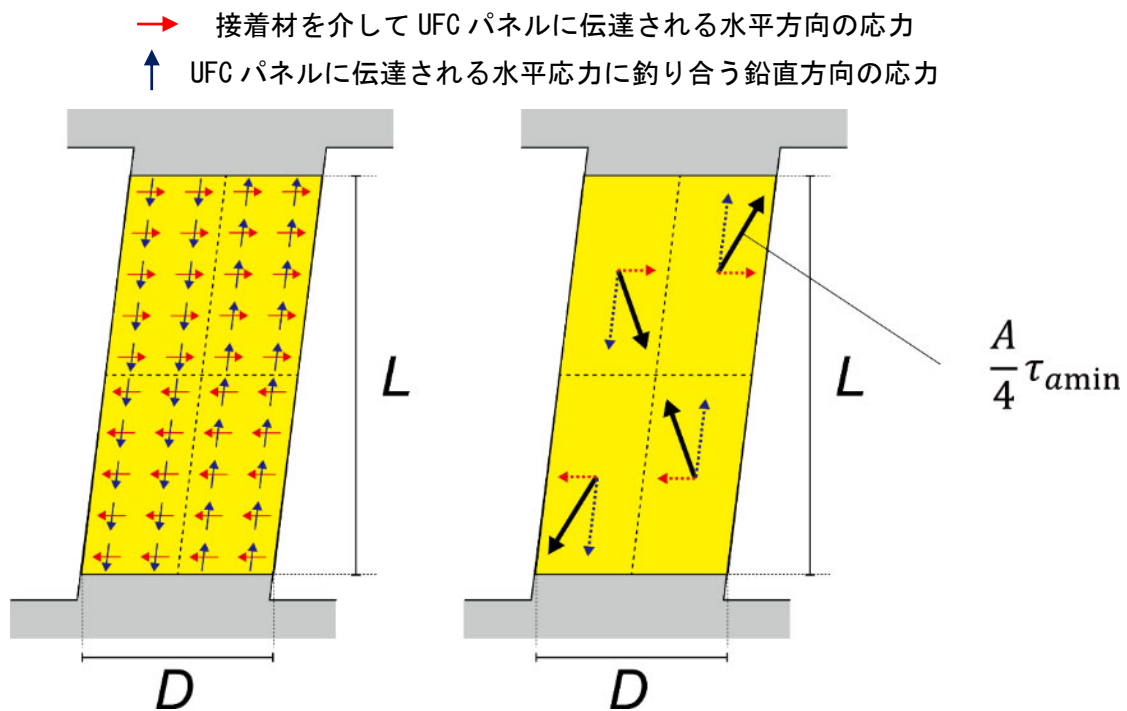
図 4. 2. 3-2 接着接合部破壊時耐力の概要

パネル接着接合部破壊時のパネル耐力 Q_{pup} は、文献[4.2-5]を参考にして以下の(式 4.2.3-9)により算出した。UFC パネル接着接合部破壊時耐力は、図 4.2.3-2 に示すように UFC パネルを4つの領域に分割し、接着材を介して伝達される力が各領域の中心に生じるとして、略算的に算出した。また、文献[4.2-6]を参考にして、UFC パネルとコンクリートの接着接合部せん断強度 τ_{amin} は、コンクリートの引張強度との相関が高いことからアンカーボルトのせん断耐力分を累加した(式 4.2.3-10)により算出し、アンカーボルトのせん断耐力 Q_{ab} は(式 4.2.3-11)～(式 4.2.3-14)により算出した。なお、 n_{ab} については、簡単のためアンカーボルトの配置は考慮せず、4つの領域に均等に配分されているとした。また、前述の通り、アンカーボルトは管理されたトルクで締め付けられているが、手で締めた程度であり、アンカーボルトのせん断耐力に及ぼす影響は軽微であると考え、計算には考慮していない。

2章の実験では、接着材と既存柱の界面での損傷とカバーコンクリートとコアコンクリートの境界付近における損傷の2通りの損傷状況が見られたことから、UFC パネル接着面積には、①前者を想定し接着面積としてパネル全断面積を有効とする場合 A と、②後者を想定して帯筋による断面欠損を考慮する場合 A_e の2通りで計算した。

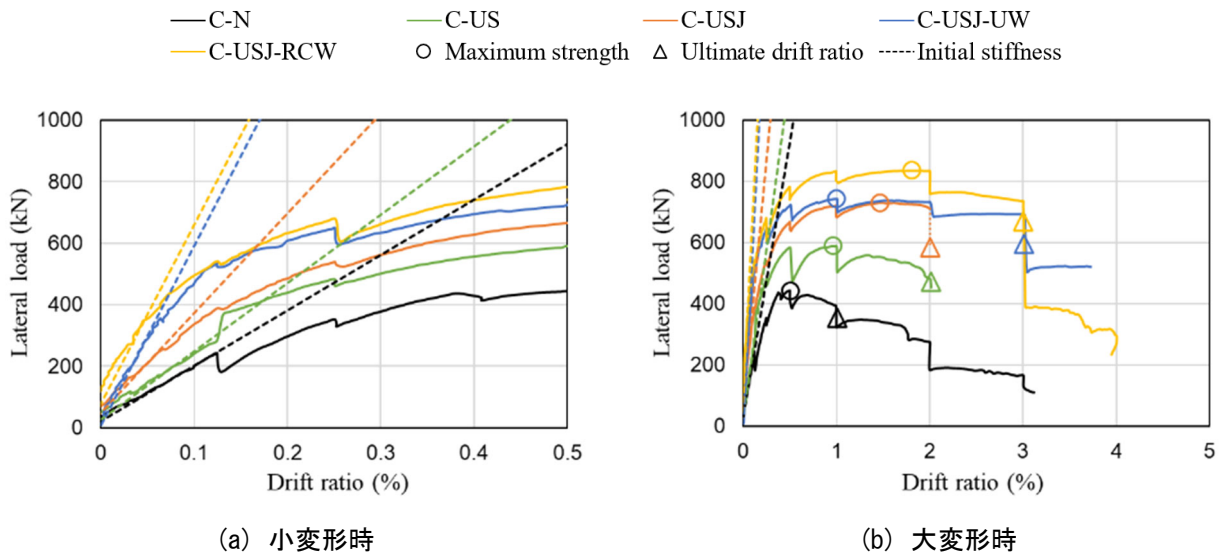
図 4.3.2-1 包絡線および初期剛性（無損傷補強シリーズ）

C-N および無損傷補強シリーズ試験体の最大耐力を表 4.3.2-1 に示す。括弧内の数字は C-N の最大耐力に対する各試験体の最大耐力の比を表している。補強試験体の最大耐力は無補強試験体に対して 1.33~1.89 倍となり、各種補強により大きく向上した。

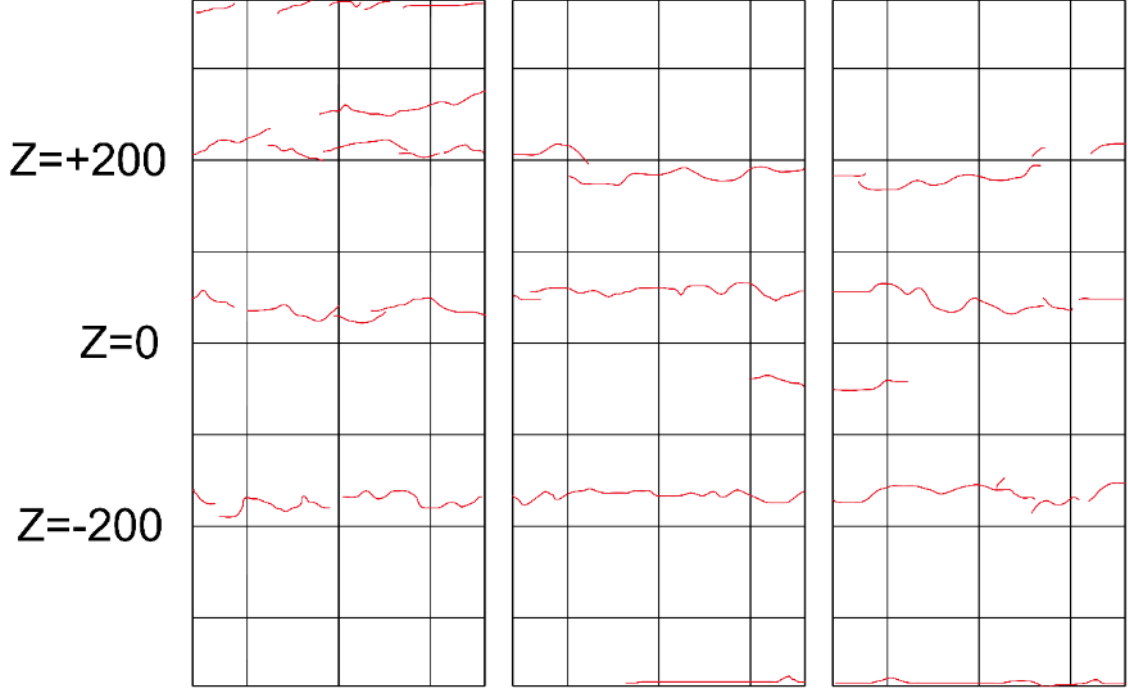
<p>(南西面)</p>
正側 1 回目	負側 1 回目
特に変化なし	柱全体に曲げひび割れ発生

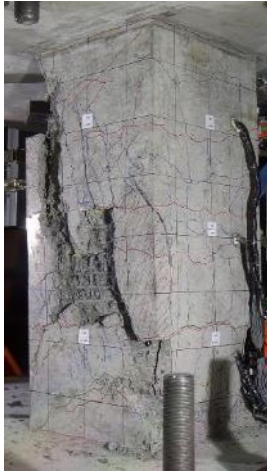
表 4.3.3-1 損傷状況 (C-N) つづき

$R=3\%$

<p>(北西面)</p>

<p>(南西面)</p>	
正側 1 回目	負側 1 回目	
西面でコンクリートの剥離、剥落が顕著になる	広い範囲でカバーコンクリートが剥離、剥落	
正側 2 回目	負側 2 回目	
コンクリートの損傷がさらに進む ひび割れはあまり増加せず	カバーコンクリートが全体的にさらに剥落 北面柱頭側のカバーコンクリートが浮く	
<p>Z=+200</p> <p>Z=0</p> <p>Z=-200</p>

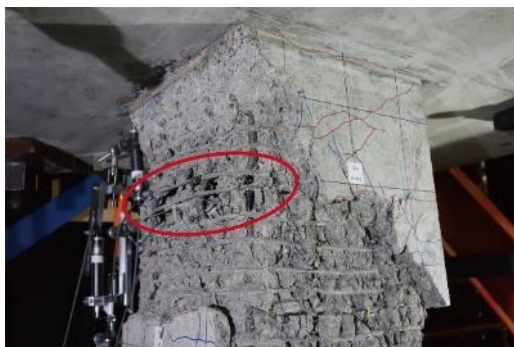
図 4. 3. 3-1 最終破壊性状 (C-N)

(a)剥離箇所除去後①

(b)剥離箇所除去後②

(c)北面柱頭主筋の座屈

(d)南面柱脚主筋の座屈

(e)正面中央主筋の座屈

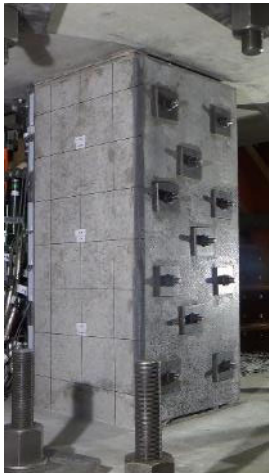
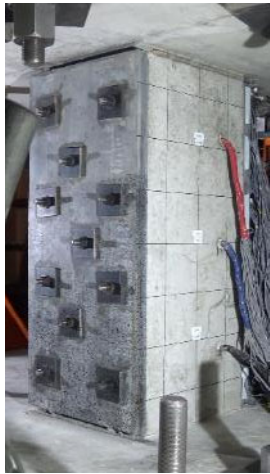
表 4.3.3-2 損傷状況 (C-US)

$R=0.03125\%$

<p>(北西面)</p>

<p>(南西面)</p>
正側 1 回目	負側 1 回目
特に変化なし	柱頭・柱脚に曲げひび割れ発生
<p>Z=+200</p> <p>Z=0</p> <p>Z=-200</p>

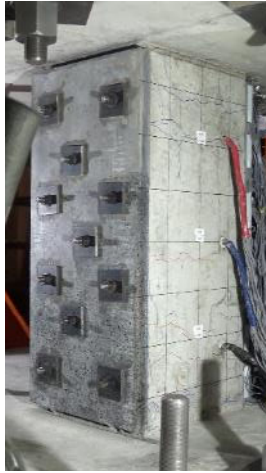
表 4.3.3-2 損傷状況 (C-US) つづき

$R=1\%$

<p>(北西面)</p>

<p>(南西面)</p>
正側 1 回目	負側 1 回目
端部のカバーコンクリートの浮き, 圧壊が進行 曲げひび割れが増加 縦ひび割れが増加, 伸展 北面のパネル裏の縦ひび割れが伸展	引張側の曲げひび割れが伸展 北面上部の主筋に沿った縦ひび割れが伸展
正側 2 回目	負側 2 回目
全体的にひび割れ, 圧壊がわずかに増加	全体的にひび割れがわずかに増加
<p>Z=+200</p> <p>Z=0</p> <p>Z=-200</p>

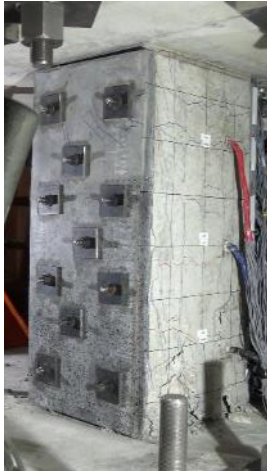
<p>(南西面)</p>	
正側 1 回目	負側 1 回目	
UFC パネルにひび割れが発生 側面の縦ひび割れが多数増加し、パネル裏のひび割れがパネルのひび割れに繋がる	細かいひび割れが増加 南面下部の剥落が顕著になる	
正側 2 回目	負側 2 回目	
コンクリートの剥離、剥落が増加	載荷終了済み	
<p>Z=+200</p> <p>Z=0</p> <p>Z=-200</p>

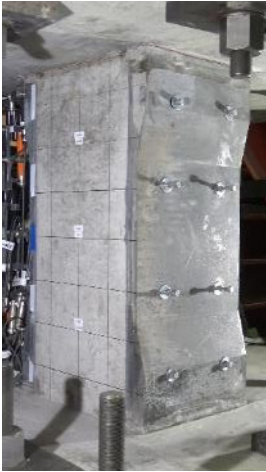
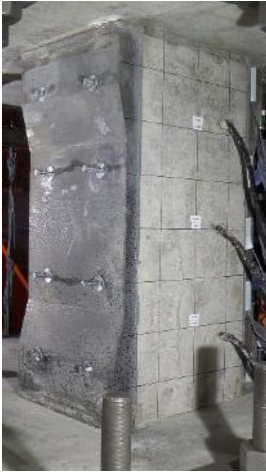
$R=0.03125\%$

<p>(南西面)</p>
正側 1 回目	負側 1 回目
特に変化なし	柱頭で曲げひび割れが発生 柱脚でもわずかに曲げひび割れが発生

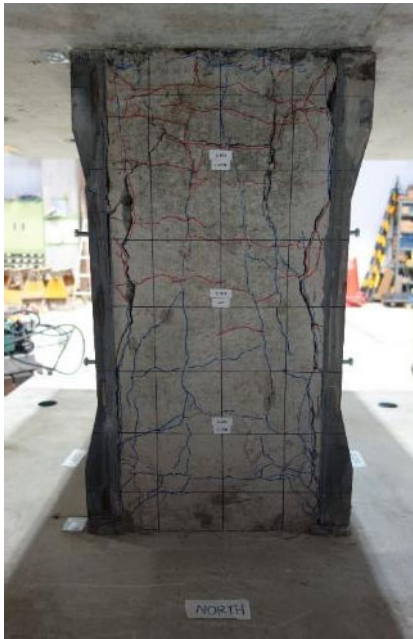
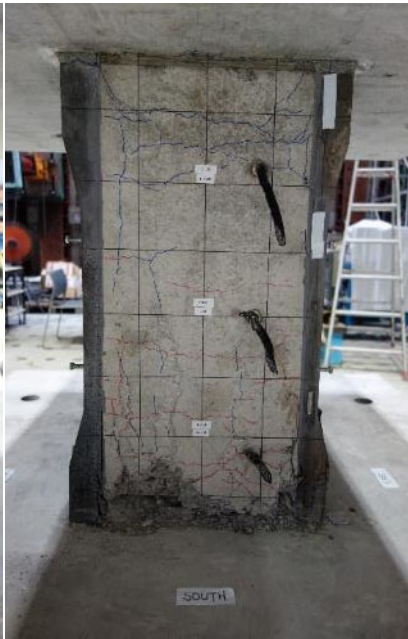
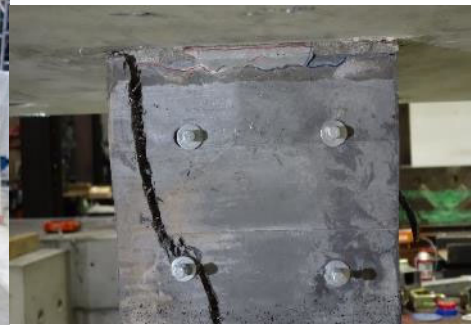
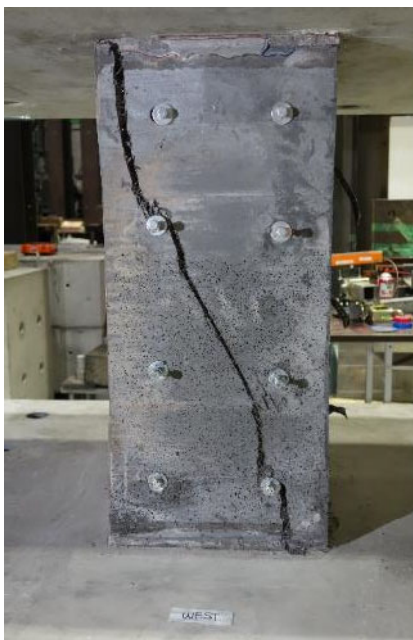
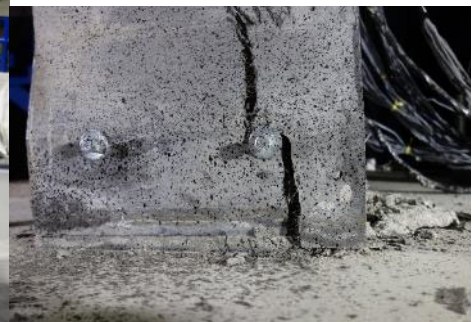
図 4.3.3-3 最終破壊性状 (C-USJ)

(a) 北面

(b) 南面

(c) 正面柱頭目地部

(d) 西面

(f) 正面柱脚目地部

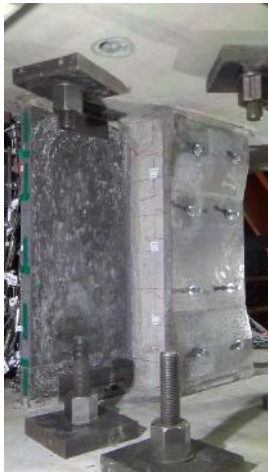
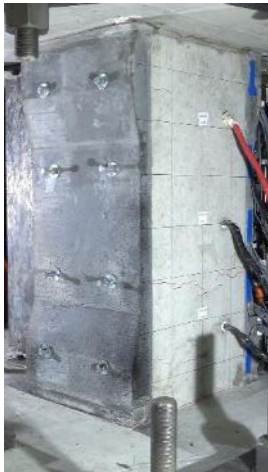
$R=0.25\%$

<p>(南西面)</p>
正側 1 回目	負側 1 回目
袖壁脚部目地モルタル, 柱頭側面に浮きが発生 柱北面に斜めひび割れが発生	袖壁鉛直接合部に縦ひび割れが発生 曲げひび割れがわずかに伸展
正側 2 回目	負側 2 回目
袖壁鉛直接合部の縦ひび割れが全長に伸展 端部の浮きが進行	曲げひび割れがわずかに伸展

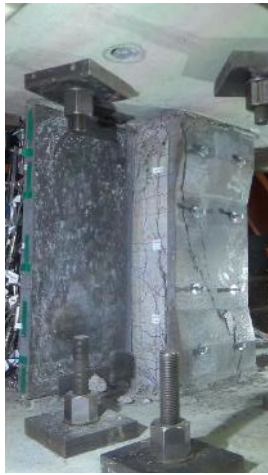
$R=4\%$

<p>(南西面)</p>
正側 1 回目	負側 1 回目
挟込パネルがせん断破壊した 袖壁パネルにも縦ひび割れが発生 コンクリートの剥落が広がる	載荷終了済み
正側 2 回目	負側 2 回目
載荷終了済み	載荷終了済み

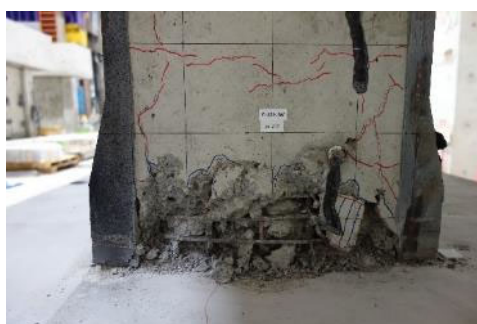
図 4.3.3-4 最終破壊性状 (C-USJ-UW)

(a) 北面

(b) 南面

(c) 袖壁西面

(e) パネル東面

(f) 北面および袖壁東面

(g) 南面柱脚部

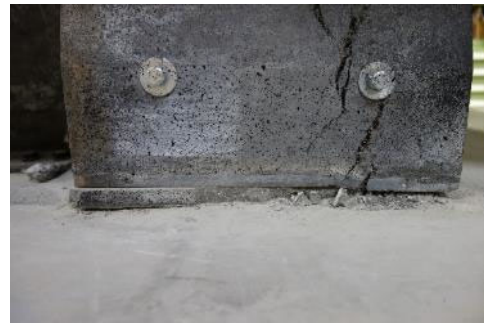
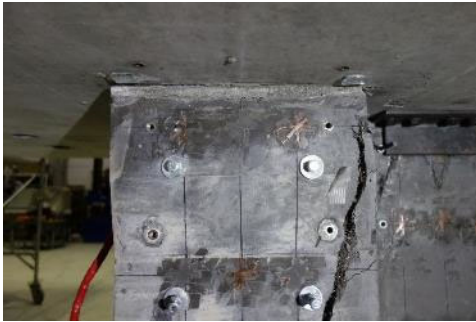
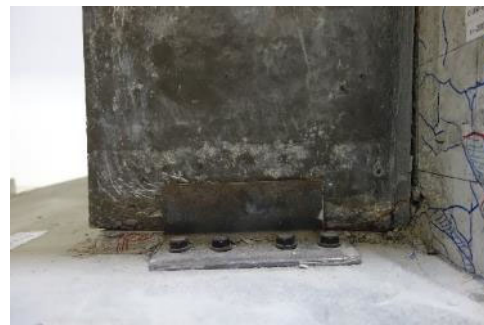
図 4.3.3-4 最終破壊性状 (C-USJ-UW) つづき

(h) 西面柱頭目地部

(i) 西面柱脚目地部

(j) 東面柱頭目地部

(k) 東面柱脚目地部

(l) 袖壁頂部目地部

(m) 袖壁脚部目地部

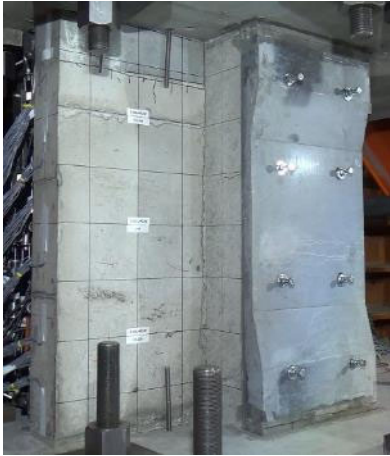
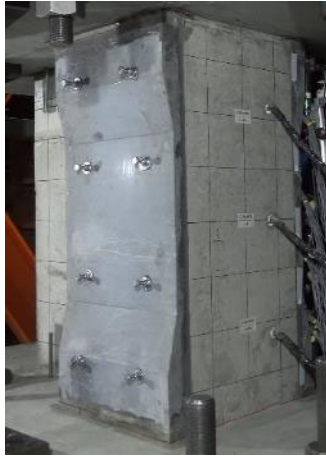
表 4.3.3-5 損傷状況 (C-USJ-RCW) つづき

(北西面)	(南西面)
正側 1 回目	負側 1 回目
特に変化なし	柱北面で曲げひび割れが増加
正側 2 回目	負側 2 回目
特に変化なし	袖壁曲げひび割れが増加

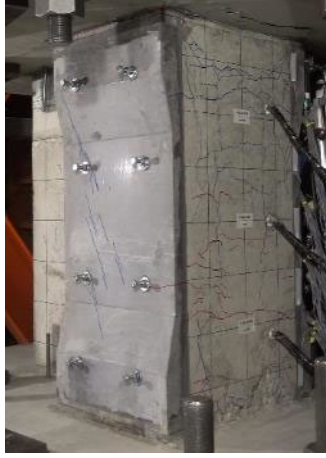
表 4.3.3-5 損傷状況 (C-USJ-RCW) つづき

<p>(南西面)</p>			
正側 1 回目	負側 1 回目			
挟込パネルにせん断ひび割れが発生 柱圧縮側の浮きが広範囲に発生 全体的に曲げひび割れが大幅に増加, 伸長 袖壁の圧壊増加	柱頭に浮きが発生 曲げひび割れが増加, 伸展 挟込パネルの北面上部に横ひび割れが発生			
正側 2 回目	負側 2 回目			
曲げひび割れと縦ひび割れが増加 柱脚の剥落発生と目地モルタルの圧壊が進行 挟込パネルのひび割れ伸展	柱の曲げひび割れが伸展			
Z=+200 Z=0 Z=-200

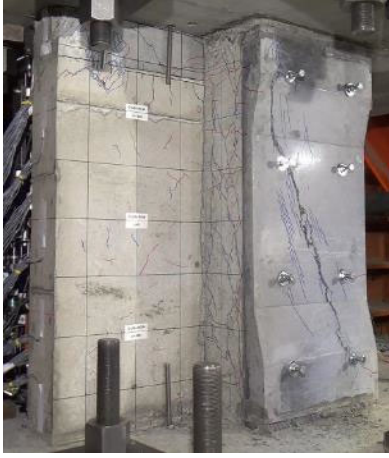
表 4.3.3-5 損傷状況 (C-USJ-RCW) つづき

<p>(南西面)</p>
正側 1 回目	負側 1 回目
柱頭・柱脚の剥落増加 挟込パネルのひび割れが増加，伸展 柱と袖壁の曲げひび割れの増加 柱の縦ひび割れが多く発生	曲げひび割れの増加，伸展 柱頭目地の損傷が激しくなる
正側 2 回目	負側 2 回目
挟込パネルせん断ひび割れが大幅に増加・伸展 柱脚の圧壊が進行 袖壁頭・袖壁脚の圧壊が進行	挟込パネルの上下部に横ひび割れが発生 柱パネル接着面に沿った縦ひび割れ増加
Z=+200 Z=0 Z=-200	<div style="display: flex; justify-content: space-around;"> <div style="text-align: center;">

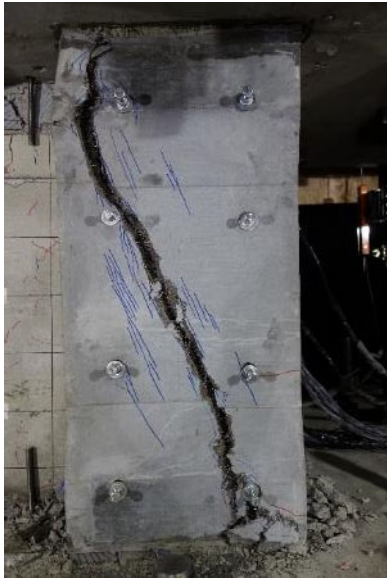
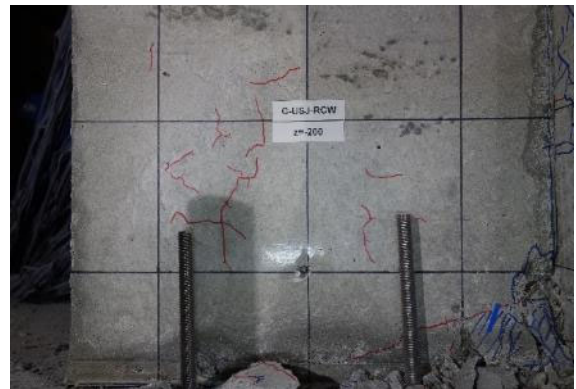
図 4.3.3-5 最終破壊性状 (C-USJ-RCW)

(a) 柱パネルせん断破壊

(b) 柱パネル界面の縦ひび割れ

(c) パネル界面の縦ひび割れ

(f) 袖壁脚部コンクリート圧壊

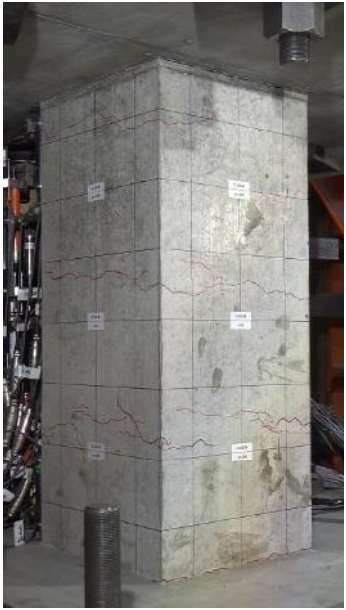
表 4.3.3-6 損傷状況 (C-US-M 一次載荷) (つづき)

<p>(南西面)</p>
正側 1 回目	負側 1 回目
特に変化なし	曲げひび割れが伸展
正側 2 回目	負側 2 回目
特に変化なし	曲げひび割れが若干伸展
<p>Z=+200</p> <p>Z=0</p> <p>Z=-200</p>

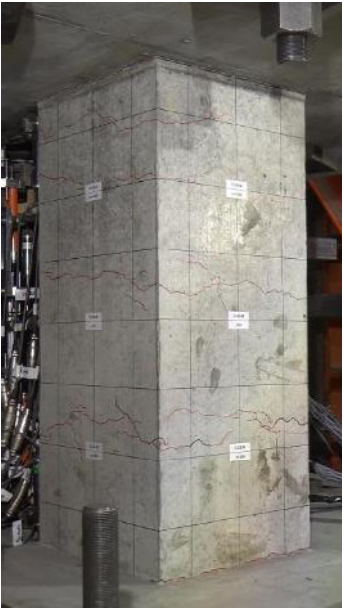
表 4.3.3-6 損傷状況 (C-US-M 一次載荷) (つづき)

<p>(南西面)</p>
正側 1 回目	負側 1 回目
わずかにせん断ひび割れが発生	曲げひび割れが若干伸展
正側 2 回目	負側 2 回目
鉛直方向のひび割れがわずかに増加	曲げひび割れが若干伸展
<p>Z=+200</p> <p>Z=0</p> <p>Z=-200</p>

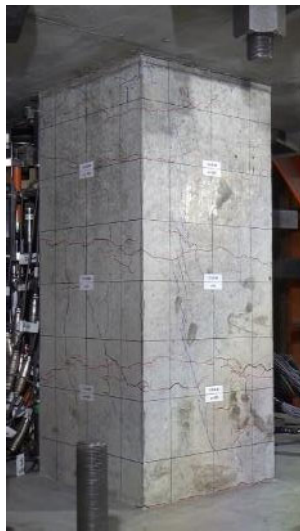
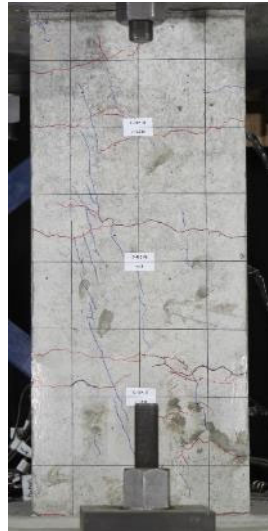
(a) C-US-M

図 4.3.3-6 一次載荷終了時損傷状況

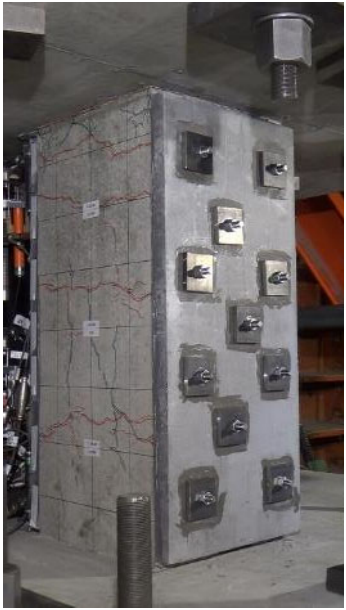
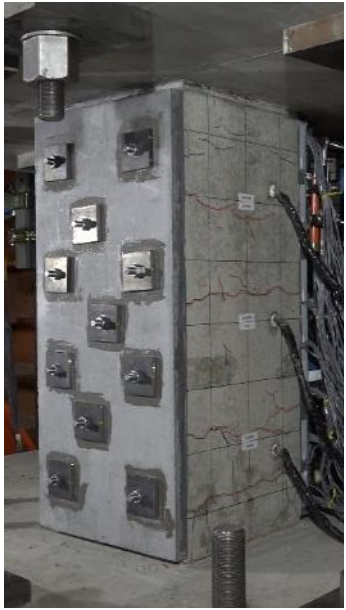
$R=0.0625\%$

<p>(南西面)</p>
正側 1 回目	負側 1 回目
一次荷重でのひび割れがわずかに開く 曲げひび割れが若干伸展	特に変化なし
正側 2 回目	負側 2 回目
特に変化なし	特に変化なし

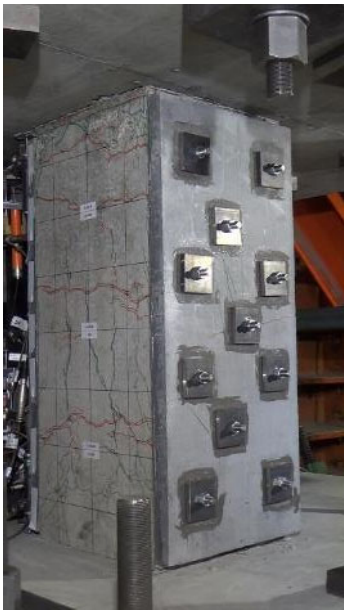
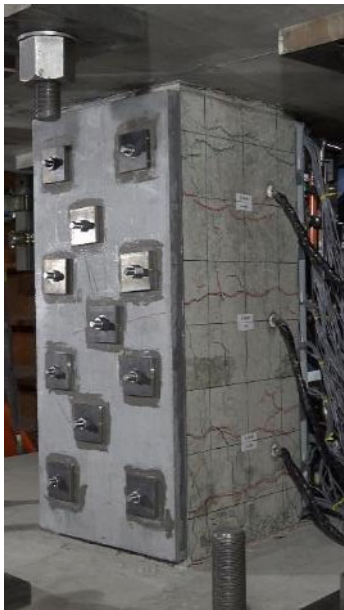
$R=1\%$

<p>(南西面)</p>
正側 1 回目	負側 1 回目
引張側パネル界面から斜めひび割れが発生 圧縮側の浮きが広範囲に発生 パネルにせん断ひび割れが発生	パネル中央に水平ひび割れが発生
正側 2 回目	負側 2 回目
パネルせん断ひび割れが伸展 パネル界面からの斜めひび割れが増加・伸展	特に変化なし
<p>Z=+200</p> <p>Z=0</p> <p>Z=-200</p>

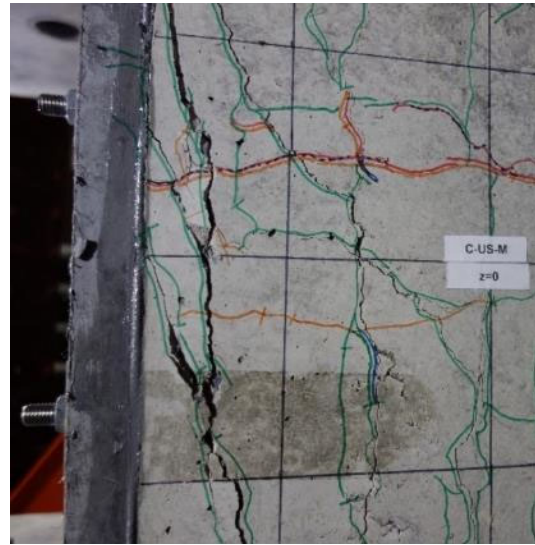
(b) パネル界面ひび割れ

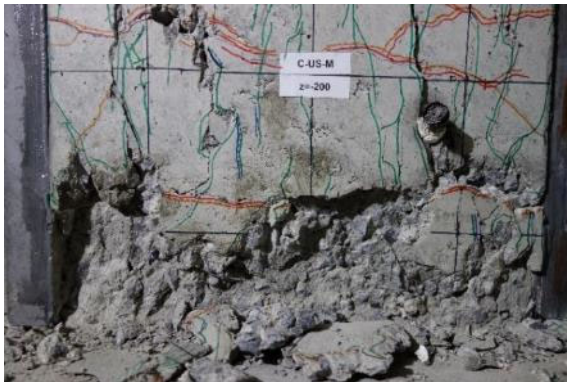
(c) 柱脚圧縮側コンクリート圧壊

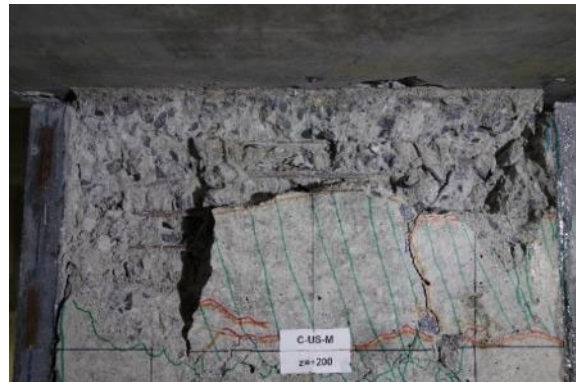
(d) 柱頭圧縮側の主筋座屈

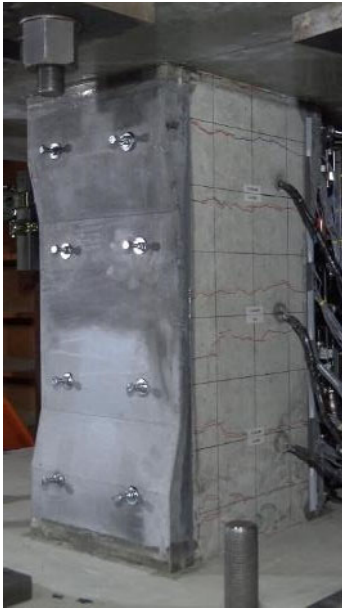
$R=0.03125\%$

(北西面)	(南西面)	
正側 1 回目	負側 1 回目	
一次載荷での曲げひび割れがわずかに開く	一次載荷での曲げひび割れが開く

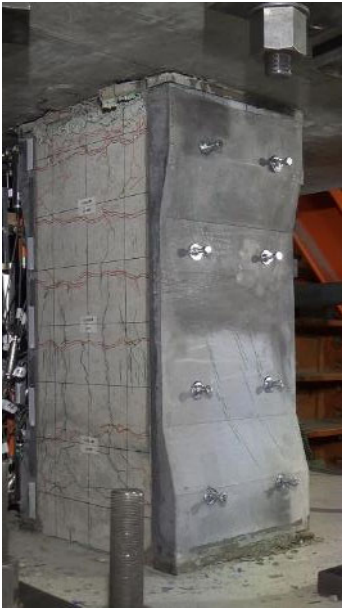
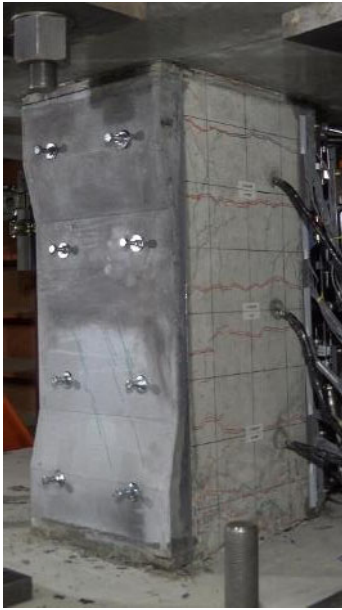
<i>R=2%</i>

<p>(南西面)</p>
正側 1 回目	負側 1 回目
柱頭柱脚圧縮側コンクリートの浮き・剥離が進展，側面縦ひび割れが伸展 パネルせん断ひび割れが増加・伸展	既存柱端部に曲げひび割れが増加 側面縦ひび割れが伸展
正側 2 回目	負側 2 回目
1 回目と同様 引張側パネル界面に細かいひび割れ増加	パネル界面の縦ひび割れが増加・伸展

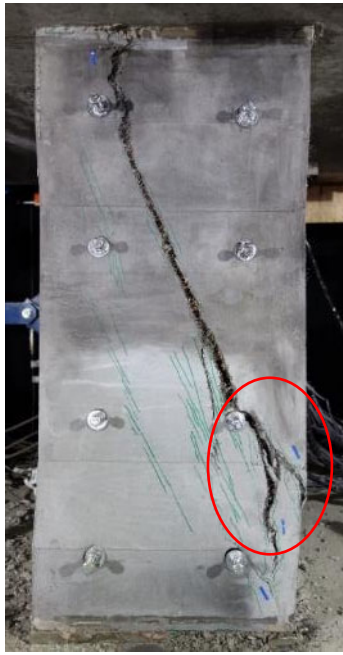
(a) パネルせん断破壊

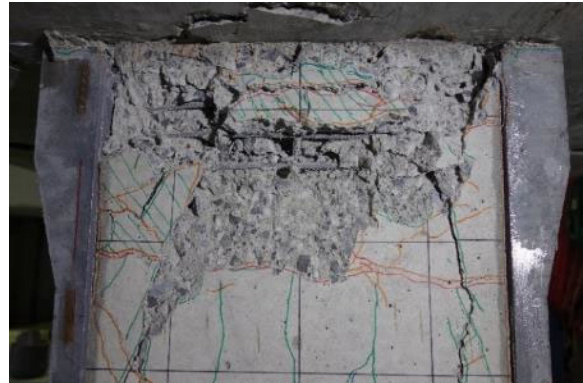
(d) 柱頭圧縮側主筋座屈

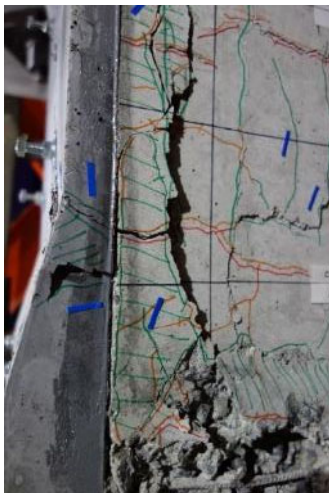
(e) パネル界面縦ひび割れ

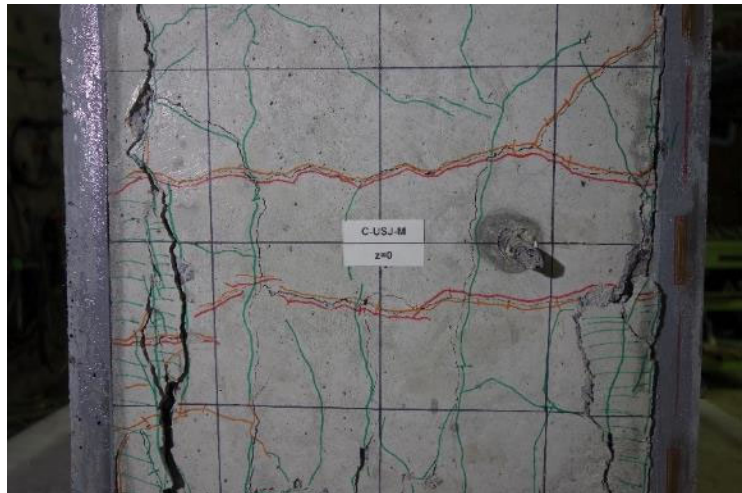
(f) パネル界面縦ひび割れおよび柱側面曲げひび割れ

図 4.3.3-8 最終破壊性状 (C-USJ-M)

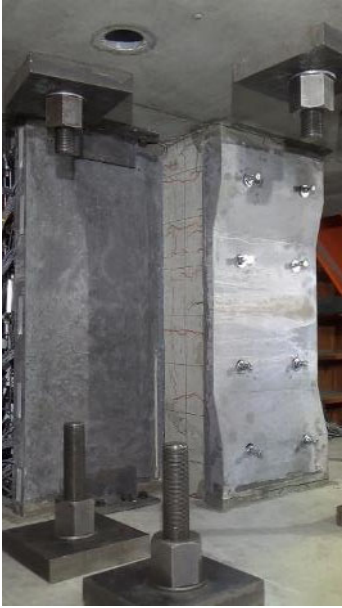
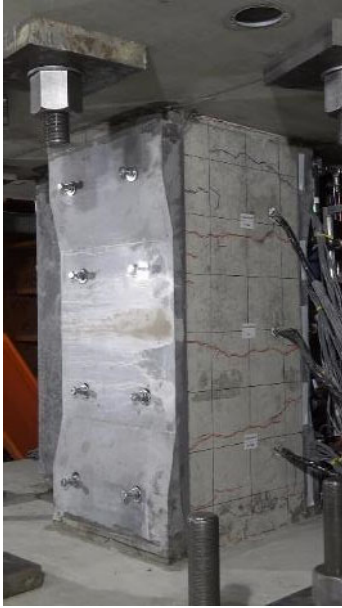
$R=0.0625\%$

<p>(南西面)</p>
正側 1 回目	負側 1 回目
圧縮側柱脚の縦ひび割れ増加 柱と袖壁間の接着材 (これ以降縦目地とする) に 斜めひび割れ発生	一次載荷での曲げひび割れが開く
正側 2 回目	負側 2 回目
圧縮側柱脚の縦ひび割れ増加 縦目地の斜めひび割れが広範囲に増加	曲げひび割れが若干伸展

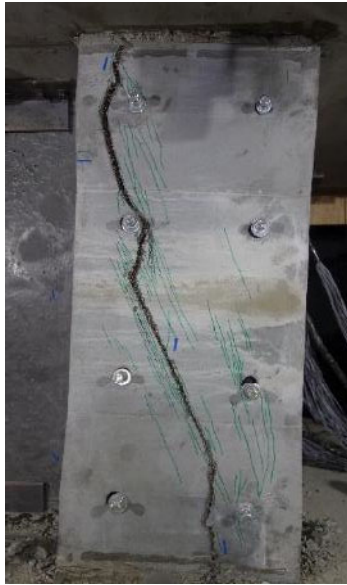
(a) 柱パネルせん断破壊

図 4.3.3-9 最終破壊性状 (C-USJ-UW-M)

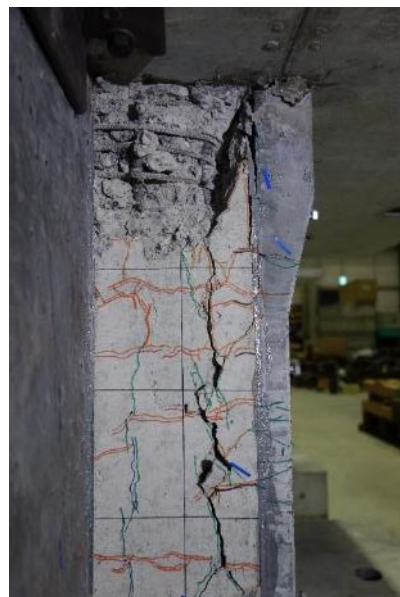
(f) 柱頭柱主筋座屈

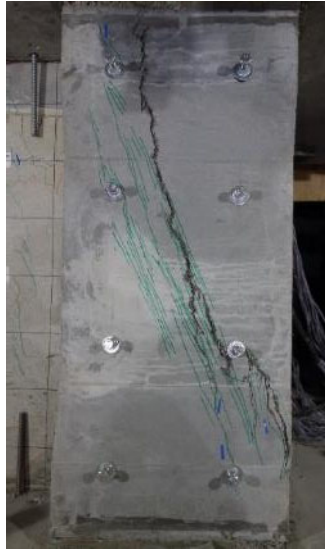
(a) 柱パネルせん断破壊

図 4.3.3-10 最終破壊性状 (C-USJ-RCW-M)

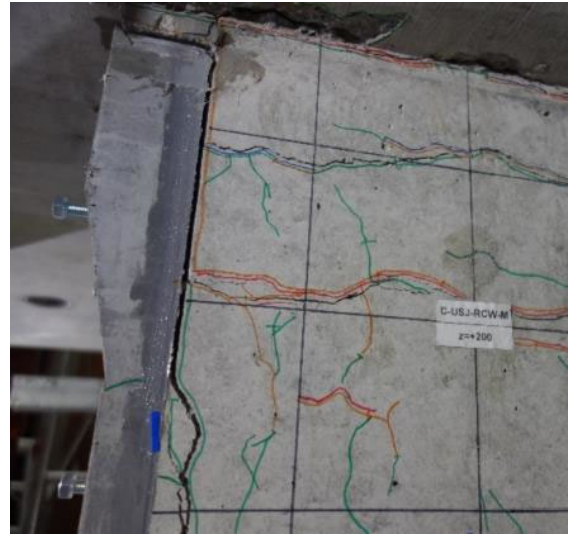
(b) 柱パネル界面の縦ひび割れ

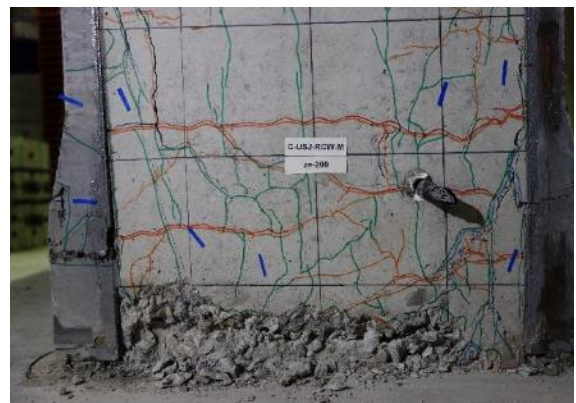
(d) 柱脚コンクリート圧壊

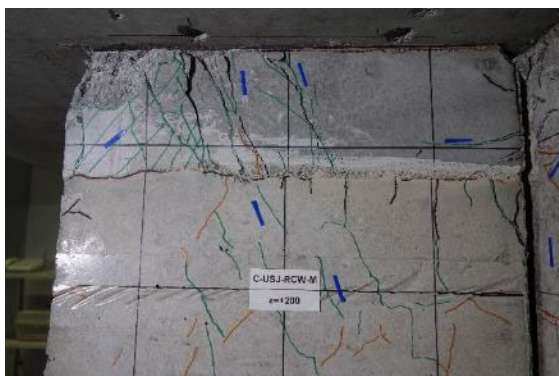
(e) 袖壁頂部圧壊およびせん断ひび割れ

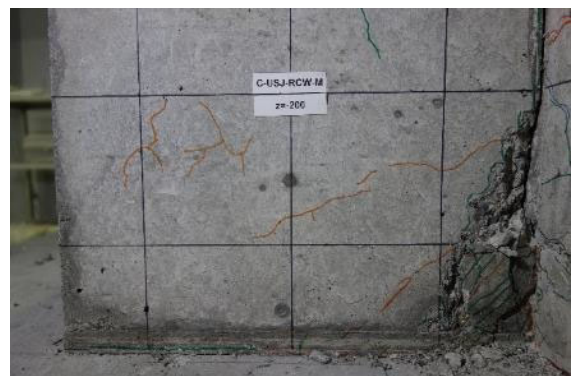
(f) 袖壁脚部コンクリート圧壊
