第8章

あと施工アンカーを用いて躯体改造を行った場合の施工実験

8.1 はじめに

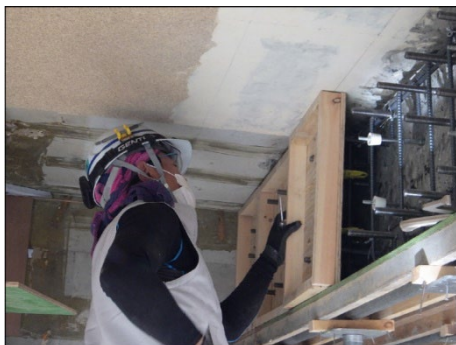
写真 8.2.2-25 補強梁型枠設置状況

- 1) 設計図書に基づいて壁梁の位置出しを行った。
- 2) 配筋図に基づき主筋を4-D16 (S D345) 帯筋はD10筋を開口部上部は@200mm, 壁部は端部から150mm, その他は@125mmにて壁梁の配筋を行い、鉄筋かぶりはスペーサー等を用いて確保した。
- 3) 壁梁の側枠・木口枠をノロ漏れがないように堅固 (通し筋を利用) に設置した。

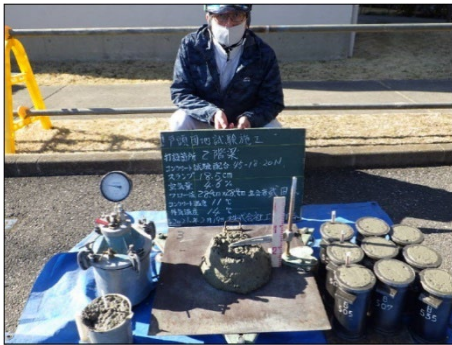
写真 8.2.2-27 コンクリート受入検査

- 1)コンクリート打設に先立って、スプレー等で打ち継ぎ面の水湿しを行った。
- 2)生コンクリートの受け入れ検査として、スランプ、空気量、温度、塩化物含有量測定などの試験を行い、強度試験用の供試体($\phi 10 \times 20 \text{cm}$) 6本を作成し、供試体は現場封緘養生とした。
- 3)ポンプ車により壁梁上部床のコンクリート打設孔 ($\phi 80 \sim 100$) よりコンクリートを投入し、確認孔 ($\phi 50$) より充填状況を確認した。

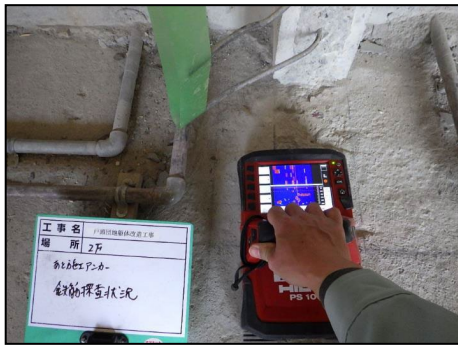
写真 8.2.2-33 既存鉄筋の探査

- 1) アンカーの位置を確認し、コアドリルによる穿孔、孔内清掃、樹脂注入、アンカーの定着を施した。
- 2) アンカー筋は SD345-D16 とし、短スパン壁が 2-D16、長スパン壁が 3-D16 とした。
- 3) アンカーの埋め込み深さは、下向き施工では 20d (320mm)、上向き施工では 15d (240mm) とした。
※既存配筋に干渉する場合は担当者と協議の上、位置及び埋め込み長さを決定した。
- 4) アンカー施工終了後は周辺の清掃し、使用機器を撤収した。
- 5) 施工後検査：詳細については、次を参照されたい。

- a) 施工中の既存鉄筋横筋の処置は、あと施工アンカーを打設する際には、既存壁横筋を曲げて施工した。また、施工中の横筋の先端は、作業員の安全を確保するため養生テープ等で養生した。
- b) 穿孔途中で既存鉄筋と干渉したため、途中で削孔を中止した。
- c) 既存鉄筋と干渉した要因は、既存横筋が平面的に斜めに入っていたこと、および既存縦筋も鉛直方向に対して斜めに配筋されていたことで非破壊検査による鉄筋位置の特定が困難であったことによる。

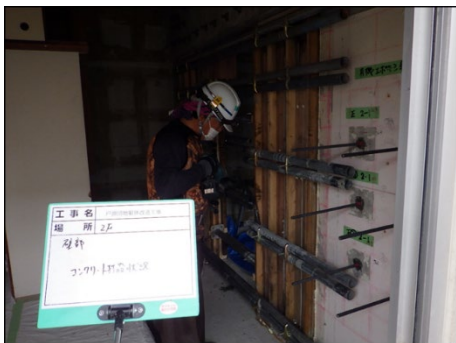
写真 8.2.2-41 壁柱補強部
コンクリート打設状況

- 1)コンクリート投入口より上部に隙間が生じる場合は、その隙間が 50mm 程度になるようにした.
 ※後日、グラウト材(無収縮モルタル)を充填するため、隙間が狭くならないようにした.
 ※壁柱上部に隙間を確保した場合は、型枠を設置しグラウト材の注入を行った.
 ※グラウト材の注入を行う場合、打ち継ぎコンクリート表面の清掃を行った.
 ※グラウト材強度試験用の供試体(φ5×10cm)6本を作成し、供試体は現場封緘養生した.
- 2)生コンクリートの受け入れ検査として、スランプ、空気量、温度、塩化物含有量測定などの試験を行い、強度試験用の供試体(φ10×20cm)6本を作成し、供試体は現場封緘養生とした.

- a) 高強度コンクリートは普通コンクリートに比べ粘性が高く、潤滑に圧送することが困難であった。
- b) コンクリート圧送時には圧送ポンプを居室に通す為、階段室が使用できない状況となる。
- c) 現在の建築基準法では不可能であるが、コンクリートの代わりにグラウトを使用することが可能であれば円滑に施工できる。
- d) 本施工で実施したようにコンクリート圧送時には誘導員等を配置して、安全を確保する必要がある。
- e) 本施工のようにグラウト漏れ等を防止するため型枠と躯体に墨出しを行い適当な位置に固定し、型枠周囲に発砲ウレタンを吹付けて漏れ防止のシールを行う必要がある。

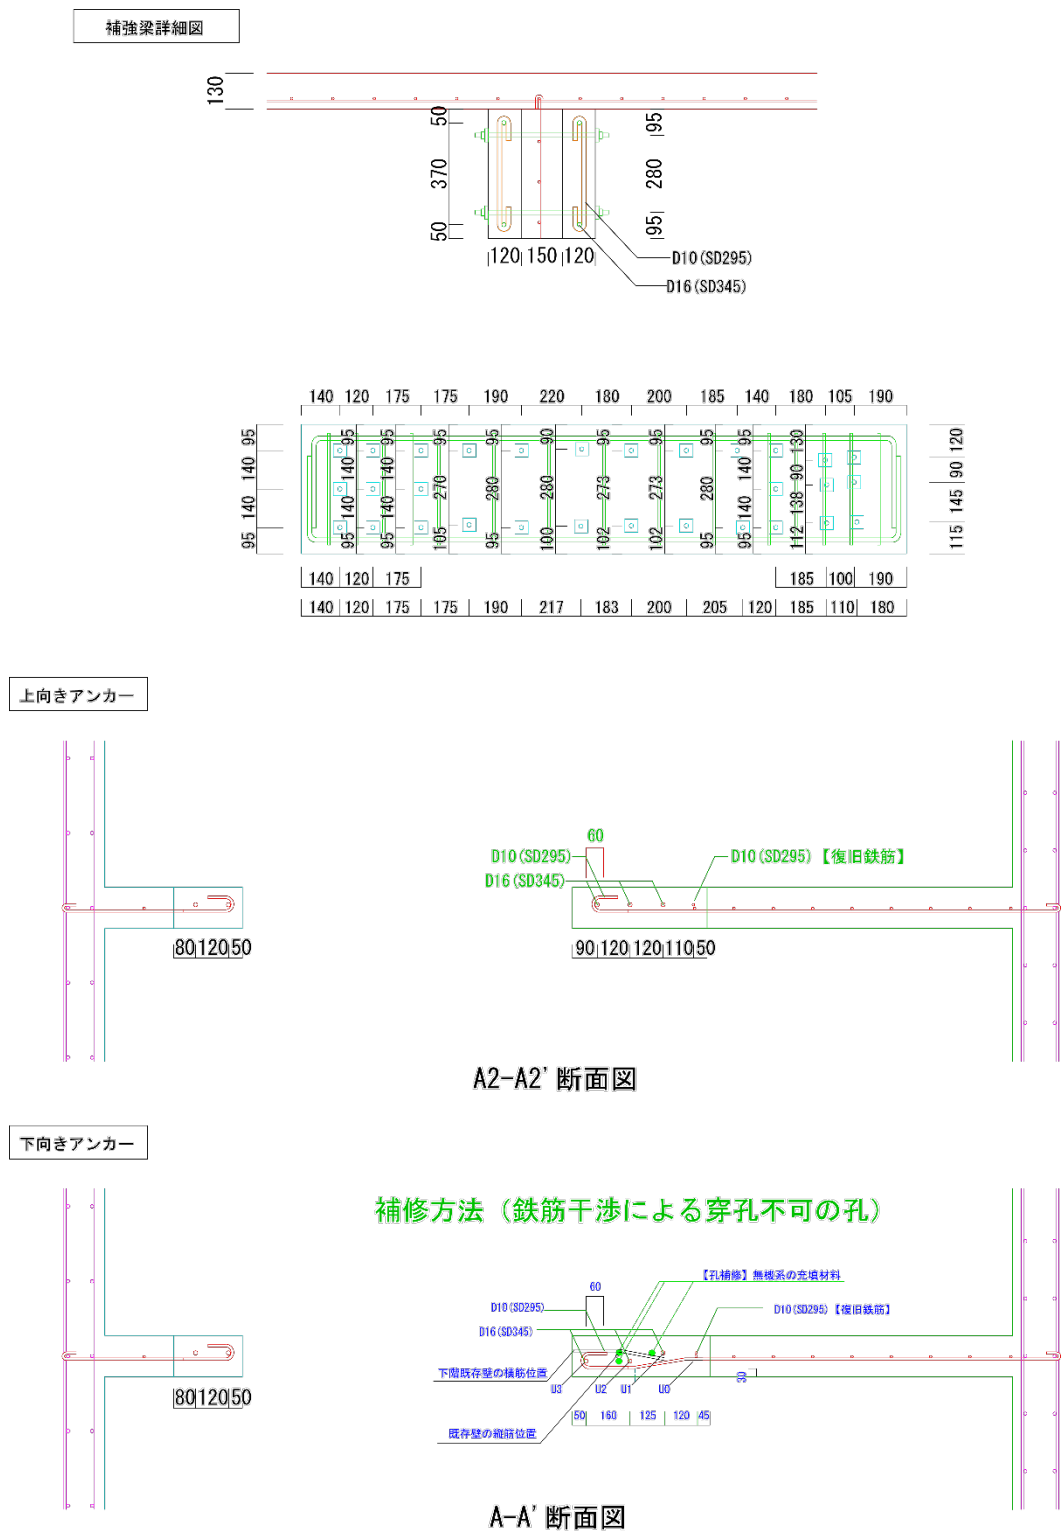
躯体改造の試験施工を行い、完了した完成図を図 8.2.2-24～図 8.2.2-26 に示す。各寸法は、完成図に基づく実測値である。

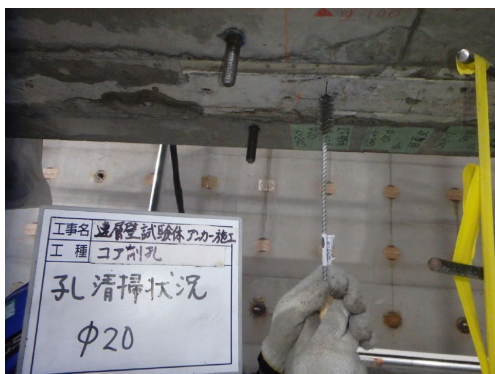
写真 8.2.1-6 孔内清掃

施工者は、孔内清掃について清掃手順を確認するとともに、孔内切り粉が除去されていることを目視および触診にて確認した。施工部位のコンクリート内に不良部分がある場合等は、あと施工アンカーの固着力は期待できないので、速やかに工事監理者に報告を行う。

清掃状況および孔内の状態を確認し施工管理シートに記載した。

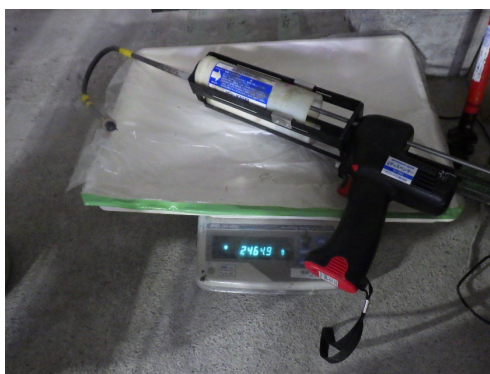
写真 8.3.1-8 重量確認

接着剤の使用された注入量と算出された必要量とを比較する。本工事においては、あと施工アンカー1か所ごとに使用された注入量を確認した。具体的には、電動ガンにカートリッジをセットし、ノズルをつけた状態で、注入前の重量を計測し、注入後に同様に重量を計測して、差分から注入量を推定した。あと施工アンカー1か所ごとの必要樹脂量（設計量）は、表 8.3.1-5 のとおり算定されている。注入量を検査した結果を表 8.3.1-6 に示す。いずれも注入量は十分であり、実際のロスによる割増係数は 1.17～2.70 程度となった。一部のアンカー筋設置後の状況を写真 8.3.1-9 に示す。実際割増係数が 1.51 となった 2F 壁脚 No.5 では、孔からあふれた余盛量が比較的多くなっていることが分かる。

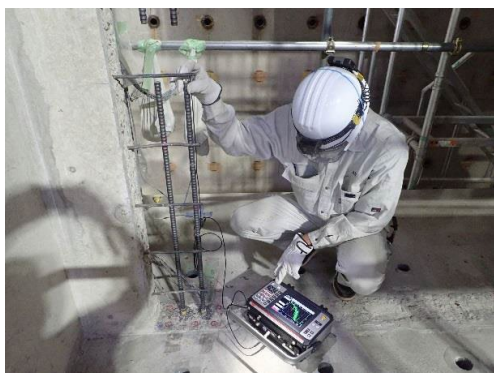
写真 8.3.1-10 測定状況

突出長さによる検査の結果、問題はなかったが、参考に超音波反射法を用いた試験による検査を行った。検査は JIS Z 2305 (非破壊試験技術者の資格および認証) の NDT 方法「超音波探傷試験・UT」のレベル 1 以上の資格を有し、かつ第三者機関もしくは装置製造者等による埋込み長さ検査に関する講習等を受けた者が実施した。

検査は、アミック社のアンカーパルステスタを用いて行われた。アンカーパルステスタは、超音波反射法によるアンカー長さの測定と、電磁パルス法によるアンカー定着部の健全性評価機能を有する機器である。

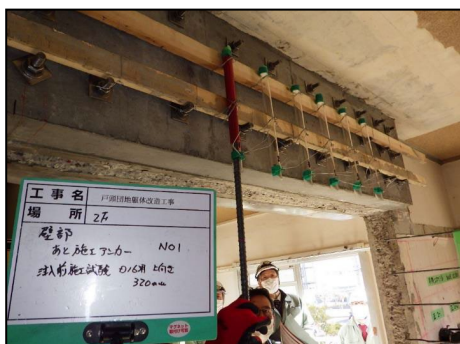
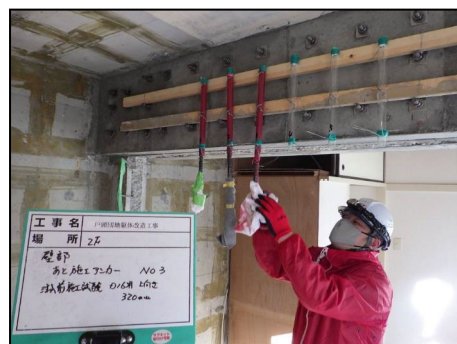
写真 8.3.2-1 施工前技能試験状況

- 1) 施工前試験はあと施工アンカー施工者の技量と付着力を確認するため、樹脂の充填性確認試験と付着強度試験を実施した。施工前試験に使用する試験装置、透明アクリル樹脂管(透明で変形を生じないパイプ状のものであればよい)を用意した。
- 2) 充填性確認試験は、透明なアクリル樹脂管に、実際に用いる樹脂・施工方法・施工者による充填試験を行い、試験本数は設計図書に記載の施工方法について上向き5本とした。接着系あと施工アンカー強度指定申請ガイドライ^[8-4]には各方向5本とあるが、本試験施工では最も難しい上向きで確認すれば良いと判断した。
- 3) 付着強度確認試験は、実際に施工するアンカー筋の最大径の鉄筋を用いて施工し、試験体数は5体とあり、実施する必要があるが、今回の試験施工では実施していない。
- 4) 付着強度試験は、試験に使用する母材コンクリートの強度は $18\sim 24\text{N}/\text{mm}^2$ とする。付着強度試験の合否は、5体の試験結果のすべてが設計図書に示される短期許容応力度を満足する場合に合格とする。
- 5) 施工前試験で不合格になった場合は、当該作業所における再試験は行わない。

- ② 樹脂をふき取る際にアクリルの注入口付近の樹脂も拭き取ってしまい、一部、樹脂量が欠損しているような状況が確認された。
- ③ 通常であれば、注入用のアクリルパイプではなくコンクリートであるため実際とは孔内摩擦が少ないため、樹脂が実情よりも垂れ易い。
- ④ 本施工では、アクリルパイプにアンカー筋を鉄線で結束して固定する形式であったため、その作業時にアンカーと樹脂に余分な負荷が発生する。
- ⑤ アクリルパイプから垂れる樹脂を雑巾で拭き取る為、パイプ内部に雑巾の一部が入り込み樹脂を取り除いてしまうことがある。
- ⑥ 上記②～③の対策として、上部が閉塞されたアクリルパイプを設置し、下部から樹脂を注入する。この際下部から垂れてくる樹脂をヘラで押し込めるような構造にするため注入口にも板を設置する必要があると考えられる。図 8.3.2-1～8.3.2-2 に治具のイメージを示す。なお、施工前実験は実際の施工現場で行うことが望ましいが、室内で行う方が確認はしやすいと考えられる。

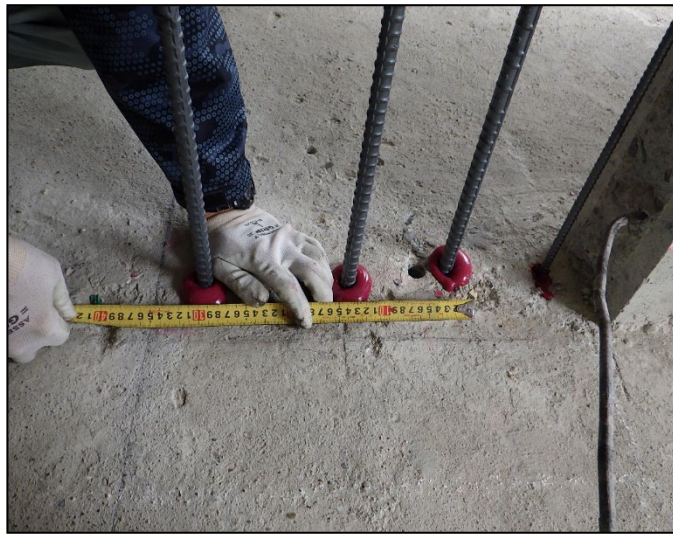
図 8.3.2-10 接着材の充填状況の確認(目視検査)

目視検査は、アンカー筋の種類、本数の確認、埋込み長さの確認、接着剤の充填状況を確認することとなっている。ここでは、充填状況の確認状況を写真 8.3.2-10 に示す。

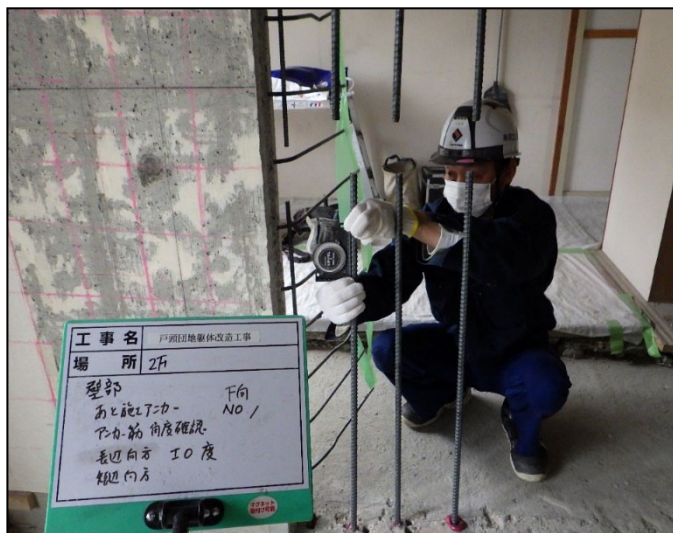
写真 8.3.2-11 アンカー筋の角度測定の状態

計測検査は、アンカー筋の径、施工位置、突出長さ、アンカー筋の角度の計測を行うこととされている。ここでは、アンカー筋の角度測定の状態を写真 8.3.2-11 に示す。

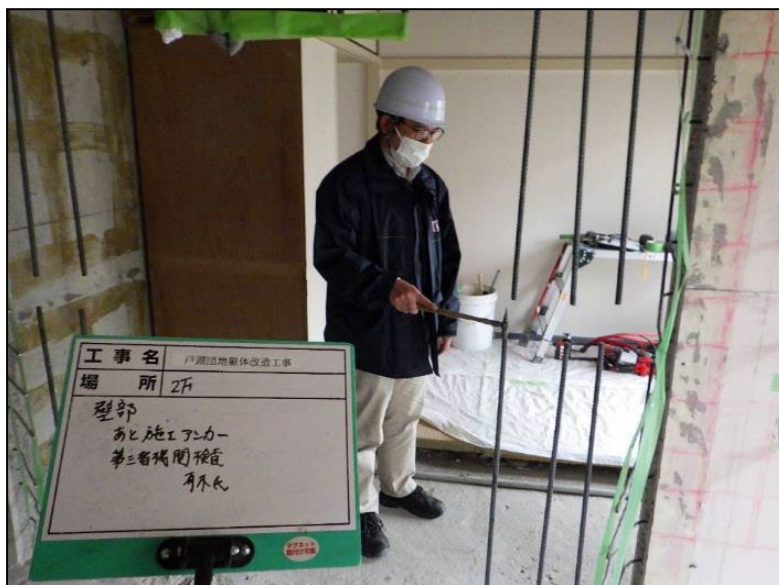
写真 8.3.2-12 あと施工アンカー施工後試験，打音検査

打音検査は、ハンマーを用いて、軽く叩き接着剤が硬化していることを確認した。打音検査の状況を写真 8.3.2-12 に示す。

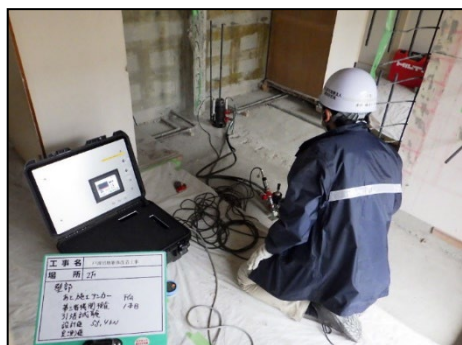
写真 8.3.2-13 あと施工アンカー施工後
試験，引張試験
(第三者機関による確認)
(設計荷重 55.4kN)

アンカーNo.	設計荷重	実測値	変位	残留変形	判定
No.2	55.4kN	57.1kN	0.69mm	測定不可	OKとした
No.3	55.4kN	55.4kN	1.36mm	測定不可	OKとした
No.4	55.4kN	56.1kN	0.24mm	測定不可	OKとした

下向きおよび上向きアンカーの引張試験状況を写真 8.3.2-13～8.3.2-13 に示す.
なお, 楔を抜けばスピードテスターにより測定可能であるが, 抜くと母材に影響を与えること, また楔が固く接着されており, 抜くことが出来なかった.楔の代わりに木材を使用することも可能であるが, 設置治具に関しては施工者によって統一されていないことや規定がないなどが考えられる.ここでは, 上記のように上向きアンカーに対して楔を打ち込まなくても固定する治具を提案する.また, 横向きアンカーについても同様に提案する.図 8.3.2-5 に上向きアンカーの, 図 8.3.2-6 に横向きアンカーの固定治具案を示す.

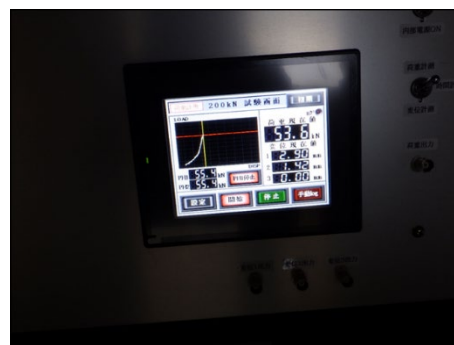
写真 8.3.2-14 あと施工アンカー施工
後試験，引張試験結果（
第三者機関による確認）
(実測荷重 55.4kN)

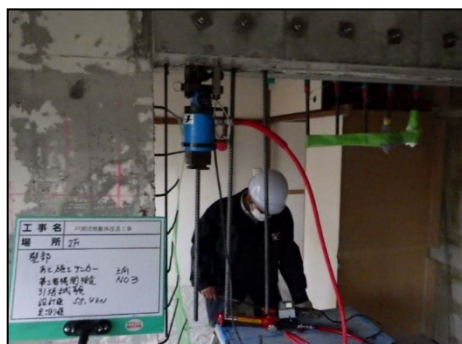
写真 8.3.2-15 あと施工アンカー施工後
試験，引張試験
(第三者機関による確認)
(設計荷重 55.4kN)

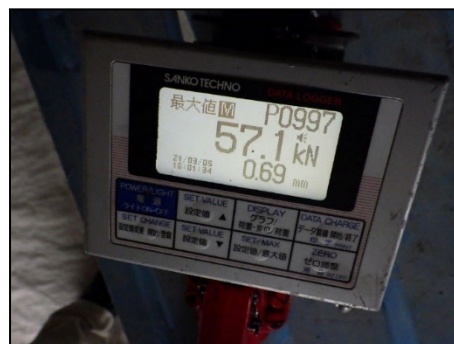
写真 8.3.2-16 あと施工アンカー施工
後試験，上向き引張試験結果
(第三者機関による確認)
(実測荷重 57.1kN，変位 0.69mm)

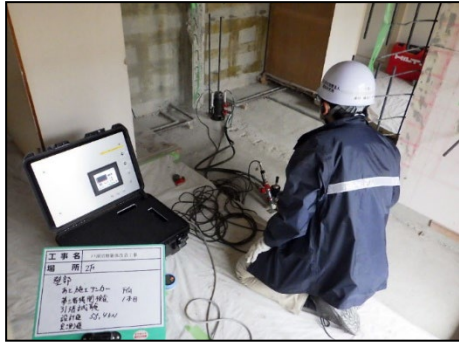
写真 8.3.2-17 あと施工アンカー施工
後試験，引張試験
(第三者機関による確認)
(設計荷重 55.4kN)

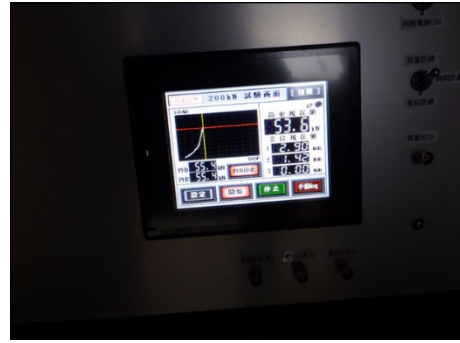
写真 8.3.2-18 あと施工アンカー施工
後試験，引張試験結果
(第三者機関による確認)
(実測荷重 55.4kN)

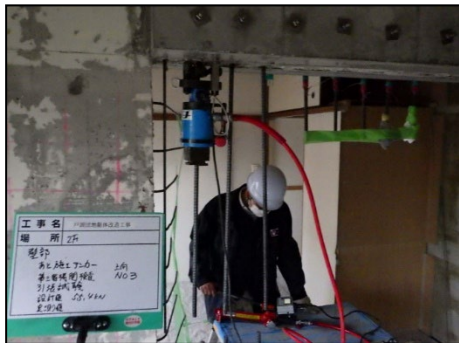
写真 8.3.2-19 あと施工アンカー施工
後試験，引張試験
(第三者機関による確認)
(設計荷重 55.4kN)

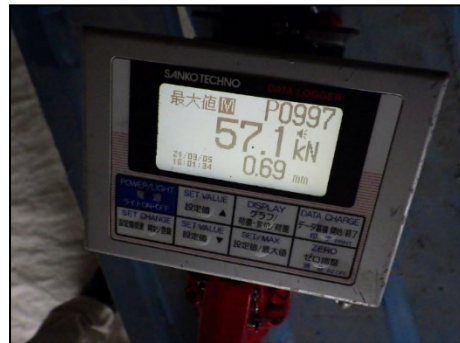
写真 8.3.2-20 あと施工アンカー施工
後試験，上向き引張試験結果
(第三者機関による確認)
(実測荷重 57.1kN，変位 0.69mm)

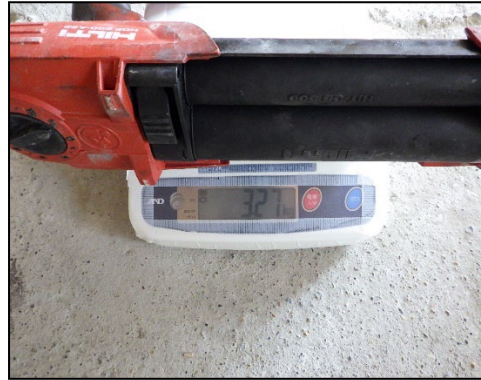
写真 8.3.2-22 樹脂測確認状況,近景 2階壁脚, No1 注入前, 3.27kg

使用した樹脂のロット番号は前途の通り使用した主剤, 硬化剤のロット番号は 064429L3で各 500ml を 2 本使用している.ロット番号と使用前と仕様後に写真を写真 8.3.2-21~8.3.2-22に示す.ロット番号は一致していることを確認した.使用量が711.8mlで, 500×2本=1,000mlを下回っているが, 写真ではほとんど使用していることが分かる.これは, 施工前試験で一部樹脂を用いたことによる.よって, 空缶数量検査結果は合格とした.

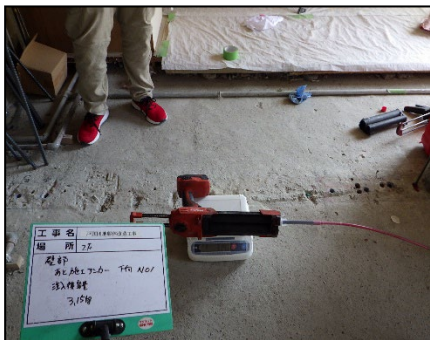
写真 8.3.2-23 樹脂測確認状況, 2階壁脚, No1 注入後, 3.15kg

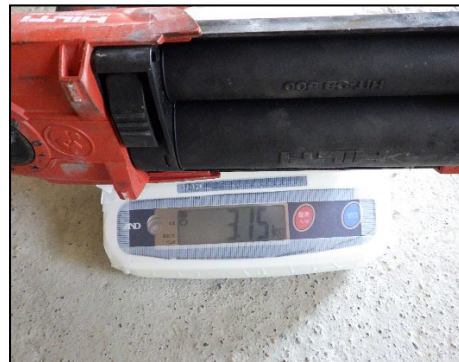
写真 8.3.2-24 樹脂測確認状況,近景 2階壁脚, No1 注入後, 3.15kg

今回は、試験施工のため、充填の確実性を確保するために、最初は目視で樹脂があふれることを確認するために、必要樹脂量より多く注入する方針とした。またジャンカの存在も考えられ、穿孔深さが長い場合はその存在の可能性も高くなる。またノズルを下向きにするために樹脂がダレてしまうことも要因で使用樹脂量が多くなったものと考えられる。

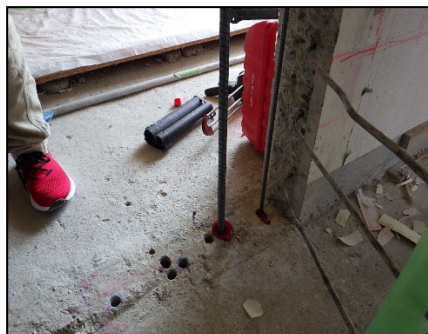
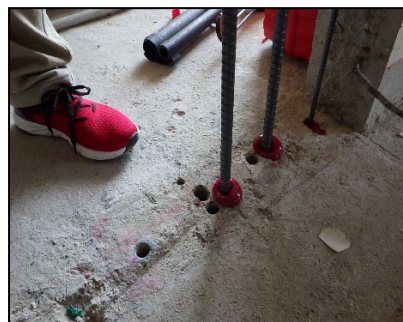
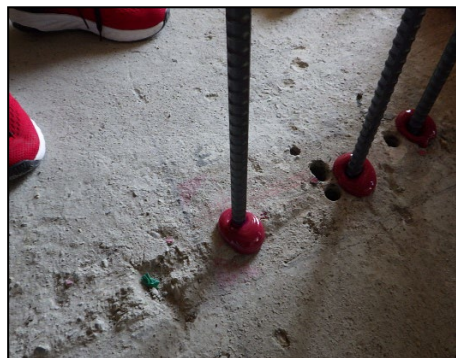
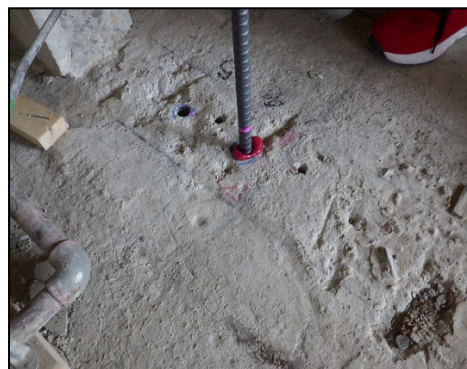
写真 8.3.2-25 樹脂充填状況 2階壁脚

2F 壁脚					2F 壁頭				
	No.1	No.2	No.3	No.4	No.5	No.1	No.2	No.3	No.4	No.5
必要樹脂量(cc)	36.9	36.9	36.9	36.9	36.9	27.7	27.7	27.7	27.7	27.7
実際注入量(g)	120.0	110.0	100.0	100.0	110.0	90.0	60.0	60.0	50.0	40.0
実際使用量(cc)	101.7	93.2	84.7	84.7	93.2	76.3	50.8	50.8	42.4	33.9
使用量と 必要量の差	+64.8	+56.3	+47.8	+47.8	+56.3	+48.6	+23.1	+23.1	+14.7	+6.2
検査結果	OK	OK	OK	OK	OK	OK	OK	OK	OK -	OK
実際割増係数 α	2.76	2.53	2.30	2.30	2.53	2.75	1.84	1.84	1.53	1.22

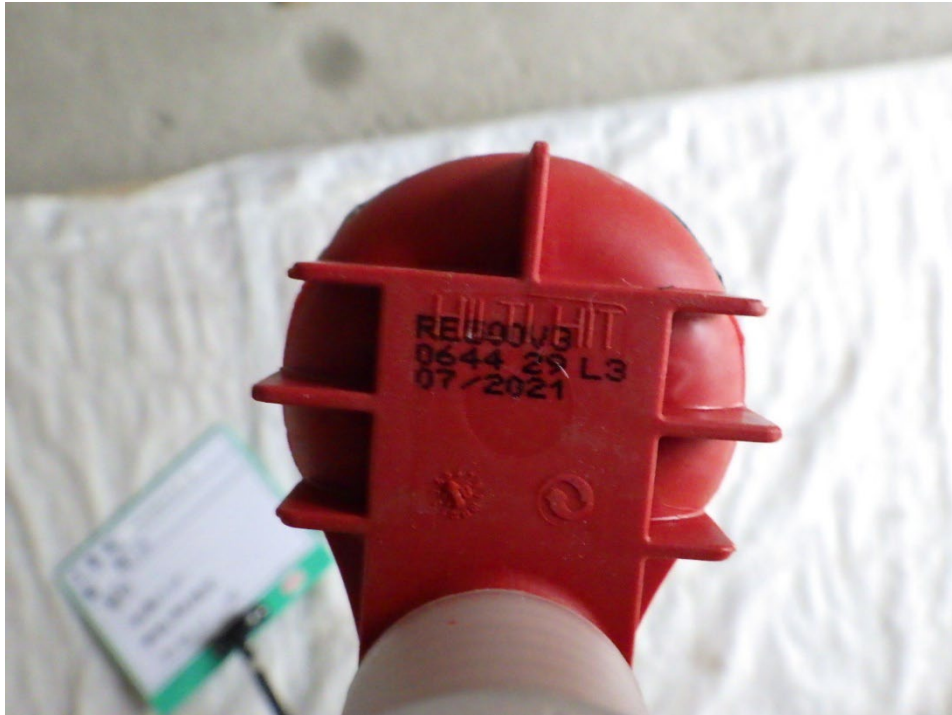
写真 8.3.2-27 硬化剤のロット番号(064429L3)

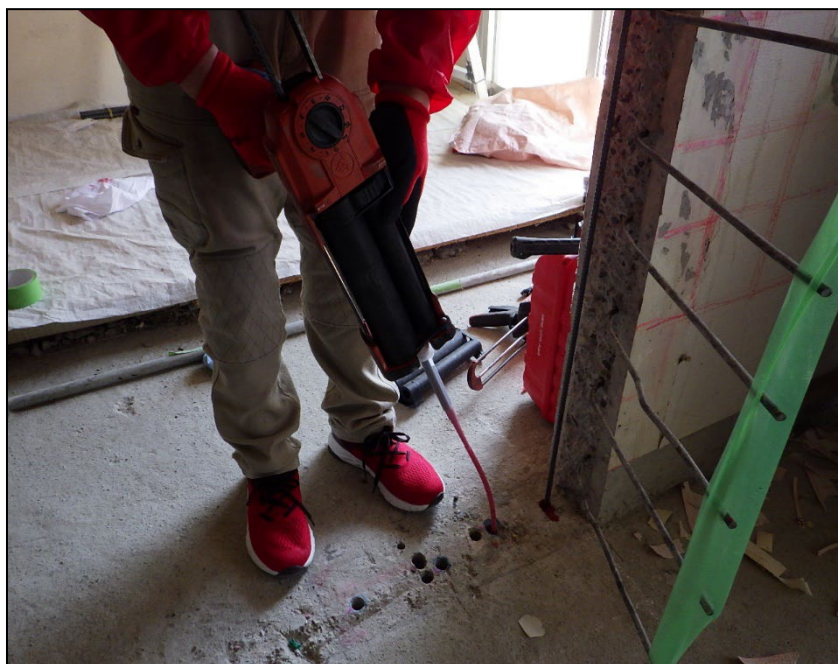
写真 8.3.2-31 あと施工アンカー施工樹脂充填状況，下向き No.1

また、「あと施工アンカー施工者ごとに接着剤の充填作業の立会いは施工記録（施工者の技量試験(施工前試験)や各工程におけるあと施工アンカー全数の工程検査記録(施工管理シートおよび記録写真等)）を確認の上、実施する. その際、注入量検査結果を踏まえて適切に充填されているか確認し、施工の不備や検査記録等に疑義がある場合等は、非破壊引張試験同等の高度な検査法を適切に選定して用いることができる. 例えば、電磁パルス法は明らかな充填不良状態を非破壊で評価できる検査方法で、それを用いた充填状況の確認や非破壊引張検査の全数検査を実施する. なお、電磁パルス法を用いる場合、検査は JIS Z 2305（非破壊試験技術者の資格及び認証）の NDT 方法「超音波探傷試験・UT」のレベル 1 以上の資格を有し、かつ第三者機関もしくは装置製造者等による充填状況検査に関する講習等を受けた者が実施する.」と記載されている.写真 8.3.2-31 に充填状況を示す.

本施工の場合全数立ち会いを行い、充填状況を確認したため全て合格とした.
