Epistula

平成23年東北地方太平洋沖地震

～前編 地震動を中心として～

平成23年東北地方太平洋沖地震における地震動と津波について

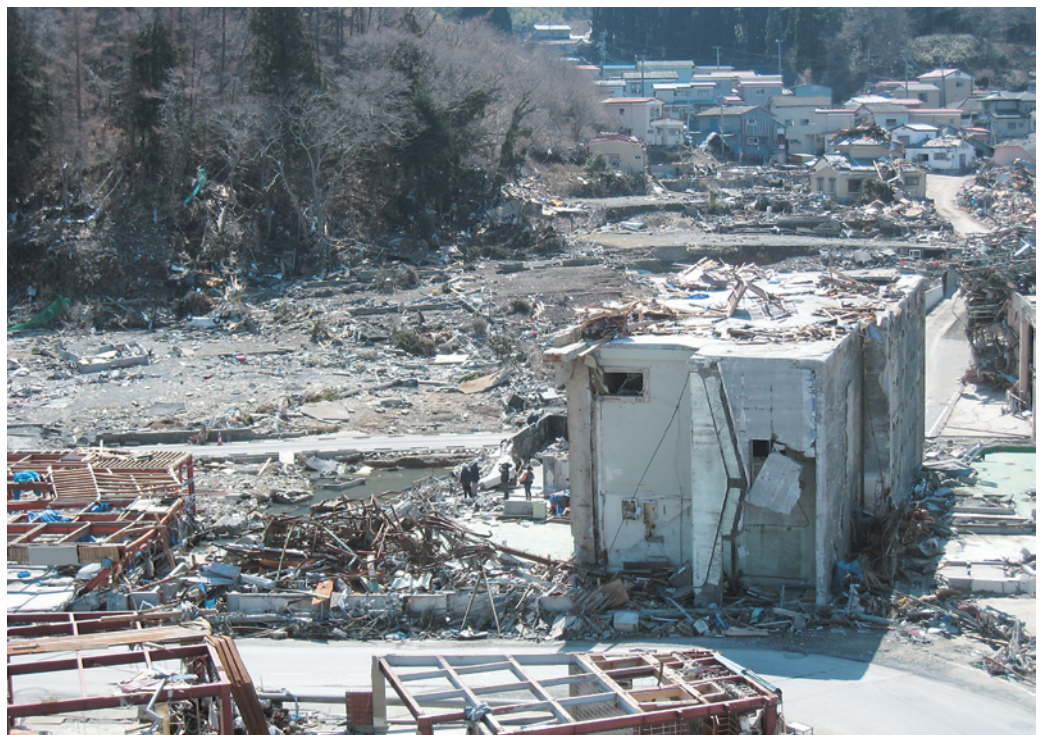
■写真1 津波被害（宮城県女川町）

海岸に近い地区では、残ったRC造建物がありました。木造家屋など低層軽量の建物のほとんどは津波で流されました。
