独立行政法人 建築研究所
Building Research Institute
Vol.55 発行：2011.10

平成23年東北地方太平洋沖地震

～ 後編 地震動による建築物被害について ～

被害調査の概要

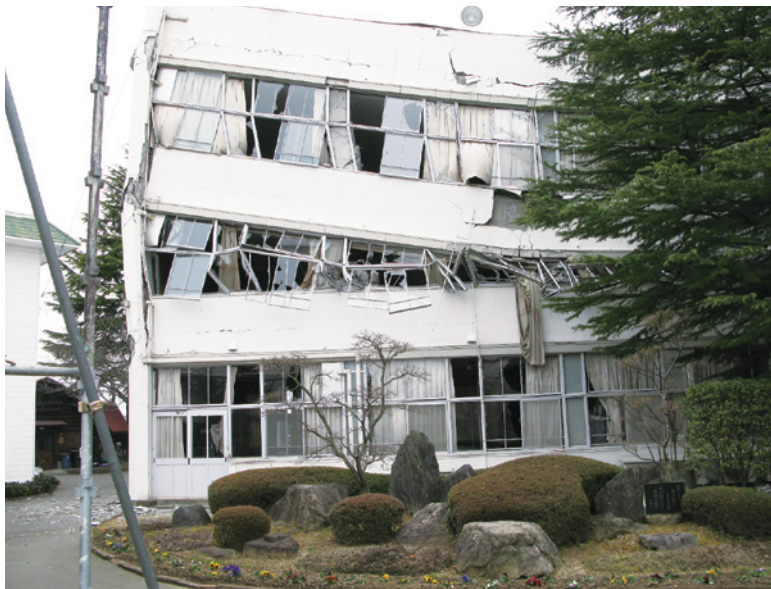
写真1 低層建築物の中間階における層崩壊

今回の調査で見られた構造被害は、そのほとんどが過去の地震被害においても観察されたものと同様のものでした。例えば、低層建築物の中間階における層崩壊(写真1)や、ピロティ構造(2階以上に壁を有し1階で壁が抜けた構造)の1階における層崩壊(写真

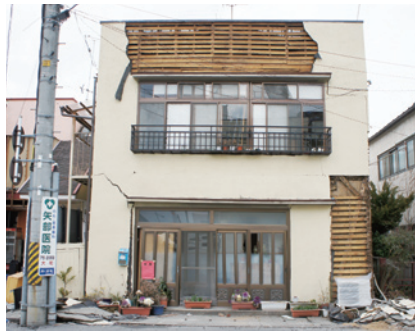
地震動による被害の形態としては、煉瓦や瓦の脱落といった屋根瓦の被害、内外装材の被害(写真2)、建築物の傾斜、層崩壊(写真3)が挙げられます。これらの被害形態は、過去の地震で見られた被害とほぼ同様のものです。

■写真2 外装材の脱落

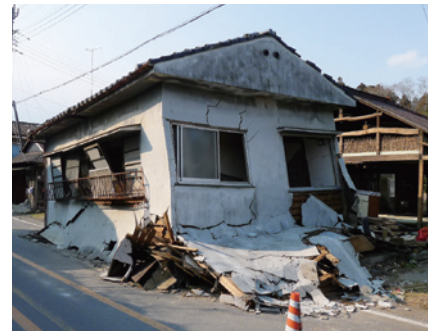
■写真3 1階の層崩壊

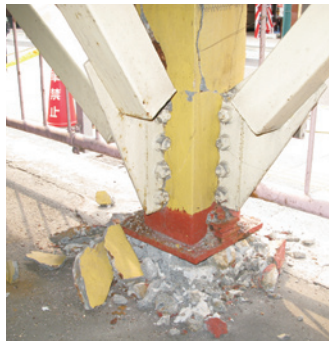
一般的な鉄骨造建築物の外観による被害調査では、駐車場等のブレース構造建築物において、ブレース材の座屈やその接合部分の損傷等の被害がいくつか観察されました。また、駐車場の露出柱脚でも被害が観察されました(写真4)。今回調査した範囲では、柱や梁といった主要な構造部材に破断等の重大な被害が発生した事例は確認されていません。

■写真4 露出柱脚の被害

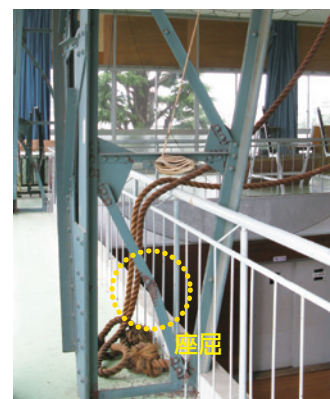
茨城県内の学校体育館等の被害調査では、i) 鉛直ブレース材の座屈及び破断と接合部の破断(写真5)、ii) ラチス柱の斜材の座屈(写真6)、iii) RC造柱と屋根の接続部(支承部)の損傷、iv) 屋根面水平ブレースのたわみ、座屈、破断、v) 柱脚コンクリートのひび割れ、vi) その他(床束の転倒、等)の被害、といったものが確認されました。ただし、鉛直ブレース材の破断または接合部の破断などといった構造的に大きな被害が生じた建築物の割合は、2004年新潟県中越地震の際に行われた同様の調査の結果¹⁾に比べて小さいと判断できます。

■写真6 ラチス柱の斜材の座屈 (黄点線部)

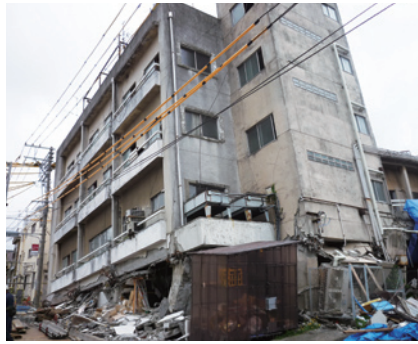
7)、軸力を負担できなくなるほどの柱のせん断破壊(写真8)といった重大な被害も起きていますが、被害が生じた建築物のほとんどは旧耐震基準で設計された建築物でした。一方、現行の耐震基準で設計された建築物で被害を受けたものは非常に少なかったですが、一部のSRC造建築物における柱脚ベースプレート付近での主筋の座屈や、柱梁接合部のせん断ひび割れ、コンクリート打継部の水平ひび割れなどの損傷が確認されました。

■写真7 ピロティ構造の1階における層崩壊

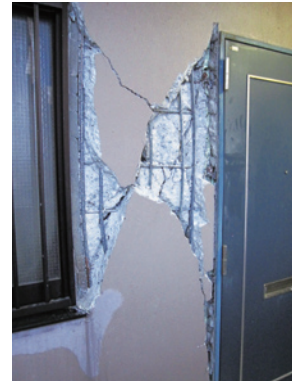
■写真9 非構造壁のせん断破壊

なお、旧耐震基準、現行耐震基準に係わらず、主に集合住宅において、玄関周りの非構造壁やベランダ側の方立て壁がせん断破壊する事例(写真9)が多く確認されました。

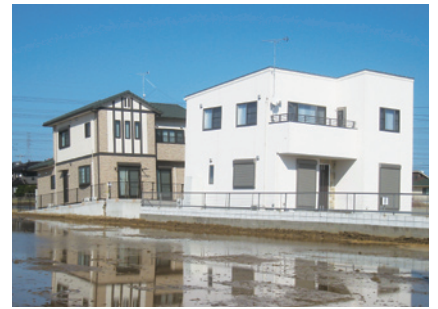
今回の地震では、関東地方の湾岸地域を中心として、地盤の液状化による建築物被害が発生しました。調査では、茨城・千葉県境付近の利根川流域や千葉県浦安市で、液状化に伴う噴砂や地盤変状などの広域的な被害の発生を確認しました。傾斜の大きな建築物(写真10)も見られましたが、調査した範囲では基礎部分のひび割れ、損傷等は外観上観察されませんでした。

■写真10 液状化による傾斜

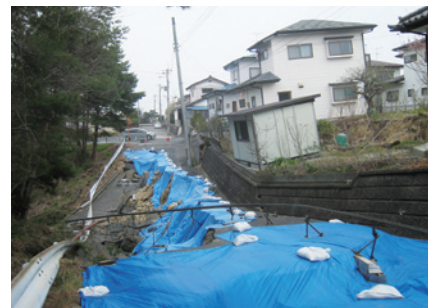
宮城、福島、栃木の各県では、造成宅地(とくに辺縁部)を中心に、地盤の滑り出し等の変状を伴う大きな被害(写真11)が発生しました。過去の地震で被害を生じた造成地で、再び変状が発生した地域も見られました。また、大規模な被害を受けた宅地で、基礎下の地盤が崩落していた状態でも、基礎の一体性が確保されていたものもありました。

■写真11 高台の端部斜面の地すべりによる被害

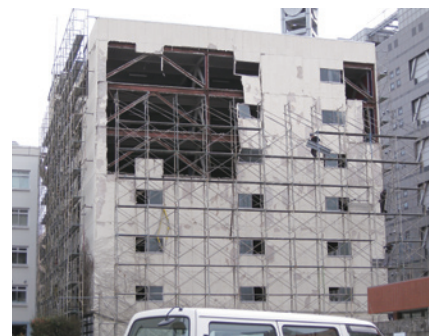
外装材・帳壁に関連する被害としては、損傷したRC造壁の外壁タイルの剥落、パネル外壁等の脱落(写真12)等が多く確認されました。開口部のガラスについても、多くの建築物でガラスの破損が確認されました。内装材の破損・脱落については、体育館等のアリーナ部の内壁や舞台上部の内壁に確認されました。体育館等の天井も様々な工法のものが被害を受けており、被害の程度も端部が破損する程度の小規模なものから全面的に脱落する大規模なものまで様々でした。ロビーの天井が脱落した空港ターミナルビル(写真13)については、天井下地の配置が不均等であったり入り組んだりしているのを確認しました。

■写真12 パネル外壁の脱落

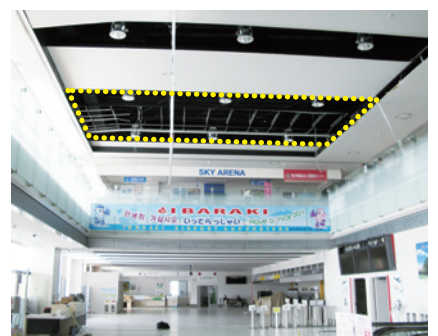
■写真13 空港出発ロビーにおける天井材の脱落(黄点線が天井脱落箇所)

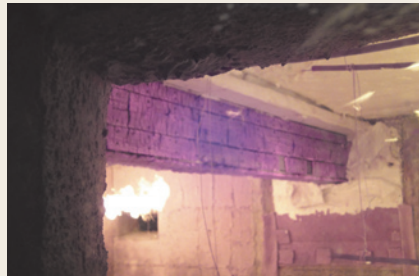
意外かもしれませんが、木であっても断面の大きい柱やはり、板厚のある壁や床は、火災ですぐに壊れることはありません。火にさらされても表面に炭化層が形成され、これが断熱効果を発揮し、木材内部の温度はすぐには上昇しません。この特徴は大規模木造学校の設計にも活かすことができます。共同研究では、木材を利用した柱、はり、壁、床などの部材を、火災を再現した耐久炉に入れて加熱し性能を確かめました。その結果、適切な防火対策を行った木材の部材は、火災が1時間以上継続した場合でも、火災に耐えられることが明らかになりました。

炉内で加熱中のはり試験体
