5.2 付録 A 鉄筋コンクリート造非耐力壁の損傷に関する実験的知見の整理

(1) はじめに

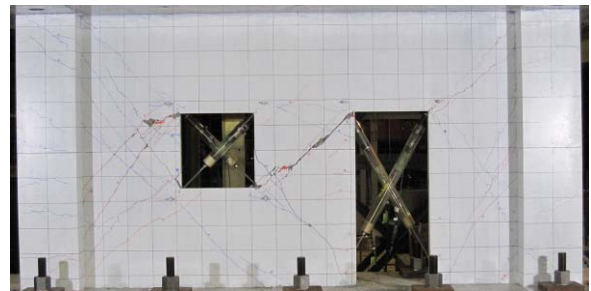
(b) 1/400rad. 加力終了時 (最大ひび割れ幅
→ピーク時 : 3.0mm、除荷時 : 2.7mm)

写真 A-1 各変形角における加力終了時の損傷状況

図 A-3 に荷重—変形関係を、写真 5.2.3-1 に 1/800rad. 以上の変形角における加力終了時の写真をそれぞれ示す。1/800rad. の加力終了時では、最大残留ひび割れ幅が 0.1mm に止まっているが、1/400rad. からひび割れ幅は急激に増大していることがわかる。また、1/200rad. では、ひび割れ幅の拡幅のみならず、圧壊や剥落などの現象が顕著となり、1/100rad. では、壁板はほぼ完全に破壊している。なお、本実験のような縮小試験体を用いた実験から得られるひび割れ幅の情報には寸法効果の影響が含まれるが、実大試験体との相関については今後の検討課題である。

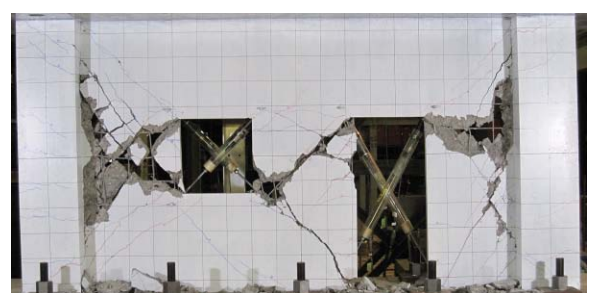
(d) 1/100rad. 加力終了時 (最大ひび割れ幅
→計測終了)

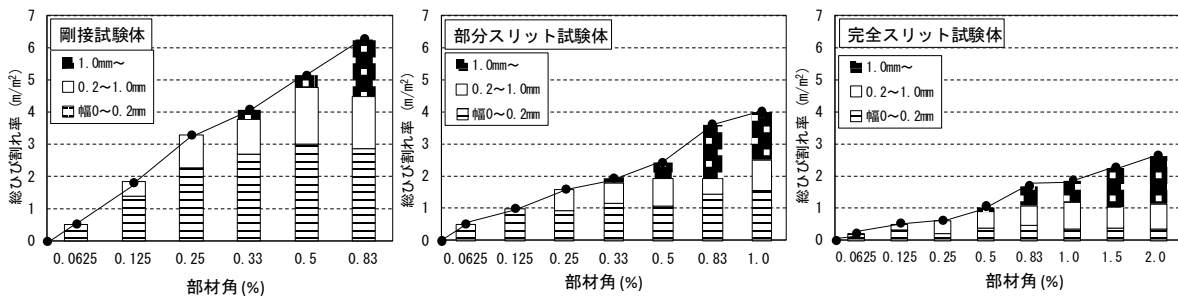
図 A-4 非耐力壁部材の部材角—総残留ひび割れ率関係

図 A-4 に取り付け工法別の経験最大部材角—総ひび割れ率の関係を示す。部材角 0.125%から剛接壁の加力を終了した部材角 0.83%までの総ひび割れ率の大小関係は、大きい方から剛接試験体、部分スリット試験体、完全スリット試験体の順となり、完全スリット試験体のひび割れ率に対して剛接試験体と部分スリット試験体はそれぞれ約 3 倍、2 倍のひび割れ量となる。以上のように、部分スリット試験体と完全スリット試験体にひび割れ率の差があることから、完全スリットの方が部分スリットよりも損傷低減に有効であるものの、非耐力壁部材を無損傷状態に保つことは難しいことも示唆している。

ひび割れ幅に着目すると、剛接試験体は部材角 0.125%から幅 0.2mm 以上の残留ひび割れが発生し、部材角 0.83%では全体の 5 割程度を占める。部分スリット試験体は部材角 0.25%から幅 0.2mm 以上のひび割れが発生し、0.83%では全体の 6 割程度を占める。完全スリット試験体は、部材角 0.125%から幅 0.2mm 以上のひび割れが発生し、0.83%で全体の 7 割程度となる。これより、非耐力壁部材に構造スリットを設けることで残留時の総ひび割れ量を抑えることができるが、幅の大きなひび割れが支配的であることが分かる。

1. 部材角 0.125% から剛接壁の加力を終了した部材角 0.83% までの総ひび割れ率の大小関係は、大きい方から剛接壁、部分スリット壁、完全スリット壁の順となるが、完全スリット壁であっても非耐力壁部材を無損傷状態に保つことは難しい。
2. 非耐力壁部材は、構造スリットを設けることで残留変形時の総ひび割れ量を抑えることができるが、幅の大きなひび割れが支配的になる。
3. 部材角 0.83% における剥落量は、剛接試験体、部分スリット試験体、完全スリット試験体の順で小さくなり、コンクリート剥落についてもひび割れ量と同様に取付け工法次第で損傷量を低減できる。
