### 3) - 3 外断熱工法外壁の防火性能に関する新しい試験技術の開発

#### Development of New Test Method for Evaluation of Fire Propagation along Facade Wall with Exterior Thermal Insulation

(研究期間 平成 21～22 年度)

防火研究グループ  
Dept. of Fire Engineering

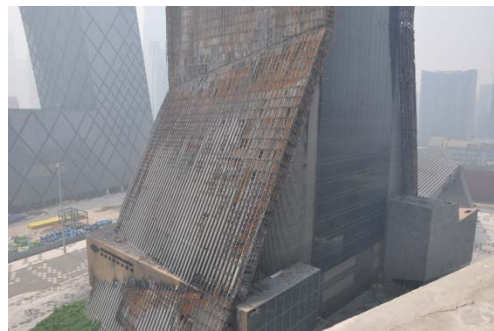
図 1 北京 TVCC

米国モンテカルロホテル火災（2008 年 1 月 31 日）や中国北京 TVCC 火災（2009 年 2 月 9 日）等の現地調査を実施し（図 1・2）、断熱材の燃焼に関連する実火災性状およびその問題点を把握した。

有機系断熱材を施した外壁の燃焼に起因する大規模な実火災事例として、米国モンテカルロホテル火災（2008 年 1 月 31 日）や中国北京 TVCC 火災（2009 年 2 月 9 日）等があり、これらに関する現地調査を実施した結果、外壁に有機系断熱材が設置され、且つ、燃え広がりを防止する適切な対策（開口端部処理、ファイアーストップの設置等）が施されていない場合は、一旦断熱材に着火すると、外壁において、通常の建物でも発生し得る上方向の延焼に加えて、下方向・横方向の延焼（断熱材が低温で溶融し、下方向・横方向へ流れながら加熱されて燃焼していく現象）が大規模に発生し、内部火災にまで発展する可能性がある事が報告されている<sup>1)</sup>。下方向の延焼は、可燃物が溶融・落下する事によって生じる現象であり、木材では通常は発生しないと考えられる。
