東日本大震災で被災したRC造建築物にみる偏心の影響(1)

独立行政法人 建築研究所 構造研究グループ 研究員 谷 昌典

東日本大震災で被災したRC造建築物にみる偏心の影響(2)

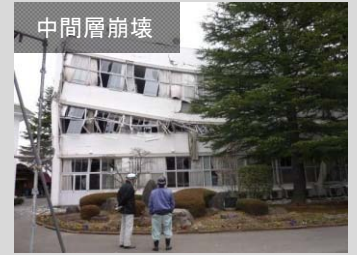
大きな被害を受けた旧耐震基準によるRC造建築物

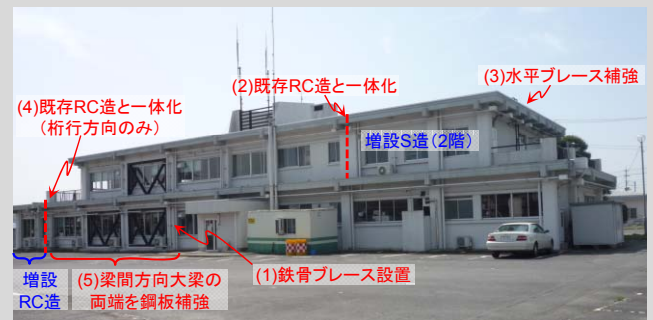
- 用途: 庁舎建築物(茨城県内)
- RC造(一部S造)2階建て、杭基礎(RC杭)
- 桁行48.35m(10スパン) × 梁間12m(2スパン)
- 建設年: 1969年(1979年に2階S造、1階RC造増築)
- 耐震補強済(2003年実施)

- K型鉄骨ブレース設置(1階:4か所、2階:2か所): 水平耐力の大幅な増加
- 2階増設S造の水平ブレース補強及び既存RC造との一体化: 既存RC造に地震荷重を負担させることによる、2階増設S造の「NG」解消及び偏心率低減
- 増設RC造の既存RC造への一体化(桁行方向): Exp.J撤去による形状指標改善
- 梁間方向大梁両端の鋼板補強: 大梁せん断耐力の増加

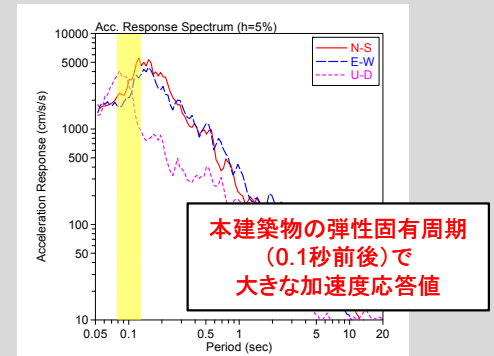
- 使用プログラム: STERA 3D (Ver5.7)
- 材料モデル
 - ・ 梁部材: 弾塑性曲げバネ+弾塑性せん断バネ
 - ・ 柱部材: MSモデル+水平2方向の弾塑性せん断バネ
 - ・ 壁部材: MSモデル+弾塑性せん断バネ(壁板及び側柱)
 - ・ ブレース部材: せん断バネ要素, バイリニア型履歴
- 建築物モデル
 - ・ **基準モデル**: 実建築物のモデル(立体解析)
 - ・ **耐力割増モデル**: 鉄筋及びコンクリートの強度を1.5倍
 - ・ **偏心改善モデル**: 増設RC造をモデル化して既存RC造に接合し、11構面A-B間に妻壁増設
- 使用地震波
 - K-NET (IBR004)で観測された東北地方太平洋沖地震の本波形(公開データの90~130秒)

使用地震波の加速度応答スペクトル

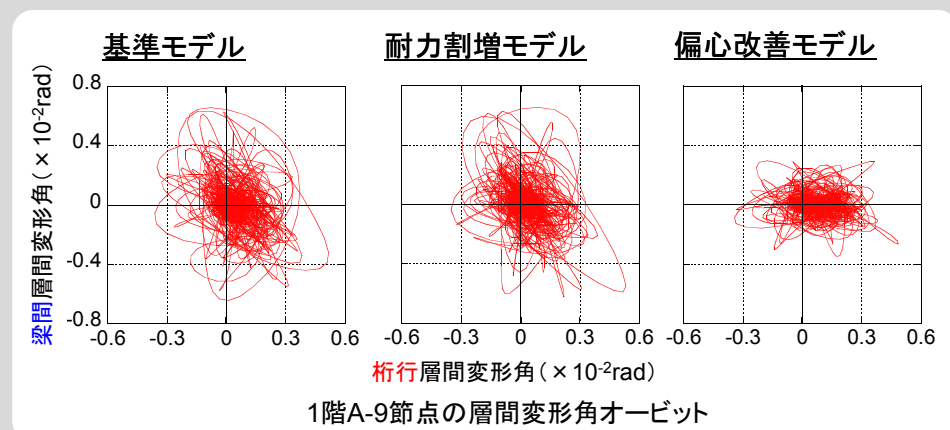
➢ 1階重心位置最大応答

梁間方向の最大応答は、**耐力割増モデルで約10%、偏心改善モデルで約15%、基準モデルに比べて低減された**

➢ 1階A-9節点最大応答

- ・ **耐力割増モデル**: 梁間方向の応答はほとんど低減されず
⇒ **ねじれ挙動を十分抑制できず**
- ・ **偏心改善モデル**: 梁間方向の応答が基準モデルの**約半分**にまで低減

剛床仮定を用いた本解析は一つの検討例であるが、偏心が大きな建築物に対しては**単に耐力を割り増すのではなく、偏心の改善が重要**である
