平成 19 年能登半島地震初動調査（'07.3.26～27）速報
（'07.4.6 16:00 最終版）

国土交通省 国土技術政策総合研究所
独立行政法人 建築研究所

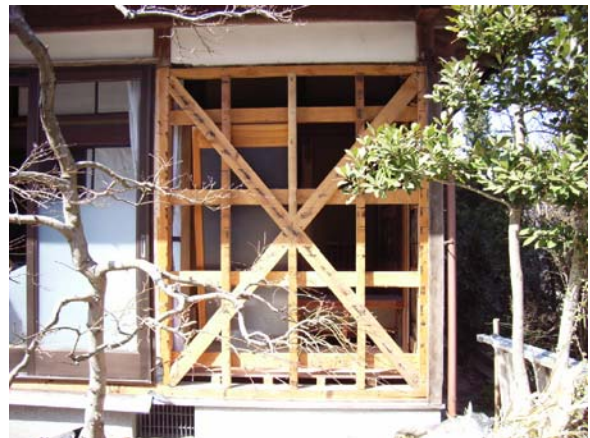
門前地区の店舗または店舗併用住宅商店街は、残留変形が大きいもの（写真 5.21）や倒壊したもの（写真 5.22）が確認された。走出地区の民家の中には、大きな被害を受けたものの、残留変形が小さい民家（写真 5.23）があったが、筋かいが入っていた（写真 5.24）ことが分かる。

写真 5.24 左の民家の筋かい

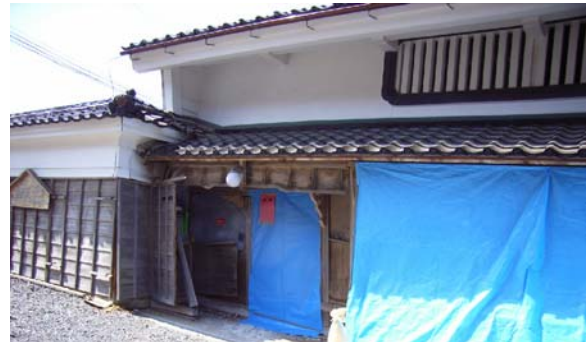
海岸沿いの傾斜地には 200 戸程度（世帯数は 228）の民家が建ち並び比較的小さな集落（写真 5.31）。資料館並びの民家の残留変形（写真 5.32）が大きかった。

写真 5.32 残留変形が大きい住宅

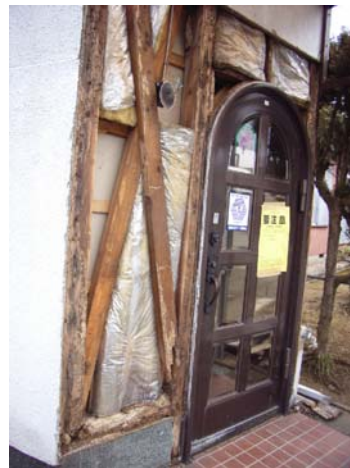
その他、外観上無被害のように見えても、居住者らによれば柱等の構造躯体が損傷したとされる家屋（写真 5.43）、隣同士で衝突し、双方が反対側へ傾いたもの（写真 5.44）、生物劣化を含むもの（写真 5.45、5.46）などが確認された。

写真 5.46 木造躯体の腐朽

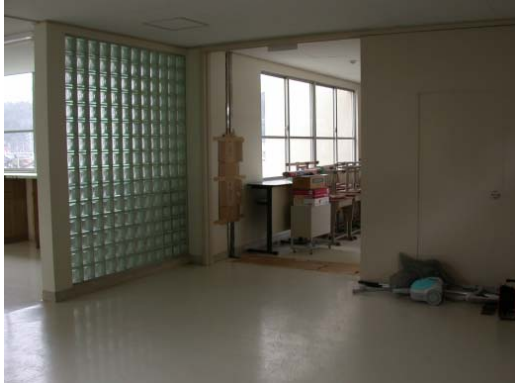
校舎棟はRC造3階建て。昭和40年代に建設。昨年、鉄骨ブレースによる耐震補強を実施した。講堂（写真6.7）は、屋根は鉄骨の山形ラーメン、柱・壁の構造は未確認。講堂はかなり古く、学校創立時（100年以上前）に建設されたとのこと、耐震補強はされていない。被害は、校舎棟については、エキスパンジョン・ジョイント部の被害（写真6.9）、廊下天井パネルの落下（写真6.10）、講堂との渡り廊下の被害（写真6.8, 6.11）。講堂は、妻壁の上部と鉄骨の梁との接合部が完全にはずれて（写真6.12）、妻壁が外に倒壊する危険がある。現在、講堂は立入禁止としている。

写真 6.9 校舎 EXP.J 部の被害

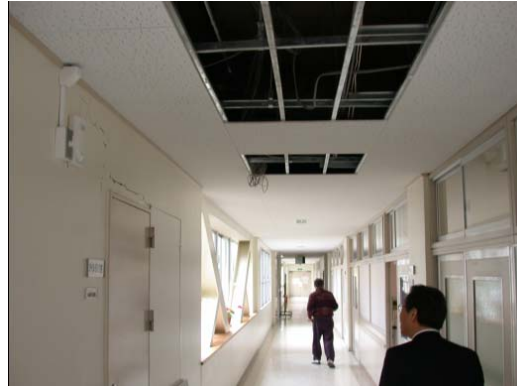
写真 6.10 校舎の廊下天井パネルの落下

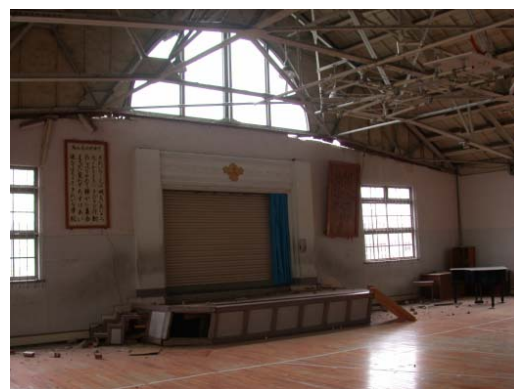
写真 6.12 講堂の妻壁部の被害

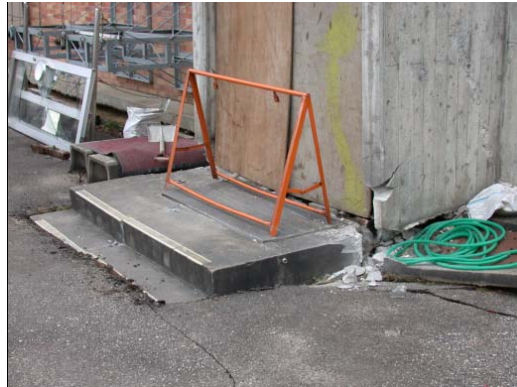
RC造3階建て。新耐震以前の建物で、耐震補強はなされていないが、地震による構造体の被害は見られない(写真6.14)。建物の裏庭に、震度計が設置されており、震度6強が観測された。建物周辺には、液状化の跡が見られる(写真6.15、6.16)。また、地震直後にオフィス家具が散乱した(写真6.17:写真は田鶴浜支所の方から頂いたもの)。

写真 6.15 建物周辺部の液状化被害

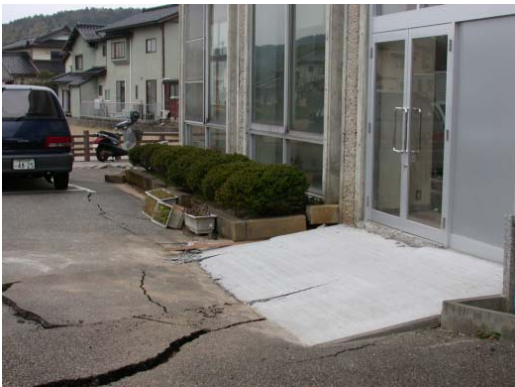
写真 6.16 建物周辺部の液状化被害

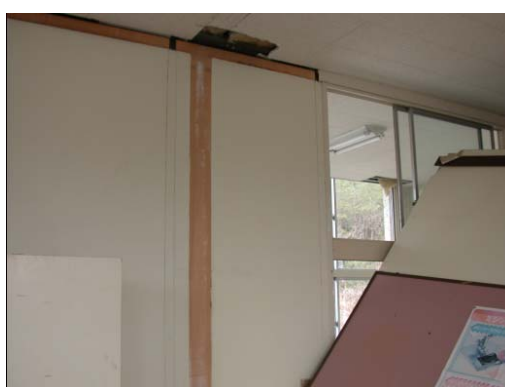
輪島市の大屋小学校と同じタイプの鉄骨造3階建て（写真7.4）。昭和54年建設で、耐震補強はなされていない。高台の上に位置しており、建物周辺の地盤ひびわれは少ない。3階の教室の間仕切り壁が、多数被害を受けており、倒壊したものもある（写真7.6、7.7）。外部鉄骨階段脇の壁材も脱落しかかっている（写真7.9）。鉄骨柱・梁には、座屈・破断等は見られず、建物の残留変形もほとんどない。体育館の床が一部沈んでいるのが確認された。

写真 7.7 間仕切り壁の接合部（固定冶具なし）

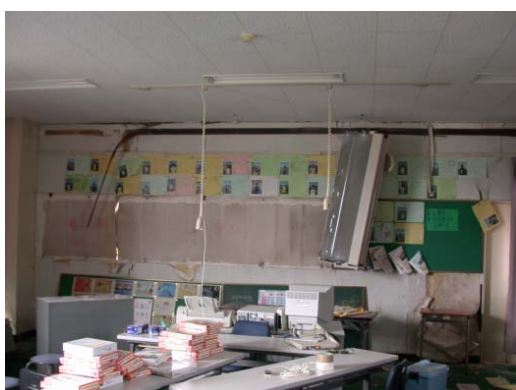
写真 7.8 妻壁被害（エアコン脱落）

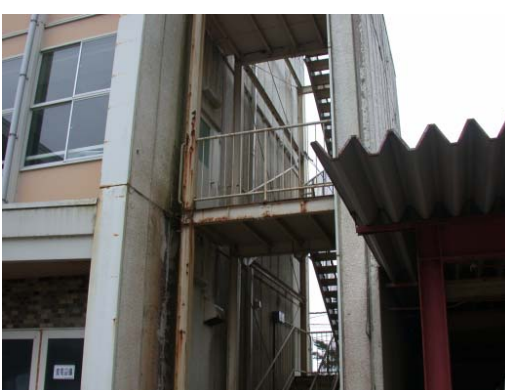
写真 7.9 外部鉄骨階段（前の写真の妻壁反対側）

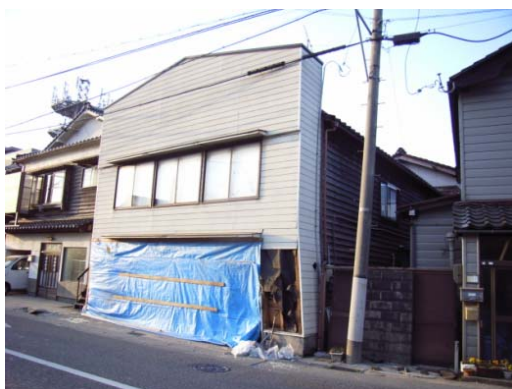
最大加速度は、NS:519 ガル、EW:396 ガル、UD:142 ガル。設置位置は、公園に上がる階段の途中で、平地ではない（写真 8.1）。周辺に中破程度の住宅建物が 2 棟（写真 8.1, 8.2）あるが、とくに他の地域と比べて被害は顕著ではない。

写真 8.2 K-net 輪島 周辺の建物被害

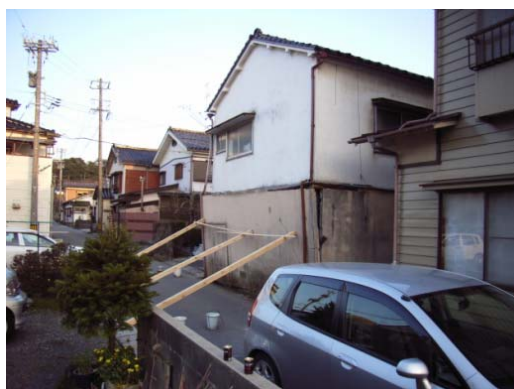
写真 8.3 K-net 輪島周辺で被害を受けた木造住宅

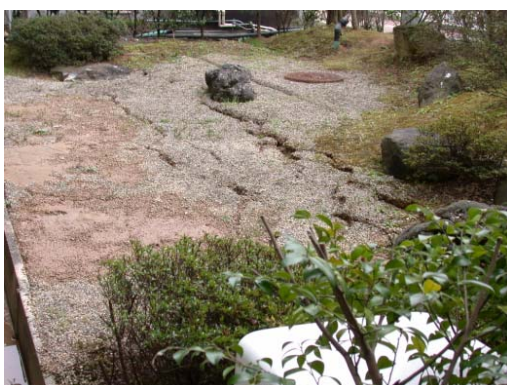
田鶴浜支所庁舎の裏庭に、建物から 1 m 以内の近い場所に設置されている (写真 8.7)。計測器のアウトプットには、2007 年 3 月 25 日 09 時 41 分 49.2 秒、震度 6 強 (計測震度 6.2)、最大加速度は 745.9 ガルと記録されている。震度計は液状化により、基礎が浮き上がって傾いた状態 (写真 8.8) になっている。周辺の地盤変状も著しい。

写真 8.8 震度計の周囲の地盤の液状化
