5. 免震建築物の調査

免震建築物は、1980年代から国内で建設が始められ、現在に至るまで大臣認定（時刻歴応答解析）のほか、平成12年以降は告示（平12建告第1446号、同第2009号）に基づく安全確認が行われていることもあり、広く普及しつつある。本震発生直後より被災地に建設された免震建築物の情報を収集^{5.1)}し、現地調査を行った。その目的は、免震挙動の形跡を目視で確認するとともに、建物使用者へのヒアリングや観測記録の入手・分析等を行うことで、地震時の免震建築物の安全性確保が適切に行われていることを確かめることである。

5.4.1 A建築物

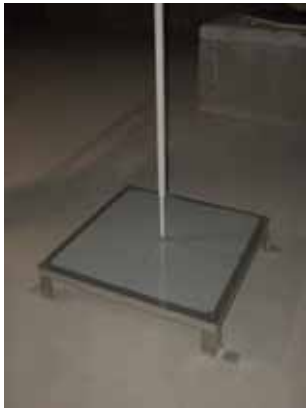
目視調査の結果、エキスパンションジョイント(通路)床面内装には東西方向に1.5cm程度のずれが、免震建築物周囲のクリアランス保護用の蓋には、1cm程度の傷がみられた。さらに、入口ポーチの先端部の支承において、すべり跡と考えられる3～4cm程度のほこりの除去が見られた。免震層内の変位計は、単に免震層にグリッドの描かれた板を設置し、板の表面に接しないように上部構造から指示棒が固定されたもので、ヒアリングにあるような最大変位は確認できず、調査時の残留変位は、南西に2mm程度であった。本震直後の計測以降、余震で徐々に免震層が原点復帰したと考えられる。

(a) 変位計 (非けがき)

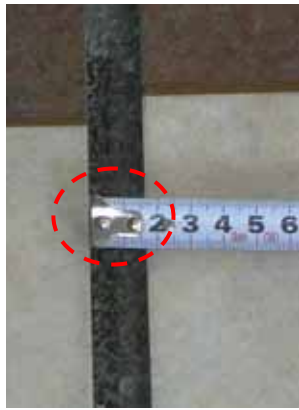
(b) 廊下内装のずれ
(東西約1.5cm)

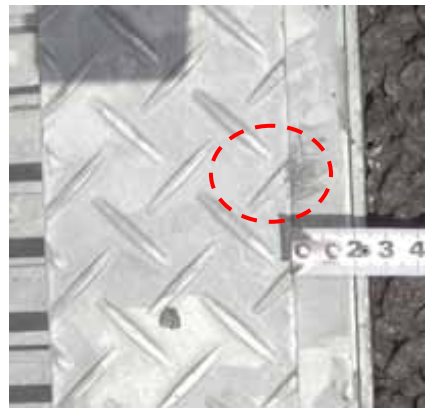
(c) クリアランス部蓋の傷
(東西約1cm)

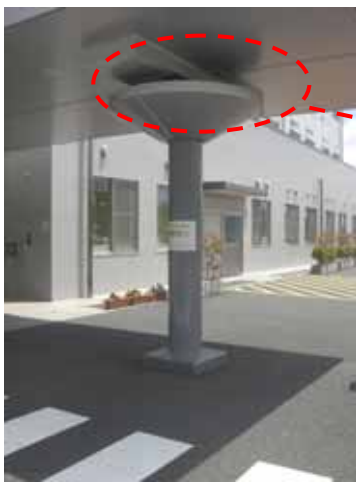
(d) 入口ポーチ支柱

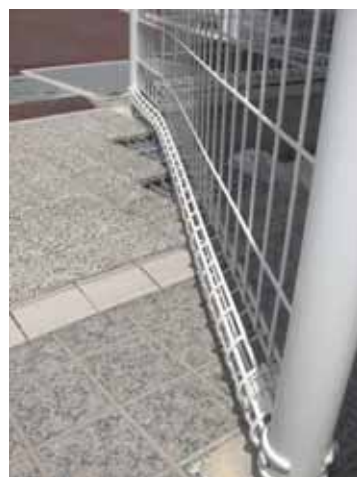
上部構造の外周部には、免震建築物のクリアランスに近づけないよう侵入防止柵が設けられていたが、免震部分と非免震部分との両方に脚部が緊結されており、ゆがみを生じていた。

(b) 侵入防止柵のゆがみ

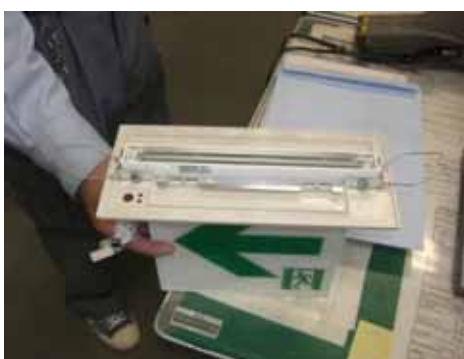
- 本震時は休診日であったが、機器等の点検が行われており、20名程度の作業者がいた。
- 病院は10分停電した後復電した。
- 屋内では立ち上がるには不安があり、普通に歩くことは困難だった。本震時に外を見たところ他の建築物は細かく激しく揺れているのが見えた。
- 建屋内に構造・非構造を含め被害はなく、5階西側EV前の一箇所のみ、天井に取り付けられた誘導灯（はめ込み式）の落下があった。

図-5.4.5 落下した誘導灯

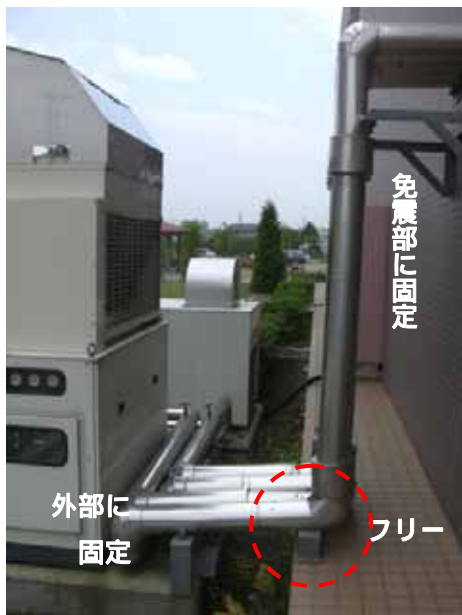
その他クリアランス周りにおいて、犬走り下面シール材によると見られる破損や、躯体から外につながる配管の基部カバーの損傷・脱落、周囲地盤の沈下及びそれによると見られる舗装ブロックの変状があった。また、エキスパンション部周辺では、カバーの衝突等によるものと見られる損傷や金属柵の傾斜の被害が見られた。

(a) 接続状況

図-5.4.10 配管部の被害

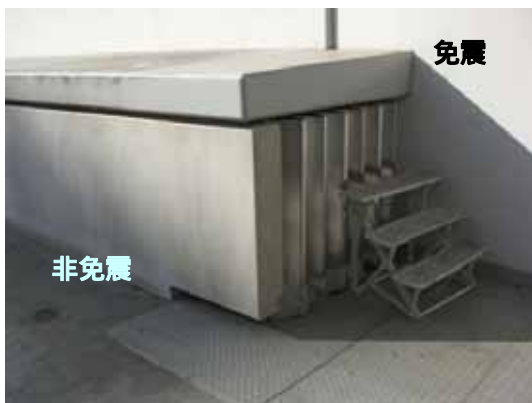
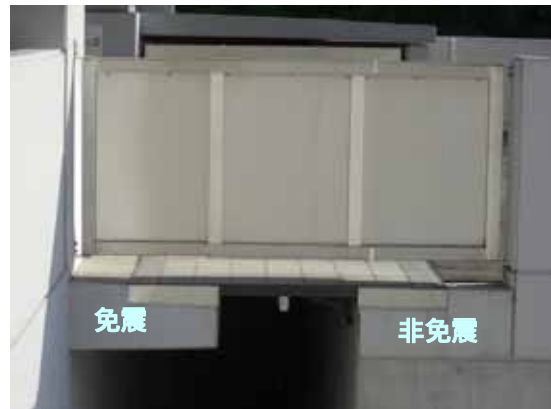
建築物の周囲には、エキスパンション部を含め変状は見られなかった。

図-5.4.21 エクスパンション (無被害)

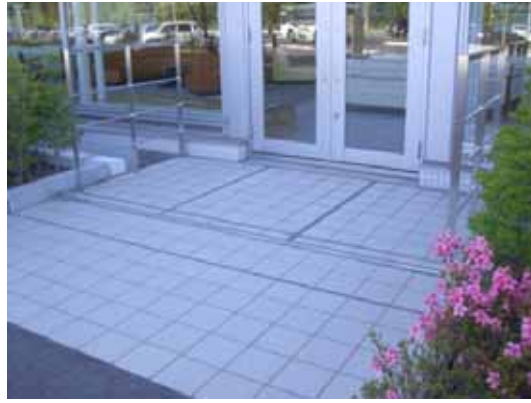
図-5.4.22 I棟南東側出入口エキスパンション（無被害）

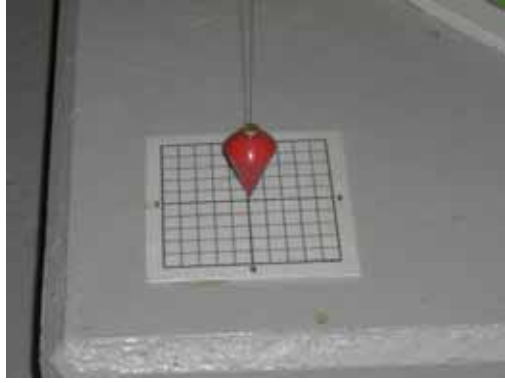
目視調査の結果、設置された下げ振りが数ミリ原点から移動していたが、本震以前の状況は記録されておらず、今回の地震によるものか不明である。また、建築物の周辺でエキスパンションカバー付近において1cm程度の移動跡と見られる痕跡（東方向）が確認できた。

図-5.4.26 下げ振り設置状況（積層ゴム台座部分）

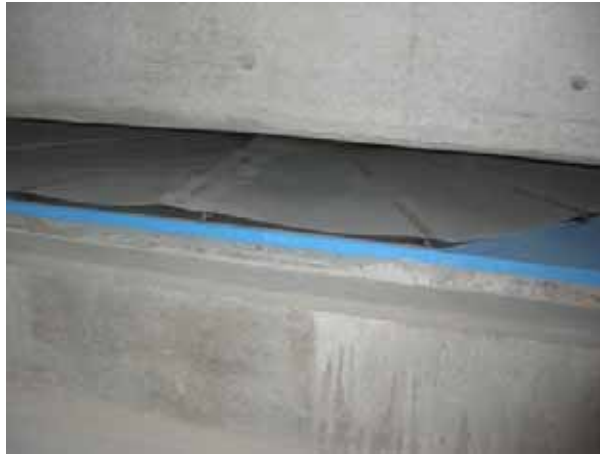
目視調査を行ったが、弾性すべり支承のすべり面がビニール製のカバーで覆われている等、免震層の内外で免震挙動の痕跡は確認できなかった。

図-5.4.30 弾性すべり支承のカバー

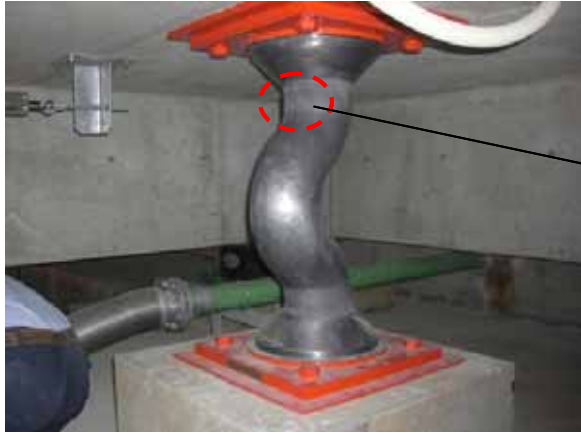
目視調査の結果、免震層において鉛ダンパーの表面の変状（屈曲部付近で、ささくれ状のしわが主に断面の南北方向の表面に生じている）や鋼材ダンパーの塗料のはがれが確認できた。これらは、前回の地震で同様に変状があった跡をきれいにした部分であり、今回の地震で生じたものであるとの説明があった。また、犬走り部のゴムによるカバーも乱されていた（今回の地震によるものか不明）。なお、残留変位は確認できなかった。また、免震表示はなかったが、クリアランスは実測で45cm程度で

(a) 鉛ダンパー外観

- a) 地震直後の目視点検で積層ゴムのゴムカバーの脱落が見られた。現在はカバーを付け直している。
- b) 鋼材ダンパーの取り付け部分ががたついており、ボルト増し締め等の措置を講ずる予定である。
- c) 大臣認定の建築物であり、性能評価時の条件（一定以上の震度を経験した場合）に該当するため、免震部材メーカーが点検を実施した。鉛ダンパーについては部材特性の変化（エネルギー吸収性能の低下）の可能性があるが、メーカー撤退により代替品の調達が難しく、最終的に交換が必要かどうかについては、特性の変化を想定した上で改めて解析を行う等、免震建築物としての性能をトータルで評価した上で判断してもらいたい、と言われた。今後、学識経験者へ相談したいと考えている。

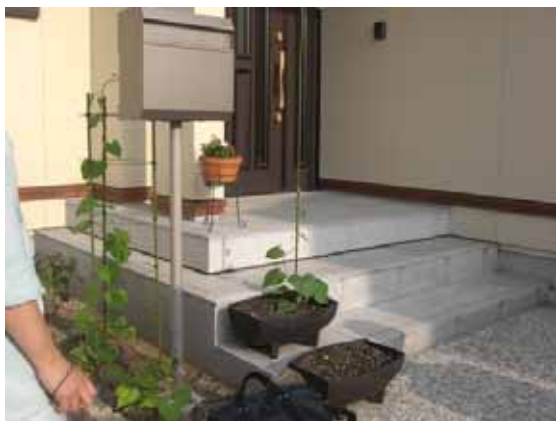
目視調査では、免震挙動の痕跡は認められなかった。調査時には残留変位は見られず、余震等によって原点に復帰したものと考えられる。

(a) 玄関付近（変状なし）

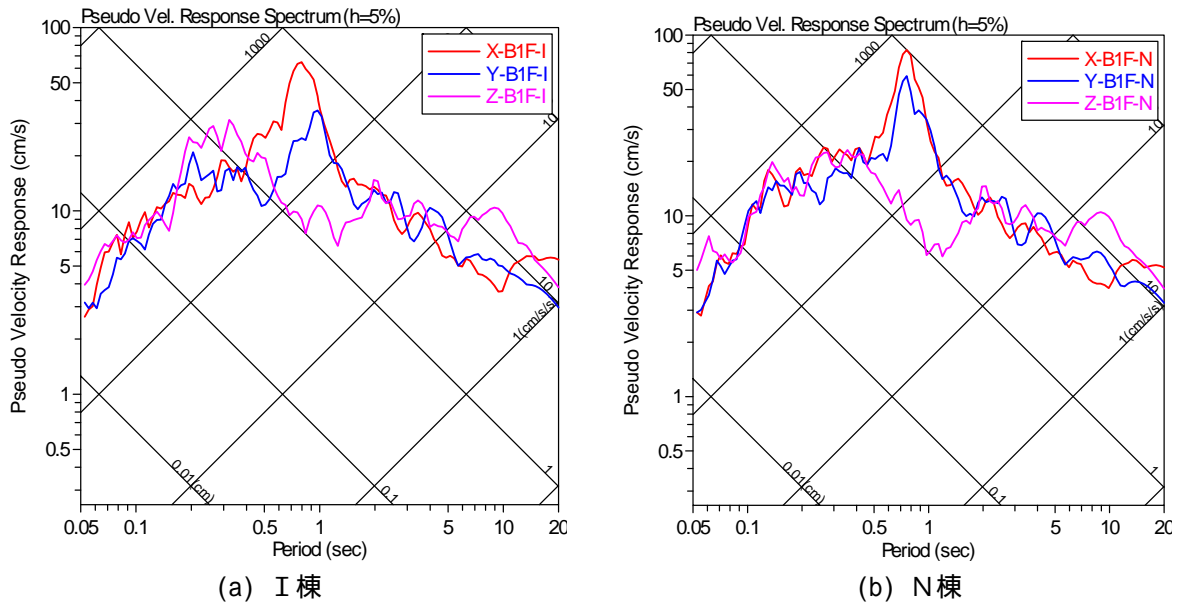
図-5.5.4 地下1階における疑似速度応答スペクトル（減衰定数5%）

図-5.5.4に、I棟及びN棟の地下1階の記録を用いて計算した疑似速度応答スペクトル（減衰定数5%）を示す。地下1階の水平方向の疑似速度応答スペクトルは、0.8~1.0秒にピークを示す特性を有する。鉛直方向の疑似速度応答スペクトルは、より短周期域（0.2~0.5秒）で大きくなる。

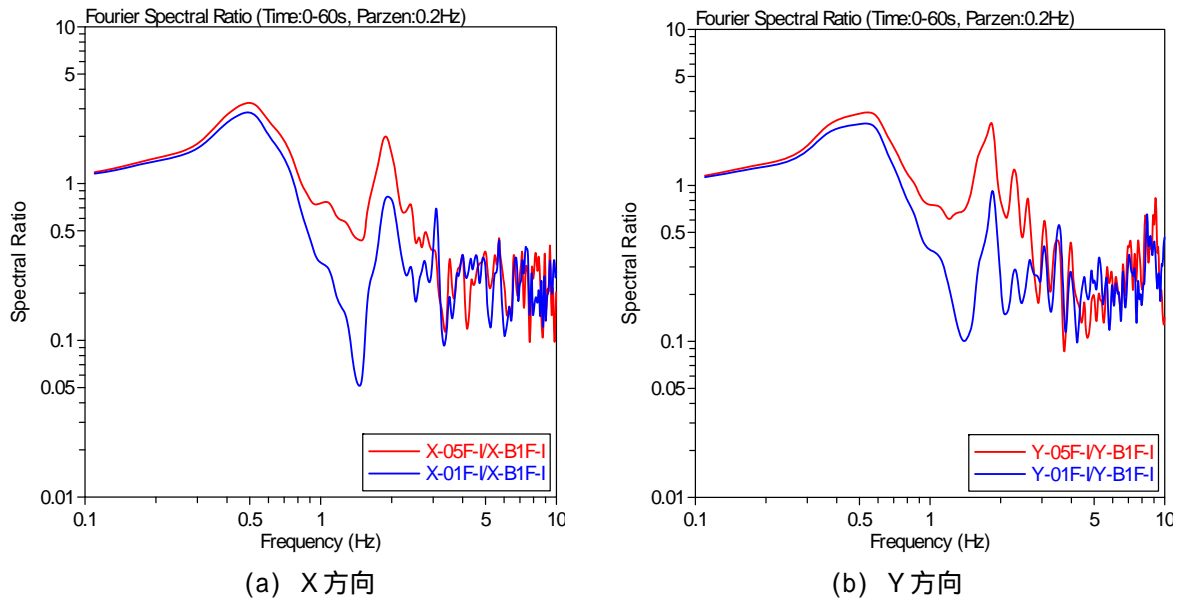
図-5.5.5 地下1階に対する1階及び最上階のフーリエスペクトル比
(水平方向、I棟)

図-5.5.5と図-5.5.6に、I棟及びN棟における、地下1階に対する1階及び最上階の加速度波形(水平方向)のフーリエスペクトル比を示す。地下1階に対する1階及び最上階のフーリエスペクトル比における1次の卓越振動数は、0.5Hz(2秒)付近にあり、免震層を含めた建物の卓越振動数と考えることができる。

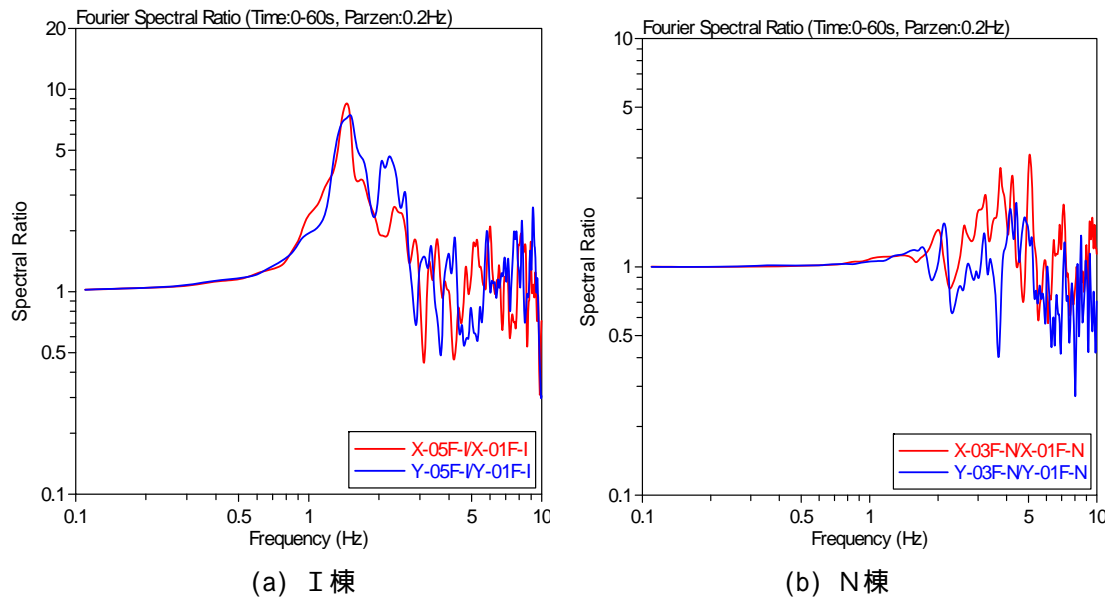
図-5.5.7 1階に対する最上階のフーリエスペクトル比（水平方向）

図-5.5.7に、I棟及びN棟における、1階に対する最上階の加速度波形（水平方向）のフーリエスペクトル比を示す。I棟の上部構造の卓越振動数は、X、Y方向とも約1.5Hzである。一方、N棟の上部構造の卓越振動数は、X方向で約3～4Hz付近と考えられるが、Y方向は明確でない。

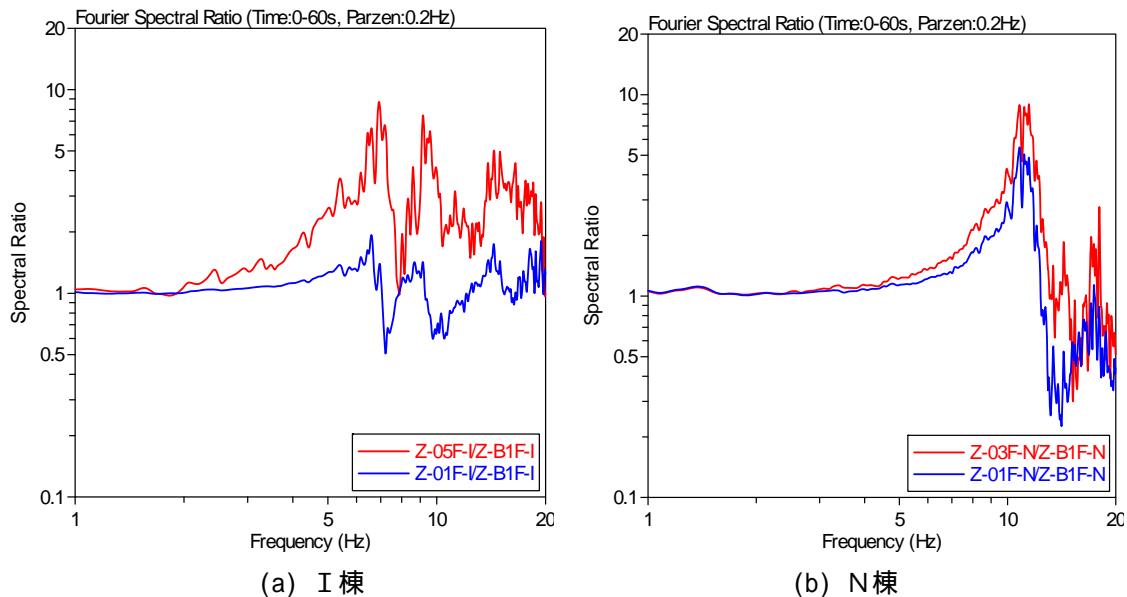
図-5.5.8 地下1階に対する1階及び最上階のフーリエスペクトル比（鉛直方向）

図-5.5.8に、I棟及びN棟における、地下1階に対する1階及び最上階の加速度波形（鉛直方向）のフーリエスペクトル比を示す。I棟の鉛直方向における上部構造の卓越振動数は、7Hzより高くなる一方、N棟のそれは、10Hzを超え、免震建築物の上下方向の卓越振動数は、水平方向に比べて非常に高くなる特性を示す。

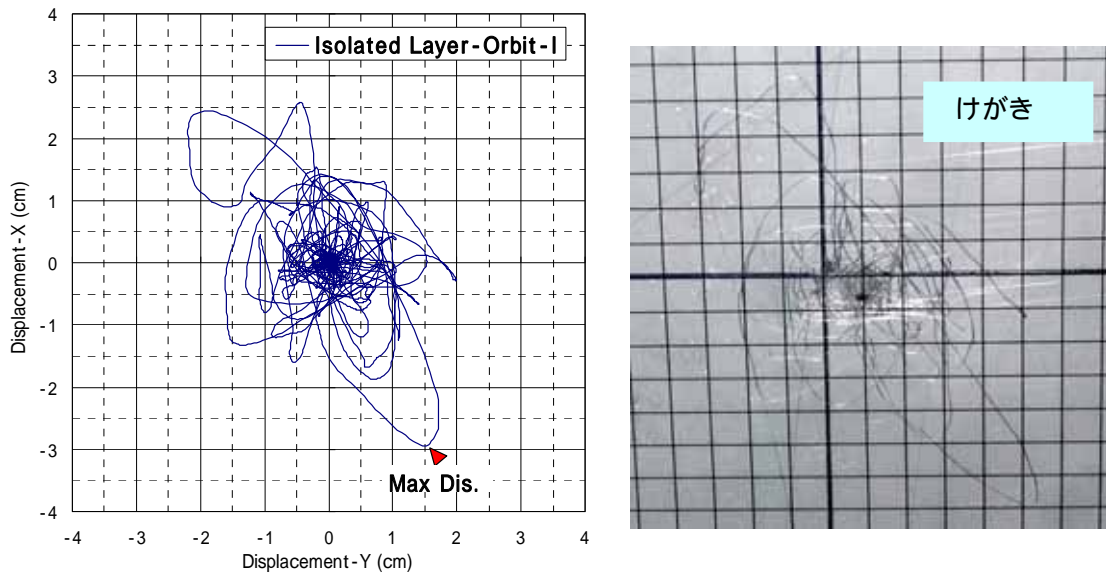
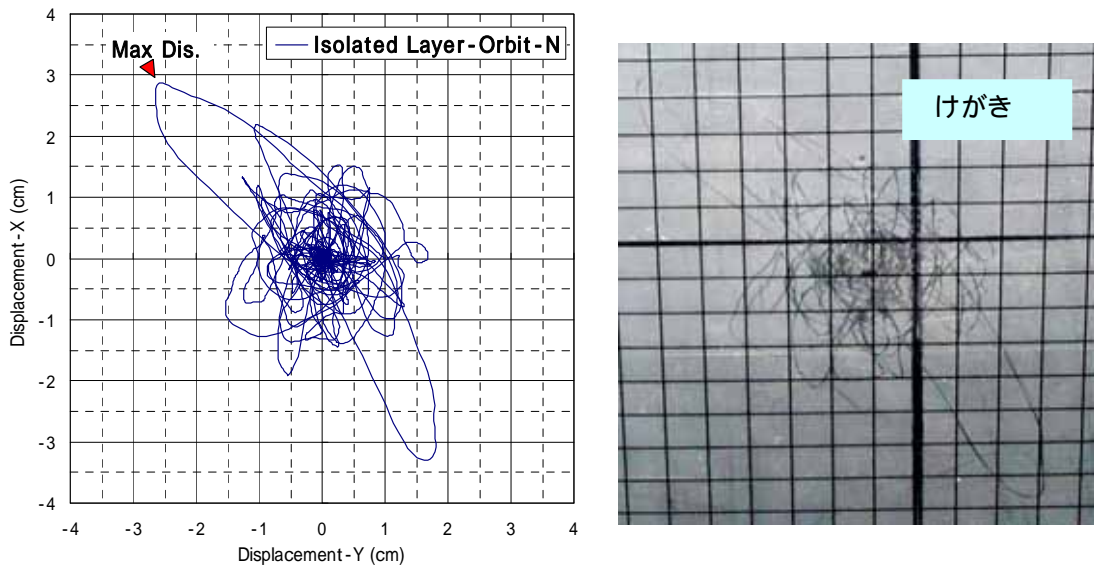
図-5.5.9 免震層の水平変位の軌跡

図-5.5.9に、I棟及びN棟における免震層の水平変位の軌跡を示す。免震層の変位は、1階（免震層の直上）と地下1階（免震層の直下）の加速度波形を、変位波形に変換（0.1Hzのハイパスフィルタによるフーリエ変換）し、その差として求めた。免震層の最大変位は、I棟及びN棟で、それぞれ原点より約3.3cm、約3.8cm（図中「Max Dis.」で示した位置）となる。図-5.5.1に示すとおり、I棟の加速度計の設置位置は、けがき変位計の または の設置位置に、N棟の加速度計の設置位置は、けがき変位計の の設置位置に近いことから、それぞれ両者の結果を比較すると、比較的良く対応した変位軌跡を描いている。

(a) I棟（左図：解析値・右図：5mmグリッドによる実測値）

(b) N棟（左図：解析値・右図：5mmグリッドによる実測値）
