平成 15 年 9 月に沖縄県宮古島で発生した 台風 14 号による建築物等の被害について（速報）

構造研究グループ 首席研究員 奥田 泰雄
同 研究員 喜々津 仁密

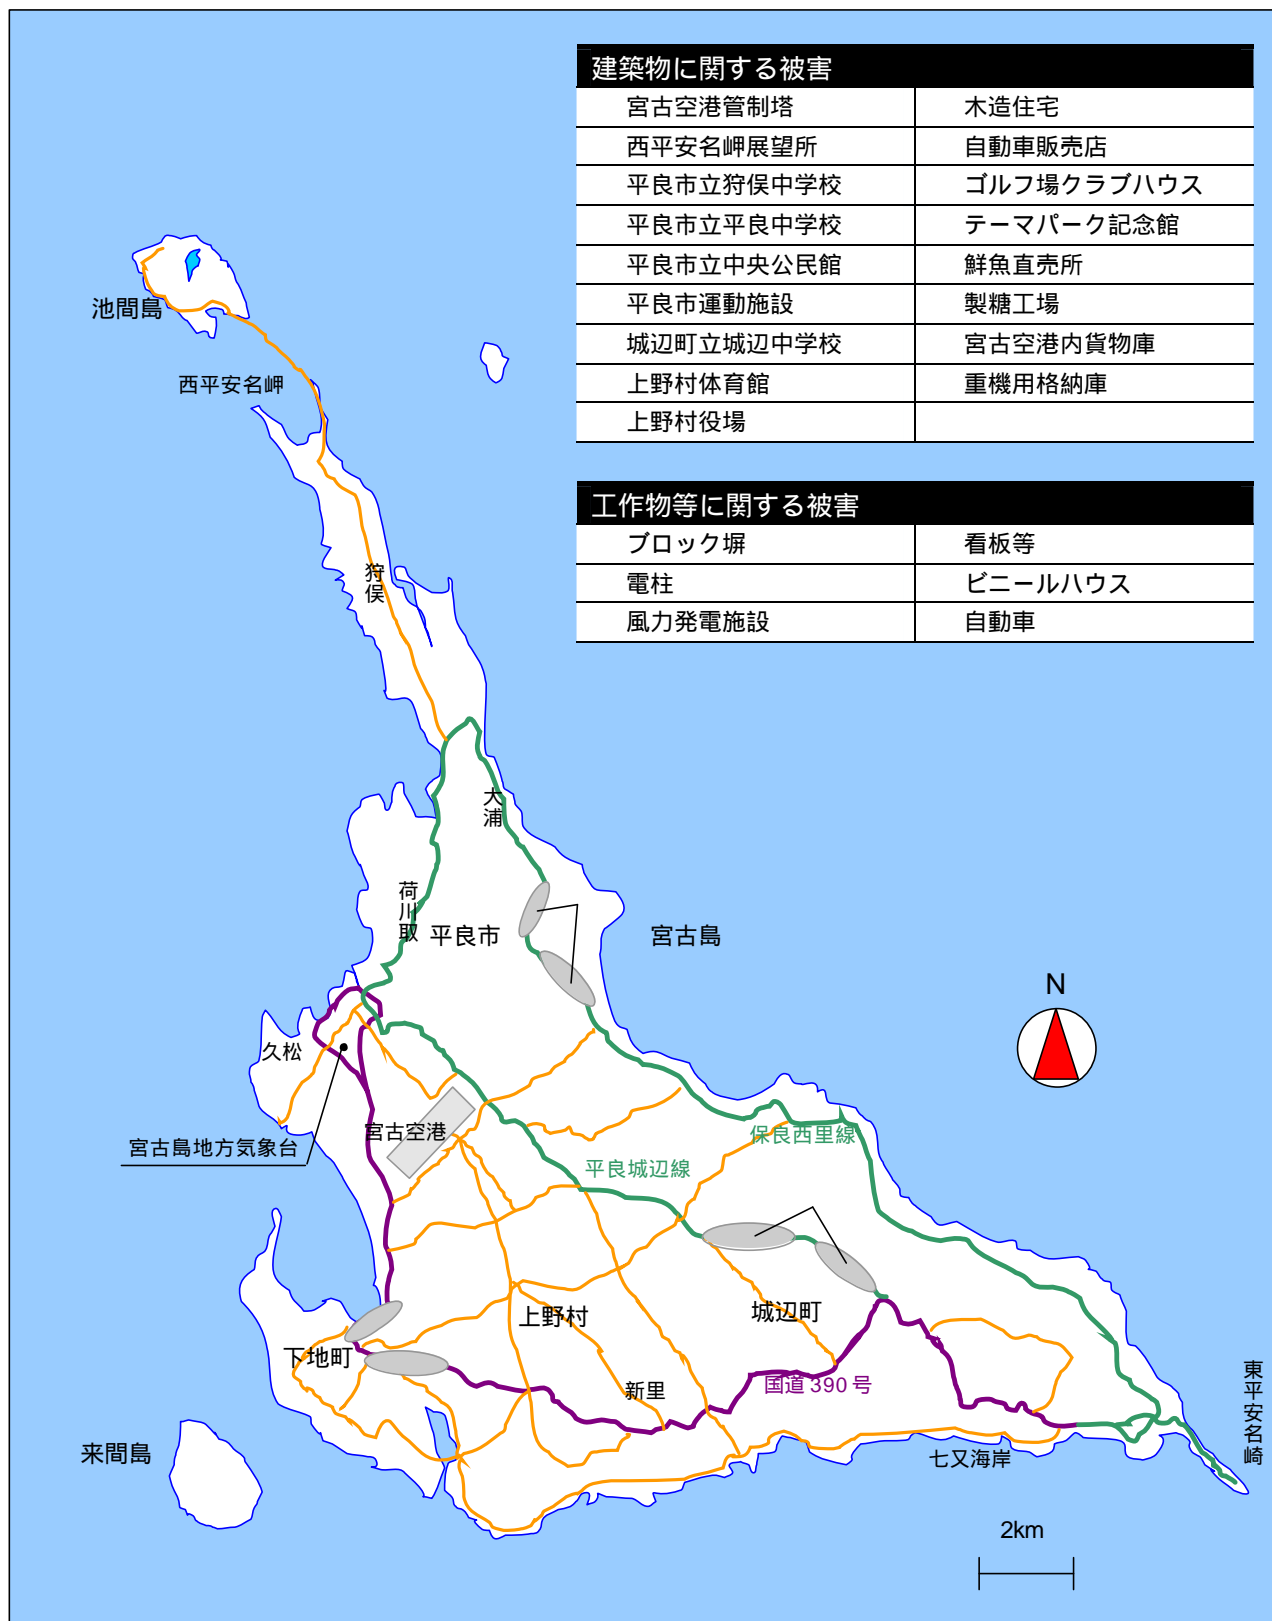
図 9 に、調査を行った主な被害建築物等の分布を示す。なお、風力発電施設を除く工作物等の被害事例は図 9 に示す調査箇所以外にもみられる。

図 9 調査を行った主な建築物及び工作物等の被害分布図

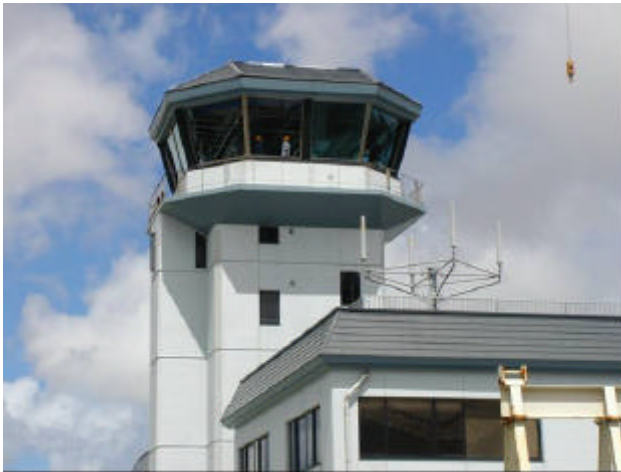
- ・ 鉄筋コンクリート造6階建て・平成7年竣工
- ・ 管制塔室（6階部分 管制塔の高さ22.4m）の複層ガラス12枚のうち6枚が破損（写真3,4）。複層ガラスは高さ約2200mm、幅1900~2300mmであり、屋外側（熱線反射ガラス）、屋内側（フロートガラス）の厚さがそれぞれ12mm、10mm、空気層は10mmである（写真2）。このガラスの設計風速は建築基準法によると約70m/sと算定された。管制塔の管理者によると、まず写真3,4に示す北西と南東方向壁面の2枚の窓ガラスが破損したとのことである。室内の飛散物によって、内側ガラスだけ割れているものもあった。
- ・ 管制塔2階事務室の北西側（滑走路側）の窓が飛来物によって破損している。

写真1 宮古空港管制塔の概観（南西からみる）

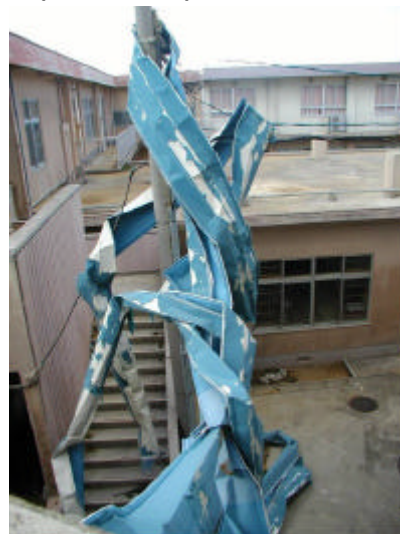
- ・ 鉄筋コンクリート造（一部鉄骨造）2階建て・築年数不明
- ・ 屋根ふき材全体が飛散しており、ガラスの破損も多数みられる（写真19,20）

写真 20 屋根ふき材の飛散

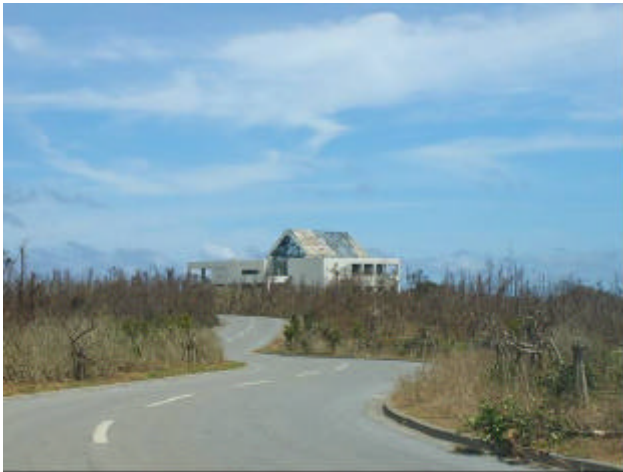
- ・ 鉄筋コンクリート造 2 階建て・平成 8 年竣工
- ・ 切妻屋根の屋根ふき材が飛散している。海に面した北東側の面のほうがより多く飛散している（写真 29,30 ）
- ・ 海に面した 2 階北東側の窓ガラスはほぼ全壊の状態である（写真 31 ）
- ・ 玄関入り口上の天井仕上げ材も多く飛散している。

写真 28 クラブハウスの概観（西からみる）

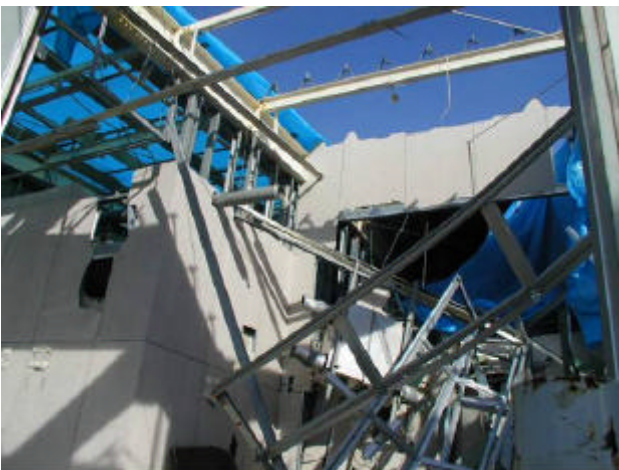
写真 41 貨物庫内部の被害

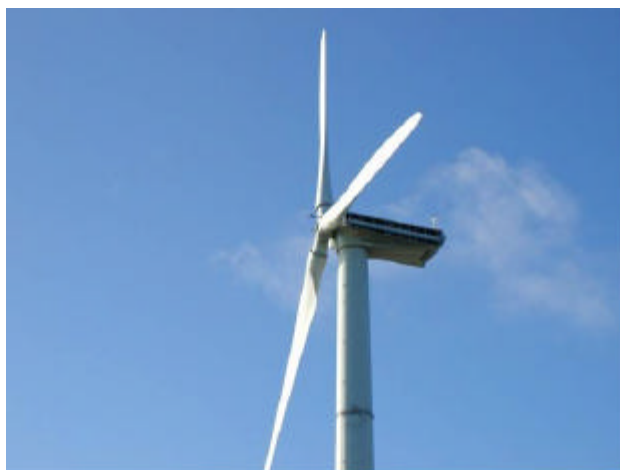
- ・ 大型プロペラ型風車（400kW用3基、250kW用1基）の被害（写真53）。
- ・ 南西方向へタワー部の下層部から折損し、倒壊している。基礎自体は無被害のようである（写真54）。
- ・ タワー部が無被害でも、ブレード部等が損傷しているものもみられる（写真56～58）。

写真 58 4号機の概観
