### 3. 土砂災害

国土技術政策総合研究所危機管理技術研究センター砂防研究室と土木研究所土砂管理研究グループでは、地震直後から現地入りし調査を実施した。ここでは、斜面崩壊、地すべり等についての調査・検討した結果を示す。

#### 3.1 土砂災害緊急点検

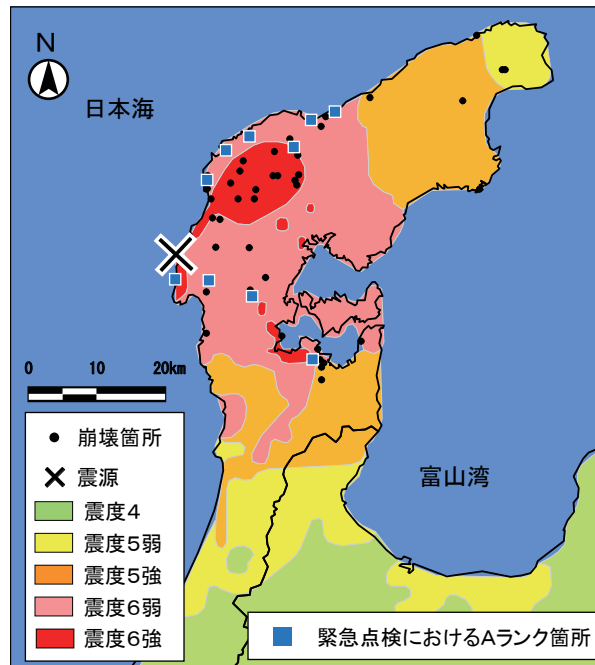
図-3.1.1 震度分布と崩壊箇所分布との関係  
(震度データは気象庁による)

図-3.1.1に土砂災害危険箇所内で発生した崩壊箇所分布と震度分布<sup>3)</sup>との相関を示す。図-3.1.1より、震度分布と崩壊発生位置には明瞭な相関が認められ、震度5強以上を観測した地域で崩壊発生箇所が有意に高く、震度5弱で発生した崩壊は全体の5%に満たない。また、図-3.1.2に震度分布ごとの崩壊発生件数とAランク発生箇所の出現分布を示す。図-3.1.2より、Aランク（応急対応を要する箇所）と判定された箇所もすべて震度5強以上の地域となっている。

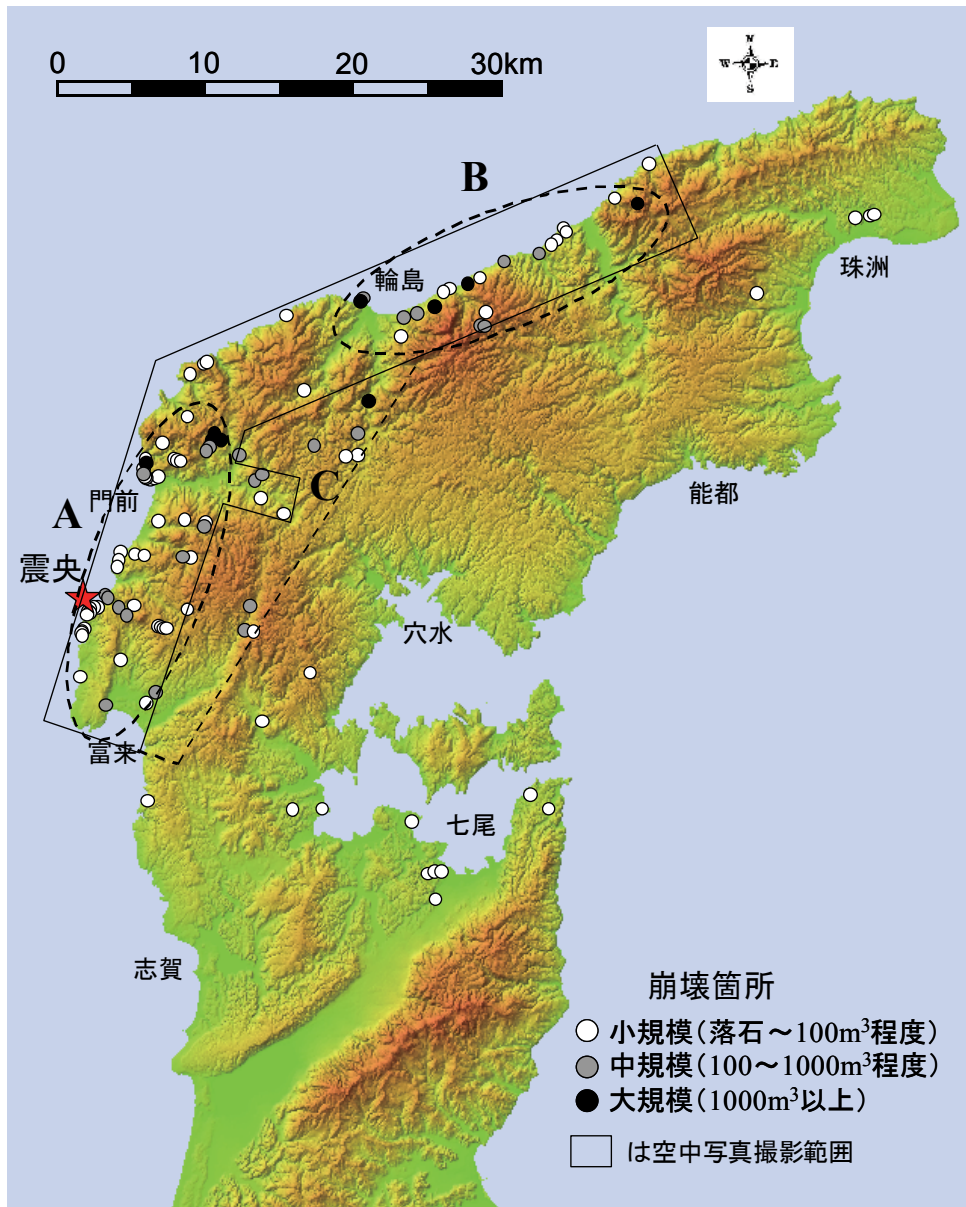
図-3.2.1 能登半島地震における崩壊の分布（陰影図は国土地理院の数値地図 50mメッシュ（標高）から作成）

対象とした116箇所の崩壊について、資料や現地調査から崩壊の規模を落石～100m<sup>3</sup>程度の崩壊を小規模、100～1,000m<sup>3</sup>程度の崩壊を中規模、1,000m<sup>3</sup>以上の崩壊を大規模として区分し、その平面分布を図-3.2.1に示す。

崩壊の分布は震央に近い箇所が多いが、崩壊は中規模までであり、震央から離れた北～北東部の輪島、門前方面にも多数発生しており、大規模な崩壊も存在している。崩壊の多い範囲は富来～門前までの海岸と内陸部（図-3.2.1のA）、輪島から北東部（B）および門前東部（輪島南部）の内陸部（C）である。富来～門前までの範囲（A）では内陸、海岸ともに発生しているが、輪島から北東部（B）ではほとんどが海岸部で発生している。全体的に内陸部よりも海岸部で発生が多いが、門前から輪島までの海岸と内陸部（範囲AとBの間）では崩壊はほとんど発生していない。

これらの崩壊分布と3.1.2の推計震度分布（図-3.1.1）を比較すると、崩壊が発生した範囲は推計震度5弱以上であり、落石～100m<sup>3</sup>の崩壊は震度5弱以上、100～1,000m<sup>3</sup>の崩壊は震度5強以上、1,000m<sup>3</sup>以上の崩壊は震度6弱以上の範囲に分布している。

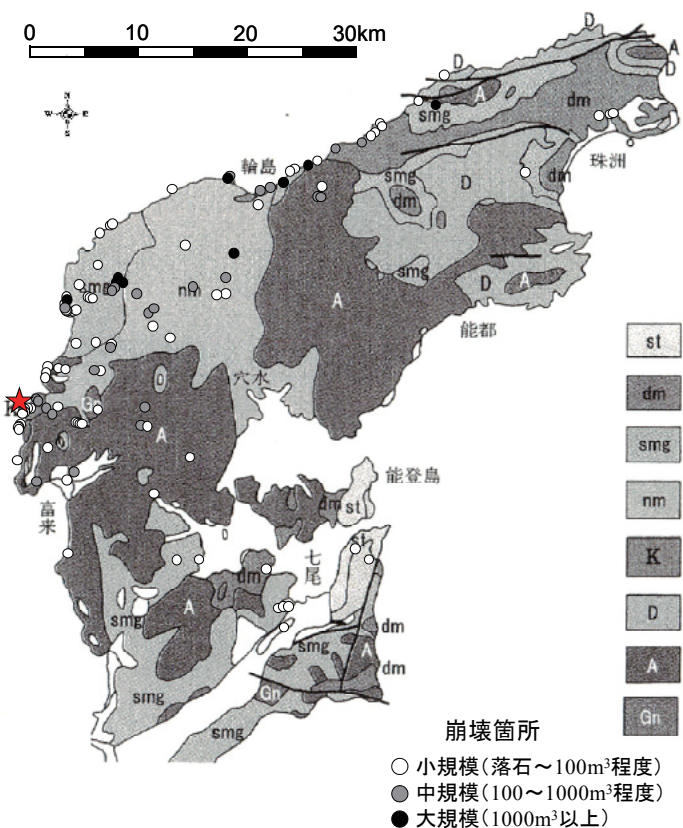
図-3.2.2 能登半島における地質と崩壊  
（紘野(1993)<sup>13)</sup>を一部改変・加筆）

図-3.2.2に地質と発生した崩壊の分布について示す。崩壊のほとんどが新第三紀層である砂岩・礫岩・泥岩・凝灰岩（smg/nm）や安山岩質火砕岩（A）の範囲で発生している。

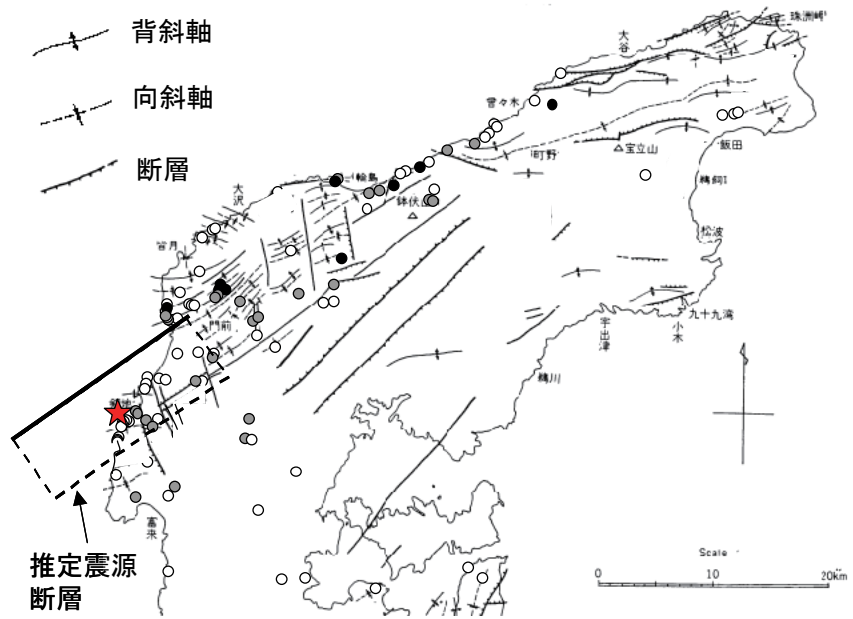
図-3.2.3 能登半島における地質構造・推定断層と崩壊  
(粕野(1965)<sup>12)</sup>を一部改変・加筆、推定断層は国土地理院<sup>14)</sup>による)

次に能登半島の北西部における地質構造<sup>12)</sup>、国土地理院による推定断層<sup>14)</sup>と崩壊の位置について図-3.2.3に示す。能登半島の北西部は東北東-西南西方向の褶曲軸や断層が多く存在するが、中規模以上の崩壊も門前から輪島方向にかけての同様の方向に分布している。

また、推定震源断層と崩壊の位置を比較すると、中規模以上の崩壊は、推定断層付近と、それを北東方向に延長した場合の周辺に多く発生しており、断層方向から離れると少なくなる傾向がある。

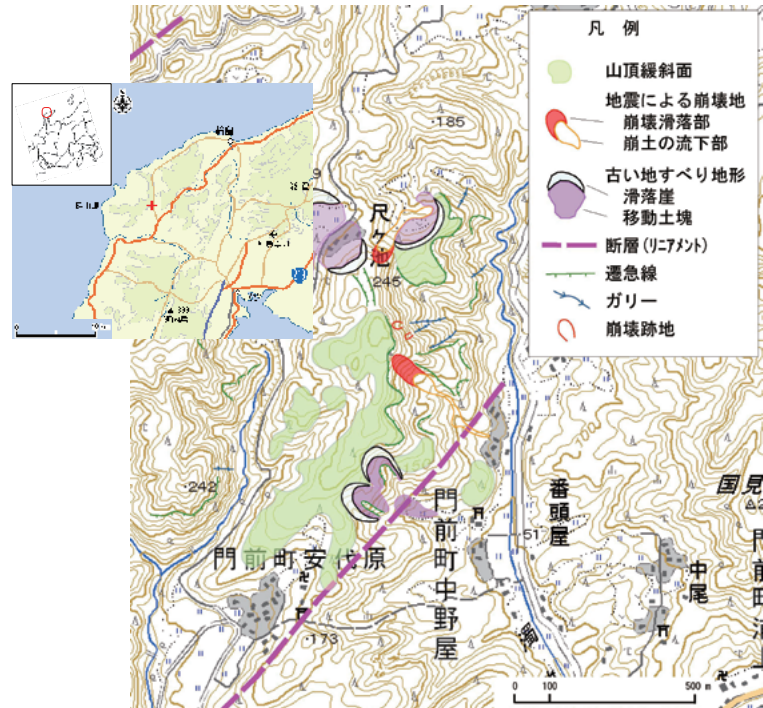
図-3.2.5 崩壊地の位置と微地形分類図

地震により崩壊が発生した中野屋地区及び尺ヶ池地区周辺の地形・地質の概略の特徴を知るために、「20万分の1日本シームレス地質図データベース」<sup>23)</sup>、「新編 日本の活断層」<sup>24)</sup>及び「地すべり地形分布図 穴水」<sup>25)</sup>を参照しながら微地形分類図を作成した。今回の地震で発生した崩壊地の位置を記載した微地形分類図を図-3.2.5に示す。

崩壊の発生した区域は東向き斜面が急勾配、西向き斜面が緩勾配になっている非対称な小起伏の山地で、稜線部は緩やかである。崩壊地及び同跡地と見られる地形は主に東向き急勾配斜面に分布し、山頂の緩斜面の縁辺部で発生している。

中野屋の崩壊地とこれに近接する地すべり地形の下端付近には(古い)断層がNS-WE方向にあり、この断層の約1.7km北西には平行して活断層(確実度Ⅲ)がある。古い断層がある付近の中野屋地区の地すべりブロック移動土塊は侵食が進み、谷地形を作っている。

尺ヶ池地区の稜線の頂部である標高245m地点の北西～北側の斜面は地すべり地形であり、尺ヶ池の崩壊はその中で発生している。この崩壊地の頭部が接する背後の尾根部斜面には、クラック状の小規模な線状の凹地が認められる。濁池川に平行する尺ヶ池地区から中野屋にかけての斜面には明瞭な遷急線があり、崩壊地や崩壊跡地が分布している。

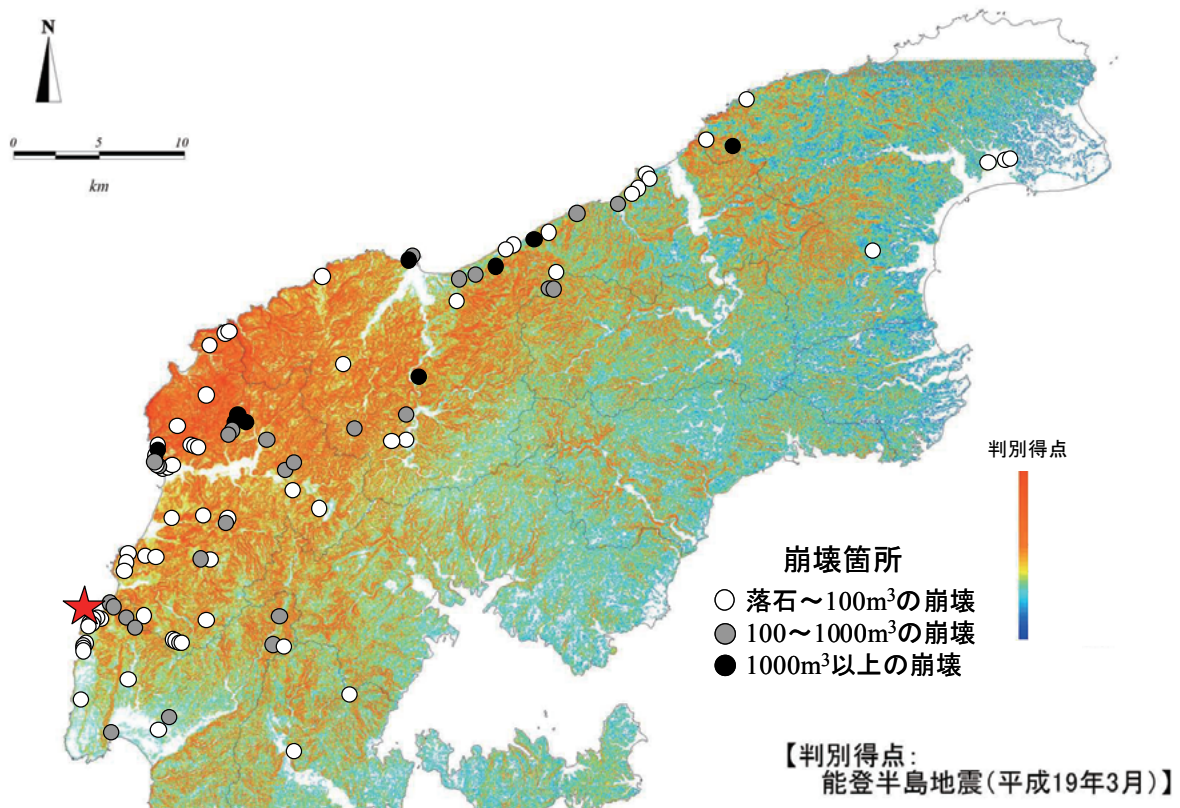
図-3.2.13 地形（勾配・曲率）と地震加速度による崩壊の危険度

実際の崩壊分布と比較すると、全体的な傾向としては判別得点の低い箇所ではほとんど崩壊がなく、大部分の崩壊が判別得点の高い範囲で発生しており、地震で発生する斜面崩壊の相対的な危険度評価手法として有効な方法であることが確認された。細部でみると、震央に近い部分で判別得点の低い箇所で中規模な崩壊が発生していることや、門前から輪島までの海岸と内陸部の崩壊が少ない範囲で判別得点が高い部分など、一部で実態とあわない範囲もみられるが、今後は実際に崩壊が発生した位置およびその周辺のメッシュにおける判別得点の傾向について調査を行って再現性を高める予定である。

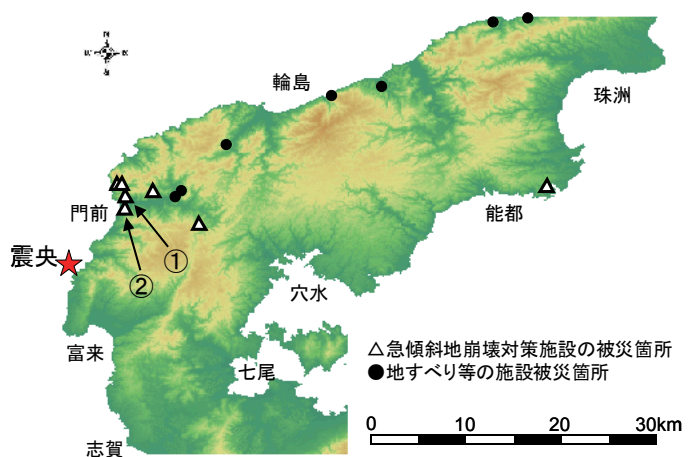
図-3.2.14 能登半島地震における急傾斜地崩壊施設等の被害

能登半島地震によって土砂災害防止施設は14箇所被災し、そのうち急傾斜地崩壊対策施設は7箇所被災した（国土交通省砂防部調べ）。これらの分布を図-3.2.14に示す。急傾斜地崩壊対策施設の被害は多くが輪島市門前町（旧門前町市街地周辺）で発生している。

急傾斜地崩壊対策施設の被災の状況は、重力式擁壁のクラック、土留め擁

壁の変位、のり枠の亀裂やずれ、アンカーの破断や、モルタル吹付の損傷（能都町の事例）などであった。

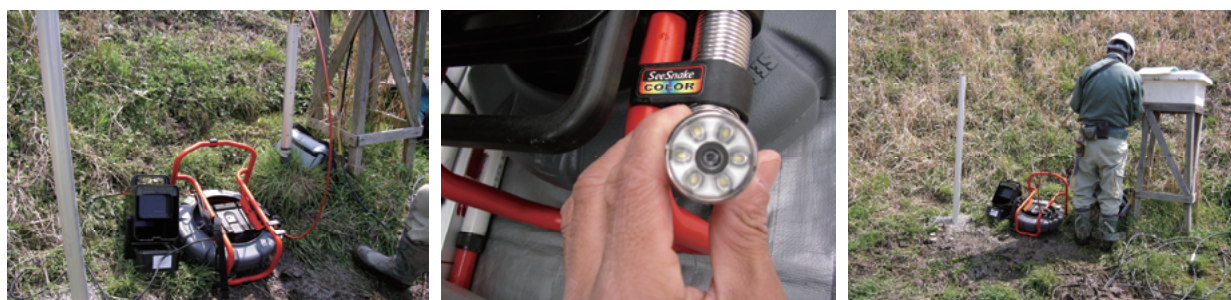
写真-3.3.9 ボアホールカメラによるボーリング孔内の変状観察

写真-3.3.9にはボアホールカメラと作業状況を、表-3.3.1には観察結果を、写真-3.3.10、写真-3.3.11にはボーリング孔内（孔内傾斜計ガイドパイプ内）の状況をそれぞれ示した。ボアホールカメラによるガイドパイプ内の観察では、孔内傾斜計が挿入不能と報告された深度でガイド管の局所的な破断・曲がりは確認されず、カメラ本体を孔底まで挿入できた（写真-3.3.10）。

このことから、A-4ブロックが地震時にすべり面付近で大きく変位した可能性は低いと考えられるが、孔内傾斜計の観測結果では挿入不能とされた深度より浅い部分でも全体的に変動が出ていることから、地震によりすべり面以浅でゆるみが生じていると考えられる。また、地表の亀裂の分布に着目すると、その発生位置は部分的でA-4ブロックの範囲を想定しえるものではなかった。このことから同ブロックが地震時に滑動した可能性は低いと考えられ、ブロック内の部分的なゆるみによるものと考えられる。また、その後の孔内傾斜計の観測結果では、地震以降の変動は確認されておらず、地震時の一時的なものと推測される。

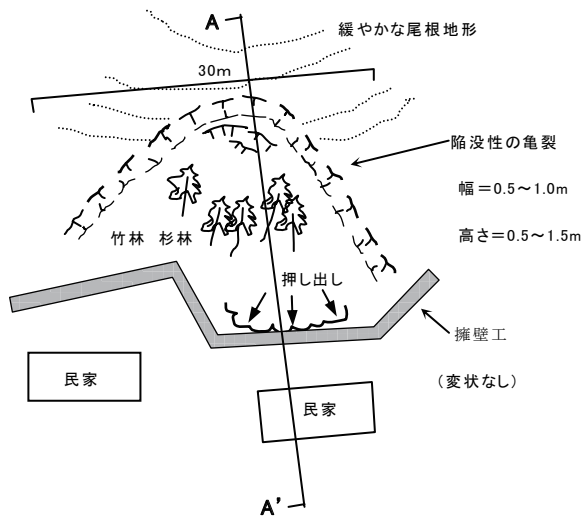
図-3.3.6 栃木地すべり平面図 (模式図)

図-3.3.6には栃木地すべりの平面図を、図-3.3.7には主測線縦断面図をそれぞれ示した。本地すべりは標高80~100mの西向き斜面に位置し、斜面下端には擁壁（高さ約5m、施工幅約30m、重力式）が施工されている(写真-3.3.13)。地すべりは擁壁の上部斜面で発生しており、頭部に幅0.5~1.0mの陥没性の亀裂が馬蹄形状に発生し(写真-3.3.14)、末端部（擁壁工上端）に土塊の押し出しが認められた。地すべり規模は、

幅約 30m、長さ約 15m と推定される。なお、擁壁及び家屋には変状は認められなかった。

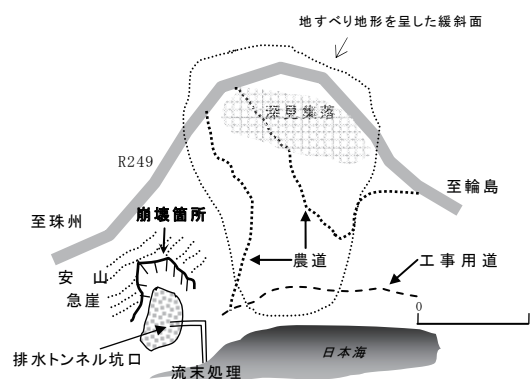
図-3.3.8 深見地すべり平面図 (模式図)

深見地すべりは、輪島市深見地内に位置する。図-3.3.8 は、深見地すべりの模式平面図を示したものである。本地すべり地では排水トンネルの坑口斜面が幅約 20m、長さ約 30m の規模で崩壊し、坑口を埋塞した (写真-3.3.15)。崩壊斜面は勾配 45° の緩やかな谷地形を呈し、地すべり地外に位置する日本海に面した岩盤斜面である。崩壊した土砂は安山岩の角礫 (φ 0.3~1.0m) であり、工事用道路に堆積し (写真-3.3.16)、排水トンネルの坑口が確認できない状態になった。排水トンネルの流末 (側溝 U400) では、トンネルからの排水 (20~30 l/分) が確認され、トンネルの排水機能は維持されていると考えられた (写真-3.3.16)。また、地すべり地内では水路、集水

井、道路、家屋等に目視できる被害は無く、地すべり本体の滑動は無かったものと推定される。

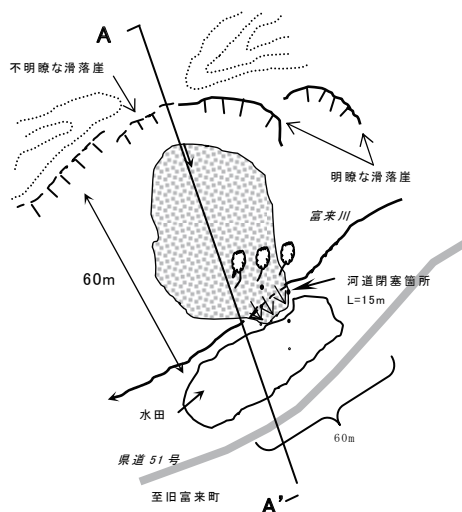
図-3.3.9 地保地すべり平面図（模式図）

地保地すべりは、志賀町（旧富来町）地保地内に位置する。図-3.3.9 には地保地すべりの模式平面図を、図-3.3.10 には模式断面図をそれぞれ示した。本地すべりでは、富来川の右岸斜面の地すべり発生により河道が延長 15m にわたって閉塞した。斜面は勾配約 30 度の緩やかな谷地形であり、地すべりの規模は幅約 20m、長さ約 20m である。なお、移動土砂量は約 800m<sup>3</sup> (20×20×深さ 2m) と推定される。地すべり末端は河床より約 10m 高い位置にあると推定され、移動土塊の一部が河道に流れ込んだ。したがって、地すべりの規模に対して河道閉塞規模が、比較的小さくなっている（写真-3.3.17）。

また、当該斜面の頭部には今回の地すべりによって形成された高さ約 3m の滑落崖があり、この縁辺には古い滑落崖が上下流方向に連続している。したがって、この斜面では地震発生前から地すべりが発生していたと考えられる（写真-3.3.18）。

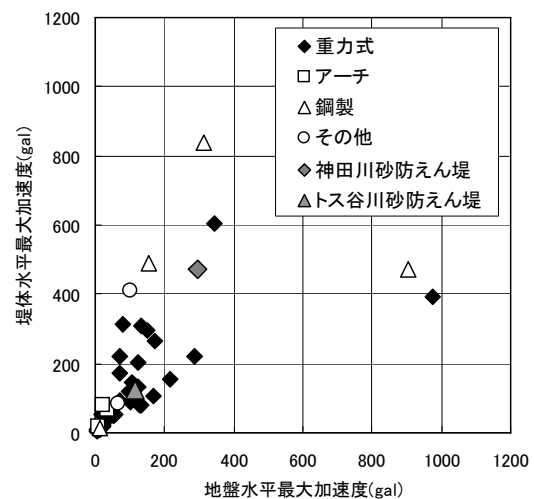
**図-3.4.4** 地盤と堤体の水平加速度の関係

砂防えん堤の堤体（天端）と地盤における加速度の関係を検討するために、**図-3.4.4**に過去に観測された砂防えん堤の地盤と堤体（天端）水平最大加速度の関係<sup>2)</sup>に今回の地震のデータをプロットしたものを示す。神田川砂防えん堤が地盤の加速度に対して砂防えん堤の加速度がやや大きく増幅されている傾向にあるが、過去のデータと比較した結果、大きな差はないことがわかった。

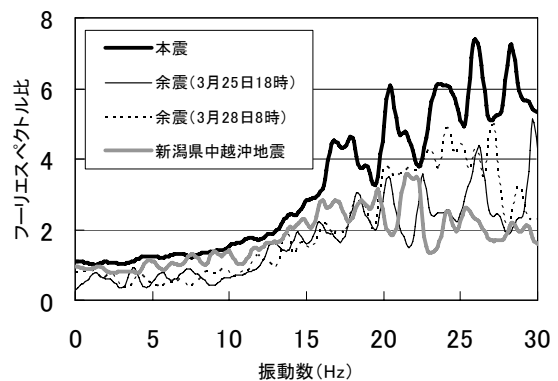
図-3.4.6 自由振動時の神田川砂防えん堤の地盤と堤体のフーリエスペクトル比

また、砂防えん堤の堤体は地震の主要動終了後、減衰を伴いながら微小な震動が継続する。この震動は堤体の固有振動数によるところが大きいので、この範囲の加速度波形を分析すれば、堤体の固有振動数がある程度把握する事ができる。ここで、本震、余震（3月25日18時11分、3月28日8時8分）ならびに7月16日の新潟県中越沖地震の地震動における、地盤の上下流方向に対する堤体（天端）の上下流方向の加速度のフーリエスペクトル比を図-3.4.6に示す（Personウィンドウは1.0）。これより、16-20Hz付近に1次固有振動数が確認できた。なお、この地震計の応答周波数帯域は30Hzまで一様である。自由振動状態は主要動終了後5gal以下の波形の10秒間のデータを使用した。なお、地震計の観測時間は60秒であるが、本震については60秒近くでも5gal以上の加速度が観測されているため、それらについては観測記録の最後の部分の50~60秒の10秒間のデータを用いた。
