国土技術政策総合研究所資料
Technical Note of National Institute for Land and Infrastructure Management, No.486
土木研究所資料
Technical Note of Public Works Research Institute, No.4120
建築研究資料
Building Research Data, No.115

December 2008

平成20年(2008年)岩手・宮城内陸地震被害調査報告
Report on Damage to Infrastructures and Buildings
by the 2008 Iwate-Miyagi Nairiku Earthquake

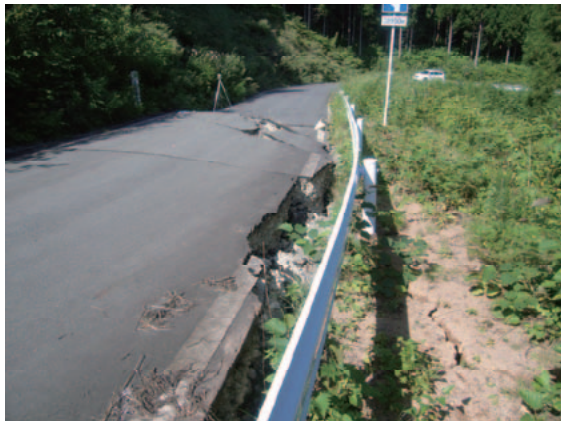
写真-2.2.1 地点aに生じた変状

地点a (写真-2.2.1) で見られる路面の垂直変位 (最大約40cm) と盛土斜面下方に25m以上連続する開口亀裂は、盛土部に生じた沈下、地点b (写真-2.2.2) で認められるガードレールの短縮は谷埋め盛土の斜面下方への移動により説明できることから、地震断層でない可能性が高い。

東を望む。開口亀裂は写真右手手前に連続する。

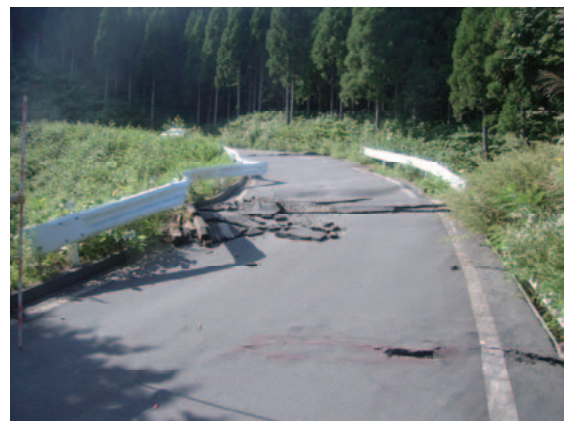
写真-2.2.2 地点bに生じた変状

北西を望む。ガードレールの短縮量は約1.2m。

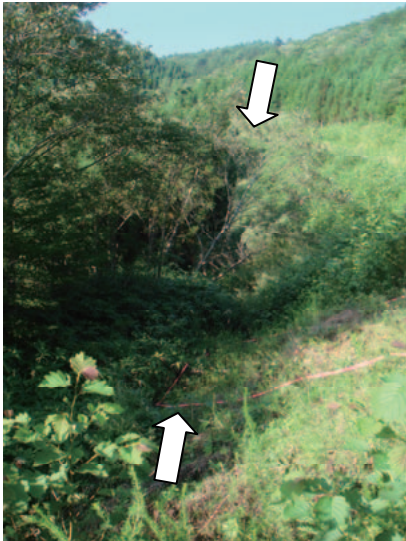
写真-2.2.3 地点cの変状

地点c (写真-2.2.3) は、谷底の緩斜面に生じた南西上がり開口亀裂 (垂直変位最大40cm程度、開口幅最大50cm程度) である。地点cの変状は北方に向かって不明瞭になり、断続的な陥没帯と変化する。本変状は斜面下方が上昇する変状を一部に伴うものの開口亀

北を望む。矢印の間を境に左側がやや上昇。

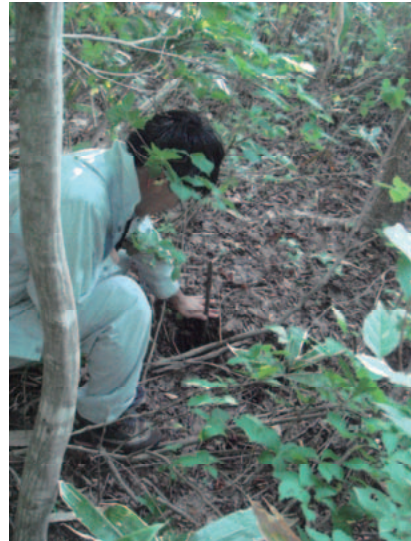
写真-2.2.4 地点dの変状

地点d (写真-2.2.4) は、小規模な尾根を切断する形で斜面下方 (西側) が10~30cm上昇する、逆向きの低崖で、走向は概ねN25Wであり、一部は開口する。地点dの変状は山中を少なくとも50m以上追跡でき、さらに南東方向に伸びる。地点eは路面の山側への傾動、地点f (写真-2.2.5) は盛土部路面の圧縮変状、地点g (写真-2.2.6) は地点fより斜面下方に向けて延びるミ型雁行配列 (全体的な走向はN24E) をする開口亀裂で、斜面下方 (西側) が若干上昇する変状を示す。地点d~gについては調査不足から結論を出すことが現時点では困難であるが、通常考えにくい変状を示しており、地震断層の可能性も考えられる。

西を望む。尾根を切断する逆向き低崖。

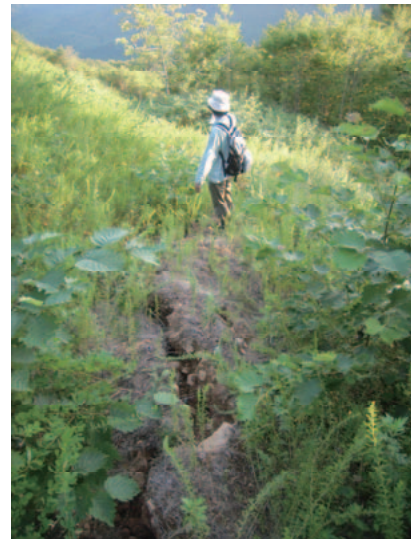
写真-2.2.6 地点gの変状

南を望む。ミ型雁行配列の開口亀裂が盛土斜面下方に向かって配列。やや西上がり。

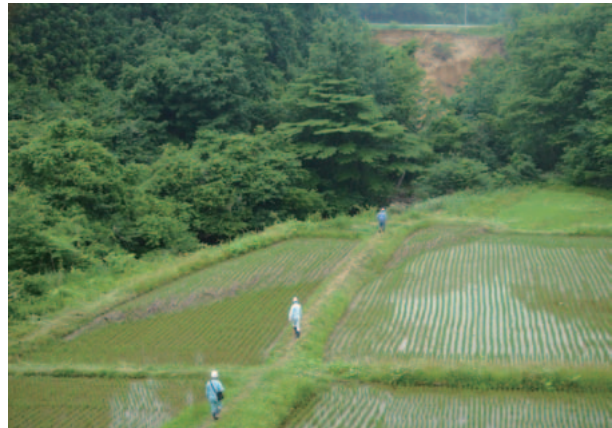
写真-2.2.7 地点eの水田面の段差

まず、地点a～e区間では、水田面や河床にN86E～N58W方向で南落ちの段差が約500mにわたり連続して認められた（写真-2.2.7）。鉛直変位量は20～45cm程度で、段差を境に相対的に北側が隆起し、南側が沈降していた。ただし、表層の地盤は断層によって切断されおらず湾曲していた（写真-2.2.8）。また、鉛直変位量は餅転橋西側の地点aで20cm程度、東側の地点eで45cm程度であり、東側で大きい傾向にある。ただし、餅転橋の直下の真打川河床には鉛直変位は認められなかったものの、地点aの餅転橋の奥州市側のアバット部で路面に座屈が認められた（写真-2.2.9）。これはアバットの橋台が傾いたことによ

北側（写真奥）が相対的に隆起し、南側（手前）が沈降し、段差を生じた。段差は右端の水田で東西方向から南北方向（崩壊地の方向）へと向きを変える。

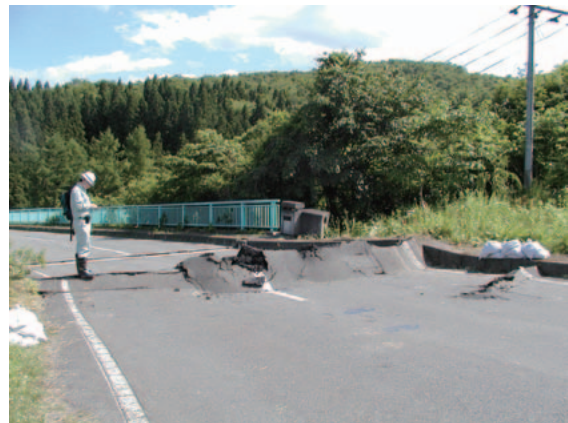
写真-2.2.9 地点jの県道49号線餅転橋アバウト部（奥州市側）の路面座屈

るものであると推定される。

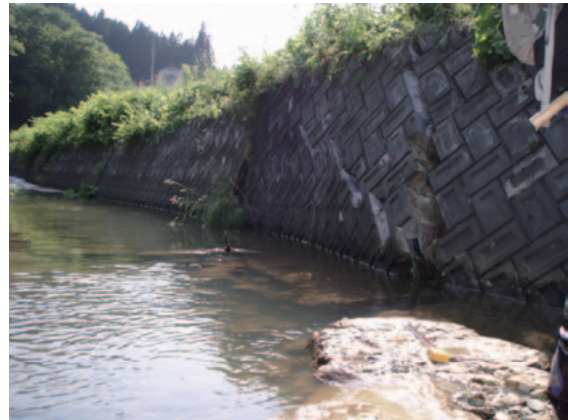
写真-2.2.11 地点dの真打川護岸の亀裂と
はらみ出し

段差は水田面だけでなく、地点b・d・fの真打川の河床にも段差を生じさせ、河床砂礫や基盤の凝灰質泥岩を変位させていた（写真-2.2.10）。また、護岸に亀裂やはらみを生じさせていた（写真-2.2.11）。

また、地震断層の延長上では、河川の護岸に亀裂やはらみ出しを生じていた（写真-2.2.11、写真-2.2.16）ほか、一関市餅転橋や爪木立では、撓曲崖の段差の延長上に斜面崩壊が認められた（写真-2.2.13）。ただし、地震断層との直接の因果関係は不明である。

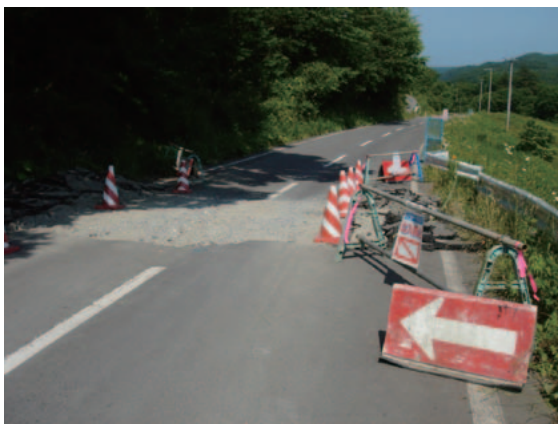
写真-2.2.12 地点iの県道49号線の段差跡

路面の段差跡から鉛直変位量は約50cm程度、側面のガードレールの屈曲から求めた水平短縮量は31cmと見積もられる。路面は砂利によって段差が埋められ補修されていた。

地震断層の変位が確認されたほとんどの箇所は撓曲崖が形成されていた。この撓曲崖が及ぼす影響は一関市餅転橋で 0.8m～5m であった。一関市岡山の本寺小学校西側で観察した道路面では、アスファルトの路面や側溝が幅 3.8m にわたって破断していた（写真-2.2.17）。これは撓曲により段差を生じたことにより形成されたと推定される。また、一関市餅転橋では県道 49 号衣川栗駒線上に段差を生じ、5m にわたってアスファルトの路面を破断していた（写真-2.2.12）。ただし、砂利やアスファルトによる簡易な補修により調査時には既に通行可能となっており、軽微な被害であった。これは、本地震の地震断層の鉛直変位量が 0.6m と小さかったため、土木構造物への影響も限定的であったと考えられる。

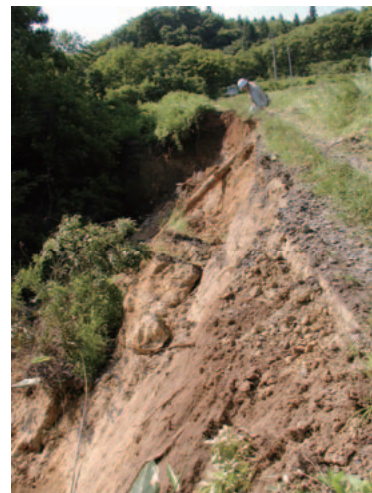
写真-2.2.13 地点gの斜面崩壊

地点fと地点h（画面左側）を結ぶ間に崩壊が認められた。ただし、露頭では断層は観察できなかった。

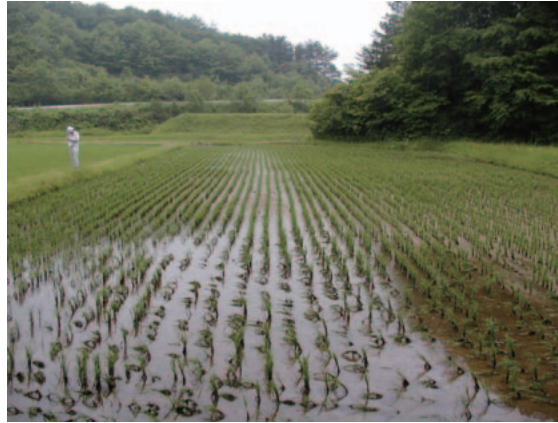
写真-2.2.14 上菅生沢の水田の段差

一関市上菅生沢の溜池下流の水田面に延長150mにわたって東西方向に南落ちの変状が認められた（図-2.2.4、写真-2.2.14）。鉛直変位量は10cm程度である。ただし、隣接する県道49号線にまでは変状は及んでいなかった。ここでの地盤変状は山麓から離れた水田面に認められ、斜面変動によるものとは考えにくく、地震断層であると考えられる。なお、水田面の表層の変状は切断されておらず、湾曲していることから、地震断層に伴う撓曲崖であると考えられる。

水田面に鉛直変位量10cm程度の変形を生じ、手前側が相対的に隆起していた。

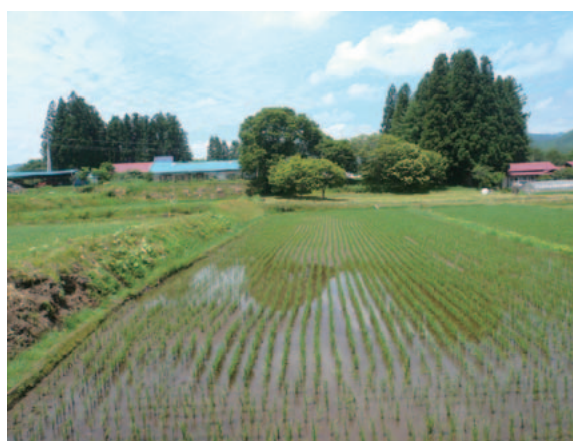
一関市岡山の本寺小学校の西約400mでは、地点fとgの2箇所で見られるように水田面や道路面に段差が認められた（図-2.2.5）。地点fの道路面では走向がN14E方向で、東落ちの段差が認められた。鉛直変位量は50cm程度である。舗装や側溝が破損し、水平方向の変形幅は約3.8mに及んでいた（写真-2.2.17）。また、地点gでは水田面が局所的に盛り上がり、その縁辺部の見通しの走向はN25Eであった（写真-2.2.18）。

写真-2.2.18 地点 g の水田面の段差
写真奥の水田面が相対的に隆起していた。

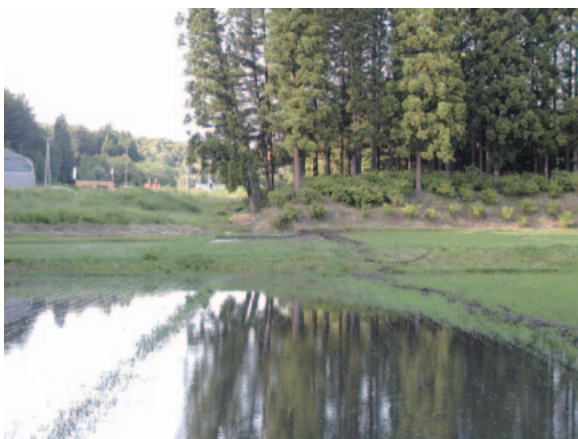
写真-2.2.19 地点 e の水田面の段差

南東側（右）が相対的に隆起し水田面に生じた段差は、木が傾いている写真奥の崖まで連続していた。

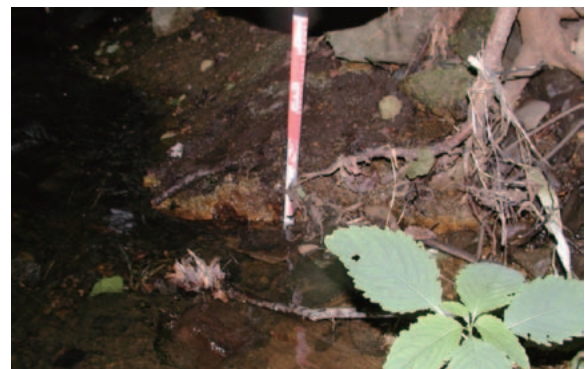
写真-2.2.20 地点 g の基盤岩の断層面

一方、地点 f~g 区間では N30E の走向で、同じく北西落ちの変状を示していた。鉛直変位量は 20cm 程度である。地点 g では河床部の基盤岩に断層面が観察され、走向傾斜は N30E80E で、鉛直変位量は 10cm 程度であった（写真-2.2.20）。

断層面の走向傾斜はN30E80Eで、鉛直変位量は10cmであった。

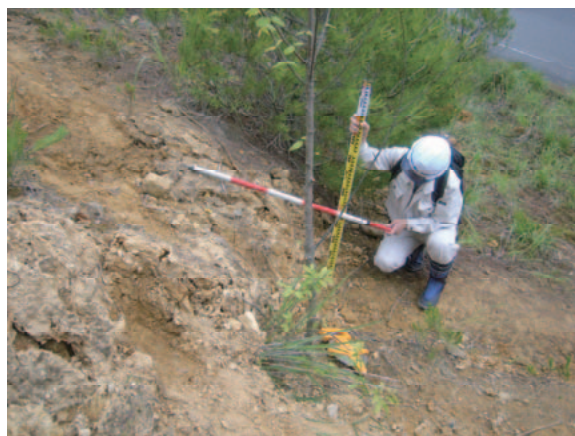
写真-2.2.21 栗駒ダム北方の段差

段差の鉛直変位量は40cmで、地すべり地内の堆積物を変位させている。

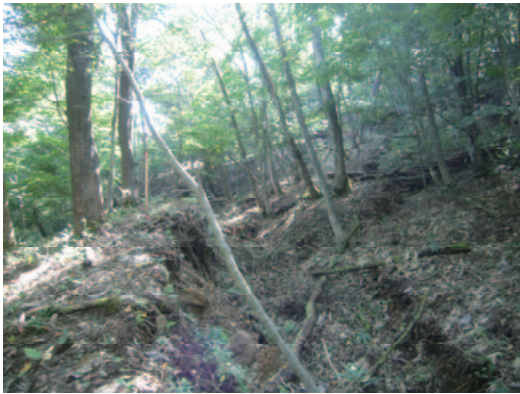
写真-2.2.24 地点 d に生じた変状

地点 a では、三迫川地すべりの頭部滑落崖の西に連続する位置に、開口亀裂が認められた。地点 b（**写真-2.2.22**）は NE 走向の逆向き小崖をなす。その隆起側の地山には開口亀裂がいくつか存在する。地点 c（**写真-2.2.23**）では横ずれ変位が顕著であり、雨溝の横ずれ量で約 5m、山道の横ずれ量で約 10m の右ずれが認められた。地点 d・e（**写真-2.2.24**、**写真-2.2.25**）は鞍部の道路を横断し、南西から南傾斜の斜面に入ると、EW 方向の逆向き低崖をなす地点 f（**写真-2.2.26**）から、3 条ほど開口亀裂が北西方向に派生する（地点 g・h・i）。これらの一連の地形の特徴は、ほぼ東西走向で地溝をなし、右横ずれ成分（最大約 10m）を伴う。開口亀裂が顕著であり、展張場で形成されたと見なして良い。これらの状況に加えて三迫川地すべりとの位置関係を考慮すると、これら

東を望む。写真枠外左手に北落ちの変状があり、地溝をなす。

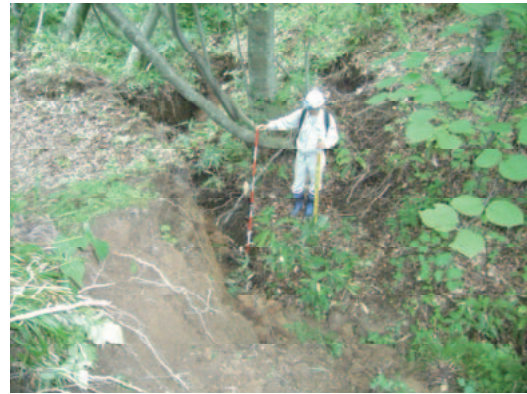
写真-2.2.25 地点 e に生じた変状

大きな開口亀裂。走向 N75W、陥没量 2m。

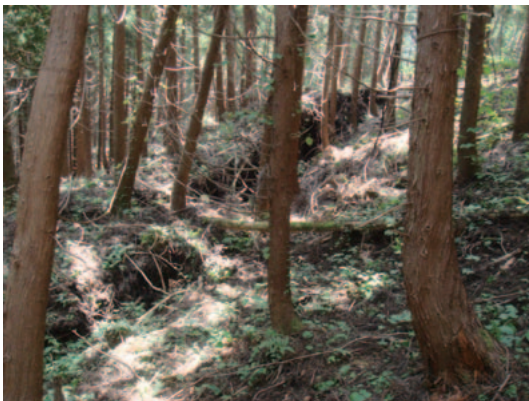
写真-2.2.26 地点 f に生じた変状

西を望む。斜面下方（左手）が約 40cm 隆起。

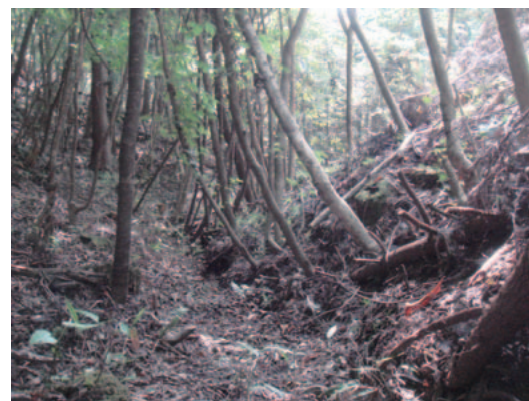
写真-2.2.27 地点 j（谷部）に生じた変状

また、これらとは別に、NS 方向の圧縮による変状が荒砥沢地すべりに隣接する位置（地点 j；写真-2.2.27、写真-2.2.28）に認められる。これらは東向きの地すべり体の動き¹⁵⁾に引きずられて地山に変形がもたらされたと考えることができる。したがってこの変状は必ずしも地震断層によるものと考えなくても説明が可能である。

南を望む。山が押し出しているように見える。

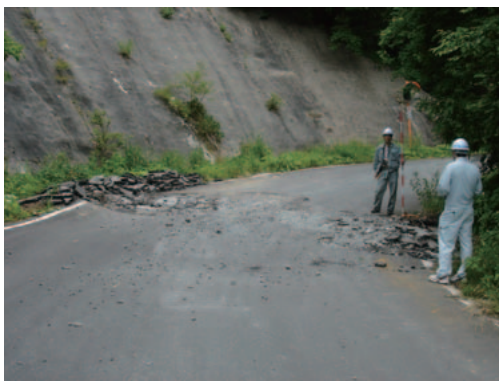
荒砥沢ダム右岸 (図-2.2.9) では、路面変状が 3カ所に出現し (地点 a・b・c; 写真-2.2.29、写真-2.2.30、写真-2.2.31)、これらはほぼ直線的に配列している。また、地点 c 直下の地点 d (写真-2.2.32) では、ダム湖護岸やのり枠に座屈変形が見られる。

これらの地点の変状は、全体として南北走向、西傾斜の逆断層による変位を想定すると、比較的良く説明が可能であるが、背後の地すべりとの関係が十分解明されておらず、これらの地点の変状が生じた原因について、本調査結果から結論を出すことが難しい。

写真-2.2.29 地点 a に生じた変状
北東を望む。走向は N33E、西上がり。左手コンクリート吹きつけ面にひび割れあり。

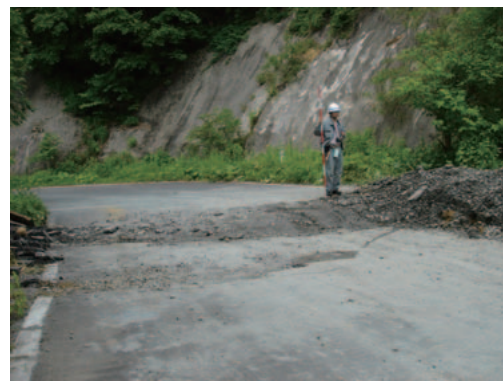
写真-2.2.30 地点 b に生じた変状
南西を望む。走向 N25W、約 30cm の西上がり。左ずれ約 10cm を伴う。

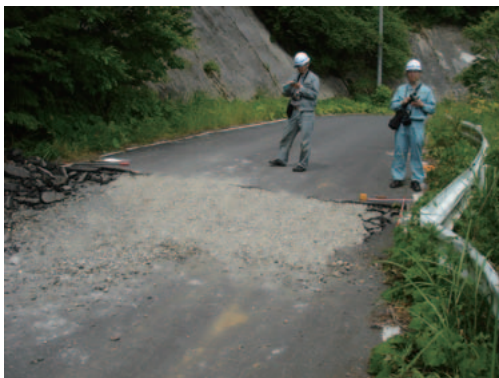
写真-2.2.31 地点 c に生じた変状
西を望む。走向 N10E、約 40cm の西上がり、短縮量は 23cm。

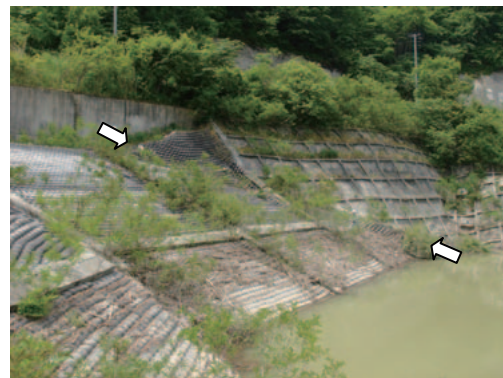
写真-2.2.32 地点 d に生じた変状
矢印に挟まれた箇所では護岸の座屈変形、のり枠の破断が生じている。

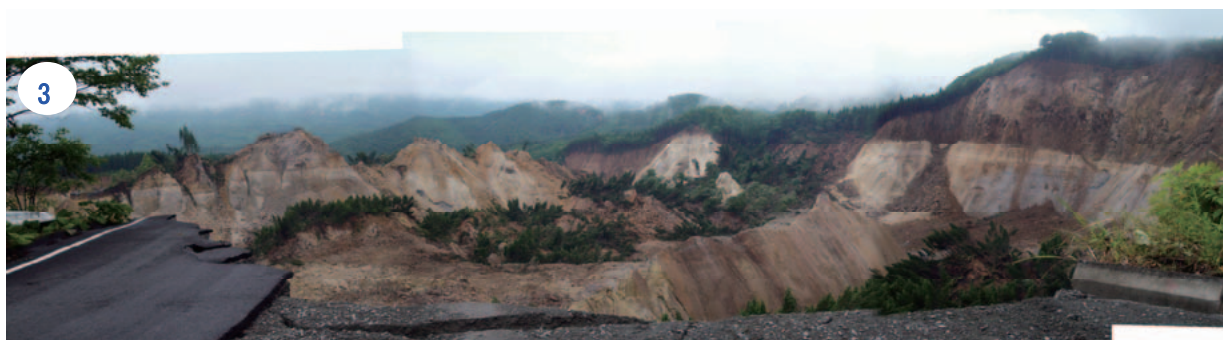
写真-3.4.6 地すべり頭部の寸断された道路下方を望む。写真右の滑落崖の上部は溶結凝灰岩（茶色）が、下部は軽石凝灰岩（薄黄色）が露頭。写真中央～左側の露頭は、地すべり本体から取り残された分離小丘の斜面上側が滑落した面。明瞭な条線が見られる。(6月22日撮影)

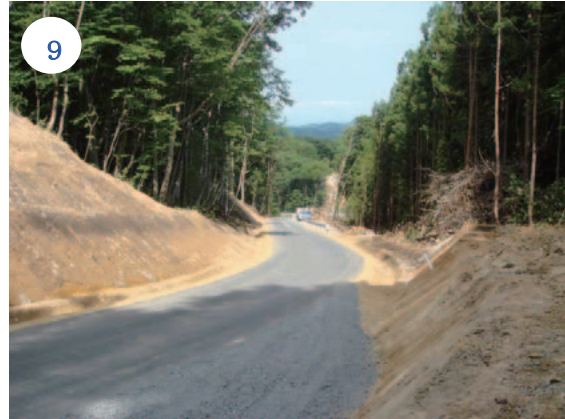
写真-3.4.21 完成後の仮設道路の状況（8月9日撮影）

- 平成20年6月22日の調査では、市道より奥側(北側)の林や休耕地の中に、連続した新しい開口亀裂が確認された（写真-3.4.16、写真-3.4.17）。また、市道を頭部とする幅50m程度の比較的小規模な地すべりがみられた（写真-3.4.18、写真-3.4.19）。
- 平成20年8月11日の調査では、荒砥沢地すべりは、少しずつ後退しているように見受けられた。
- 応急仮復旧道路は、平成20年7月14日の時点では着手され、平成20年8月9日の時点では完成していた。（写真-3.4.20、写真-3.4.21）

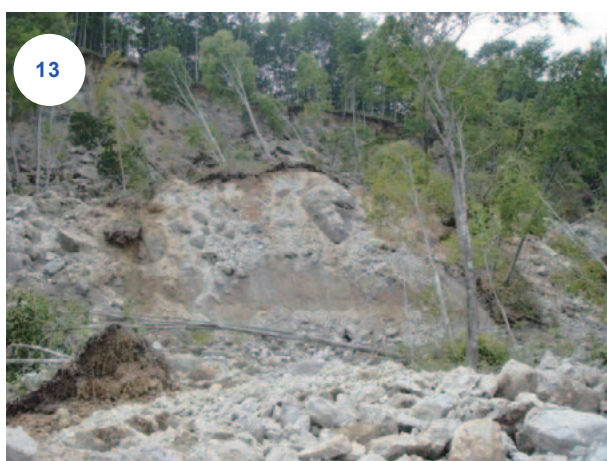
写真-3.4.27 A-A断面付近の頭部滑落崖（円弧すべり）（8月9日撮影）

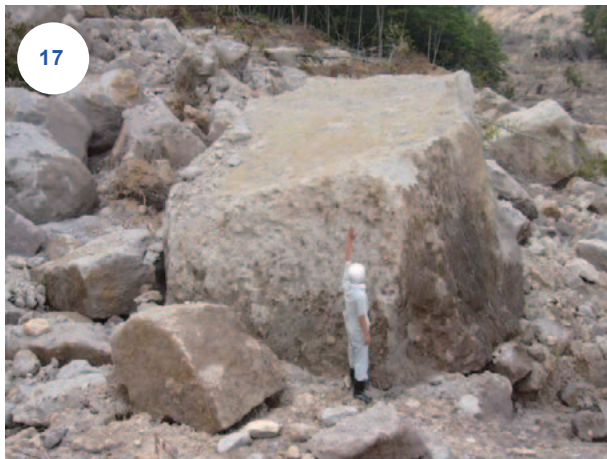
写真-3.4.31 崩壊地内の岩（ $\phi=5\text{m}$ 程度）
（8月9日撮影）

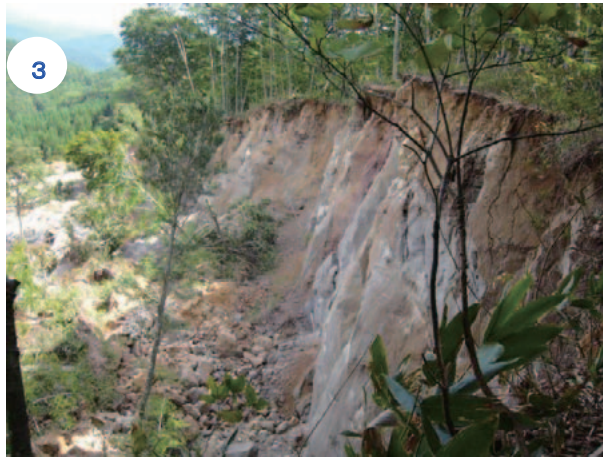
- ・ヒヤシクラ沢支川の左岸では、緩勾配の円弧すべりによる崩壊が見られる(写真-3.4.35、3.4.36)。
- ・崩壊地の上部斜面の段地形は過去に動いたものと思われるが、斜面上に新しい亀裂等がみられなかった。

写真-3.4.36 右岸の頭部滑落崖（8月9日撮影）

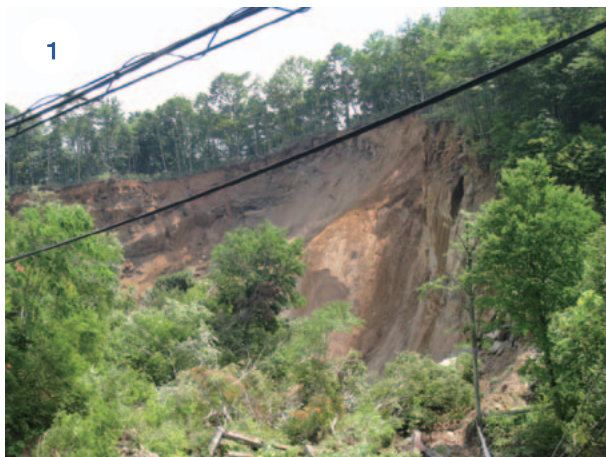
- ・県道の対岸斜面に幅約200mの地すべりが発生し、柳沢を閉塞した。
- ・県道路面上部に大量の崩土が堆積している。

写真-3.4.41 頭部滑落崖 (高さ30~50m)
(7月15日撮影)

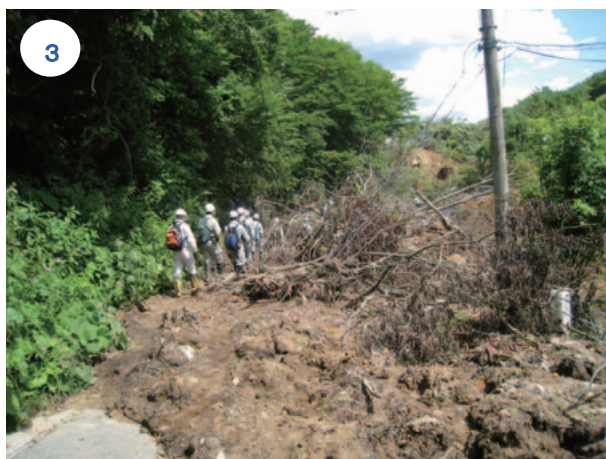
写真-3.4.43 県道に堆積した崩土
(7月15日撮影)

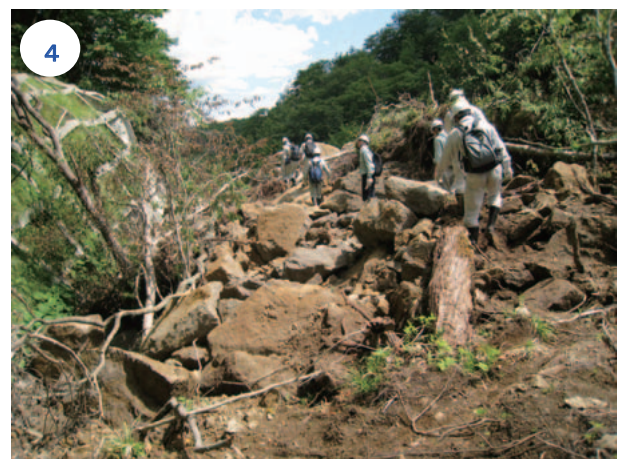
写真-3.4.44 県道に堆積した崩土-2 (7月15日撮影)

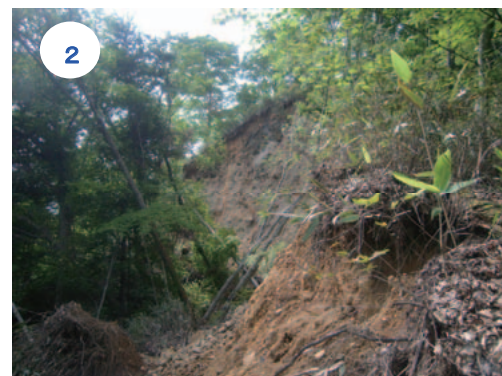
- ・幅約 130m、長さ約 130m の地すべりが発生し、移動土塊が河道（柳沢）および県道（約 130m）を閉塞した。
- ・滑落崖の高さは、約 20m。地すべり土塊内に陥没帯が認められる。
- ・滑落崖の上部斜面は、線状の凹地が見られる。また、上流側の側方崖の上流側にも旧側方崖がみられる。

写真-3.4.46 頭部滑落崖（高さ約20m）（7月15日撮影）

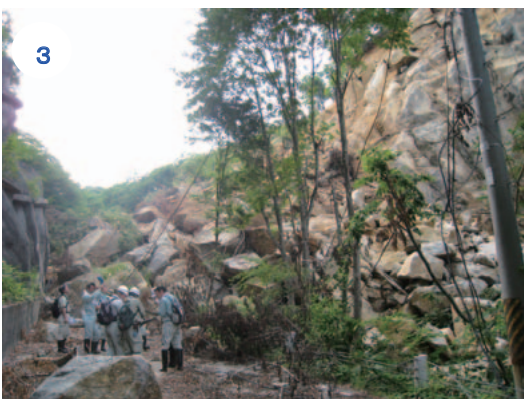
写真-3.4.47 地すべり末端部の状況（下流より）（7月15日撮影）

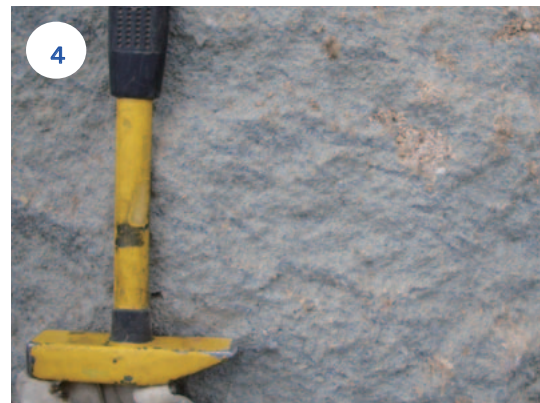
写真-3.4.48 溶結凝灰岩の硬さはハンマーの弱打で濁音を発して割れる程度である。（6月22日撮影）

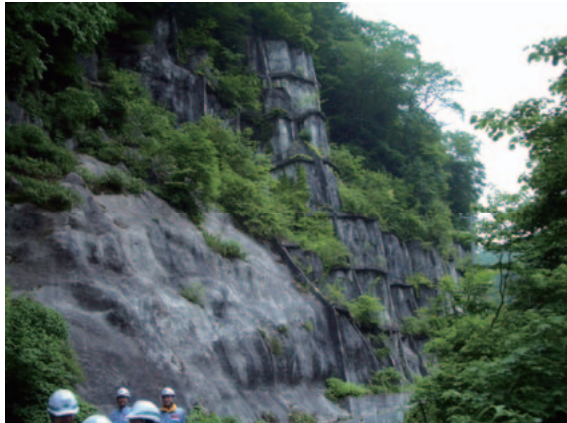
T19 地区：切土法面

写真-3.4.49 のり砕工の状況のり砕工は健全であるが路面上に落石が散在している。(6月22日撮影)

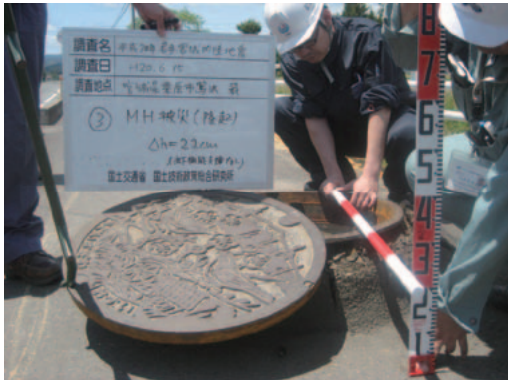
写真-4.1 マンホール隆起【栗原市・鶯沢】

鶯沢地区では、公共下水道幹線管きょ（φ450、塩ビ管、土被り 2.5～5.4m、開削工法、平成6年頃施工）においてマンホールの浮上がりが多く確認されるとともに、周辺地域の至るところで液状化の痕跡と見られる噴砂や電柱の沈下が確認された（写真-4.1、4.2）。

また、公共下水道幹線管きょの全マンホール（43個）の浮上高さを調査（6月15日）した。その結果、図-4.2・図-4.3、表-4.5に示すとおり、全体の76%（33/43個）で浮上がりが確認され、浮上がり高さは平均約10cm、最大29cm（写真-4.7）であった。

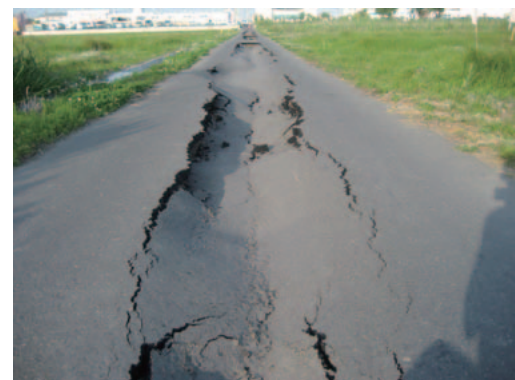
写真-4.6 埋戻し部沈下【栗原市・築館】

築館地区では、液状化対策として施工したリブ付き塩化ビニル管+砕石（RC40）基礎の路線が約 200mにわたって路面が沈下したが、下水の流下に支障はなかった（写真-4.6、図-4.6）。

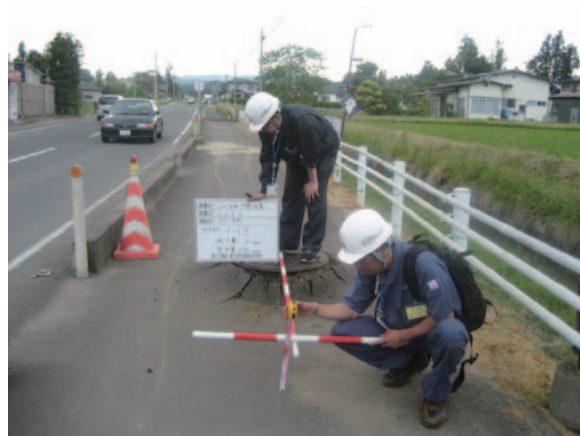
写真-4.7 マンホール浮上がり 29cm
【鶯沢幹線管渠MH.1-13】

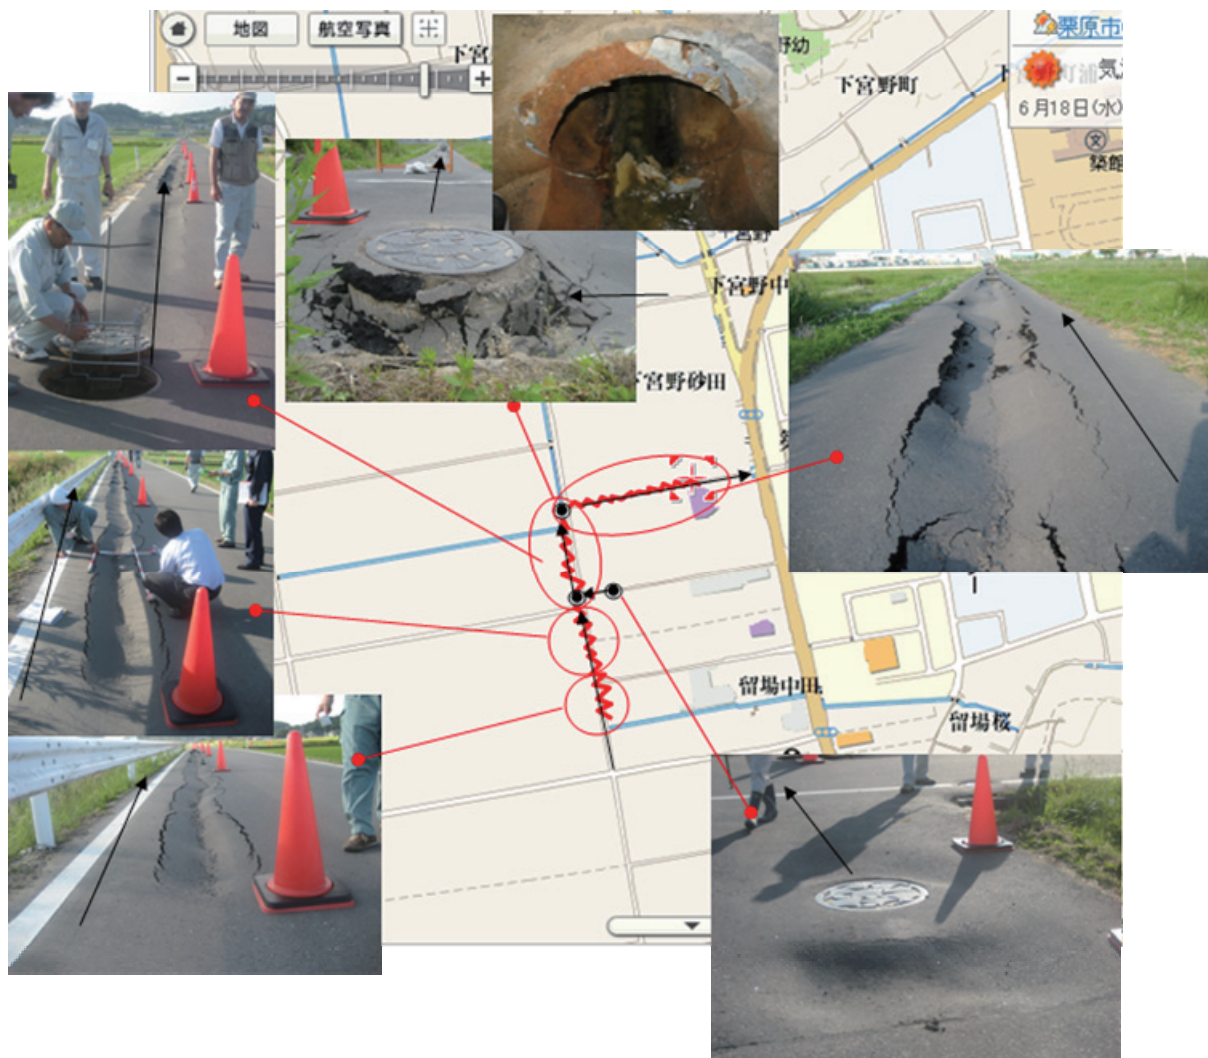
図-4.6 築館地区における埋戻し部の路面沈下

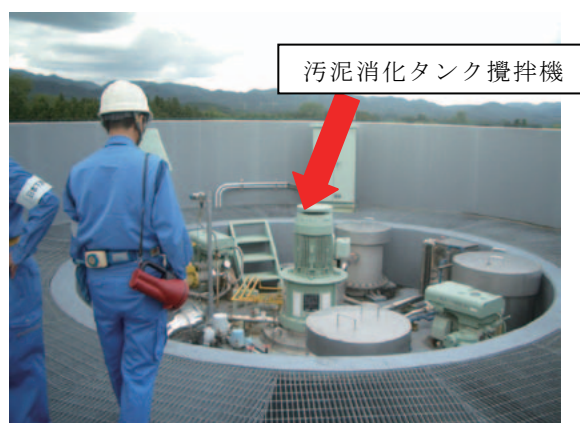
現地調査（外観からの点検）により、汚泥消化タンク攪拌機、汚泥濃縮タンク搔寄機が地震によって「過トルク」により停止がかかり、更に、再起動できない状況を確認した（写真-4.8）。被災確認後は、一次汚泥消化タンクの運転を停止し、二次汚泥消化タンクのみでの運転で対応していた。また、汚泥濃縮タンク汚泥搔寄機についても、2系のみでの運転で対応していた。これら以外についての不具合は見あたらず、水処理施設としては正常に機能していた。

写真-4.8 汚泥消化タンク攪拌機

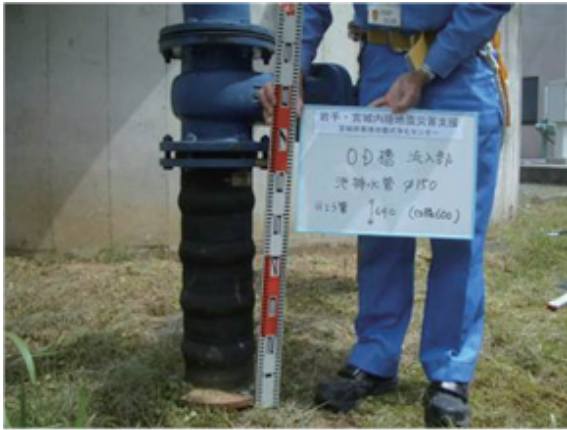
写真-4.9 池排水管用可とう管の伸び状況

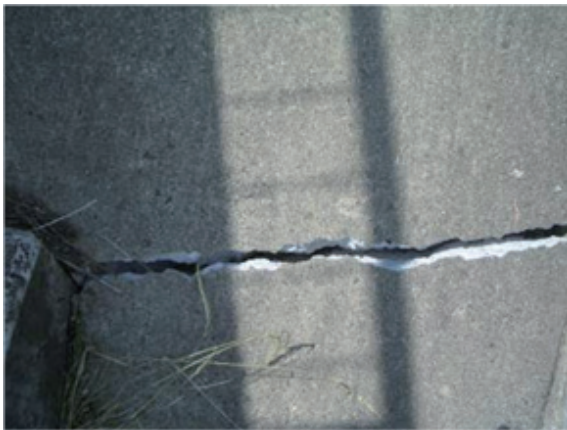
写真-4.11 放流渠法面防護壁の亀裂

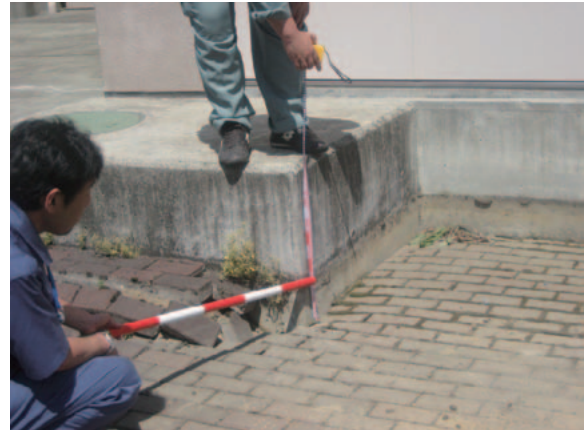
写真-4.12 場内地盤沈下

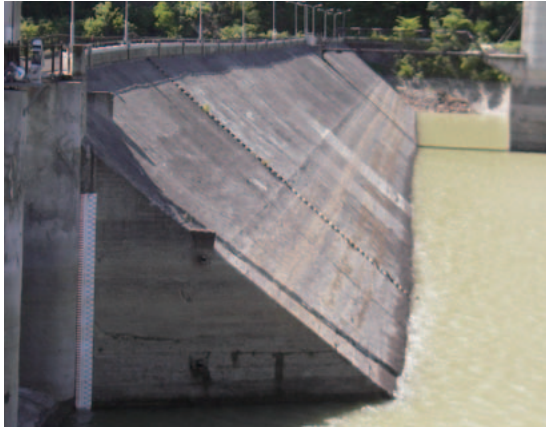
目視による変状の確認を行った結果、当ダムタイプ(CFRD)の貯水機能上最も重要であるコンクリート遮水壁については、写真-5.1(a)に示すように、遮水壁およびその継目部分での目立った損傷は認められなかった。写真-5.1(b)には、地震発生2年ほど前の2006年8月に撮影した当ダムの上流面を示す。写真-5.1(a)と(b)を比較すると天端の沈下変状が確認し易い。しかし、ダムの天端舗装に、写真-5.2、5.3に示すように、“なみうち”が見られ、亀裂も認められた。また、ダム下流法面では、写真-5.4、5.5に示すように天端の

写真-5.1(a) 上流面表面遮水壁の状況(損傷は外見上認められない)

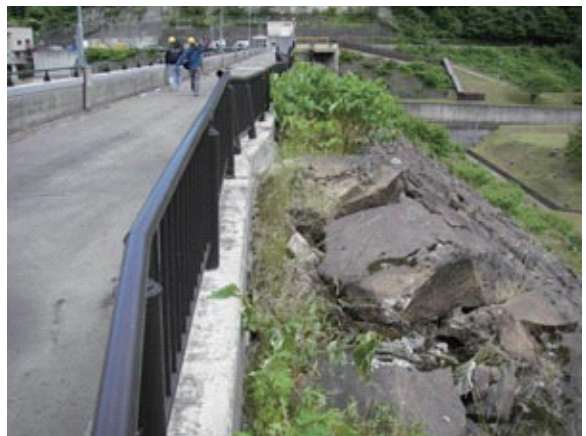
法肩部にあたる高欄と舗装部の境界に開きが見られ、天端舗装の“なみうち”の突出部の岩石にせり上がりが見みられた。その段差は50cm程度であった。さらに、せり上がり部から一部リップラップの落石が認められた。

写真-5.5 下流面天端付近のリップラップ材のせり上がり

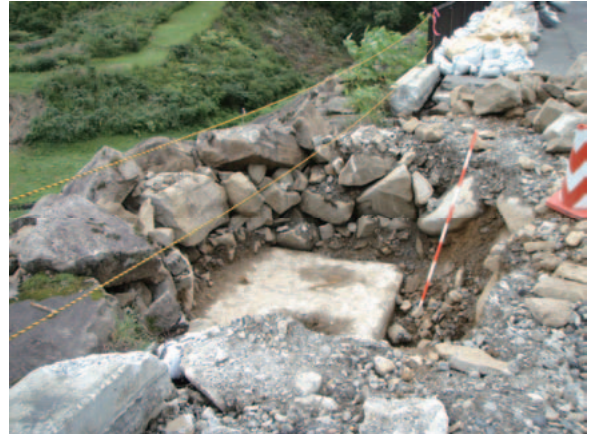
当ダムは、写真-5.6に示すように投石工法により築造されたが、このとき建設された投石用のトロック軌道のピアを堤体に埋設させていた。地震により堤体は沈下したが、埋設ピア箇所は沈下しないため、天端下流法肩のせり上がりという現象が発生した。地震後の開削調査でせり上がり変状箇所から埋設ピアの存在を確認した(写真-5.7)。

写真-5.7 天端開削調査で確認
した埋設ピア頂部（東北地方
整備局北上川ダム統合管理
事務所提供）

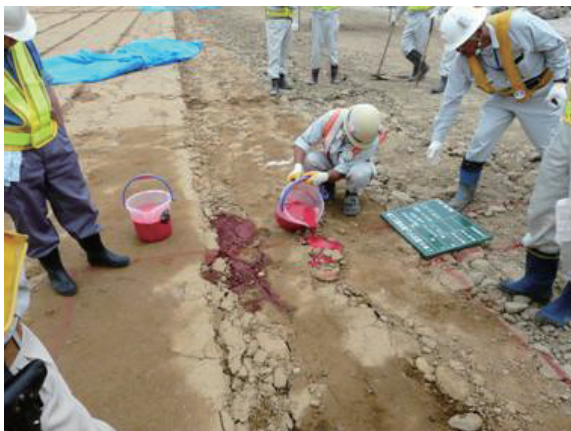
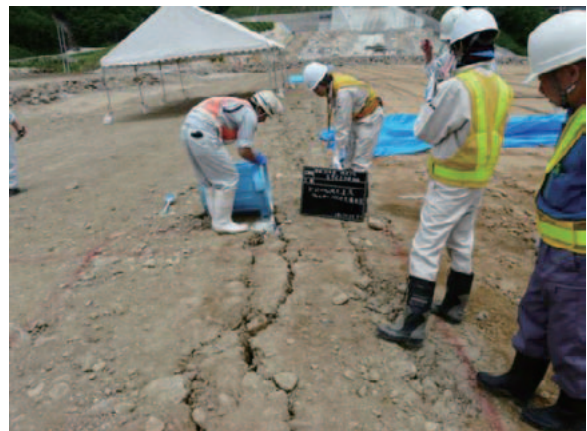
亀裂深度を調査するため、写真-5.10～5.13 に示すように、これらの亀裂に着色液を流し込みトレンチ掘削を行った結果、コア部で約 20～50cm、フィルター部で約 50～260cm の深さの亀裂であることが確認された。これは、図-5.9 に示すように、ロックやコアの地震による沈下量がフィルターのそれよりも大きく、その両者のゆるり込み沈下量の違いにより、特にフィルター部にひずみが集中し、深い亀裂が生じたと推察できる。

写真-5.10 亀裂深度調査状況 (コア部)
(東北地方整備局胆沢ダム
工事事務所提供)

写真-5.11 亀裂深度調査状況 (フィルタ
一部) (東北地方整備局胆沢
ダム工事事務所提供)

写真-5.12 亀裂深度調査開削状況（コア部）（東北地方整備局胆沢ダム工事事務所提供）

写真-5.13 亀裂深度調査開削状況（フィルター部）（東北地方整備局胆沢ダム工事事務所提供）

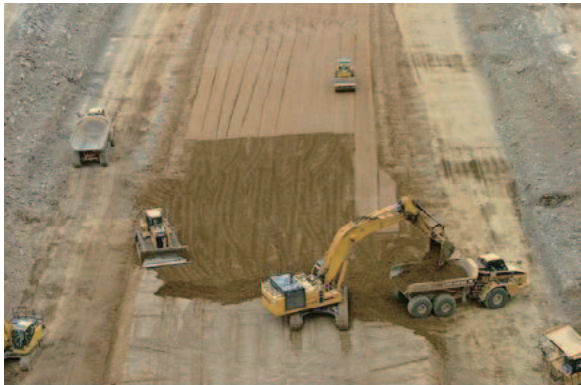
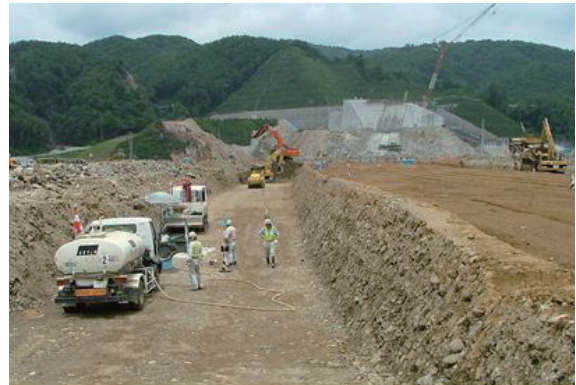
写真-5.14 コアの再盛立のための掘削状況（東北地方整備局胆沢ダム工事事務所提供）

写真-5.15 フィルターの再盛立のための掘削状況（東北地方整備局胆沢ダム工事事務所提供）

トレンチ調査での亀裂深度や密度の測定確認をもとに、コアとフィルターのゆるみ部分を確定し、ゆるみ部分以深まで確実に掘削除去し、再盛立を実施した(写真-5.14、5.15)。

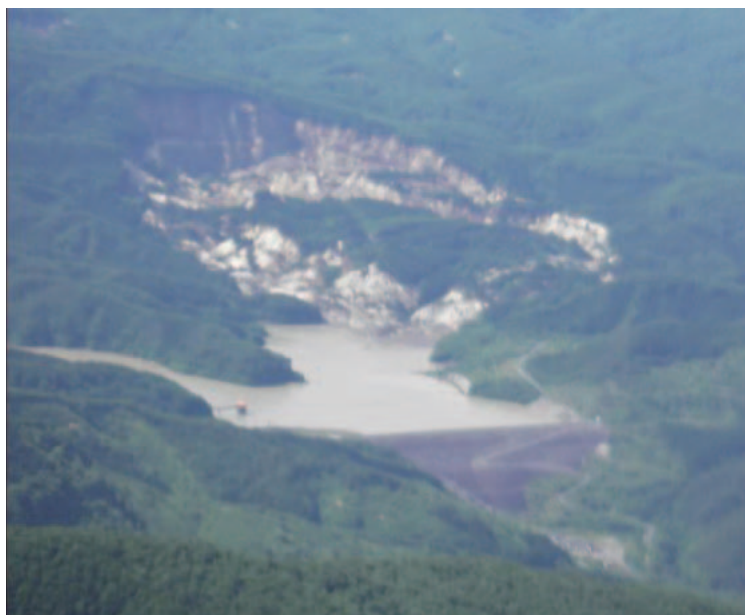
荒砥沢ダムの貯水池では、ダムから左岸上流約 800m の地点で大規模な地すべりが発生した。**写真-5.18** に示すように最大の地すべりは、長さ約 1.3km、幅約 0.8km、容量約 6,700 万 m³ である。地すべり土砂の貯水池への流入により、貯水位は約 2.4m 上昇した。これは約 150 万 m³ の土砂が貯水位標高以下に流入した計算になり、ダムの総貯水容量 1,413 万 m³ の約 10% に相当する量である。当該地すべりについては、「第 3 章 土砂災害」で記述している。

写真-5.18 荒砥沢ダムと貯水池周辺で発生した地すべり（6月15日14:24撮影）

地震直後に、地すべりの進行防止に考慮しながら、極力早急に貯水位を安全に低下させるべく、地震直後の水位（6/14 12:00 時点 EL. 270.91m）から夏期制限水位（EL. 268.7m）に向けて 50cm/日の速度で貯水位を低下させた。

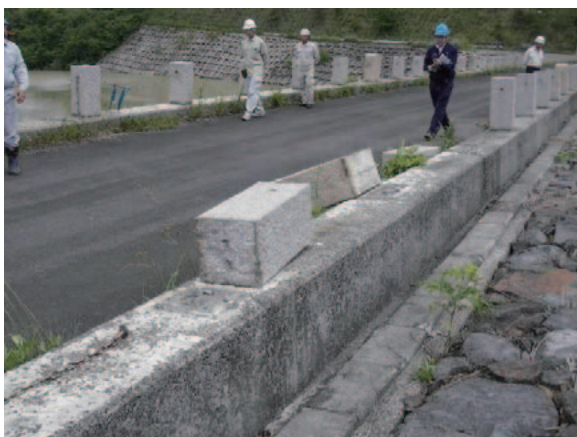
写真-5.19 天端の状況（天端高欄支柱が一部倒壊）

目視による変状の確認を行った結果、写真-5.19 に示すように天端高欄支柱の一部で倒壊があったものの、写真-5.20、5.21 に示すように天端の舗装面には顕著な亀裂は認められなかった。また、地山取付け部継目の開きや右岸側の洪水吐き取付け部に幅 10-20mm 程度の横亀裂が発生していたが、目視確認できる貯水位標高以上の堤体上流面および下流面のリップラップに変状は認められなかった。

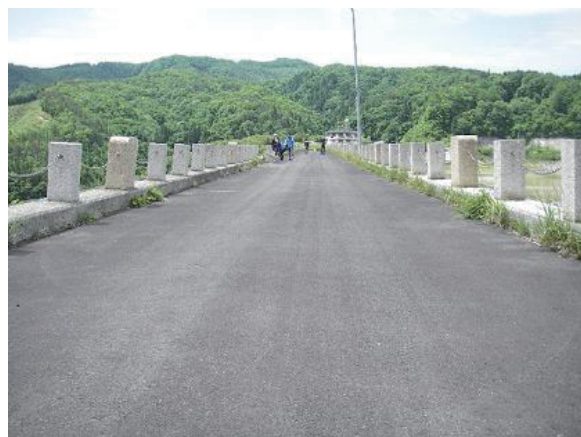
写真-5.20 天端の状況（天端舗装面のアンジュレーションは生じたが、亀裂はほとんど確認されなかった）

写真-5.21 堤体上流面の状況（リップラップのずれは認められない）

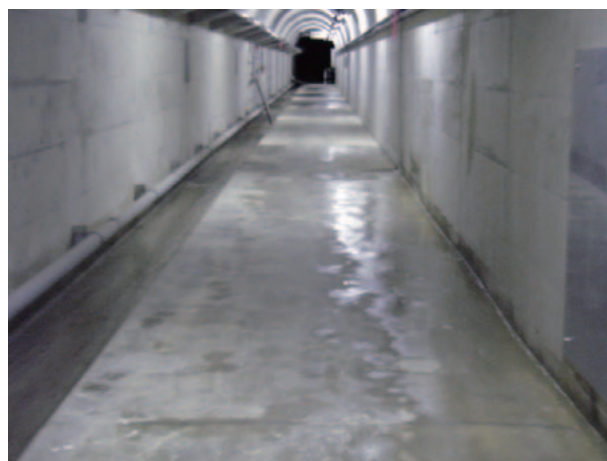
写真-5.24 河床部付近の監査廊の上流側側壁とインバートからのしみ出し

河床部付近の監査廊において、上流側の側壁とインバートとの境界から滴水およびしみ出し程度の漏水が見られた (写真-5.24)。また、監査廊アーチ部の微細な亀裂および監査廊のブロックの継目に地震によると考えられる開きが見られた。

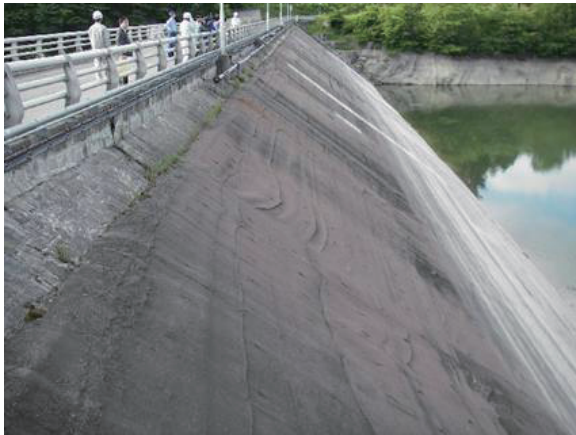
目視による変状の確認を行った結果、写真-5.25、5.26 に示すように上流遮水壁や下流ロック表面に変状は確認されなかった。天端舗装面には顕著なクラックは確認されなかったが、舗装面の下流法肩部に高欄に沿ってダム軸平行方向にヘアークラックが確認できた(写真-5.27)。また、ゲートに変状は認められなかった。また、地震後に管理者によってゲートの動作確認が実施され問題はなかったことを確認している。

写真-5.25 堤体上流遮水壁の状況（地震による変状は認められない）

写真-5.26 堤体下流面の状況（リップラップのずれも認められない）

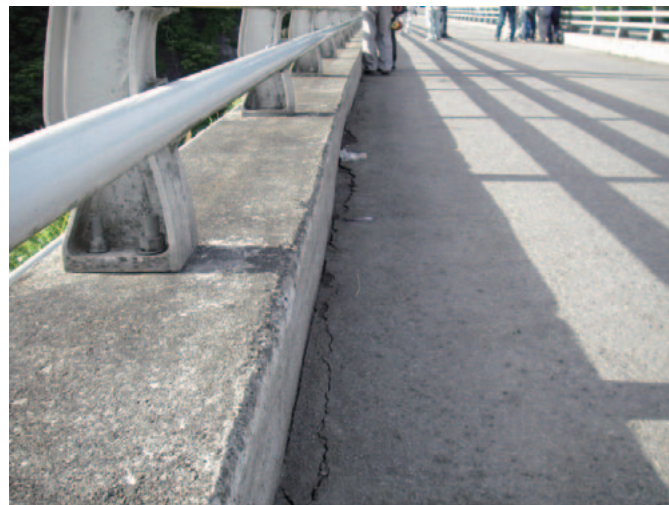
写真-5.27 下流法肩部の高欄に沿って発生した舗装面のヘアークラック

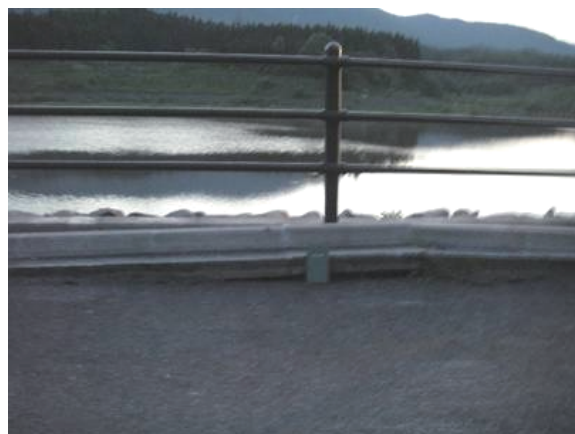
目視による変状の確認を行った結果、写真-5.29 に示すように天端舗装面に最大幅 10mm 程度の横亀裂が 2カ所発生し、写真-5.30 に示すように天端の L 型縁石が 1カ所で盛り上がりが生じているのを確認した。また、右岸地山取り付け部付近の天端舗装面にも数条の亀裂が生じていた。

写真-5.30 天端縁石の損傷

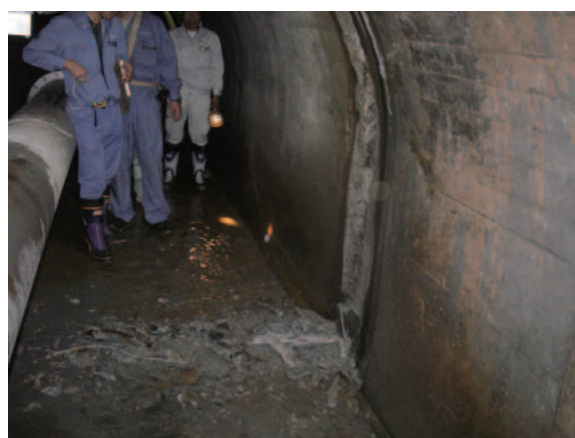
い下流側トンネル区域において、ジョイント部のコンクリート破損が生じた(写真-5.31)。なお、上流側のトンネル閉塞工およびその近辺のトンネル壁には変状は認められなかった。

写真-5.31 アクセストンネルのジョイント部の破損

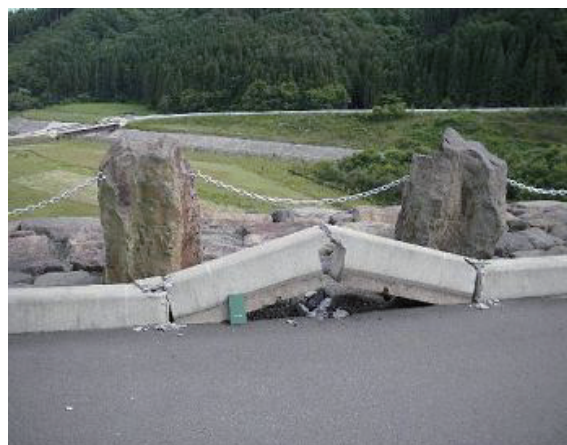
目視による変状の確認を行った結果、写真-5.32に示すように天端の縁石が地震により圧縮を受け、数カ所で破損が見られた。しかし、写真-5.33に示すように天端の舗装面には亀裂や変形等の変状は認められなかった。また、写真-5.34に示すように目視確認できる貯水位標高以上の上流面および下流面のリップラップに変状は認められなかった。

写真-5.32 天端の縁石の破損

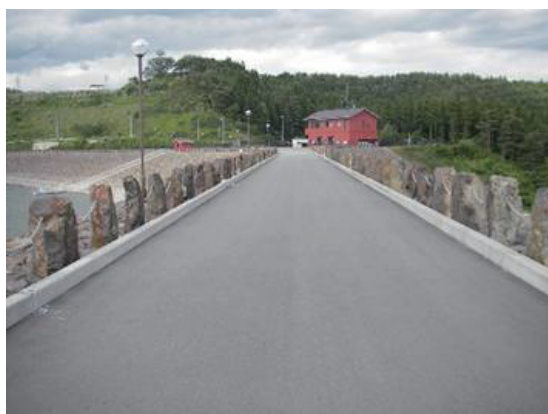
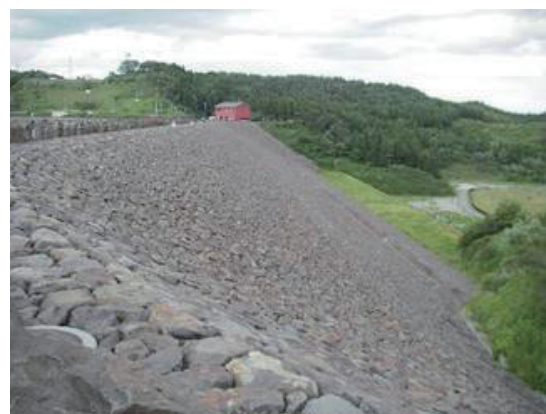
写真-5.33 天端の状況（舗装面に亀裂は認められない）

写真-5.34 堤体下流面の状況（リップラップにずれは認められない）

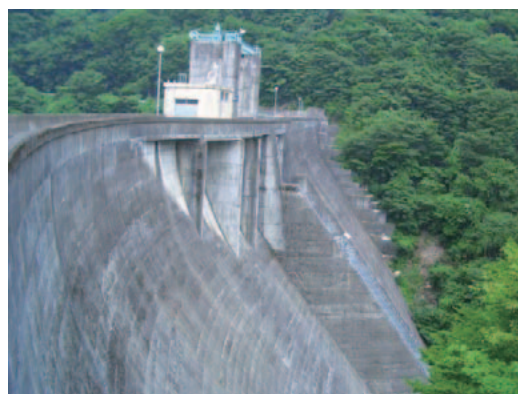
写真-5.36 栗駒ダム堤体

本震後の臨時点検においては、クレストゲート底部右岸側において地震前から若干量の漏水量があったが地震後に増加していることが確認された。その後、地震前と同程度まで減少している。

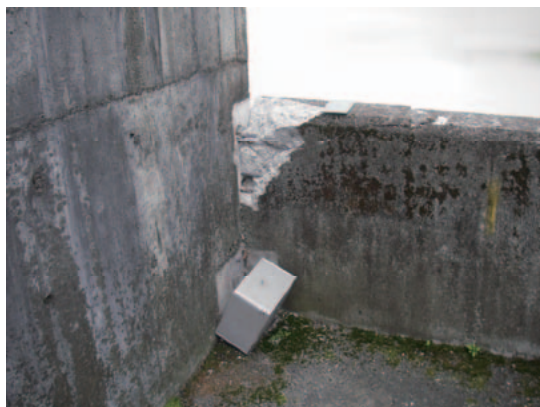
写真-5.39 天端高欄コンクリートの剥落

ているが、その深さは不明である。当門柱は他方の門柱との橋梁などによる連結がなく、上下流方向ならびにダム軸方向に門柱が振動し、門柱のダム軸平行面と直角面両方に亀裂が入ったと思われる。また、ダム軸方向の門柱の振動によりクレストゲートの門柱と天端高欄の境界部において圧縮による、天端高欄コンクリートの隅角部の剥落があった（写真-5.39）。

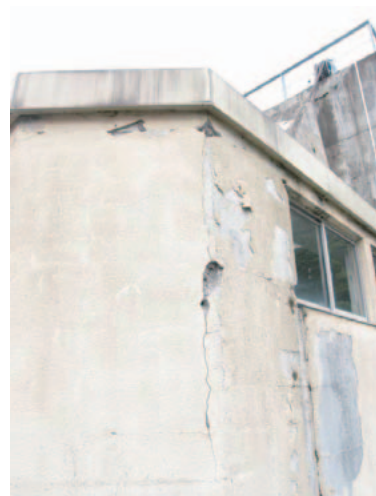
写真-5.40 ゲート巻上機室の壁面の損傷

クレストゲート巻き上げ機室の壁面にはクラックが生じていた（写真-5.40）が、室内のゲート巻上機等の設備の損傷は報告されていない。

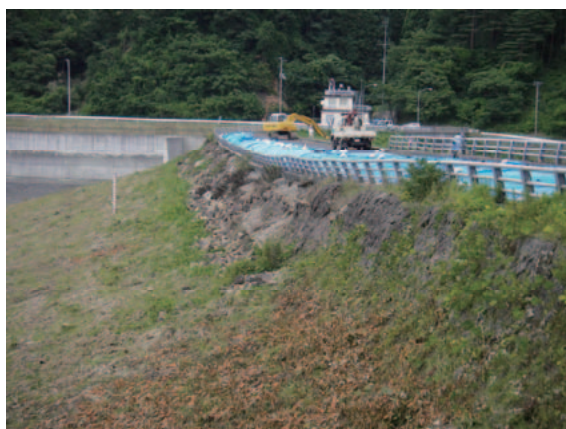
ダム天端の上流面に設置されていた高さ約4mの石積みの波返しが、長さ約130mにわたって崩壊した（写真-5.42）。あわせて、天端上流側の法肩が崩壊し、高欄が貯水池側に傾倒した。

写真-5.42 波返しの石積の損傷状況

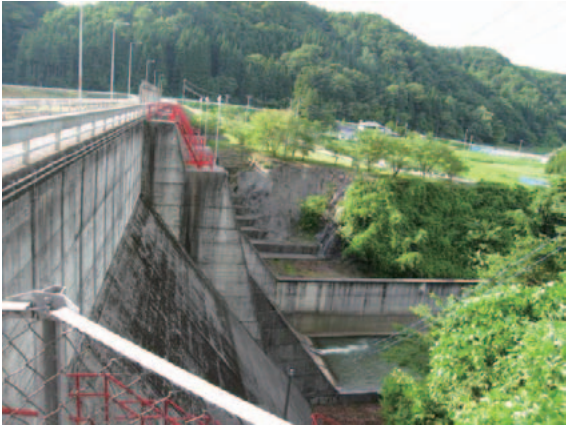
写真-5.46 衣川2号ダム堤体（重力式コンクリート堤体部）

ダム本体の目視観察では、地震による目立った変状は確認できなかった。重力式コンクリートダム部とロックフィルダム部の境界部においても特に変状は観察できなかった（写真-5.48）。

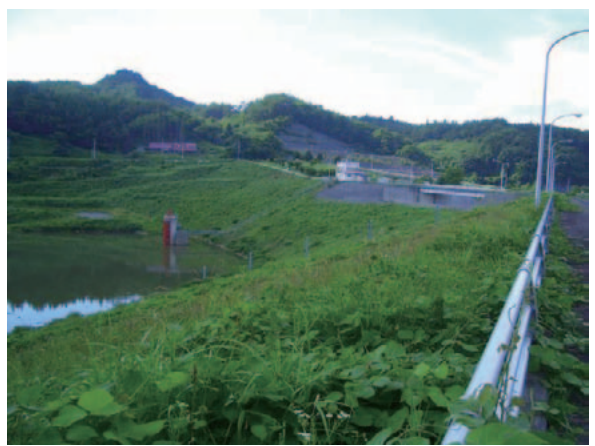
写真-5.49 衣川3号ダム堤体

ダム本体の目視観察では、堤体上下流面が草で覆われており、詳細な目視観察は困難であった。天端舗装には目立った変状はなく、また、上下流の法肩の縁石と天端舗装に僅かな開きがみられたが地震によるものかどうかは明確ではない。また、堤体下流のピットで漏水量が計測されているが、変動はほとんどなかった。

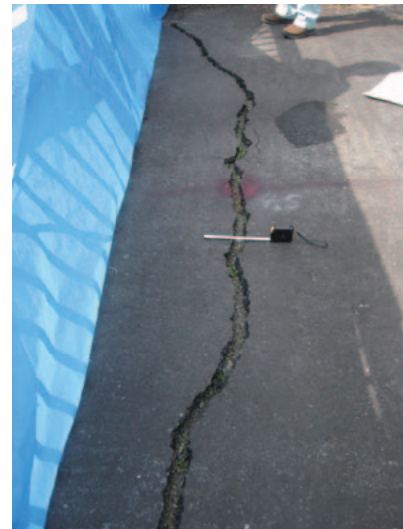
ダム本体の目視観察では、堤体の左岸取り付け部の天端舗装に亀裂がみられた（写真-5.51、写真-5.52）。その他に、ダム本体には地震による変状は確認されなかった。また、堤体下流部で漏水量が計測されているが、変動はほとんどなかった。

写真-5.52 衣川4号ダム天端舗装の横亀裂（右岸側地山取り付け部）

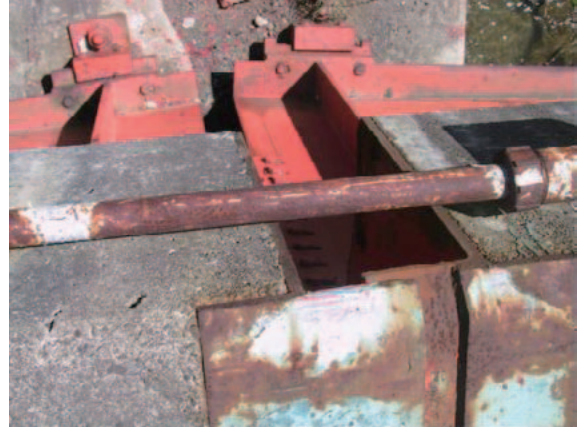
調査では、橋梁本体に顕著な異常は確認されず、支承部に桁が変位した痕跡（写真-6.5）や伸縮装置部の背面に若干の段差が見られた程度であった。

写真-6.5 桁変位の痕跡

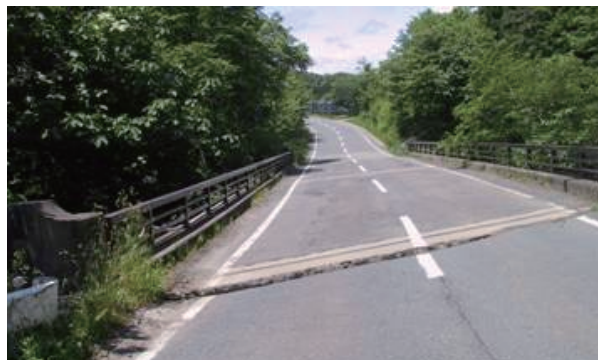
調査では、橋台背面部の段差（約 5cm程度）のほか顕著な異常は確認されなかった（写真-6.7）。

写真-6.7 荒沢橋の被害状況（段差）

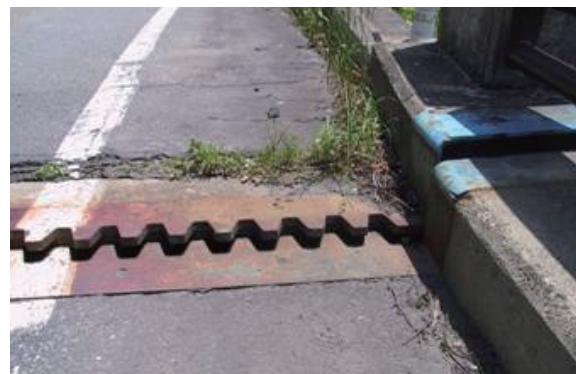
調査では、A1 橋台（秋田側）付近で斜面崩壊を生じており、伸縮装置の鉛直ずれや橋台上および中間橋脚上の支承部の沓座モルタルの損傷などが確認された（写真-6.9～6.10）。また、A2 橋台には幅 5mm程度の斜めひび割れが、中間橋脚には地盤面から約 2mの位置に曲げひび割れがそれぞれ生じていたことが確認された（写真-6.11）。なお、調査時にはA1 橋台周辺においてグラウンドアンカーの施工中であったため、A1 橋台の損傷については調査できていない。

写真-6.9 伸縮装置のずれ

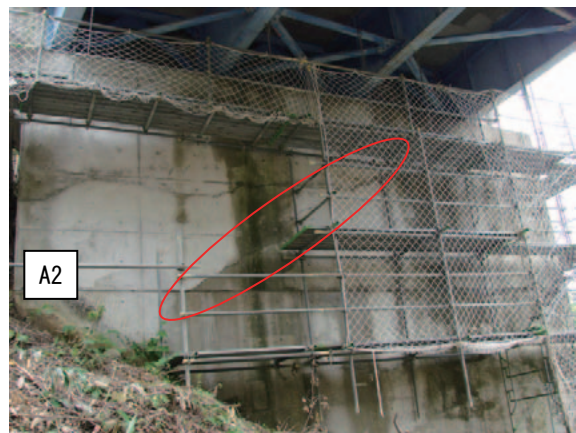
写真-6.11 A2 橋台の斜めひび割れ

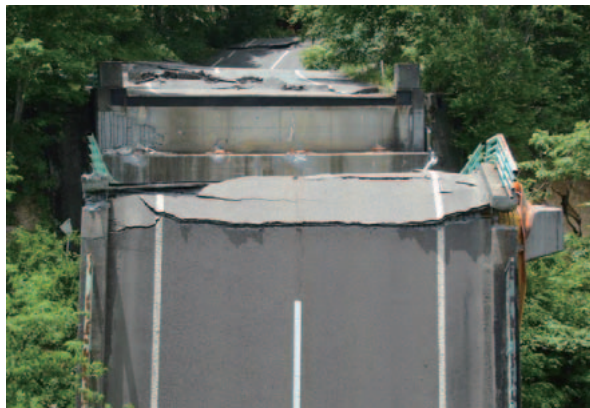
桁の端部はともに橋台の支承から外れ、P1 橋脚上で折れ曲がるように大きく変形し落下していた（写真-6.14）。

写真-6.14 落橋した祭時大橋

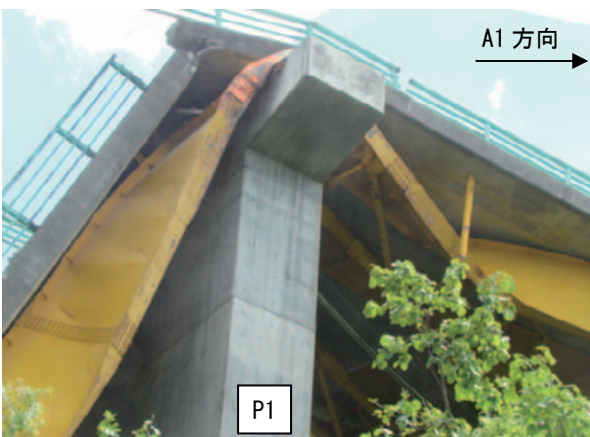
橋脚上部の打ち継ぎ目付近に軽微なひび割れが確認された。また、橋脚はA1 橋台側（秋田方面）へやや傾斜しており、主桁は橋脚上で激しく屈曲していた（写真-6.17～6.18）。

写真-6.17 P1 橋脚のA1 方向への傾斜

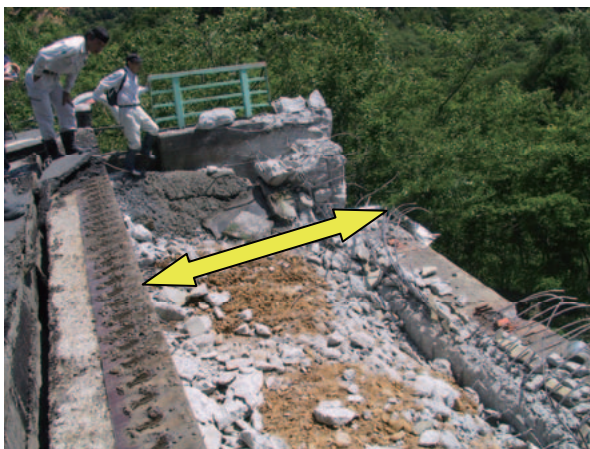
A2 橋台では、パラペットと躯体部との間に約4mもの大きな離れが確認された（写真-6.21）。パラペットには主桁の衝突痕が、また、主桁にもコンクリートとの衝突や著しい変形が見られ、主桁が何らかの力でパラペットを後方へ押し込んだのではないかと推測される（写真-6.22、図-6.6）。なお、A2 橋台背面では、踏みかけ版ごと押し込まれたような路面の変状が生じていた（写真6-23）。

写真-6.21 A2 橋台パラペットと躯体との離れ

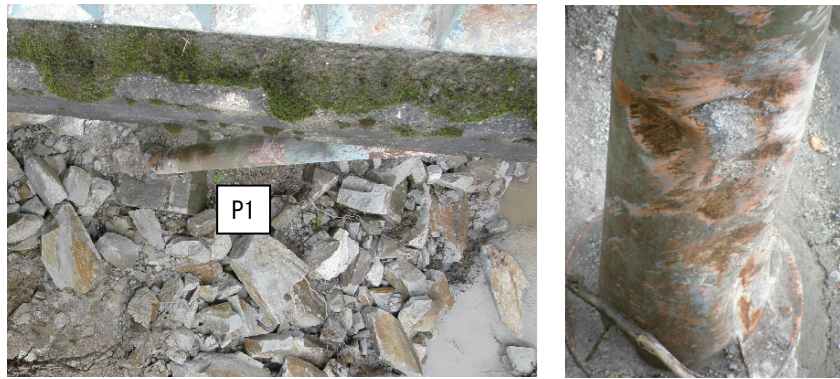
調査では、P1橋脚基部の変形などが確認された。損傷状況から、落石の衝突が原因と推定される（写真-6.36）。

写真-6.35 P1 橋脚の変形

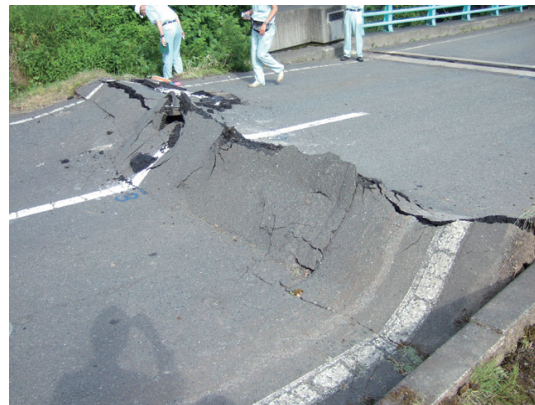
調査では、A2 橋台背面付近の路面が割れていること（写真-6.37）、A2 橋台及びP2 橋脚がA2 橋台側に傾斜しており、A2 橋台の傾斜角は約 5 度であったこと（写真-6.38）、A2 橋台側のPC桁の横桁にひび割れが生じたこと（写真-6.39）が確認された。

写真-6.37 A2 橋台背面付近の路面の割れ
