国土技術政策総合研究所資料
Technical Note of National Institute for Land and Infrastructure Management, No.486
土木研究所資料
Technical Note of Public Works Research Institute, No.4120
建築研究資料
Building Research Data, No.115

December 2008

平成20年(2008年)岩手・宮城内陸地震被害調査報告
Report on Damage to Infrastructures and Buildings
by the 2008 Iwate-Miyagi Nairiku Earthquake

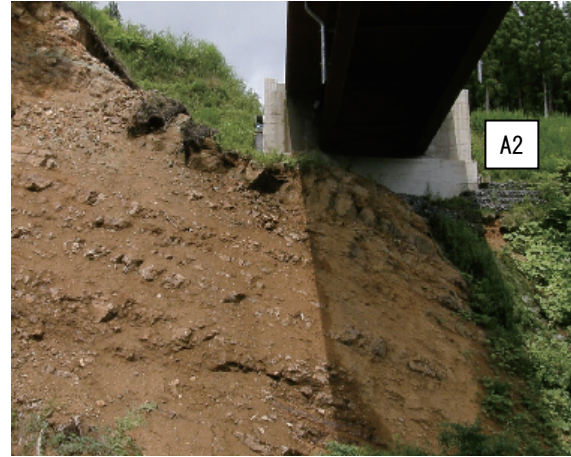
調査では、A2 橋台付近で地山の崩落が生じており、A1 橋台側で桁の衝突や支承の損傷、伸縮装置部の段差などが確認された（写真-6.42～6.44）。

写真-6.42 地山の崩落

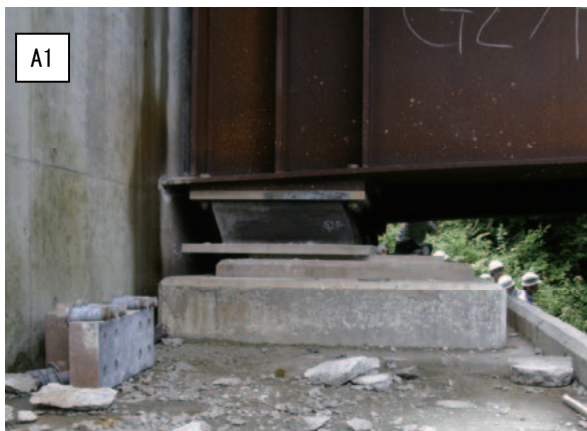
写真-6.43 桁の衝突と支承部の損傷

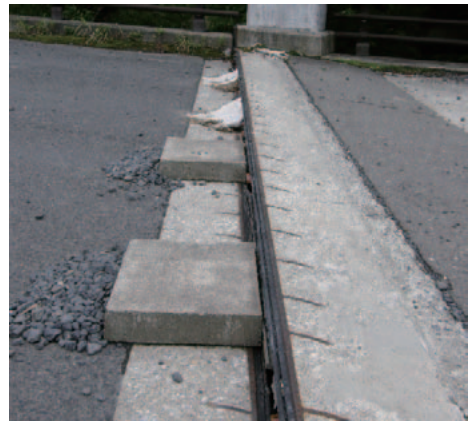
調査では、A1 橋台支承部の沓座コンクリートが破壊され、伸縮部で上部工との段差が確認された（写真-6.47～6.48）。また、A2 橋台支点上の垂直補剛材の変形や橋台堅壁のひび割れなども確認された。

写真-6.48 A1 胸壁天端と上部工との段差

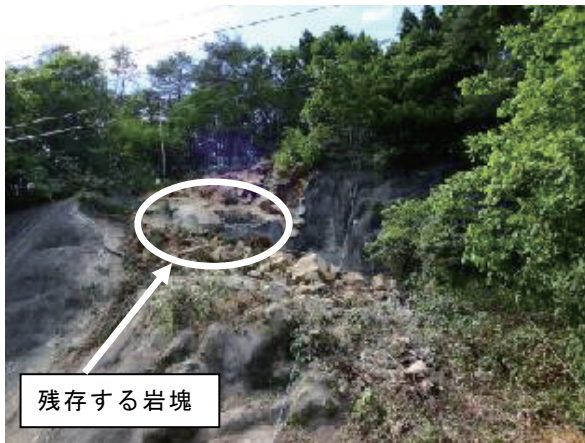
図-7.2.1 中の被害箇所 3-1 において、吹付のり面および隣接する自然斜面で岩盤崩壊が発生した。崩壊規模は幅 50m、高さ 25m で、調査時には道路上の岩塊は撤去されていた。しかし、吹付のり面部分の斜面上には、図-7.3.1(a)に示すように最大径 2m 程度の岩塊が不安定な状態で多数残存していた。また、吹き付けのり面に隣接する自然斜面で発生した岩盤崩壊の状況を図-7.3.1(b)を示す。

(a) 吹付のり面の状況

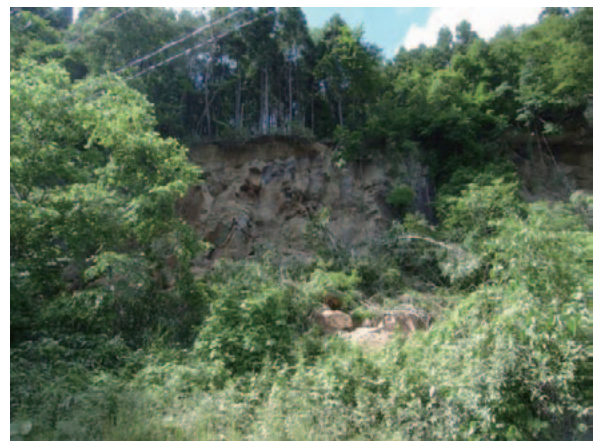
(b) 自然斜面の状況

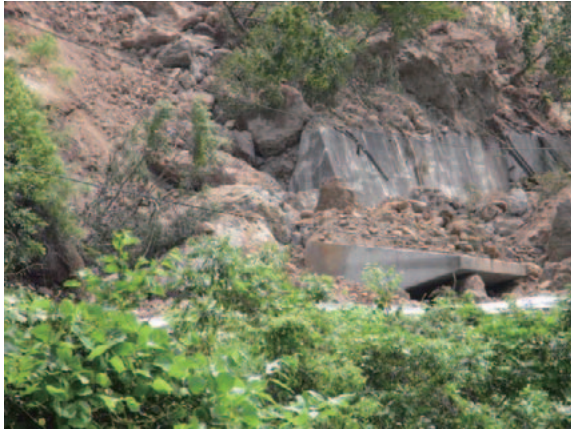
同図(a)に示した右側の崩壊 (B 部) は、同図(b)に示すように崩落高さが約 55m、岩塊の最大径が約 8m 程度と A 部と比較して大規模だった。崩壊斜面下部に設置されていた落石防護柵及び擁壁の一部は、崩壊岩等の衝突によって倒壊した (図-7.3.7(c)、(d))。調査時点では斜面上には不安定岩塊が多数残存していた上に、斜面上部の岩盤には開口亀裂が多数発達しており、不安定な状態だった。

(c) 倒壊した擁壁

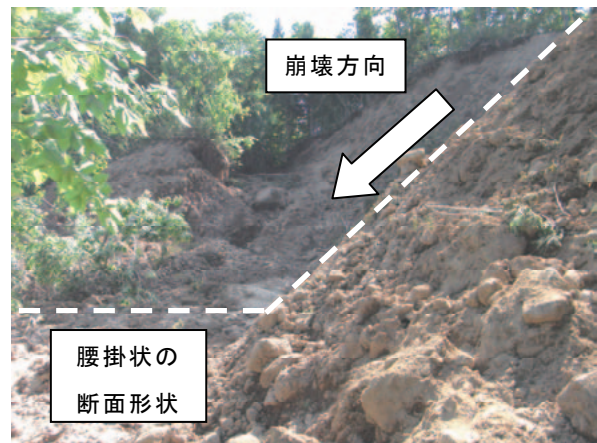
(b) 崩壊箇所上部

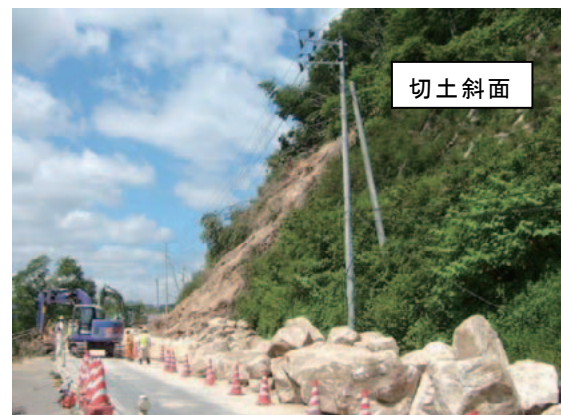
図-7.2.1に示す被害箇所4-1に位置する国道397号線、胆沢トンネルの西側に建設されていた盛土高さ約10 mの軽量土盛土（気泡混合土）が被災し、切盛境の路面においてクラック、20 cm程度の段差が生じた（図-7.4.1）。しかし、壁面工には目立った変状は認められなかった。なお、切土斜面にはロックボルト併用ののり枠が施工されており、のり枠自体に目立った損傷は認められなかったが、のり枠上方で斜面崩壊が発生していた（図-7.4.2）。

図-7.4.2 軽量盛土箇所、切土斜面の崩壊

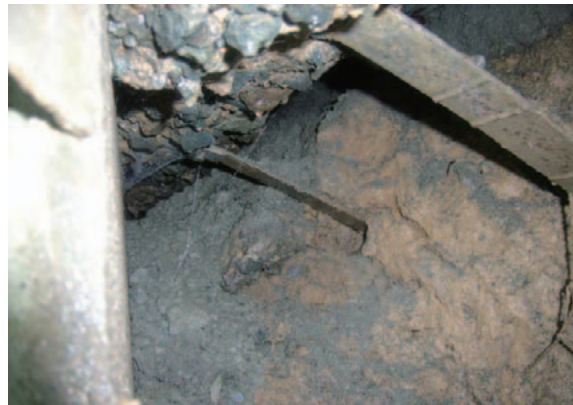
図-7.5.3中A部においても図-7.5.4に示すように壁面パネルが傾斜しており、内部盛土材がはらみ出していた。はらみ出した盛土材の内、壁面パネルの背面に施工されていた背面フィルター層は同図に示すように透水性の高い礫材料だったが、盛土材料には難透水性の細粒分を多く含んだ材料も観察された。壁面工からも湧水が見られており、地山からの浸透水により盛土内の含水比が高かった可能性が考えられる。なお、傾斜した壁面パネルの内部を観察した限り、図-7.5.5に示すように壁面パネルとストリップの連結部での破損は生じていなかった。

図-7.5.5 国道 398 号線 壁面パネル背
後のストリップの露出

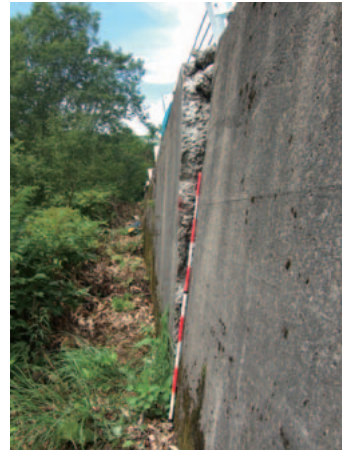
図-7.5.11 国道 342 号線宮城県境付近の重力式擁壁の被害（壁面の傾斜）

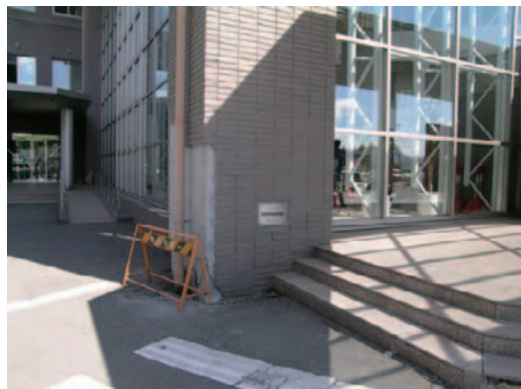
栗原市築館のA建築物では、内外の柱仕上げ材（タイル）の落下が確認された。（図-8.2.1）。その他、内装亀裂等の軽微な被害や、建築物周囲の地盤との間隙（5 cm 程度）も見られた。

(a) 外装タイルの剥落

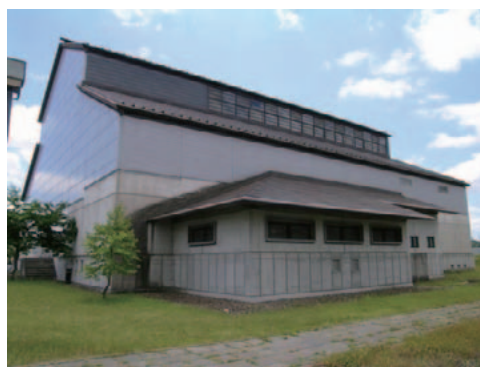
図-8.2.7 D建築物北面（高窓に被害なし）

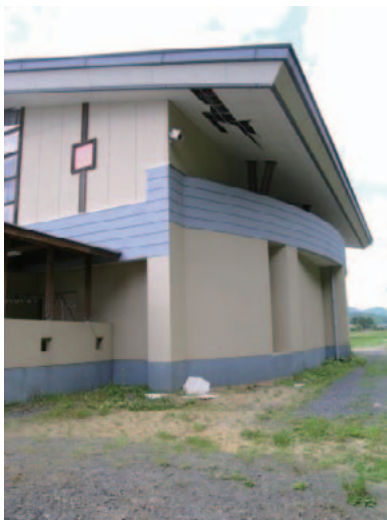
図-8.2.9 E小学校体育館被害状況

コミュニティホールは、下部が鉄筋コンクリート造で小屋組は木造である。木造小屋組部分に設けられた高窓の1か所でサッシの脱落（図-8.2.8）があった。体育館は鉄骨造で、けた行方向端部には比較的大きな軒の出があり、4隅のうち一か所で軒天のケイ酸カルシウム板の落下があった（図-8.2.9）。また、天井2か所に取り付けられたバスケットゴールのフレームを構成する斜材の接合部が破壊して、一台では斜材1本が脱落、もう1台では斜材1本が垂れ下がる被害があった。

(a) 軒天外装材落下

(b) 軒天外装材落下部分詳細

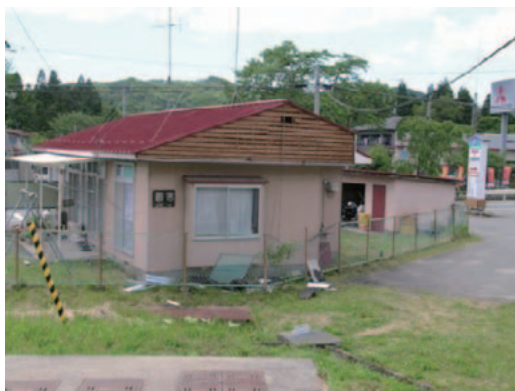
栗駒松倉、栗駒沼倉の両地区では、道路から見る限り住宅の被害が軽微であるが、窓ガラスの損傷、外壁仕上げの剥落（図-8.2.10）、屋根瓦のずれなどが散見された。

図-8.2.10 栗駒松倉地区の住家被害（妻壁仕上げ剥落）

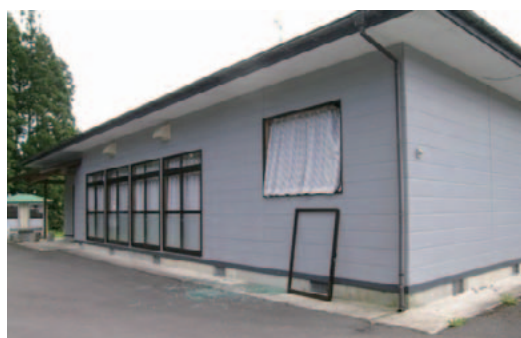
図-8.2.11 栗駒沼倉地区の住家被害（1）

栗駒沼倉上滝の原にあるF建築物では窓サッシの脱落があり、その向かいの2階建て木造住宅で窓の損傷がありシートが張られていた（図-8.2.11）。また、これと隣接する伝統的構法の住宅では、サッシの脱落、土壁の剥落等の被害があったが、残留変形は小さく、木造躯体の損傷は確認されなかった（図-8.2.12(a)～(c)）。また、同敷地内で礎石の上に土台を流した小屋で、壁量が多いこともあり、土台から上が滑動したのみで上部構造の被害がほとんどない建物もあった（同図(d)）。また、その近隣では、補強鉄筋の入っていないと見られるブロック塀の倒壊（図-8.2.13）や、石碑の基部を囲む擁壁の崩壊、水路際の地盤の沈下（2～3 cm 程度）（図-8.2.14）が確認された。

(a) 建築物F（窓サッシ脱落）

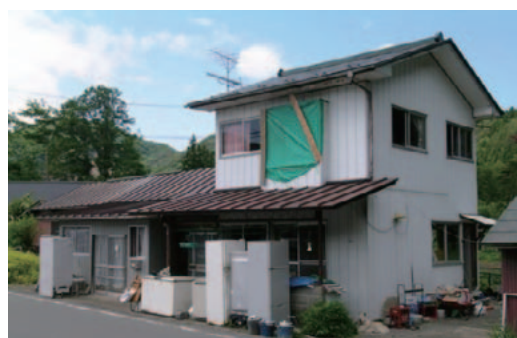
(b) 住宅の窓の損傷

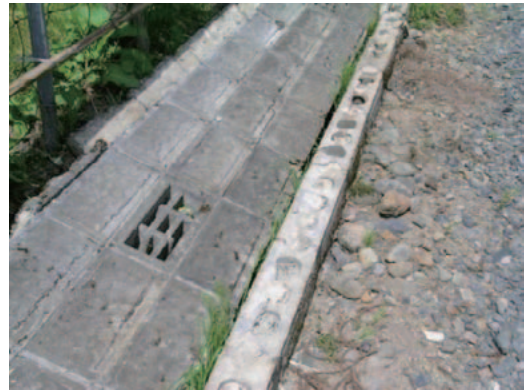
図-8.2.13 栗駒沼倉地区の住家周辺の被害（ブロック塀）

(a) ブロック塀の倒壊

(b) 同詳細 鉄筋は見当たらない

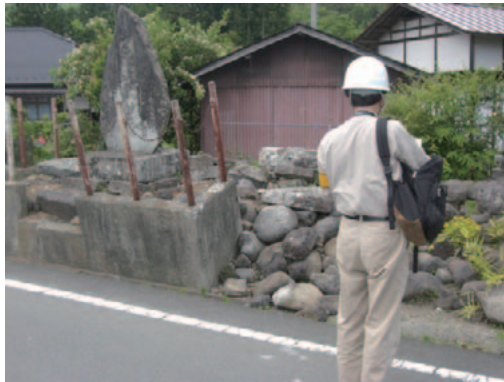
図-8.2.14 栗駒沼倉地区の住家周辺の被害（その他）

(a) 石碑基部の崩壊

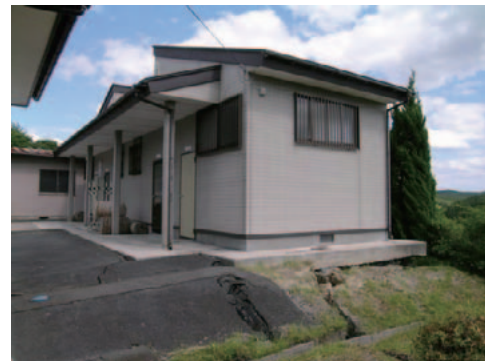
図-8.2.15 G工業高校敷地周辺の被害

栗原市鶯沢のG工業高校では、敷地南側斜面の盛土擁壁で大規模な崩壊があり、擁壁上部の敷地で地盤に幅 10cm 程度の亀裂が 1メートルほどの間隔で 2箇所発生し、建物基礎下に隙間ができる状態となった（図-8.2.15(a)(b)）。敷地は切土・盛土によって 4段に造成され、それぞれ盛土端部で軽微な地割れが見られた。また、最上段の擁壁頂部には、はらみ出しを生じていた（同図(c)）。体育館では妻面（西側）の窓ガラス 1か所及び北面の窓ガラス 1か所の破損、ステージ脇の 2階天井板の一部落下があった（図-8.2.16）。

(b) 南側斜面擁壁上部の建物

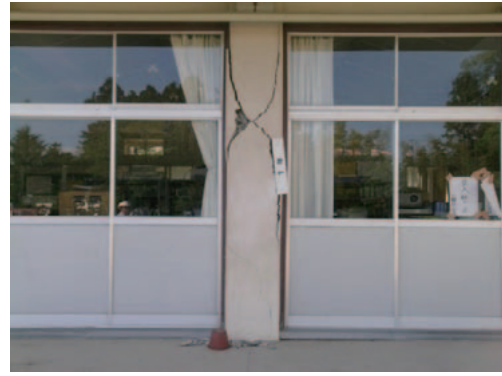
図-8.2.17 H小学校旧校舎の被害状況

旧校舎は昭和 38 年に建てられた鉄筋コンクリート造の校舎で、南面外部に面した1階柱 11 本中、少なくとも7本において、せん断ひび割れが確認された。内部では、階段周り、及び2階の柱にも損傷が認められた（図-8.2.17）。

(b) 1階柱のせん断破壊

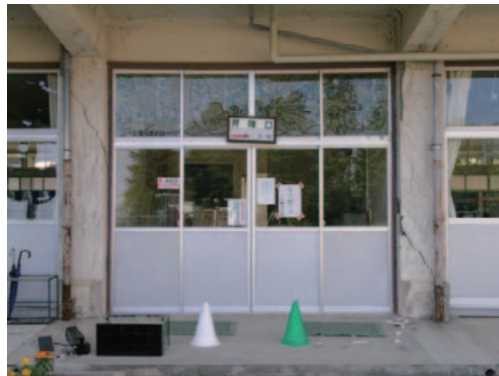
(c) 1階出入口脇の柱の損傷

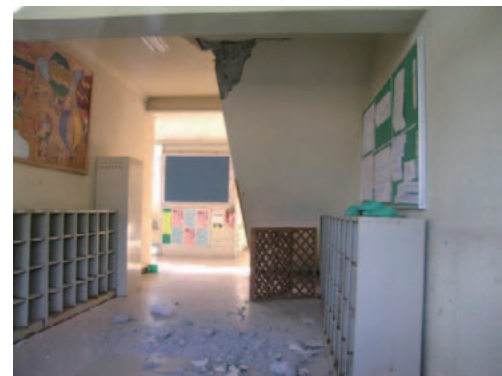
(d) 1階階段上部の損傷

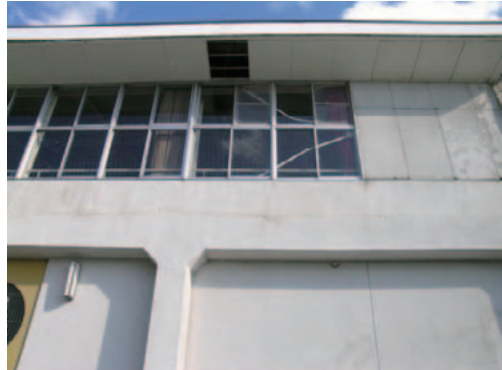
また、体育館は昭和 51 年に建てられた下部鉄筋コンクリート造、上部鉄骨造の体育館で、鉄骨造部分について、桁行方向に関してはブレースを両端部の架構のみに配置する設計であったが、これらのブレースが、すべての位置（計4箇所）において、座屈及び端部接合部の破壊を生じていた。また、両けた面（南面、北面）での窓ガラスの破損、北面の一部で内装面材の剥離、北側（2か所）及び西側（1か所）の一部軒天の落下等の被害が、確認された（図-8.2.18）。

(b) 軒天落下及びブレース座屈

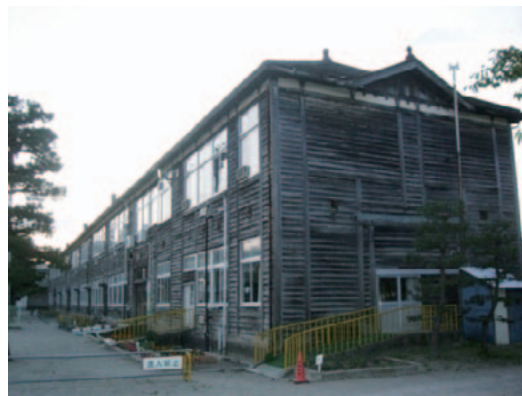
大崎市古川のJ小学校は、旧校舎として築80年程度の2階建て木造校舎が2棟建設されている。うち南側の校舎（昭和6年）は木造の補強壁を外構面に張り出して設置する耐震補強が行われており、現在も使用されているが、無補強の北側の校舎（昭和4年築）を含め、いずれも外観上の被害は見られなかった（図-8.2.22、図-8.2.23）。

図-8.2.22 J小学校旧校舎（北校舎）の外観（無被害）

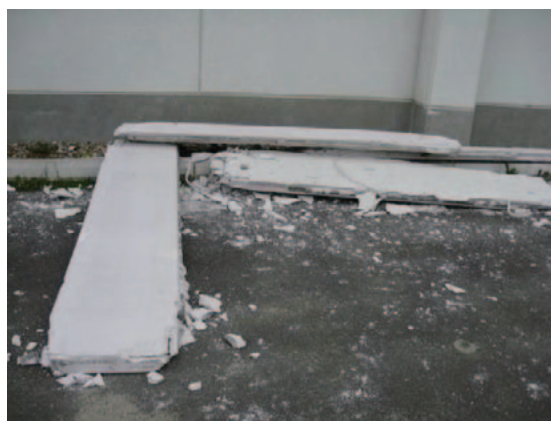
- ・平成4年竣工の小学校体育館。1階は鉄筋コンクリート造、2階は鉄骨造。規模は、桁行方向は6スパン33.6m、張間方向は4スパン20.2m。ブレースは張間方向、桁行方向とも両端のスパンに入っている。
- ・外壁はALCパネル縦壁挿入筋工法。妻壁は、西面は無開口、東面は中央部及び両端に開口がある。
- ・西面の妻壁中央部のALCパネルが4枚脱落した（図-8.4.7～図-8.4.10）。パネル下端の挿入筋と下地鉄骨の溶接部分が損傷していた。建物内ではアリーナの鉄筋コンクリート造部分に軽微なひび割れが見られ、ブレースには損傷は見られなかった。

図-8.4.8 脱落したALCパネル

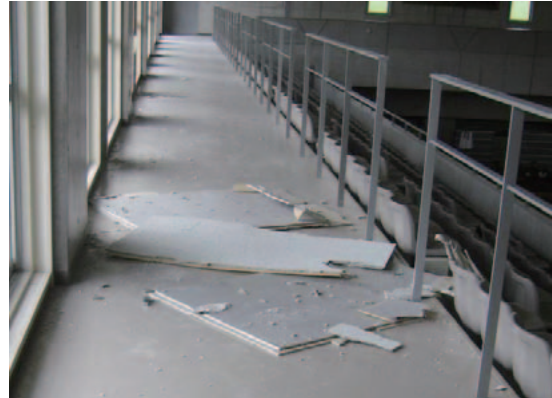
- ・平成9年竣工の体育施設。施設内に体育館と屋内プールがある。
- ・体育館は屋根は鉄骨造、それ以外は鉄筋コンクリート造である。桁行方向7スパン42m、張間方向9スパン45mである。アリーナ上部は棟部分にトップライトが設けられており、それ以外の箇所は在来工法の天井が扁平なドーム状に張られている。天井下地の向きは、桁行方向が野縁方向、張間方向が野縁受け方向である。
- ・体育館の天井が、外周柱近傍（柱から1m程度離れた部分）で板状に2箇所、トップライト隣接部で3箇所脱落していた（図-8.4.15～図-8.4.17）。
- ・トップライト隣接部については、脱落箇所の状況から、野縁と天井板が脱落したとみられる。外周柱近傍では天井板とクリップ、ハンガーが脱落していたものの、野縁や野縁受けは脱落していない。天井板が脱落した箇所の天井裏の野縁を見ると、外周の柱などに衝突して座屈したような形状になっていた（図-8.4.18）。
- ・張間方向の天井端部が外周の取り合い部で損傷していたものの、脱落した部分はなかった（図-8.4.19）。
- ・施設関係者によると以前の地震で天井が破損した隅部は補修時にクリアランスを設けたとのことであり、今回は大きな被害は見られなかった。

図-8.4.17 脱落した天井版

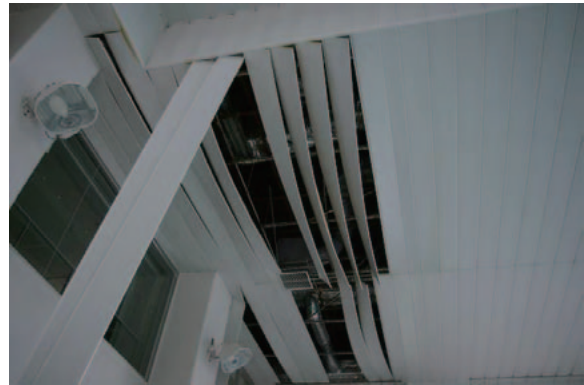
図-8.4.21 落ちかけている天井パネル

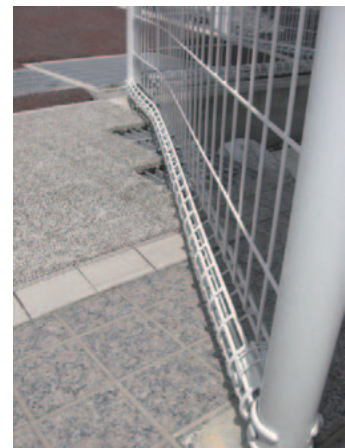
(c) 侵入防止柵のゆがみ

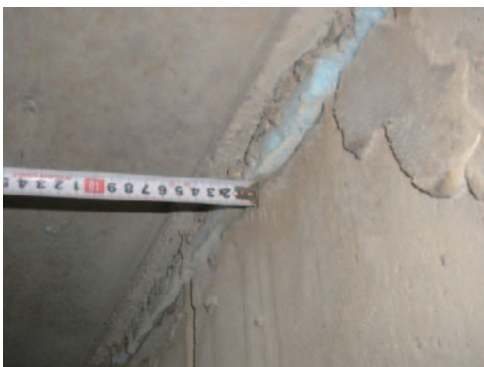
図-8.5.3 シール材のずれ

目視調査の結果、免震層内において、犬走りの鉛直クリアランスのシール材と免震層周囲の擁壁の間のずれ（**図-8.5.3**）が確認された。このずれは南北方向については北側に 1.5～2 cm 程度と見られ、免震建築物周辺ではシール材と躯体との縁切り用と見られるフィルム状のシートのはみ出しも見られた（**図-8.5.4**）が、免震層中央付近では残留変位が見られない積層ゴム部材もある等、躯体コンクリートの乾燥収縮による変形など他の要因である可能性も考慮すべきである。なお、スタッフによれば、本震時のゆれは東西方向に卓越していたとのことであり、フィルム状のシートのはみ出しは東側外周で大きく、南側では若干、他の部分ではほとんど見られなかった。ただし、当該建築物に関しては「岩手・宮城内陸地震：震度 6 弱の揺れを半減、宮城県栗原市内の病院で免震効果実証」¹²⁾において、地震時の免震層の変形量は東西方向と南北方向それぞれ 100mm 前後と推定されている。

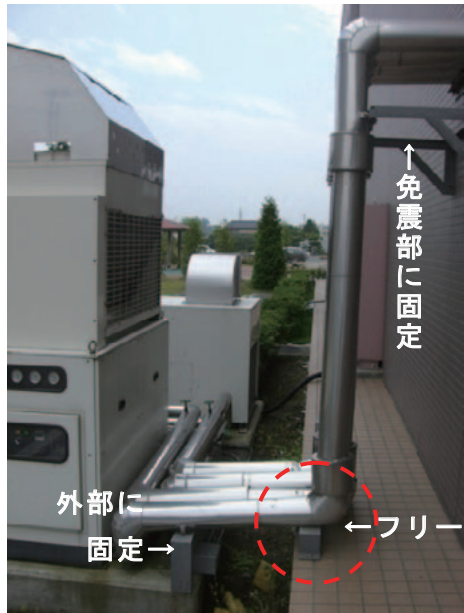
その他クリアランス周りにおいて、躯体から外につながる配管の基部カバーの損傷・脱落（図-8.5.5）、周囲地盤の沈下及びそれによると見られる舗装ブロックの変状があった。また、エキスパンション部周辺では、カバーの衝突等によるものと見られる損傷や金属柵の傾斜の被害（図-8.5.6）が見られた。

(a) 接続状況

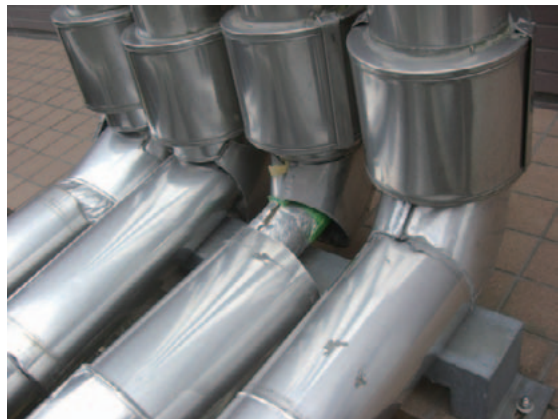
(b) 屈曲部カバーの損傷・脱落落下

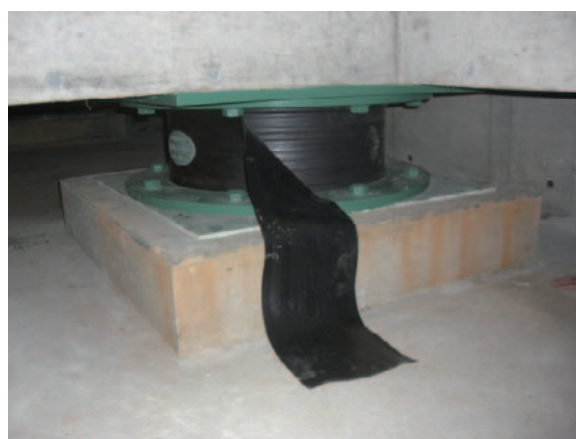
(d) 積層ゴム支承及びカバー脱落 (本震直後の点検時の状況を再現したもの)

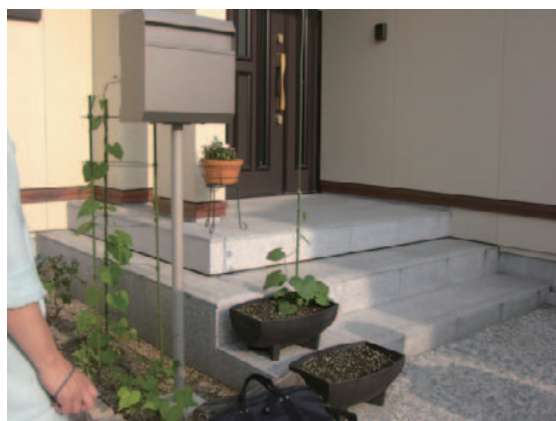
目視調査では、免震挙動の痕跡は認められなかった。調査時には残留変位は見られず、余震等によって残留変位が解消されたものと考えられる。

(a) 玄関付近（変状なし）
