5.3 木造建築物の被害

5.3.1 調査の目的と概要

5.3.2 調査結果

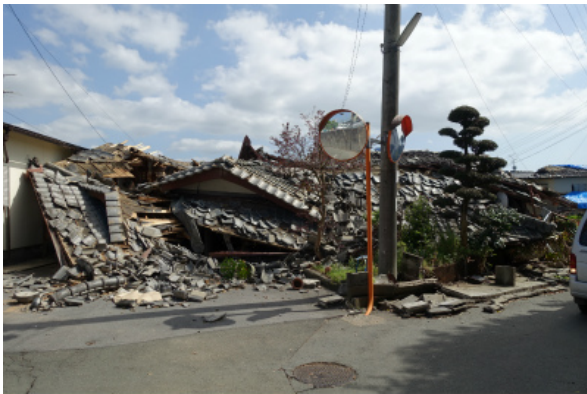
写真5.3-2 倒壊した木造住宅

- ① 益城町役場周辺、県道 28 号沿い、県道の南側の地域に木造住宅の被害が比較的多かった。
- ② 前震で被害が軽微であった木造住宅が本震で倒壊した例が多数確認された (写真 5.3-1)。
- ③ 新耐震以前の建築確認の木造住宅、店舗併用の 2 階建て木造住宅の倒壊が多数確認された (写真 5.3-2～5.3-7)。

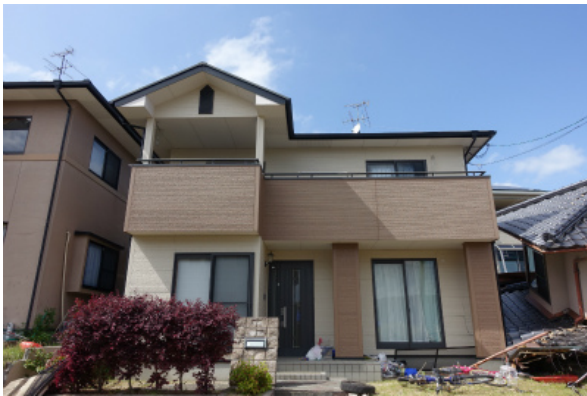
写真5.3-22 外観上無被害の木造住宅

⑦木造住宅の被害が多いエリアで比較的最近の建築と推測される木造住宅が外観上無被害である例や、最近開発されたと推測される新興住宅地における外観上無被害の木造住宅が確認された(写真5-3.22~5.3-23)。
