5. 飛び火に対する抵抗性の検証

5. 1. 瓦屋根仕様調査

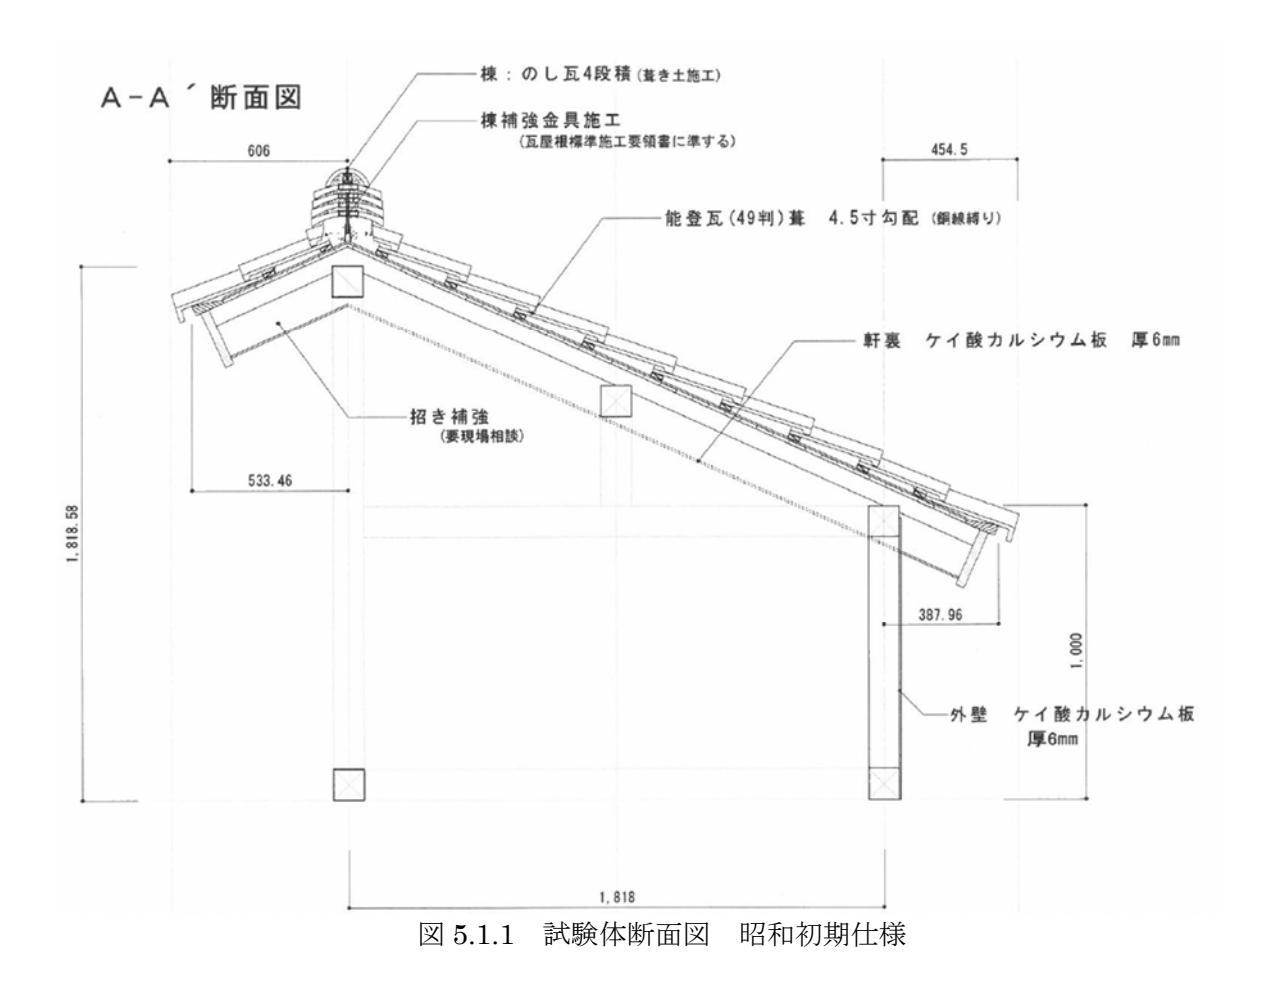
示し、再現した試験体を図 5.1.1 に示す(仕様が複数ある場合の試験体仕様については括弧【】 で表示する)。また、近年の新築木造建物の瓦屋根の標準仕様についても調査を行っており、これ を元に作成した試験体を図 5.1.2 に示すともに、両者の間の主な違いを表 5.1.1 に示す。

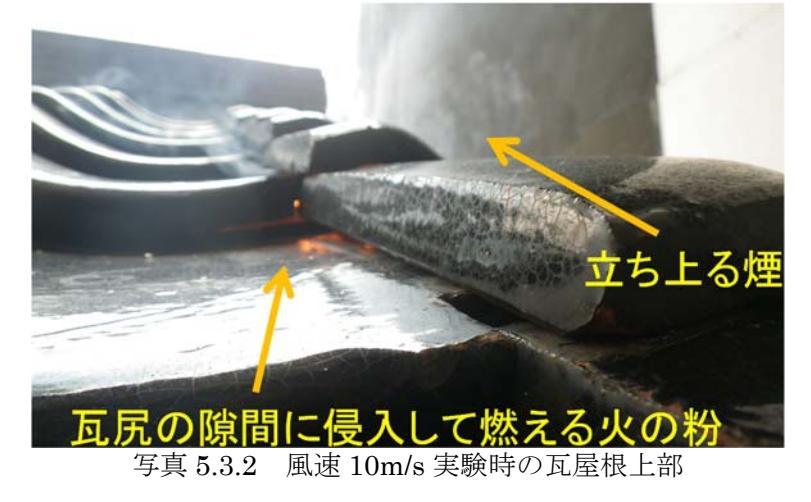
昭和初期仕様の試験体を用いた実験では、風速 5m/s では屋内側への燃え抜けは確認されなかっ た一方で、風速 10m/s では瓦屋根上部より白い煙が上がった後(写真 5.3.2)、屋内側に火炎の燃 え抜けが確認された(写真 5.3.4)。消火後に瓦を除去して屋根下地を観察した結果、32 箇所で屋 内側への燃え抜けが確認され(写真 5.3.5)、瓦の隙間を通じて侵入した火の粉が、屋根下地であ る巻木端あるいは瓦桟に着床して燃焼が継続し、やがて屋内側へと燃え抜けることが確認された。 火の粉の侵入箇所は風向きに平行な瓦尻からのものが多いと見られ、瓦の緊結用に水平に配され た瓦桟付近で大きく燃え抜けた箇所が多い(写真 5.3.6)ことから、瓦下に侵入後、瓦桟付近に火 の粉が堆積し、薄く乾いて燃えやすい巻木端が燃え抜けることで、屋内に延焼したと考えられる。
